1970-LUVUN PIENTALON KORJAUSTARPEET JA ENERGIA- KORJAUSMAHDOLLISUUDET

Erkki Timonen
Opinnäytetyö
Kevät 2014
Rakennustekniikan koulutusohjelma
Oulun seudun ammattikorkeakoulu

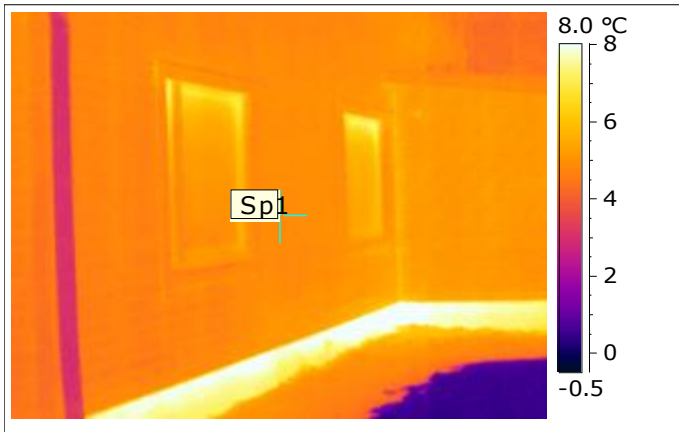
JULKISIVU ETELÄÄN

Emissivity	0.95
Object Distance	10.0 m
Sp1 Temperature	4.9 °C
Max. Temperature	10.1 °C
Min. Temperature	0.2 °C
