VANHAN RAKENNUKSEN KUNTOARVIO

Tuomo Uusitalo
Opinnäytetyö
Kevät 2014
Rakennustekniikan koulutusohjelma
Oulun seudun ammattikorkeakoulu

Tekijä: Tuomo Uusitalo
Opinnäytetyön nimi: Törmänhovi kuntoarvio
Työn ohjaaja: Kimmo Illikainen
Työn valmistumislukukausi ja -vuosi: Kevät 2014
Sivumäärä: 34 + 3 liitettä

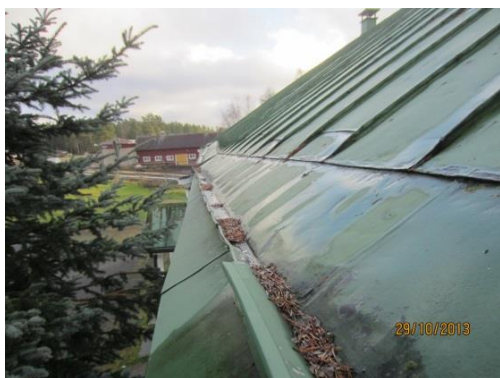
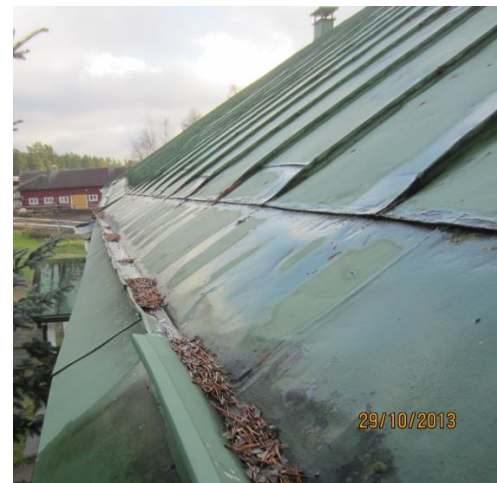
Rakennuksen ympärillä ei ole salaojaputkia. Alastulot ovat huonossa kunnossa ja niiden alta puuttuvat rännikaivot (liite1: kuva 3). Rakennuksessa on jalkarännit (kuva 4) ja kattovedet on johdettu syöksytorvilla rakennuksen seinustalle (liite 1: kuva 5). Osassa alastulojen alla vesi johdetaan kauemmas loiskekouruilla.

KUVA 4. Rakennuksessa on jalkarännit (kuva myös liitteessä 1)

KUVA4. Rakennuksessa on jalkärännit

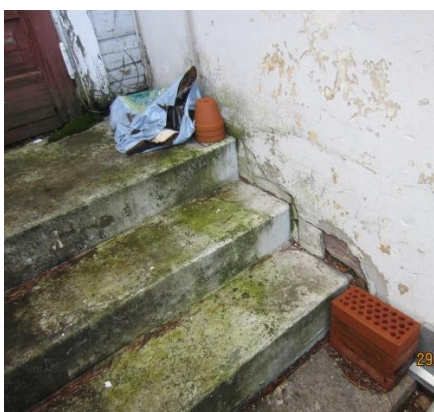
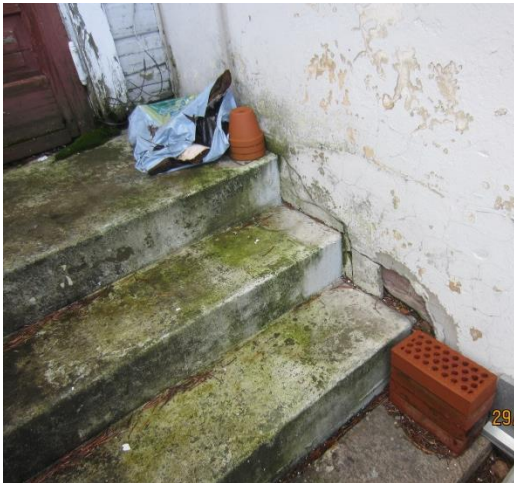
Uudemman osan toisessa kerroksessa on puusta rakennettu porrasluiska, joka on tarkoitettu hätäpoistumistieksi (liite 1: kuva 6). Rakennuksen ulkopuoliset betoniportaikot sisäänkäyntien yhteydessä ovat heikossa kunnossa portaiden ja seinän rajapinnasta (kuva 7, liite1: kuva 8).

KUVA7. Seinän ja betoniportaikon rajapinta huonossa kunnossa (kuva myös liitteessä 1)

KUVA7. Ulkoseinän ja portaikon rajapinta on heikossa kunnossa

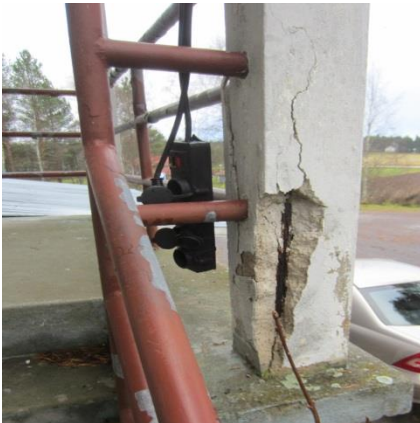
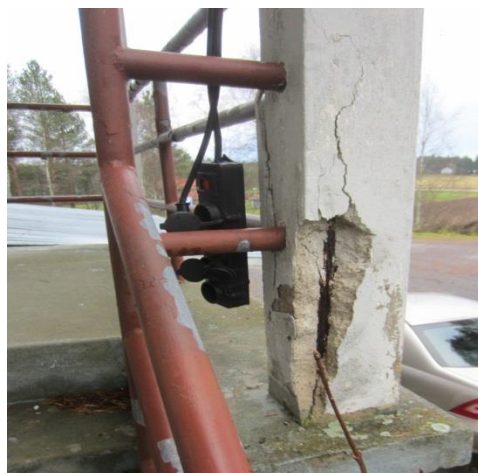
Rakennuksessa on kaksi tuuletusparveketta ja kolmas parveke hätäpoistumistienä (liite 1: kuva 9). Tuuletusparvekkeissa kaiteet ovat metallia ja hätäpoistumisparvekkeessa puuta. Toinen tuuletusparvekkeista on ulokkeena ja toinen tuettu betonipilareilla (liite 1: kuva 10). Ulokkeena olevan parvekkeen alapuolelta on lohkeillut betoninpalasia ja raudoitus tullut näkyviin (liite 1: kuva 11). Tämä johtuu siitä, että betoni on päässyt karbonisoitumaan ja siitä johtuen teräs päässyt ruostumaan. Ruostunut teräs laajenee, joka aiheuttaa betonissa halkeilua. Yläpuolella parveketta kasvaa sammalta ja pinnassa näkyy halkeamia (liite 1: kuva 12). Betonipilarien varassa olevan parvekkeen ja seinäpinnan väliin on kertynyt kosteutta (liite 1: kuva 13) ja parvekkeen yläpinnassa kasvaa sammalta. Hätäpoistumistieksi tarkoitettu parveke talon päädyssä on tuettu betonipilareilla, ja pilarit ovat huonossa kunnossa (kuva 14).

KUVA14. Betonipilari on huonossa kunnossa (kuva myös liitteessä 1)

KUVA14. Betonipilari on huonossa kunnossa

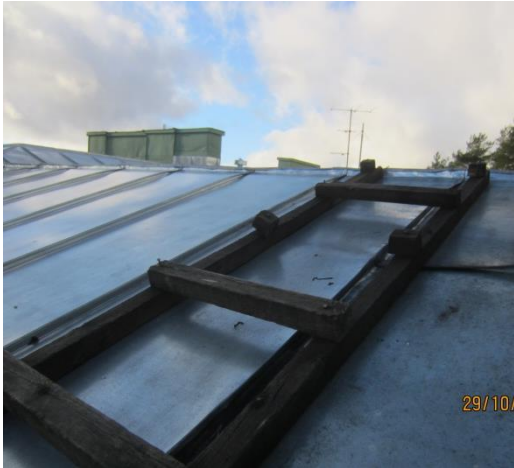
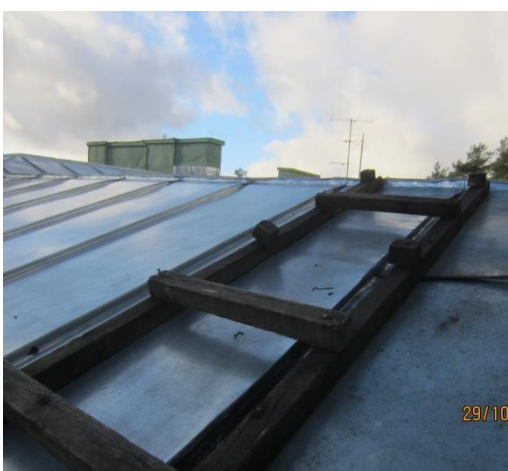
KUVA 23. Kattoturvatuotteet ovat heikossa kunnossa (kuva myös liitteessä 1)

KUVA23. Kattoturvatuotteen heikossa kunnossa

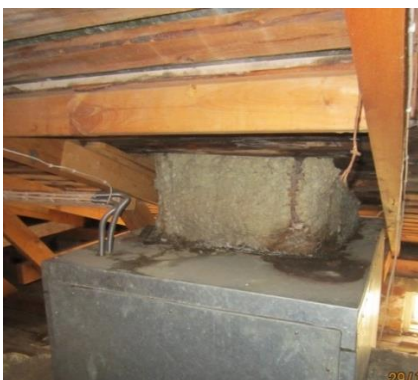
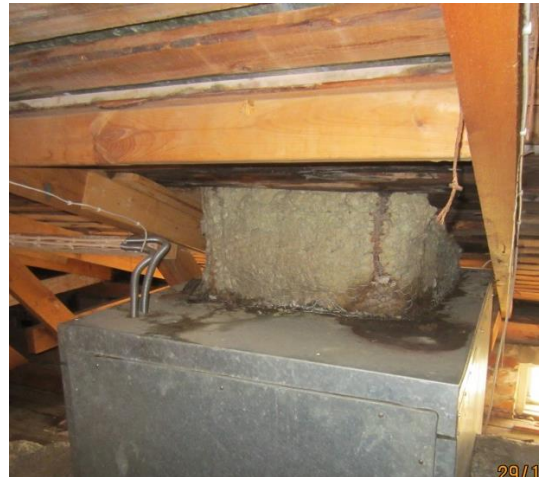
Rakennuksessa on puurakenteinen yläpohjarakenne (liite 1: kuva 24 ja 25). Yläpohjassa on eristeenä sahanpurua, olkia ja joissain kohti mineraalivillaa. Yläpohjan eristeitä on vaihdettu osittain kattovuodon vuoksi 2000-luvun alussa. Katon aluslaudoitus on tummunut läpivientien kohdalta sekä puutteellisen tuuletuksen vuoksi (kuva 26). Lisäksi aluslaudoituksessa on havaittavissa vanhoja vuotojälkiä. Vanhan osan yläpohjassa ilmastointiputkien eristeet olivat märät (liite 1: kuva 27).

KUVA 26. Yläpohjan aluslaudoitus on tummunut läpiviennin kohdalta (kuva myös liitteessä 1)

KUVA26. Aluslaudoitus on tummunut läpiviennin kohdalta

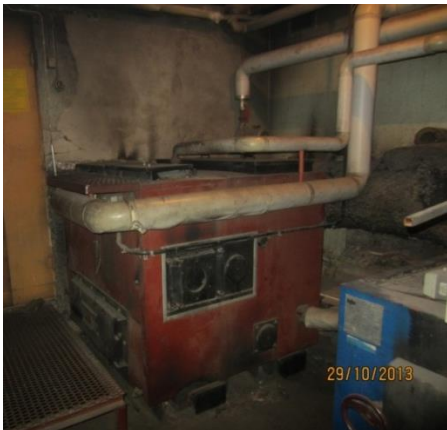
Rakennuksen kellaritilassa on leipomotilat, johon kuuluu varasto, paistihuone (liite 1: kuva 43) ja leipomohuone. Lisäksi kellarissa on saunatilat, sähkökeskus, useita varastoja, kattilahuone ja polttoainevarasto. Kellaritilojen pintamateriaalina on maalattu betoni ja puupaneeli. Kattilahuoneessa sijaitsee pellettilämmityslaitte (kuva 44). Lämmityslaitteen kansi vuotaa, mikä aiheuttaa savun pääsyä kattilahuoneeseen, joka tummentaa huoneen seinät ja katon.

KUVA 44. Lämmityslaitteen kansi vuotaa (kuva myös liitteessä 1)

- Lämmityslaitteen kannen tiivistys.
- Pintamateriaalien uudelleen maalaus.

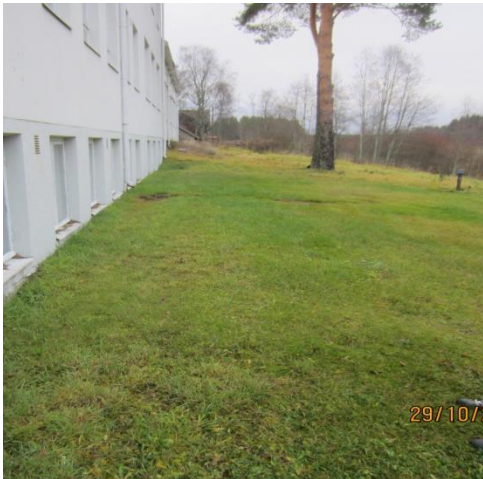
- Liian lähellä asuntoa olevat puut tulisi kaataa (liite 1: kuva 1.)

KUVA1. Puu on liian lähellä rakennusta

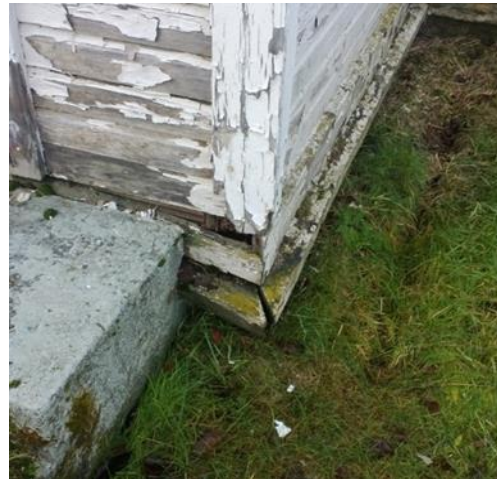
Rakennuksen ympärillä on nurmikkoalueita. Nurmikko on rakennuksen päädyissä kiinni (liite 1: kuva 2), ja tämä saattaa aiheuttaa ylimääräistä kosteusrasitusta rakennuksen julkisivuihin. Etupihalla on sora-alueita. Pihatie ja parkkipaikat ovat soraa.

KUVA2. Nurmikko on liian lähellä rakennusta

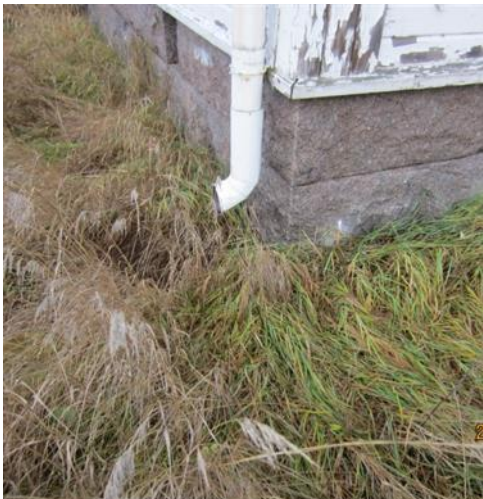
KUVA3. Syöksytyrven alta puuttuu rännikaivo

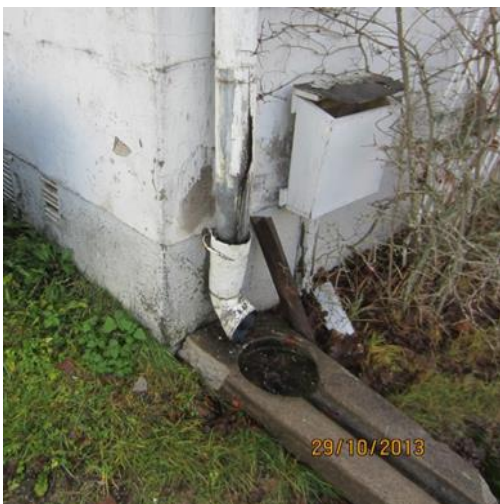
KUVA5. Syöksytyrvi on huonossa kunnossa

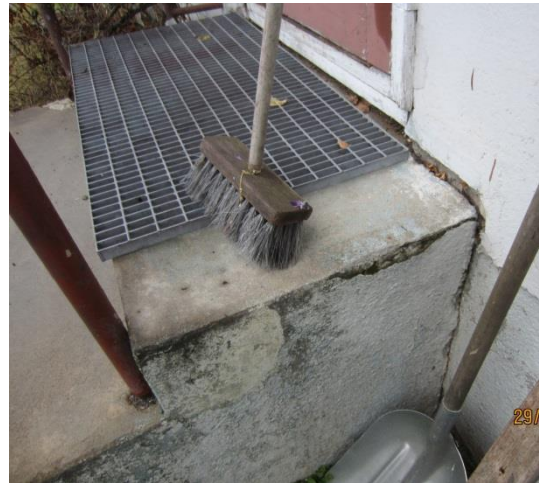
KUVA8. Ulkoseinän ja portaikon rajapinta on heikossa kunnossa

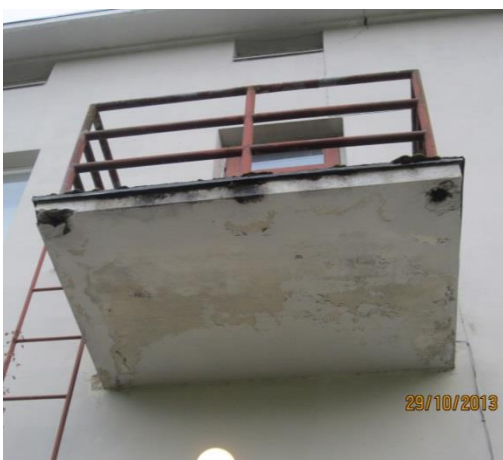
KUVA11. Ulokeparvekkeen alapuoli on huonossa kunnossa

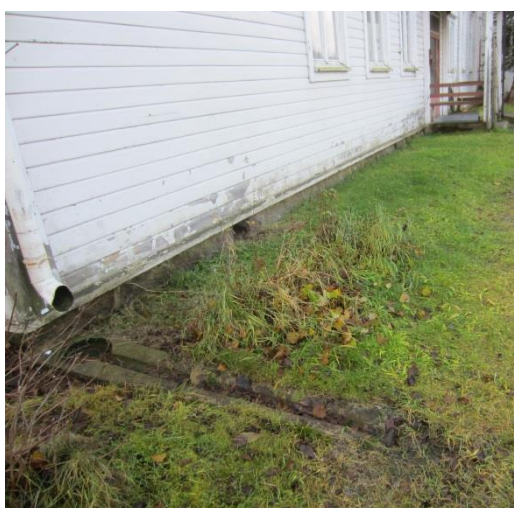
Vanhalla osalla on puupylväiden ja porakivien varaan rakennettu tuulettuva alapohja (liite 1: kuva 16). Alapohjan tuuletus ei ole riittävä, ja osa tuuletusaukoista oli tukittu arviointia tehdessä. Vanhan osan etupuolella maanpinnan huonojen kallistuksien vuoksi valumavedet pääsevät rakennuksen alle. Rakennuksen etupuolella ei ole kunnollisia tuuletusaukkoja alapohjatilaan (kuva 17). Alapohjatilassa on rakennusjätettä, joka tulee siivota pois ylimääräisen kosteuden kertymisen vuoksi. Maanpinnan korkeus vaihteli alapohjassa, ja osaksi se oli liian korkealla, mikä estää tuulettumista (liite1: kuva 18).

KUVA17. Alapohjan tuuletusraot ovat liian pienet talon etupuolella (kuva myös liitteessä 1)

KUVA17. Alapohjan tuuletusraot ovat liian pienet

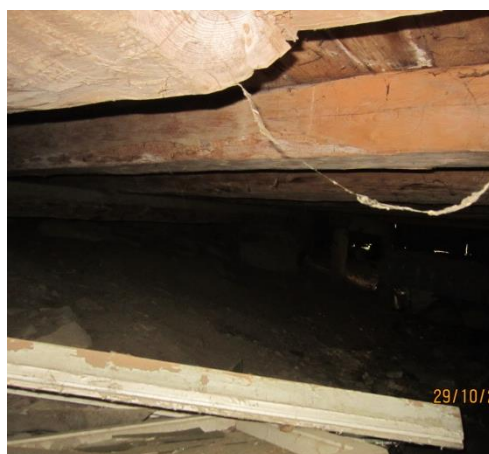
KUVA18. Maanpinnan korkeus vaihtelee alapohjassa liikaa, joka estää tuulettumisen

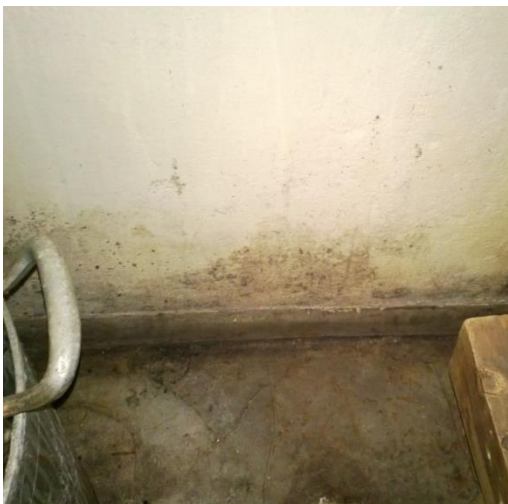
Uudella osalla on maanvarainen betoninen alapohjarakenne. Kellaritiloissa pintakosteuksia mitattaessa lattian ja seinien alaosissa havaittiin korkeita kosteusarvoja. Maakosteus kellarin lattian ja seinien alaosassa on niin korkea, että se aiheuttaa pinnoitteiden irtoamista ja tummumista. (Liite 1: kuva 19.)

KUVA19. Maakosteutta kellarin seinissä

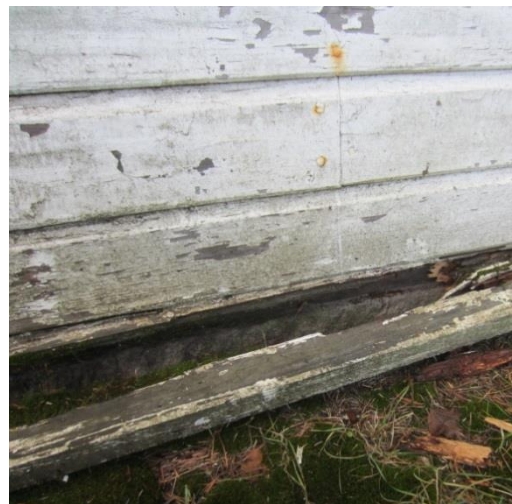
Vanhanosan runko on hirsirakenteinen, jossa todennäköisesti on eristeenä sahanpurua ja kutterilastua. Uudella osalla on tiilirakenteinen runko. Rakennuksen rungon sisälle ei päässyt näkemään eikä rakennuksesta ollut leikkauskuvia, joten sen arviointi oli vaikeaa. Vanhan osan etuosassa olevat alimmat hirret ovat päässeet kastumaan huonon maanpinnan kallistuksen vuoksi (liite 1: kuva 20).

Rakennuksen etuosassa mitattiin alimman hirren kosteus (kuva 20). Mittarin lukema on 115 (märkä). Kuvasta voi jo päätellä, että hirsi on märkä. Lisäksi rakennuksen alta mitattiin hirsien kosteutta kolmesta kohti. Näissä kohdissa lukemat olivat normaaleja. Lopputulos oli, että alapohjan hirret olivat kuivia mitatuista kohdista.

KUVA 20. Alin hirsi on kastunut huonon tuuletuksen ja maanpinnan väärin kallistusten vuoksi (kuva myös liitteessä 1)

KUVA20. Alin hirsi on kastunut huonon tuuletuksen vuoksi

- Hirsirakenteiden lahovaurioiden korjaus ulkoseinässä julkisivuremontin yhteydessä.

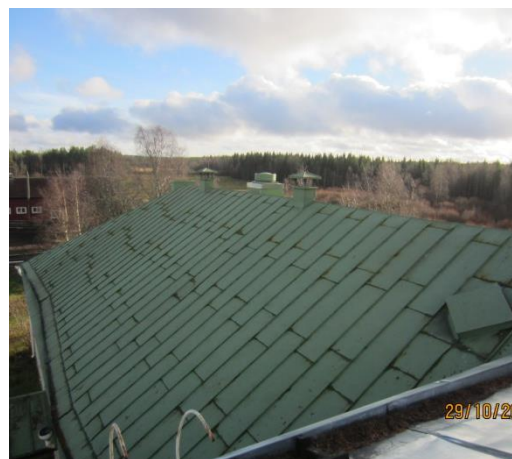
Rakennuksessa on harjakatto, jossa on konesaumattu peltikate (liite 1: kuva 21). Aluskatetta ei ole. Uudemman osan kattoon on vaihdettu kattopinnoite pohjoislappeelle. Vanhan osan vesikattopinnoite on alkuperäinen, ja se on kunnostuksen tarpeessa (liite 1: kuva 22). Vesikaton kuntoa ei voitu kaikilta osin arvioida, koska katolla ei ollut turvallista liikkua puutteellisten kattoturvatuotteiden vuoksi (kuva 23). Savupiipun nuohous jää tekemättä, koska katolla ei ole turvallista liikkua. Savupiippu tulee nuohota kerran vuodessa.

KUVA22. Vanhan osan peltikatto on korjauksen tarpeessa

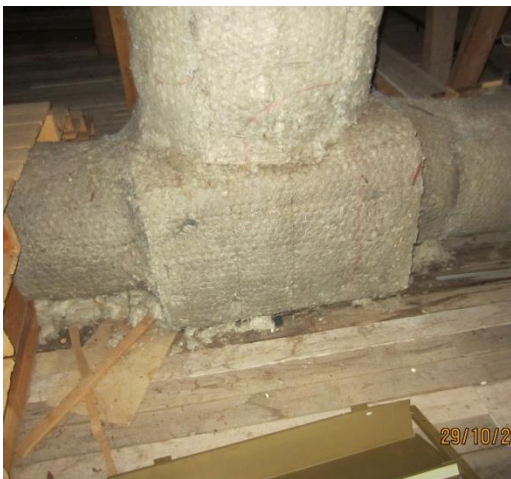
KUVA27. Ilmastointiputken eristeet ovat kastuneet

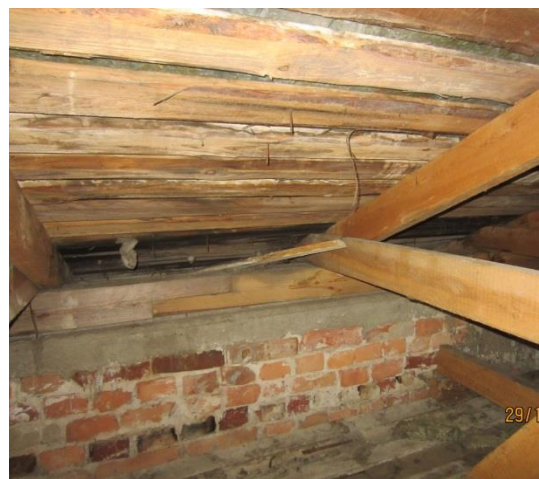
Rakennuksen räystäät eivät pääse tuulettumaan, koska räystäillä ei ole tuuletusrakojia. Tästä johtuen räystäslaudoitus on tummunut liiallisen kosteuden vuoksi (liite 1: kuva 28). Lisäksi räystäskoteloihin tiivistyy kuuraa, joka sulaaesaaan kastelee rakenteita.

KUVA28. Aluslaudoitus on tummunut räystäiden kohdalta

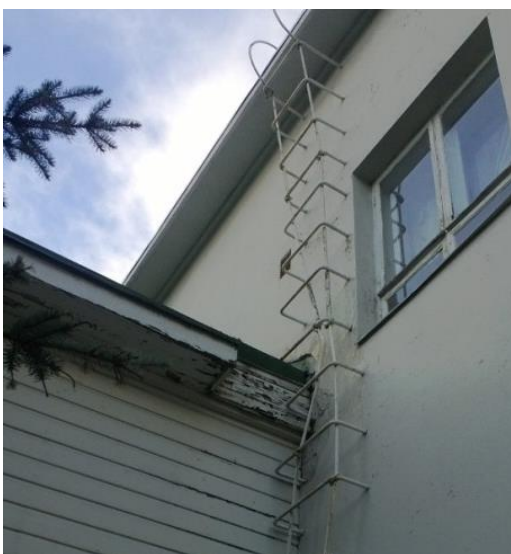
Seinä- ja lapetikkaat ovat huonossa kunnossa (liite 1: kuva 29). Tästä johtuen katolle ja katolla liikkuminen on vaarallista. Seinä- ja lapetikkaat tulee kunnostaa kattopinnoitteen vaihdon yhteydessä. Savupiippujen päällä ei ole piipunhattuja suojaamassa sadeveden pääsyä savupiippuun (liite 1: kuva 30).

KUVA29. Seinätikkaat katolle

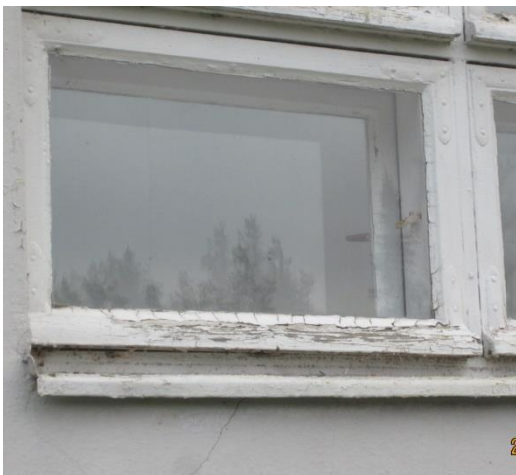
Rakennuksen ikkunat ovat vanhoja, ja ne vaikuttavat alkuperäisiltä kaksinkertaisilta sisään - ulos aukeavilta puuikkunoilta. Kaikki ikkunoiden puuosat ja ikkunapuitteet ovat kunnostuksen tarpeessa koko rakennuksessa (liite 1: kuva 33, kuva 34). Lähes kaikissa ikkunoissa vesipenkkipellit ovat liian vaakatasossa (liite 1: kuva 35) ja osassa kallistus on väärään suuntaan (liite 1: kuva 36), mikä aiheuttaa ylimääräistä kosteusrasitusta ikkunapuitteille ja etenkin ikkunan karmiosille.

KUVA33. Ikkunoiden puuosat ovat kunnostuksen tarpeessa

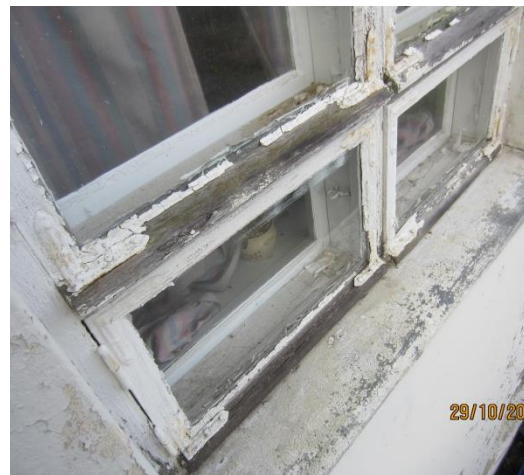
KUVA 34. Ikkunoiden puuosat ovat kunnostuksen tarpeessa (kuva myös liitteessä)

KUVA34. Ikkunoiden puuosat ovat kunnostuksen tarpeessa

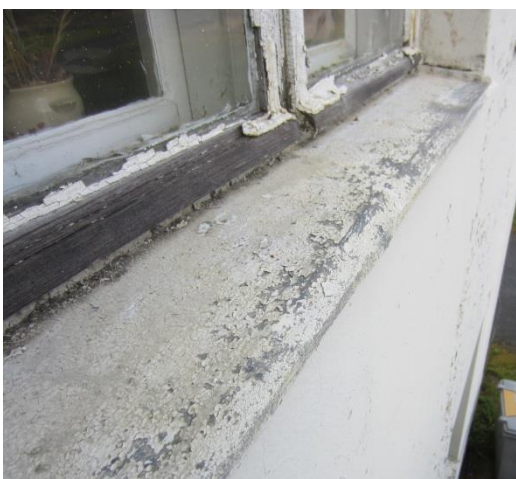
KUVA35. Vesipenkkipellillä ei ole riittävästi kallistusta ja se on heikossa kunnossa

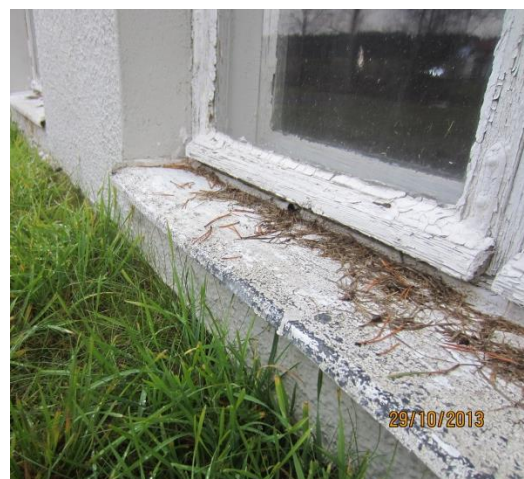
KUVA36. Vesipenkkipellin kallistus on väärään suuntaan

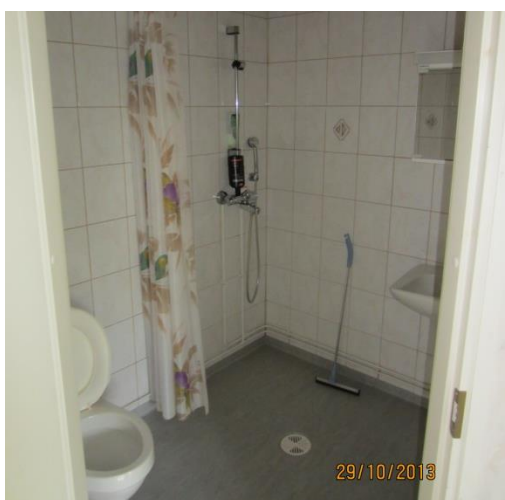
KUVA39. Majoitusuoneen wc- ja peseytymistila

Rakennuksen ensimmäisessä kerroksessa on 9 majoitushuonetta ja toisessa kerroksessa 11 majoitushuonetta. Lattiamateriaalina on yleisesti muovimatto ja muovilaatta. Seinät ovat maalattuja. Osassa huoneista on wc- ja peseytymistilat (liite 1: kuva 39). Majoitushuoneisiin on tehty ajan mittaan pieniä pintaremontteja ja huoneet ovat kohtuullisessa kunnossa (kuva 40). Osassa huoneista katto- ja seinäpinnoitteet ovat alkaneet rapistua ja halkeilla (liite 1: kuva 41).

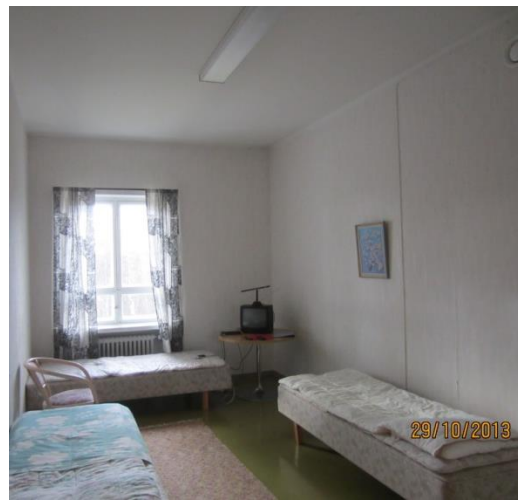
KUVA40. Kolmen hengen majoitus- huone

KUVA 40. Kolmen hengen majoitushuone (kuva myös liitteessä 1)

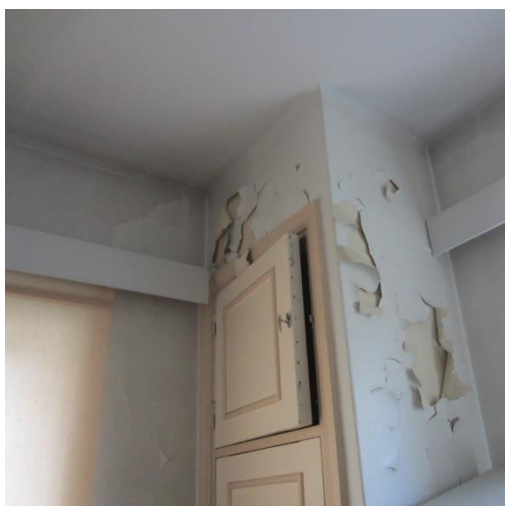
KUVA41. Seinäpinnoitteet ovat rapistuneet ja halkeilleet

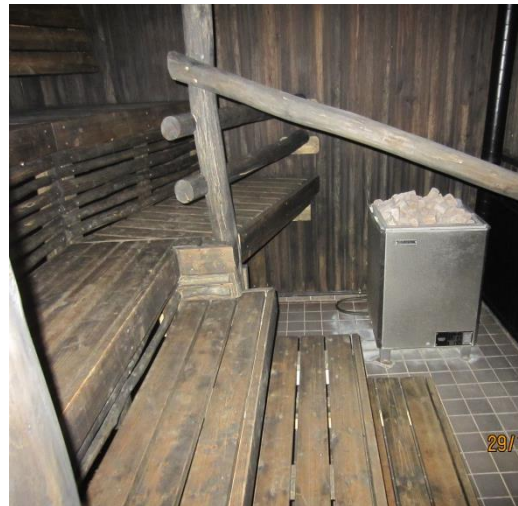
KUVA42. Kellarikerroksen sauna

Rakennuksessa on paljon märkätiloja. Osassa majoitushuoneista on omat märkätilat, ja osalla huoneista on käytössä yhteisiä wc- ja suihkutiloja. Märkätiloista osa on alkuperäisiä, mutta rakennuksen muututtua majoitus käyttöön, niitä on rakennettu lisää. Pintamateriaaleina pesuhuoneiden lattiassa on laattaa ja seinissä laattaa / kosteantilan seinämattoa. Pesuhuoneiden katot ovat maalattuja tai puupaneelia. Saunatilassa lattiassa on laattaa. Seinissä ja katossa on puupaneelia (liite 1: kuva 42).

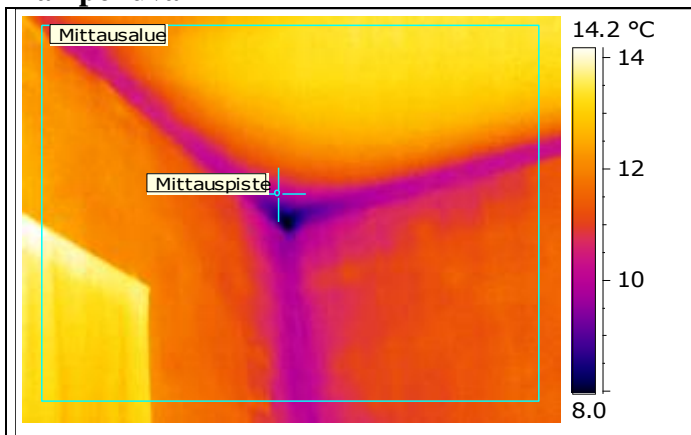
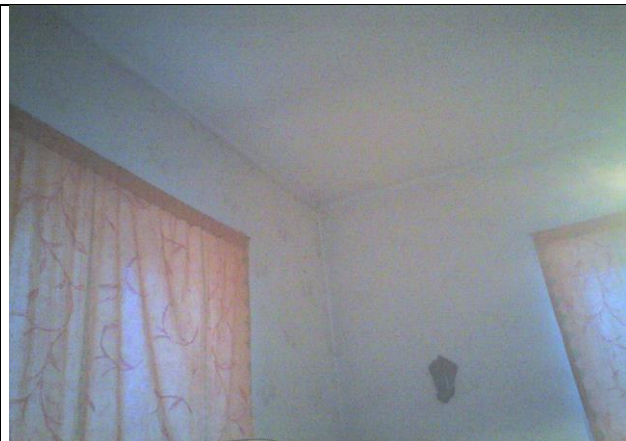
Nro 1

Kuvauspaikka: as. huone (1)	Kuvauspäivämäärä: 22.11.2013
--------------------------------------	-------------------------------------

Mittauspisteen lämpötila	9.8 °C	Emissiivisyys (Lämpökuvasta)	0.95
Mittausalue maks. lämpötila	14.2 °C	Heijastuva lämpötila (LHei lämpökuvasta)	13.5 °C
Mittausalue min. lämpötila	7.8 °C	Etäisyys (Lämpökuvasta)	3.0 m
Lämpötilaindeksi mitatun alueen minimilämpötilasta	63	Kameratyyppi	FLIR B400_ Western
Lämpötilaindeksi mitatusta pistelämpötilasta	76	Kameran sarjanumero	402001921

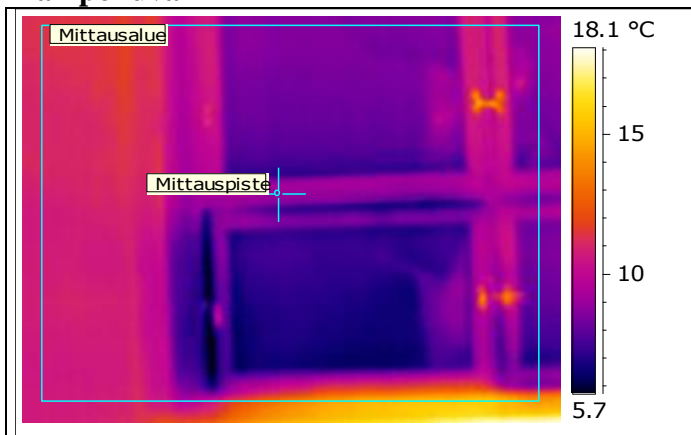
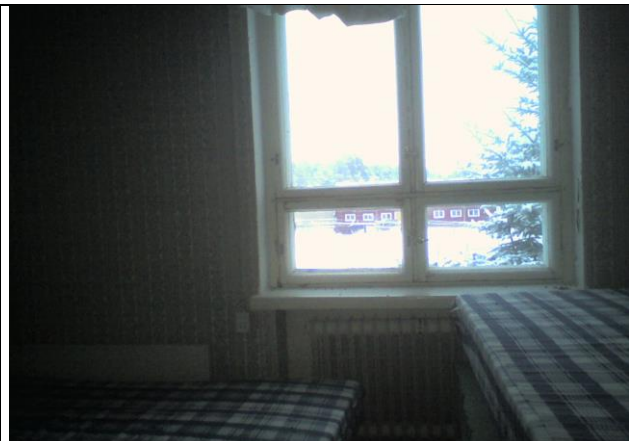
Nro 2

Mittauspisteen lämpötilä	9.0 °C
Mittausalue maks. lämpötilä	15.8 °C
Mittausalue min. lämpötilä	5.7 °C
Lämpötilaindeksi mitatun alueen minimilämpötilasta	49
Lämpötilaindeksi mitatusta pistelämpötilasta	71

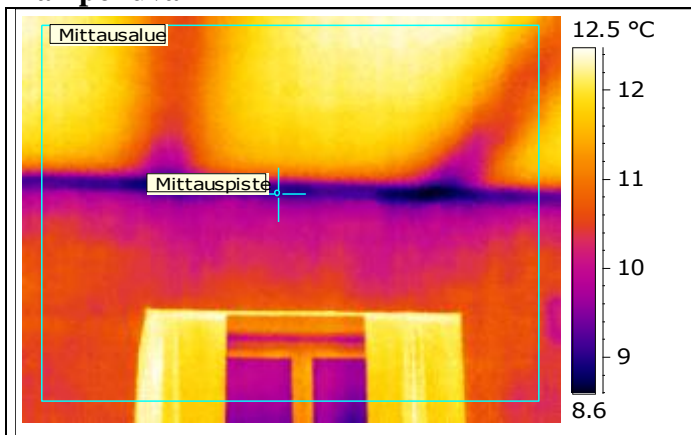
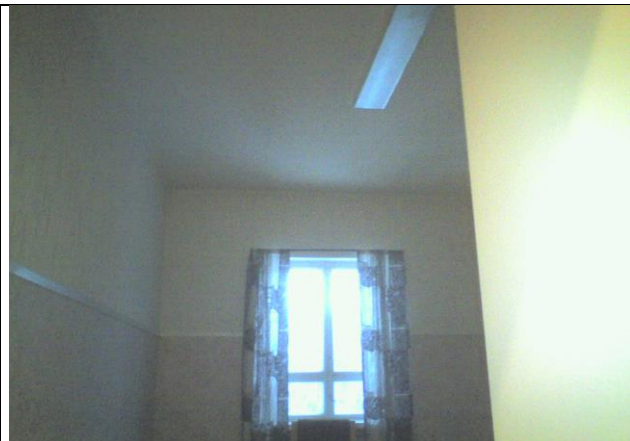
Nro 3

Mittauspisteen lämpötila	9.2 °C
Mittausalue maks. lämpötila	12.5 °C
Mittausalue min. lämpötila	8.5 °C
Lämpötilaindeksi mitatun alueen minimilämpötilasta	68
Lämpötilaindeksi mitatusta pistelämpötilasta	72

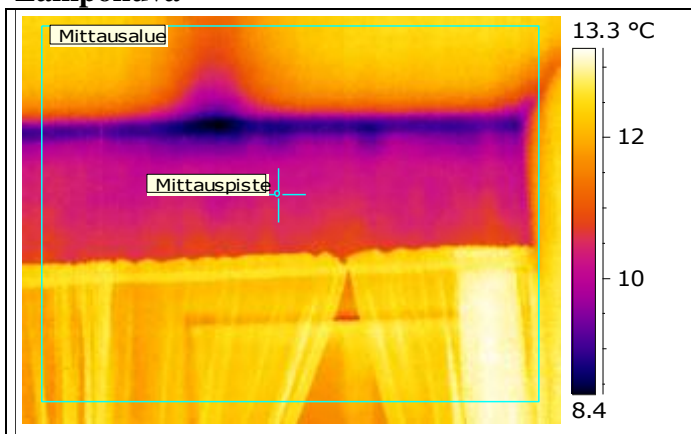
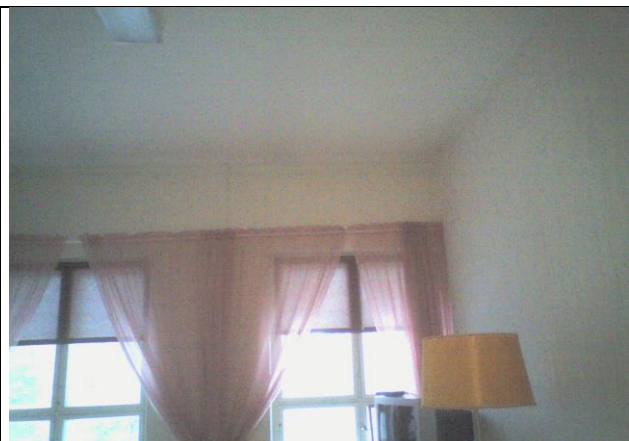
Nro 4

Mittauspisteen lämpötila	10.3 °C
Mittausalue maks. lämpötila	13.4 °C
Mittausalue min. lämpötila	8.3 °C
Lämpötilaindeksi mitatun alueen minimilämpötilasta	66
Lämpötilaindeksi mitatusta pistelämpötilasta	80

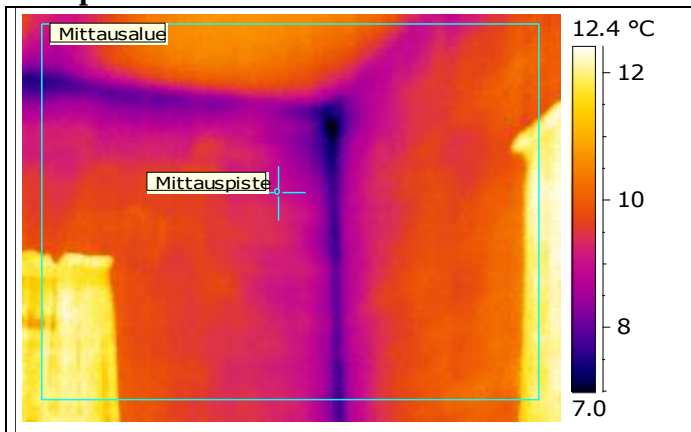
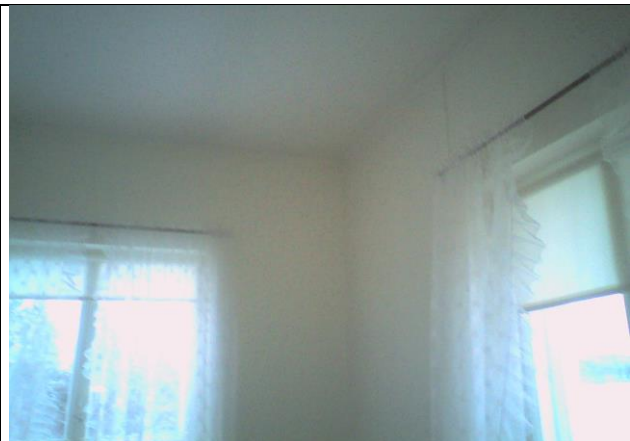
Nro 5

Mittauspisteen lämpötila	9.0 °C
Mittausalue maks. lämpötila	12.6 °C
Mittausalue min. lämpötila	6.8 °C
Lämpötilaindeksi mitatun alueen minimilämpötilasta	57
Lämpötilaindeksi mitatusta pistelämpötilasta	71

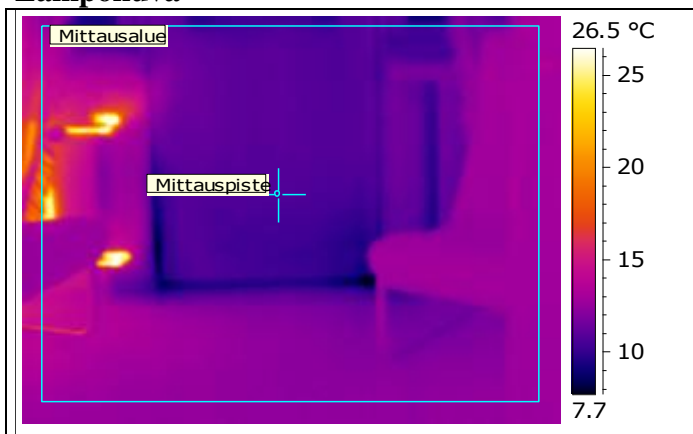
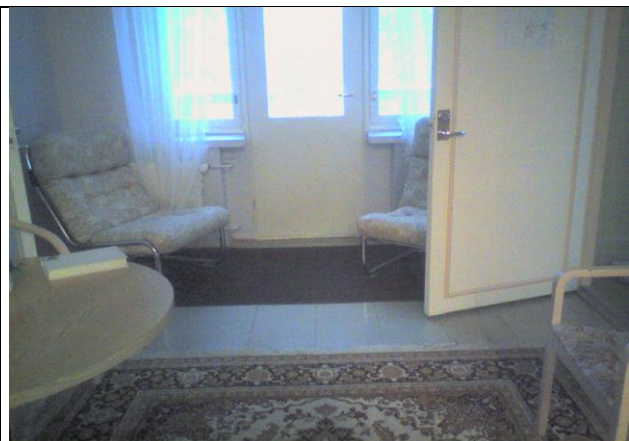
Nro 6

Mittauspisteen lämpötila	10.8 °C
Mittausalue maks. lämpötila	26.9 °C
Mittausalue min. lämpötila	7.5 °C
Lämpötilaindeksi mitatun alueen minimilämpötilasta	61
Lämpötilaindeksi mitatusta pistelämpötilasta	83

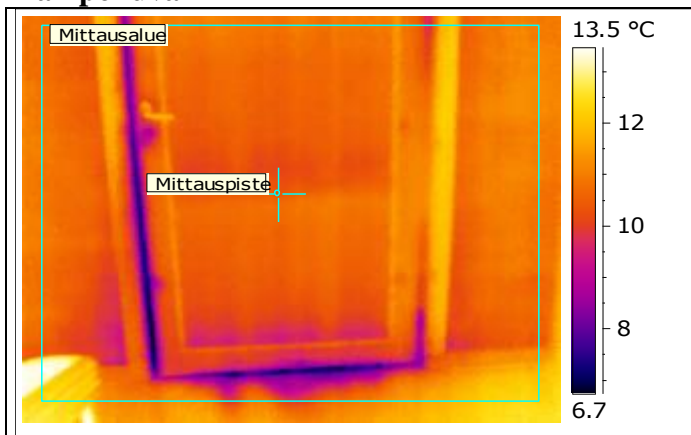
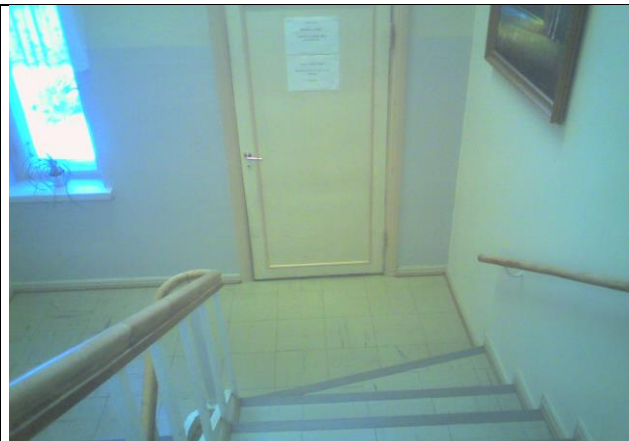
Nro 7

Mittauspisteen lämpötila	10.4 °C
Mittausalue maks. lämpötila	13.5 °C
Mittausalue min. lämpötila	6.6 °C
Lämpötilaindeksi mitatun alueen minimilämpötilasta	56
Lämpötilaindeksi mitatusta pistelämpötilasta	80

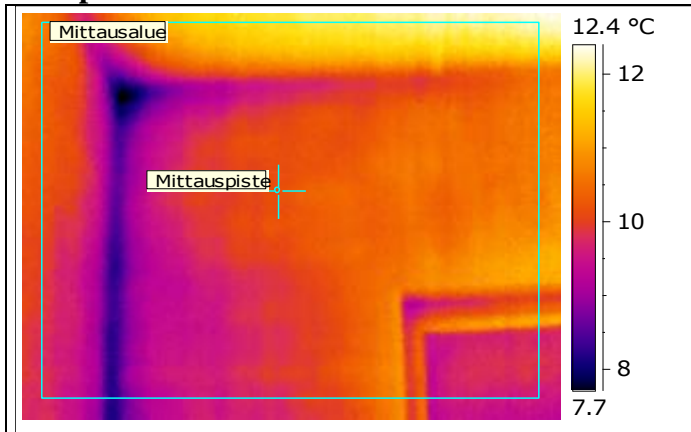
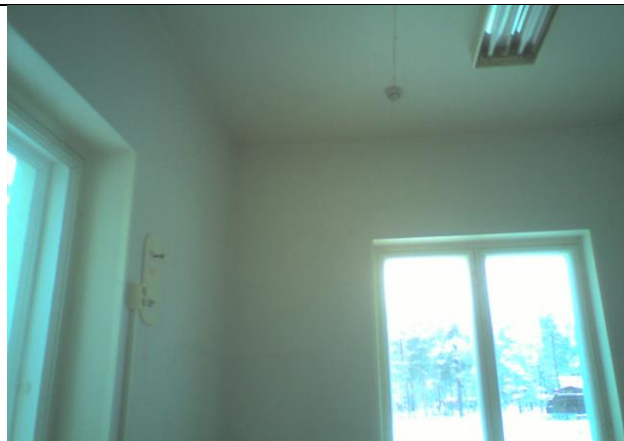
Nro 8

Kuvauspaikka: Kampaamo (8)	Kuvauspäivämäärä: 22.11.2013
-------------------------------------	-------------------------------------

Mittauspisteen lämpötila	10.1 °C	Emissiivisyys (Lämpökuvasta)	0.95
Mittausalue maks. lämpötila	12.3 °C	Heijastuva lämpötila (LHei lämpökuvasta)	13.5 °C
Mittausalue min. lämpötila	7.6 °C	Etäisyys (Lämpökuvasta)	2.5 m
Lämpötilaindeksi mitatun alueen minimilämpötilasta	62	Kameratyyppi	FLIR B400_ Western
Lämpötilaindeksi mitatusta pistelämpötilasta	78	Kameran sarjanumero	402001921

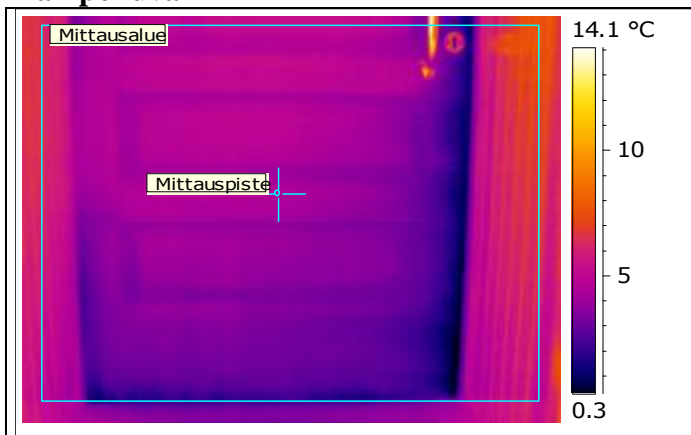
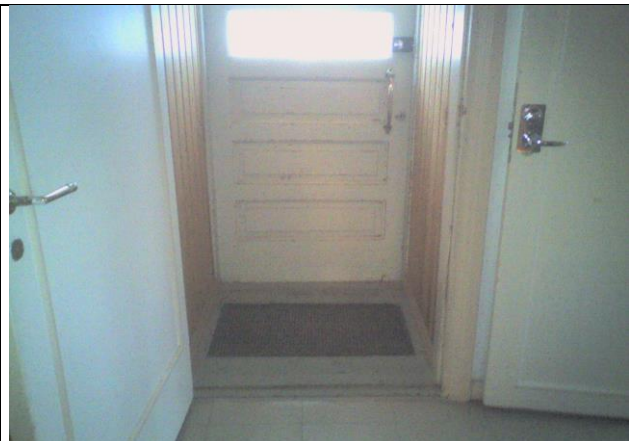
Nro 9

Mittauspisteen lämpötila	4.6 °C
Mittausalue maks. lämpötila	15.5 °C
Mittausalue min. lämpötila	0.2 °C
Lämpötilaindeksi mitatun alueen minimilämpötilasta	14
Lämpötilaindeksi mitatusta pistelämpötilasta	42

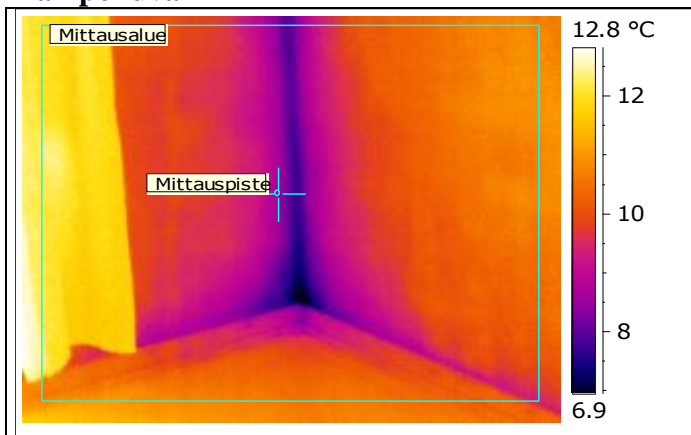
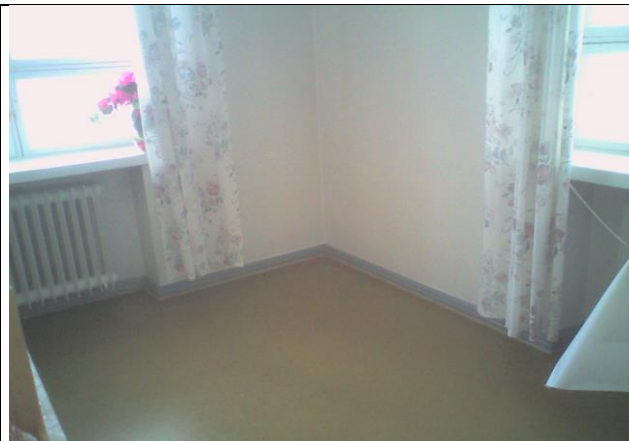
Nro 10

Mittauspisteen lämpötilä	8.5 °C
Mittausalue maks. lämpötilä	12.5 °C
Mittausalue min. lämpötilä	6.8 °C
Lämpötilaindeksi mitatun alueen minimilämpötilasta	57
Lämpötilaindeksi mitatusta pistelämpötilasta	68

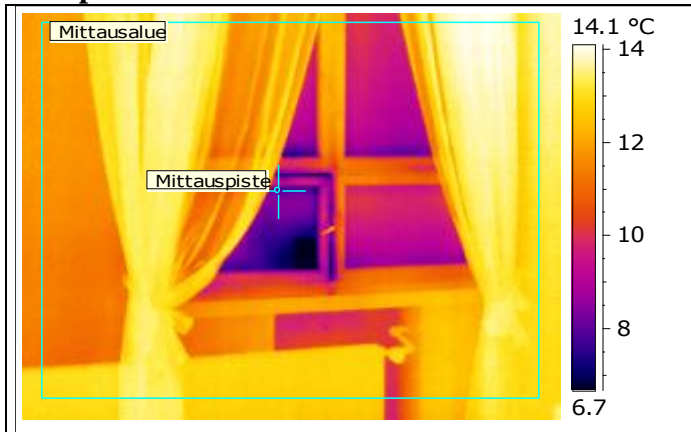
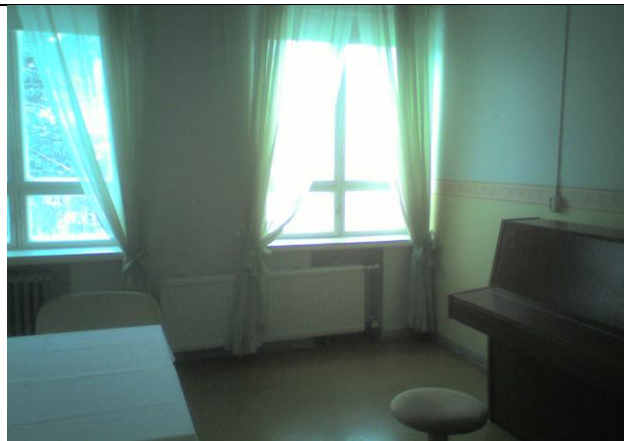
Nro 11

Kuvauspaikka: Kokoustila (11)	Kuvauspäivämäärä: 22.11.2013
--	-------------------------------------

Mittauspisteen lämpötila	8.0 °C	Emissiivisyys (Lämpökuvasta)	0.95
Mittausalue maks. lämpötila	14.2 °C	Heijastuva lämpötila (LHei lämpökuvasta)	13.5 °C
Mittausalue min. lämpötila	6.5 °C	Etäisyys (Lämpökuvasta)	2.5 m
Lämpötilaindeksi mitatun alueen minimilämpötilasta	55	Kameratyyppi	FLIR B400_ Western
Lämpötilaindeksi mitatusta pistelämpötilasta	65	Kameran sarjanumero	402001921

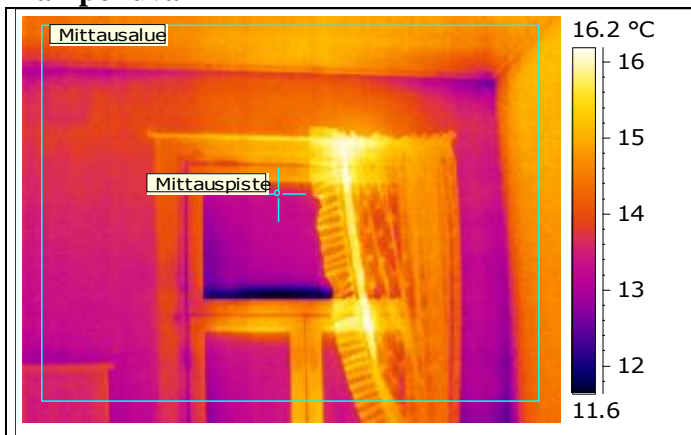
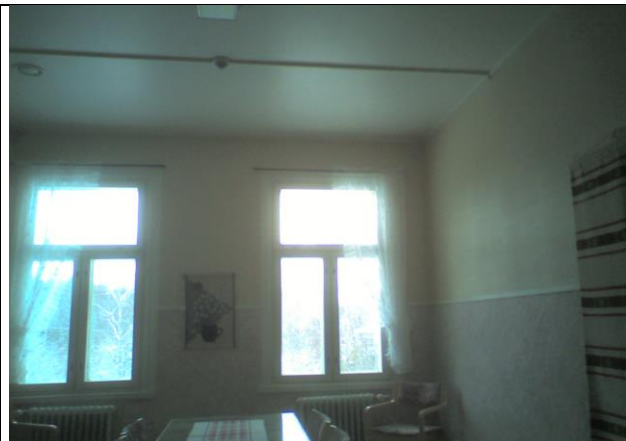
Nro 12

Kuvauspaikka: Kokoushuone (12)	Kuvauspäivämäärä: 22.11.2013
---	-------------------------------------

Mittauspisteen lämpötila	13.5 °C	Emissiivisyys (Lämpökuvasta)	0.95
Mittausalue maks. lämpötila	16.3 °C	Heijastuva lämpötila (LHei lämpökuvasta)	15.0 °C
Mittausalue min. lämpötila	11.4 °C	Etäisyys (Lämpökuvasta)	2.5 m
Lämpötilaindeksi mitatun alueen minimilämpötilasta	79	Kameratyyppi	FLIR B400_ Western
Lämpötilaindeksi mitatusta pistelämpötilasta	91	Kameran sarjanumero	402001921

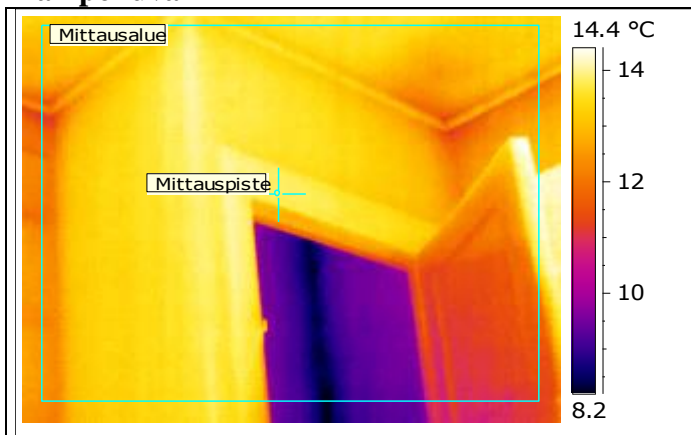
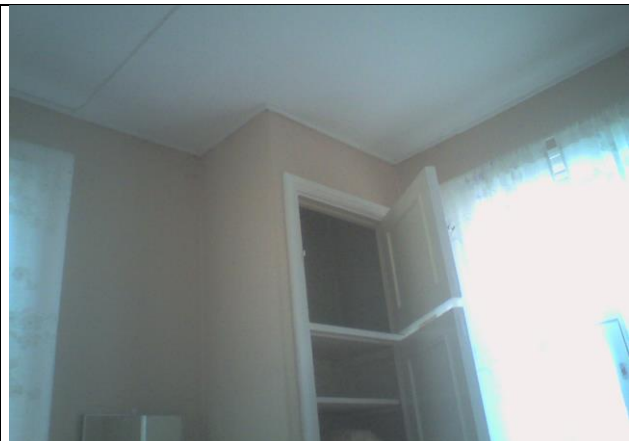
Nro 13

Mittauspisteen lämpötila	13.8 °C
Mittausalue maks. lämpötila	14.6 °C
Mittausalue min. lämpötila	8.1 °C
Lämpötilaindeksi mitatun alueen minimilämpötilasta	63
Lämpötilaindeksi mitatusta pistelämpötilasta	99

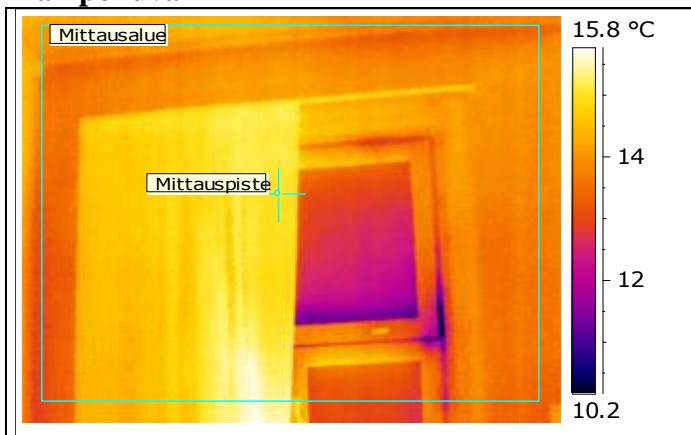
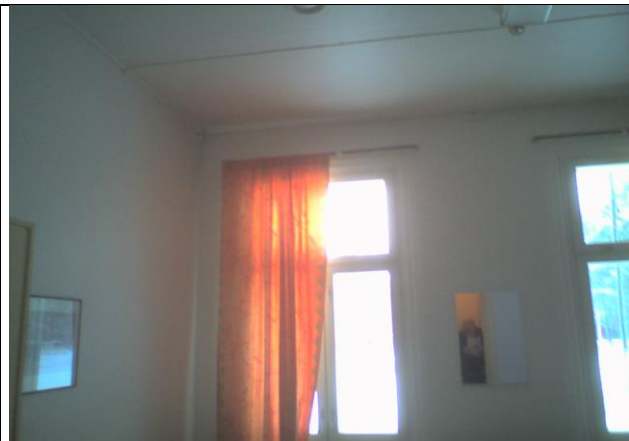
Nro 14

Mittauspisteen lämpötila	15.0 °C
Mittausalue maks. lämpötila	15.9 °C
Mittausalue min. lämpötila	9.7 °C
Lämpötilaindeksi mitatun alueen minimilämpötilasta	69
Lämpötilaindeksi mitatusta pistelämpötilasta	100

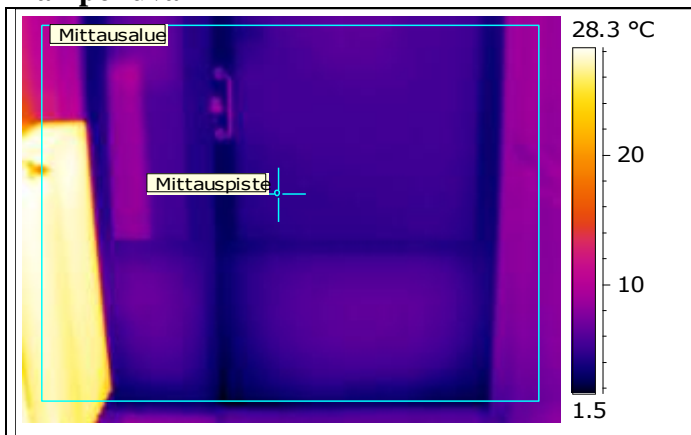
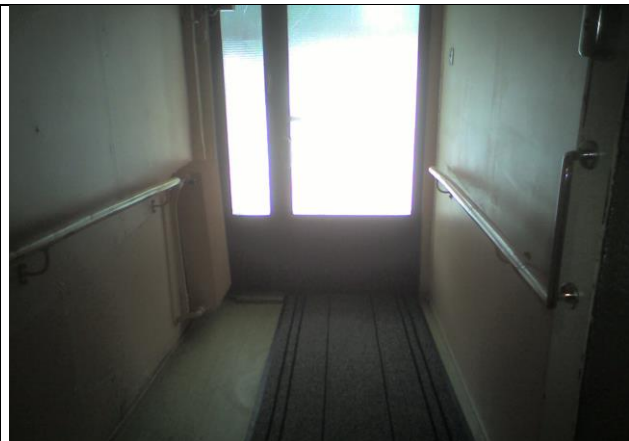
Nro 15

Mittauspisteen lämpötila	4.8 °C
Mittausalue maks. lämpötila	28.0 °C
Mittausalue min. lämpötila	1.3 °C
Lämpötilaindeksi mitatun alueen minimilämpötilasta	22
Lämpötilaindeksi mitatusta pistelämpötilasta	45

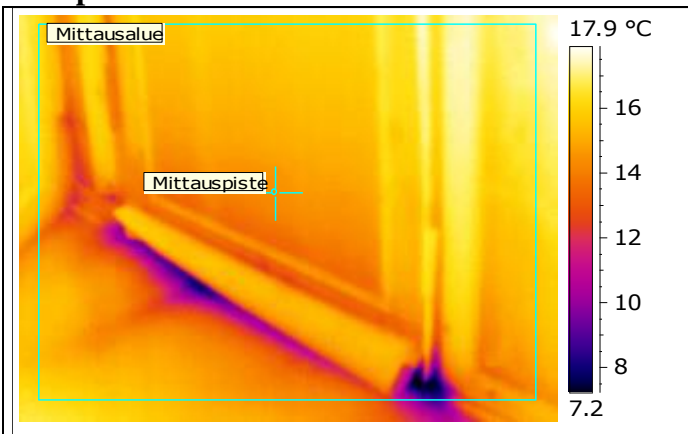
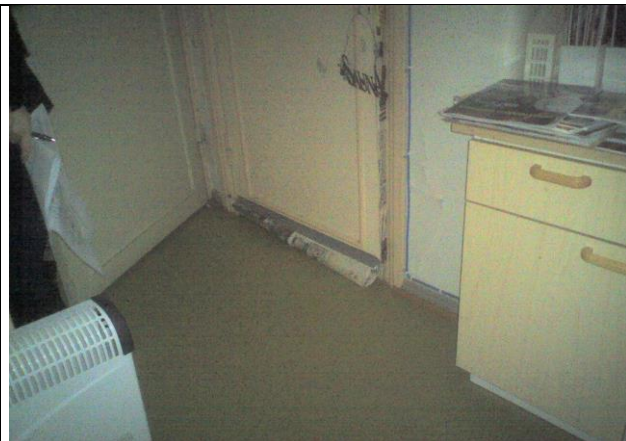
Nro 16

Kuvauspaikka: Henkilökunnan ruokailuhuone (16)	Kuvauspäivämäärä: 22.11.2013
---	-------------------------------------

Mittauspisteen lämpötila	14.4 °C
Mittausalue maks. lämpötila	17.6 °C
Mittausalue min. lämpötila	7.0 °C
Lämpötilaindeksi mitatun alueen minimilämpötilasta	47
Lämpötilaindeksi mitatusta pistelämpötilasta	86

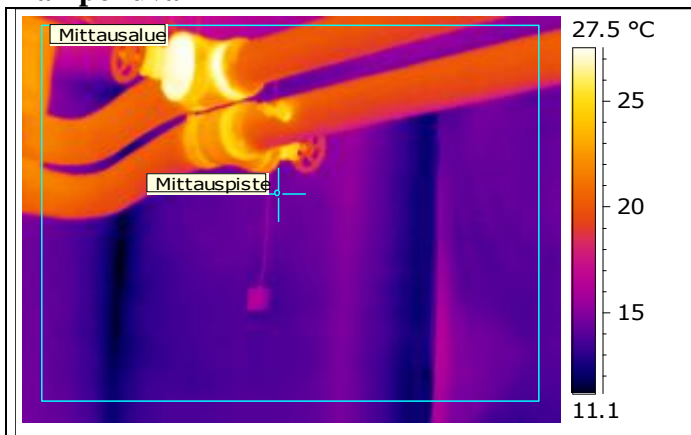
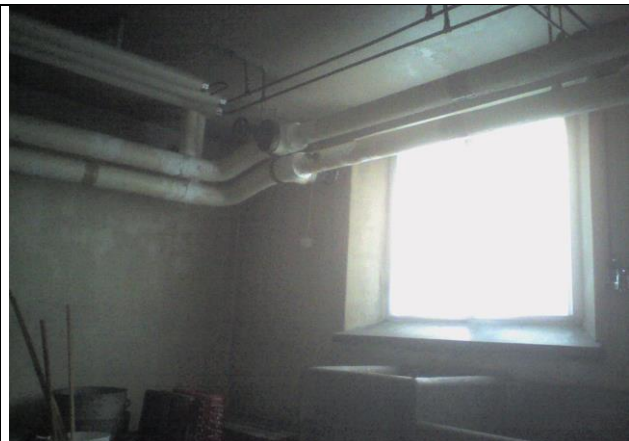
Nro 17

Mittauspisteen lämpötila	14.5 °C
Mittausalue maks. lämpötila	27.7 °C
Mittausalue min. lämpötila	11.0 °C
Lämpötilaindeksi mitatun alueen minimilämpötilasta	59
Lämpötilaindeksi mitatusta pistelämpötilasta	75

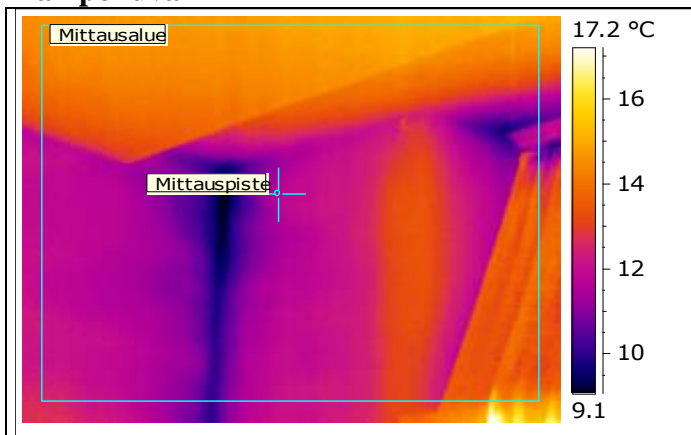
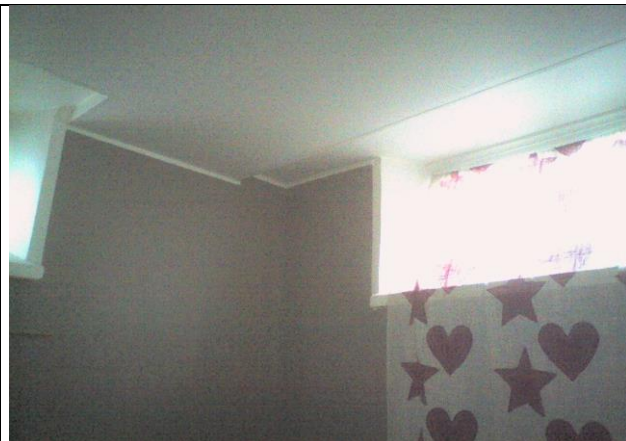
Nro 21

Kuvauspaikka: Saunatupa (21)	Kuvauspäivämäärä: 22.11.2013
---------------------------------------	-------------------------------------

Kommentit: Saunatuvan ulkonurkka. TI = 61 % → Korjaustarve selvítettävä. Samassa nurkassa havaittiin korkeita kosteuslukemia pintakosteusmittarilla.
