1940–50 -luvun rintamamiestalon kuntoarvio ja rakenteiden U-arvojen parantaminen

Arttu Pitkänen

Opinnäytetyö

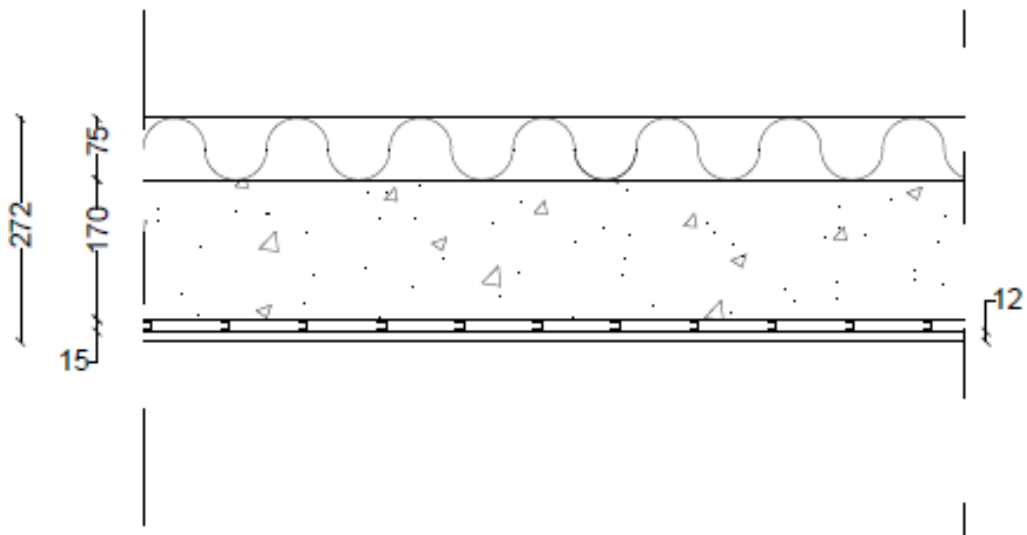
YP1 rakenteessa suhteellinen kosteus ei nouse 100 % missään vaiheessa. Yläpohjan lämmöneristävyyssyky tosin ei ole paras mahdollinen (kuva 19).

- Puhallusvilla, keskimäärin 75mm
- Runkopuu/purueriste, 170mm
- Pahvi
- Kattopaneeli, 15mm
- Haltex-levy, 12mm

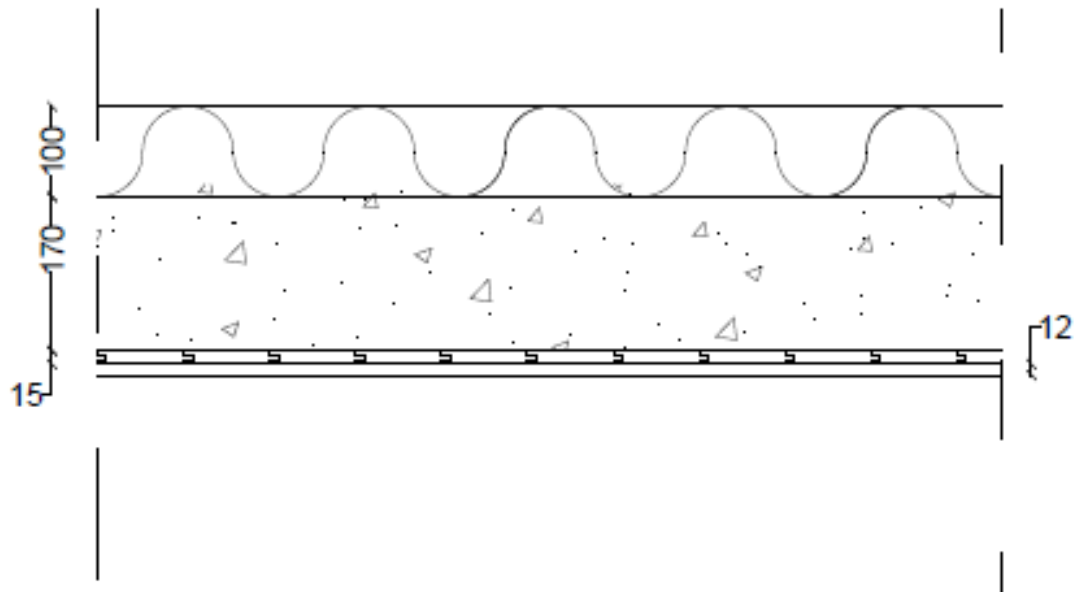
YP2 ei eroa YP1:stä juurikaan. Eristevahvuutta vain hieman lisäämällä kosteuskäyrä ei juuri muutu ja U-arvokin paranee vain hieman (kuva 20).

Puhallusvilla, 100mm
Runkopuu/Purueriste, 170mm
Pahvi
Kattopaneeli, 15mm
Haltex-levy, 12mm

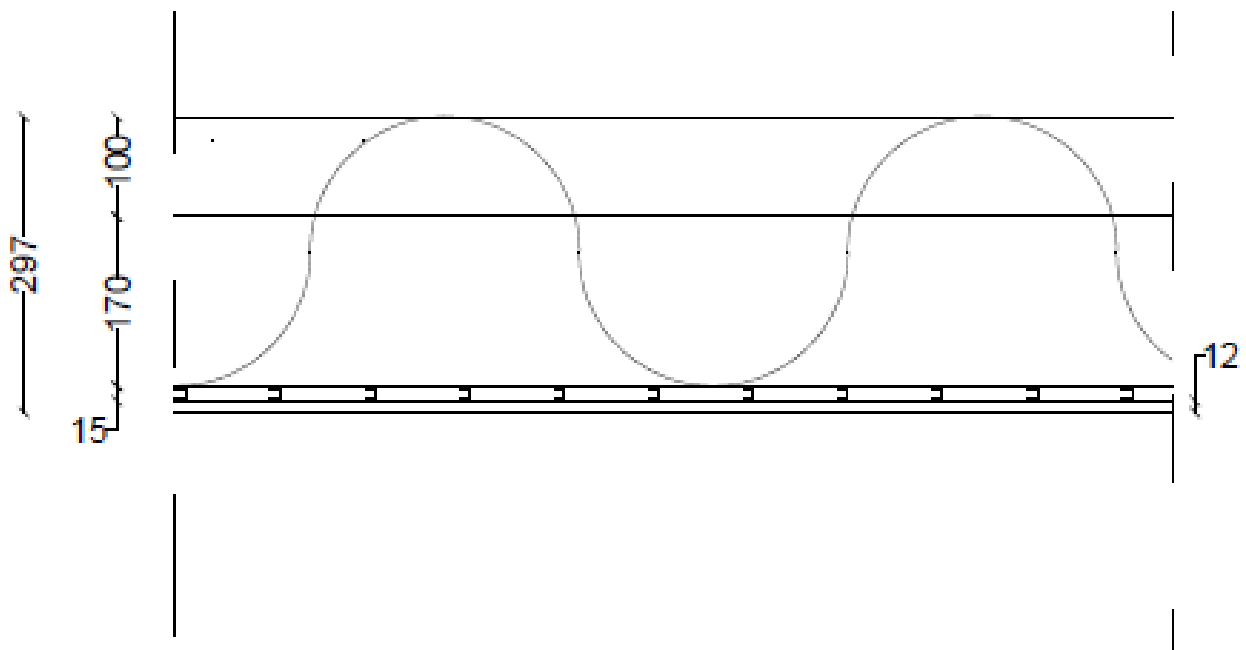
YP3 on vaihtoehdoista parhaiten toimiva. Suhteellinen kosteus ei nouse 100 % ja U-arvoakin on saatu parannettua enemmän. U-arvo ei vastaa lähellekään nykyvaatimuksia, mutta tässä työssä on tarkoituksena parantaa lämmöneristyskykyä, ei saat-
taa niitä uudisrakentamisen tasolle (kuva 21).

Puhallusvilla, 270mm
Runkopuu, 170mm
Pahvi
Kattopaneeli, 15mm
Haltex-levy, 12mm

Kaikki roska ja vanha lämmöneriste poistetaan tuulettuvasta vinttitilasta. Vinoissa kohdissa tämä voi olla hankalaa, ellei vesikatteen rakenteita avata remontoinnin yhteydessä. Kaikki kosteus- ja lahovaurioituneet rakenteet vaihdetaan uusiin tai käsitellään Boracol 10RH -homeenestoaineella. Varmistetaan ilmansulkupaperin tiiviys ja

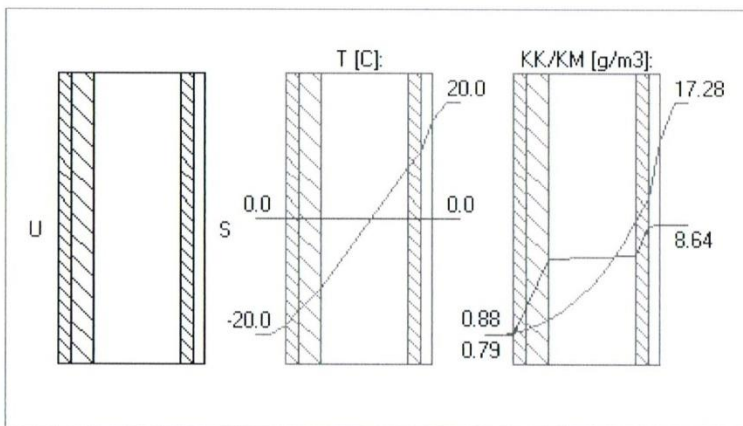
LIITE27. LÄMPÖ- JA KOSTEUSKÄYRÄT, US1

US1 rakenteessa lämpötilan muutoskäyrä on huomattavasti jyrkempi sisä- ja ulkotilan välillä kuin toisissa ulkoseinärakennevaihtoehdoissa, lämpötilan ollessa 0 °C noin puolessa välissä runkotolppaa. Suhteellinen kosteus nousee 100 % vinolaudoituksen ja purueristeen kohdissa. Rakenteeseen kertynyt kosteus tuulettuu pois kesäkuukau-sien aikana (kuva 16). Pitkään rakenteessa pysyvä kosteus voi aiheuttaa home- ja kosteusvaurioita rakenteeseen.

U-arvo:	0.575 W/m ² K
Paksuus:	168.000 mm
Pinta-ala:	1.00 m ²
Paino:	46.35 kg
Hinta:	0.00 euro
Vesihöyryn vastus:	5771.886 m ² hPa/g
Vesih. läpäisykerroin:	0.000173 g/m ² hPa
Lämmönvastus:	1.738 m ² K/W
Pintavastus, ulko:	0.070 m ² K/W
Pintavastus, sisä:	0.130 m ² K/W
Kulma (0-90):	90.000

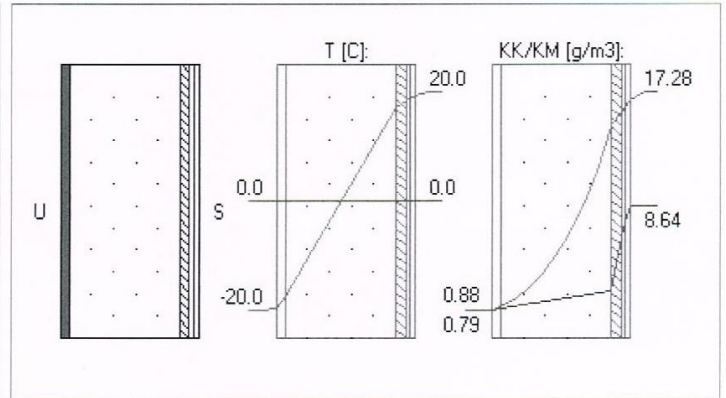
Rakennevaihtoehdossa AP3 vanha rakenne puretaan ylempään pahviin asti pahvia rikkomatta. Kantavat hirret jäävät paikalleen. Hirsien väliin asennetaan 335 mm Ekovillalevyä tai Ekovilla-puhallusvillaa. Eristekerrosta voi myös lisätä sillä vaakahirsien korot antavat melko paljon varaa valittaessa eristevahvuutta. Ekovillan alle tulee 25 mm runkoleijonalevy joka tuetaan alapuolelta laudoilla, jotka kiinnitetään vaakahirsiin. Runkoleijonan saumat tiivistetään ilmansulkuteipillä tai pistoolikäyttöisellä PU-vaahdolla (LIITE 15). AP3 on vaihtoehdoista toimivin, sillä suhteellinen kosteus ei saavuta rakenteessa 100 % missään vaiheessa ja U-arvo on vain noin puolet alkupe- räisestä (kuva 15). AP3 U-arvo kelpaisi nykyiseen uudisrakennukseenkin ja arvoja voi vertailla taulukosta 1.

U-arvo:	0.129 W/m ² K
Paksuus:	418.000 mm
Pinta-ala:	1.00 m ²
Paino:	59.18 kg
Hinta:	0.00 euro
Vesihöyryn vastus:	5475.977 m ² hPa/g
Vesih. läpäisykerroin:	0.000183 g/m ² hPa
Lämmönvastus:	7.755 m ² K/W
Pintavastus, ulko:	0.070 m ² K/W
Pintavastus, sisä:	0.130 m ² K/W
Kulma (0-90):	90.000

Alapohjaksi valittiin siis AP3 ja ulkoseinäksi US3 (kuva 22). Runkoleijonalevyä alapohjassa tukeva lauta tulee vanhan vaakalaudoituksen kohdalle. Runkoleijonalevy ja laudan saumat on hyvä tiivistää Eko-ilmansulkuteipillä tai PU-vaahdolla. Alapohjan ja ulkoseinän runkoleijonalevyjen saumat tiivistetään samoja tapoja käyttäen. Samalla tarkistetaan sisimpien ilmansulkupaperien liitoksen tiiviys ja paikataan tarvittaessa. Purkutyön ohessa havaittavat mahdolliset kosteus- ja lahovaurioituneet rakenteet vaihdetaan uusiin. Jos rakenteista löytyy homeetta, tarkastetaan homeen levinneisyys ja haittavaikutus ammattilaisella. Pienet homealueet, jotka eivät ole rakenteita rikkooneet, voidaan poistaa ilman purkutöitäkin, esimerkiksi ruiskuttamalla kohtiin Boracol 10RH-homeenestoainetta ja harjaamalla irtoaines pois.
