1930-LUVUN HIRSITALON PITKÄN TÄHTÄIMEN SUUNNITELMA

Metropolia Ammattikorkeakoulu

Insinöörityö

31.3.2023

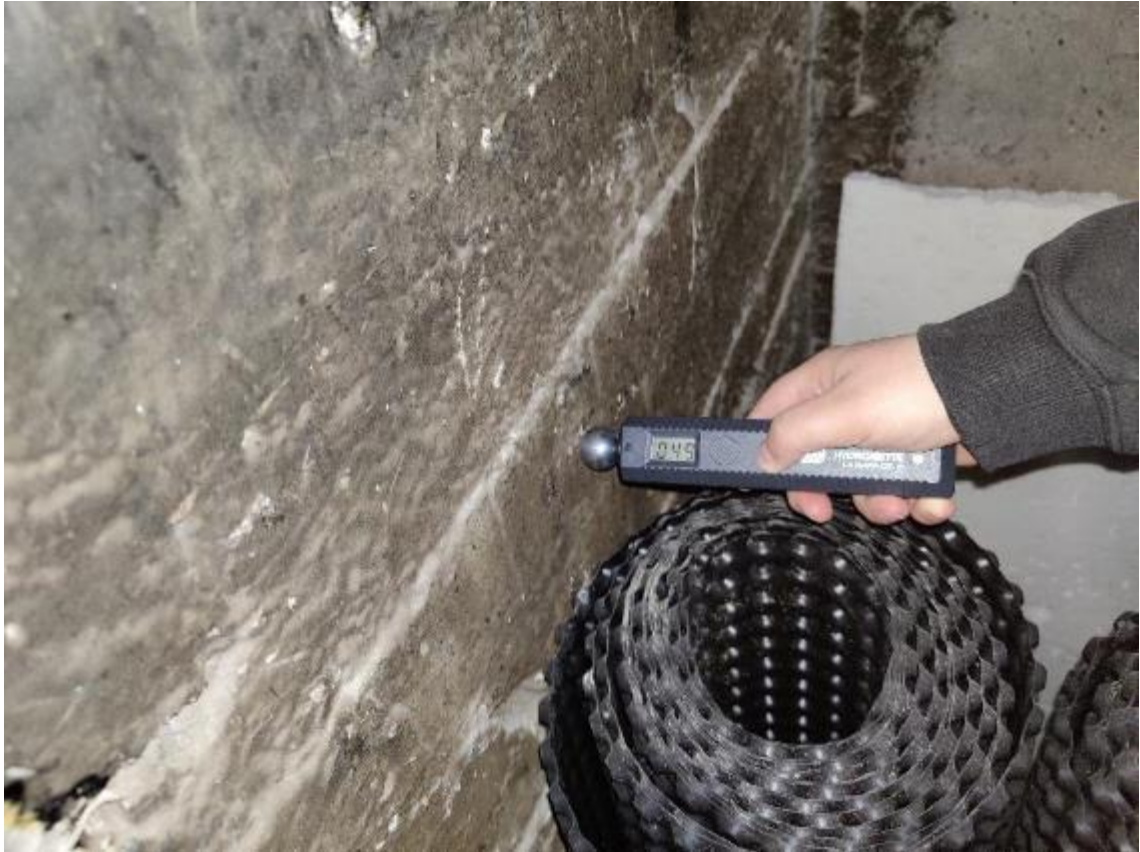
Kuva 2 Sokkelin pintakosteuden mittausta Gann Hydromette pintakosteudenosoittimella, huomiona pintakosteudenosoittimella mitatut tulokset ovat vain suuntaa antavia ja tuloksia tulkitessa tulee tuloksia tulkita tietyllä varauksella.

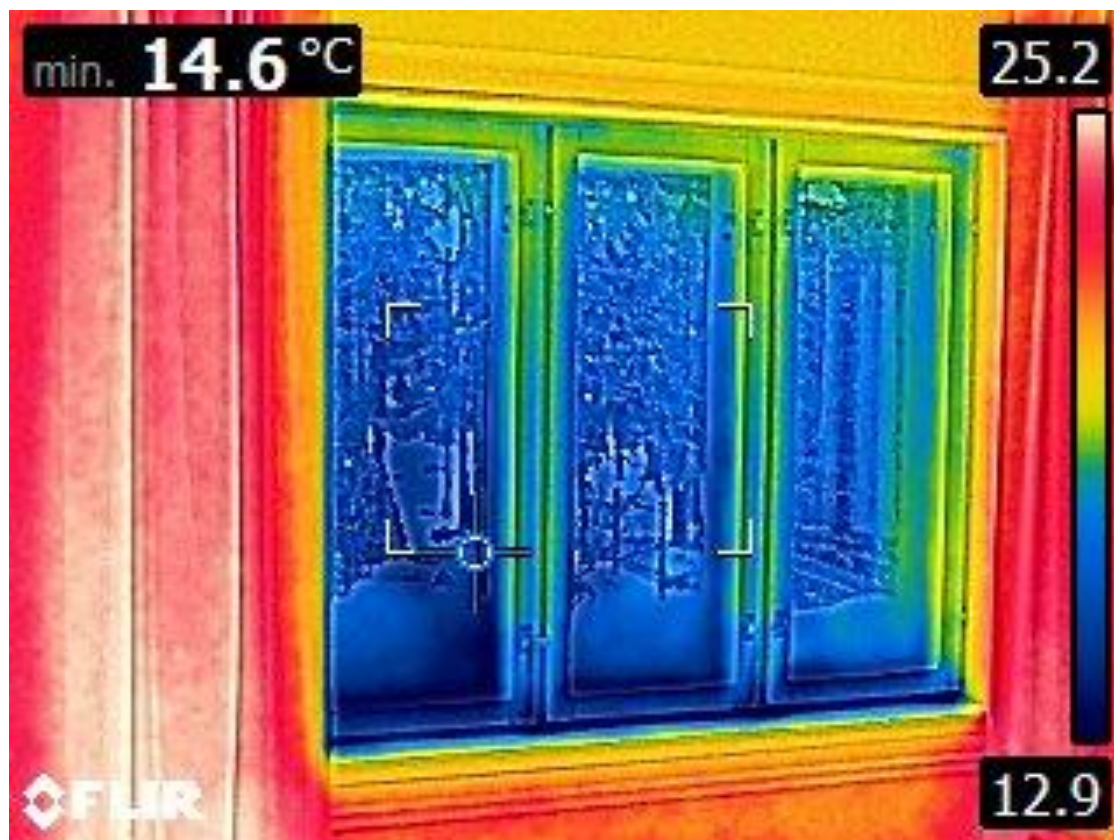
Kuva 3 Flir E5 lämpökameralla kuvattu ikkuna

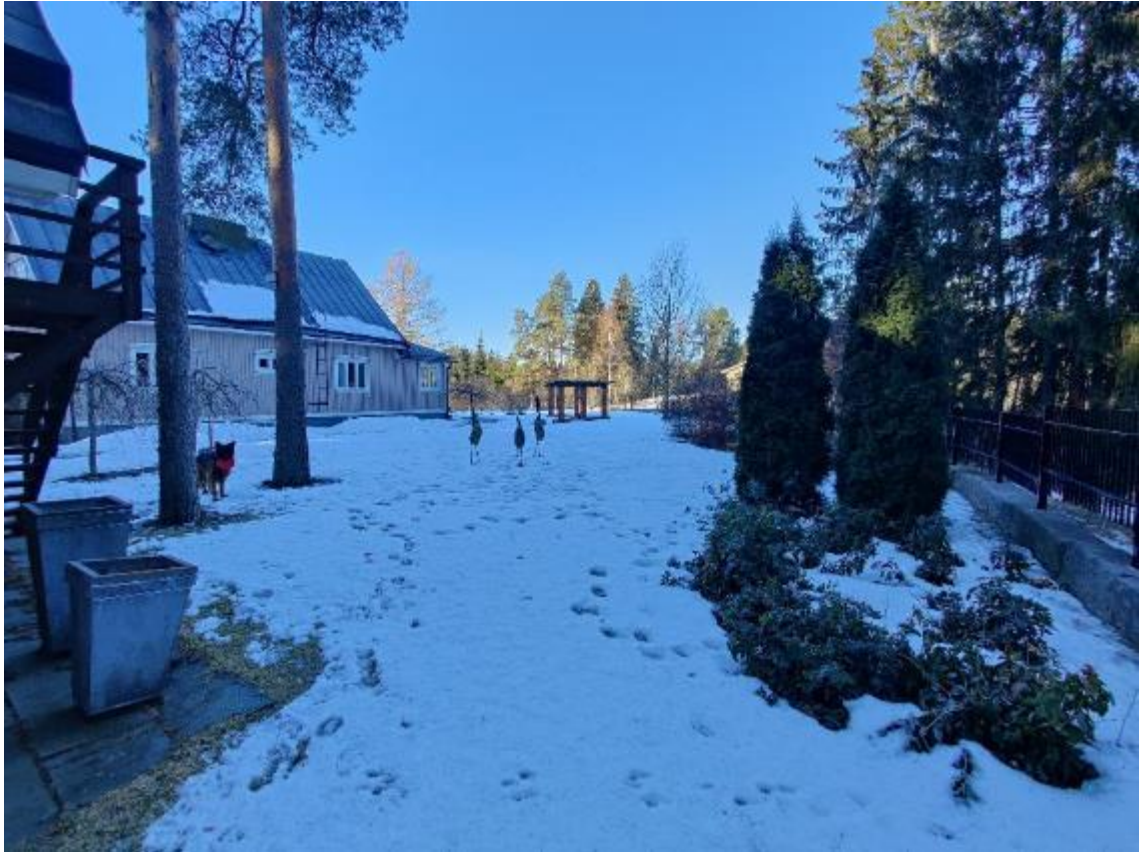
Viherrakenteiden kuntoa ei voitu tarkastella kuntotutkimuksen suoritusajankohdan takia (kuva 10).

Kuva 10 Pihan viherrakenteet olivat lumen peitossa, joten niiden kuntoa ei voitu tarkastella kuntotutkimuksen yhteydessä

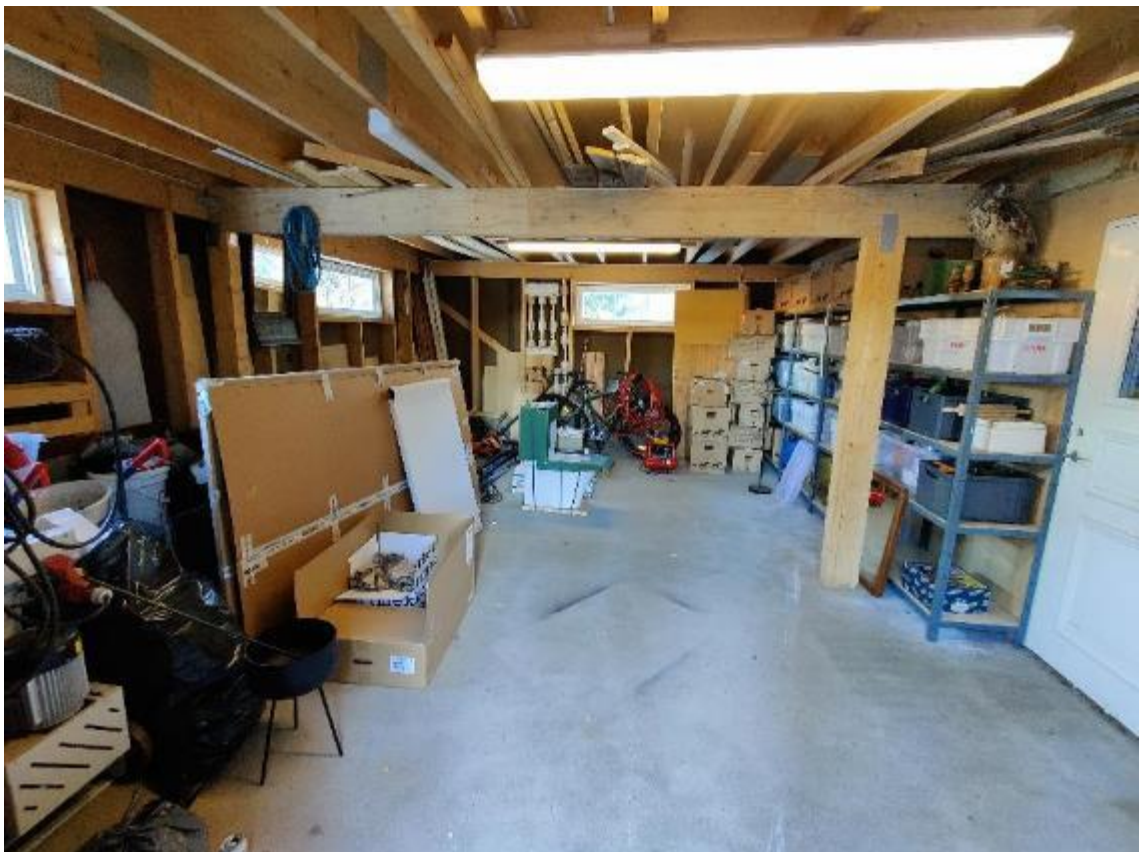
Talousrakennuksen kantavat seinät ovat 150 mm eristämättömiä rankaseiniä sekä välipohjaa kannattelee pilari-palkkirunko (kuva 14).

Kuva 14 Talousrakennuksen pilari-palkkirunko kuvattuna

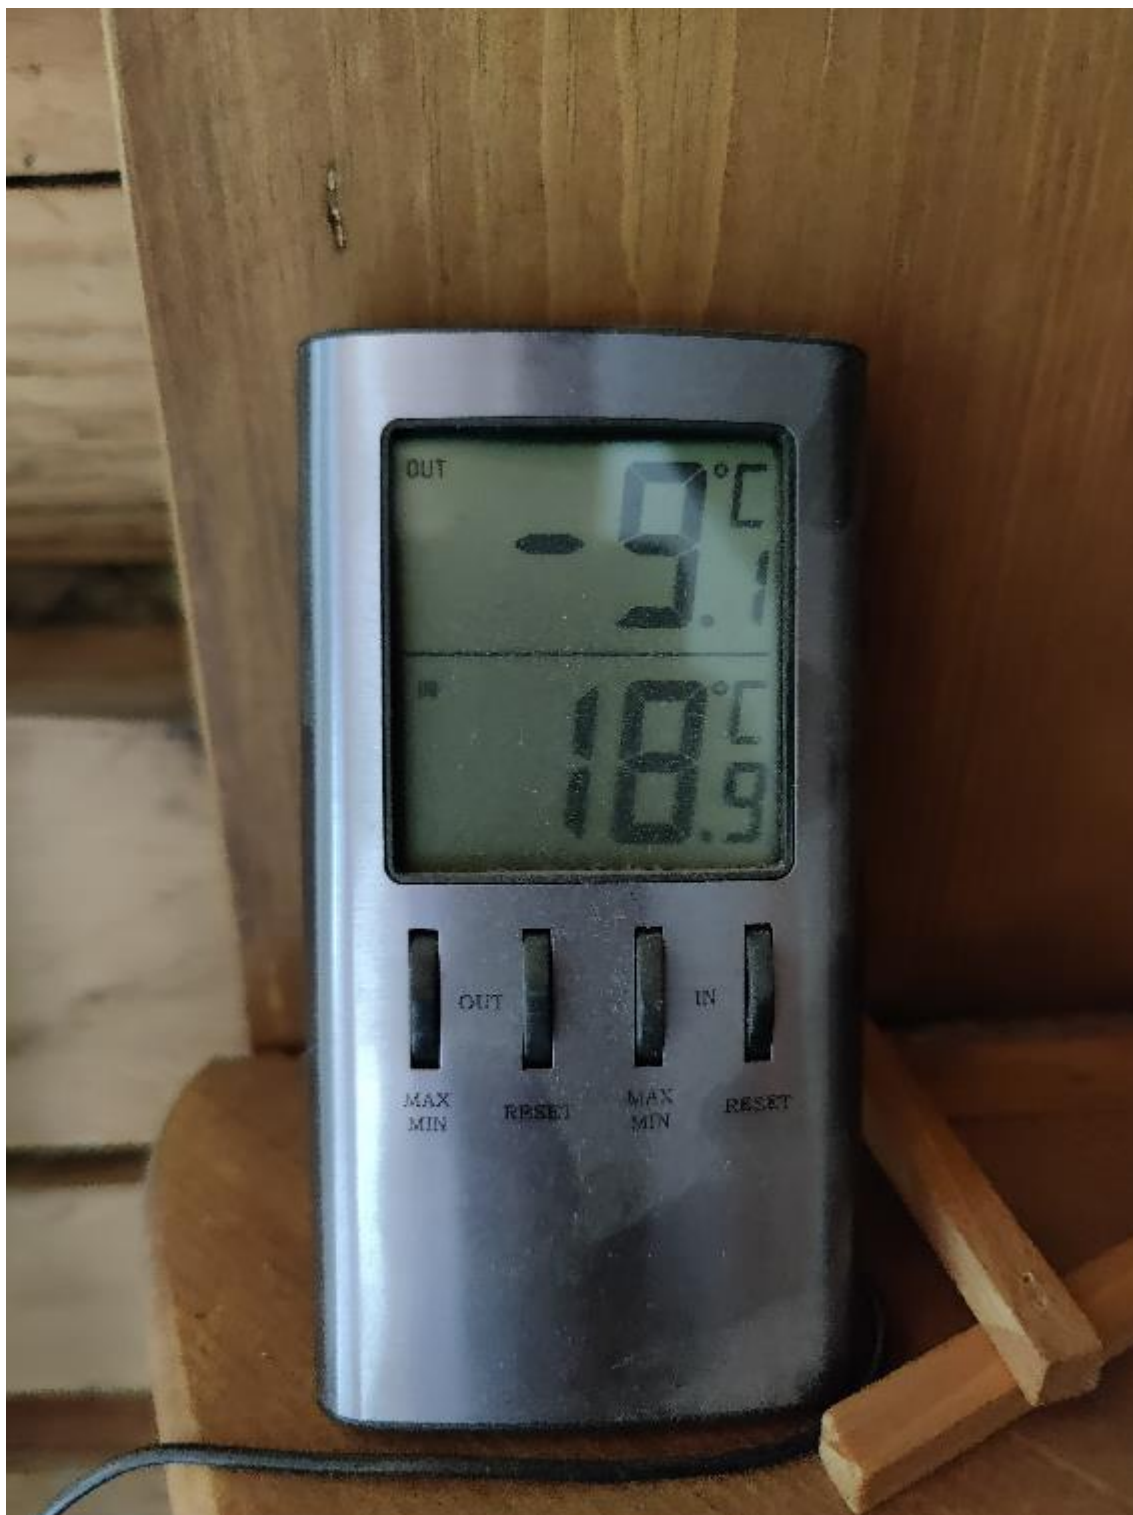
Ikkunat ovat 3-lasisia puuikkunoita. Ikkunapokien sekä karmien maalipinta hilseilee niin sisä- ja ulkopuolelta. Varjon puoleiset ulkopuoliset ikkunapellit ovat likaiset ja sammaloituneet. Lämpökameralla havaittiin ensimmäisen kerroksen vessan ikkunan lämpövuoto (kuvat 18 ja 19).

Kuva 18 Kuvausolosuhteet lämpökuvaukshetkellä

Lämpökameran kuvauksia varten kohteesta ei mitattu rakennuksen paine-eroa vaipan yli vaan lämpökuvat kuvattiin vain suuntaa antaviksi ja tueksi

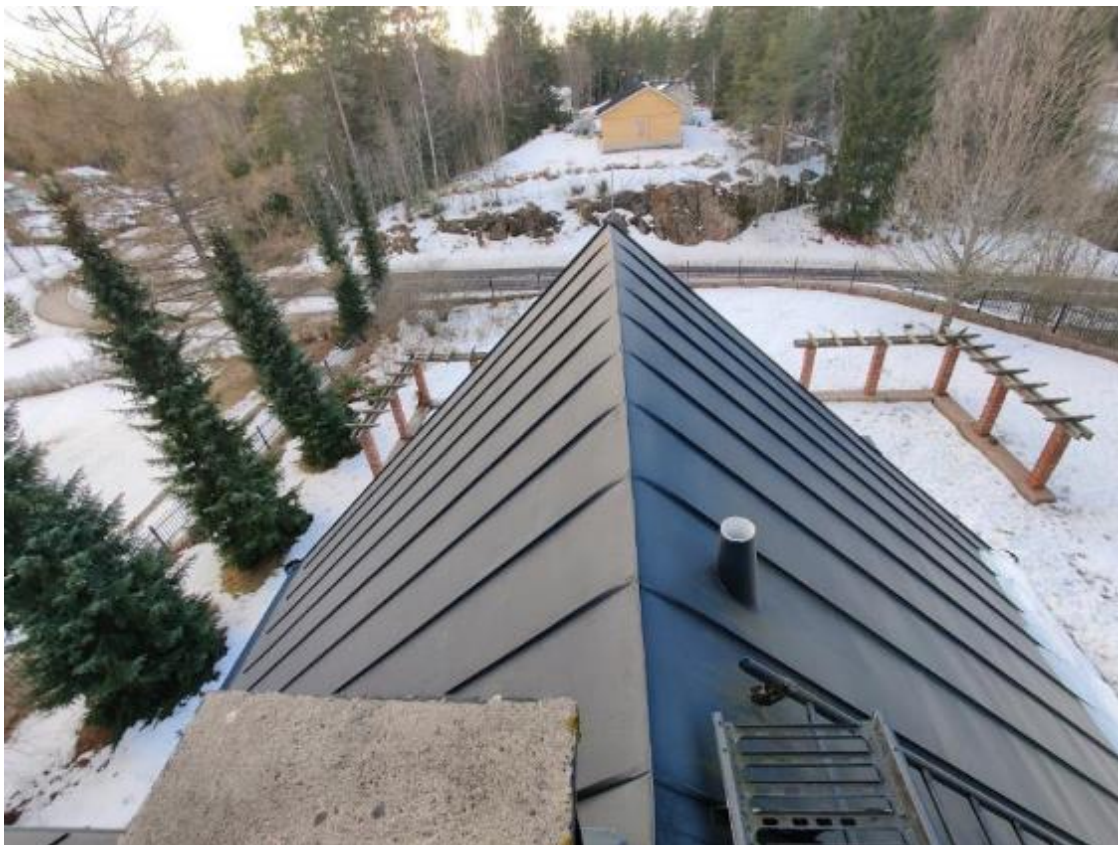
Kuva 24 Yleiskuvaa päärakennuksen harjalta. Katon yleisilme siisti

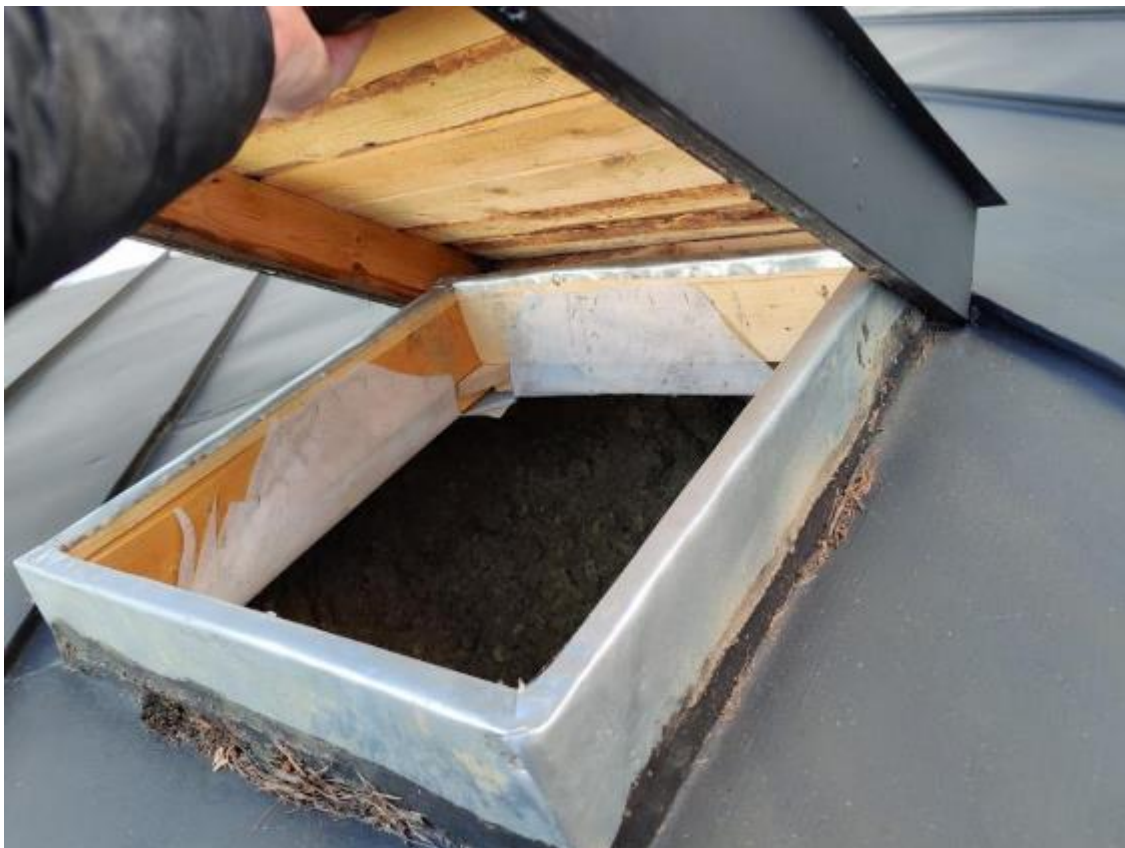
Kuva 25 Yläpohjan kunto tarkastettiin päärakennuksen kattoluukun kautta

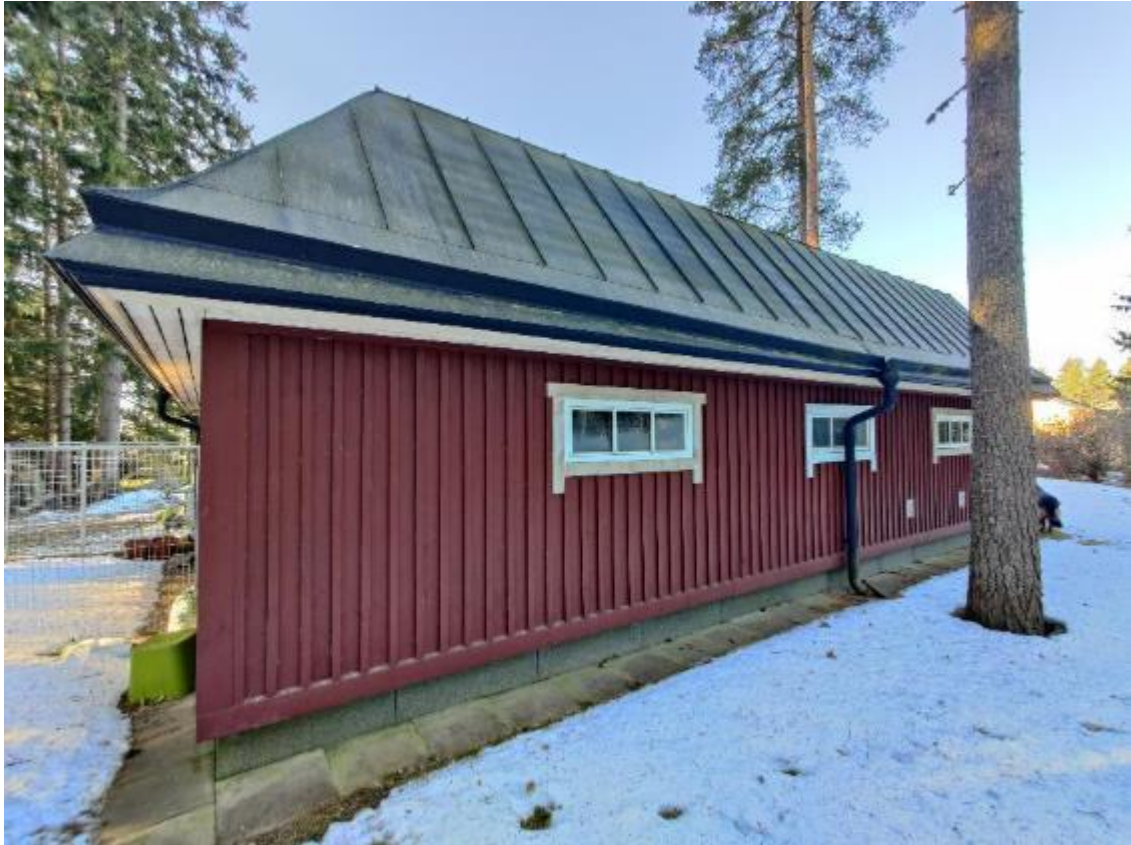
Kuva 27 Talousrakennuksen vesikaton kunto muuten siisti
