Opinnäytetyö (AMK)

Rakennustekniikka

# KOSTEUS- JA MIKROBIVAURIOT JA NIIDEN SYNTYMEKANISMIT

– Turun Vähä-Heikkilän kasarit

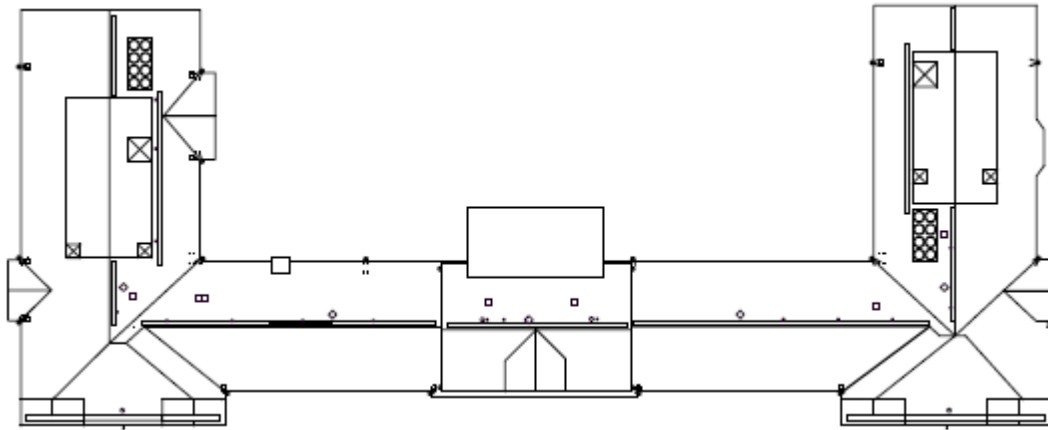
Kuva 22. Vesikatto (J. Sillanpää, henkilökohtainen tiedonanto 24.4.2014).

Rakennuksen konesaumattu peltikate oli asennettu vesikatolle 1968–1970 tehdyn peruskorjauksen yhteydessä, minkä jälkeen sille oli tehty vuosien varrella vähäisiä huolto- ja korjaustöitä. Vuonna 2007 valmistunut laajempi peruskorjaus käsitti mm. IV-konehuoneiden rakentamisen ullakolle ilmanvaihdon koneellistamisen yhteydessä, jolloin konehuoneiden ympäriltä uusittiin samalla kate. Kuvassa 22 esitetään vesikaton tasokuva. Vuoden 2007 remontissa poistettiin kattokaivojen ja ulkoseinän sisällä kulkevien kattovesiviemärien kautta rakennettu kuivatusjärjestelmä, ja hulevedet johdettiin jalkarännien kautta syöksytorviin. Räystäältä ei ole lainkaan tuuletusta kylmään ullakkotilaan.
