VUONNA 1968 VALMISTUNEEN OMAKOTI- TALON RISKIRAKENTEIDEN KARTOITUS JA RAKENTEIDEN FYSIKAALINEN TOIMINTA

TEKIJÄ: Eero Talja

Opinnäytetyöni tarkastelun kohteena on tiiliverhoiltu ja kantavalla puurungolla oleva omakotitalo, jossa on maanvarainen alapohja. Talossa on todettu mm. laaja alapohjavaurio. Tarkoitukseni on ensimmäiseksi pureutua talossa esiintyviin riskirakenteisiin ja rakennusvirheisiin, käyn niitä rakenteittain läpi ja sen jälkeen selostan, miksi tietty rakenne on riskirakenne tai rakennusvirhe. Riskirakenteista johtuvista vauriosta, tulen esittämään suuntaa antavia korjauskustannuslaskelmia, että lukijoille tulisi jonkinlainen kokonaiskuva vanhan talon remonteista. Lopuksi kerron mm. laskennallisesti rakenteiden fysikaalisesta käyttäytymisestä. Apuna rakenteiden kuvauksissa käytin kohteesta otettuja valokuvia ja Progecad 2014 piirto-ohjelmalla piirtämiäni rakenneleikkauksia. Korjauskustannuslaskelmat laskin mm. erilaisilla kustannuslaskentaohjelmilla sekä Savonia-ammattikorkeakoulun lehtorin Pasi Haatajan laatimaa kustannusarviota apuna käyttäen. Erilaisia ohjelmia käytin sen vuoksi, että voin esitellä erilaisia mahdollisuuksia laskea kustannusarvioita. Talon ostajien

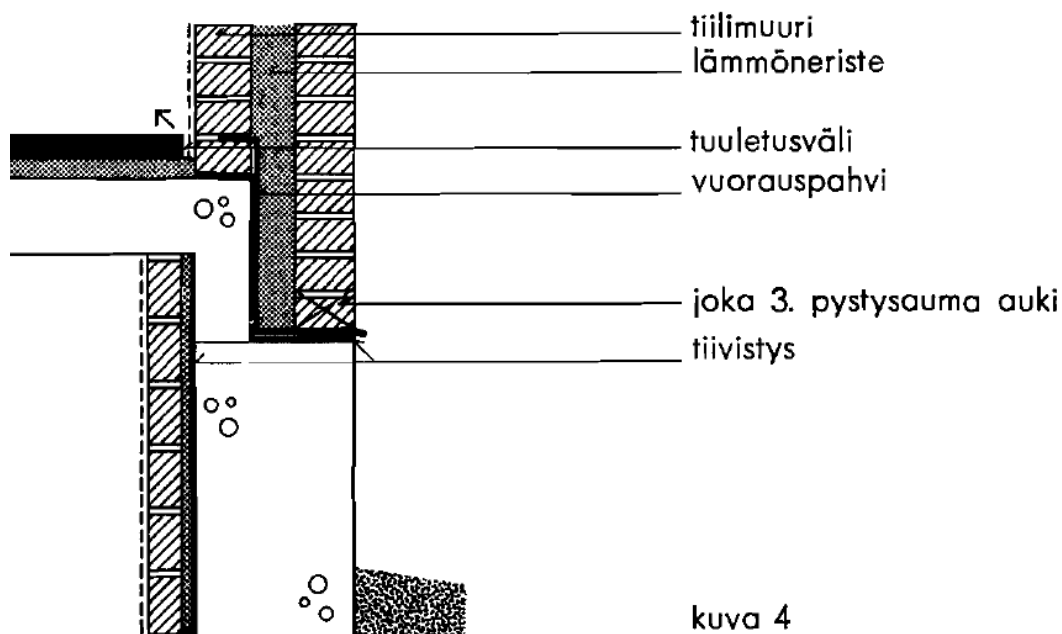
KUVA 7. Tiiliseinän kuivatus, RT 823.161 Tiiliseinän liittyminen perustukseen, v.1965.

Vuonna 1965 julkaistusta RT 823.161 kortissa olevista kuvista, voi todeta että ilmarakoa ei ole vaadittu julkisivumuurauksen taakse, mutta joka kolmas alimmaisen julkisivumuuraustiilen sauma on mainittu auki jätettäväksi.(kuva 7). Tämä sen vuoksi, että mahdollinen rakenteisiin johtunut vesi pääsee valumaan pois rakenteista. Tätä ei ole toteutettu tarkasteltavassani rakennuksessa, eli oman tulkintani mukaan rakennetta ei ole tehty hyvän rakennustavan mukaisesti. Tästä voi päätellä, että kyseessä on rakennusvirhe.

Pirinen (1999, 114) toteaa, että vielä vuonna 1987 ilmestynyt Rakentajan kalenteri kuitenkin esittelee tiilijulkisivuvuorauksen rakentamisen vanhaan rakennukseen ilman tuuletusrakoa. Vasta vuonna 1994 ilmestyneessä Rakentajan kalenterissa vastaavassa ohjeessa painotetaan tuuletusraon merkitystä. Tästä voidaan päätellä, että tuuletusraon tärkeys on ymmärretty vasta 90-luvun aikana. Tältä osin kehitys on ollut parempaan päin. Tuuletusraon puuttuminen tarkasteltavassani rakennuksessa on näin ollen ollut hyvän rakennustavan mukainen.

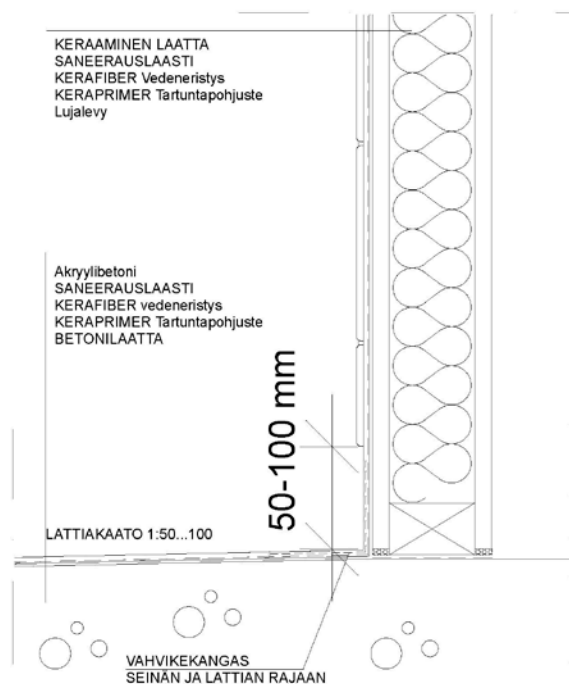
Kuva 15. Pesuhuoneen seinälaatoituksen periaatekuva (Talja 2014)

Alun perin suihkuseinät ovat olleet kuusipaneelista tehdyt, tämä on altistanut seinärakenteet suurelle kosteusrasitukselle, vaurioiden syntyminen seinärakenteisiin on todennäköisesti alkanut jo niiltä

ajoilta, kun seinissä ei ole ollut kunnollista vedeneristystä. Suihkutilojen alkuperäinen rakenne on to-
dettavissa liitteestä 3, jossa on taloon laadittu alkuperäinen työselitys.

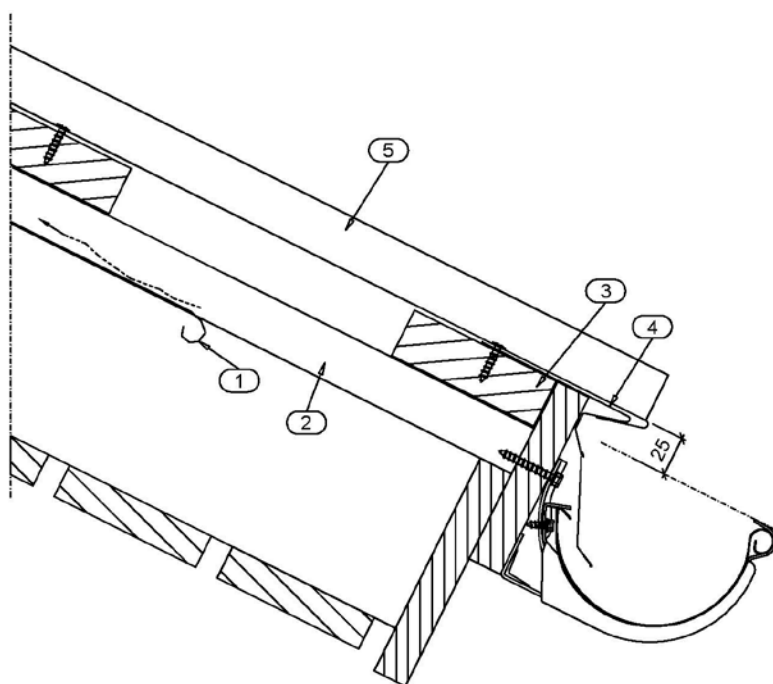
Kuva 16. Uuden vesikaton leikkauskuva (Talja 2014)

Vanhan peltikatteen uusiminen on suositeltavaa, koska siinä on vuotokohtia, aluskate puuttuu, räystät ovat liian lyhyet sekä vanhan aikaiset ja vesikourut aiheuttavat vesivuotoja. Samassa yhteydessä on suositeltavaa poistaa vaurioituneet kattorakenteet, kuten vanhat lahot ruodelaudat. Kannattaa myös muistaa, että vesikatto on viides julkisivu ja sen uusiminen nostaa talon jälleen myyntiarvoa. Esitän kuvassa 16 korjatun vesikattorakenteen leikkauskuvan.

1. ALUSKATE
2. PUURIMA, ESIM. 32*50
3. PUURUODE, k350mm yleensä asennusohjeen mukaan
4. RÄYSTÄSLISTA, RA1AEF
5. PYSTYSAUMAKATE, ESIM. CLASSIC SR35-475D

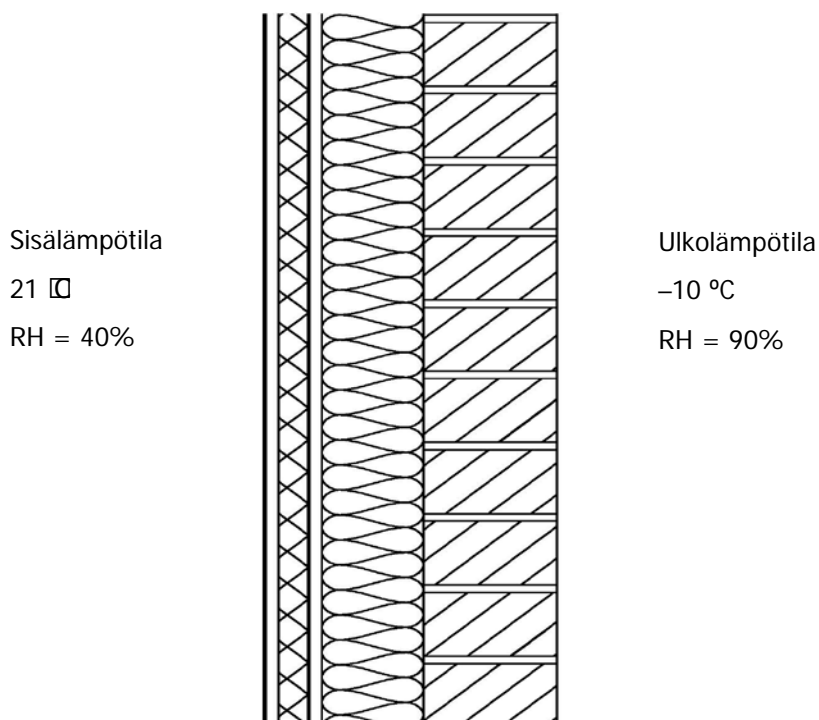
Kuva 26. Suhteelliset kosteudet ja lämpötilat (Talja 2014)

Kuvitellaan kuvan 26 mukainen tilanne. Sisällä oleva lämpötila on 21 °C:a ja ulkopuolella oleva lämpötila on –10 °C:a.

Edellä olevien laskujen perusteella lisäeristetty rakenne ei ole toimiva, ainakaan lasketuilla kosteus- ja lämpöarvoilla. Suhteellinen kosteus ei voi ylittää 100 % raja-arvoa, kun arvo ylittyy, rakenteen pinnalle saattaa tiivistyä kosteutta. Kosteus tiivistyy lasivillan ja kahitiilen väliin.

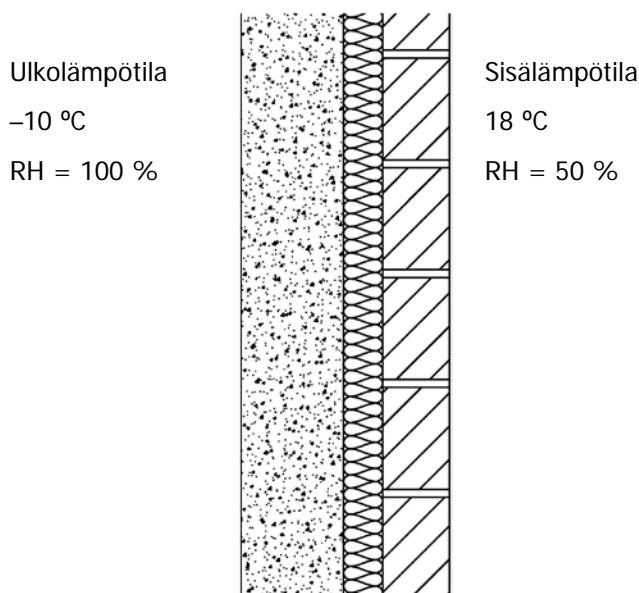
Kuva 27. Kellarin seinäleikkaus (Talja 2014)

Kellarinseinärakenne sisältää seuraavanlaiset kerrokset:

- Kahitiili 85 mm (Lappeellaan)
- Karhulevy (lasivilla) 50 mm
- Betoni 200 mm

Kuvitellaan kuvan 27 mukainen tilanne. Kellarin sisällä oleva lämpötila on 18 °C ja ulkopuolella maan lämpötila on -10 °C.
