Väinölän pikku koulun sisäilmakorjaus kapselointimenetelmällä

VÄINÖLÄN PIKKU KOULUN SISÄILMAKORJAUS KAPSELOINTI MENETELMÄLLÄ

Ketola, Vesa
Satakunnan ammattikorkeakoulu
Rakennustekniikan koulutusohjelma
Joulukuu 2014
Ohjaaja: Uusitorppa, Mari
Sivumäärä: 31
Liitteitä: 7

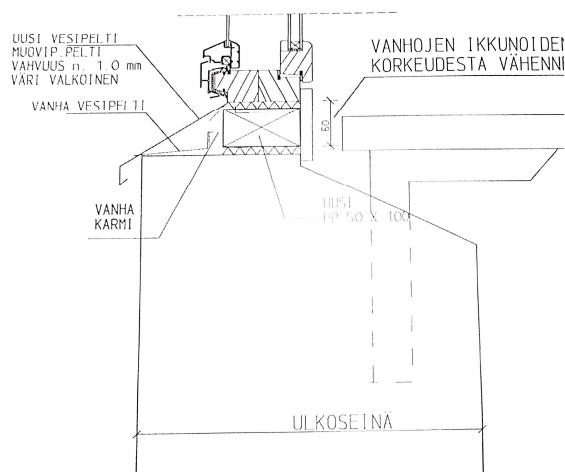
PERIAATEPIIRROS 1/5

Kuva 9 Detaljikuva ikkunoiden alapään nostosta.

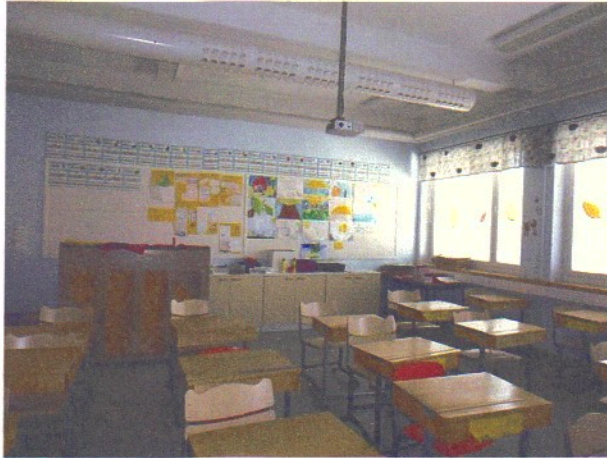
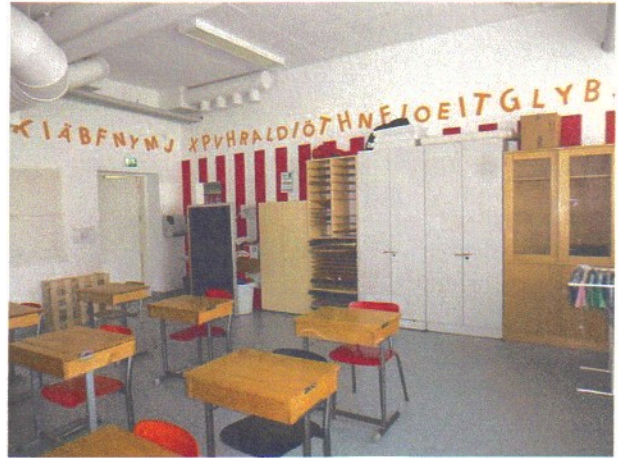
Tilojen lattiat ovat betonirakenteiset ja lattiapinnoitteet on uusittua muovimattoa. Lattian pintarakennekosteustarkastelussa ei todettu poikkeavia, muuta ympäristöä korkeampia arvoja.

Yleiskuvia pikku koulun 1. kerroksen tiloista.

Lattiapinnoitteen ja betonilaatan välistä mitattiin pistokoeluontoisesti suhteellisen kosteuden arvot kolmesta mittapisteestä. Mitatut suhteellisen kosteuden arvot vaihtelivat RH 70...79% lämpötilassa 20,5...21,5°C, absoluuttinen kosteuspitoisuudet olivat 12,5...15 g/m³. Sisäilman suhteellisen kosteuden arvo oli RH 38% lämpötilassa 21°C, absoluuttinen kosteuspitoisuus oli 7 g/m³. Kosteusmittausten perusteella rakenteessa on poikkeavaa kosteutta. Viiltoimittauksen yhteydessä havaittiin mittauspisteessä C muovimaton alta lievää hajua, joka viittaa muovimaton pehmentimien ja liimojen kemialliseen hajoamisprosessiin.

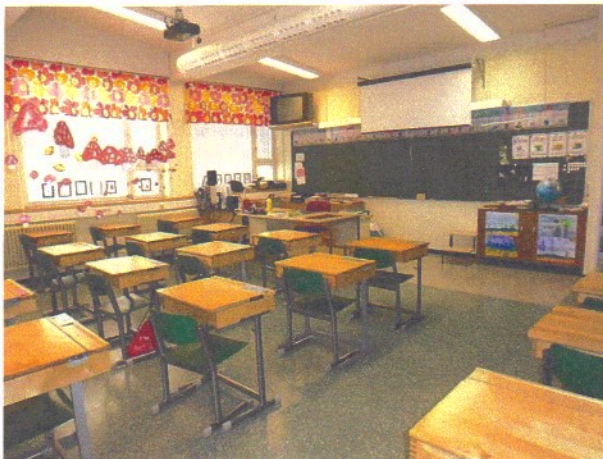
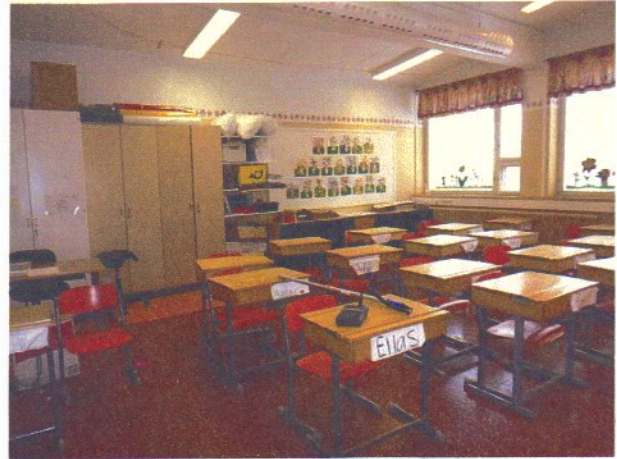
Lattian pintarakennekosteustarkastelussa ei todettu poikkeavia, muuta ympäristöä korkeampia arvoja. Luokkien lattian pintamateriaaleja avattiin pistokoeluntuoisesti aistinvaraisen arvion tekemiseksi. Avatuista kohdista ei ollut aistittavissa / havaittavissa viitteitä mikrobikasvustosta tai VOC – yhdisteistä.

Yleiskuvia 2. kerroksen luokkatiloista.

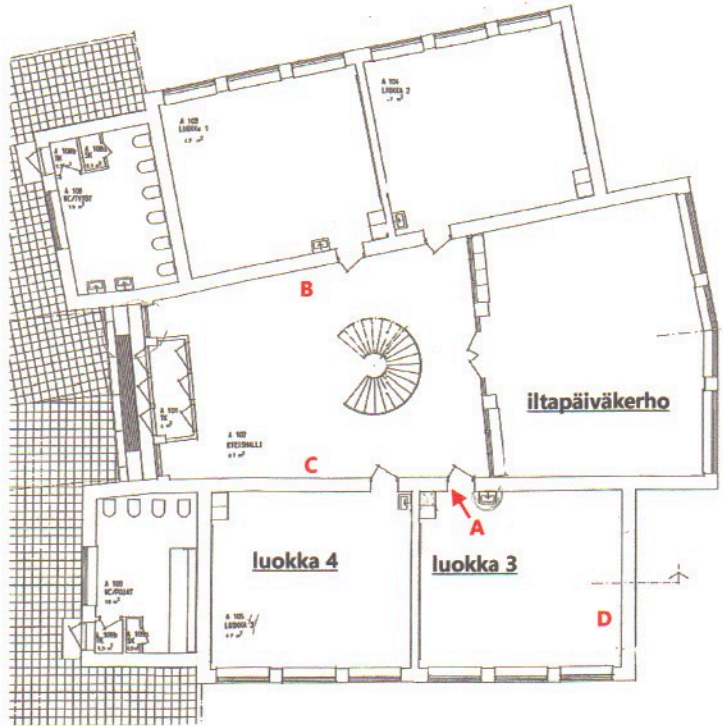
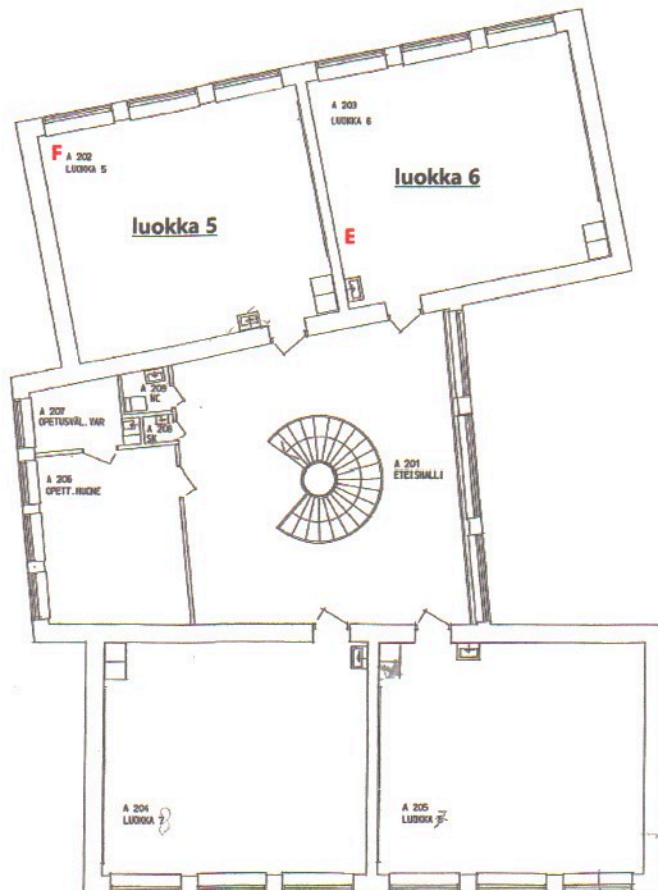
Kosteusmittaus- ja havainnointipisteet sekä kosteudentunnistimen havainnot on merkitty alla olevaan piirrokseen.

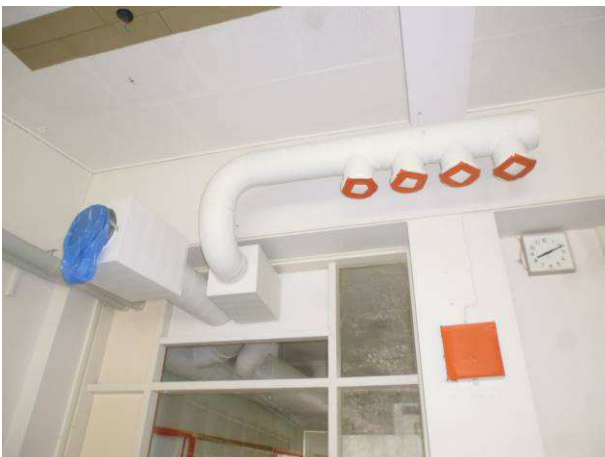
Iv-kanavat suljettu ilmatiiviisti.

Ennen korjaustöihin ryhtymistä rakennuksen ilmanvaihdon koneet sammutettiin ja korjattavalta alueelta ilmanvaihtoventtiilit/-ritilät teipattiin tiiviisti.

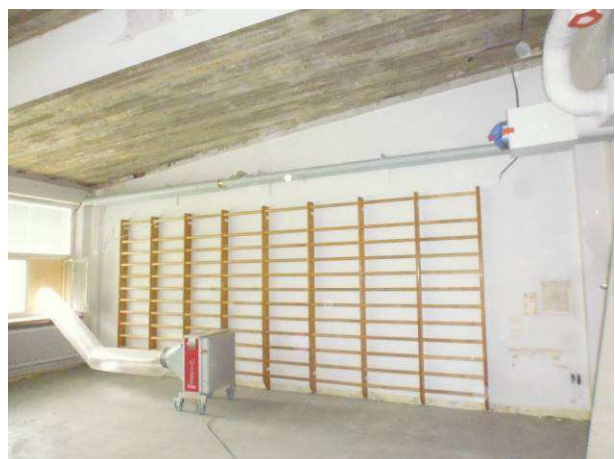
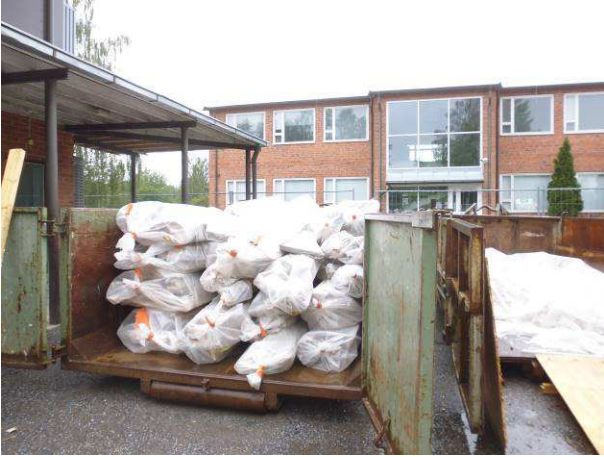
Tiloissa oli käytössä alipaineistus purkutöiden aikana.

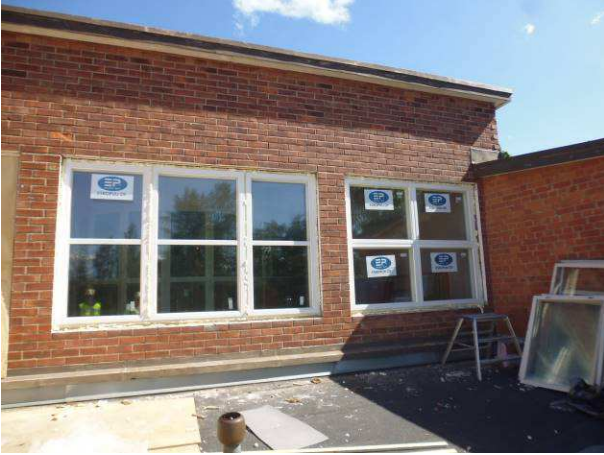
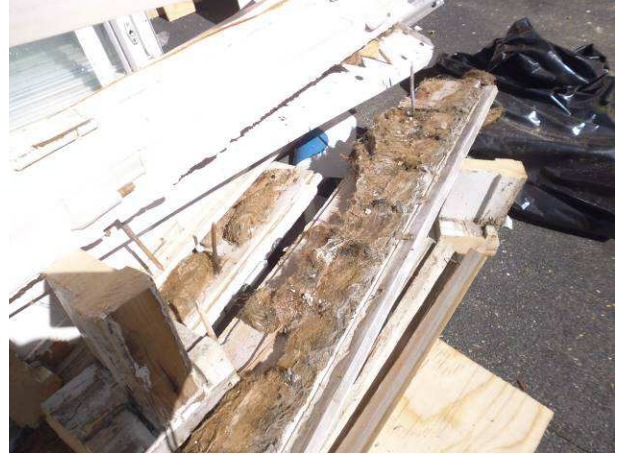
Alkuperäiset ikkunat uusittiin. Ikkunoiden tilkkeenä olevat pellavariveet poistettiin.

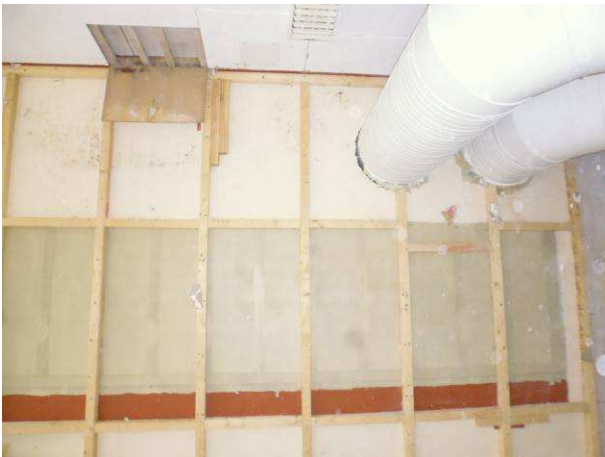
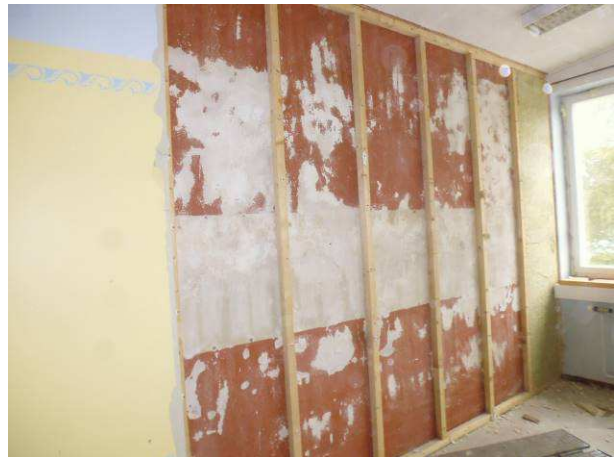
Purkutöiden yhteydessä ilmeni, että osa ulkoseinistä on puukoolattu ja lisälämmöneristetty sisäpuolelta. Koolatun seinän kohdalla esiintyi silmin havaittavaa mikrobikasvustoa ulkoseinän maalipinnoitteessa sekä maalipinnoitteen hilseilyä.

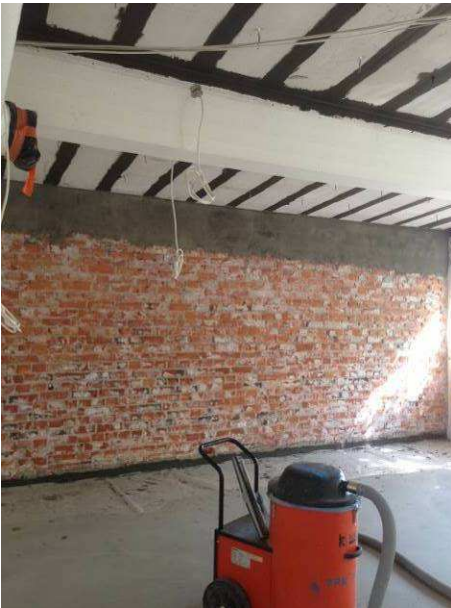
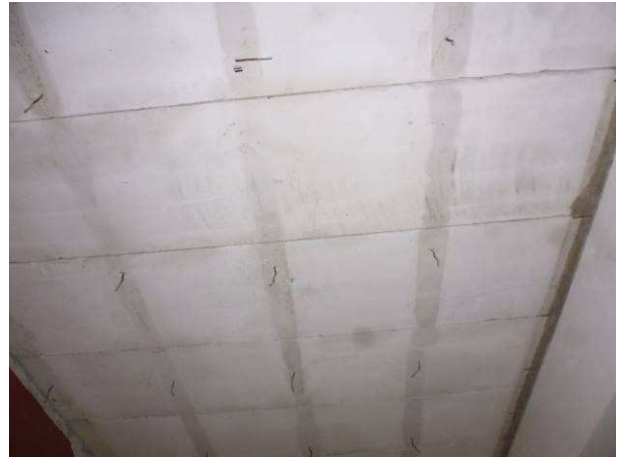
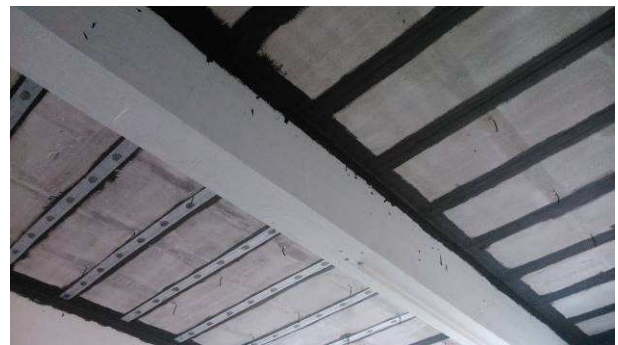
Yläpohjan siporex-lankkujen välit todettiin epätiiviksi ja ne tiivistettiin Ardex – sisäilmakorjausjärjestelmän mukaisilla tuotteilla.

Alaslasketun sisäkaton levyverhoukset ja koolaukset purettiin.

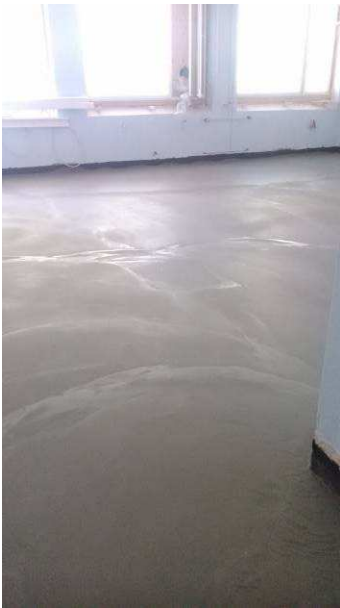
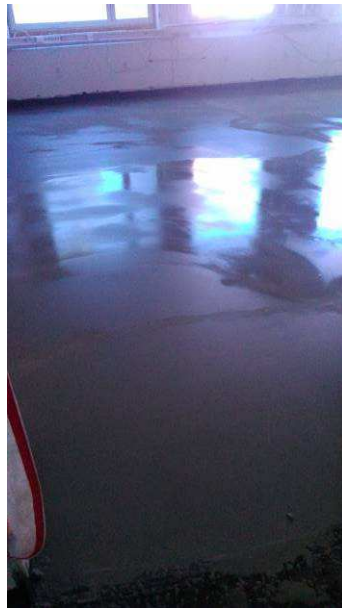
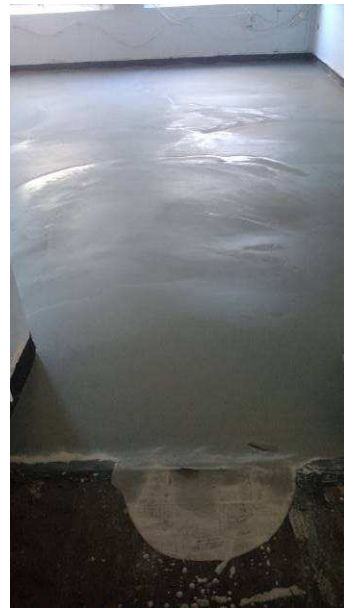
Tasoitekerroksen kuivumisen hitauden ja tasoitteen poikkeavan ulkonäön vuoksi epäiltiin tasoitteeseen käytetyn liiallista veden määrää. Väärän sekoitussuhteen käyttäminen varmistettiin urakoitsijalta ja tasoitteen valmistajalta. Tasoite päätettiin purkaa ja asentaa uusi tasoite valmistajan ohjeita noudattaen. Tasoitteen poiston yhteydessä irtosi myös kosteus- ja haitta-ainekäsittely.

Alakerran luokkiin asennettiin kosteus- ja haitta-ainesulun päälle tasoitekerros.

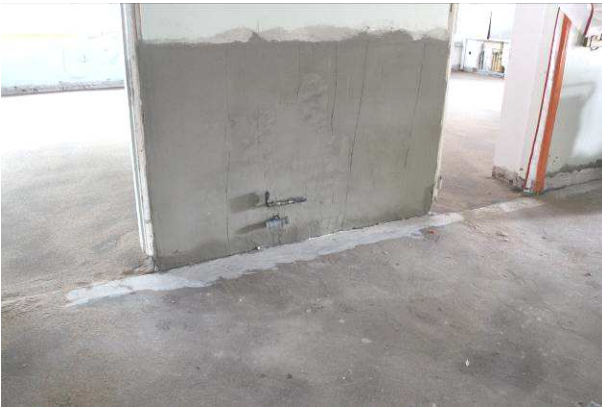
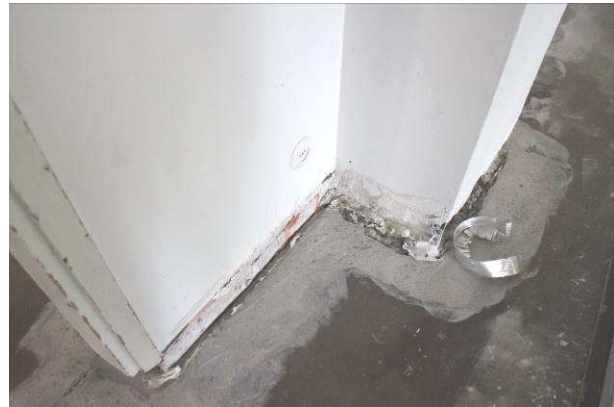
Luokista tehtyjen tasoitteiden poiston yhteydessä hiottiin esikoulun luokasta ja aulasta reuna-alueiden tiivistykset pois, koska käytetty työjärjestys oli väärä; reunojen tiivistykset oli tehty epoksikäsittelyn alle. Uudet tiivistykset tehtiin valmistajan ohjeiden mukaisesti.

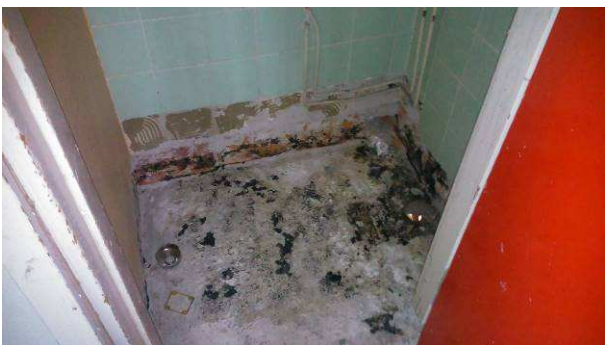
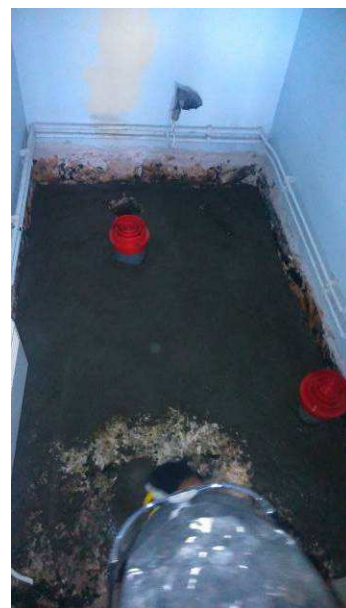
Yläkerran siivoustilan ja wc:n pintalattioiden alla oli bitumikäsittely vedeneristeenä. Pintalattiat purettiin ja bitumi hiottiin pois. Tilalle valettiin uusi pintalaatta nopeasti kuivuvalla massalla.

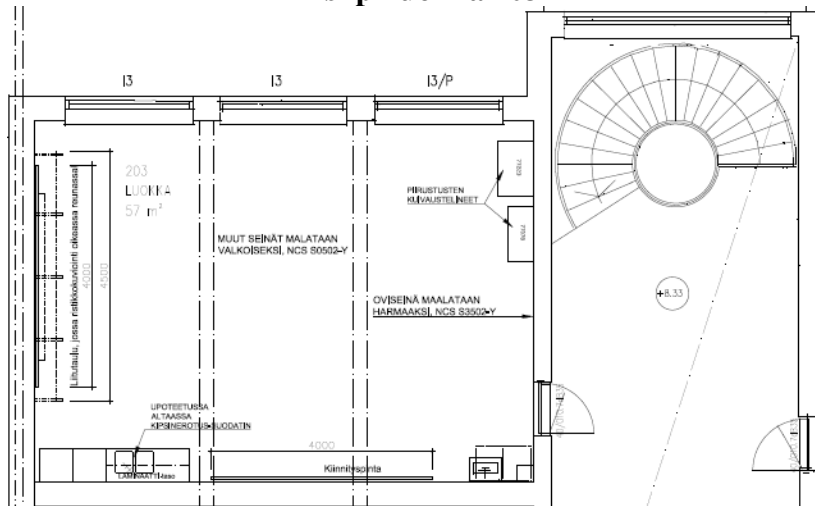
Väinölän koulu
 Luodontie 1, 28330 Pori
LUOKKAHUONEEN TIIVIYSMITTAUS
B-siipi luokka 203

n₅₀ RakMr 2010	q₅₀ RakMr 2012
Alle 0,6	A		
0,7-1,0	B		
1,1-1,5	C		
1,6-2,0	D		
2,1-3,0	E		
3,1-4,0	F		
Yli 4,1	G	6,0	5,7

Results	95% Confidence Interval		Uncertainty
Air flow at 50 Pa, V_{50} [m ³ /h]	1205	1190	1220	+/-1,3%
Air changes at 50 Pa, n_{50} [/h]	6,010	5,700	6,325	+/-5,2%
Permeability at 50 Pa, q_{50} [m ³ /h·m ²]	5,721	5,424	6,018	+/-5,2%
Specific leakage at 50 Pa, w_{50} [m ³ /h·m ²]	20,721	19,644	21,797	+/-5,2%

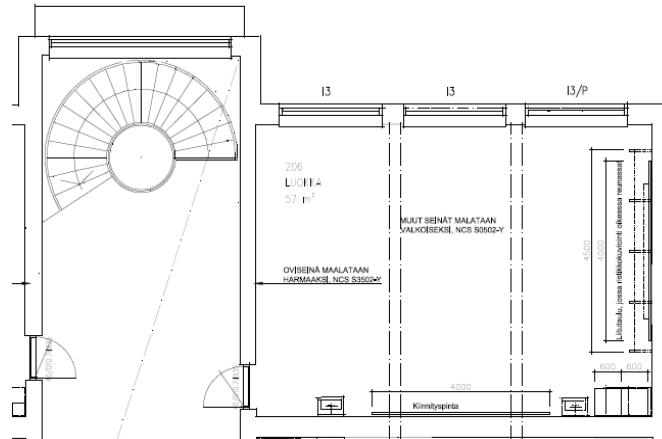
Väinölän koulu
 Luodontie 1, 28330 Pori
 LUOKKAHUONEEN TIIVIYSMITTAUS
B-siipi luokka 206

n₅₀ RakMr 2010	q₅₀ RakMr 2012
Alle 0,6	A	0,45	0,42
0,7-1,0	B		
1,1-1,5	C		
1,6-2,0	D		
2,1-3,0	E		
3,1-4,0	F		
Yli 4,1	G

Combined Test Data				
	Results	95% Confidence Interval		Uncertainty
Air flow at 50 Pa, V_{50} [m ³ /h]	88,10	84,30	92,10	+/-5,0%
Air changes at 50 Pa, n_{50} [1/h]	0,4391	0,4090	0,4690	+/-7,3%
Permeability at 50 Pa, q_{50} [m ³ /h·m ²]	0,418	0,389	0,447	+/-7,3%
Specific leakage at 50 Pa, w_{50} [m ³ /h·m ²]	1,515	1,411	1,619	+/-7,3%
