1970-LUVUN PIENTALOJEN OMINAISPIIRTEET JA  
KUNTOTARKASTUS

Opinnäytetyö  
Huhtikuu 2015

KUNTOTARKASTUSRAPORTTI  
Tarkastuspäivä 21.2.2015

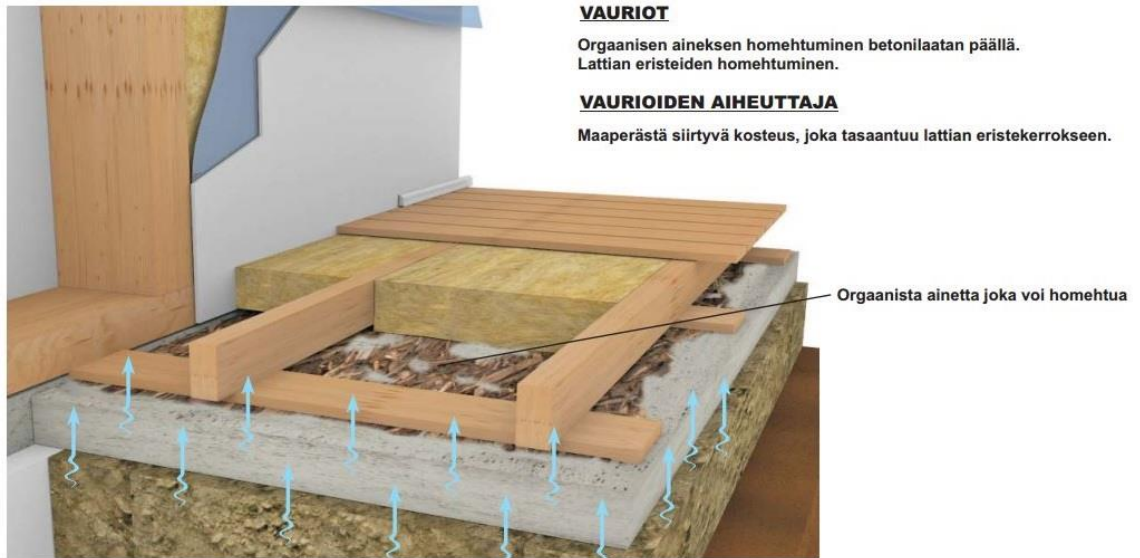
Eristämättömän betonilaatan päällä oleva puulattia on hyvin herkkä vaurioitumaan (kuva 3). Maaperästä nouseva kosteus siirtyy betonilaatan kautta puurakenteisiin ja lattiaan eristeisiin. Samanlaisia vaurioita syntyy myös puurakenteisiin väliseiniin, jotka on rakennettu lähtemään suoraan betonisen, eristämättömän pohjalaatan päältä (kuva 4). Vaurioita aiheuttaa lisäksi kondenssi, eli vesihöyryn tiivistyminen rakenteiden pintaan. Kun kostea ilma joutuu kosketuksiin pinnan kanssa, jonka lämpötila on alhaisempi kuin ilman kastepistelämpötila, ilman kosteus tiivistyy pintaan, eli kondensoituu. Kastepistelämpötilalla tarkoitetaan lämpötilaa, jossa ilman sisältämä vesihöyry alkaa tiivistyä.

Kuva 3. Puulattia eristämättömän betonilaatan päällä. Ongelmia aiheuttaa lisäksi sisäilman kosteuden tiivistyminen kylmän betonilaatan yläpintaan. (Ympäristöministeriö, 2015, 10)

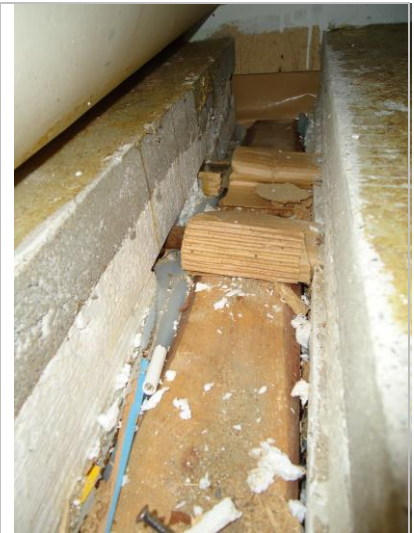
9. Ulkoseinää vasten pintalämpötilaksi mitattiin vain +5 °C.

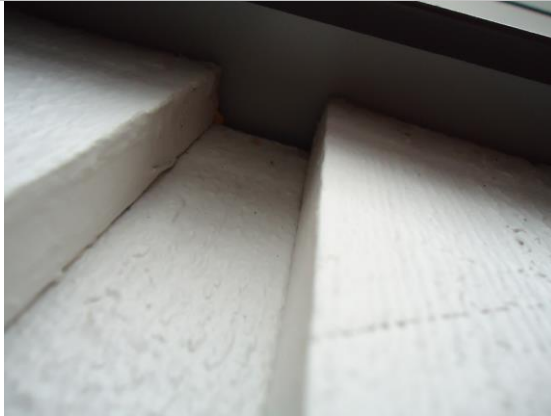
24. Ikkunapellin ja ulkoverhouksen liitoskohta, josta puuttuu tuuletusrako.

Mikäli ulkoverhous päätetään uusiksi, tulee ikkunapellin ja ulkoverhouksen väliin jättää tuuletusrako.

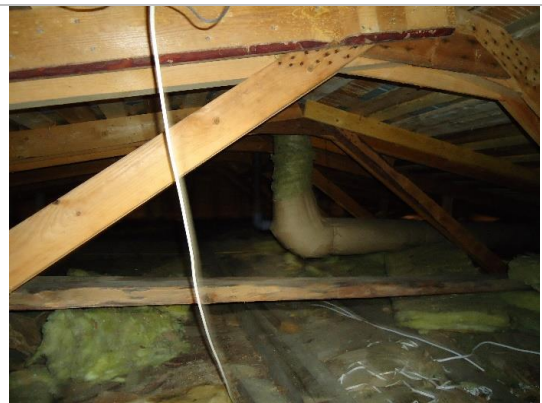
33. Vaakaveto ei toimi painovoimaisessa ilmanvaihdossa.

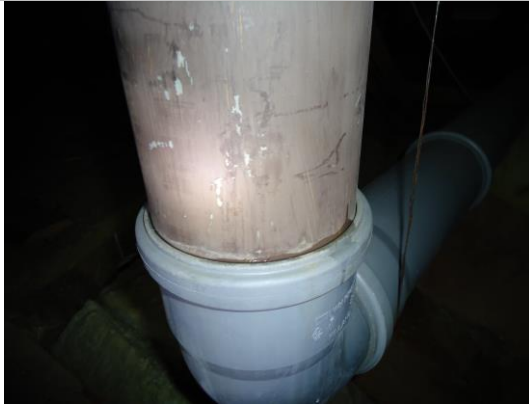
34. Eristämätön viemärin tuuletusputki ullakolla.

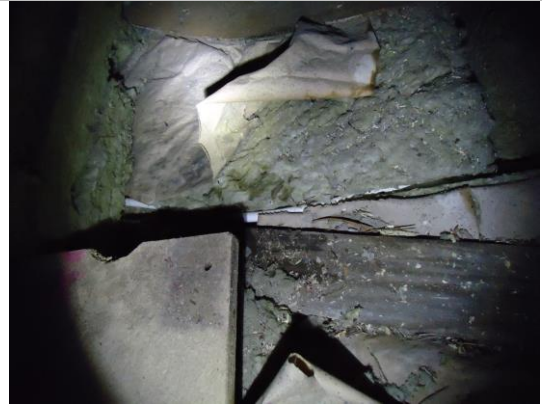
35. Eristämättömän viemärin tuuletusputken ulkopintaan tiivistynyt vesi on valuessaan kastellut alapuolella olevat eristeet.

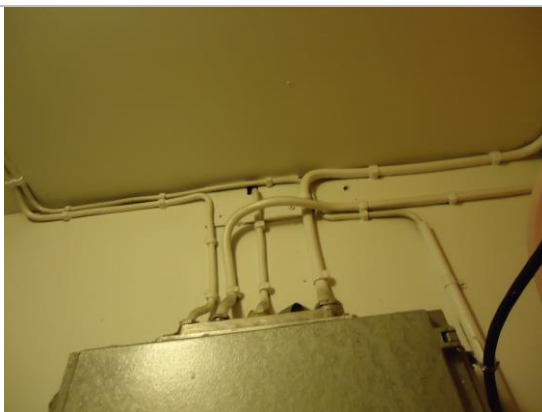
44. Läpiviennit ovat epätiivitä.
