**VARASTORAKENNUS K21:N TERÄSBETONIRAKENTEEN
KUNTOTUTKIMUS**

Rosette Korhonen
Opinnäytetyö
Kevät 2015
Rakennustekniikan koulutusohjelma
Oulun ammattikorkeakoulu

Title of thesis: Condition Survey for Reinforced Concrete Structures of Warehouse K21

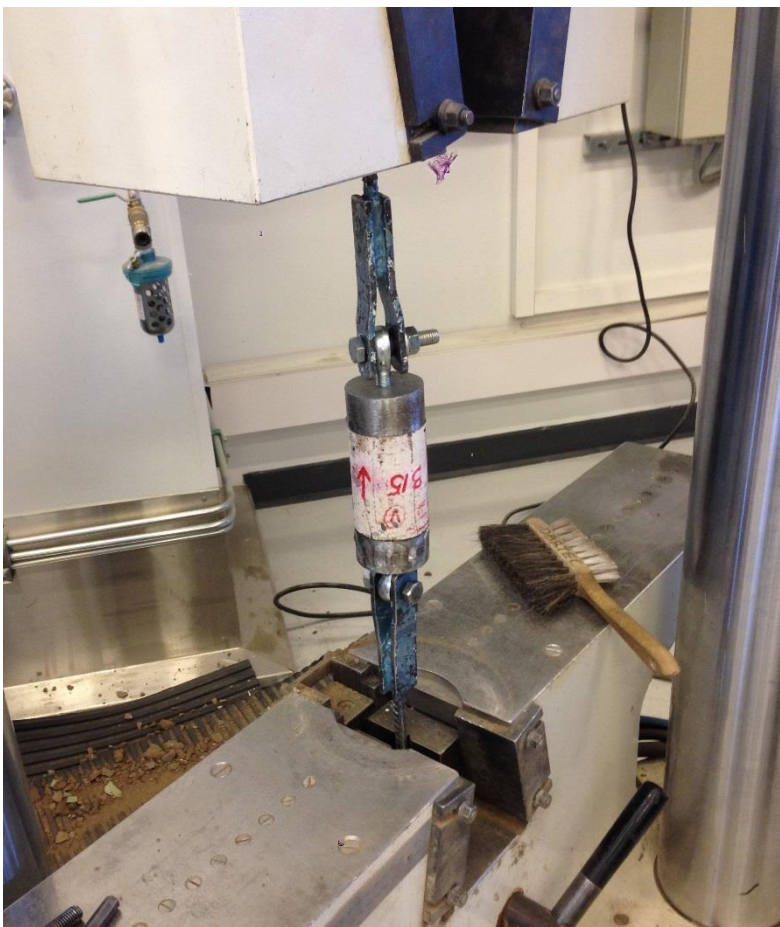
KUVA 1. Rakennekoekappale kiinnitettynä vetolaitteeseen

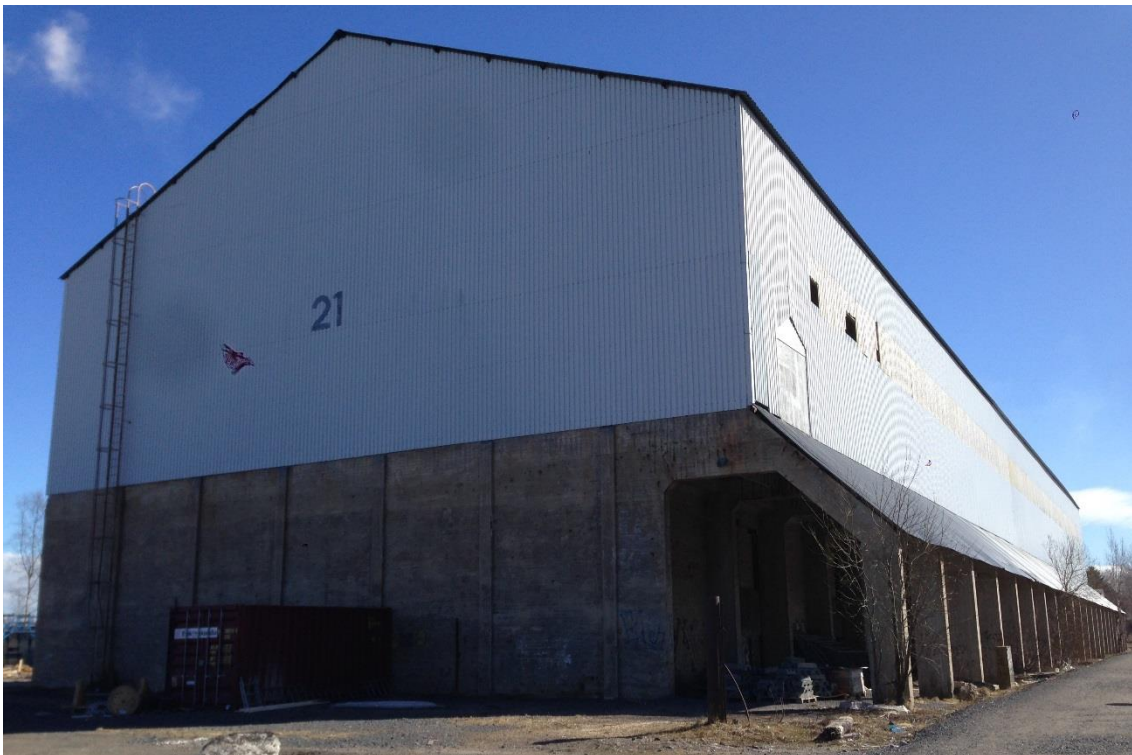
KUVA 2. Varastorakennus K21

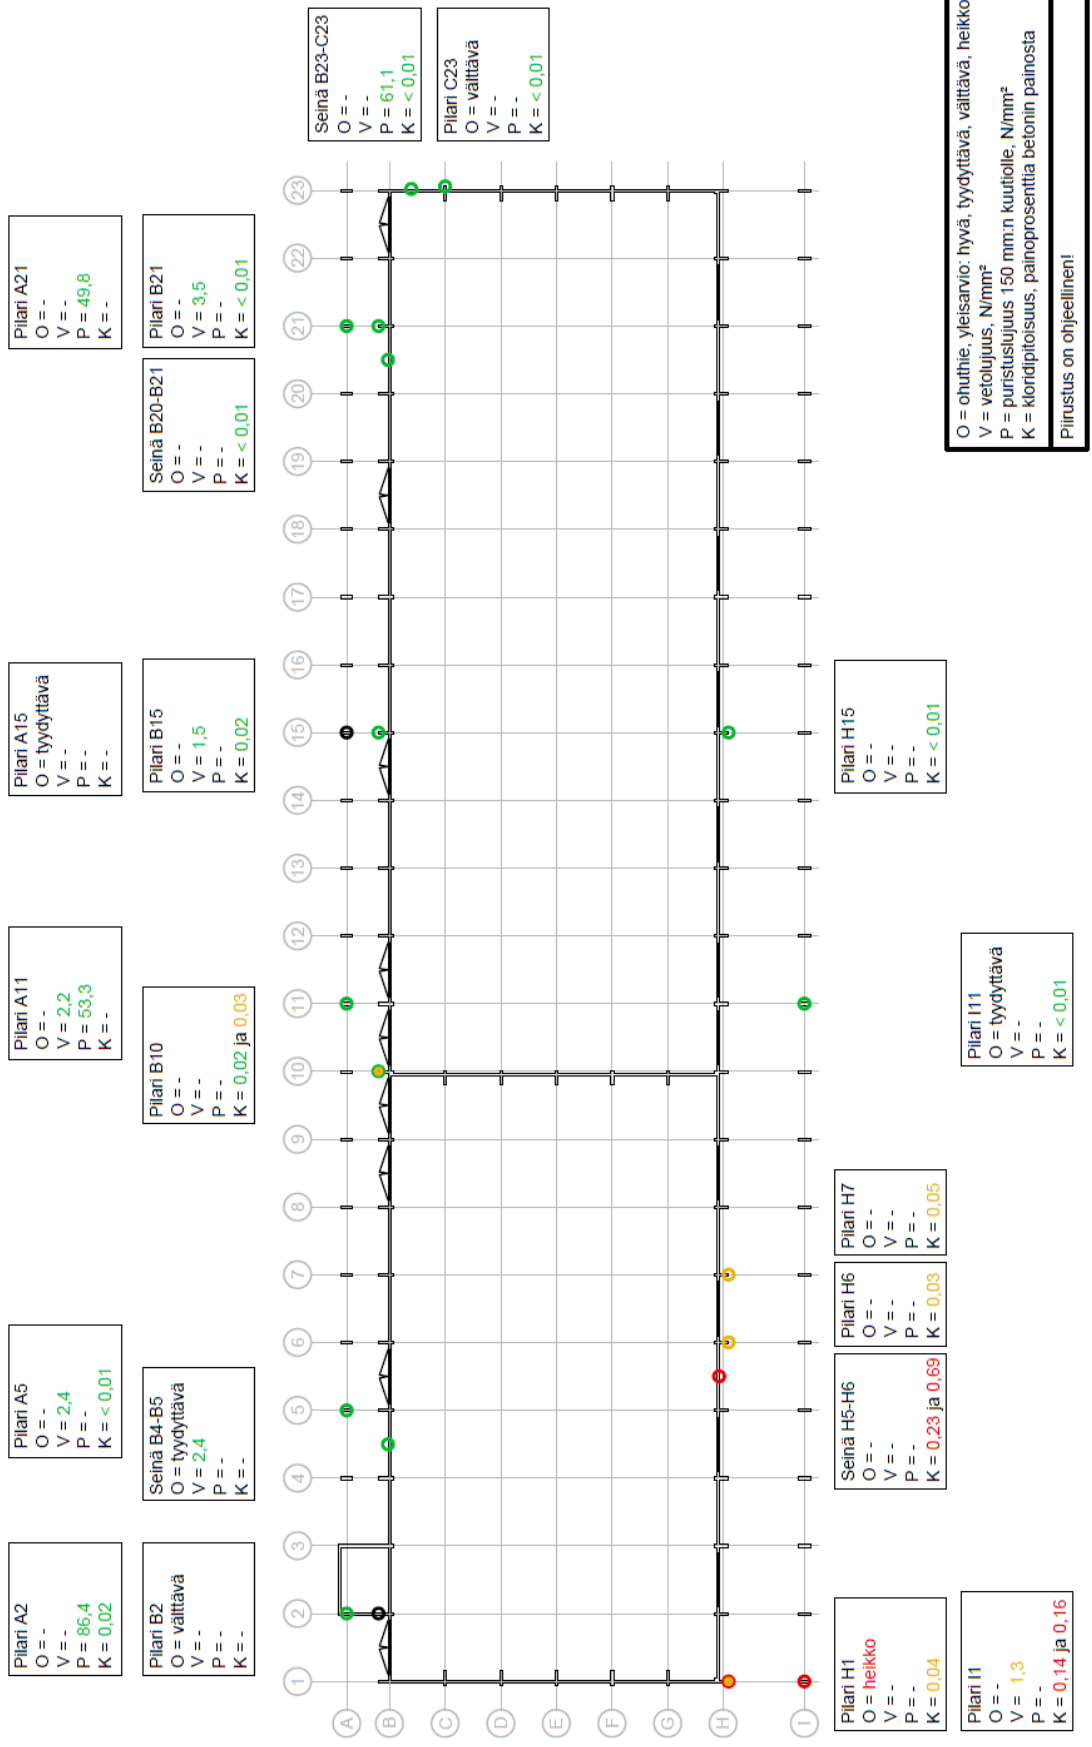
O = onutchie, yleisarvio: hyvä, tyydyttävä, välttävä, heikko
 V = vetolujuus, N/mm²
 P = puristuslujuus 150 mm:n kuutiolle, N/mm²
 K = kloridipitoisuus, painoprosenttia betonin painosta
 Pilrustus on ohjeellinen!

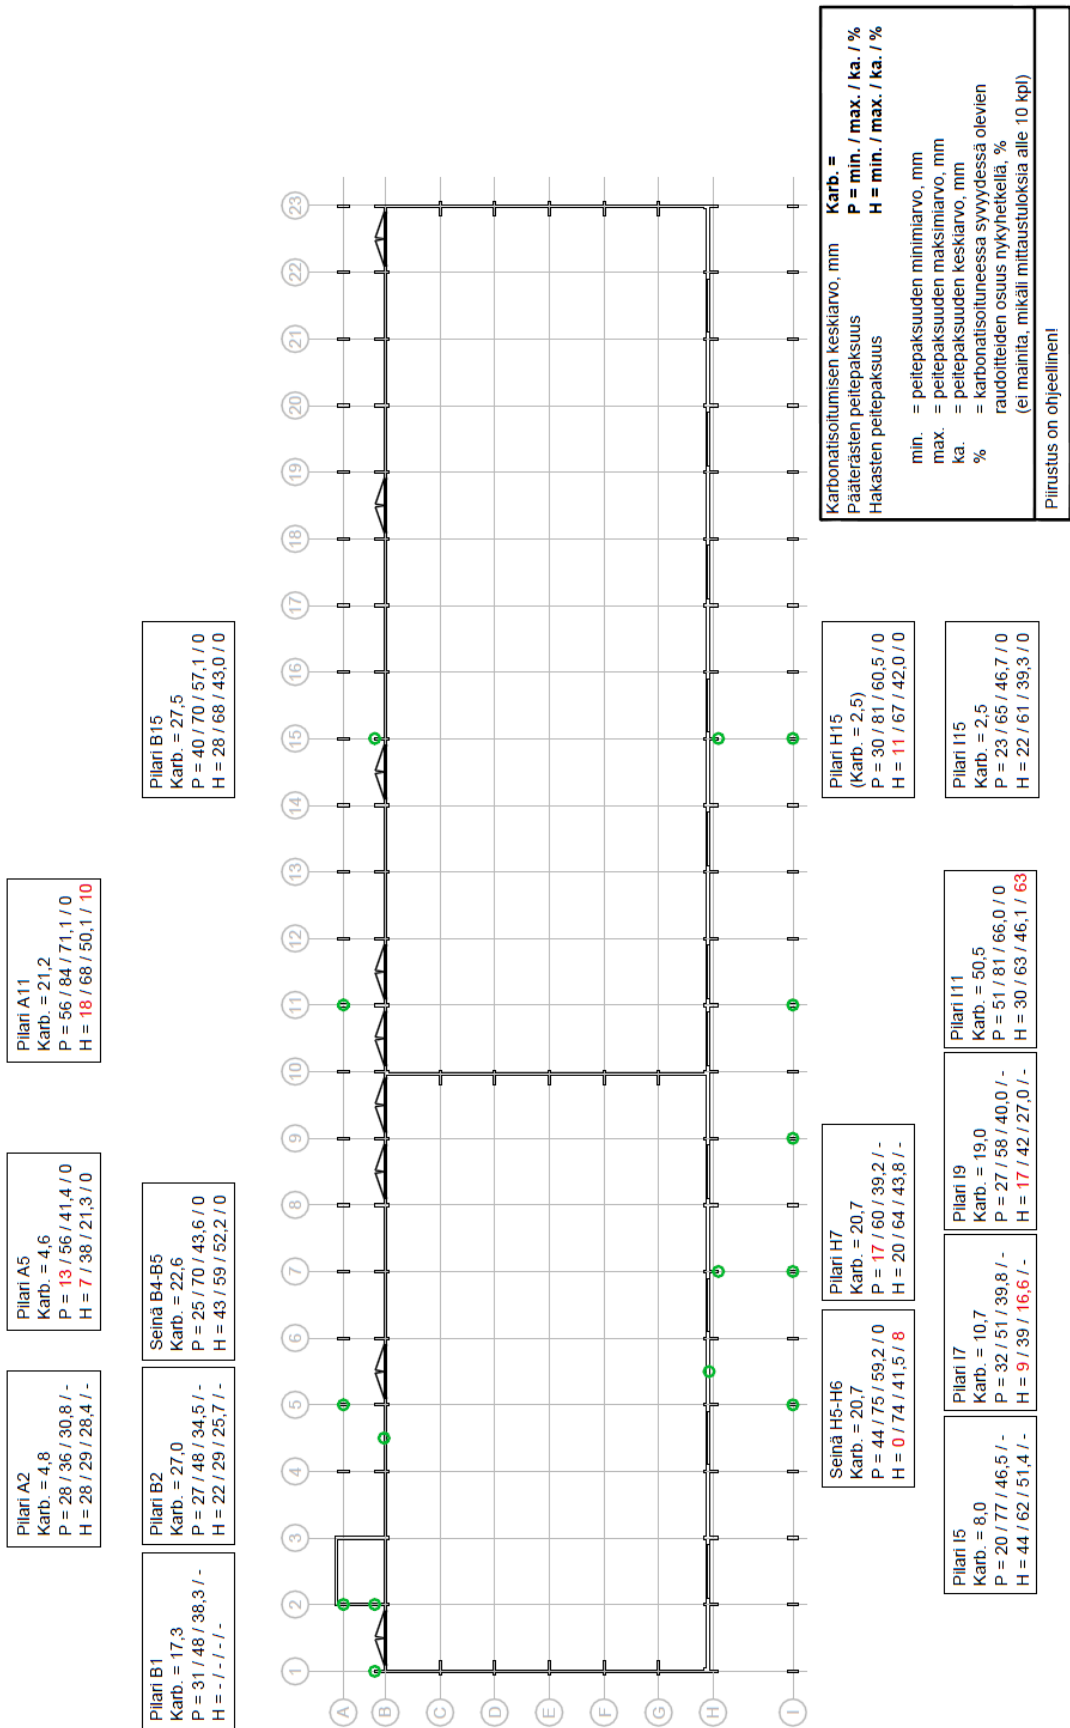
Karbonatisoitumisen keskiarvo, mm Karb. =
 Pääterästen peitepaksuus P = min. / max. / ka. / %
 Hakasten peitepaksuus H = min. / max. / ka. / %

min. = peitepaksuuden minimiarvo, mm
 max. = peitepaksuuden maksimiarvo, mm
 ka. = peitepaksuuden keskiarvo, mm
 % = karbonatisoituneessa syvyydessä olevien rautoitteiden osuus nykyhetkellä, %
 (ei mainita, mikäli mittauksia alle 10 kpl)
