LOIVAN VESIKATON KORJAUKSET

– KOHTEENA OULUN LINNANMAAN YLIOPISTOALUE

Kaisa-Mari Vehkaperä
Opinnäytetyö
Kevät 2015
Rakennustekniikan koulutusohjelma
Oulun ammattikorkeakoulu

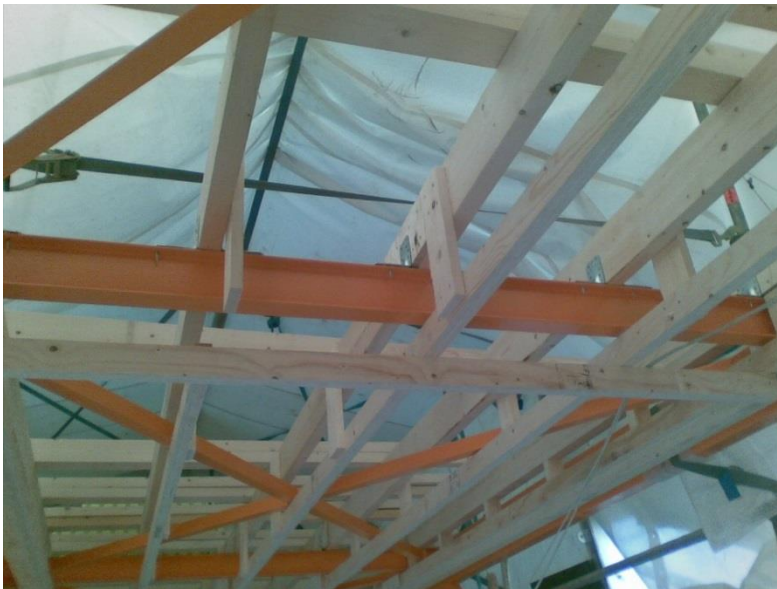
KUVA 16. Yhdyskäytävän yläpohjan peruskorjaus vuonna 2010 (Hyvärinen 2015)

2000-luvulla vesikattojen korjaukset keskittyivät yhdyskäytävien, porrashuoneiden ja IV-konehuoneiden kattojen korjauksiin. Yhdyskäytävien ja porrashuoneiden yläpohjarakenteet uusittiin ja lämmöneristepaksuutta lisättiin. Korjausten yhteydessä havaittiin, että porrashuoneiden kattoja oli korjattu aikaisemmin rakentamalla vanhan vesikatteen päälle koolaamalla lähes tuulettumaton rakenne, jonka päälle uusi vesikate oli lisätty. Tuulettuminen oli estetty virheellisesti pellittämällä tuuletusaukot umpeen. Seuraavassa korjauksessa LTM-Rakennus Oy:n toimesta tuulettuvuutta parannettiin ja yleisesti ylös nostojen ja räystäsrakenteiden toimivuuteen kiinnitettiin huomiota. Kuvassa 16 näkyy yhdyskäytävän vanhan teräsrungon päältä lähtevä uusi yläpohjarakenne ja kuvassa 17 korjattavana oleva porrashuone vuonna 2012 (Hyvärinen 2015).

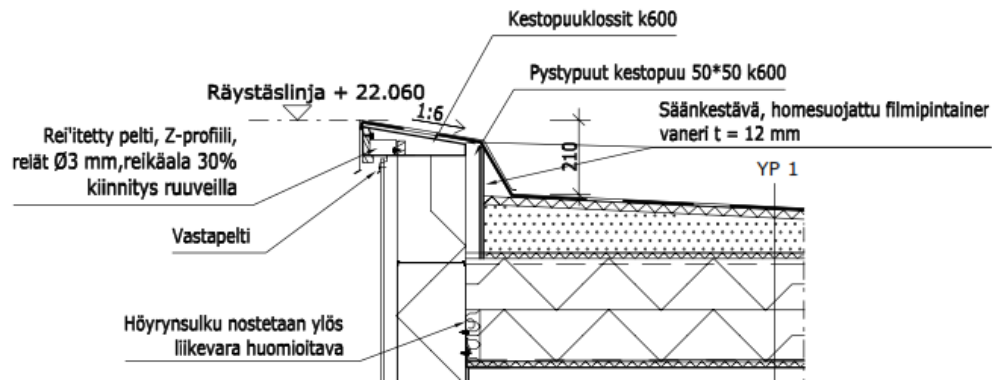
KUVA 18. Uusi räystäärakenne (Detaljiirustus. 2014)

Biologianlaitoksen räystäskorjaukset toteutettiin uusimalla räystääs (kuva 18) tai tarkastamalla vanhan räystään kunto ja korottamalla sitä (kuva 19) riippuen siitä, onko seinärakennetta korjattu. Ylös nostoissa vedeneriste on viety ylös seinälle, jonka päälle on lisätty XPS-eristekerros (kuva 20). Eristekerroksen ja uloimmaiseksi kerrokseksi jäävän pellityksen väliin jää tuuletusrako mahdollistaen tuuletuksen myös seinärakenteelle.

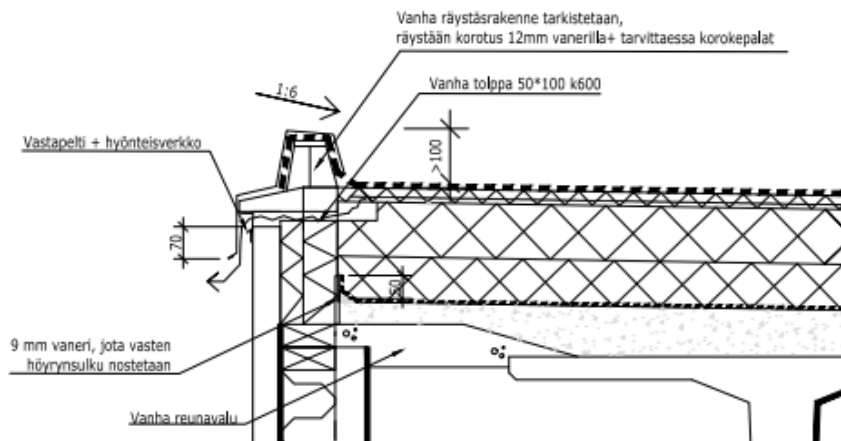
KUVA 19. Räystäään korotuskorjausdetalji (Detaljiirustus. 2015)

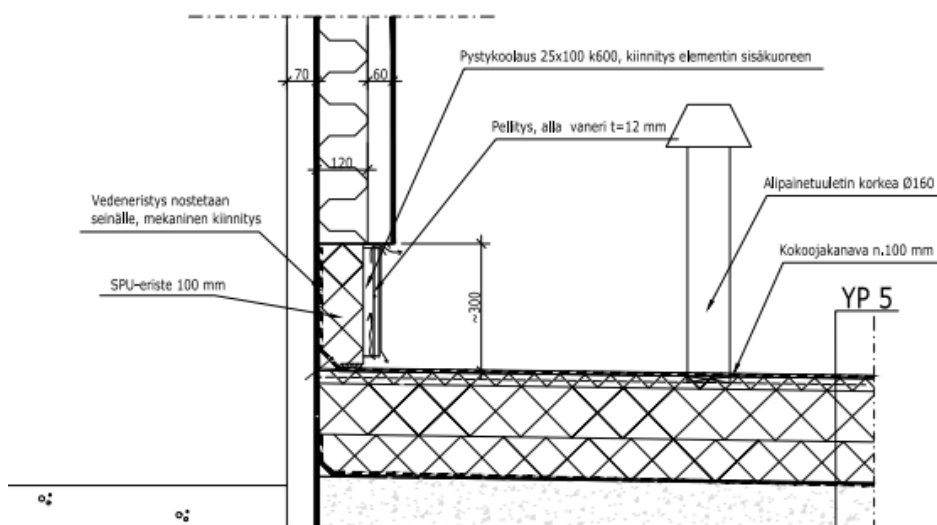
KUVA 20. Ylös nosto betonielementtiä vasten (Detaljiirustus. 2015)

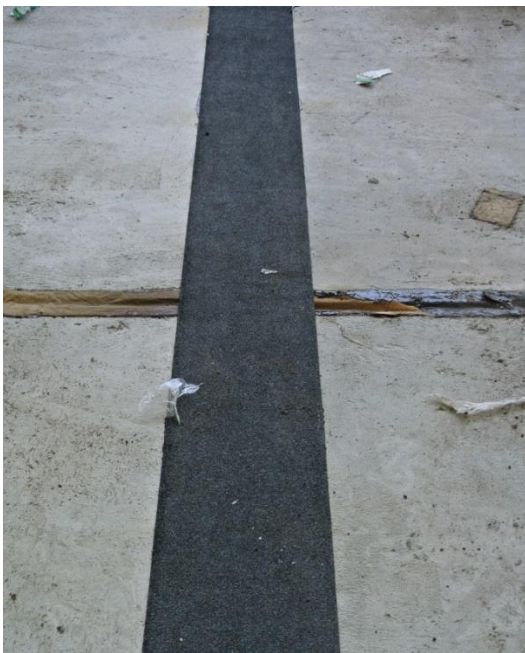
Vierekkäisten TT-laattojen välissä oli vaihtelevan levyisiä saumoja. Niiden tiivistäminen toteutettiin kuvan 25 kaltaisesti.

KUVA 25. TT-laattojen saumojen tiivistäminen 2.4.2015

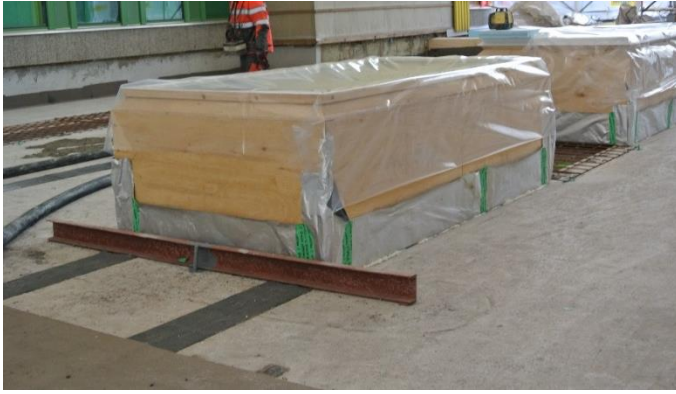
Kattoikkunoiden korjaaminen toteutettiin yhdistämällä vanhat pienet aukot suuremmiksi kattoikkunakokonaisuuksiksi, mikä pienentää mahdollisten vuotokohtien määrää. Kuvassa 26 on näkyvissä uusien kattoikkunoiden aukotus ja vanha aukotuksen takia katkaistua TT-laattaa kannatteleva teräspalkki. Osa kattoikkunoista laitettiin umpeen, jolloin ne peittyivät kallistusvalujen yhteydessä vähentäen mahdollisten vuotokohtien määrää.

KUVA 26. Uudet kattoikkunat, joiden väliin jää umpeen laitettava kattoikkunaukko 2.4.2015

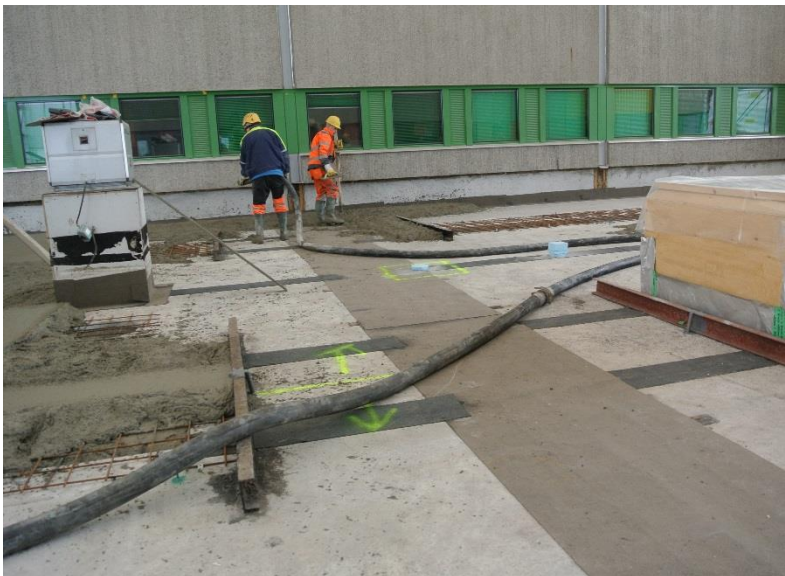
Katolta poistettiin myös vanha liikuntasauva, joka näkyy kuvassa 27 huhtikuussa 2015 käynnistyneiden kallistusvalujen keskellä. Kallistusvalujen kerrospaksuus on noin 0-120 mm.

KUVA 27. Valutyöt ja poistettu liikuntasauva 2.4.2015

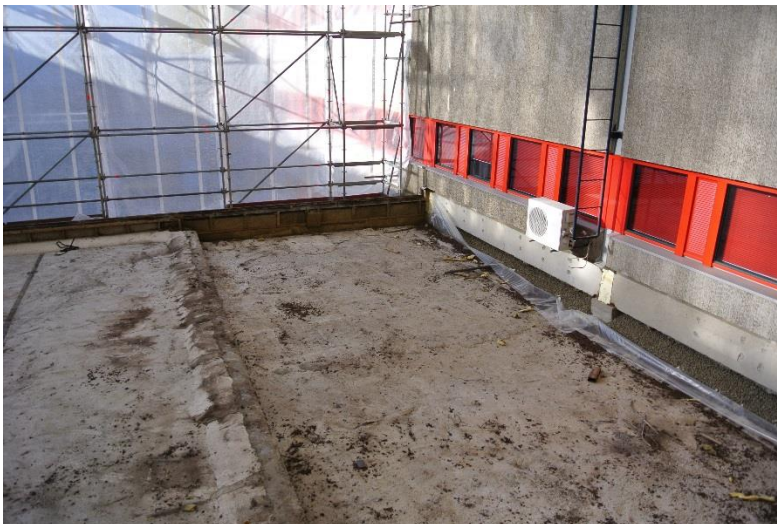
KUVA 30. Rakennusvaiheiden I ja IV rajapinta vesikaton rakenteiden purkutöiden jälkeen 17.4.2015

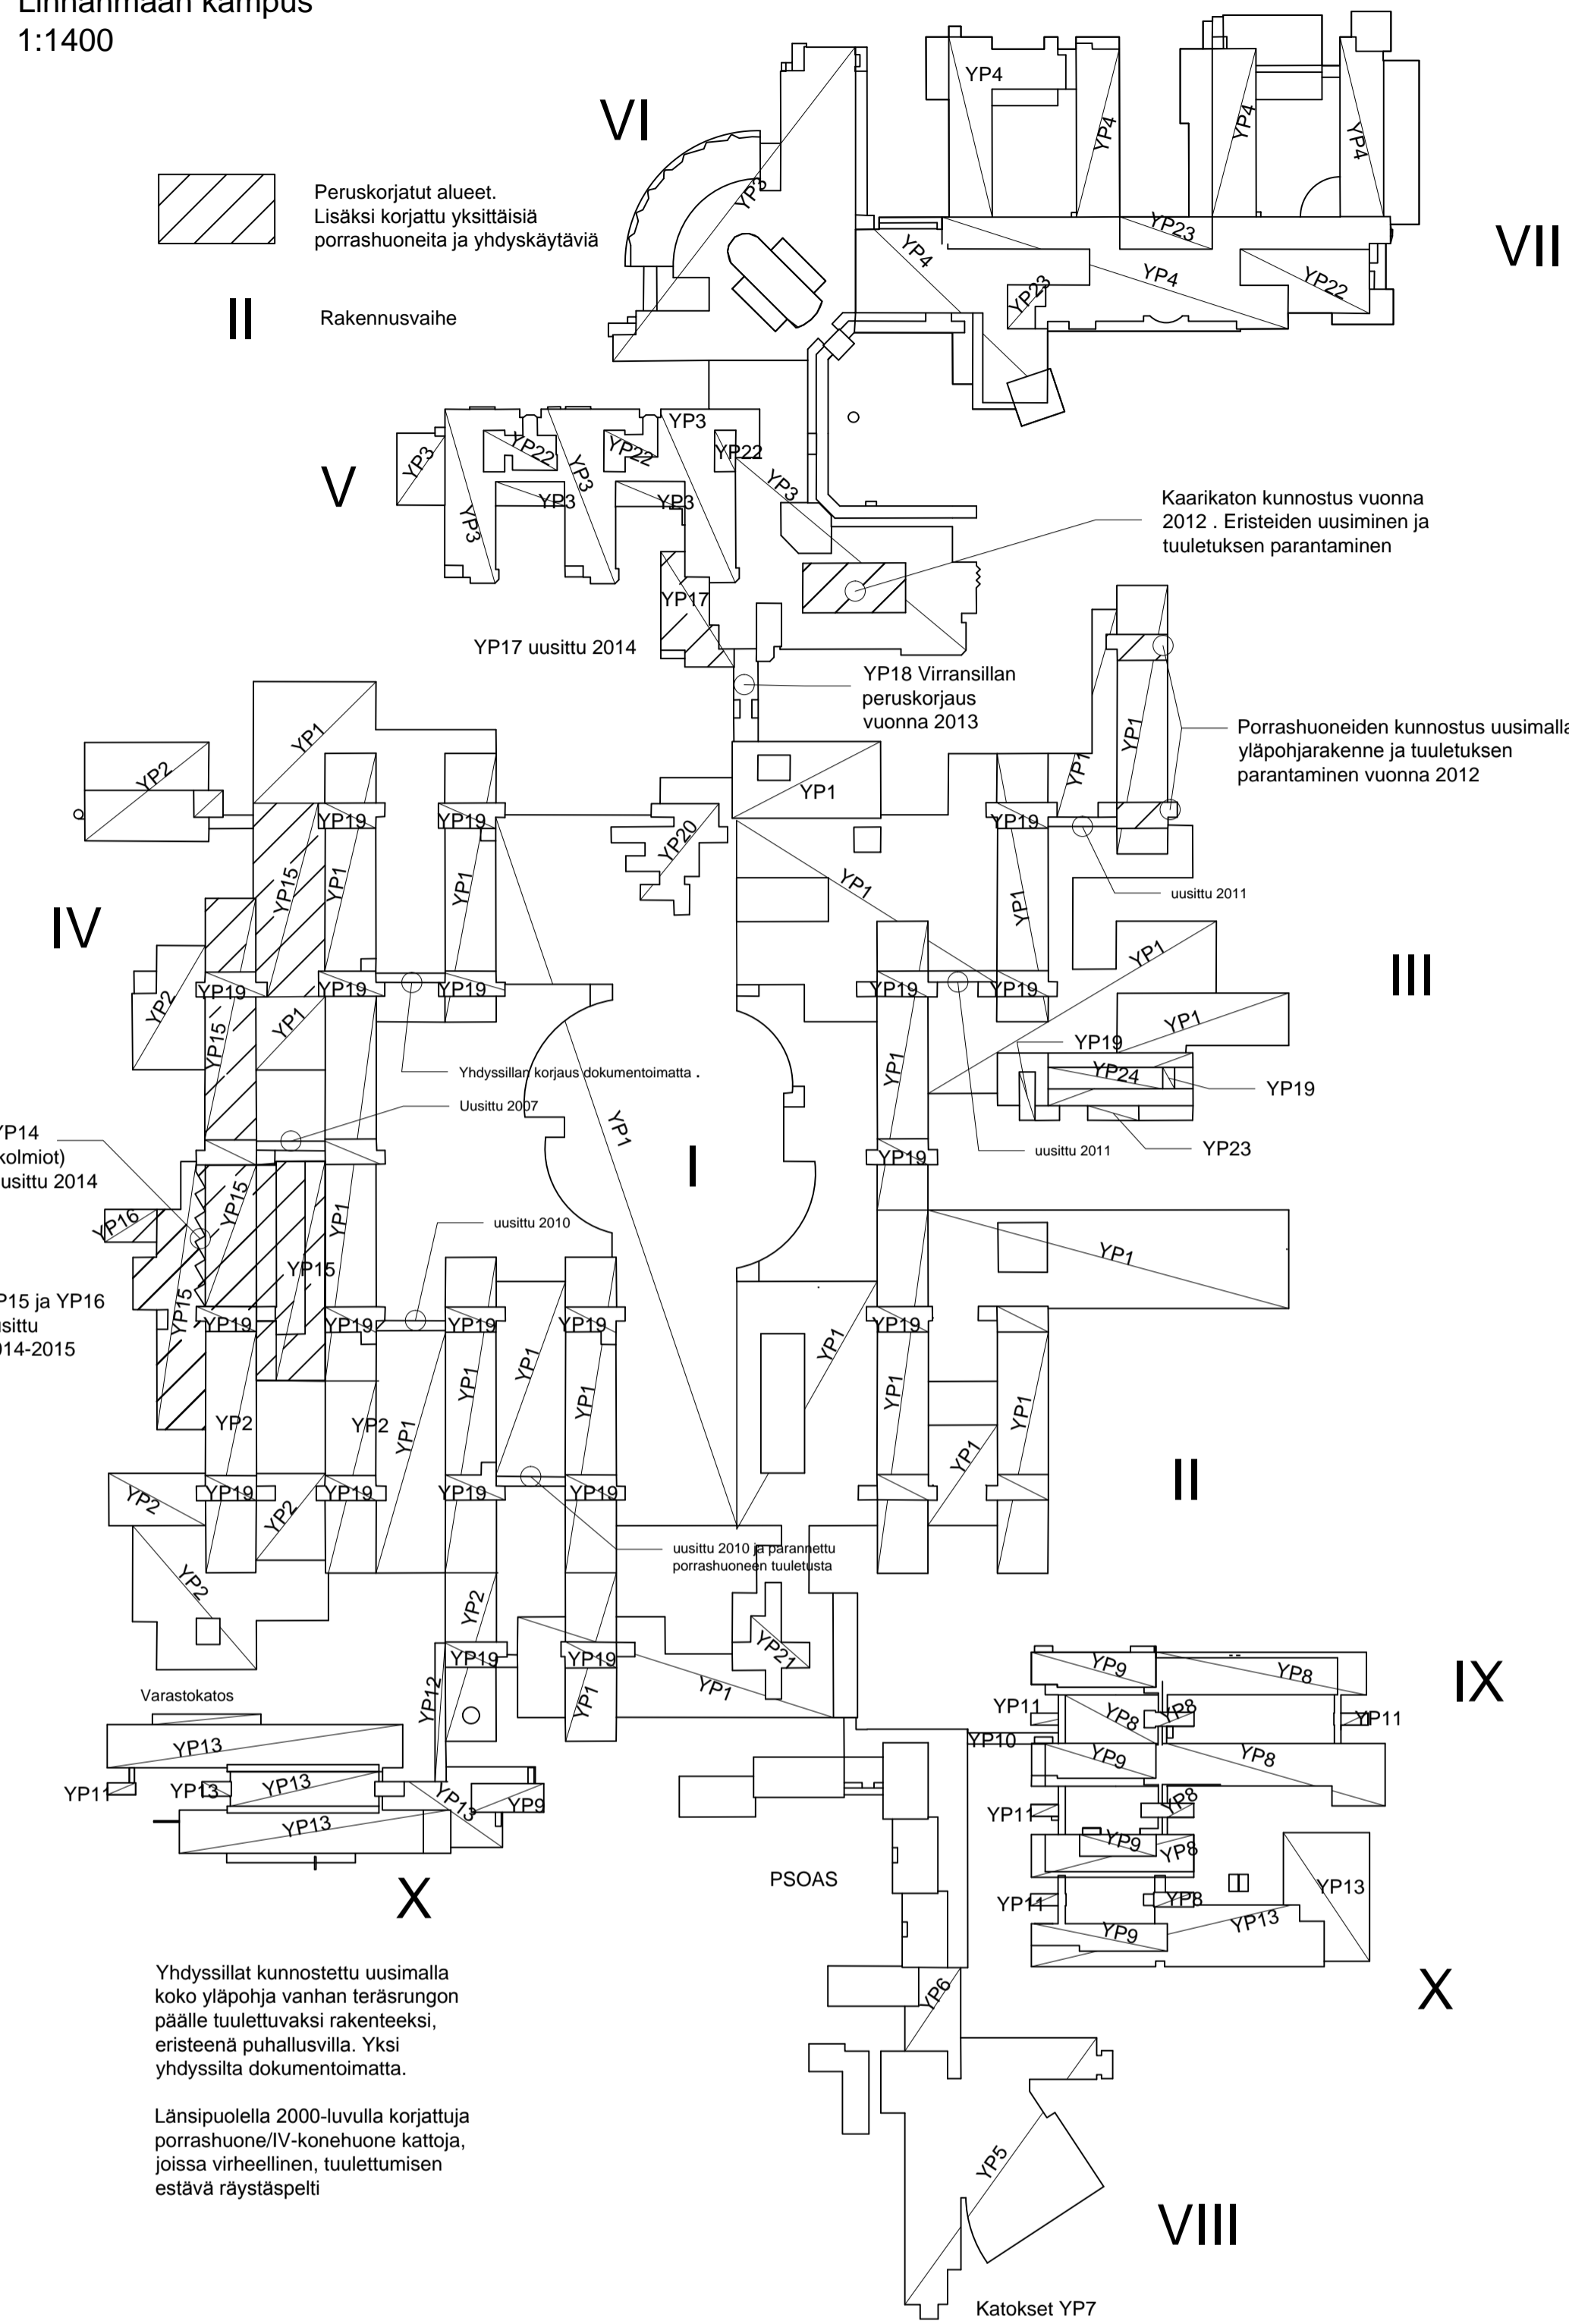
Yhdyskunnat kunnostettu uusimalla koko yläpohja vanhan teräsrungon päälle tuuletettavaksi rakenteeksi, eristeenä puhallusvilla. Yksi yhdyskunnat dokumentoimatta.

Länsipuolella 2000-luvulla korjattuja porrashuone/IV-konehuone kattoja, joissa virheellinen, tuulettumisen estävä räystäspeltti
