- OPINNÄYTETYÖ - AMMATTIKORKEAKOULUTUTKINTO
TEKNIIKAN JA LIIKENTEEN ALA

PIENTALON APUTILOJEN PERUSKORJAUS

TEKIJÄ/T: Antti Eerik Olavi Hartikainen

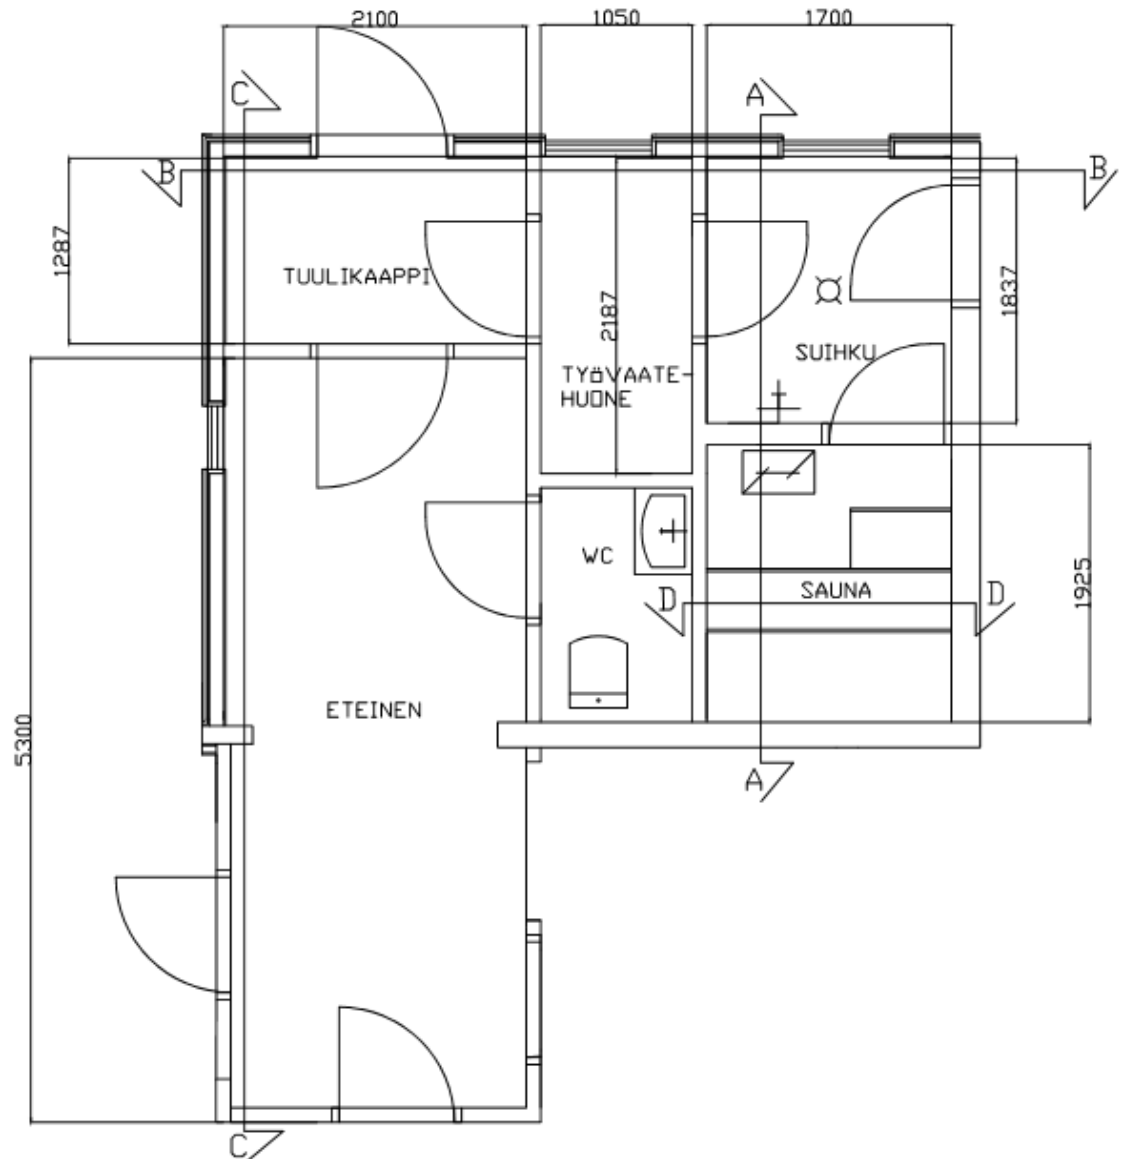
Kuva 6 Kohteen korjattava osa 1:50 (Hartikainen Antti)

1974 taloon rakennettiin siipiosa alkuperäisen kylmän eteisen tilalle. 1974 rakennettuun siipiosaan kuuluu wc, sauna, kylpyhuone, eteinen, pukuhuone ja tuulikaappi. Tämä osa talosta on talvisin varsin kylmä ja pinnat ovat muutenkin kuluneet siihen pisteeseen, että ne tarvitsevat korjausta.

Kuvassa 6 esitettävä osa, wc:tä lukuun ottamatta, kuuluu rakennuksen korjattavaan osaan. Kuvassa 6 esitetään korjausta vaille olevat osat rakennuksesta sekä leikkauskohdat, joita käsitellään tarkemmin myöhemmin.

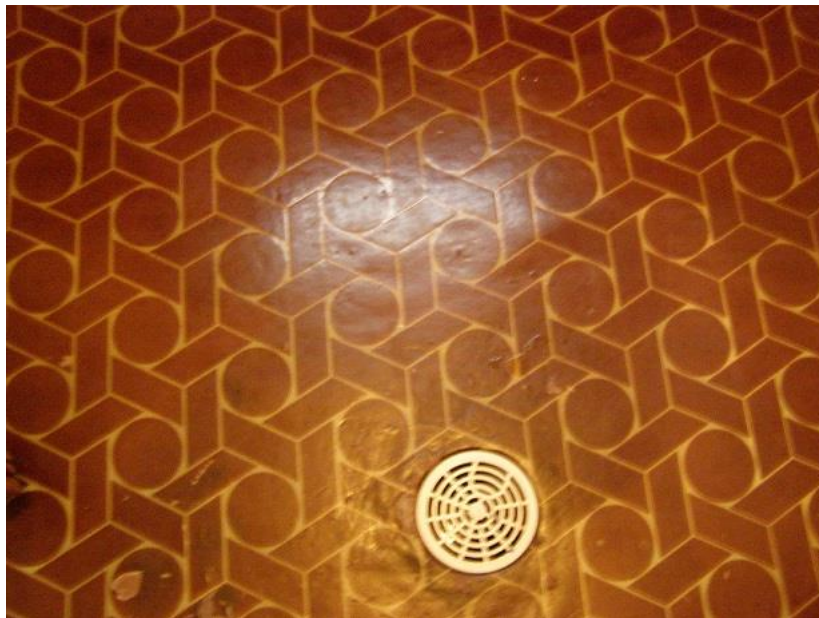
Kuva 16 Kohteen pesuhuoneen lattiakuva (Hartikainen 2015.)

Ennen korjausta pesuhuoneen ja saunan lattia rakentuu seuraavasti (kuva14): ensimmäisenä valua on nostettu soralla 380 mm maanpintaan nähden, jonka jälkeen valun alle on laitettu 50 mm polystyreeni eriste. Eristeen päälle on valettu 100 mm paksu betonilaatta. Saunan kohdalla betonin päälle ei ole laitettu muuta rakennetta mutta suihkun kohdalla betonin päälle on liimattu muovimatto, joka on nostettu seinälle ja seinältä tuleva muovitapetti on liimattu muovimaton päälle.

Suunnitellut korjaukset lattiaan ovat seuraavat (kuva 15): Pesuhuoneen muovimatto poistetaan, saunan sekä pesuhuoneen lattiaan laitetaan vedeneriste sekä laatoitus.

Pesuhuoneen lattiaan asennetaan myös laattojen alle mukavuuslattialämmitys. Lattialämmitys asennetaan tavallisesti kermieristeen yläpuolelle tai pintaan asennettavan vedeneristeen alapuolelle. Ns. mukavuuslämmitys asennetaan vedeneristeen jälkeen kiinnityslaastikerrokseen (Pukkila oy ab).

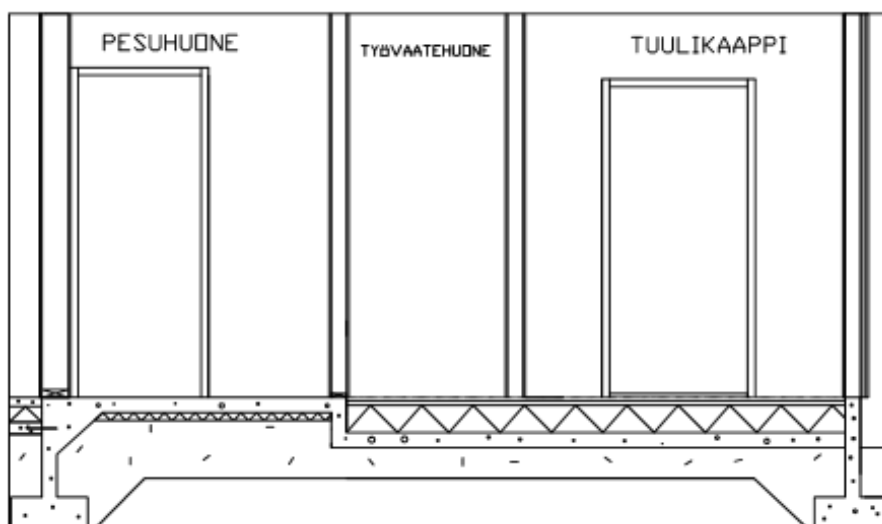
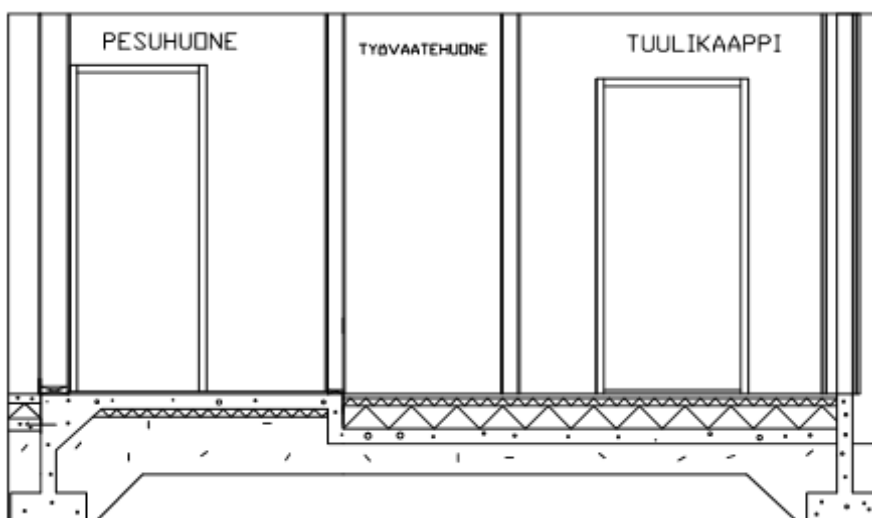
Kuva 18 leikkaus B-B 1:50 nykyiset rakenteet (Hartikainen Antti)

Kuvissa 18 ja 19 esitetään leikkaus B-B nykyisten ja suunniteltujen rakenteiden osalta.

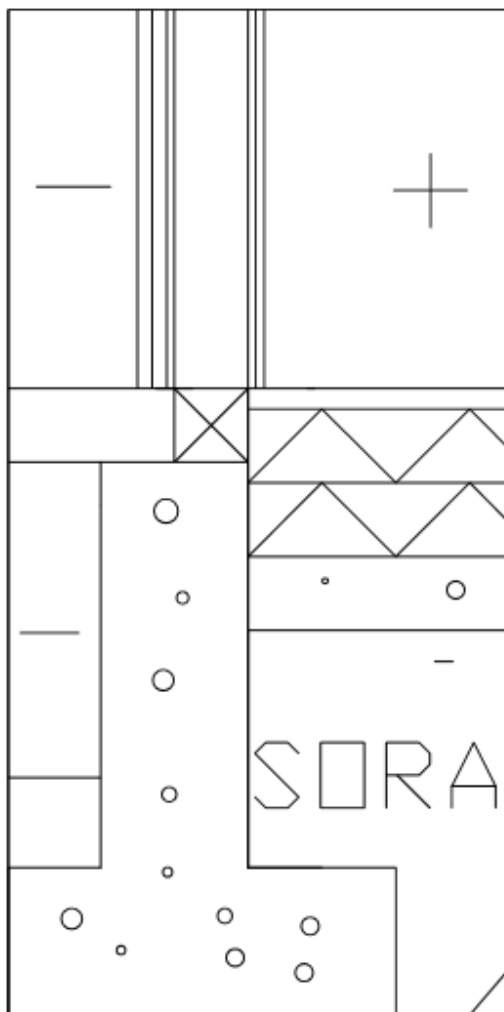
Kuva 24 Ulkoseinä nyt eteisessä 1:10 (Hartikainen Antti)

Ulkoseinissä on tällä hetkellä paneelit sisäpintana (kuva 23). Myös korjauksissa on esitetty paneeleita uudeksi sisäverhousmateriaaliksi, sillä talon ilme haluttiin pitää samankaltaisena.

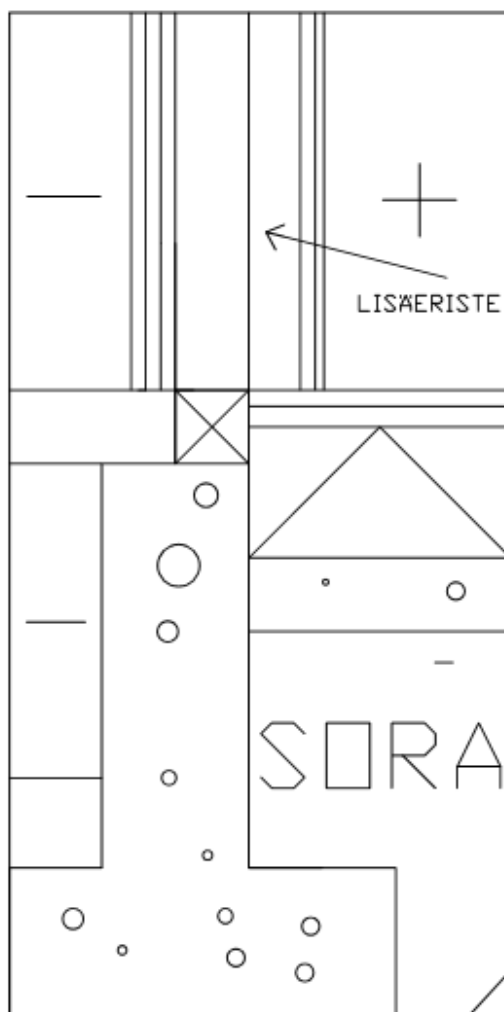
Kuva 25 Ulkoseinä korjattuna 1:10 (Hartikainen Antti)

Kuvat 24 ja 25 esittää leikkauksen talon pohjoisseinältä

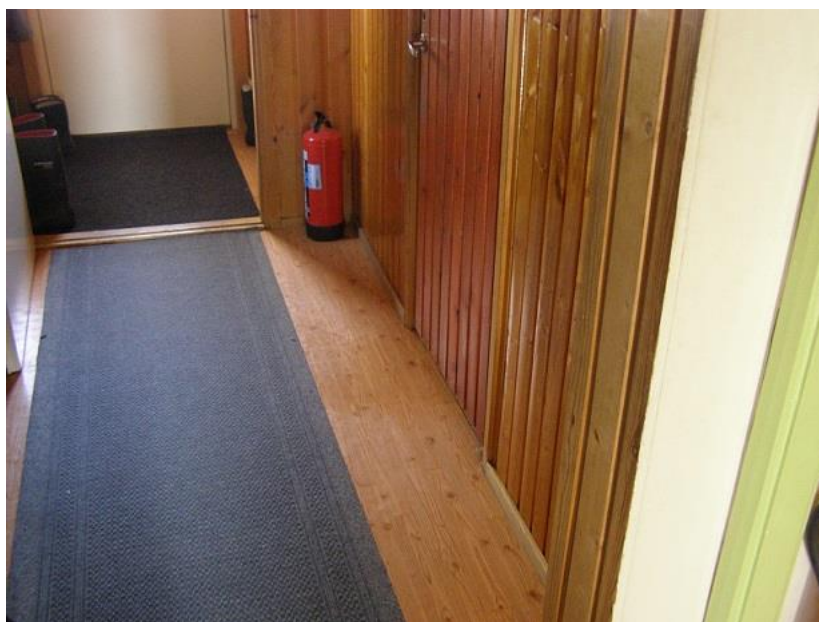
Kuva 27 Kohteen eteinen (Hartikainen 2015.)

Nykyiset rakenteet ovat osa syy korjaukseen, sillä eristeiden määrästä ja kunnosta ei voida olla varmoja, sillä lattiata ei ole uusittu muutoin kuin työvaatehuoneen osalta sitten alkuperäisen rakentamisen 1974. Nykyinen lattia tuntuu talvella kylmältä ja näin ollen on ehdottoman korjauksen tarpeessa. Lattia on myös korjauksen yksi kriittisimmistä kohdista, sillä tietoa ei ole onko esimerkiksi kosteus joskus voinut päästä nousemaan lattiarakenteisiin. Merkkejä kosteudesta ei kuitenkaan ole ollut, joten vaikuttaisi siltä, että sora kerros sekä mahdollinen laatan alapuolinen eristäminen on ollut riittävä, jolloin kosteusvaurioita lattiassa ei ole päässyt syntymään.

Lattia muodostuu maanvaraisesta 10 cm paksusta betoni laatasta. Laatta on ilmeisesti ainakin osittain käsitelty pikeämällä. Tietoa siitä, onko laatta eristetty alhaalta päin, ei ole. Laatan päällä on 180 mm eristettä, ilmeisesti villaa. Eristeen päällä on 28 mm lankkulattia, jonka päälle on laitettu 22 mm lastulevy sekä muovimatto (kuva 26).

Korjauksessa vanhat lämmöneristeet otetaan pois, jonka jälkeen lattiaan asennetaan 150 mm polystereeni eli XPS-eriste vanhojen eristeiden tilalle. XPS-eriste toimii tässä tapauksessa myös riittävänä kosteudeneristeenä, kun se liimataan hyvin esimerkiksi uretaanilla. Eristeiden päälle ei laiteta varsinaista toista höyrynsulkua. XPS-eristeen päälle asennetaan koolaus sekä 50 mm villaa. Koolauksen päälle tullaan asentamaan lopuksi rakennuspaperi sekä 28 mm lankkulattia.
