Pintakerrosten historiaa

Väritutkimus Aleksanterin kirkossa

Opinnäytetyö

Kevät 2015

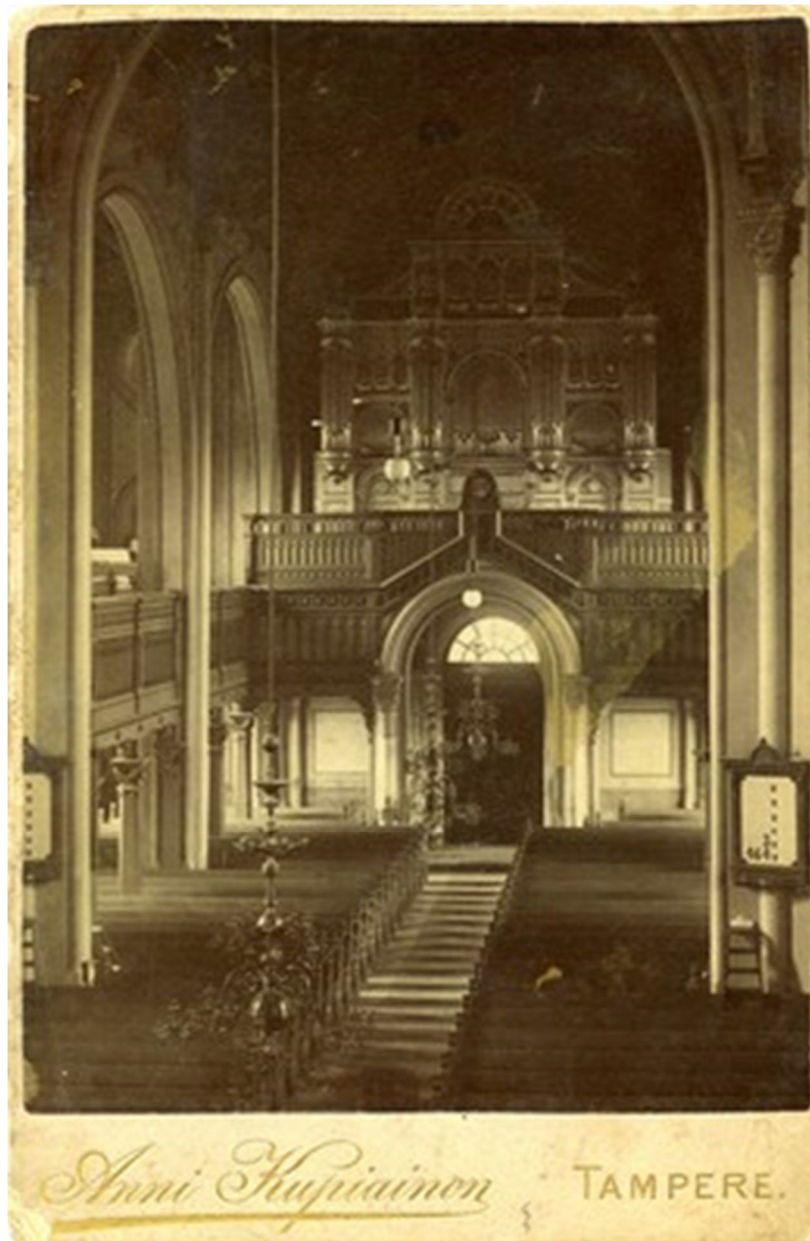
Kuva 1: Kirkon sisätilat 1885–1896. (Anni Kupiainen, Tampereen museot.)

Valokuvia ennen vuoden 1896 maalaustöitä on hyvin vähän, ne ovat tietenkin mustavalkoisia. Värien ja sävyjen erottaminen on hankalaa, mutta tietyillä alueilla nykyilmeestä poikkeavia maalauksia on. Anni Kupiaisen ottamassa kuvassa on takaseinällä kenttämaalaus ja alaosassa tummempi sävy. Kuvaa tarkennettaessa katonrajan spandrilleissa on näkyvissä hieman epäselvästi koristemaalauksia. Lisäksi kapiteelit ja kaarien etupinnat ovat näyttävät selvästi tummemmilta kuin pilaarien varret. (kuva 1)

Oma näkemykseni onkin, että ensimmäiset kerrokset on tarkoitettu väliaikaisiksi. Urkujen valmistumisen yhteydessä tai alttaritauluhankinnan myötä olisi sisätilat saatettu lopulliseen ilmeeseen. Kuvanottohetki on ollut urkujen valmistumisen jälkeen 1885, mutta ennen vuoden 1896 koristemaalauksia (kuva 1). Keskityn tässä nimenomaan tämän toisen maalikerroksen esittelyyn.

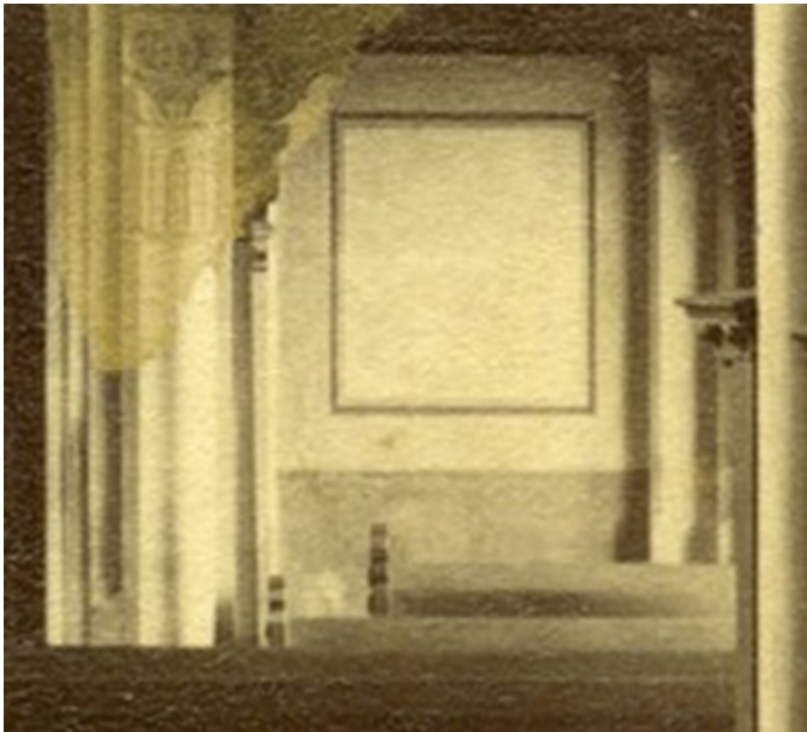
1150 mm korkeudella värikerros muuttui tummemmaksi ja paksummaksi, vaikka sävy näyttää samalta. Tumma raita on 35mm leveä ja sen yläpuolelta alkaa seinän vaaleampi vihreä maali. Rajassa oleva viiva erottuu myös Kupiaisen kuvassa (kuva 7).

Kuva 7: Salin takaosa, yksityiskohta kuvasta 1. (Anni Kupiainen, Tampereen museot.)

Toisen maalauskerroksen värityksenä on saman tyyppiset ruskean ja vihreä sävyt kuin sakastin rappukäytävässä. Kaaren kulmapalkko on ollut tumman vihreä. Seinän listoitus ja sen sisäpuolinen seinäpinta on ollut ruskeaa. Listoituksen ulkopuoli vihreää seinän yläosasta ja alaosa on ollut tummanpunaruskea. Kuvassa (kuva 7) vasemman laidan alaosassa näkyy osittain listoituksen tummuuseroja ja näyttää

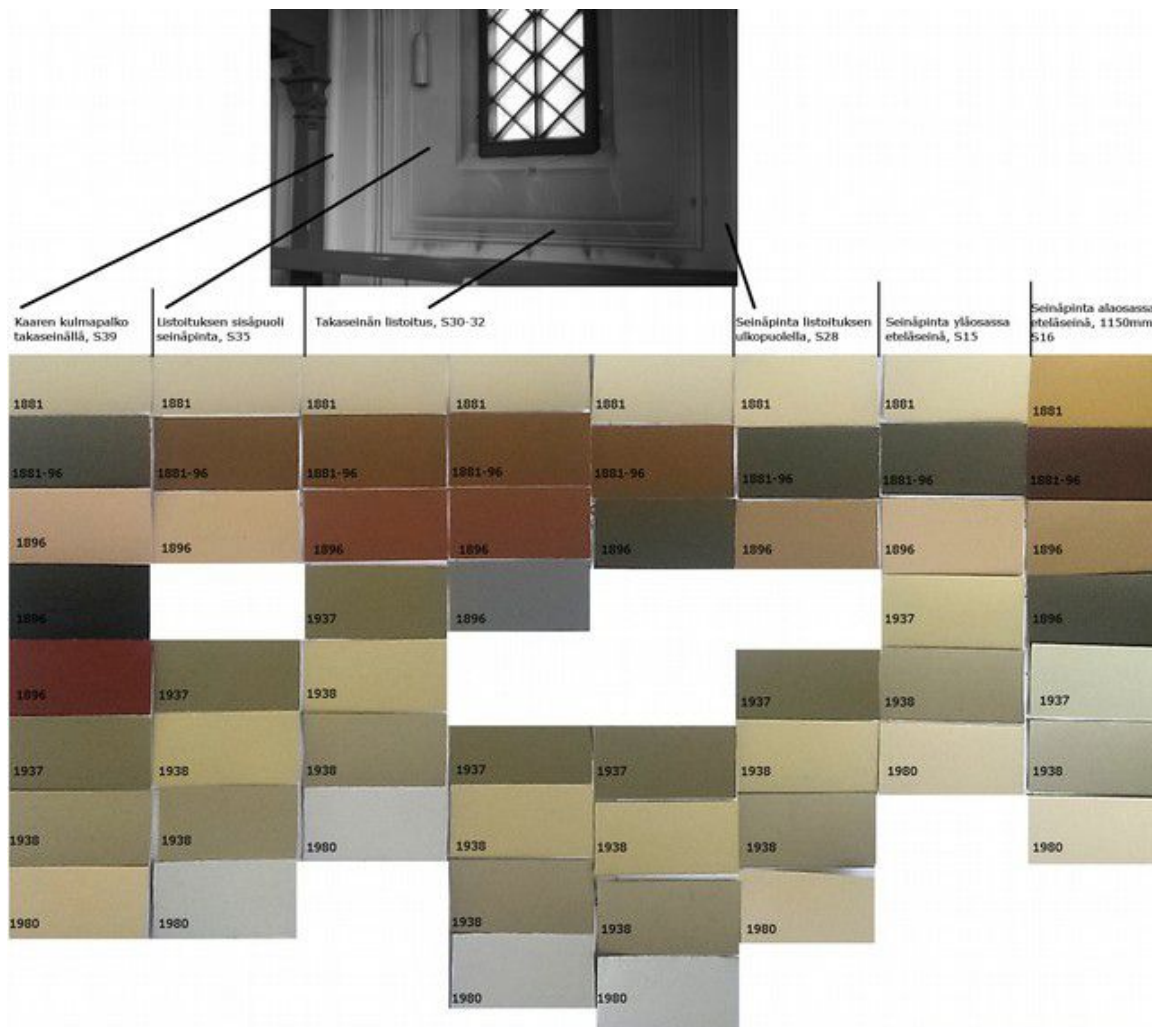
Kuva 8: Takaseinän väritutkimuskaavakkeiden väriportaitot yhdistettynä.

Taka- ja eteläseinän kaavakkeiden värimallit vierekkäin luovat kokonaiskuvan aikakausien värityksistä. Ensimmäinen kalkkimaalikerros erottuu selkeänä linjana. Seuraavat kerrokset, joiden tarkkaa maalausvuotta ei ole tiedossa, ovat ruskeita ja tummanvihreää. Seuraava maalaus aika on monivärisesti koristeltu (1896). Kun taas viimeisimmät maalikerrokset ovat vaaleita ja samat sävyt toistuvat tasaisesti. (kuva 8)

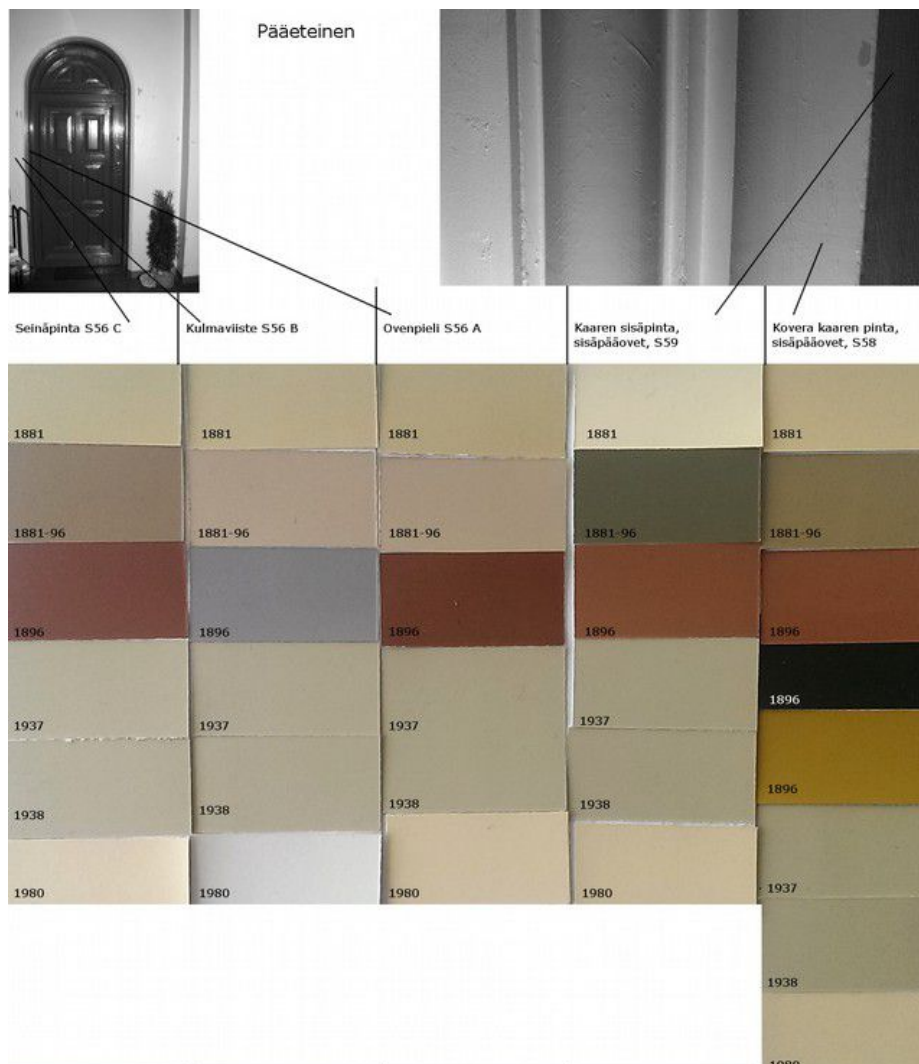
Kuva 9: Pääeteinen, urkuparvelle johtavan oven ja pääovien pielet. Väritutkimuskävykkeiden väriportaita vertailussa.

Pääeteisen värityksessä on samankaltaiset kerrostumat kuin kirkkosalissa. Ulko-ovien syvennyksen seinäpinnat ovat toisen maalauskerroksen aikaan olleet ruskeat ja niissä olevien nissien (seinäkomerot) väritys on ollut tummemman ruskea, saman tyyppinen kuin takaseinän listoituksessa. (kuva 9)

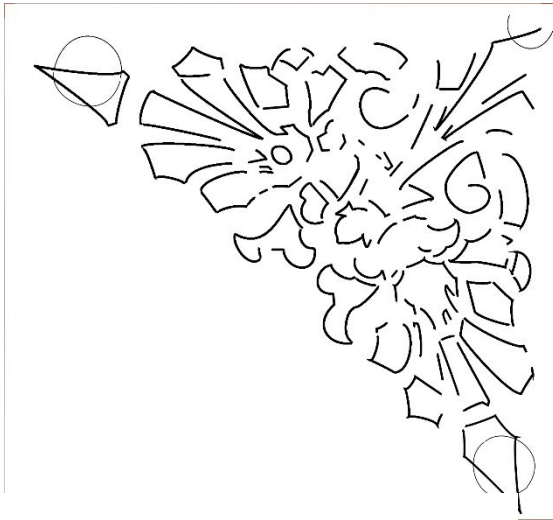
Kuva 11: Koristemaalauksen ääriviivat.

Kopioin näkyvissä olevat ääriviivat kalvolle, jotka siirsin piirustusohjelmaan (kuva 10). Ohjelman avulla liitin kuvion nykyisen maalauksen päälle (kuva 11). Sablonakuvioista on kopio 1:1 seurakuntien arkistossa.

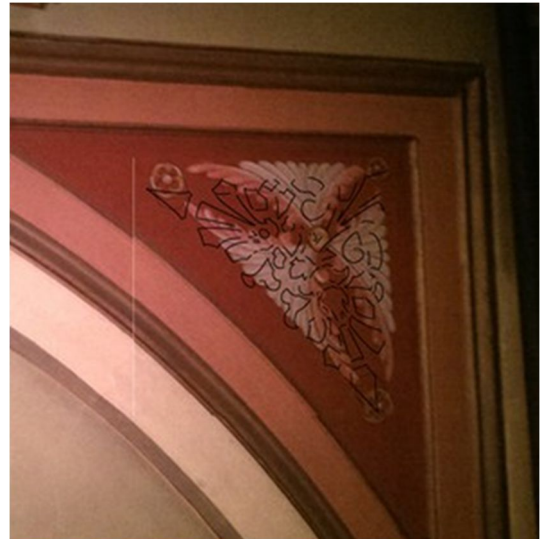
Kuva 10: Piirros alla olevasta koristemaalauksesta liitettyä valokuvaan.

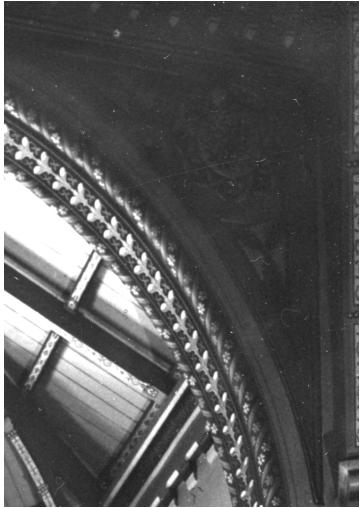
Kuvasuurenoksesta (kuva 13) vuoden 1896 koristeluilla erottuu kirkkosalin spandrillien maalaukset. Samaa lehtikoristetta kuin vintissä on näkyvissä, mutta keskiosien ympyröiden kuvioita on vaikea erottaa. Suurenoksessa Anni Kupiainen kuvasta on myös koristemaalauksia näkyvissä (kuva 14).

*Kuva 13: Yksityiskohta kuvasta 16. Spandrilli kuorin edessä.
(E.M. Staf, 1938, Tampereen museot.)*

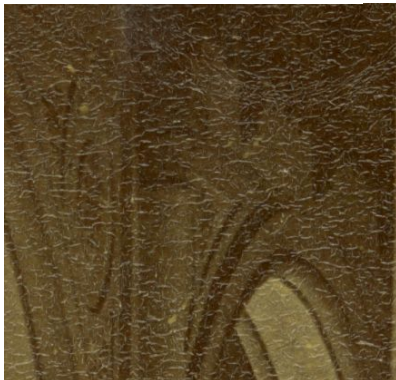
*Kuva 14: Yksityiskohta kuvasta 1. Spandrilli pääkäytävällä.
(Anni, Kupiainen, 1890–1896, Tampereen museot.)*

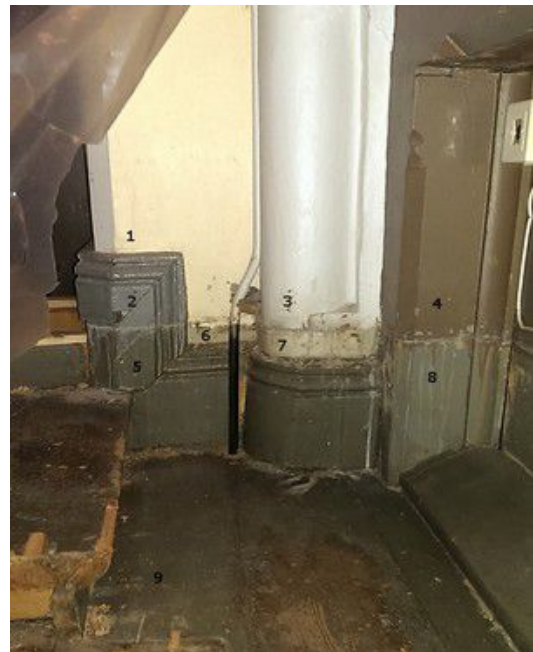
1937 aloitettujen muutos- ja kunnostustöiden yhteydessä kirkon sisätilat muuttuivat radikaalisti (kuva 20). Aiemmin koristeltu kirkko sai rauhallisen ja ajan tyyliihanteisiin sopivamman ilmeen. Yleisväritystä Sinisalo (1939, 22) kuvailee seuraavasti:

Kuva 20: Korjaustöiden yhteydessä esiin tullut pilarin alaosa.

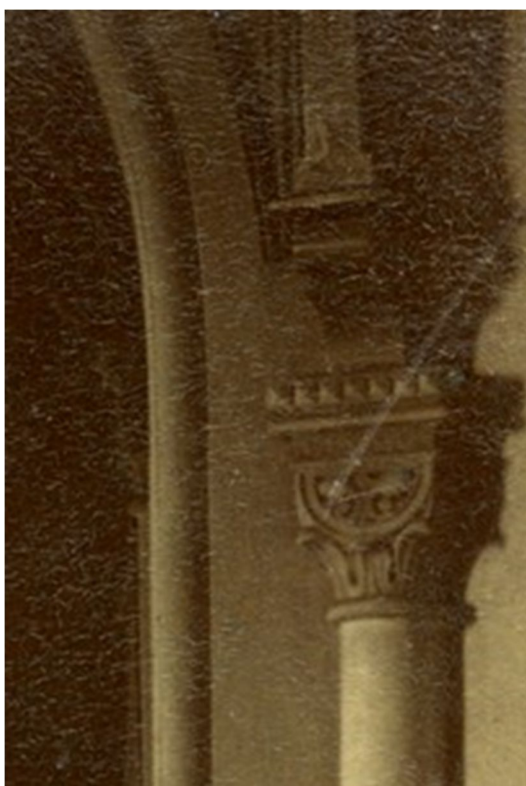
Monivärisesti koristeltuun kapiteeliin tehty tutkimus antaa kuvan muidenkin kapiteelien väryksestä. Kapiteeli on poistettu vuoden 1937 kuorin uudistöiden yhteydessä. Kapiteelin tämänhetkinen väryys on vuoden 1896 maalaustöistä ja värit löytyvätkin saman vuoden suunnitelmista (Petterson & Krook 1896, väryyssuunnitelma). Kapiteelin alkuperäinen väryys on ollut ruskeavoittoinen. Yläosan abakus ja alaosan ekinus ovat olleet tummemman ruskeita kuin keskiosan kapiteeli. Anni Kupiaisen kuvassa on vastaava väryys näkyvissä (kuva 21).

Kuva 21: Yksityiskohta kuvasta 1. Kapiteeli kirkkosalissa. (Anni Kupiainen 1885, Tampereen museot.)

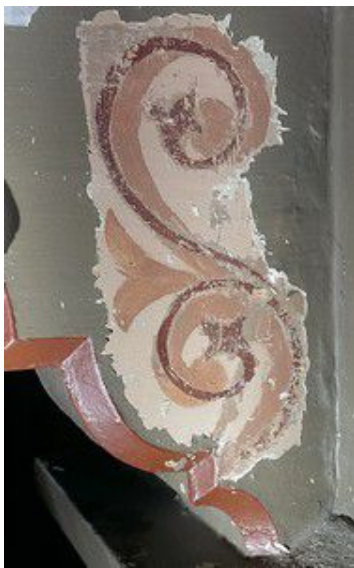
Konsolien viisteet ja ulkoneva pyöreä osa on alun perin ollut tummanpunaisella korostettuna. Konsolin ruskeissa kyljissä on ollut tummanpunaisella siro koristemaalaus, jonka päälle on tehty uusi koristemaalaus oranssinruskealla vuonna 1896 (kuva 27). Alkuperäisen koristemaalauksen kaltaisia kuvioita on myös Th. Deckerin suunnitelmissa. (Kuvat 23 ja 26.)

Kuva 27: Esiinotossa kaksi eri aikakauden maalausta päällekkäin.

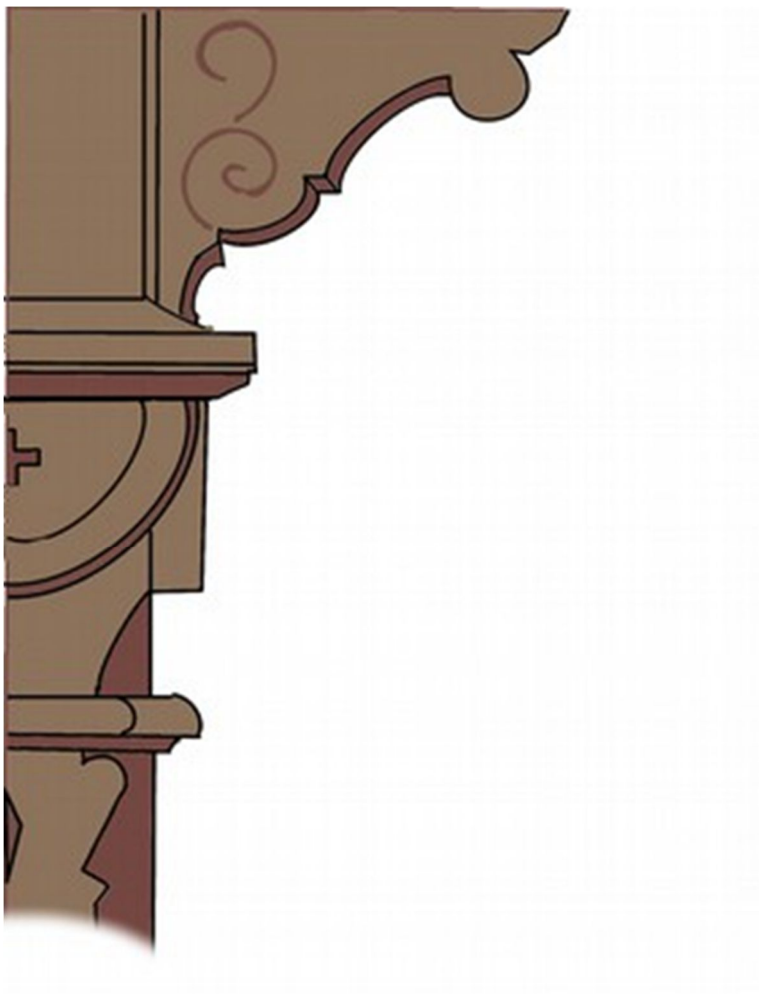
Pylväiden yleisvärinä on ollut ruskea, jota on korostettu viisteiden ja leikkausten osalta tummanpunaisella (kuva 28).

Kuva 28: Luonnos parven alla olevien pylväiden alkuperäisestä värikysestä.

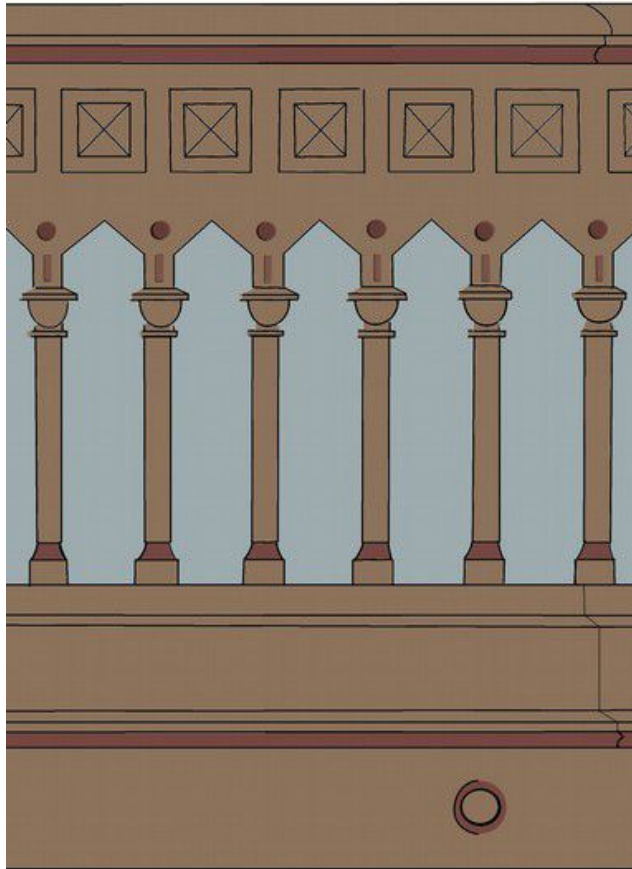
Kuva 29: Luonnos parven kaiteen alkuperäisestä värityksestä.

Kaiteiden ulkopuolen väritys on ollut saman tyyppinen kuin penkeillä ja muilla rakennusosilla. Ruskeaa pääväriä on tehostettu tummanpunaisella. Kaiteiden nyt valkoiset peilit ovat alkujaan olleet vaaleansiniset. Tämä on todettu jo 1980 väritutkimuksessa, mutta sitä ei ole jostain syystä toteutettu. Nyt sinisenä olevat neliökoristeet ovat olleet alun perin kokonaan ruskeat. Kuvassa 29 on luonnos kaiteen alkuperäisestä värityksestä ja punaisten korostusten sijainneista.

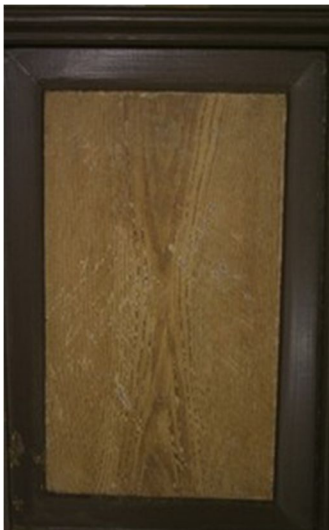
Sakastiin johtava alkuperäinen pyörökaariovi on mäntypuinen. Ovi on ollut alun perin ootrattu vaalealla tammioottrauksella muiden ulko-ovien tyyliksi (kuva 32).

Sisäovet ovat mäntyä ja alkujaan niissä on ollut vaalea tammioottraus. Ovet on ootrattu uudelleen vuonna 1896. Yksivärisiksi, sinivihreäksi ovet maalattiin 1930-luvun lopun korjaustöiden yhteydessä. Vuonna 1980 ovet saivat nykyisen ruskean ulkoasunsa. Päälimmäiset kerrokset ovat huonosti toisissaan kiinni, mutta alimmat kerrokset ovat pohjassaan hyvin kiinni. Vanhojen oottrausten säästäminen on otettava huomioon tulevilla korjauksilla.

Kuva 32: Esiinotto sakastin oven peilistä 2007.

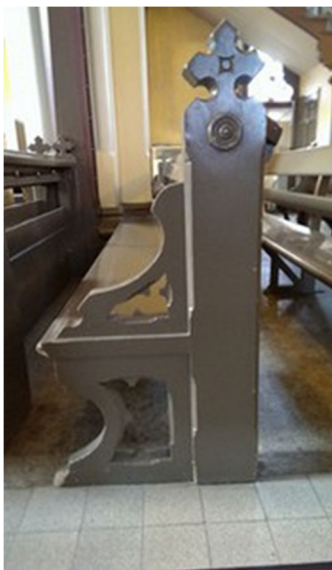
Alkuperäisen pinta on ollut punertavan ruskea öljymaali muiden rakennusosien mukaisesti. Kraattereita tutkimalla ja väriportaikon perusteella penkkien päätyjen kaikista viisteistä löytyi ohut punainen öljymaalikerros ruskean alimmaisesta kerroksen päältä.

Kuva 34: Penkin pääty 2014.

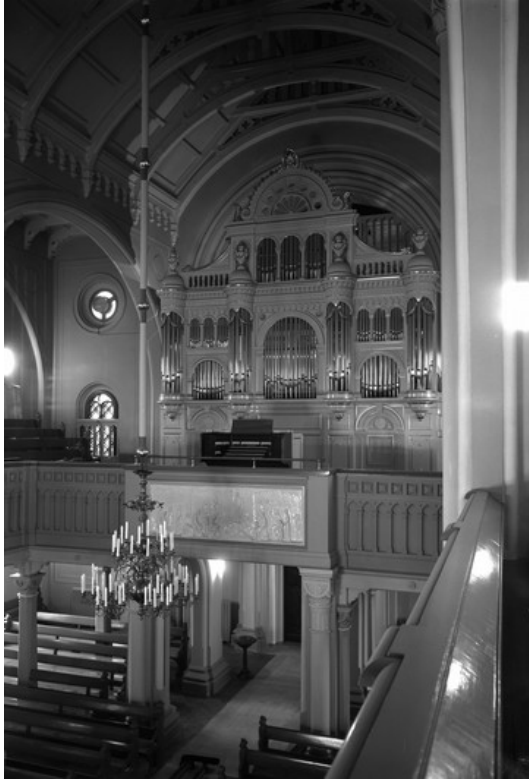
Vuonna 1937 urkuparvea alennettiin 1,2 metriä, jolloin urkuparven alla oleva pääsisäänkäytävän holvi suoristettiin (kuva 41). Samalla urut laskivat alemmas. Parven kaiteen päältä purettiin alkuperäinen lisäkaide (kuva 39). Uusi katto valettiin rautabetonista, johon on tehty yksinkertaiset kuviot lautamuoteilla ja pintaan rappaus. Parven kaiteen yläosa purettiin ja keskelle tehtiin uutta vanhan mallin mukaan. (Strömmer 1.4.1937.)

Kuva 41: Urkufasadi 1938–1969. (E.M. Staf, Tampereen museot.)
