1980-LUVUN PIENTALOJEN TYYPILLISIÄ VIRHEITÄ JA  
TUTKIMINEN ESIMERKKIKOHOEES

# TYPICAL FAULTS IN BUNGALOWS FROM 1980'S AND INSPECTION AT EXAMPLE TARGET

## Omakotitalon kuntotarkastus ja korjausehdotukset

Kärsämöntie 5, 28660 Pori

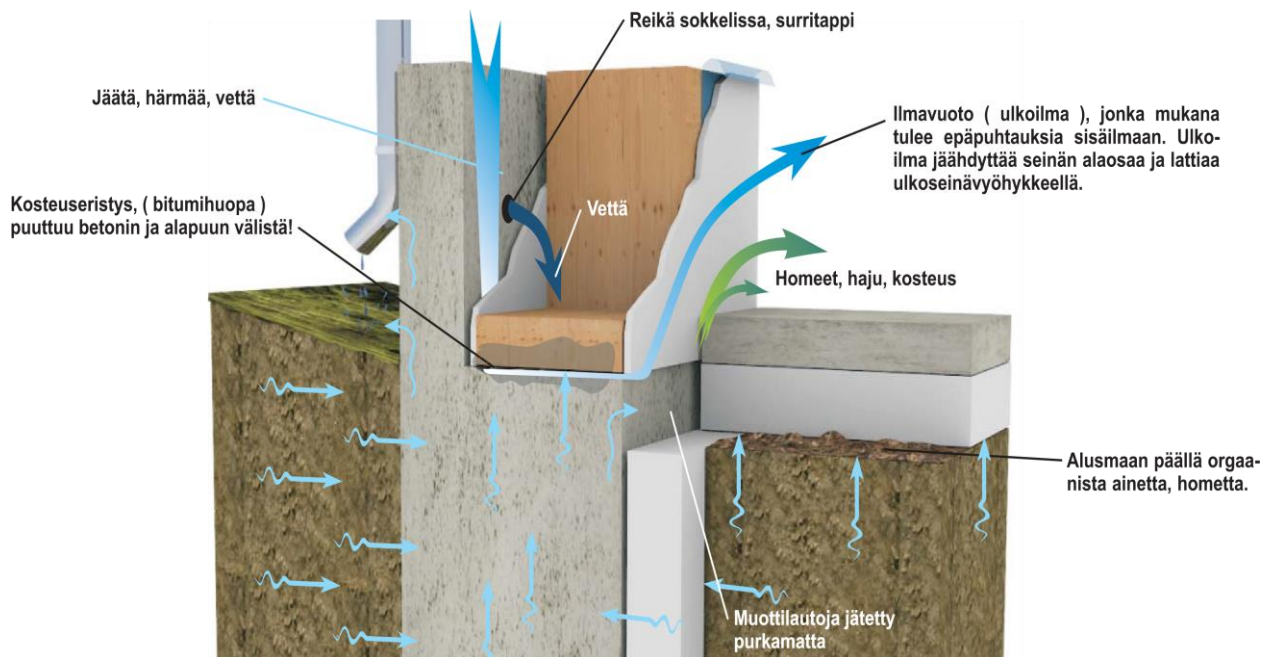
Kuva 1. Valesokkelirakenne (Hometalkoot, Pientalojen riskirakenteet )

Jotkin aikakauden rakennuksissa käytetyt rakenteet eivät täytä nykyisten rakennusmääräysten mukaisia hyvän rakennustavan kriteerejä. Etenkin alapohjissa, valesokkelirakenteessa ja märkätiloissa on rakenteita, joiden toimivuus voi useamman tekijän johdosta heiketä, jolloin vaurioitumisriski on suuri.

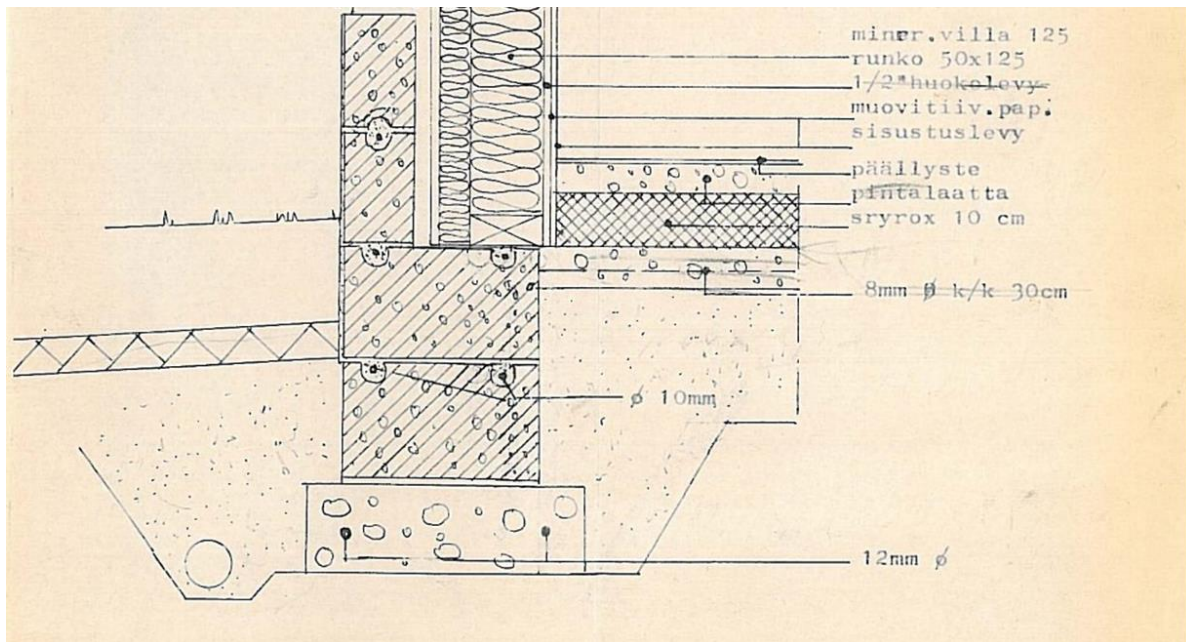
Kuva 2. Perustukset ja alapohjarakenne, Kärsämöntie 5 ( Rajattu rakennepiirustuksesta, 17.3.2016 )

Rakennuksen perustuksina on betoniantura, jonka päälle on muurattu harkkosokkeli. Maapinnan alapuolinen sokkeli on kahden harkon korkuinen. Sokkelin pinta on matalimmillaan 30 - 50 mm maapinnan tasoa alempana. 200 mm maapinnan alapuolella rakennusta kiertää routasuojaeristys, joka on 50 mm paksu styrox-levytys.

Alapohja rakenteena on maanvarainen kaksoispohja laatta, jossa maanvastainen laatta on 75 mm sen päällä 100 mm styrox eristys ja pintalaatta 50 mm. Kuva 2.

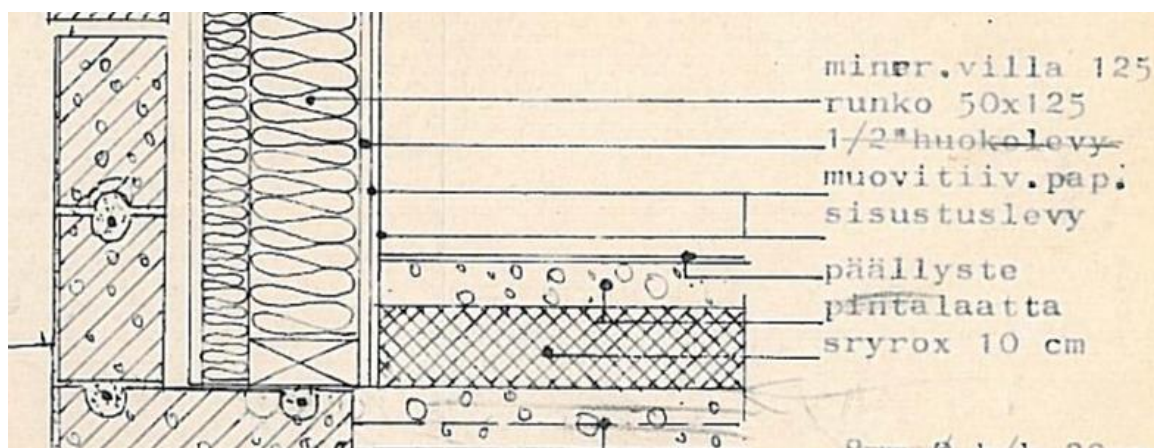
Kuva 6. Valesokkeli ja rungon alaosa ( Rajattu rakennepiirustuksesta, 17.3.2016 )

Valesokkeli on muurattu sokkelin päälle. Harkon, paksuus on 100 mm, kuvasta poiketen harkon sisäpinnassa on 50 mm styroxlevy lämmön ja kosteuden eristeenä tiilimuurauksen alapinnan tasalle asti, josta ylöspäin eriste on kuvan mukaista mineraalivillaa 50 mm, eristeen ja alajuoksun välissä on tuuletusrako,

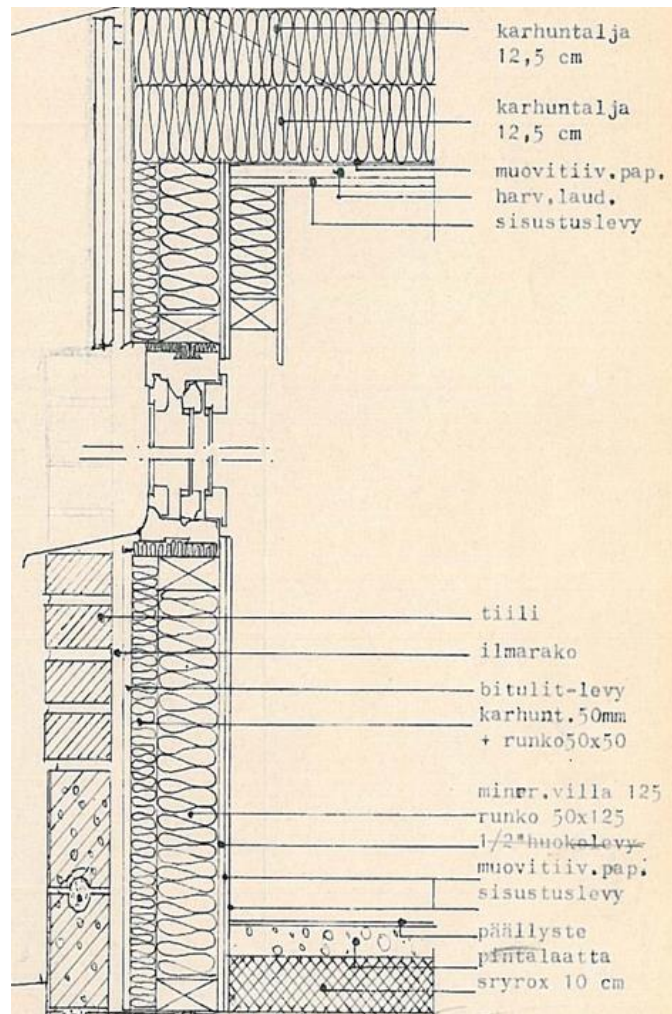
Kuva 8. Ulkoseinäleikkaus, (rajattu rakennepiirustuksesta )

Ulkoseinä rakenne sisältäpäin lukien: kipsilevy 12mm, muovitiivistyspaperi, pystyrunko 50\*125mm, jossa eristeenä mineraalivilla 125mm, 50\*50mm vaakakoolaus ja karhuntaeriste 50mm, tuulensuoja bitulit-levy 12mm, tuuletusrako n.20mm, tiili 270\*130\*75 mm ja ikkunoiden yläpuolelta alkaen laudoitus julkisivussa. Poikkeuksena rakennepiirustukseen, alajuoksu on 50\*100 mm, sisäpinnan kipsilevyn alle piirretty huokolevy puuttuu ja kodinhoitohuoneen, keittiön, vaatehuoneen sekä eteisen sisäverhouslevytys on lastulevyä 12mm.
