Kymintehtaan Ruukinportin reliefien restaurointisuunnitelma

Opinnäytetyö

Marraskuu 2015

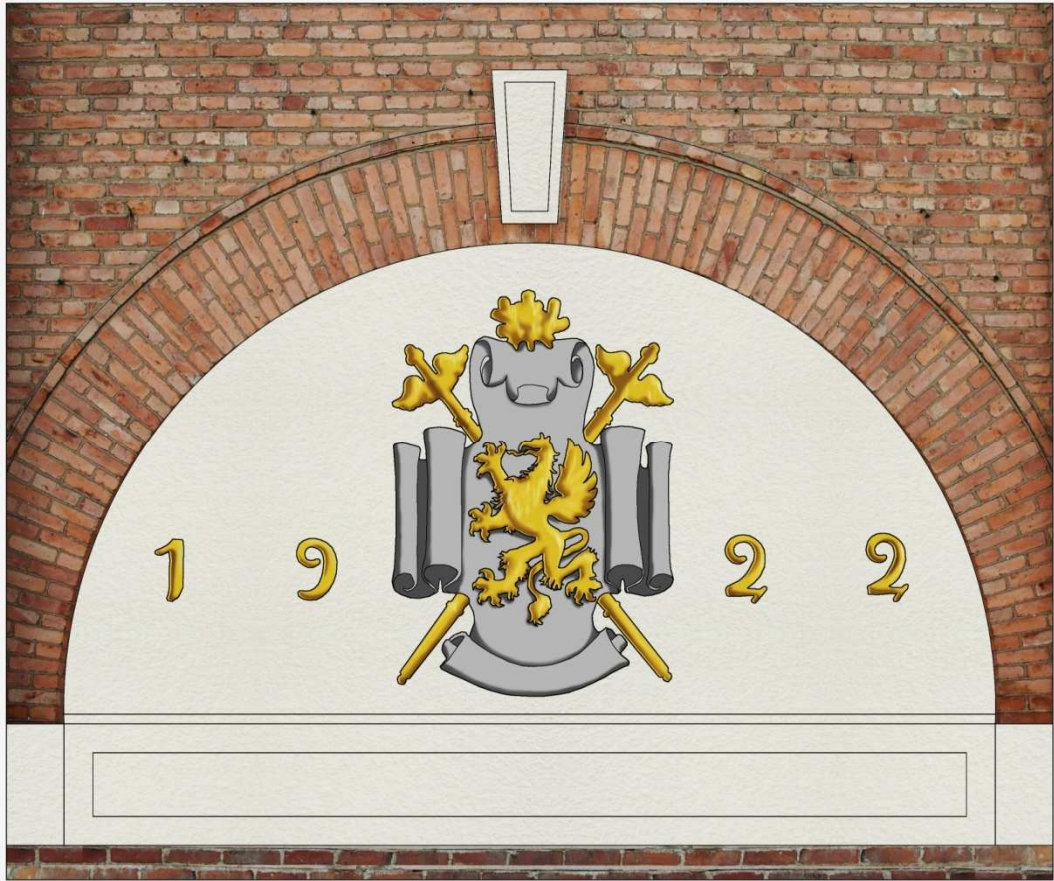
Kuva 17. Värityssuunnitelma 1.

Värytysuunnitelma 1 (kuva 17) nojaa paikan päällä tehtyihin havaintoihin reliefien nykytilanteesta sekä edellä kuvattuihin materiaalianalyysiin. Nykytilanteen perusteella aarnikotkan lisäksi sauvat, havunoksat ja numerot ovat olleet kullattuja. Suunnitelman mukaan laastitausta maalataan valkoiseksi, reliefien pergamenttitausta maalataan harmaaksi ja numerot, havunoksat ja aarnikotkat sekä niiden takana olevat sauvat kullataan.

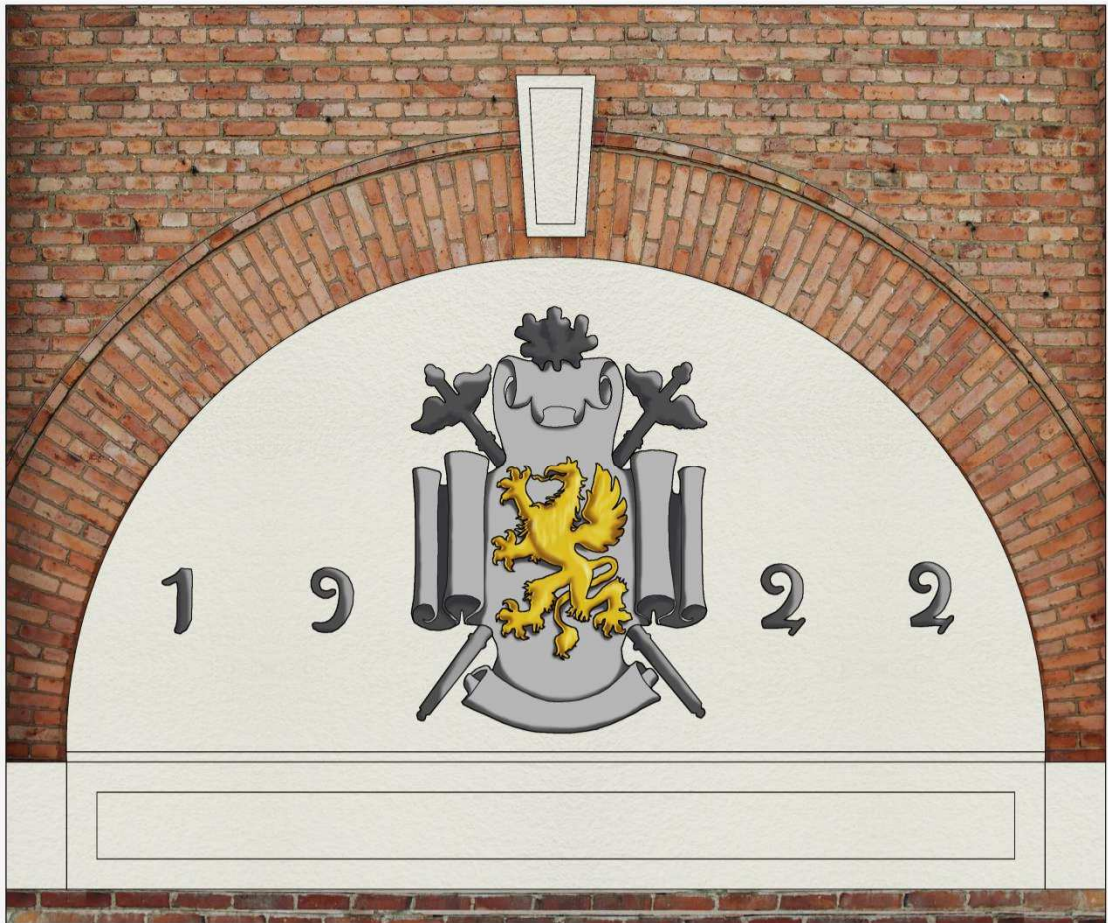
Kuva 19. Väristyssuunnitelma 2.

Suunnitelma 2:n mukaan laastitausta maalataan valkoiseksi. Ainoastaan aarnikotkat kullataan ja muut valurautaosat maalataan harmaaksi. Sauvoissa ja havunoksissa voidaan niin halutessa käyttää pergamentin sävystä poikkeavaa harmaata, mikä korostaisi reliefin eri osia. Kuten mainittu, alkuperäiset pintakäsittelyaineet on saatettu poistaa korjausten yhteydessä ja siten on mahdollista, että reliefit ovat olleet kirkkaillakin väreillä maalatut. Todisteiden puuttuessa voi olla parempi käyttää hillittyjä harmaan sävyjä, jotka myös jättävät tilaa kultauksen ja punatiilen luonnollisille sävyille.

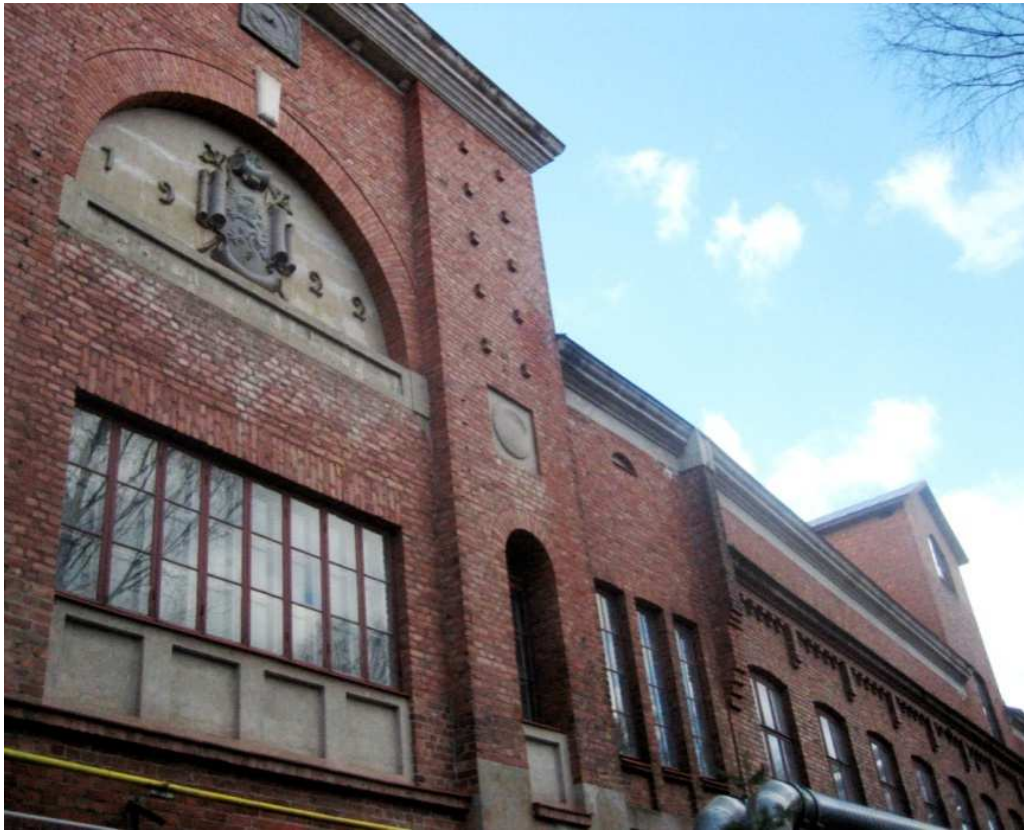
Kuva 19. Idänpuoleinen reliefi on erityisen vaikea saavuttaa, koska ratakuilun yli kulkenut silta on purettu. (Kuva: Miina Tolonen 2013.)

Reliefit sijaitsevat suhteellisen korkealla julkisivuissa (kuva 19), joten korjauksen toteuttamista varten täytyy pystyttää rakennustelineet. On todennäköisesti järkevintä restauroida yksi reliefi kerrallaan, jolloin telineet tarvitsee pystyttää vain toiselle puolelle rakennusta. Telineiden tulee ulottua reliefin laidasta laitaan. Telineiden leveyden on siis oltava noin viisi metriä. Reliefien kokonaiskorkeus rapattuine osineen on yli 3 metriä korkea, joten keskipituinen restauroija ei todennäköisesti yllä reliefien yläosiin yhdeltä tasolta kurkotellessaan. Telineisiin on siis syytä rakentaa kaksi työskentelytasoa. Alimmaisena tason tulee olla hieman rapattua palkkia alempana. Ylempi työskentelytaso tulisi asentaa niin, että se ei estä reliefien käsittelyjen jatkuvuutta, eli se ei saa olla aivan reliefeissä kiinni.

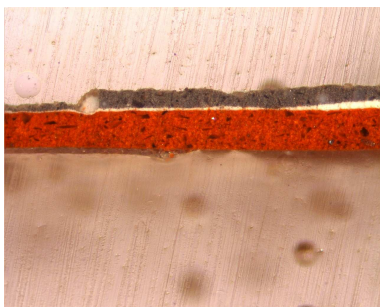
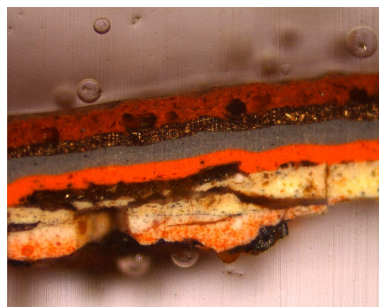
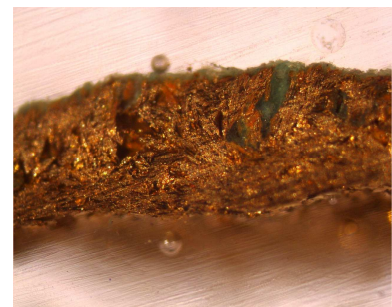
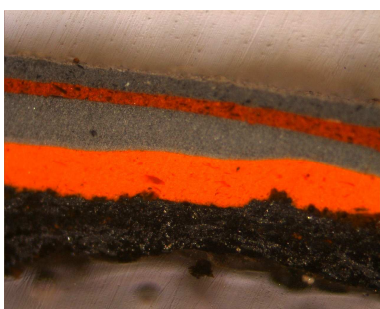
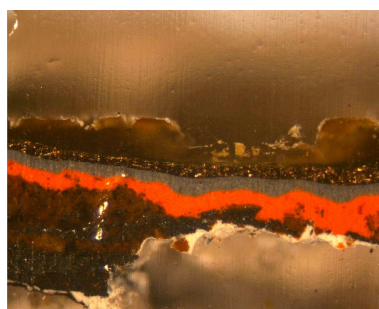
LÄNSIPUOLEN MAALINÄYTTEET

Kolme maalikerrosta esiintyivät jokaisessa maalinäytteessä, harmaa, tummanpunainen ja kirkkaan oranssinpunainen maalikerros (kuvat 9 ja 10). Kirkas punainen maali on alimpana, raudan päällä. Se on todennäköisesti lyijymönjää, jolle kirkas punainen väri on tyypillinen. Lyijymönjää on perinteisesti käytetty rautaesineiden ruostesuojaukseen pohjamaalina, mutta myös koristelussa helakan punaisen värinsä vuoksi. Lyijymönjä on tunnettu jo

Alimmaisena suurimmassa osassa näytteitä on epätasaisen rosoinen musta kerros, joka on ilmeisesti rautareliefien korrodoitunut pintakerros. Etenkin lännenpuoleisen reliefin reunoilla on rippeitä valkoisesta maalista, joka on todennäköisesti rappauspinnalle aikanaan hieman huolimattomasti levitettyä kalkkimaalia. Joissain näytteissä valkoista maalia on alimmaisena kerroksena, mikä selittyy sillä, että kalkkimaalia on päässyt huoltomaalauksen yhteydessä tunkeutumaan reliefien pinnan ruostumisen takia irronneiden maalikerrosten alle.

Ylärivissä vasemmalta oikealle näytteet 1–3, alarivissä näytteet 4 j a 5.

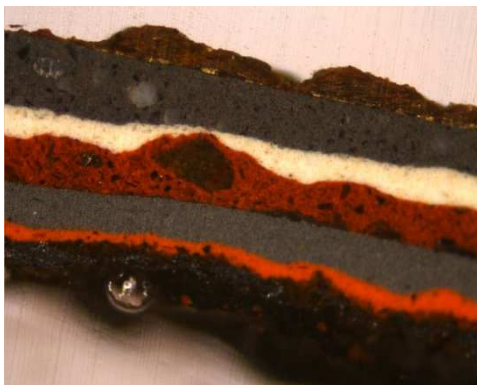
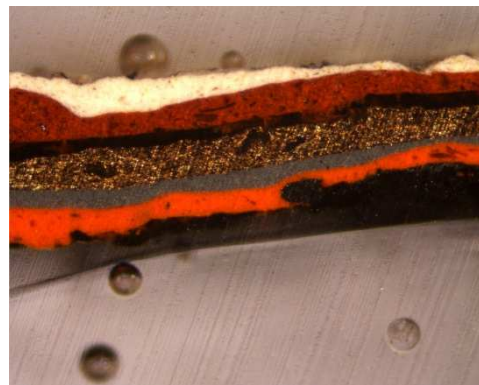
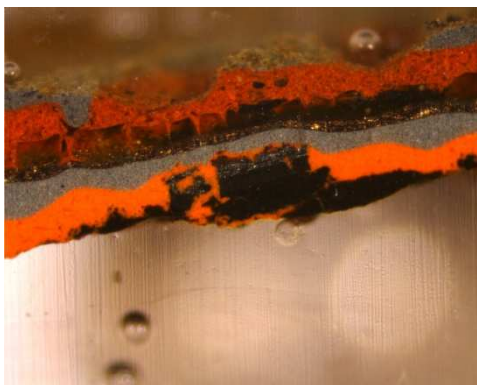
ITÄPUOLEN MAALINÄYTTEET

Ylhäällä vasemmalta oikealle näytteet 6 ja 7, alhaalla näyte 8.
