1920-LUVUN PUUTALON
KUNTOTUTKIMUS JA
KORJAUSTAPA-EHDOTUS

Tekniikka
2020

The purpose of this thesis was to perform a renovation suggestion and condition survey for an old log house, which has been build in 1925 and is located in Kristiinankaupunki. No major overhaul has been done during the lifespan of the building.

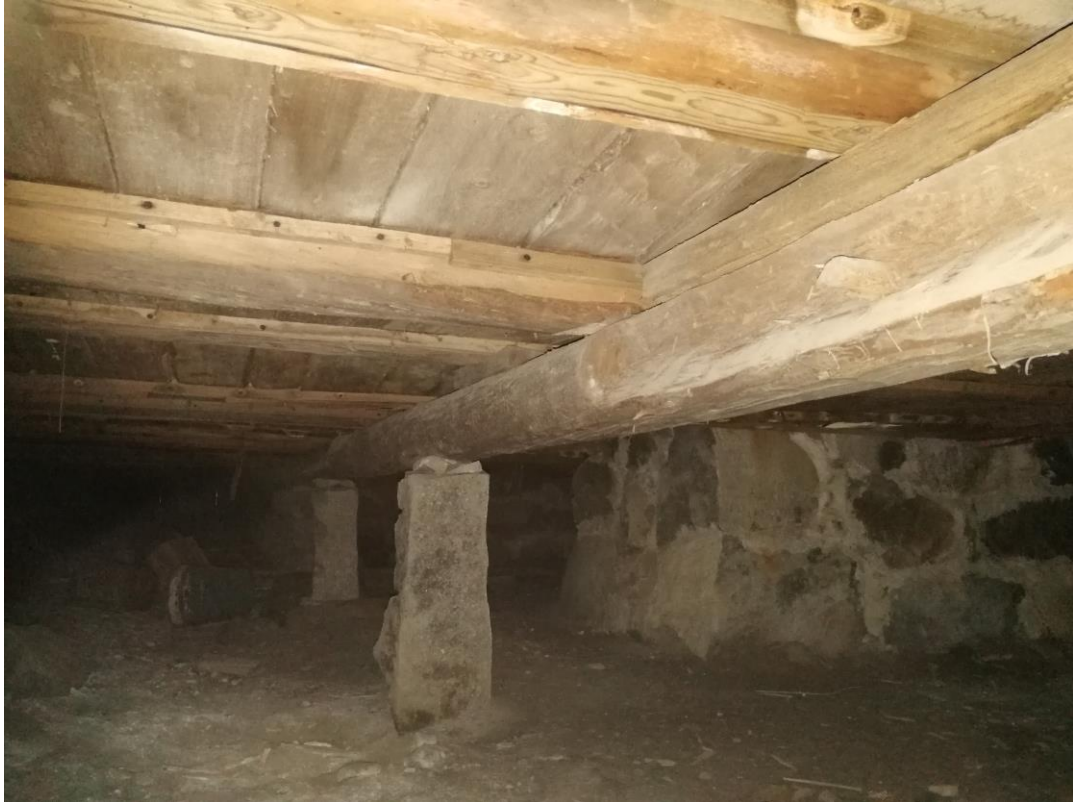
Kuva 4. Yleisilme ryömintätilasta lännen puolelta katsottuna.

Alapohja on tuettu maasta luonnonkivillä. Luonnonkivien päällä lepää alkuperäinen alapohjarakenne. Rossipohjasta käsin katsottuna alapohjan puurakenteet vaikuttavat ikäänsä nähden hyvin säilyneiltä. Lahovaurioita tai mikrobikasvustoa ei ollut havaittavissa.

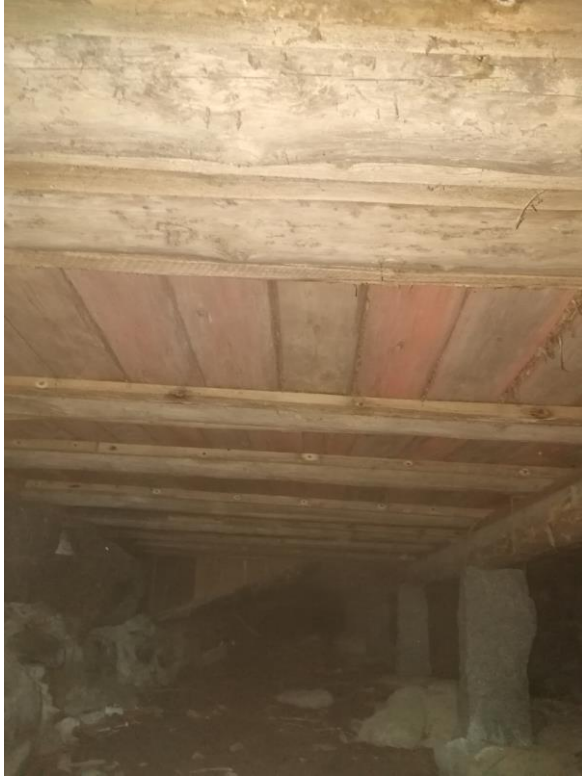
Kuva 5. Ryömintätila idän puolelta katsottuna.

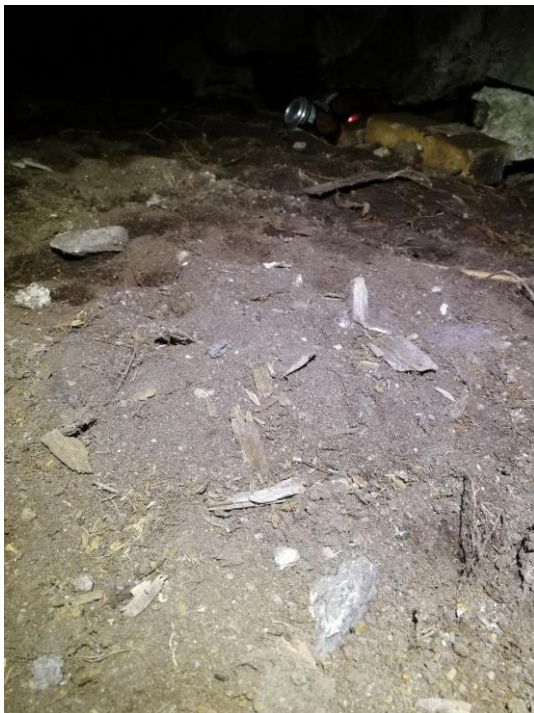
Kuva 7. Ryömintätilan maa-aines (hieta).

- Pintamateriaali saattaa sisältää asbestia tai muita haitta-aineita
- Yhden huoneen lahovaurio
- Alapohjan lämmöneriste on altis mikrobikasvustolle
- Hieta maa-aineena edesauttaa kapillaarista vedennousua, sekä voi toimia kasvualustana mikrobikasvustolle.

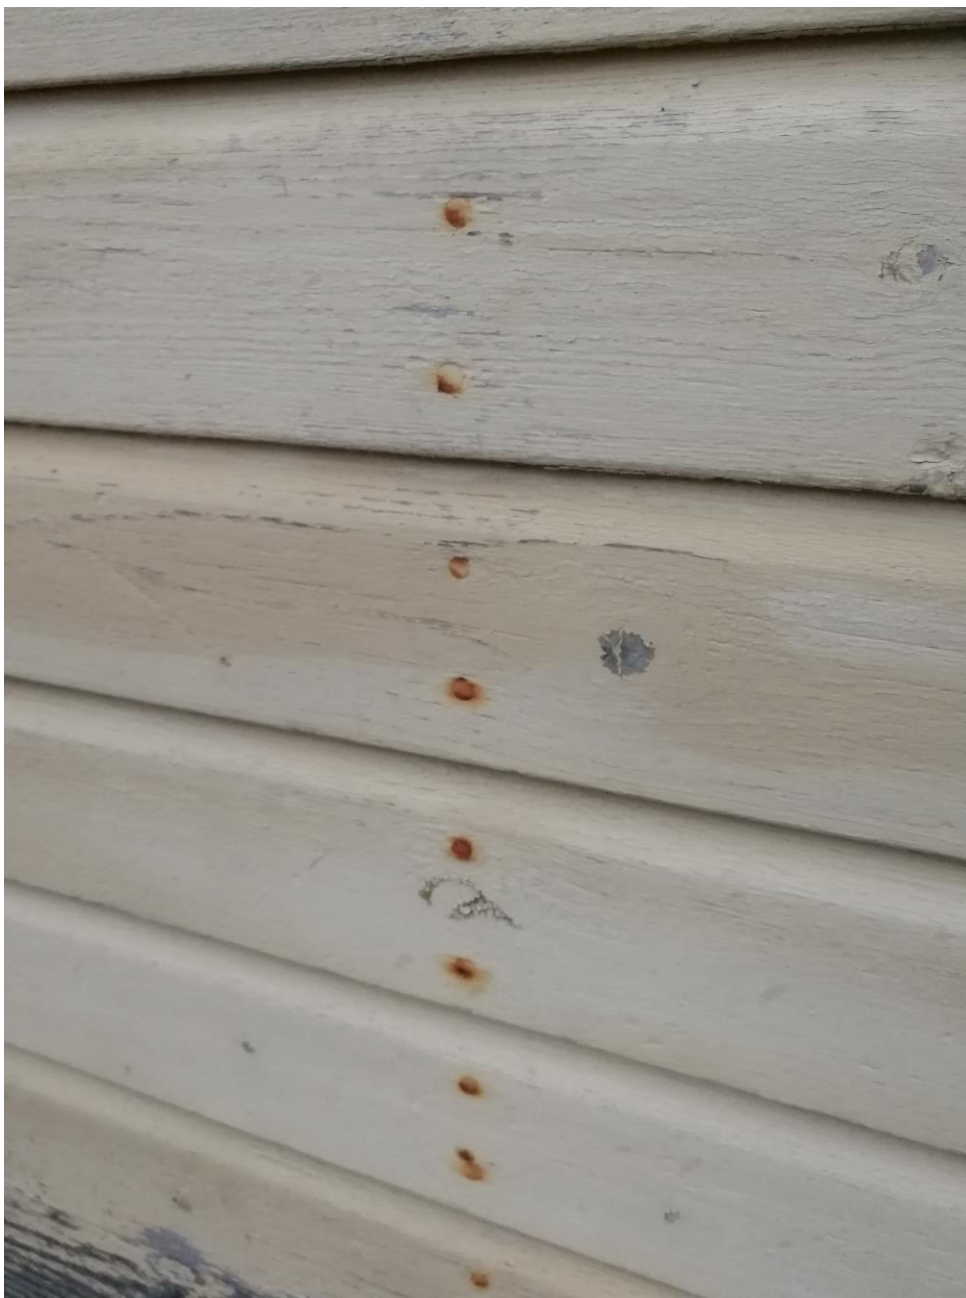
Kuva 14. Ulkoverhousnaulat.

Ulkolaudoitus on kiinnitetty käsittelemättömillä, eli ns. mustilla nauloilla. 1960-1970-luvun taitteessa alkoivat galvanoidut naulat yleistymään mustien naulojen tilalle, joka myös osakseen kertoo, että laudoitus on vähintään 50 vuotta vanha tai vielä todennäköisemmin alkuperäinen.

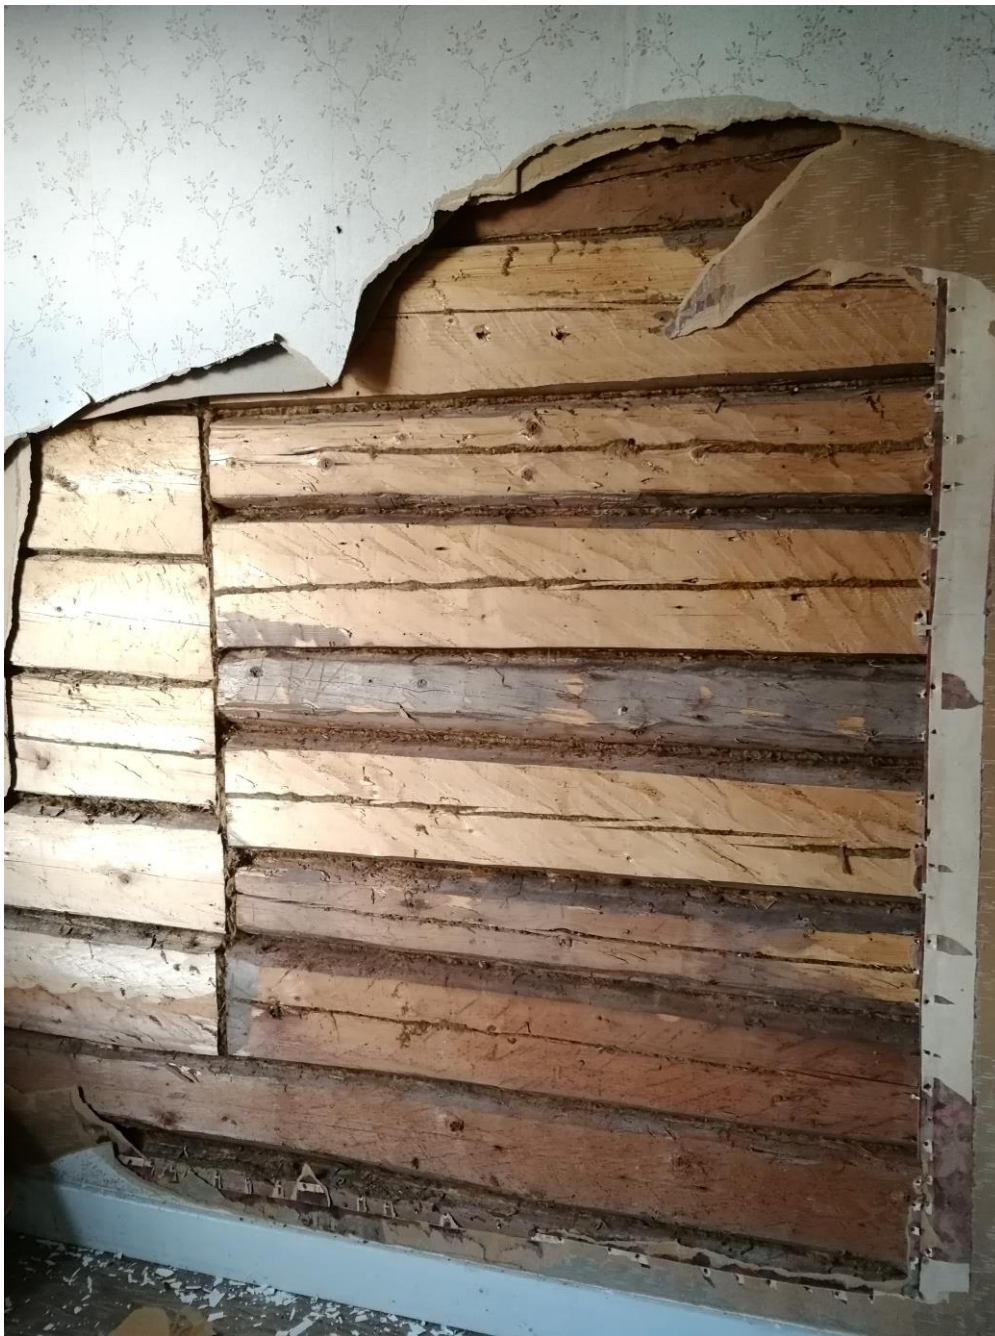
Kuva 16. Hirsiseinän kunto pohjoispään seinällä.

Hirret ovat valmistettu tiukkasyisestä männystä ja tilkkeenä on käytetty pellavakuitua. Huoneistojen puolelta hirsien kunto tarkastettiin kuudesta pisteestä aistinvaraisin havainnoin, sekä kosteusmittausten avulla (mittapisteet merkitty kappaleessa 6).

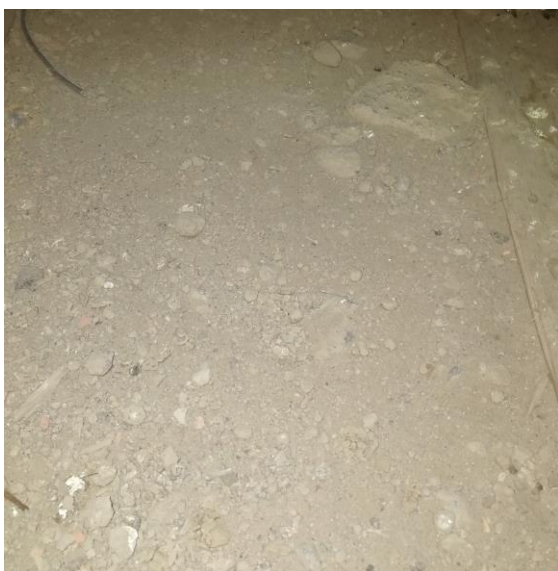
Kuva 24. Yläpohjassa ylin eristekerros on maa-ainesta, jonka tehtävänä on ollut toimia palopermantona.

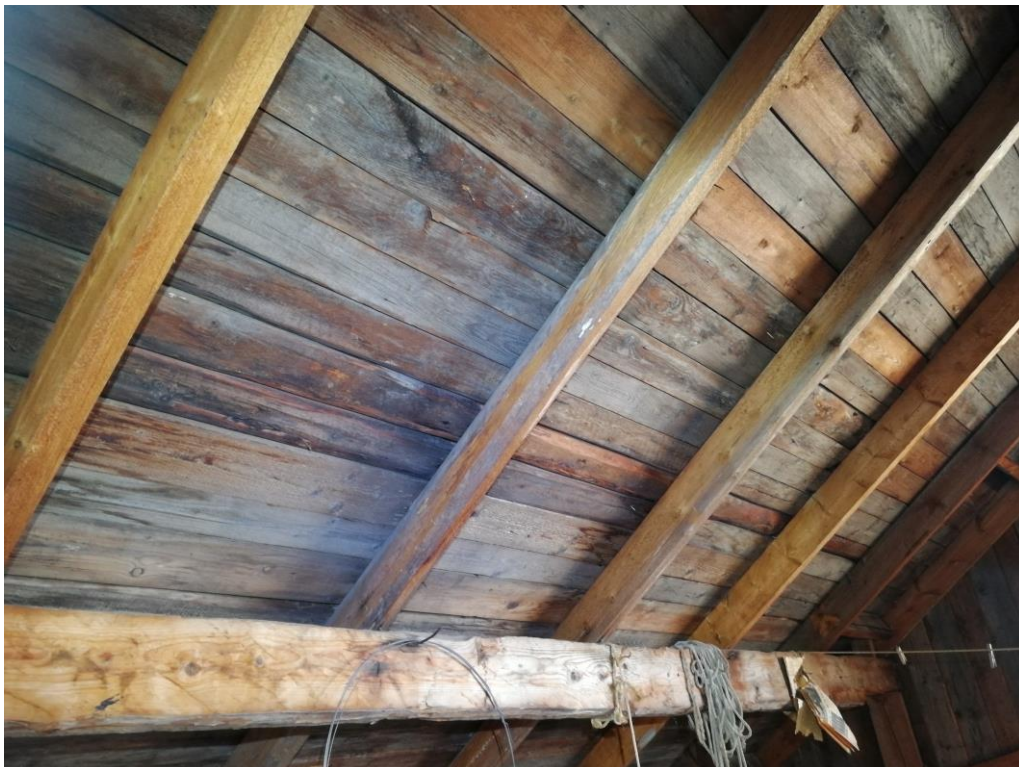
Kuva 25. Eteläpään idänpuoleinen lape.

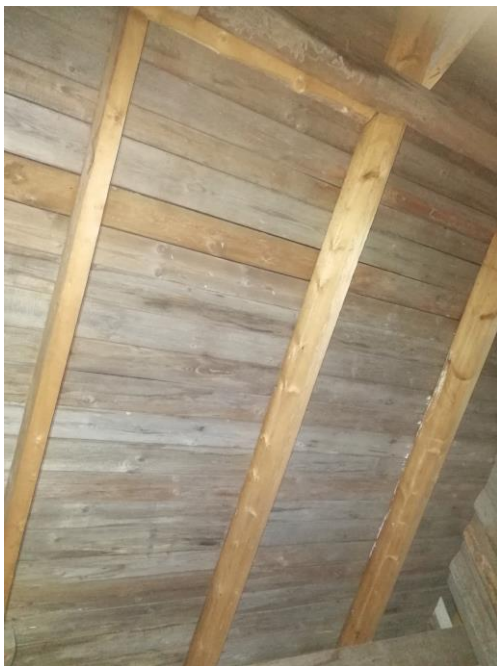
Kuva 28. Pohjoispään idänpuoleinen lape.

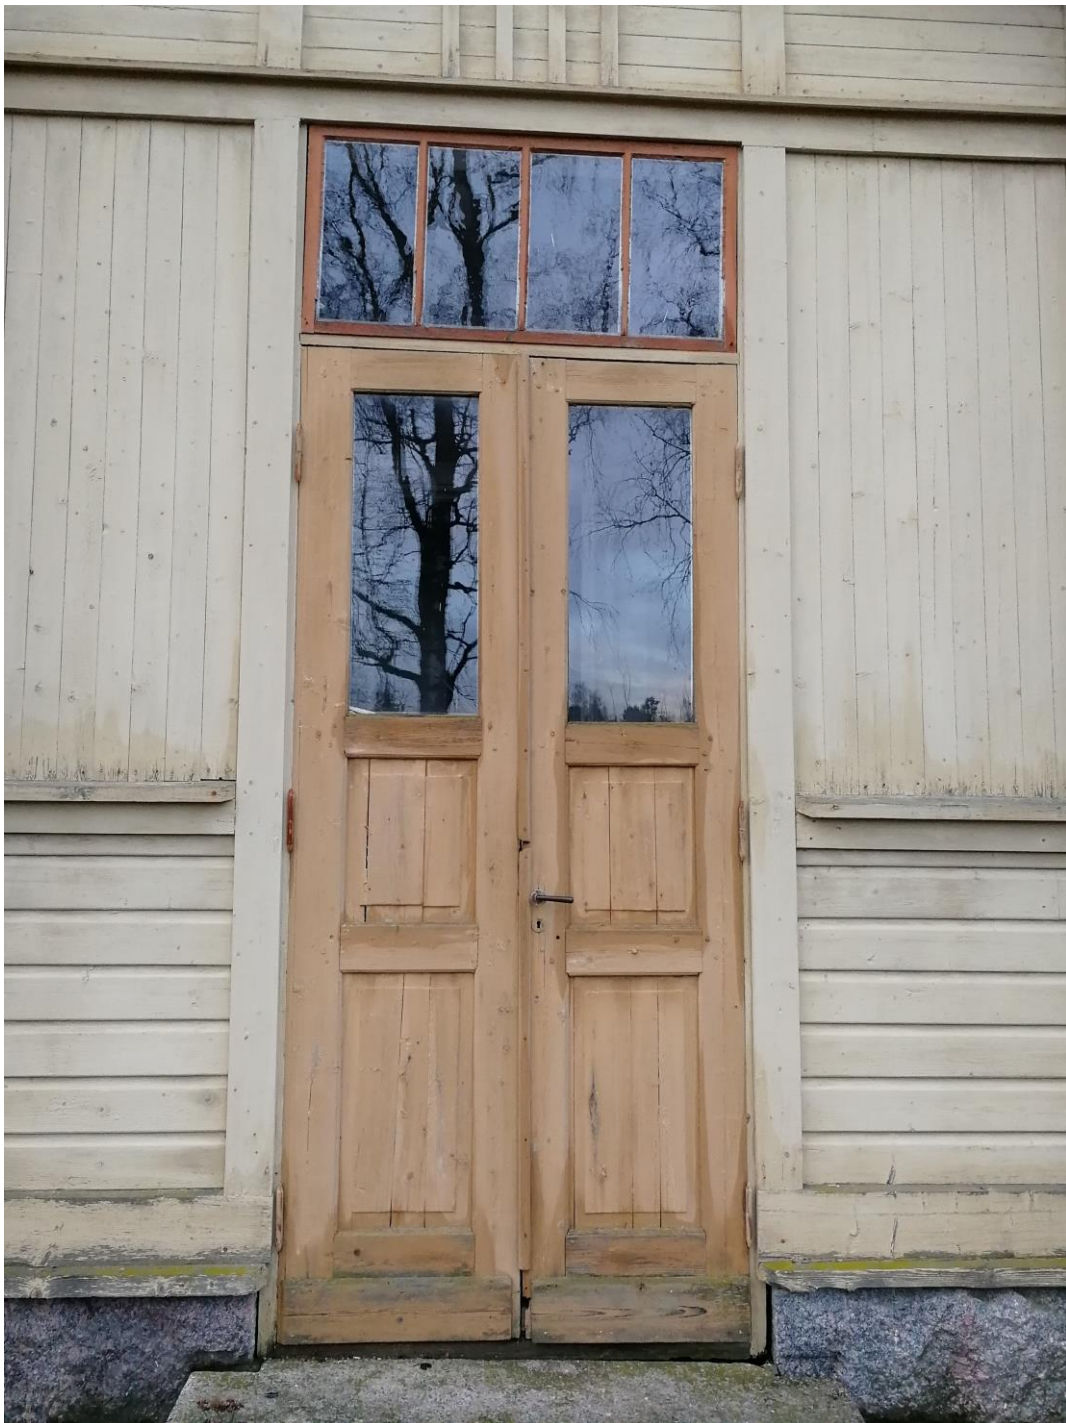
Toisinaan ikkunoiden ja ovien tilkkeisiin on ennen lisätty PAH-yhdisteitä sisältävää kivihiilitervaa eli kreosoottia kosteusteknisten ominaisuuksien parantamiseksi, joten niistä tulee ottaa näytteet ennen purkutoimenpiteiden aloitusta.

Kuva 31. Esimerkkikuva nykyisten ovien ulkonäöstä ja kunnosta.

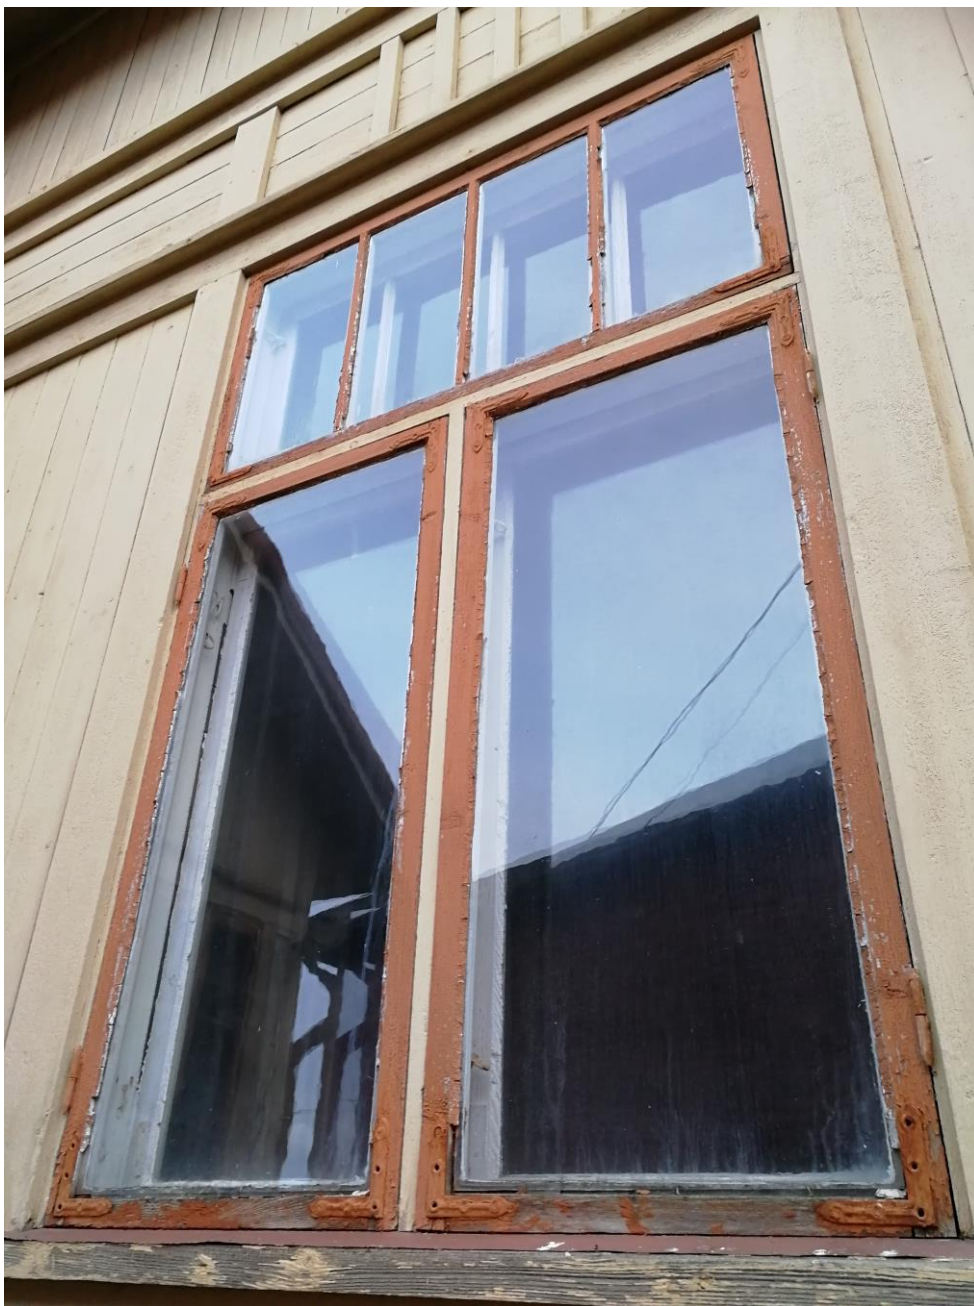
Ikkunoitakaan ei ole koskaan uusittu. Ne ovat kuitenkin ajansaatossa kärsineet kosteusvaurioista.

Kuva 32. Esimerkkikuva ikkunoiden ulkonäöstä ja kunnosta.

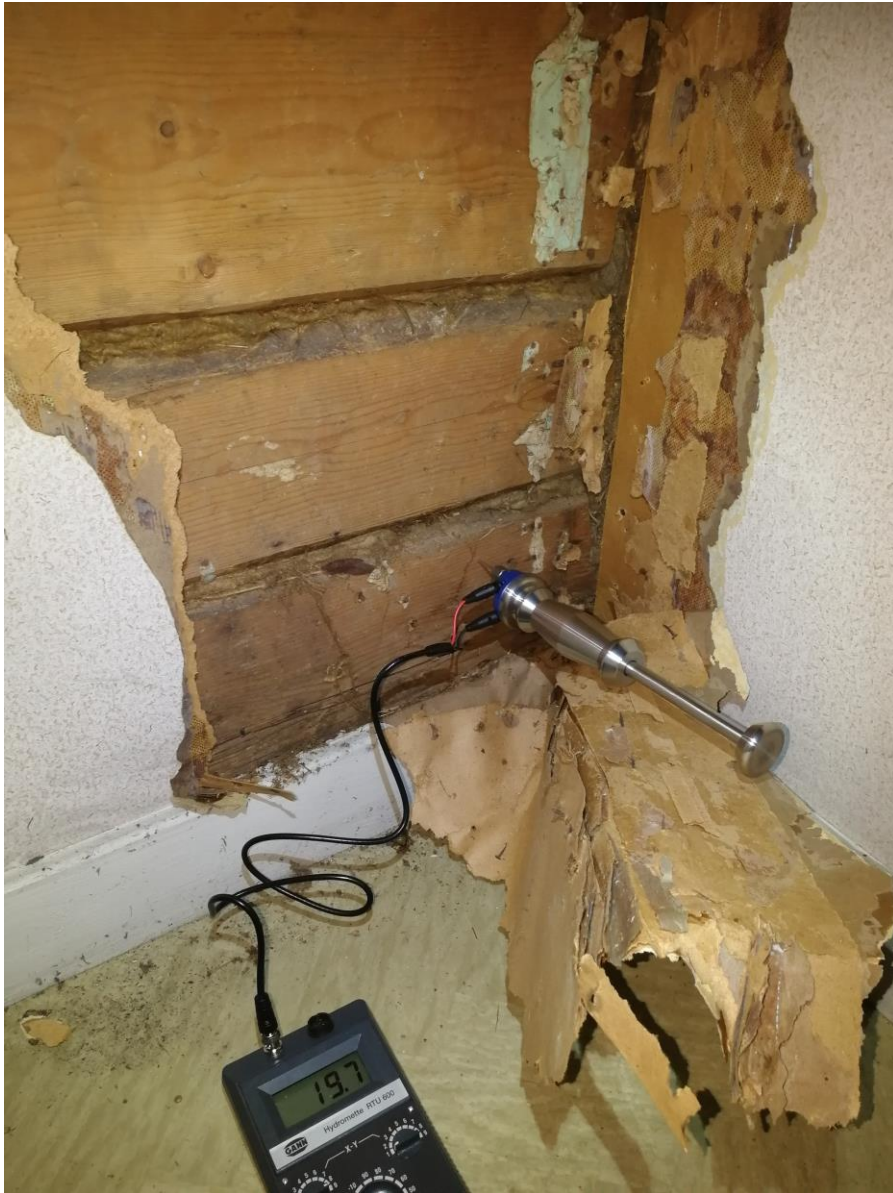
Kuva 36. Kosteusmittaus pohjoispään asunnon salissa.

Hirret ovat myös silmämääräisesti hyväkuntoisia.

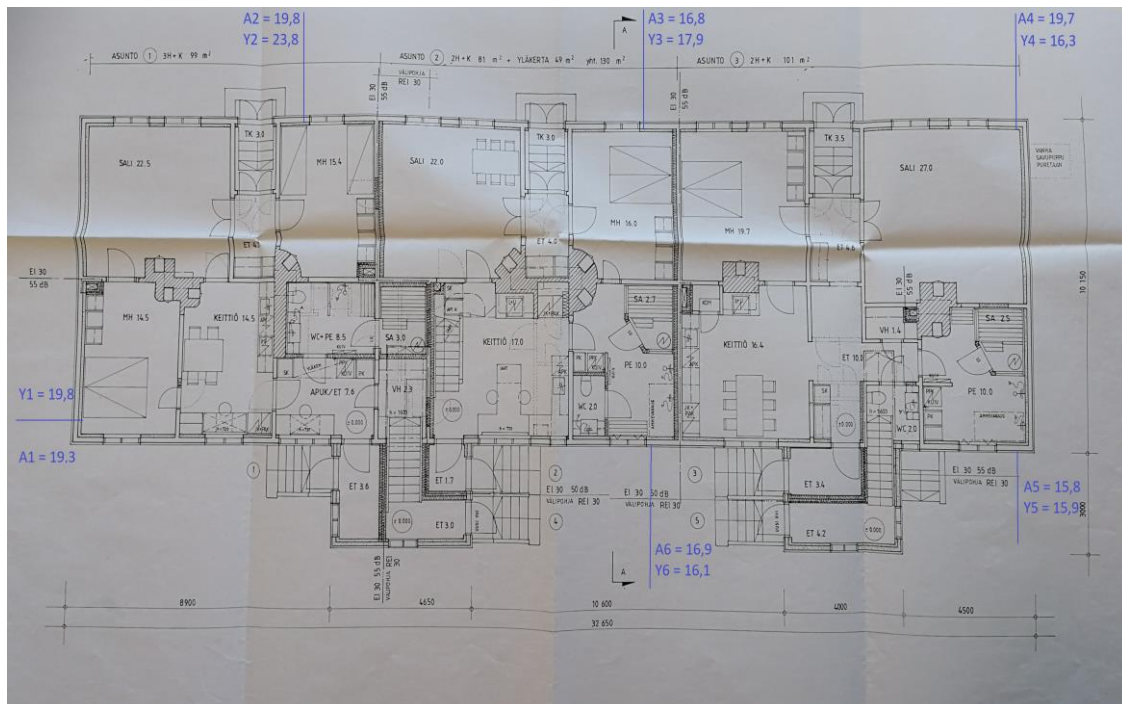
Kuva 37. Huoneistotilojen hirsiseinien kosteusmittausten tulokset. A = mittaustulos 20cm korkeudelta lattian pinnasta. Y = tulos 100cm korkeudelta lattian pinnasta.

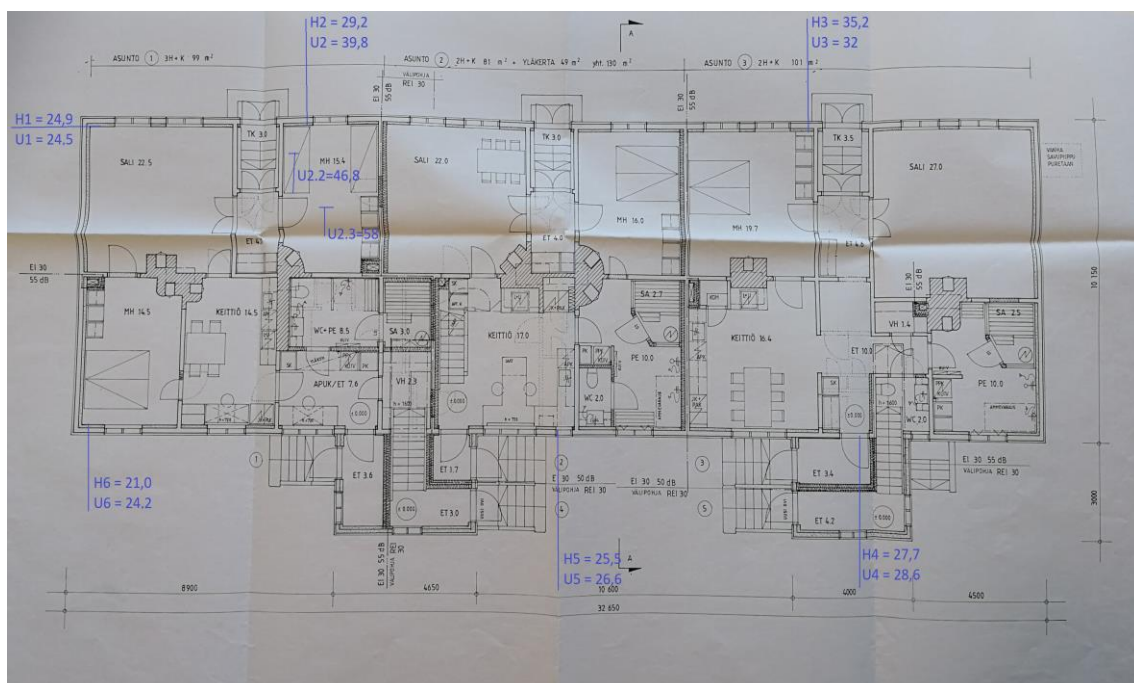
Kuva 38. Kosteusmittausten tulokset alapohjasta. H = mittaustulos kivijalkaa vasten olevista alahirsistä ja U = tulos alapohjan umpilaudoituksesta.

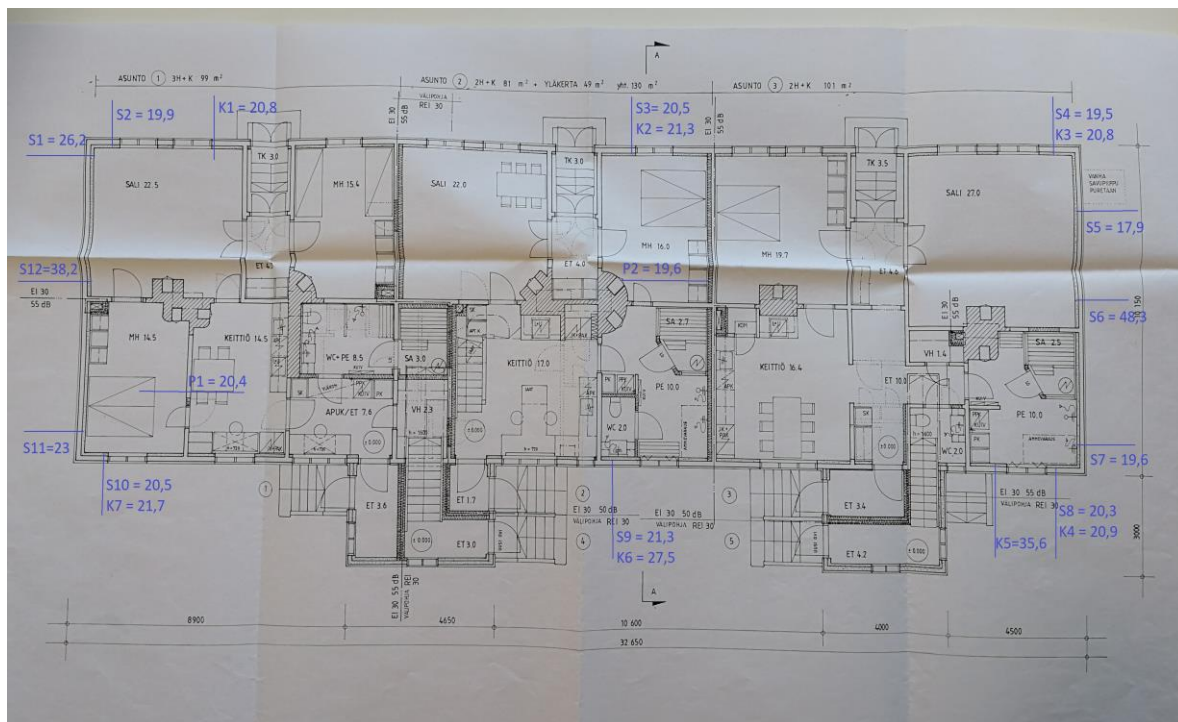
Kuva 39. Ullakolla suoritettujen kosteusmittaukset. S = Mittaustulos seinästä 10cm korkeudelta lattiapinnasta. K = Mittaustulos katosta. P = Mittaustulos yläpohjapalkista.
