Topi Lehtola

1924 rakennetun hirsitalon kunnostussuunnitelma

Opinnäytetyö

Kevät 2022

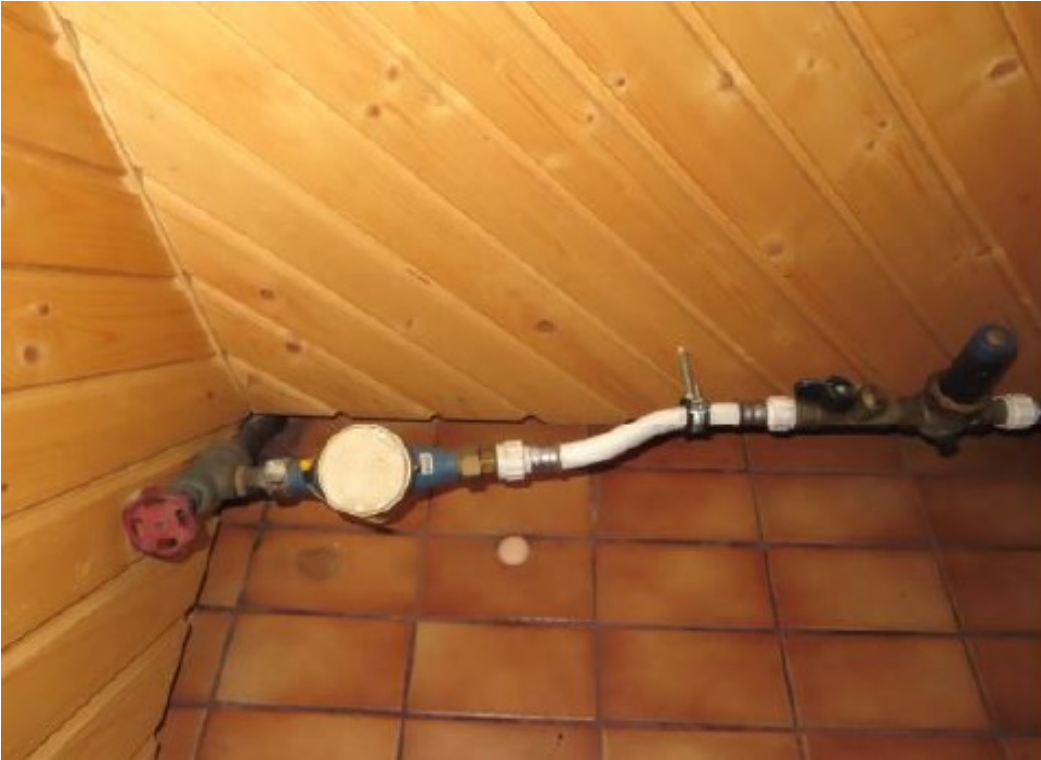
Kuva 8. Vesimittari (Syrjämäki, 2021).

Rakennuksessa on sähköllä toimiva lämmitysjärjestelmä. Kosteissa tiloissa on lattialämmitys, muuten seinäpatterit. Lämmitysjärjestelmät on asennettu remontin yhteydessä 1986. Vesimitari sijaitsee saunan lauteiden alla (kuva 8). Ilmanvaihtoa on tehostettu pesuhuoneessa, saunassa ja vessassa koneellisesti, muuten rakennuksessa on painovoimainen ilmanvaihto. Viemäriputkisto on laitettu 1985, käyttövesiputket on uusittu 2019. Lattiakaivot ovat muoviset vuodelta 1985. (kuva 11). (Syrjämäki, 2021, s. 2.)

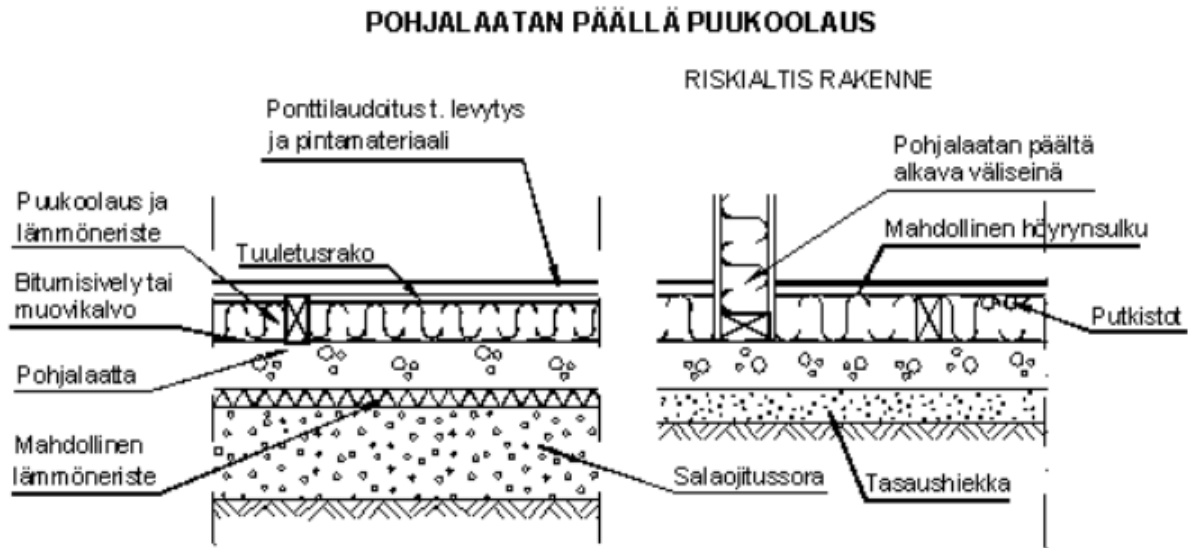
Kuvio 1. Esimerkki puukorotetun lattian rakenteesta (Sisäilmäyhdistys, 2008).

Edellisen omistajan kertoman mukaan lattiarakennekerrokset ovat laminaatti, ponttilauta, villa / koolaus 100 mm, betonilaatta, muovikalvo, styrox-eriste 100 mm ja täyttösora. Pesutiloissa on ns. 2-laattarakenne styrox-eristeellä. Nykytiedolla kyseiset lattiarakenteet luokitellaan riskirakenteiksi. (Syrjämäki, 2021, s. 4; kuvio 1.)

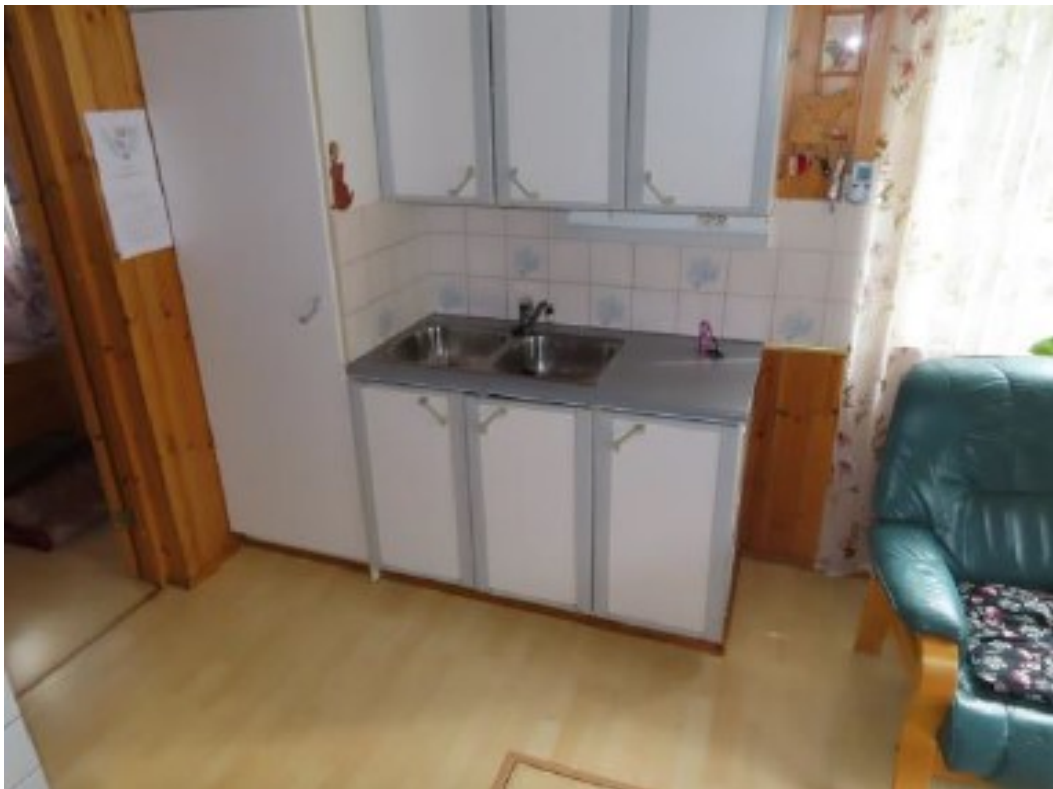
Kuva 12. Tupakeittiö (Syrjämäki, 2021).

Keittiön (kuva 12) ja olohuoneen tiloissa (kuva 13) on puukoolatut lattiat, pinnoitteena lami-naatti. Kaapistojen ja kylmäkoneiden edustat sekä välitilat olivat pintamittarilla mitattuna kui-vat. Allaskaapistojen putkiliitoksissa ei ollut vuotoja. (kuva 14). Tupakeittiön lattian alla on kel-laritila, jonka rakennusmateriaalina on betoni. (kuva 15). Kellarin lattiassa ja seinien alaosissa silmämääräisesti betoni oli kostea ja katossa styrox-eristeessä kondensoitunut kosteutta pi-saroina, tilassa on 2 kpl tuuletusaukkoja. (Syrjämäki, 2021, s. 7.)

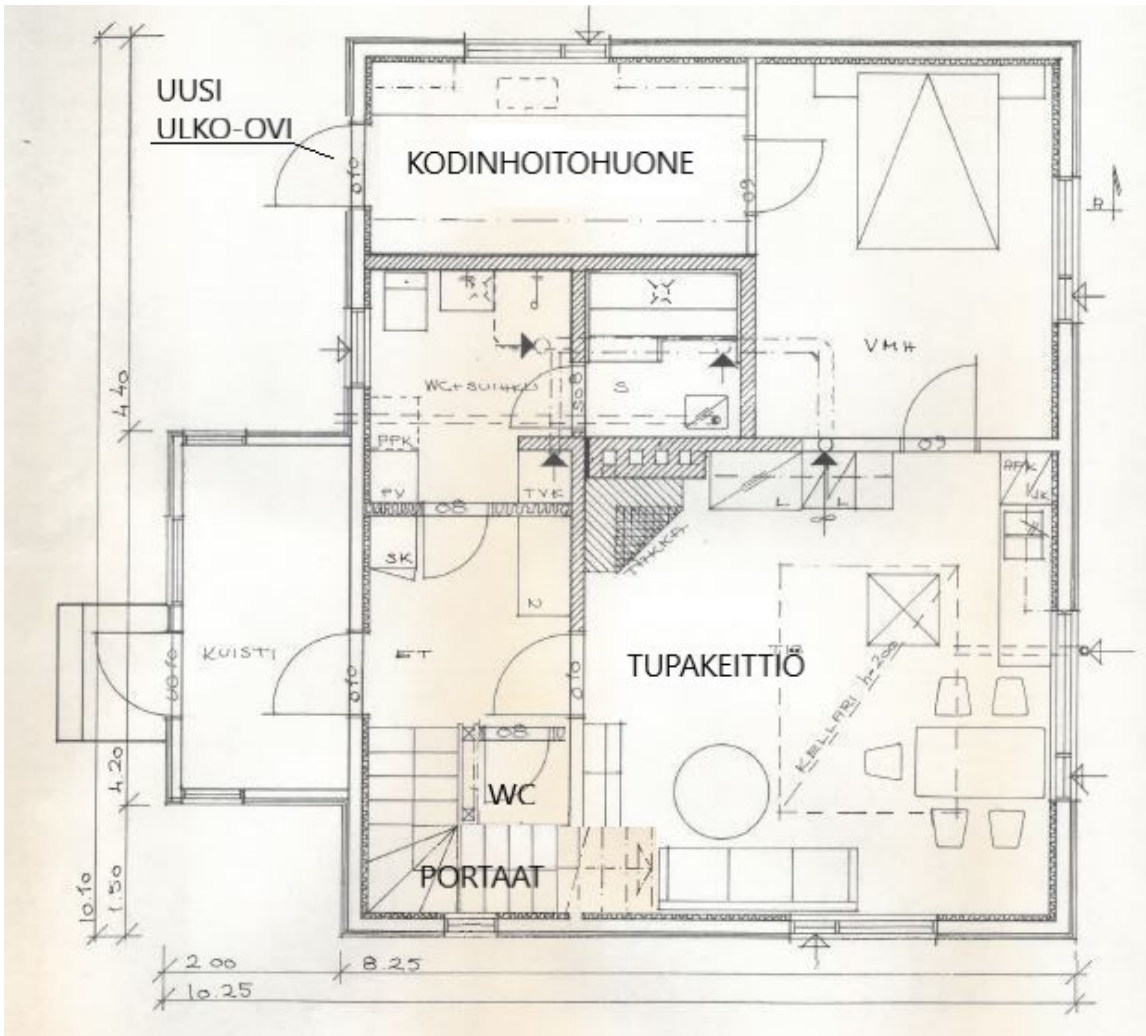
Kuva 18. Alakerran uusi pohjakuva (Pasanen, 2022).

Tällä hetkellä keittiön sijainti ei ole käytännöllinen, koska keittiö sijaitsee kaukana olohuoneesta. Olohuone on alun perin ollut tupakeittiö. Tila palautetaan alkuperäiseen olomuotoonsa tupakeittiöksi ja nykyisestä keittiöstä tehdään kodinhoituhuone. Kodinhoituhuoneesta puhkaistaan ulkoseinään aukko uudelle ovelle. (kuva 19). Tämä muutos tuo asumiseen mukavuutta ja käytännöllisyyttä.

Uudet portaat nousevat yläkertaan osaksi tupakeittiön puolelta. Hirsiväliseinästä joudutaan mahdollisesti muutama hirsi katkaisemaan (kuva 19). Tällöin täytyy kantava väliseinä tukea ja mitoittaa mahdolliset uudet tukirakenteet suunnittelijalla.

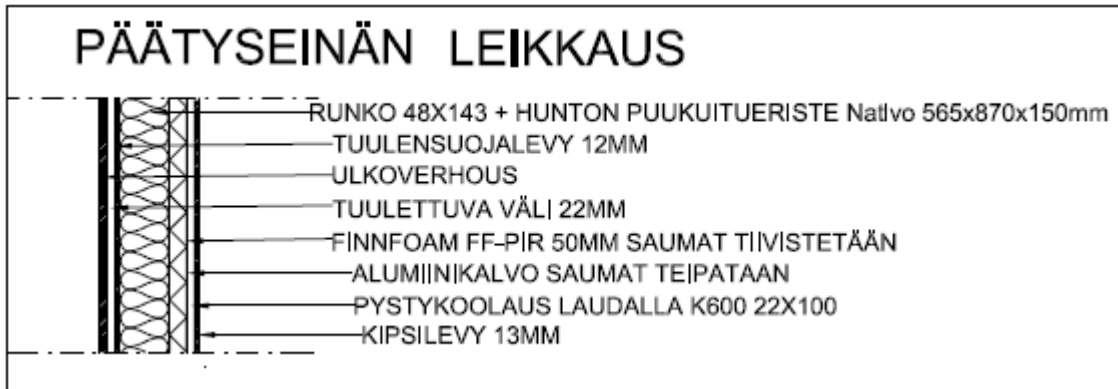
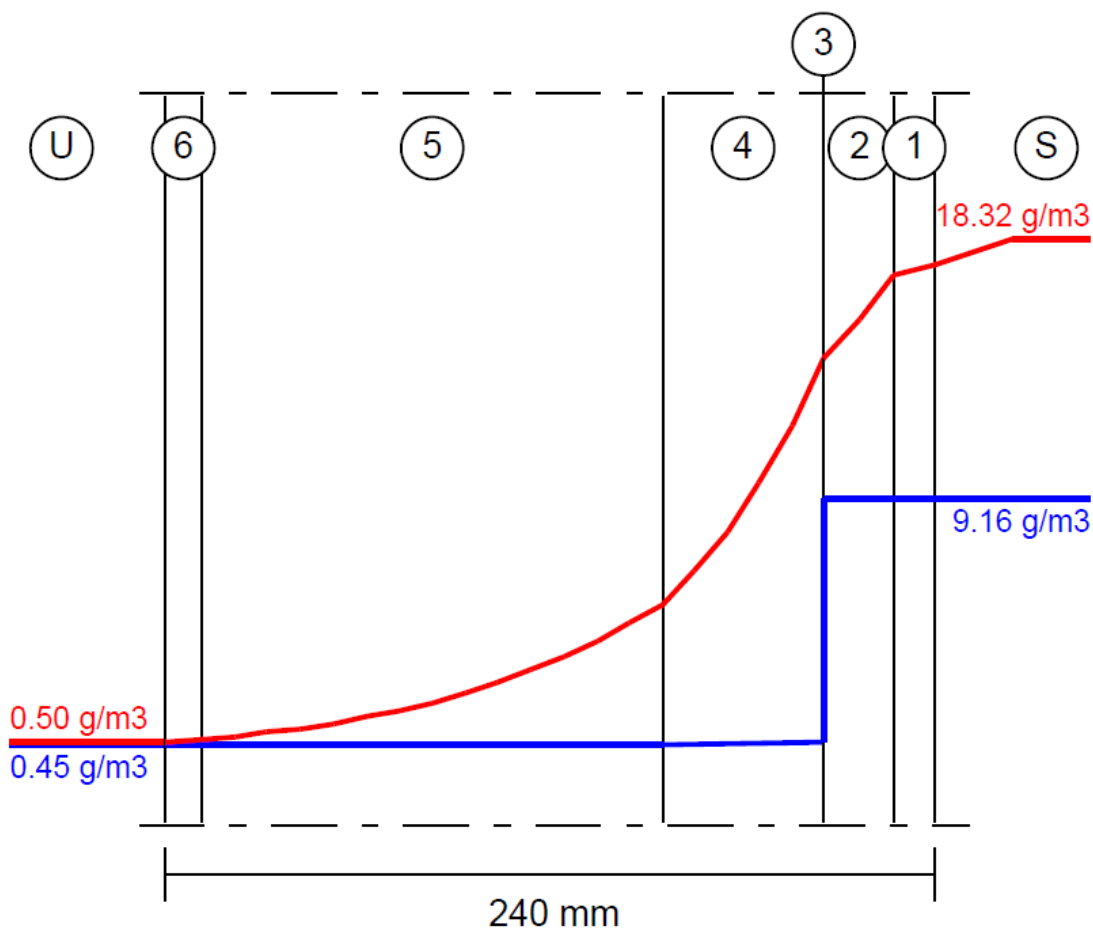
Kuvio 2. Päätöseinän uusi leikkauskuvanto.

Uuden päätyseinän U-arvo on 0,16 W/m²K ja yläpohjan vertailuarvona on uudiskohteen 0,17 W/m²K. Suurin laskennassa tullut RH-arvo on 82,8 %. Se sijaitsee uloimman eristeen ulkopinnalla, käytännössä tämä pinta tuulettuu koko ajan. (kuvio 2). Uuden päätyseinärakenteen rakennusfysikaalinen toiminta on laskennallisesti osoitettu turvalliseksi. (kuvio 3).

Yläkerran kylmä osuus on turvallisimmin kosteuden kannalta tehdä höyrytiiviksi ja eristää Finnfoamin FF-PIR-eristeellä, koska yläkerta on helposti ylipaineinen ja ajaa kosteutta siten rakenteisiin (FinnFoam, 2020, s. 1). Varsinkin kylminä vuodenaikoina siirtyvä kosteus voi tiivistyä kohtaamilleen kylmille pinnoille. Parempi on ohjata kosteus ulos ilmanvaihtokanavaa pitkin eikä imeyttää rakenteiden kautta, mikä saattaisi aiheuttaa kosteus- ja homevaurioita. Poistokanavan mitoitus tai mahdollinen koneellinen poisto tulee mitoittaa asiantuntevalla LVIS-suunnittelijalla.

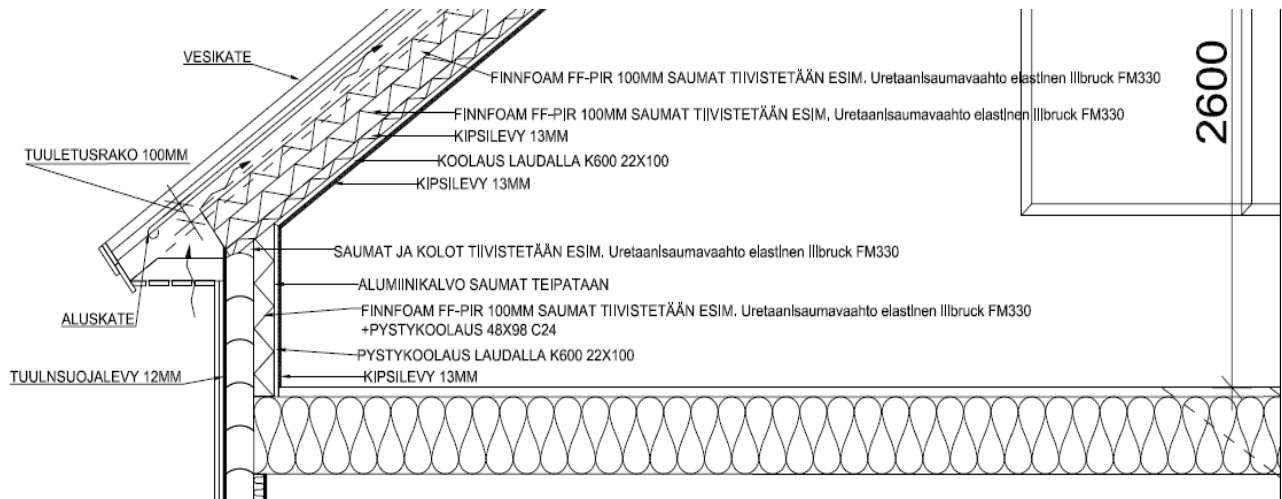
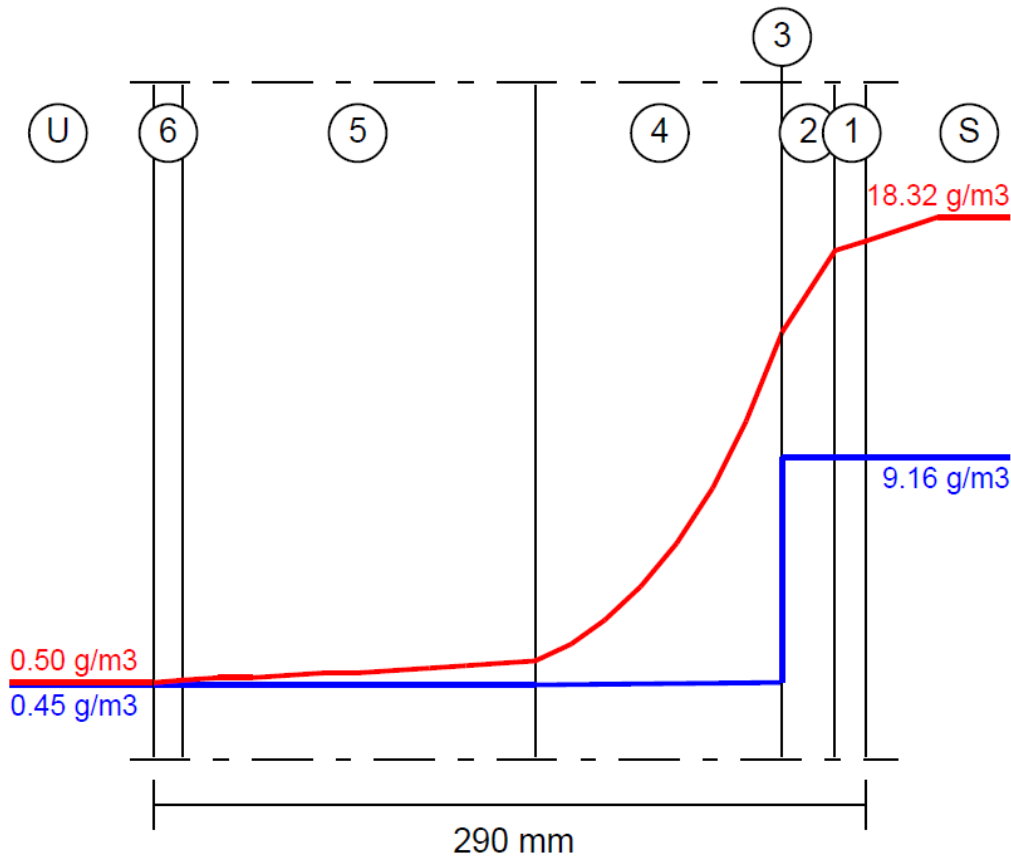
Kuvio 4. Yläkerran matalan osuuden seinän uusi leikkauskuvanto.

Uuden matalan osuuden seinän U-arvo on $0,18 \text{ W/m}^2\text{K}$ ja yläpohjan vertailuarvona on uudiskohteen $0,17 \text{ W/m}^2\text{K}$ (kuvio 4). Suurin laskennassa tullut RH arvo $82,5 \%$. Se sijaitsee uloimman eristeen ulkopinnalla, käytännössä tämä pinta tuulettuu koko ajan. Uuden matalan osuuden seinärakenteen rakennusfysikaalinen toiminta on laskennallisesti osoitettu turvalliseksi. (kuvio 5).

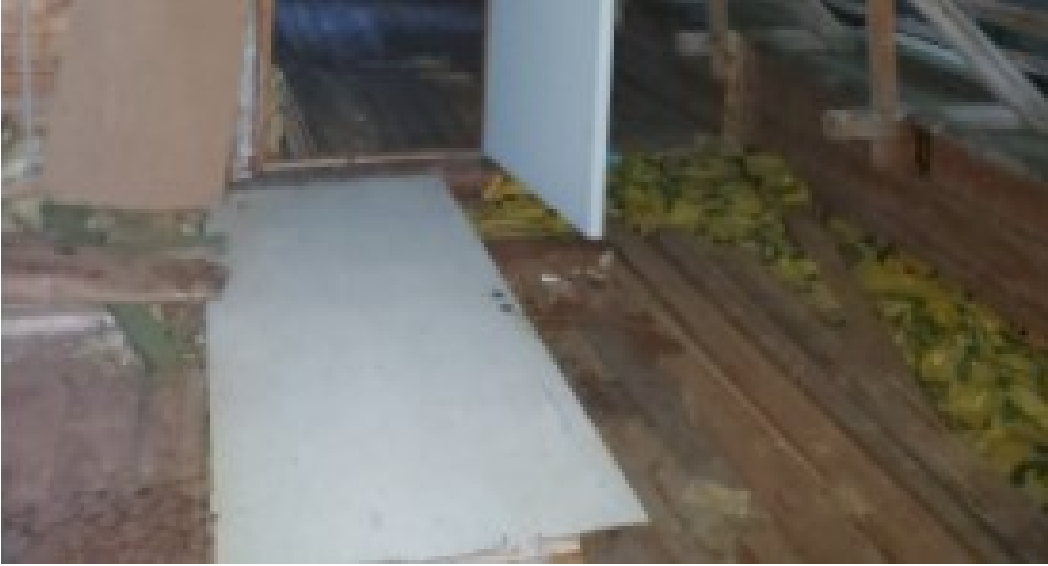
Kuva 19. Välipohja (Pasanen, 2022).

Välipohjaa pääsee tutkimaan kunnolla vasta, kun tila on siivottu ja imuroitu vanhoista puruista (kuva 24). Välipohjan kantavan palkiston ja palkkien jakoväli mitoitetaan aina tapauskohtaisesti. (kuvio 6). Normaalisti jakoväli on kuitenkin enintään 600 mm. Välipohjapalkiston vaaka-suuntainen jäykistys toteutetaan yleensä lattia-aluslevyillä. Palkisto ja levyt ulotetaan alapuolella olevan kantavan seinän päälle.

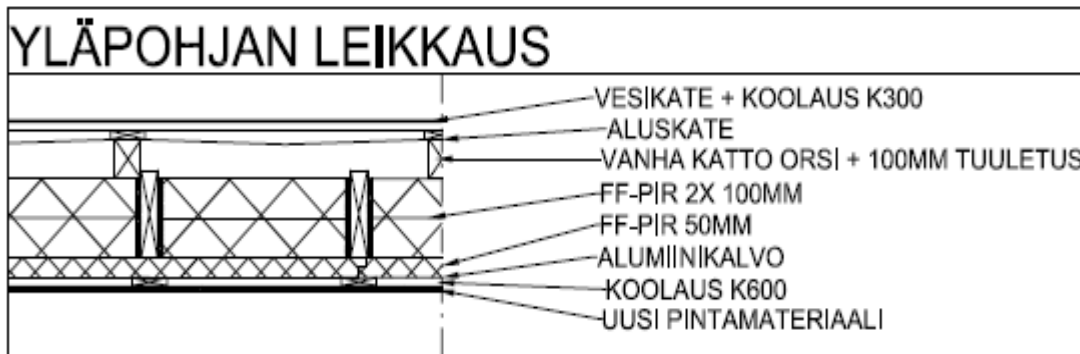
Kuvio 7. Yläpohjan leikkaus.

Uudet kattopalkit on suunniteltu 600 mm jaolla, koska eristelevyt ovat 600 mm leveitä ja näin ollen saumojakin tulee huomattavasti vähemmän. Viimeinen 50 mm eristekerros asennetaan ristiin 100 mm eristeisiin nähden. (kuvio 7). Finnwood 2.4.3-mitoitusohjelmalla kattopalkkien kooksi valittiin sahatavaralla C24 48 mm x 220 mm ja kokonaiskäyttöasteeksi tuli tässä tapauksessa 89,7 %, jos valitaan C30 48 mm x 220 mm, niin kokonaiskäyttöasteeksi tulisi 82,2 %. Palomitoitusta ei tehty.

Yläpohjan luotettavan lämpö- ja kosteusteknisen toiminnan varmistamiseksi tulee rakenteessa aina olla ilmatiivis höyrynsulku ja hyvä tuuletus. Tuuletuksen tehtävänä on poistaa rakenteessa oleva mahdollinen ylimääräinen kosteus. (Rakennustieto, 2020, s. 2.) Tässä kohteessa yläkerran seinien lisäksi yläpohjaan on suunniteltu käytettäväksi samaa FF-PIR-levyä.

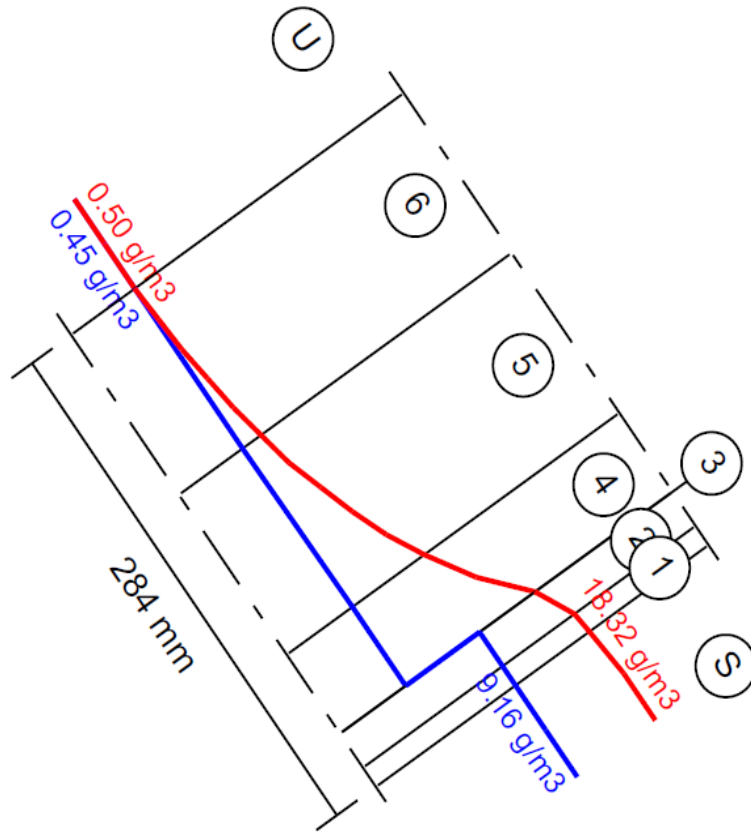
Kuvio 8. Uuden yläpohjarakenteen kastepistetarkastelu.

Uuden kattorakenteen U-arvo on 250 mm, FF-PIR-eristettä on 0,11 W/m²K ja yläpohjan vertailuarvona on uudiskohteen 0,09 W/m²K. Suurin laskennassa tullut RH-arvo on 88,6 %. Se sijaitsee uloimman eristeen ulkopinnalla, ja käytännössä tämä pinta tuulettuu koko ajan. (kuvio 8). Uuden yläpohjarakenteen rakennusfysikaalinen toiminta on laskennallisesti osoitettu turvalliseksi. Yläpohjan kautta tapahtuva lämpöhäviö on pientalon vaipparakenteista huomattavin.

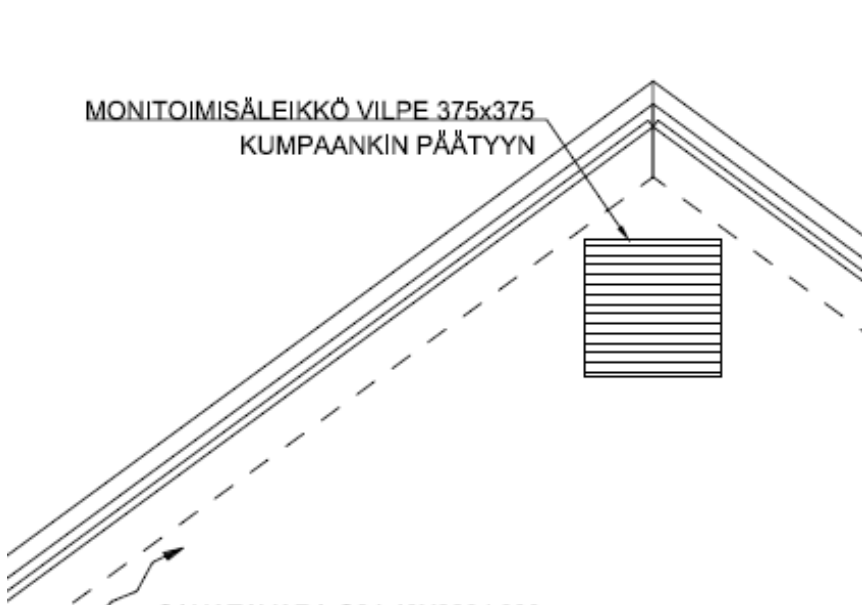
Kuvio 9. Uuden yläpohjan tuuletus.

Tuuletus eristeen ja kattomateriaalin välissä varmistetaan riittävillä ilmanotto- ja poistoaukoilla, joiden koko kuuluisi olla kattokaltevuudella 1:10 tai jyrkempi vähintään 2 promillea katon pinta-alasta (Rakennustieto, 2020, s. 2). Uuden yläpohjan tuuletus varmistetaan talon päätyihin tulevilla poistoaukkojen päälle asennettavilla tuuletusritilöillä, tässä tapauksessa poistoaukkojen yhteenlaskettu pinta-ala on $0,26 \text{ m}^2$ (kuvio 9). Räystäällä olevat tuuletusraot koko rakennuksen matkalta täyttävät 2 promillen ilmanottomääräyksen. Uuden yläpohja eristeen ja aluskatteen väliin jätetään 100 mm tuuletusrakoa, joka on auki uuteen yläpohjaan (kuvio 10).
