SATAKUNNAN AMMATTIKORKEAKOULU

OMAKOTITALON KUNTOARVIO JA KORJAUSSUUNNITELMA

2007

Opinnäytetyön tarkoituksena oli tehdä omakotitaloon kuntoarvio ja korjaussuunnitelma. Vuonna 1946 valmistunut omakotitalo oli lähes alkuperäisessä kunnossa. Talo sijaitsee Porissa Koivistonluodon omakotitaloalueella.

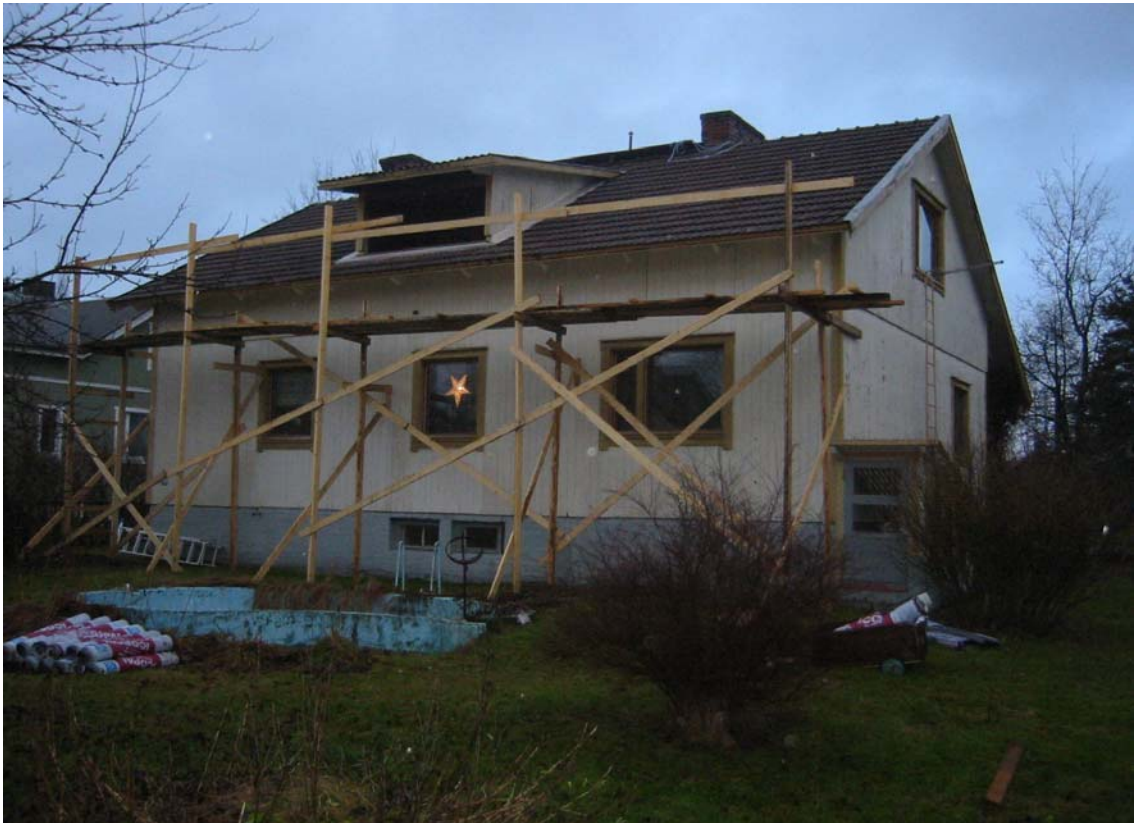
Julkisivu länsi

Ulkovuorilaudoitus on heikossa kunnossa. Laudoitus on naulattu suoraan kiinni vinolaudoitukseen. Tuuletusrakoa ei ole. Länsisivun laudoituksen alaosassa on lahoa. Alalaudoituksesta puuttuu myös paloja, joiden alta vinolaudoitus näkyy. Talon eteläpäädyssä laudoituksen alapäästä noin 250 mm on korvattu uusilla laudoilla.

Julkisivujen maali on pohjois- ja itäsivulla hyvässä kunnossa. Länsipäädyssä maalipinta on hilseillyt. Eteläpäädyssä maalipinta on pahasti rapistunut ja lohkeillut (kuva 4).

Talon julkisivulaudoitus on huonossa kunnossa ja se on uusittava. Uusimisen yhteydessä on järkevää suorittaa ulkoseinien lisäeristys. Eristeeksi valitaan ISOVER RKL-EJ. Se on molemmin puolin pinnoitettu erikoisjäykkä 25 mm paksu tuulensuojaeriste, joka kuitenkin on vesihöyryä läpäisevä /11/. Valinta perustui eristeen asennushelpouteen, eristeen paksuuteen ja siihen että siinä saadaan lisäeristykseen yhteydessä samalla tuulensuoja rakenteille.

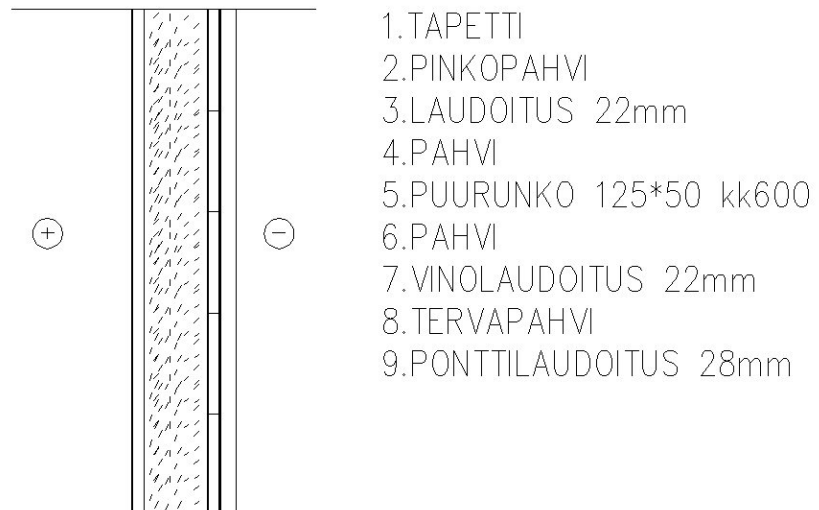
Rakennuksen ulkoseinänä on purueristeinen rankaseinä, jonka jäykisteenä toimii vinolaudoitus. Seinän laskennallinen U-arvo on 0,44 W/(m²K), laskut liite 1.
