JOHANNES MARJANIEMI

1960-luvun omakotitalon kuntoarvio ja korjaussuunnitelma

RAKENNUS- JA YHDYSKUNTATEKNIIKAN
TUTKINTO-OHJELMA
2023

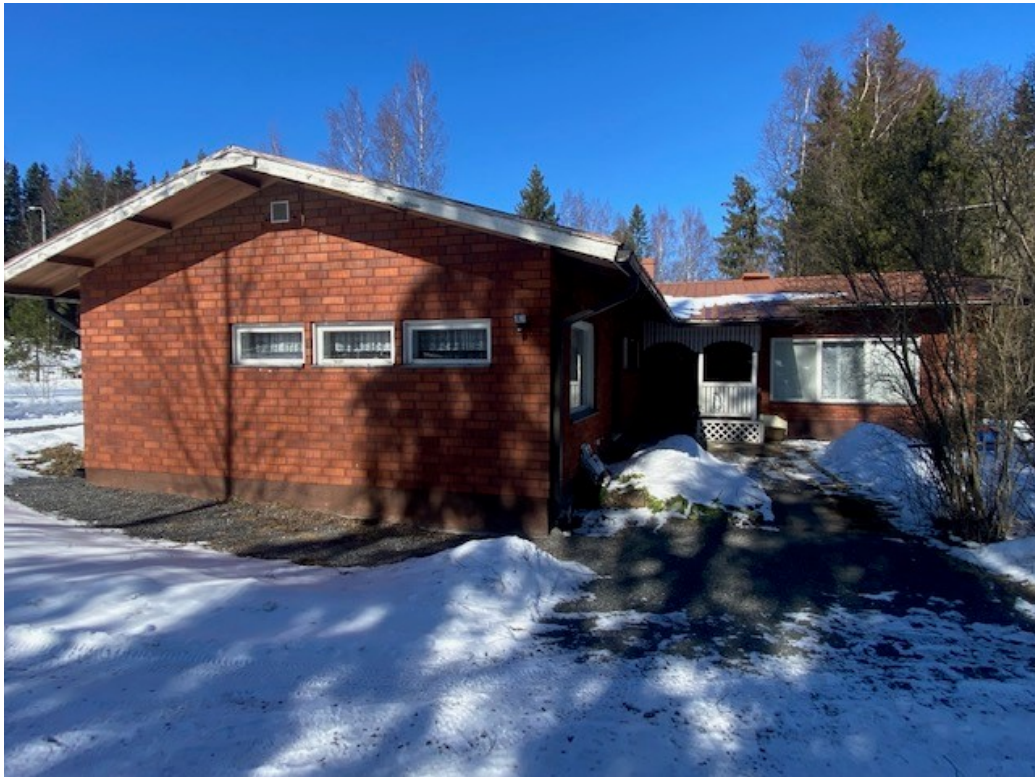
Kuva 7. Kuntoarvion kohde.

Rakennus on tyypillinen 1960-luvun omakotitalo (kuva 7). Kiinteistö on yksi-kerroksinen loivalla harjakatolla. Talon alakertaan on rakennusvaiheessa tehty kellari ja alusta. Alapohja on suurimmalta osin kantava kaksoislaattarakenne, muuten maanvarainen. Talossa on 177 neliötä. Runko on puusta ja

julkisivussa on käytetty tiiltä. Yläpohja on puurakenteinen ja katteena galvanoitu pelti.
