RINTAMAMIESTALON KUNTOAR- VIO JA KORJAUSSUUNNITTELU

Opinnäytetyö
Helmikuu 2015
Rakennustekniikka
Talorakennustekniikka

Condition Assessment and Renovation Plan for a Wooden Detached House

Kuntoarvio
Kuokkijantie 25
19.11.2014

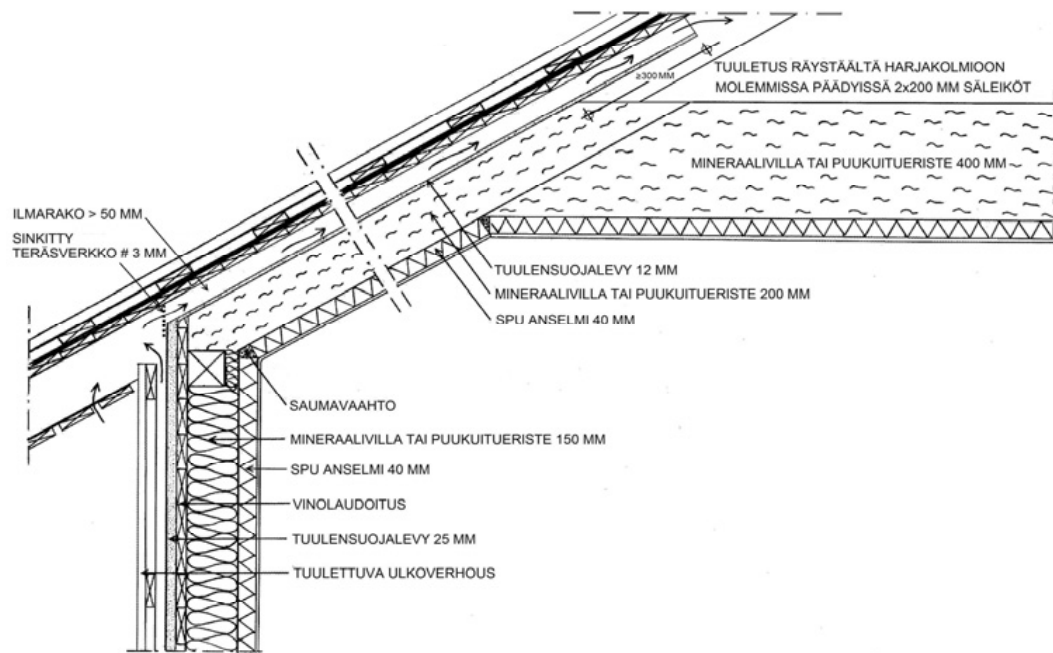
Vesikaton rakenne oli osittain näkyvillä yläpohjan tuuletilassa. Vesikattorakenteiden säilyttäminen peruskorjauksessa riippuu yläpohjarakenteen valinnasta. Jos yläpohjan eristepaksuutta kasvatetaan nykyisestä, yläpohjan tuuletusväli voi jäädä liian pieneksi, jonka seurauksena vesikattorakennetta jouduttaisiin nostamaan. Yläpohjan tuuletuksen toimivuus on varmistettava riittävällä ilmaraolla. Suositeltavaa on, että nykyisiä yläpohjan ja vesikaton kantavia rakenteita ei muuteta. Vesikattoa uusittaessa tulee huomioida vesikaton ja erityisesti räystäspituuden vaikutus rakennuksen ulkonäköön.

KUVA 6. Yläpohjan ja vesikaton esimerkkirakenne (Karjalainen, Riippa, 2010, 42).

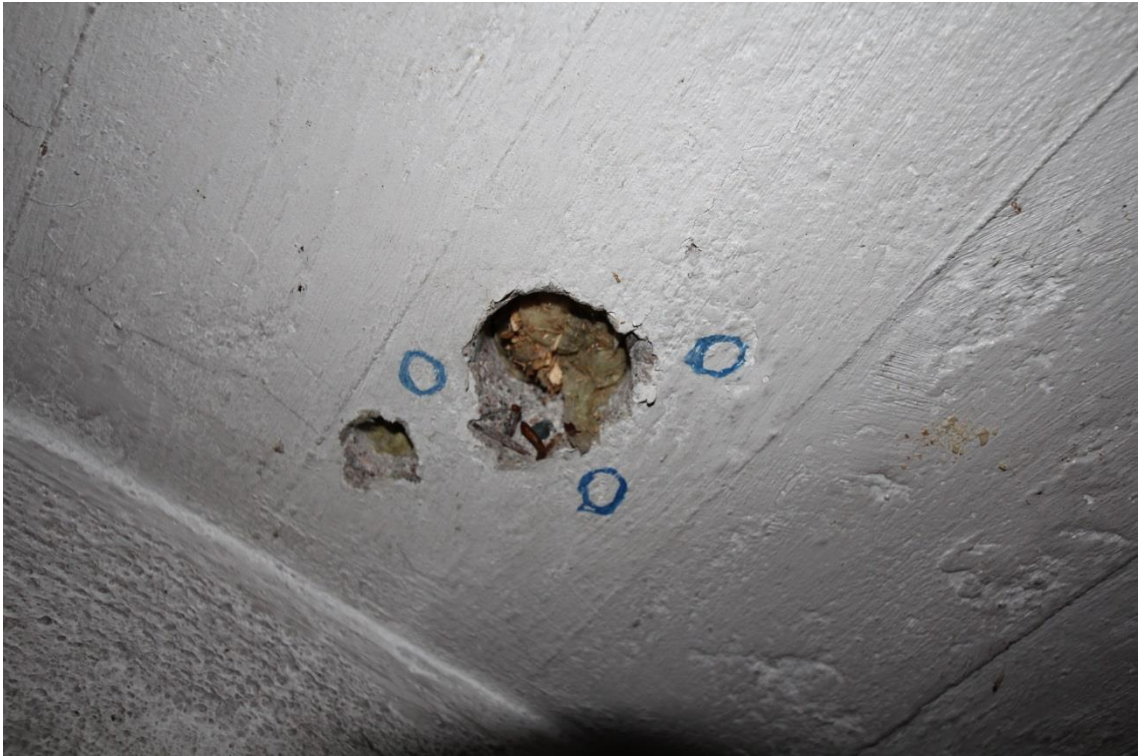
Alkuperäisen raudituspiirustuksen (Liite 4) perusteella 1. kerroksen välipohjan kantavana rakenteena on alalaattapalkisto, jonka laatan paksuus on 50mm. Välipohjarakenne on alhaalta ylöspäin lukien seuraava: 50mm betonilaatta, noin 400mm purueristettä, lattialauta, pintamateriaali. Rakenteen kokonaispaksuus mitattiin kellarin katossa olevasta reiästä (Kuva 4) ja tulokseksi saatiin 490mm. 1. kerroksen makuuhuoneen ja olohuoneen lattian pintamateriaali on uusittu 2000-luvulla ja omistajan kertoman mukaan lattiarakenne avattiin niin, että purueristeet olivat näkyvissä. Omistaja kertoi, että purueriste oli hyvässä kunnossa eikä siinä havaittu kosteutta.

Kuva 4. Kellarin betoniholvin reikä, josta mitattiin rakenteen paksuus.

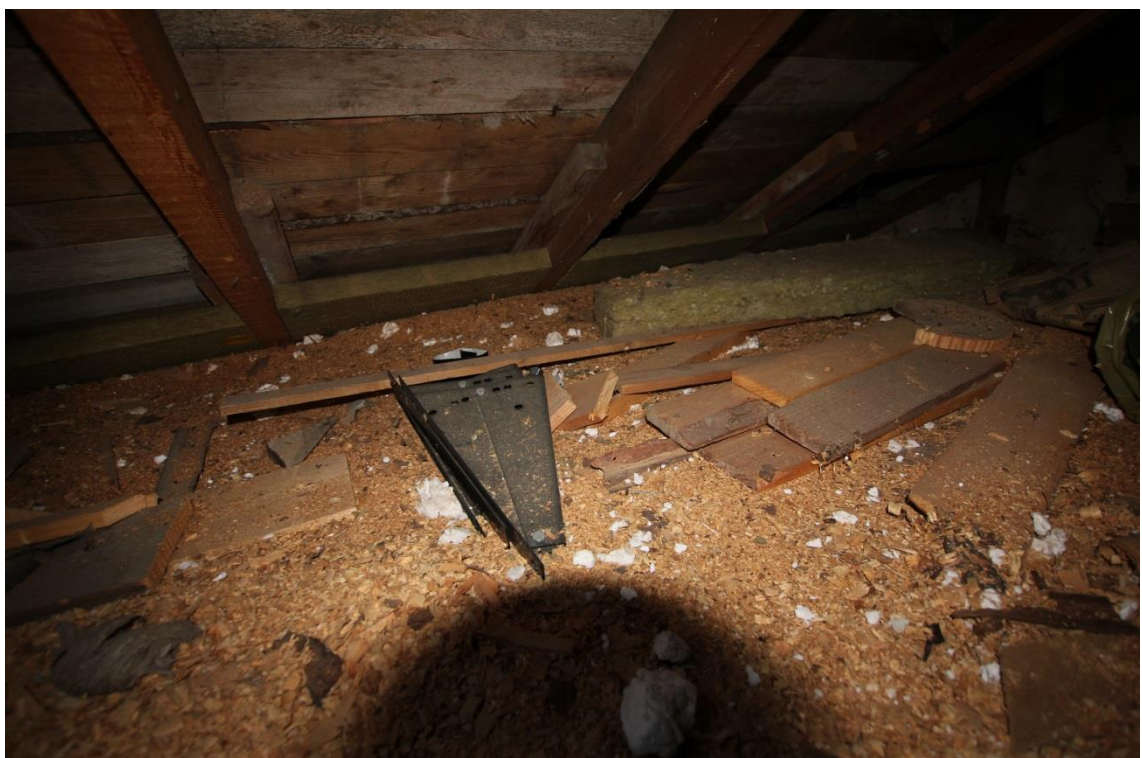
Yläpohjan kuntoa käytiin tutkimassa yläpohjan eristetilassa, jonne on kulku katolta. Eristetila on noin 900 – 1200 mm korkea ja siellä oli purueristeiden lisäksi erinäin määrä ylimääräisiä tavaroita ja esineitä. Eristetilasta ei löydetty kosteuden aiheuttamia vaurioita ja havaintojen perusteella vesikatto ei ole vuotanut tai päästänyt vettä rakenteisiin. Yläpohjan tuuletus on osittain puutteellinen vino-osuuksien osalta. Ilmarakoa ei ollut näkyvissä ja purut olivat osittain vesikaton aluslaudoituksessa kiinni. Kattokannattimet olivat päällisin puolin hyvässä kunnossa eikä niissä havaittu vaurioita. Yläpohjassa oli näkyvissä vuonna 1992 tehdyn remontin muutostöitä, jossa osa yläpohjan purueristeistä vaihdettiin mineraalivillaeristeeksi (Kuva 6).

Kuva 6. Yläpohjan eristetila ja muutostyön yhteydessä asennettua mineraalivillaa.

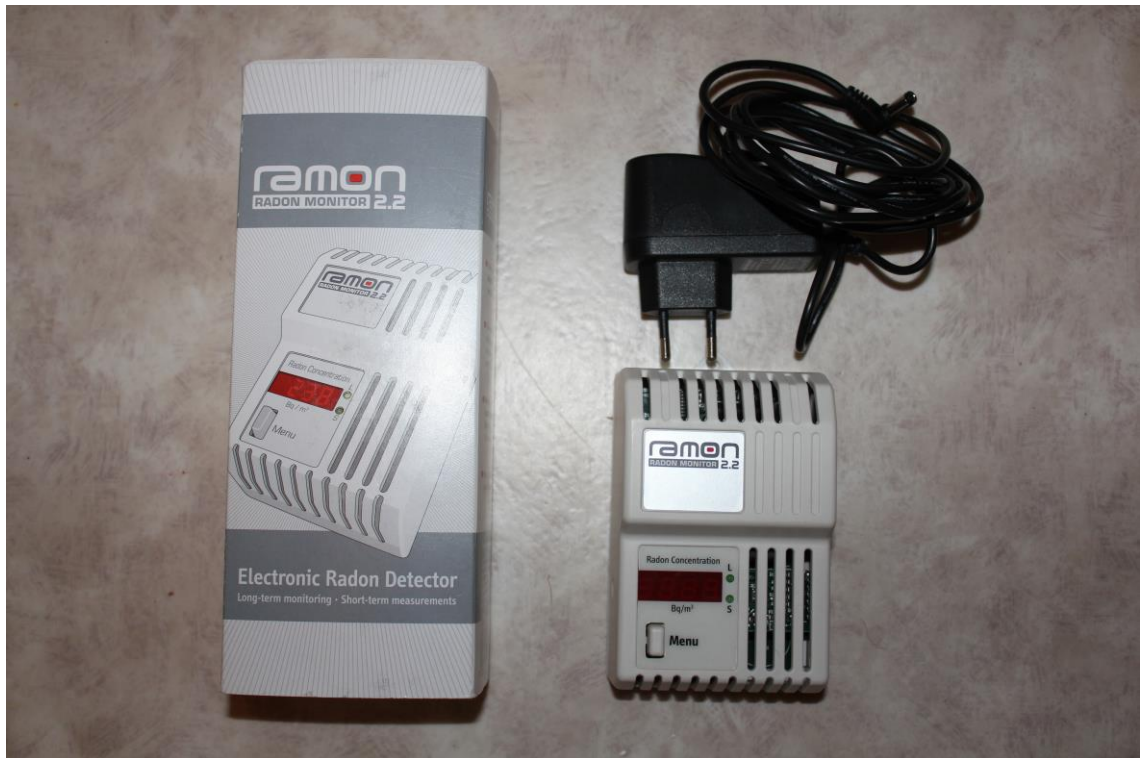
Kuva 11. Radonmittaukseen käytetty radonmittari Ramon radon monitor 2.2.

Toinen mittari asetettiin kellarin rappusten alapäähän oven viereen ja toinen mittari asetettiin kellarin pukuhuoneeseen. Mittarit antoivat lukemat 48 tunnin kuluttua ja pukuhuoneeseen asetettu mittari ilmoitti radonpitoisuudeksi $152 \text{ Bq}/\text{m}^3$. Kellarin rappusten alapäähän asetettu mittari ilmoitti radonpitoisuudeksi $170 \text{ Bq}/\text{m}^3$. Tulokset eivät ylittäneet uudisrakennuksen raja-arvoa.

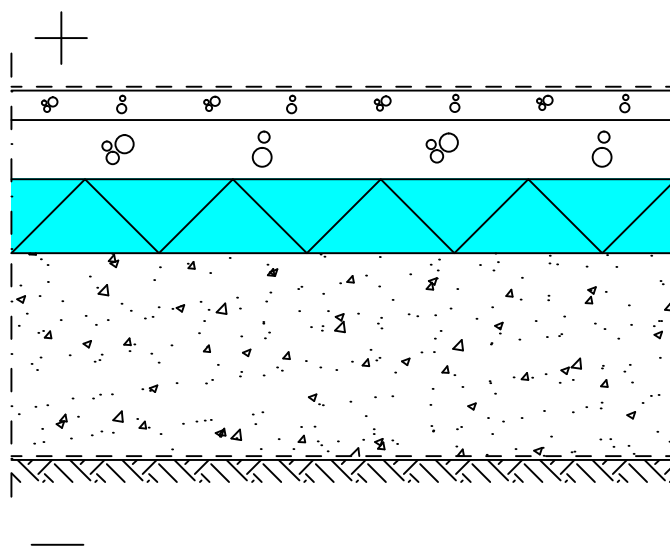
Rakennuskohde	Pientalo, Hämäläinen	Sisältö	Alapohjan korjausvaihtoehto 1
Suunnittelija	Matti Hämäläinen	AP 1

Nykyinen alapohjarakenne ei ole kosteusteknisesti toimiva. Alkuperäinen betonilaatta on valettu suoraan maata vasten ja laatan yläpinnassa on bitumisively, joka saattaa sisältää asbestia tai PAH-yhdisteitä. Rakenteen tiiveys on heikko, jonka seurauksena maaperän ja rakenteen epäpuhtaudet pääsevät sisäilmaan. Rakenne on alttiina maaperän kosteudelle joten rakennetta ei voida korjata vain pintapuolisesti. Nykyisen alapohjarakenteen säilyttäminen ei ole suositeltavaa, vaan rakenne tulee purkaa ja uusita kokonaisuudessaan.

Kellarin alapohjarakenne puretaan kokonaan ja sen alapuoliset maakerrokset kaivetaan niin syvälle, että suunnitellut rakennekerrokset voidaan lisätä uuden betonilaatan alle. Kellarissa on osittain näkyvissä paljasta kalliopintaa ja jos on mahdollista sekä kustannusten kannalta järkevää, tulee kalliopinta louhia niin, että uuden betonilaatan alle voidaan lisätä suunnitellut rakennekerrokset. Jos kalliopinnan louhiminen ei ole mahdollista ja kellariin jää näkyviin kalliopinta, niin kallion ja alapohjan välinen sauma tulee tehdä tiiviiksi. Alapohjalaatan alle tulee asentaa radon-putkisto, jos se on teknisesti mahdollista. Lisäksi tulee selvittää onko alapohjan mahdollista asentaa salaojaputket, jotka johtavat ylimääräisen veden perusmuurin ulkopuoliseen salaojajärjestelmään.

- 40mm Pintamateriaali- ja/tai -käsittely huoneselityksen mukaan
- Tasausbetoni (tarvittaessa)
- Kantava rakenne, paikalla valettu teräsbetonilaatta rakennesuunnitelmien mukaan
- 60–100mm Lämmöneriste (XPS)
- >200mm Kapillaarisen vedennousun katkaiseva kerros, esim. pesty sepeli tai salaojasora
- Kuitukangas (tarvittaessa)
- Perusmaa, kaivurajojen kallistus salaojiin 1:100

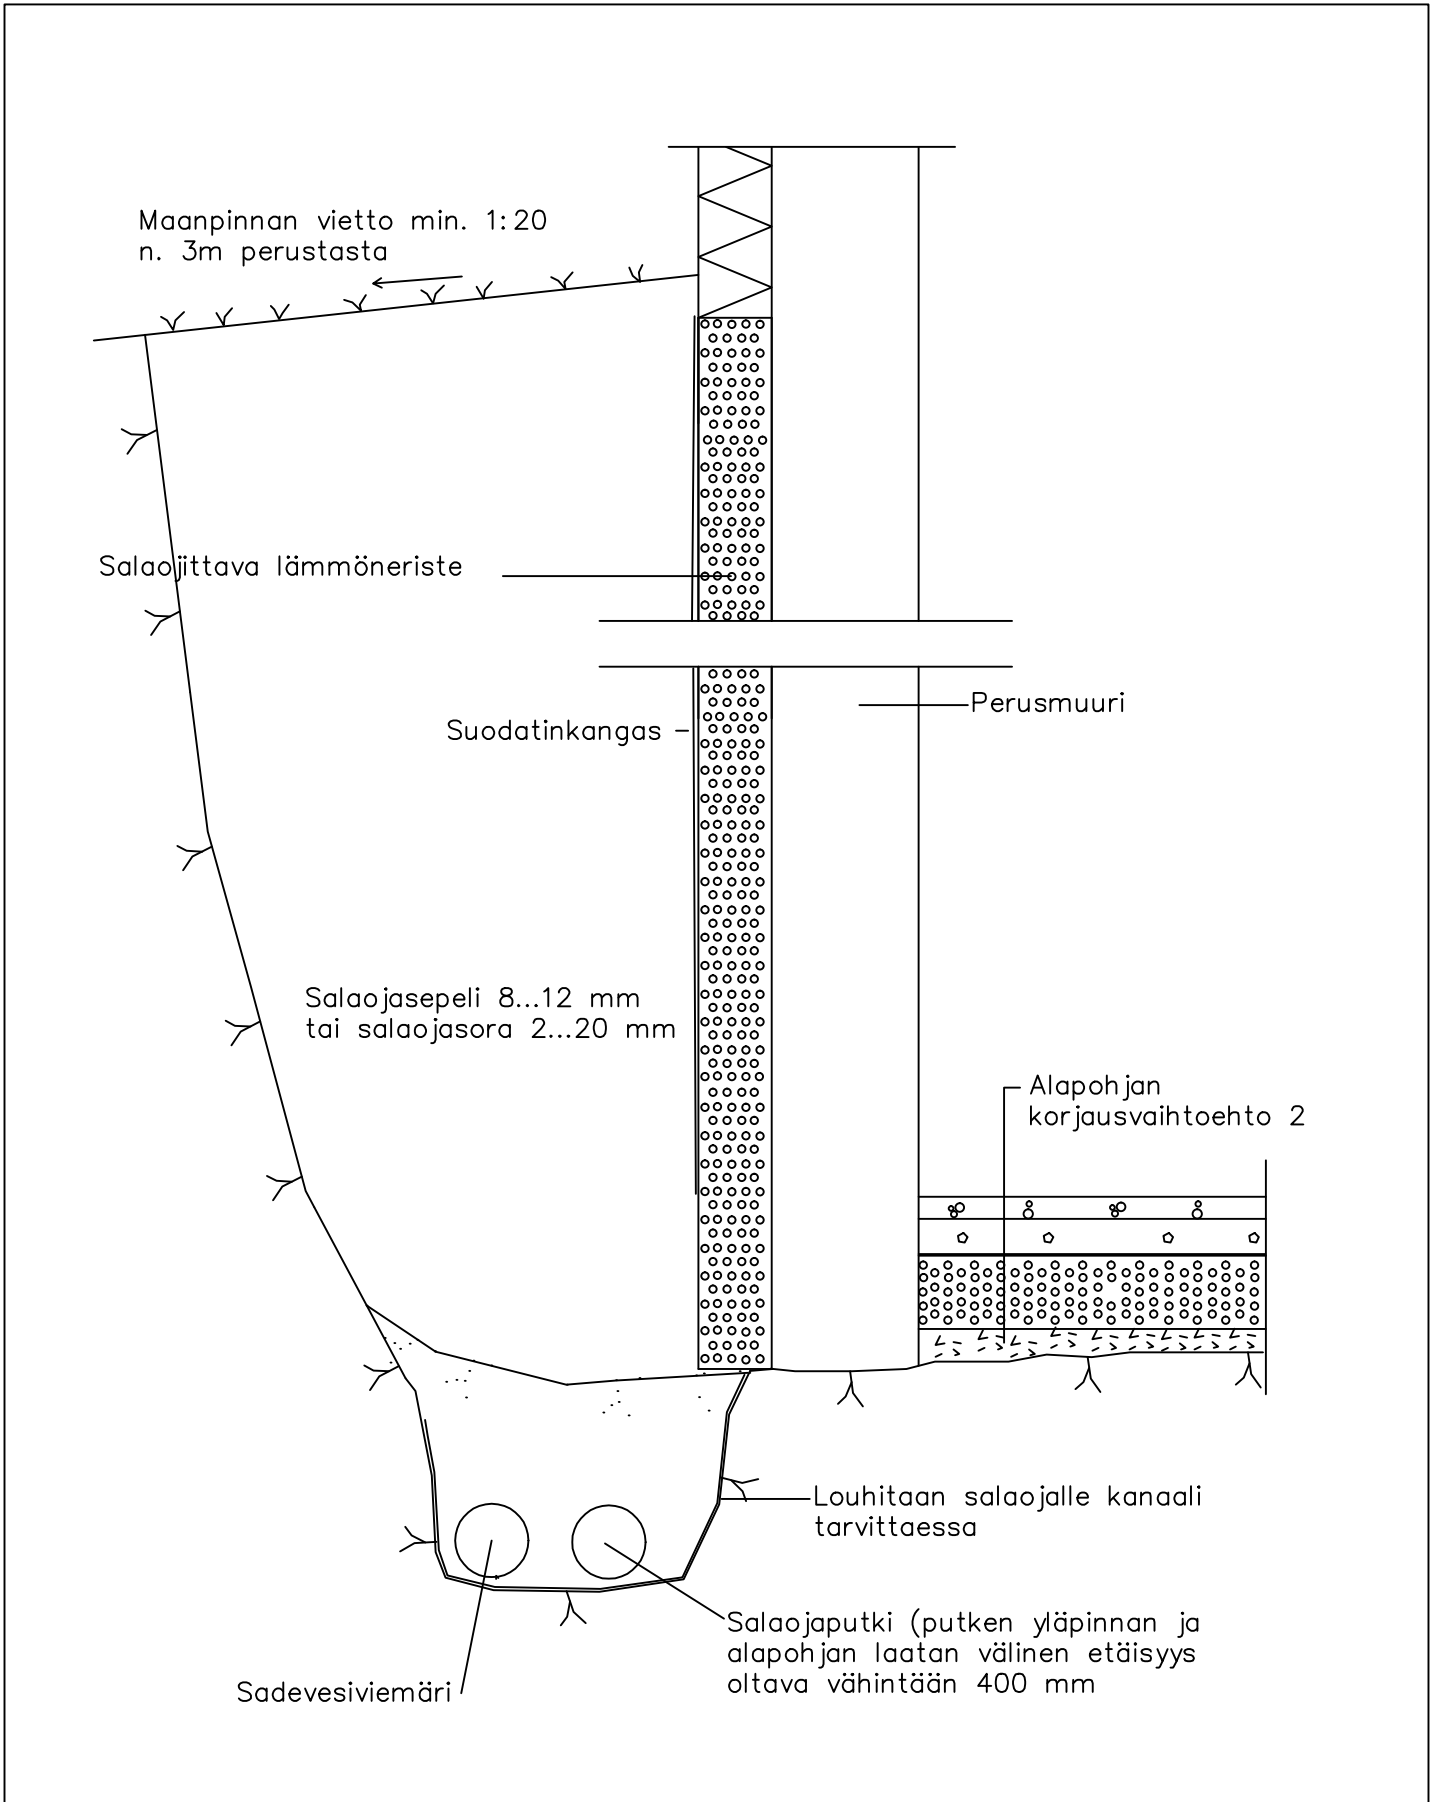
Rakennuskohde	Pientalo, Hämäläinen	Sisältö	Perusmuurin korjausvaihtoehto 2
Suunnittelija	Matti Hämäläinen		KS 2

Nykyinen perusmuuri ei ole kosteusteknisesti toimiva, koska sitä ei ole mitenkään suojattu ulkopuolista kosteusrasitusta vastaan. Perusmuurin lämmöneriste on asennettu rakenteen sisäpuolelle, joka on riskialtis rakenne. Rakenteen tiiveys on heikko, joten maaperässä ja rakenteessa olevat epäpuhtaudet voivat kulkeutua sisäilmaan. Maanpinnan alapuolisen perusmuurin todellinen kunto selviää vain kaivamalla perusmuurin ympäriltä maa-ainesta pois ja purkamalla kellarin sisäpuolinen lämmöneriste. Perusmuurin tarkempi kunnan tutkiminen tulee tehdä ennen peruskorjaushankkeen lopullisia suunnitelmia, jotta perusmuurin todellinen korjaustarve selviää.

siihen, että rakenteesta siirtyvä kosteus tiivistyy jäähtyessään lämmöneristeeseen ja va-
luu eristekerrosta pitkin alaspäin. Tämä korjausehdotus soveltuu käytettäväksi vain, jos
voidaan olla varmoja, että perusmuurin ei kohdistu edes väliaikaista vedenpainetta. Ra-
kenteen riskinä on vedeneristekerroksen puuttuminen perusmuurin ja lämmöneriste-
välistä, joka mahdollistaa kosteuden tunkeutumisen perusmuuriin. Rakenne toimii kos-
teusteknisesti oikein vain, kun salaojajärjestelmä toimii oikein, eikä perusmuurin ympä-
rille kerry vettä.
