■ OPINNÄYTETYÖ - AMMATTIKORKEAKOULUTUTKINTO  
TEKNIIKAN JA LIIKENTEEN ALA

# KAKSIKERROKSEISEN PUURIVITALO- ASUNTO-OSAKKEEN PERUSKORJAUS- JA MODERNISOINTISUUNNITELMA

Koulutusala Tekniikan ja liikenteen ala	
Koulutusohjelma Rakennusalan työnjohdon koulutusohjelma	
Työn tekijä(t) Henri Tepponen	
Työn nimi Kaksikerroksisen puurivitalon asunto-osakkeen peruskorjaus- ja modernisointisuunnitelma	
Päiväys 25.11.2015	Sivumäärä/Liitteet 48/29
Ohjaaja(t) lehtori Pasi Haataja, yliopettaja Janne Repo	
Toimeksiantaja/Yhteistyökumppani(t) Markku Saari	
<p>Tiivistelmä</p> <p>Opinnäytetyö käsittää 1950-luvulla rakennetun Selvaag-rivitalohuoneiston peruskorjaus- ja modernisointisuunnitelman tekemisen ja dokumentoinnin. Opinnäytetyön tavoitteena oli laatia korjattavan asuinhuoneiston kustannustehokas ja toteuttamiskelpoinen korjaus- ja modernisointisuunnitelma. Opinnäytetyön tarkoituksena oli tehdä korjaussuunnitelma asunnossa ilmeneviin korjauskohtiin sekä suunnitelmat asunnon modernisointiin ja tilamuutoksiin. Lähtökohtana opinnäytetyölle oli sekä käyttäjän tarpeet tilamuutoksille että saada hyötykäyttöön asuineliöitä.</p> <p>Opinnäytetyö aloitettiin keräämällä tietoa Selvaag-rivitalojen historia

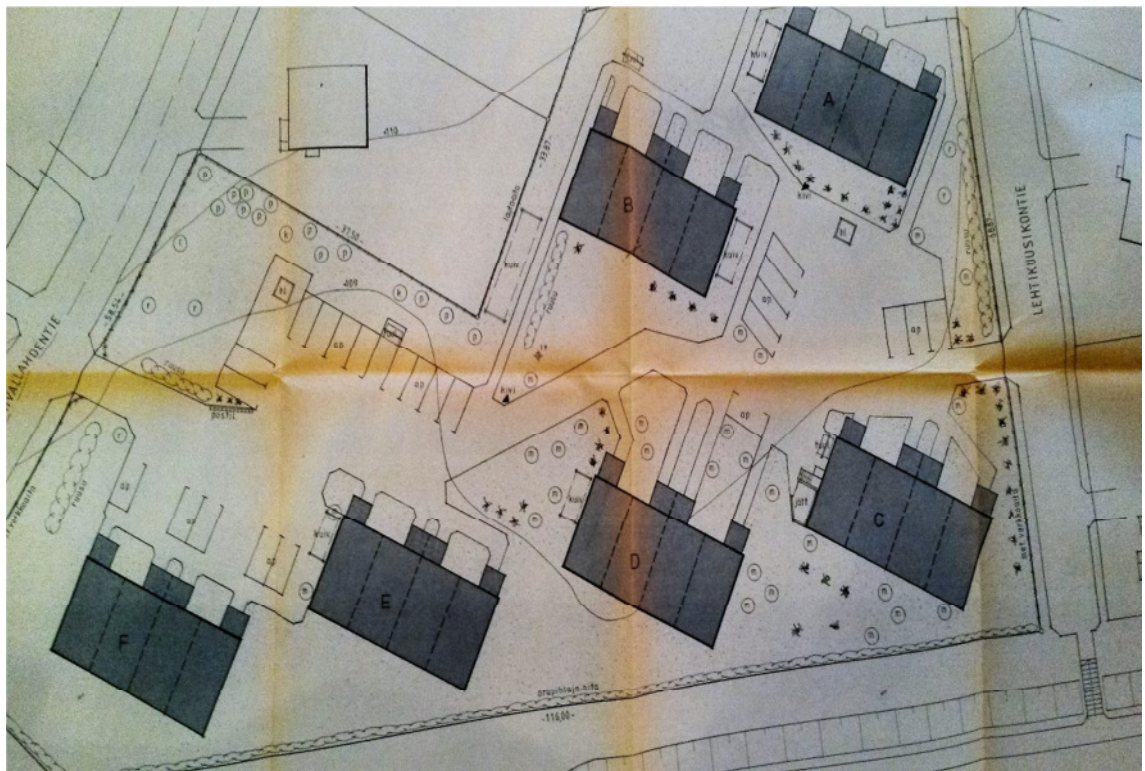
Kuva 1. Asemapiirustus (Tepponen 2015)

Opinnäytetyön kohde sijaitsee Kuopiossa, Niiralan asuinalueella kaupungin omistamalla tontilla. Rivitalot ovat valmistuneet 1956. Rivitaloja on 6 kpl ja niissä yhteensä 24 kpl asuinhuoneistoa, joiden yhteen laskettu huoneistopinta-ala n. 2088,00 m<sup>2</sup>. Kuopion kaupungin omistaman tontin pinta-ala on n. 6 897 m<sup>2</sup>. Joka on vuokrattu Asunto Oy Lehtikuusikolle vuoteen 2040 asti. (kuva 1.) Rivitalot ovat puuelementtirakenteisia ja huopakattoisia. Taloyhtiöllä on yhteisiä tiloja yhden rivitalon alakerrassa. Yhteisiä tiloja ovat pyykinpesutupa, kuivaushuone, yleiset saunatilat ja askarteluhuone. Pihalla sijaitsee myös lasten leikkipaikka.

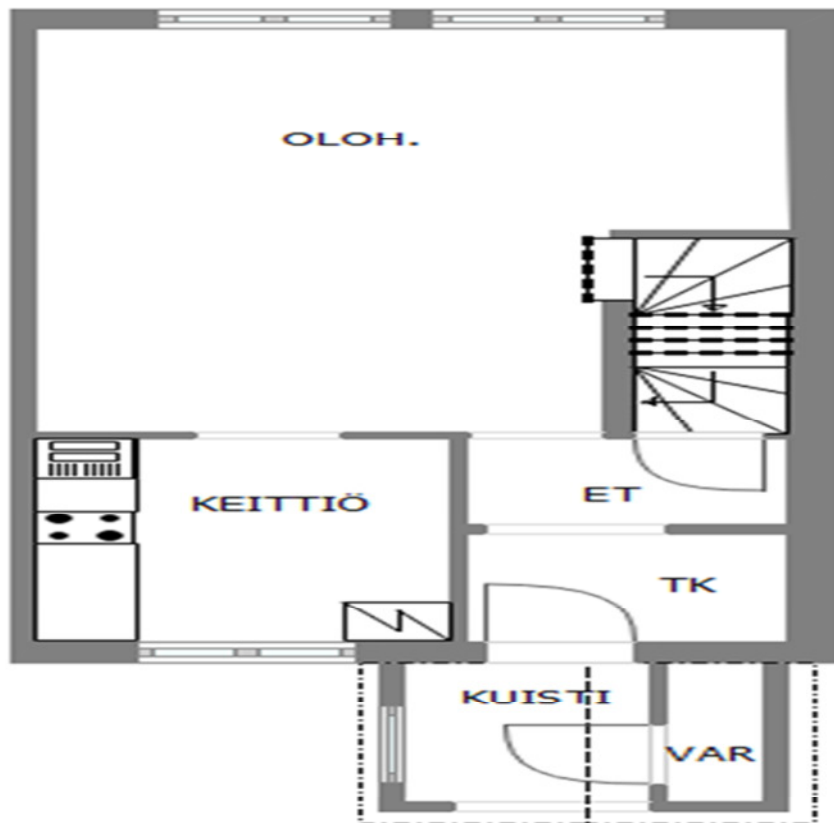
Kuva 3. Alakerran pohjapiirustus (Tepponen 2015)

Huoneiston sisäänkäynti sijaitsee ensimmäisessä kerroksessa, jossa on myös keittiö, olohuone ja ruokailutila. Sisäänkäynnin ovi on vaihdettu vuonna 2007, ikkuna- ja oviremontin yhteydessä. Sisäänkäynnin ulkopuolelle on jälkikäteen rakennettu kuisti ja kylmävarasto (kuva 3).

Tuulikaappi ja eteinen ovat heti ensimmäisenä sisäänkäynnin jälkeen. Tuulikaapin lattiassa on muovimatto, seinissä on puolipanelointi ja katto haltex-levyä. Tuulikaappi on kooltaan  $3,4 \text{ m}^2$ , mihin on sijoitettu irrallinen vaatekaapisto. Eteinen on yhtenäistä tilaa olohuoneen ja ruokailutilan kanssa, olohuone on  $30,5 \text{ m}^2$  (kuva 3). Olohuoneen- ja ruokailutilan lattia materiaalina on pontattua mäntyä. Olohuoneen- ja ruokailutilan seinät ovat puuponttilautaa.

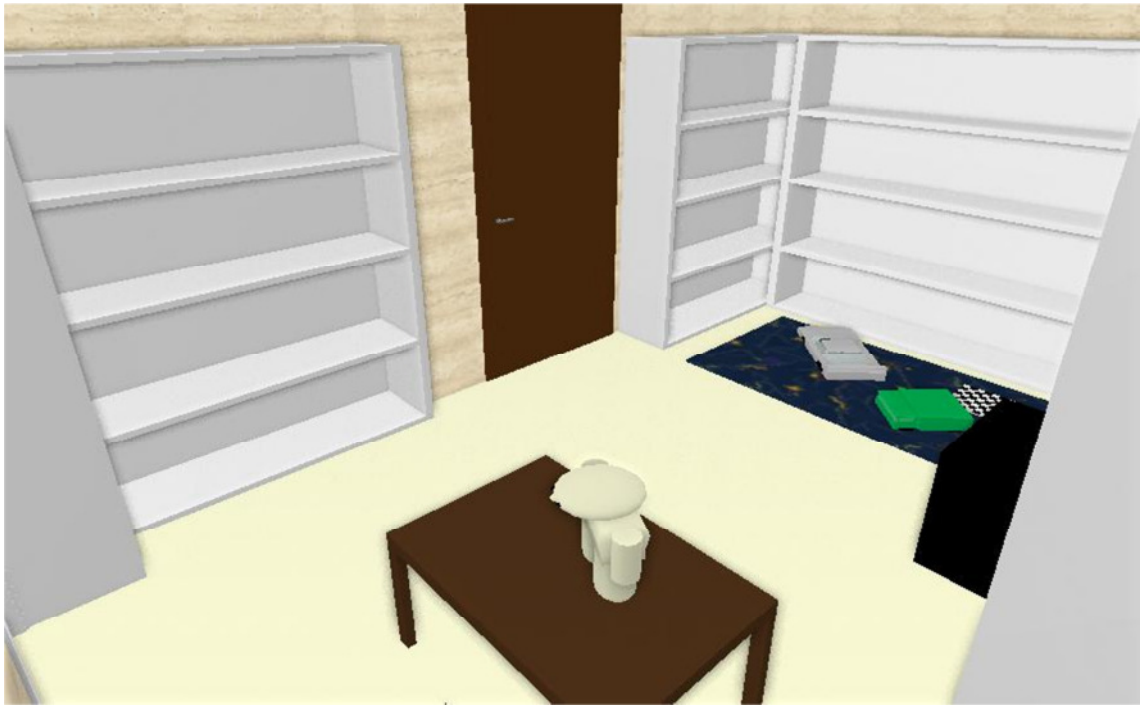
Kuva 14. Lämminvarasto nykyinen (Tepponen 2015)

Pohjapiirustus on hyvä apuväline itse 3D-mallinnuksen tekemisessä. Kohteessa käytettiin Room Arranger-sisustussuunnitteluohjelmaa, joka on kaikkien tavalliset kuluttajien ladattavissa roomarranger.com sivulta (kuva 14 ja 15). Mallinnuksen valmistuttua siitä saa hyvin ulos kustannuslaskennassa tarvittavia suoritemääriä ja työsaavutuksia. Ohjelman antamiin suoritemääriin ja työsaavutuksiin ei kannata luottaa sokeasti, vaan suoritemäärät ja työsaavutukset kannattaa tarkistaa, että niissä ei ole suuria virheitä. Näin pienessä korjauskohteessa ei suuria laskentavirheitä yleensä satu, koska ei ole kyseessä isoa kokonaisuutta ja laskenta virheen mahdollisuus pienempi.
