Fasadsanering av våningshus med prefabricerade träelement

Konceptutveckling

Examensarbete för ingenjörsexamen (YH)
Utbildningsprogrammet för byggnadsteknik
Vasa 2016

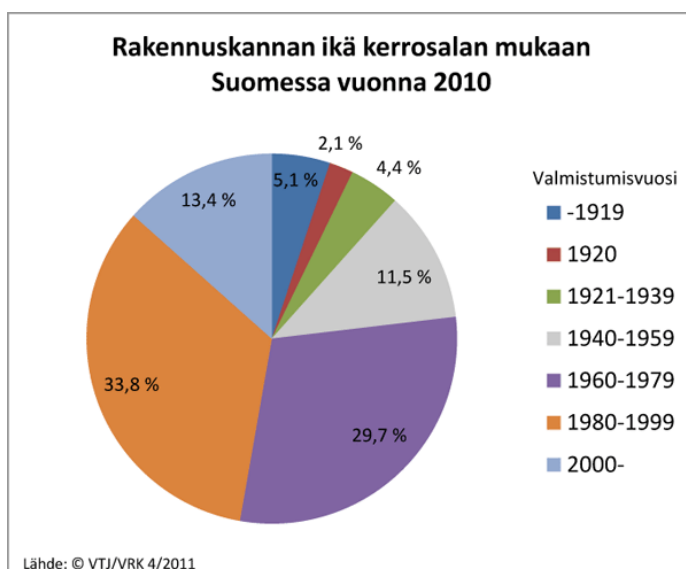
Figur 1. Diagram över byggnaders ålder i Finland. (Statistik över byggnadsbeståndet 2011, <http://www.rakennusperinto.fi/>).

4/5). I diagrammet från år 2011 ser man att 29,7 % av Finlands byggnader är byggda mellan 1960–1979.

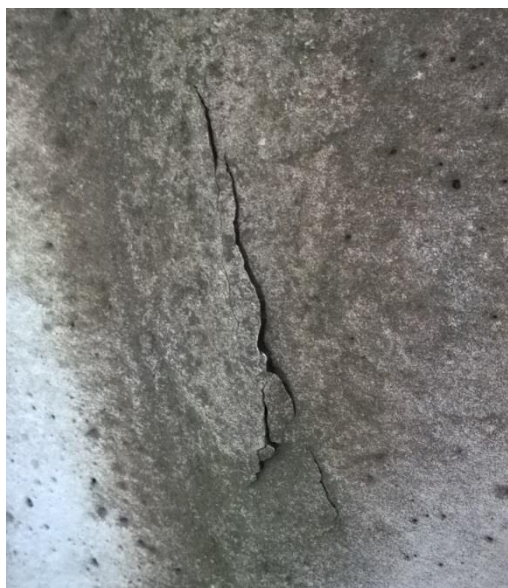
Figur 2. Exempel på avskalning på balkongelement.

Val av fasadsaneringsmetod beror på typer av skador på fasaden. Kartläggning av skadorna kan inledas med blotta ögat. Ifall till exempel korrosion inträffat i armeringen upptäcks detta av systematiskt återkommande sprickor i fasaden, rostfläckar uppkommer mitt på fasadytor eller avskalningar och lokala utbuktningar där korrosionen är längre hunnen (se figur 2). (Andersson et al., 2014, s.11)

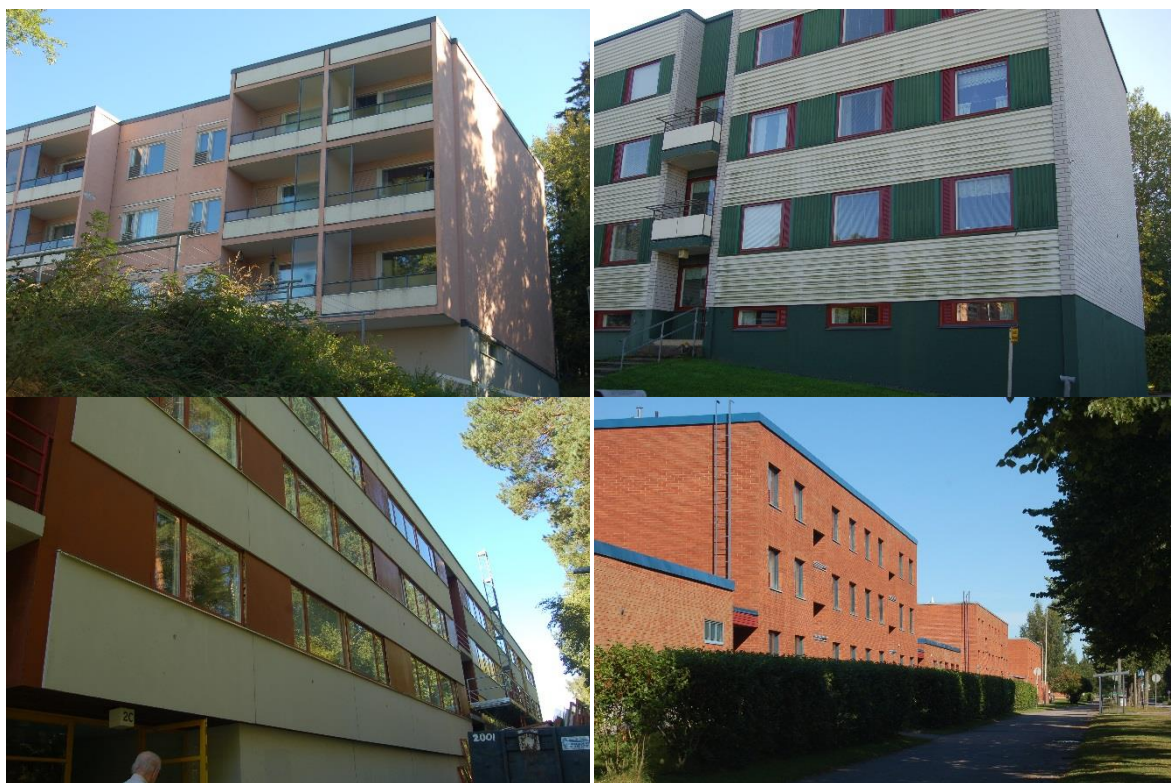
Figur 4. Vanliga fasadtyper på byggnader byggda 1960–1975. Rutelement, blandning mellan plåt och tegel, blandning mellan bandelement och fasadskivor, tegel.

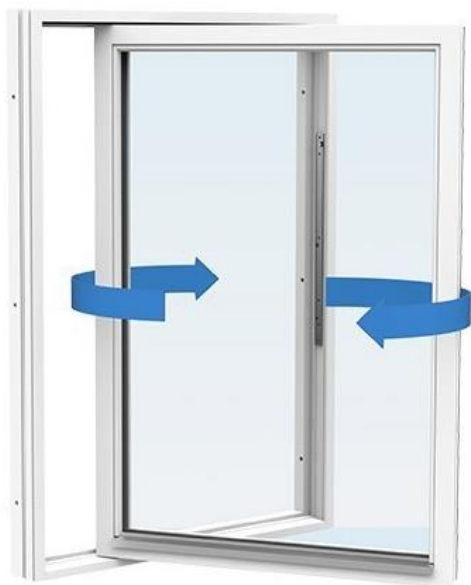
Figur 14. ”Sideswing-fönster”.
(Skånska byggvaror)

Exempel på en fönstertyp är ett ”sideswing-fönster”. Fönstret öppnas utåt och har rotationspunkten kring ytterkarmen så att fönstret inte vrider sig inåt vid öppning. Rotationen förevisas i figur 14. Dessa är dock dyrare än vanliga fönster men skulle fungera väl vid denna typ av fasadsanering.

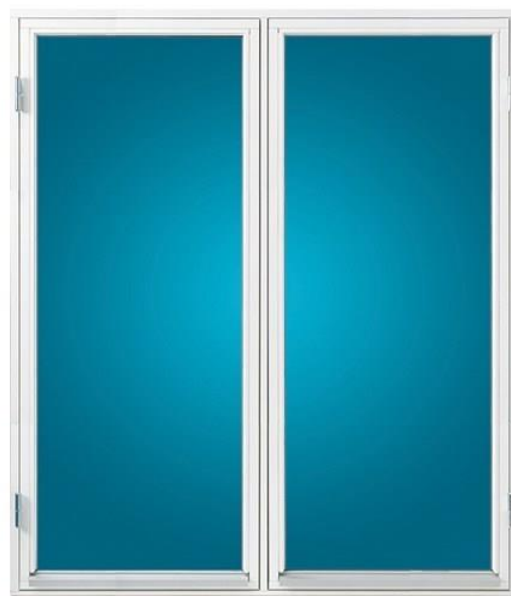
Figur 15. Fönster med vertikal mittpost.
(Skånska byggvaror)

Ett annat exempel är ett fönster som har en vertikal mittpost som öppnas utåt i två delar. Utsidan av glaset kan rengöras då man kan öppna en fönsterhalva i taget men vid bredare fönster kan det försvåras. Dessa fönster ser då heller inte ut som de befintliga ifall man strävar till att fasaden skall påminna om den äldre. Fönstertypen förevisas i figur 15.

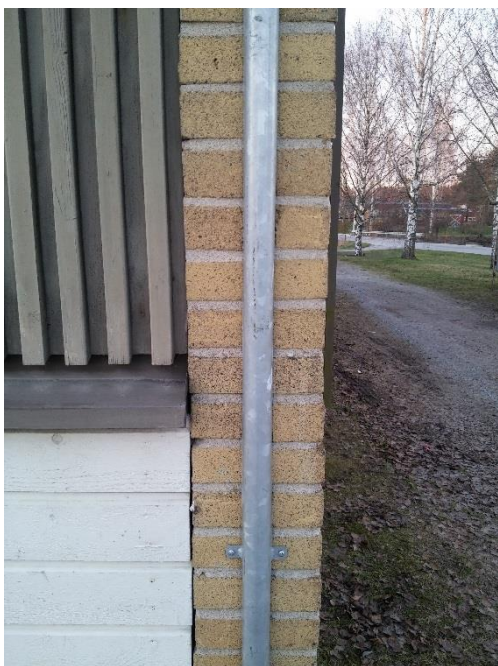
Figur 21. Gavelkant.

Den murade gaveln antas lämna kvar vid fasadsaneringen. Skicket som mineralullen är i bakom tegelväggen har inte blivit undersökt. Elementkanten skall därför konstrueras så att det i framtiden är enkelt att sanera gaveln. Eftersom teglet fortsätter lite in på långsidan av byggnaden (figur 21) utformas träelementet så att det inte går över teglet. Ett kabelrör är fastskruvat på tegelkanten som då får lämna kvar.

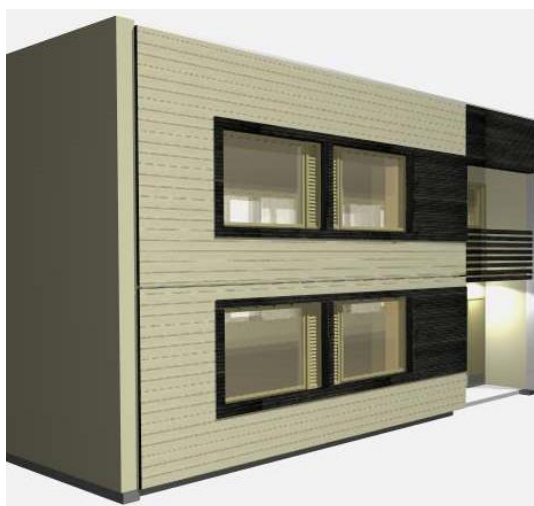
Figur 27. Alternativ ny fasad på framsidan.

I figur 27 och 28 förevisas exempel på hur den nya fasaden på framsidan kunde tänkas se ut för att efterlikna det utseende som byggnaden har idag. Liggande fasadpanel har hittills framkommit som det bättre alternativet men utformningen är ännu inte fastställd och blir beslutat i ett senare skede. Tegelfasaden kommer som tidigare nämnt att lämnas orörd i denna fasadrenovering och kan bytas ut mot träelement i ett senare skede. Även tegelväggen vid de indragna huvudingångarna lämnas kvar.

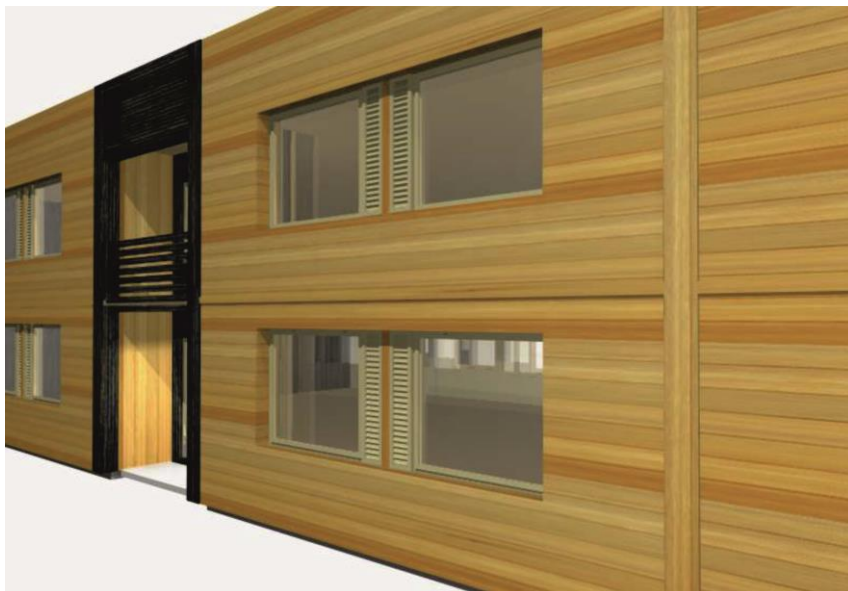
Figur 29. Alternativ ny framsida, vertikala träelementskarv synliga.

De vertikala träelementskarven kan gömmas bort med 3 st vertikala panelbrädor som förevisas i figur 29. Däremot kan de horisontella träelementskarven gömmas med hjälp av fasadpanelen så att det inte syns några skarv alls.
