**ÖLJYVUODON HAVAITSEMINEN JA  
RAJOITTAMINEN HAVERIALUKSELLA**  
- Esimerkkitarkastelu Saimaalla liikennöivissä  
aluksissa

Opinnäytetyö

Insinööri (AMK), merenkulku

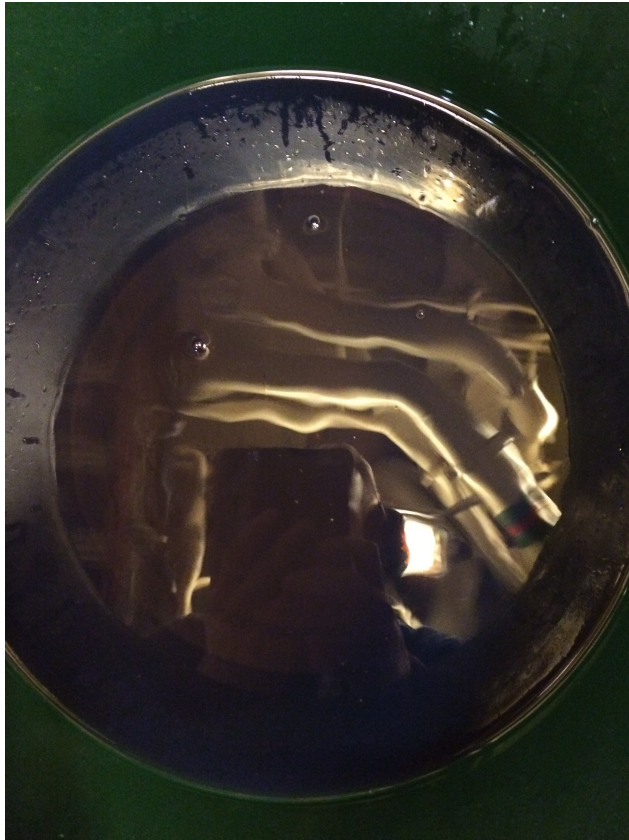
Kuva 2. Kevytpolttoöljy värjää makean veden punaiseksi.

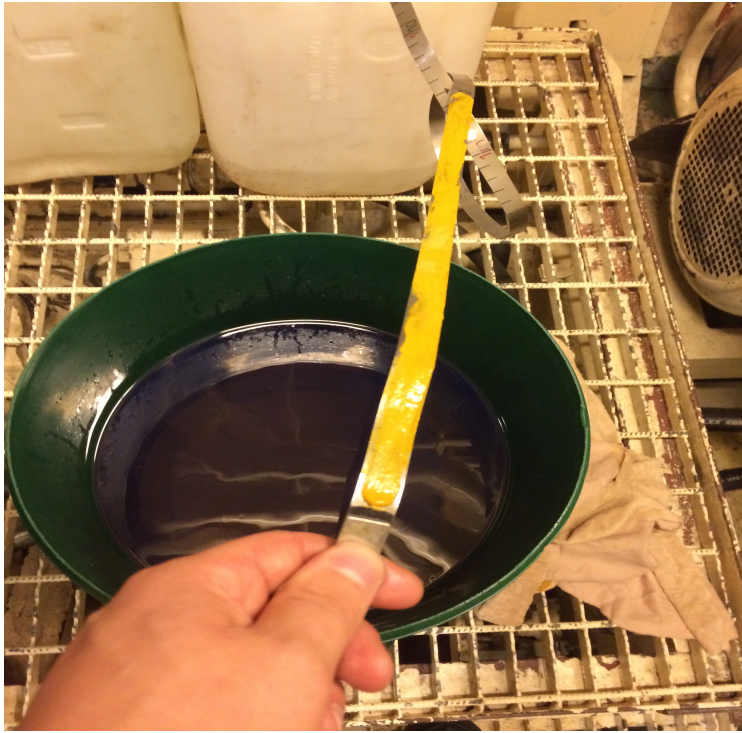
Kuva 3. Vesipasta siveltyä peilauspilkkiin.

Miehistön kannalta helpoin ja nopein tapa, jolla öljy voidaan havaita vedestä, on näkö- ja hajuhavainto. Tankkien peilaaminen tapahtuu nykyään kaukopeilauksessa konevalvontajärjestelmään. Kaukopeilauksen mittaustarkkuus ei ole vielä täysin luotettava, joten tarkka määrä saadaan käsin mittaamalla peilaustikulla tai pilkillä. Peilaamisella voidaan todeta, onko tankkiin vuotanut vettä tai onko öljyä vuotanut tankista. Veden pinta voi olla vaikea havaita peilauspilkistä pelkästään, mutta öljyyn sekoittuneena se havaitaan pinnan nousun seurauksena. Peilaustikkuun on mahdollista sivellä vesipastaa, joka antaa värin muutoksen indikaationa mahdollisesta vedestä öljyn seassa. Kyseinen tahna helpottaa öljyn havaitsemista huomattavasti peilauspilkistä.

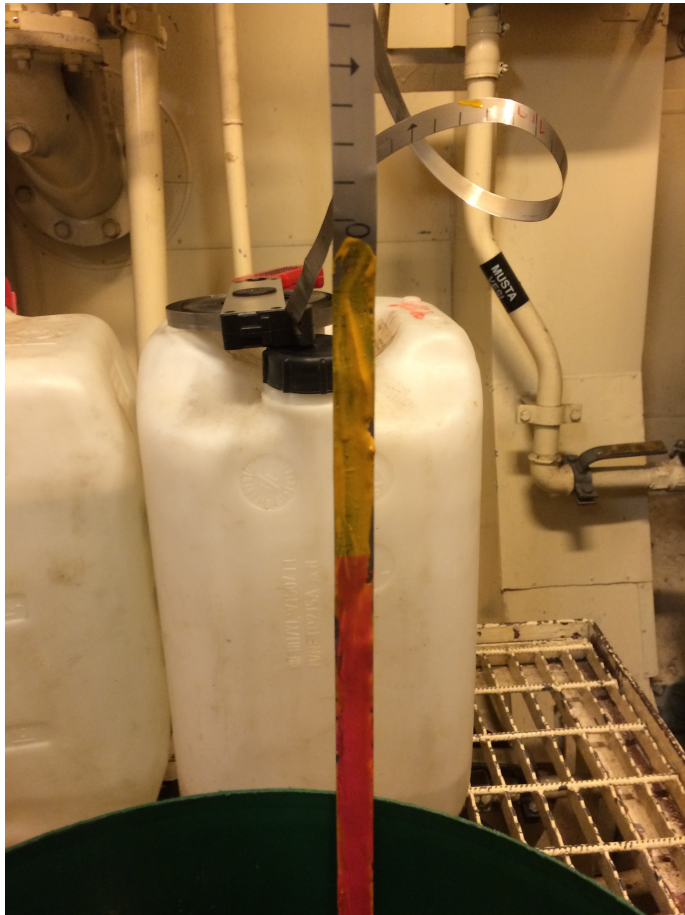
Kuva 4. Kevytpolttoöljy värjää keltaisen pastan punaiseksi.

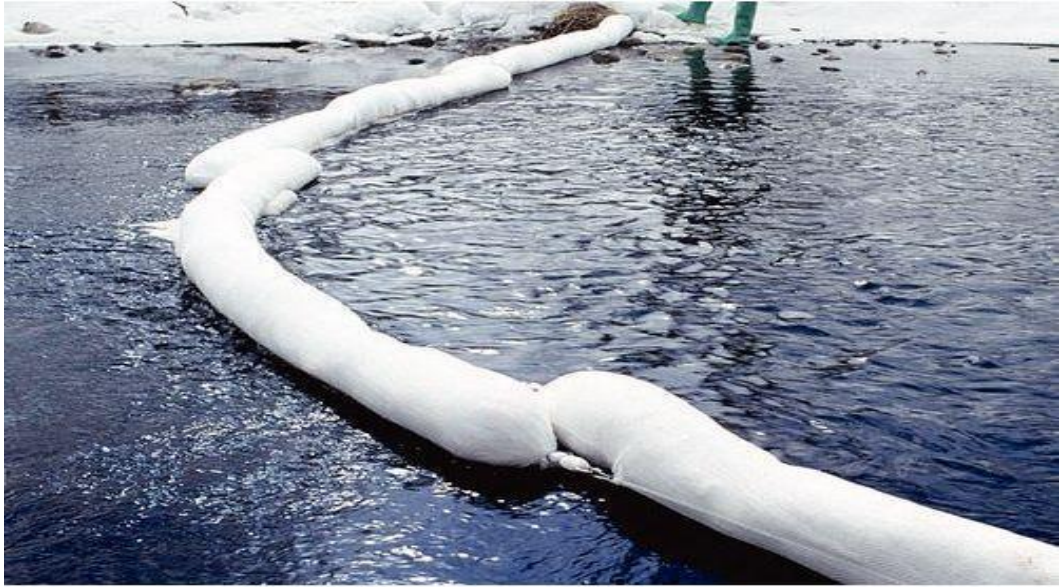
Kuva 8. Imeytyspuomi.

Vuodon rajoittamiseksi käytetään öljy- ja imeytyspuomeja, joita on käytettävissä ainoastaan pelastusviranomaisilla. Imeytyspuomi on normaalia rajoituspuomia kevyempää ja helpompaa käsitellä. Tällöin se soveltuisi käytettäväksi aluksen päällä. Aluksen päällä käytössä olevalla työveneellä voitaisiin asettaa imeytyspuomi vuotokohtaan. Imeytyspuomi on vettä hylkivää, mutta imee öljyä ja bensiiniä tehokkaasti. Tällaisen puomin imukyky on 45 – 50 l puomia kohden ja yhteen pakkaukseen kuuluu 4 kpl puomeja pituudeltaan 300 cm. Kokonaiskapasiteetti olisi 12 m pitkällä puomilla silloin noin 180 l.

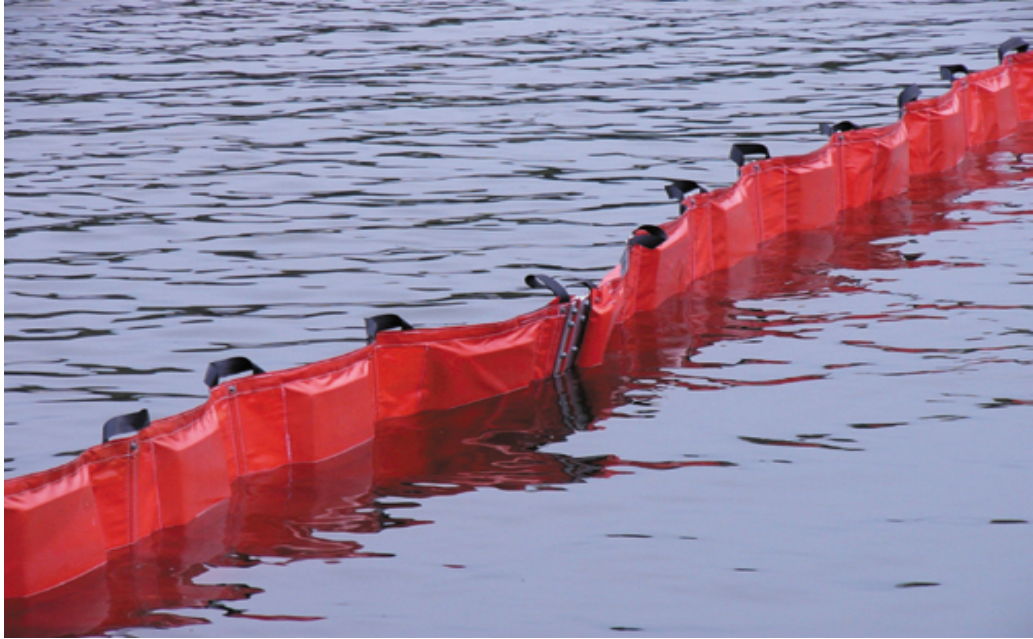
Kuva 9. Troilboom öljynhallintapuomi, tarkoitettu sisävesille ja kevyeen käyttöön.

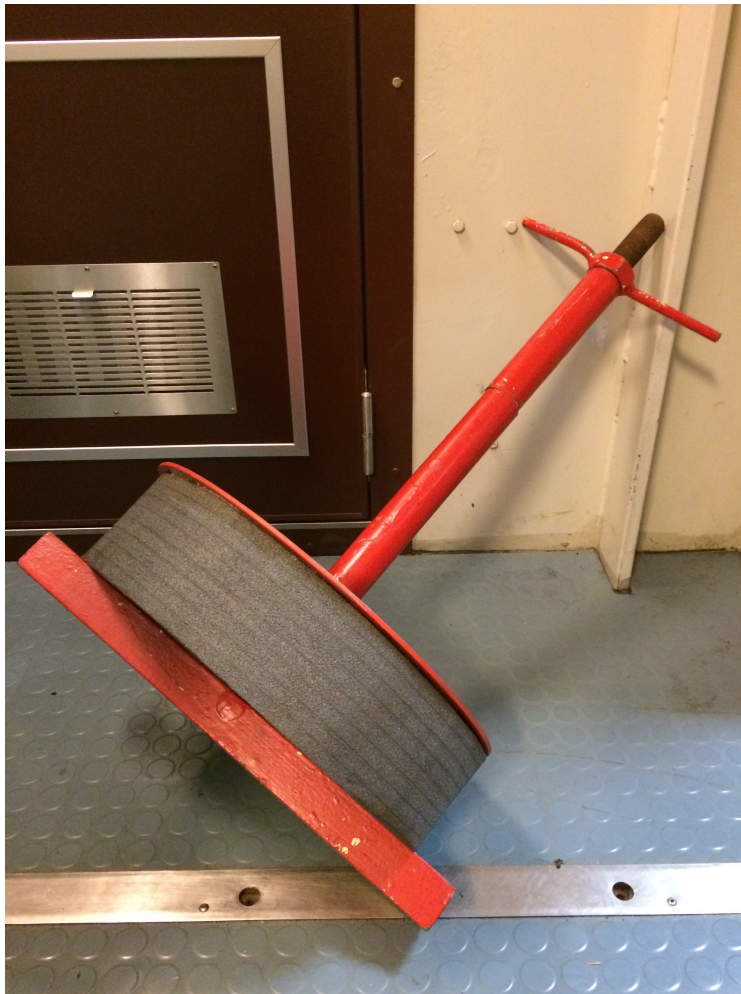
Kuva 10. MLC Hämeenmaalla käytössä oleva t-paikka.

Reikään voidaan myös asettaa t-kappale, jota Puolustusvoimat käyttää. Kyseisessä välineessä on vaahtomuovityyny, joka kiristyessään reiän päälle tukkii vuodon. Tyynyjä on myös erikokoisia. Tilanteen mukaan voidaan siis valita sovelia tyyny. Pelastuslaitoksilla ei ole käytössä kyseistä välinettä. (14.)

Puolustusvoimilla on kalustoa, jota voitaisiin soveltaa ja testata öljyvuotoon pelastusviranomaisilla. Esimerkiksi t-kappale on osoittanut lähes varman tukkimisen vuotosimulaattorissa, mikäli se päästään asentamaan parhaaseen mahdolliseen asentoon ja kulmaan. Tämän jälkeen voitaisiin pohtia, onko siitä hyötyä tai soveltuuko se sukeltajan käytettäväksi. Puolustusvoimien käytössä olevaa kalustoa ja työmenetelmiä tulisi ottaa koekäyttöön myös siviiliöljyntorjunnassa.

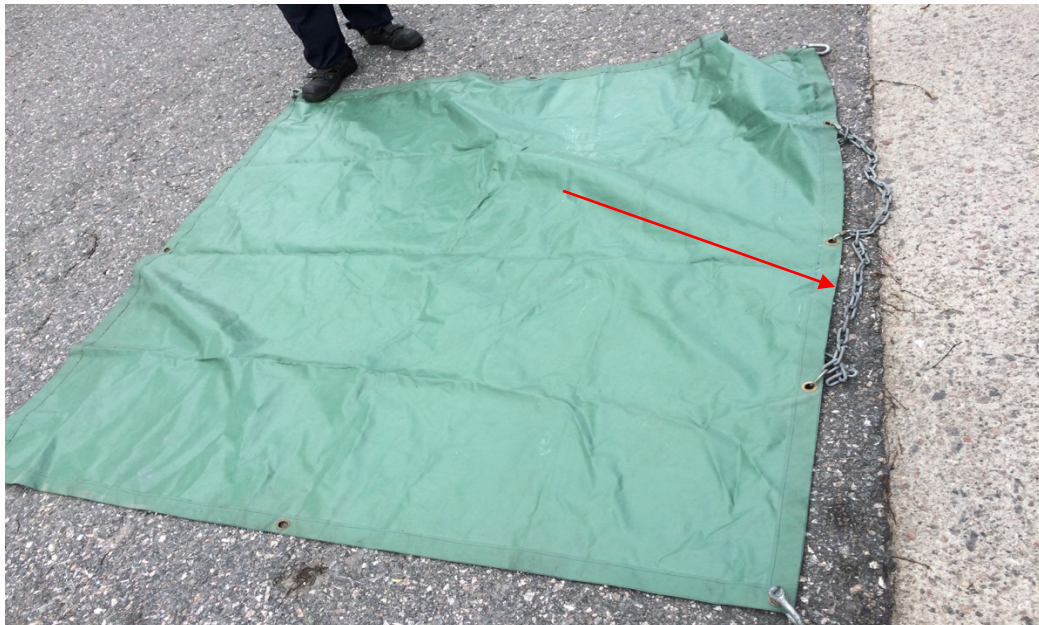
Kuva 11. Puolustusvoimien käyttämä vuotomatto pressukankaasta, nuoli näyttää ketjun joka pitää maton irti aluksen kyljestä sekä vetää veden alle.

Vuotomatto on tehokas tapa estää veden pääsy alukseen sisään, koska veden ulkoinen paine painaa maton aluksen kylkeä vasten. Mikäli vuotavat tankit ovat veden pinnan alapuolella vesi vuotaa yleensä sisäänpäin, jolloin matolla

voidaan ehkäistä öljyn ulostulo tankista. Maton asentaminen voi olla mahdollista, mikäli alus makaa karilla pohjastaan, jolloin ei päästä uittamaan mattoa aluksen alta ja kiristämään kulmista. Myös kova tuuli ja aallokko vaikeuttavat maton uittamista paikalleen, mikäli tällöin ei ole sukeltajaa käytettävissä. Puolustusvoimissa käytössä oleva vuotomatto on 1 – 4 m<sup>2</sup> kokoinen pressusta tai hampukankaasta valmistettua. Kaikista neljästä kulmasta lähtee köydet, joilla matto pystytään kiristämään aluksen partaaseen. Maton toisessa reunassa on kettingit, jotka pitävät maton irti rungosta sen asettamisen ajan sekä upottavat maton joka muuten kelluisi. Etelä-Saimaan pelastuslaitoksella on käytössä pressukankaasta valmistettu 6 x 12 m matto. Yksi mahdollisuus maton asentamiseen helposti ja pitävästi olisi kestopagneetit, jotka sitoisivat maton kiinni reunoista runkoon. Kun kauppa-aluksilla ei ole vielä käytössä vuotomattoa, se voitaisiin valmistaa vahinkotilanteessa normaalista pressusta, jonka päihin kiinnitetään köydet sekä painot, joilla se painuisi veden alle. (13.) (14.)

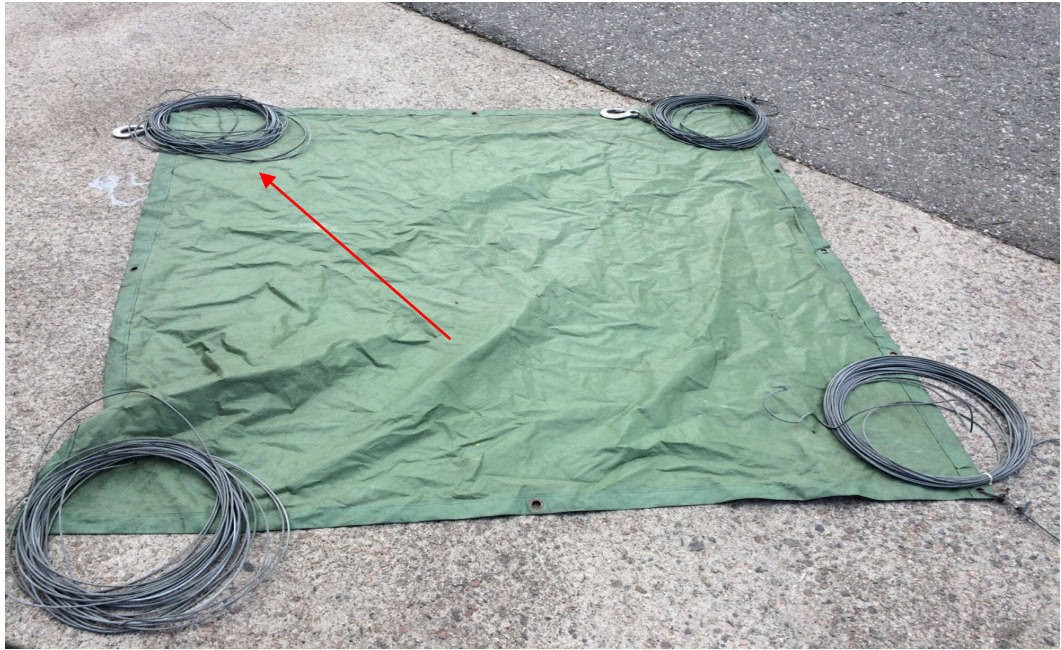
Kuva 12. Puolustusvoimien käyttämä vuotomatto, jossa vaijerit reunoissa maton paikalleen asettamisen auttamiseksi.

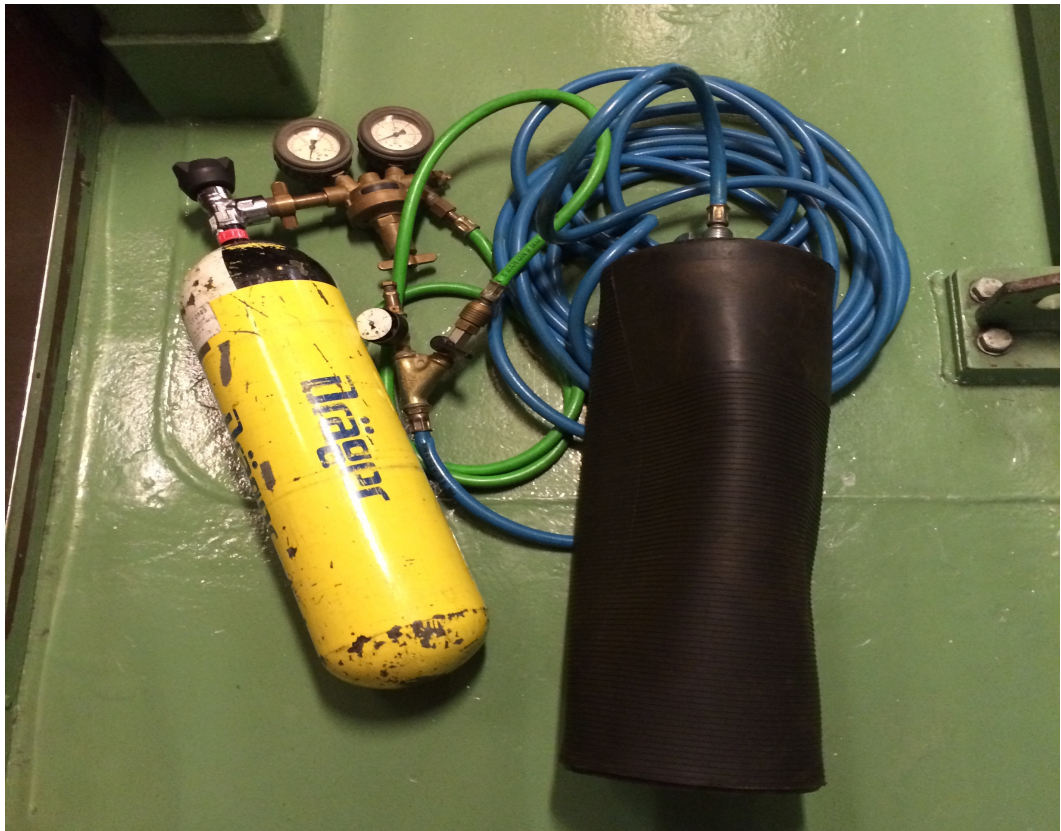
Kuva 13. MLC Hämeenmaalla käytössä oleva paineilmatulppa.

Paineilmatulpat, jotka voivat olla pyöreitä tai kiilamaisia, ovat materiaaliltaan joustavia, jolloin vuotoreikään työnnettäessä ja paineistettaessa ne puristuvat reiän muotoon. Kyseiset laitteet vaativat kuitenkin paineilman ja mahdollisesti pitkät letkut, jotta sukeltaja pystyy asettamaan ne kohteeseen. Mutta sikäli tulpat ovat helppokäyttöisiä koska tulpissa on takaiskuventtiili, voidaan tulpan täytyttyä vaihtaa välittömästi letku seuraavaan tulppaan. MLC Hämeenmaalla käytössä olevia paineilmatulppia operoidaan sukelluspullojen avulla. (14.)

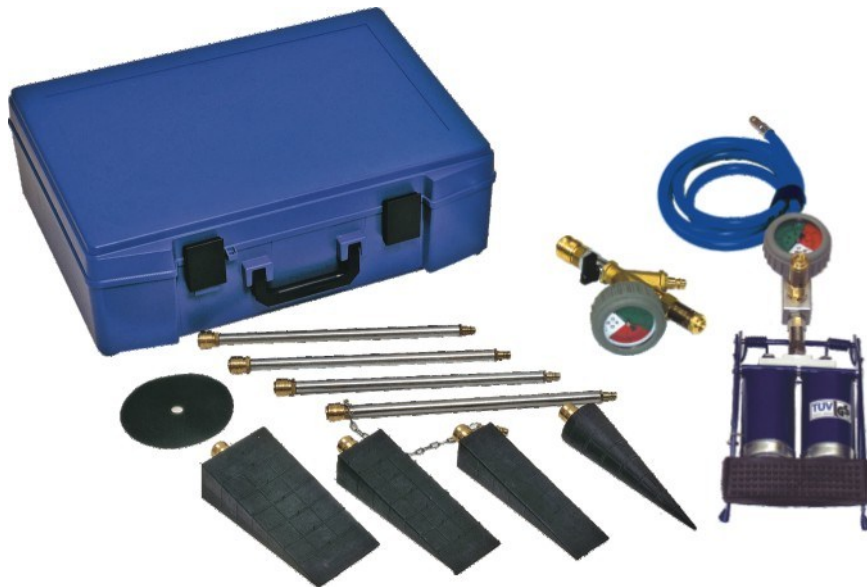
Kuva 14. Vuotokiilasarja.

Pieniä vuotoja voidaan paikata puukiiloilla, vuotomatoilla ja erilaisilla kovettuvilla massoilla, kun taas isompia reikiä voidaan paikata peitelevyillä, jotka hitsataan tai ammutaan kiinni aluksen runkoon.

Puukiilojen tarkoituksena on vuodossa vähentää virtausta, jolloin paine tankissa nousee. Tällöin ulos virtaavana veden tai öljyn määrä vähenee. Sukeltajan on mahdollista lyödä kiiloja ja rättejä vuotokohtaan, mikäli se on turvallista.

Tällöin rätti pyöritetään kiilan ympärille, joka tekee siitä tiiviimmän paketin. Ensin lyödään isoimmat kiilat reikään ja pienemmillä yritetään tilkitä lopputa reikiä. (14.)

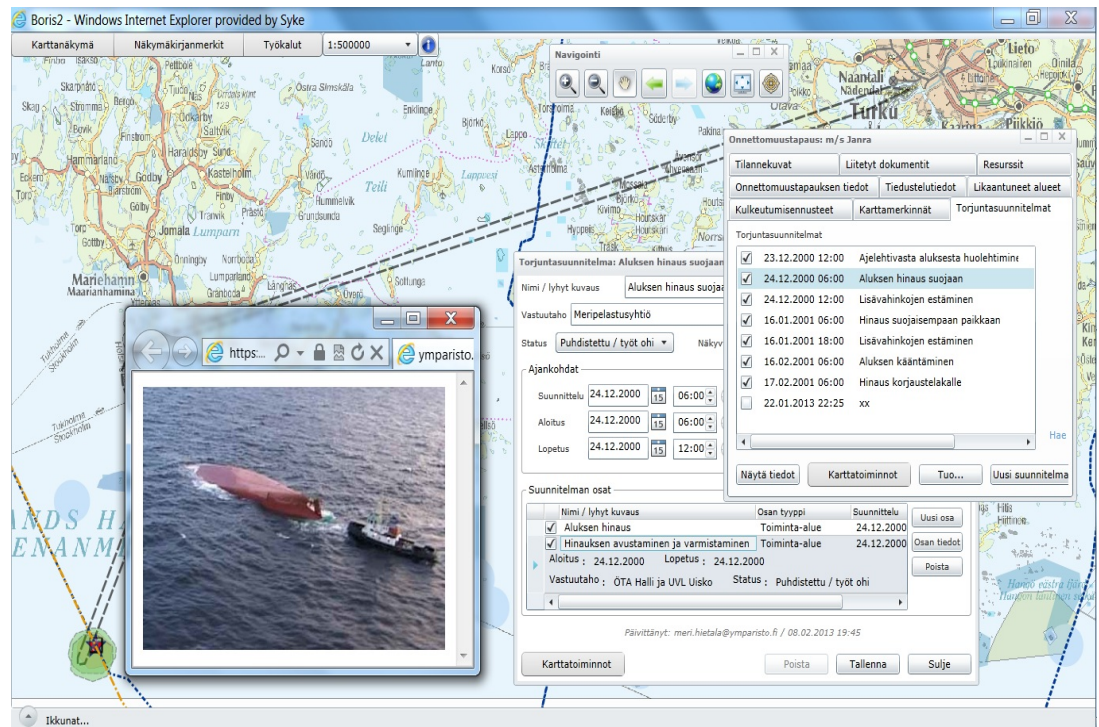
Kuva 17. BORIS-järjestelmän käyttöliittymä.

Boris käyttää seuraavia rajapintoja joilta saadaan tietoa tilannekuvaan:

Ilmatieteenlaitos: sää-, meri- ja jäähavainnot sekä ennusteet. Euroopan meriturvallisuusvirasto EMSA: satelliittikuvat ja öljyhavainnot. Rajavartiolaitos: lentotiedustelun aineistot. Liikennevirasto: merikartat. Maanmittauslaitos: rasteritaustakartat. Merivoimat: meritilannekuva. HELCOM: Itämeren tausta-aineisto. Käyttäjien omat paikkatietoaineistot ja liitedokumentit: Shape-tiedoston luku, Ruotsin Ilmatieteenlaitos: ajelehtimislaskentaohjelma STW:n tulokset ja SPILLMOD-kulkeutumismallin tulokset. (18.)

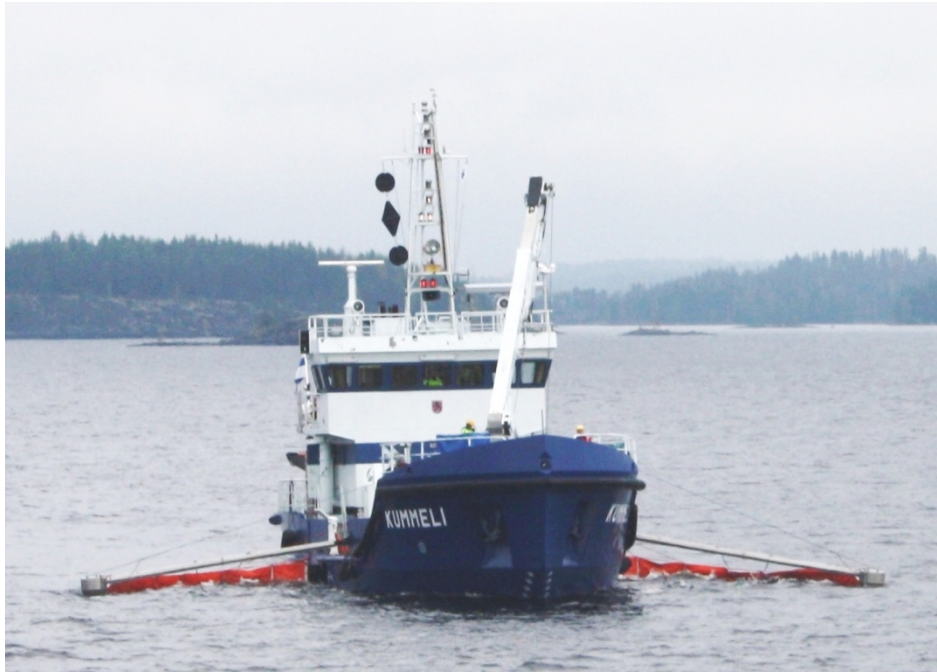
Kuva 18. Va Kummeli.

Väyläalus Kummeli on Meritaidon öljyntorjuntaan soveltuva alus. Kokoa aluksella on 28,2 m x 7,9 m x 2,45 m ja nopeus 11 kn, tällöin kulutus on 70 l/h. Rakennettu 1983 ja jääluokka 1A. Uppouma 240 t. Yksi pääkone, joka käyttää rikitöntä kevyttä polttoöljyä, tällöin kone tuottaa 596 kW ja akselitehoa 638 kW. Polttoöljyä mahtuu 15 tonnia alukseen. Nosturin kapasiteetti on 2,5 t ja henkilönosturin 260 kg x 20 m. Miehistöä aluksen päällä on 4 – 5 henkilöä, riippuen operoiko alus sisävesillä vai merellä.

Öljy kerätään Lamor-keräimellä, joka on myös kykeneväinen raskaaseen polttoöljyyn. Varastointikapasiteetti öljylle 75 m<sup>3</sup>. Pyyhkäisyleveys keräimellä on 25 m, sekä pyyhkäisyala on 1,1 km<sup>2</sup>/12h. Öljynkeruukapasiteetti on 46 m<sup>3</sup>/h, jolloin öljykerroksen keskipaksuus on 0,5 mm. Harjan maksimi nostokapasiteetti on 60 m<sup>3</sup>/h. Aluksen päällä on sukeltajan valmius, mutta ei aina itse sukeltajaa mukana. Torjuntakalustosta löytyy imeytyspuomia sekä keräilypuomia. Lähtövalmius on seitsemänä päivänä viikossa työaikana (klo 8 – 16). Aluksen satamina toimivat Lappeenranta ja Savonlinna. (19.)

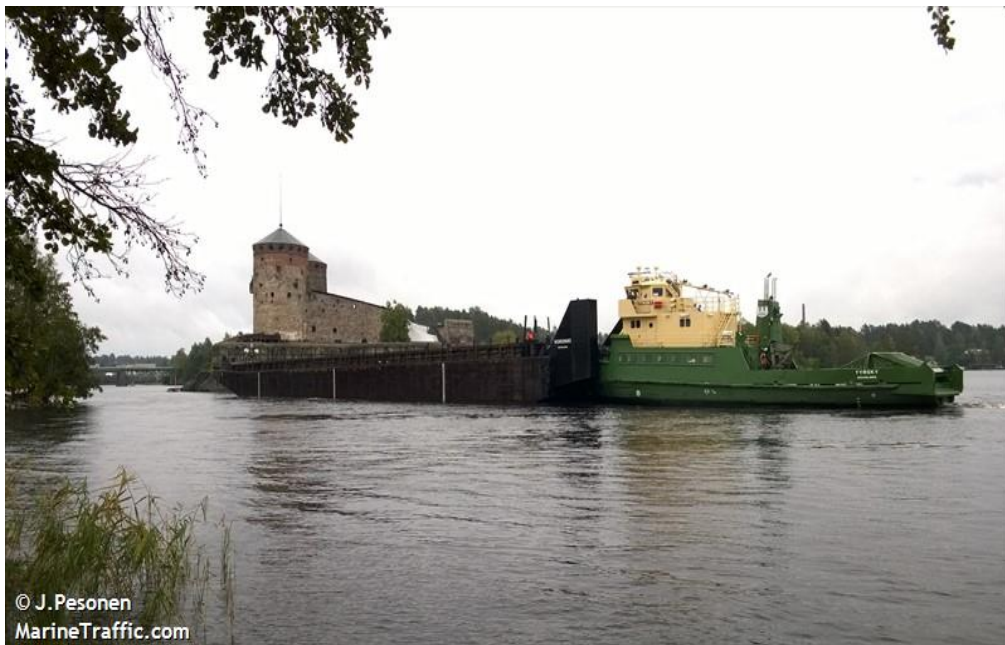
Kuva 22. M/S Tyrsky, joka on Puolustusvoimien entinen Vahakari-alus.

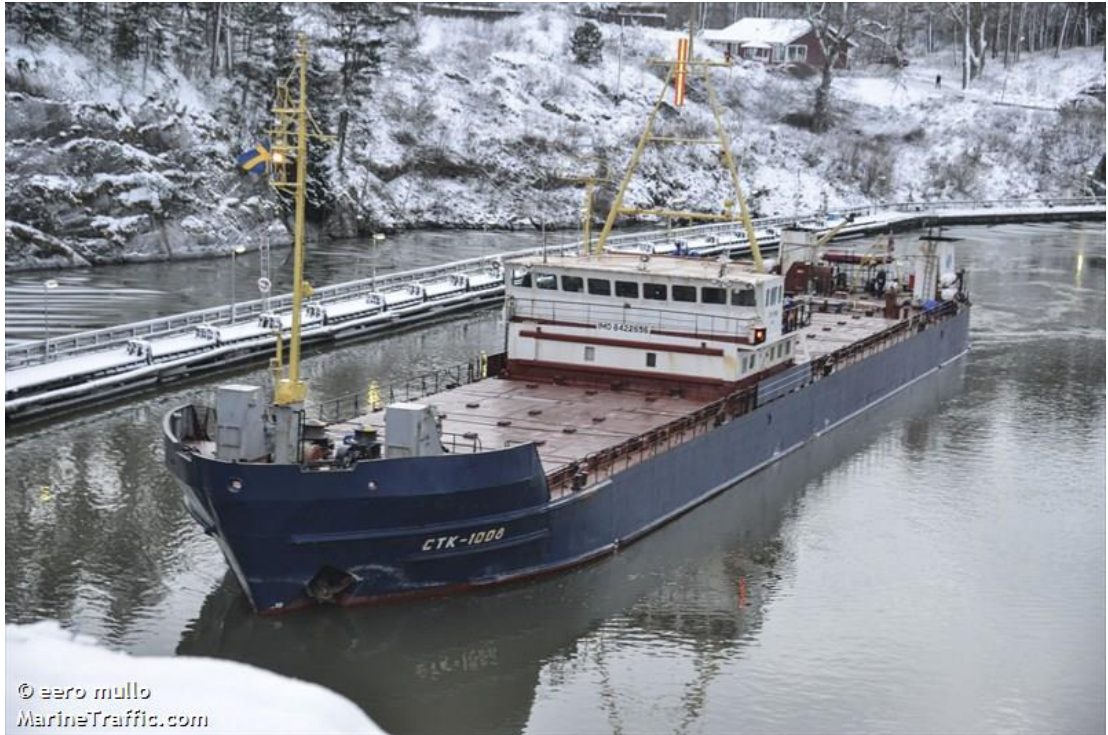
Kuva 23. STK-sarja.

Yleisimmät Saimaalla liikennöivät alukset ovat STK-sarja sekä Belomorskij-tyyppiset. Alukset ovat niin kutsuttuja irtolastialuksia ja yksirunkoisia jokilainvoja. Alusten ikähaarukka on laaja, aina 1980-luvun aluksista 2010-luvulle. Yleisimmät lippuvalliot ovat Venäjä, Hollanti, Panama, Suomi, Antigua Barbuda ja Norja. Näistä voidaan vielä tarkentaa yleisimmiksi venäläiset 30 – 40 % ja hollantilaiset 25 %. Suomalaisten osuus on ollut alle 10 %. Sisävesiristeilijöiden koko vaihtelee 10 hengen vesitakseista aina 350 hengen risteilijöihin. (21.) (22.)
