Mikko Koskivuori

Liitosnauhojen käytettävyys ikkunaliittymien tiivistyksessä

Metropolia Ammattikorkeakoulu

Opinnäytetyö

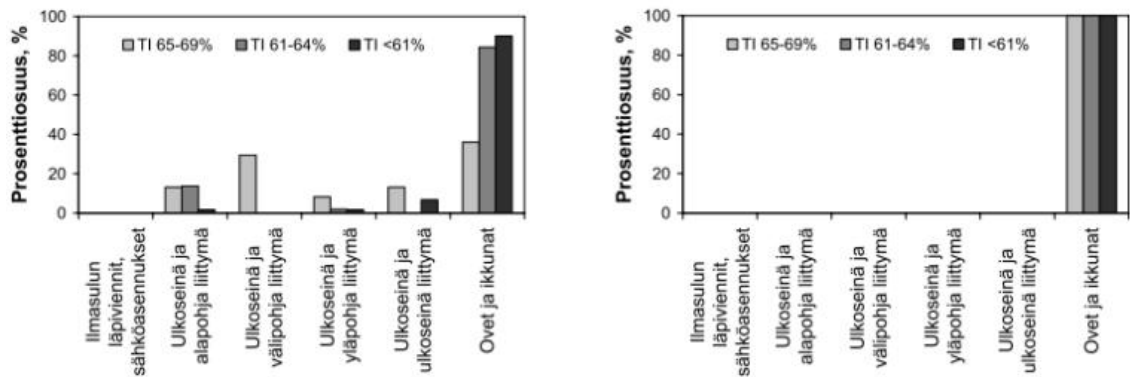
Kuva 7. Vakavien kylmäsiltojen ja normaalitilanteen ilmavuotojen vaikutuksen paikkajakauma eri lämpötilaindeksien välillä pientaloissa (vasen) ja kerrostaloissa (oikea). (Kalamees et al 2007.)

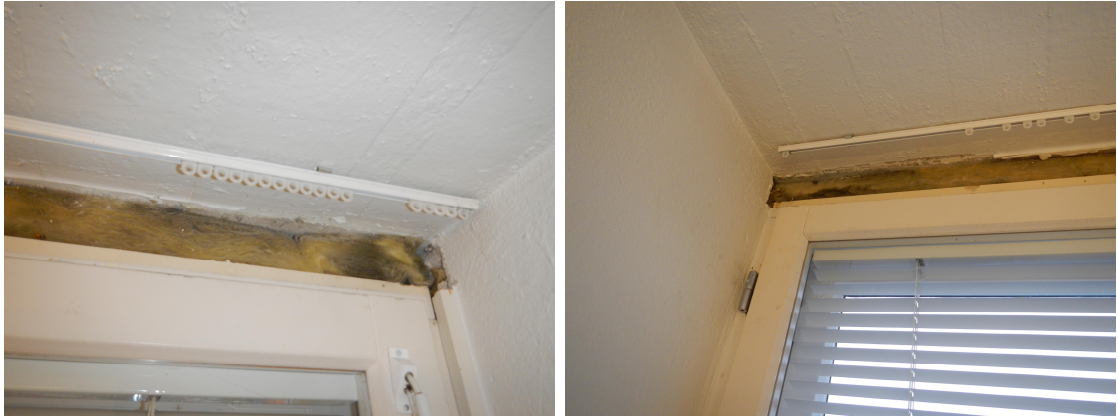
Kuva 9. Ikkunaliittymä 1960-luvulla rakennetussa ja vuonna 1997 peruskorjatussa kohteessa. Ikkunan ja ympäröivien rakenteiden väliset liittymät on täytetty mineraalivillalla. Peitelistan irrotuksen jälkeen mineraalivillan pinnassa havaittiin runsaasti merkkejä ilmapuodoista rakenteen läpi. (Kuva: Miia Pitkäranta, Vahanen Rakennusfysiikka Oy.)

Kuvissa 9...11 on esitetty 1970-luvulle saakka tyypillinen ikkunaliittymän tiivistystapa, jossa ikkunakarmin ja apukarmin tai ikkunakarmin ja ympäröivän rakenteen välinen aukko on täytetty mineraalivillaeristeellä ja aukko on peitetty peitelistalla. Suurimmassa osassa tapauksista peitelistojen poistamisen jälkeen vanhojen mineraalivillaeristeiden pinnoilla havaitaan runsaasti ilmapuodoista indikoivia tummentumia, joissa ulkoilman epäpuhtaudet, muun muassa noki, ovat suodattuneet mineraalivillaan ilmavirtauksen tapahtuessa eristeen läpi.

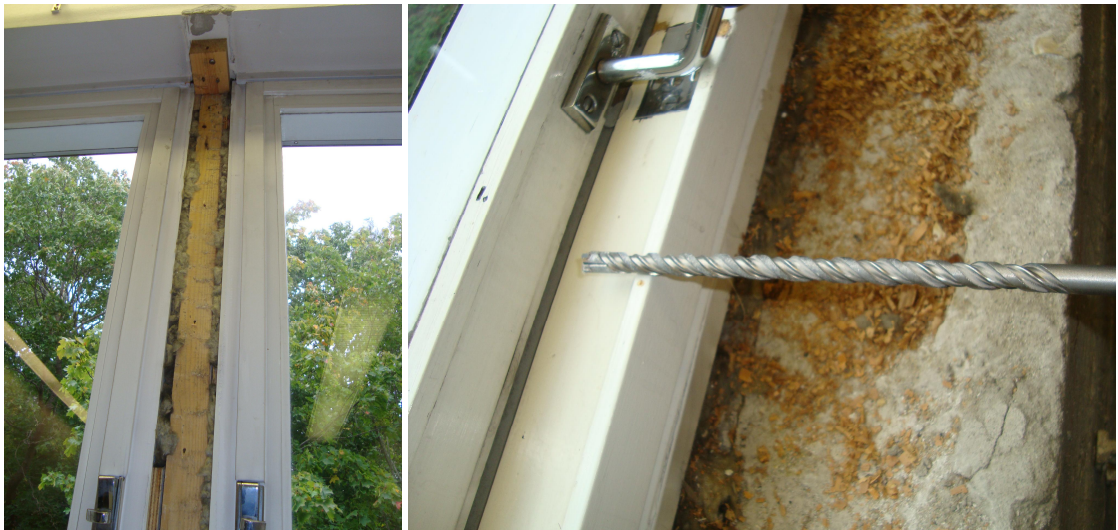
Kuva 10. Ikkunaliittymä 1970-luvulla rakennetussa kohteessa. Ikkunan ja ympäröivien rakenteiden väliset liittymät on täytetty mineraalivillalla. Peitelistan irrotuksen jälkeen mineraalivillan pinnassa havaittiin merkkejä ilmapuodoista rakenteen läpi. Ikkunapenkin pinta on epätasainen ja epätiviissä liittymässä on ilmayhteyksiä rakenteen lämmöneristekerrokseen. (Kuva: Mikko Koskivuori, Vahanen Rakennusfysiikka Oy.)

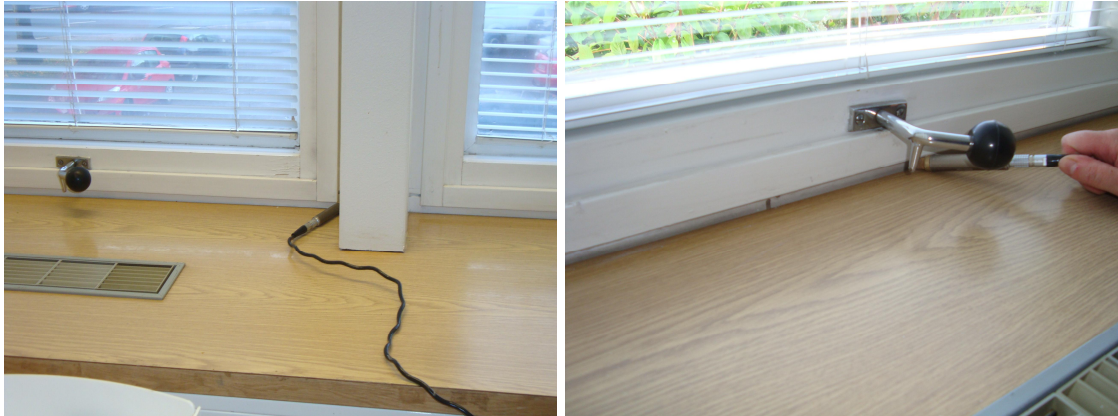
Kuva 11. Merkkiainekoe kuvassa 10 esitettyyn ulkoseinärakenteeseen. Merkkiainekokeessa havaittiin ilmapuotoja lämmöneristekerroksesta huonetilaan kaikissa tutkituissa ikkunaliittymissä. Merkkiainekoe toteutettiin rakennuksen normaalissa käyttötilassa, ilman huonetilan alipaineistusta. (Kuva: Mikko Koskivuori, Vahanen Rakennusfysiikka Oy.)

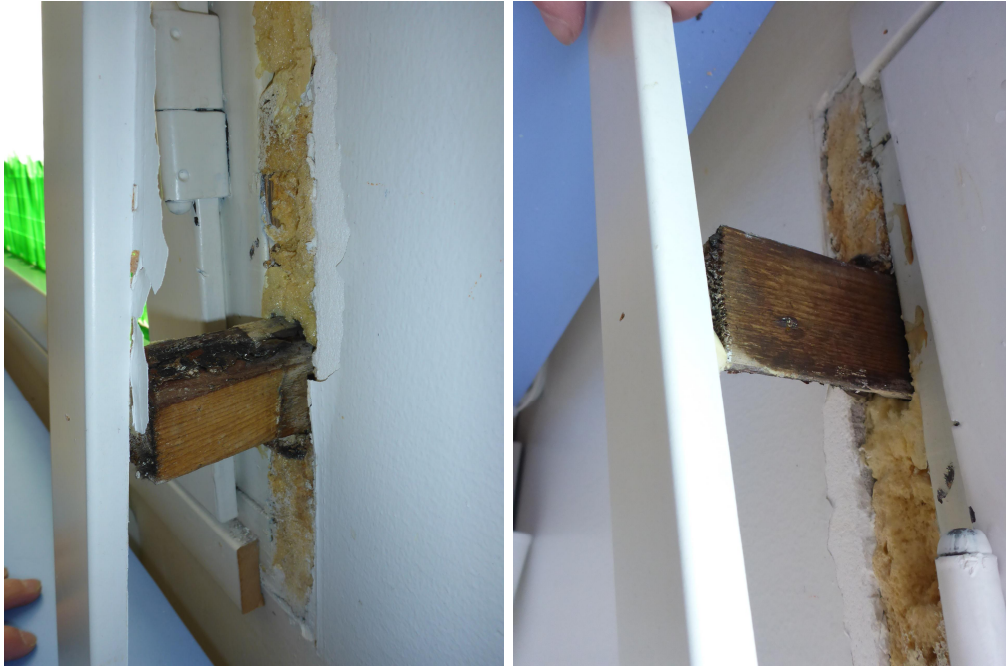
Kuva 12. 1980-luvulla rakennetun kohteen ikkunaliittymien tiivistys. Ikkunarakenne on asennettu samaan tasoon sisäpuolisen betonipinnan kanssa ja karmin ja ulkoseinärakenteen välinen liittymä on täytetty polyuretaanivaahdolla. Vaahdotus on leikattu ulkoseinän sisäpuolelle tasaan. Ikkunan asennuskiilat on jätetty rakenteeseen ja liittymän peitelistä on naulattu niihin kiinni. Asennuskiiloissa on havaittavissa kastumisesta johtuvaa tummentumaa. (Kuva: Mikko Koskivuori, Vahanen Rakennusfysiikka Oy.)

Kuvissa 12...13 on esitetty 1980-luvulta lähtien sovellettu ikkunaliittymän tiivistystapa, jossa ikkunakarmin ja apukarmin tai ikkunakarmin ja ympäröivän rakenteen välinen aukko on täytetty polyuretaanivaahdotuksella ja aukko on peitetty peitelistalla. Tällaisella tekniikalla toteutetuissa ikkunaliittymissä havaitaan yleisimmin ilmapuotoja kohdissa, joissa: pursotus ei ole täysin täyttänyt rakenteiden välistä aukkoa, vaahdotukseen on jäänyt poimuja, vaahdotus on irronnut alustastaan tai halkeillut ympäröivien rakenteiden muodonmuutosten johdosta, vaahdotus on haurastunut tai vaahdotus on vahingoittunut leikattaessa sitä muun seinäpinnan tasaan tai lista-asennuksen yhteydessä. Toisin sanoen asennustapaan liittyy useita epävarmuustekijöitä, jotka liittymän johtavat ilmatiiviyspuutteisiin.

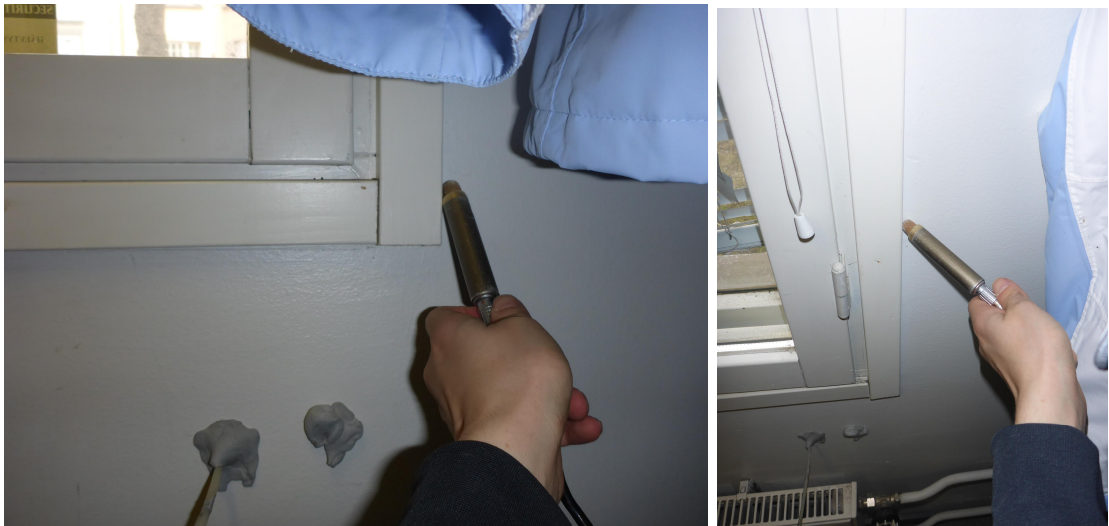
Kuva 13. Merkkiainekoe kuvassa 12 esitettyyn ulkoseinärakenteeseen. Merkkiainekokeessa havaittiin ilmapuotoja lämmöneristekerroksesta huonetilaan kaikissa tutkituissa ikkunaliittymissä. Merkkiainekoe toteutettiin rakennuksen normaalissa käyttötilassa, ilman huonetilan alipaineistusta. (Kuva: Mikko Koskivuori, Vahanen Rakennusfysiikka Oy.)

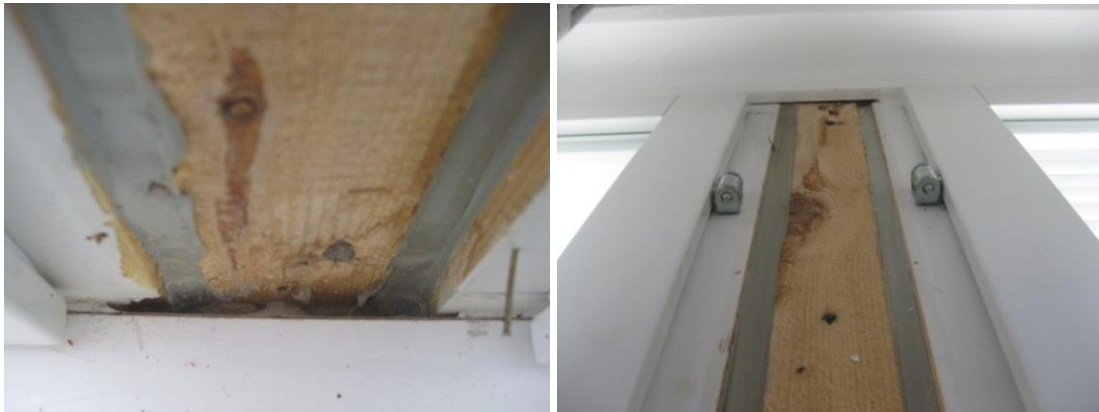
Kuva 14. Ikkunaliittymiä 1990-luvulla valmistuneessa kohteessa. Ikkunan ulkoseinärakenteen väliset rakenneliittymät on tiivistetty joustavalla saumausmassalla pohjanauhaa käyttäen. Rakenneavauksessa havaittiin, että joustavan tiivistysmassan takana on pohjanauha sekä polyuretaanivaahdotus. (Kuva: Mikko Koskivuori, Vahanen Rakennusfyysikka Oy.)

Kuvassa 14 on esitetty ikkunaliittymän tiivistystapa, jossa ikkunakarmin ja apukarmin tai ikkunakarmin ja ympäröivän rakenteen välinen aukko on täytetty polyuretaanivaah-

dotuksella ja tämän lisäksi liittymän sisäpinta on tiivistetty joustavalla saumausmassalla. Oikein toteutettuna ja tietynkaltaisissa rakenneliittymissä tällaisella tiivistystavalla on mahdollista saavuttaa hyvä ilmatiiviyys. Yleisimmin ilmatiiviyyspuutteita havaitaan kohdissa, joissa saumaus on irronnut vastepinnoiltaan puutteellisen puhdistamisen tai esikäsittelyn vuoksi tai jos käytetty joustamatonta saumausmassaa on halkeillut rakenteiden muodonmuutosten johdosta. Esimerkiksi rakenteiden kuivuminen asennusten jälkeen voi aiheuttaa verrattain suuriakin muodonmuutoksia, jos rakenteisiin on jäänyt merkittäviä määriä kosteutta.

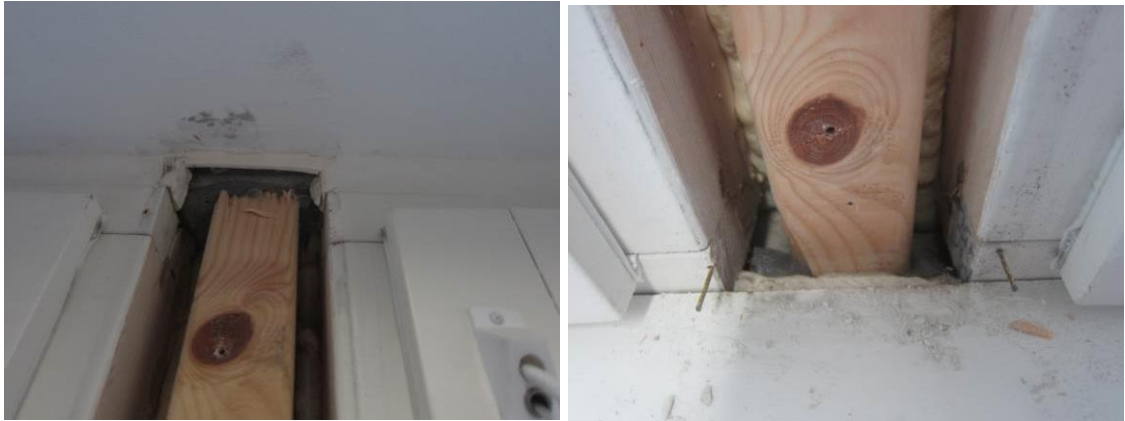
Kuva 15. Ikkunaliittymiä 2000-luvulla valmistuneessa kohteessa. Ikkunan yläreunan ja välipohjarakenteen välinen liittymä on tiivistetty joustavalla saumausmassalla pohjanauhaa käyttäen. Ikkunavälin peitelistan irrottamisen jälkeen havaittiin, että polyuretaanivaahdotus on asennettu vain noin 1/3 syvyydelle karmin paksuuteen nähden ja liittymästä on runsaasti ilmayhteyksiä ulkoseinärakenteen lämmöneristekerrokseen. (Kuva: Marja Laitinen, Vahanen Rakennusfysiikka Oy.)

Merkittävä ilmatiiviyyspuutteita aiheuttava tekijä ovat myös varsinaiset työvirheet tai muutoin puutteelliset työsuoritukset. Kuvissa 15...16 on esitetty tapaus, jossa kohteen ikkunaliittymien tiivistys on jäänyt puutteelliseksi. Osa ikkunan ja ympäröivien rakenteiden välisistä liittymistä on tiivistetty käyttäen polyuretaanivaahdotusta ja joustavaa saumausmassaa. Joustava saumausmassa on asennettu tiiviisti näkyviin rakenneliittymiin, mutta listoilla peitetyiltä osilta sisäpuolista saumausta ei ole suoritettu vaikka polyuretaanivaahdotukseen on jätetty vara saumausmassan ja pohjanauhan asennukselle. Tämä on johtanut merkittäviin ilmavuotoihin rakenteen läpi, liittymien epäjatkuvuuskohdista sisäilmaan.

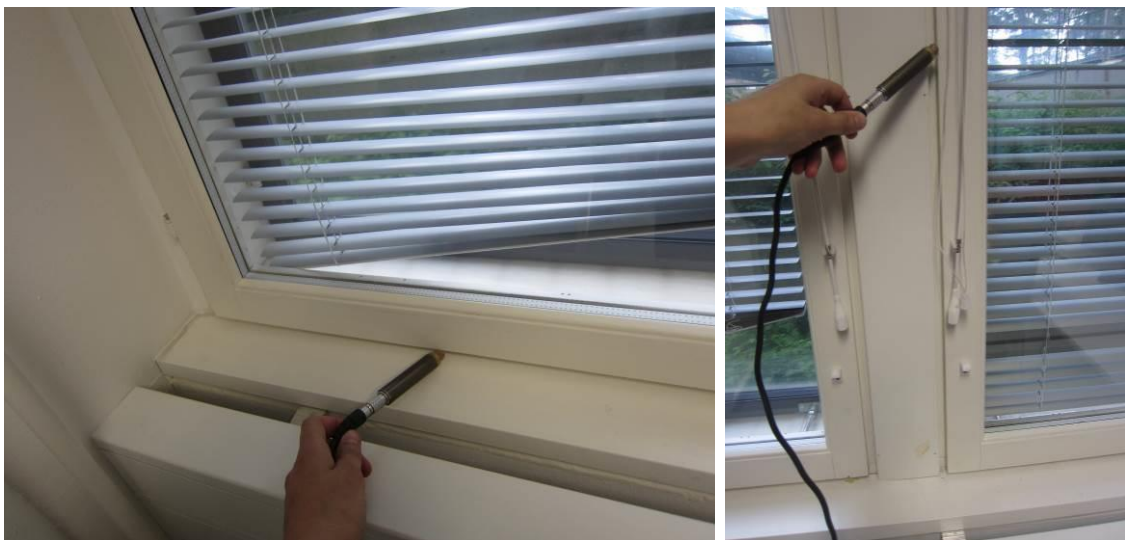
Kuva 16. Merkkiainekoe kuvassa 15 esitettyyn ulkoseinärakenteeseen. Merkkiainekokeessa havaittiin ilmapuotoja lämmöneristekerroksesta huonetilaan kaikissa tutkituissa ikkunaliittymissä, joissa tiivistystä ei ole toteutettu joustavalla saumausmassalla. Merkkiainekoe toteutettiin rakennuksen normaalissa käyttötilassa, ilman huonetilan alipaineistusta. (Kuva: Marja Laitinen, Vahanen Rakennusfysiikka Oy.)

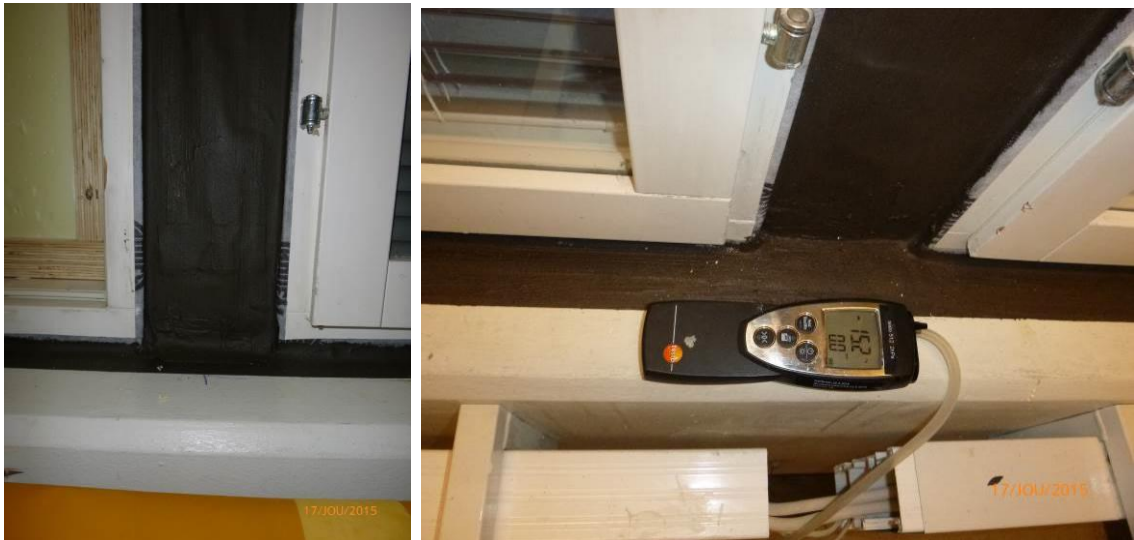
Kuva 17. Ikkunaliittymien tiivistys tarkoitukseen soveltuvalla vedeneristystuotteella vahvikenauhaa käyttäen. (Kuva: Petri Sallinen, Vahnen Rakennusfysiikka Oy.)

Vedeneriste tai pinnoite asennetaan puhdistetuille alustapinnoille järjestelmään mahdollisesti kuuluvia vahvikenauhoja tai butyyliin nauhoja käyttäen. Ikkunaliittymien tiivistyksessä käytetään butyyliin nauhaa, joka kestää rakenteissa tapahtuvia muodonmuutoksia.

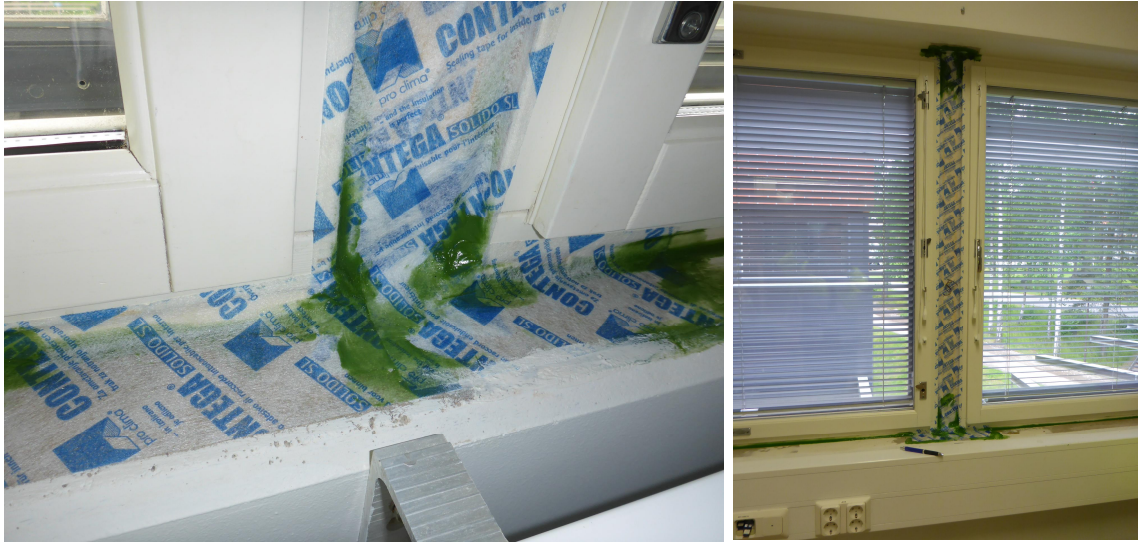
Kuva 18. Kuvan asennus on tehty siististi ja ikkunaliittymien ilmatiiviys on todennettu merkkiainetekniikalla. Liitosnauhojen limitys- ja taitoskohdat on tiivistetty huolellisesti nauhojen pintaan siveltävällä tiivistysmassalla. Liitosnauhat ovat hyvin kiinni alustassaan. Liitospinnat on puhdistettu ja ikkunapenkin betonipintaan on asennettu pohjusteaine ennen liitosnauhan asennusta. (kuvat: Sei Wha Vou, Vahanen Oy.)

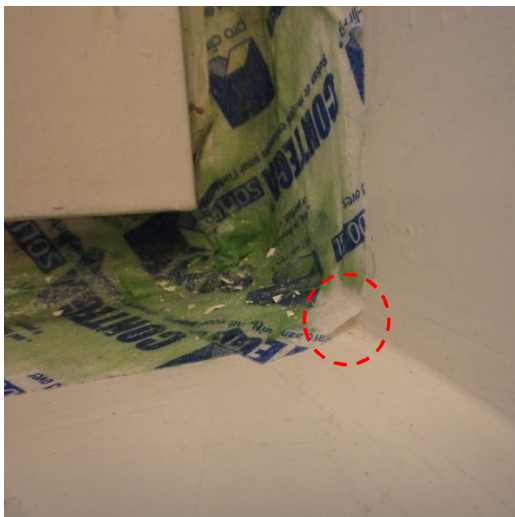
Kuva 19. Kuvan asennuksessa liitosnauha on asennettu siten, että nauha on pingottunut ikkuna-aukon pielen sisänurkan yli aiheuttaen nauhan irtoamisen alustastaan ja liittymän läpi on muodostunut ilmayhteys rakenteen ja sisäilman välille. Liitosnauhan nurkakohtaan on asennettu tiivistysmassaa, mutta massaa on sivelty vain liitosnauhan päälle, eikä liitosnauhan ja ikkunapielen rajapintojen ilmatiiviyttä ei ole varmistettu asentamalla tiivistysmassaa rajapinnan yli. Liitosnauhan alustastaan irronnut alue ja tästä muodostunut reikä liitoksen läpi on merkitty kuvaan punaisella katkoviivalla. (kuva: Tommi Syrjäläinen, Vahanen Oy.)

Yleisimmin havaitut puutteet liitosnauhojen asennuksessa liittyvät virheelliseen asennustapaan, jolloin liittymän läpi jää asennuksen jälkeen ilmayhteyksiä rakenteen ja sisäilman välille tai puutteelliseen alustan esikäsittelyyn, jolloin liitosnauhan tartunta liitospinnoille estyy ja nauha irtoaa alustastaan. Tällaiset virheet ovat usein havaittavissa jo aistinvaraisessa tarkastelussa ja liittyvät yleensä joko puutteellisiin toteutussuunnitelmiin, asentajien puutteelliseen työhönopastukseen tai muutoin huolimattomaan työsuoritukseen. Työvirheitä havaitaan useimmiten ensimmäisen ikkunaliittymien tiivistyasennusten mallikatselmuksen yhteydessä, jonka jälkeen työtapaa muutetaan tarvittaessa ja asennustöiden jatkuessa laadunvarmistusta jatketaan esimerkiksi merkkiainetutkimuksilla. Kuvissa 19 ja 20 on esitetty esimerkkitapauksia joistakin havaituista liitosnauhojen asennusvirheistä.

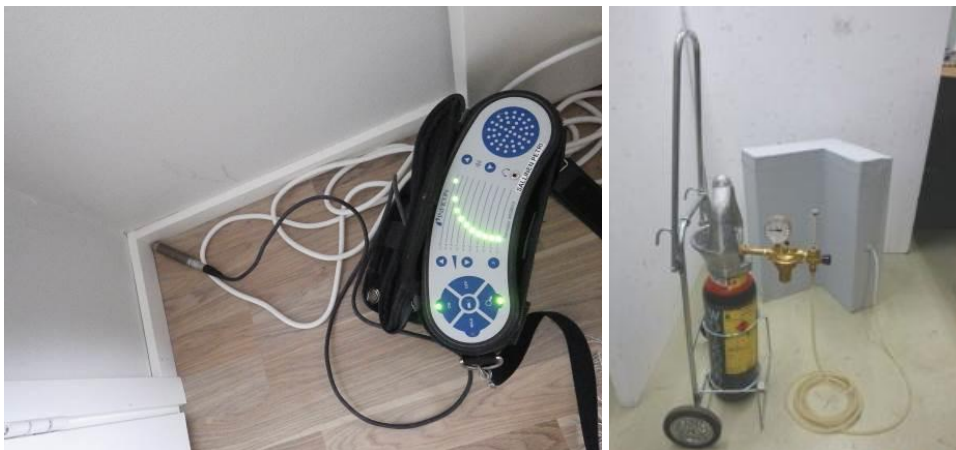
Kuva 28. Merkkiaineanalysaattori Sensistor 9012 WRS ja mitta-anturi H21 sekä merkkiaineekaasupullo, jossa virtaussäädin kaasun syötön voimakkuuden kontrollointiin (Kuvat: Tommi Syrjäläinen Vahanen Rakennusfysiikka Oy ja RT 14-11197.)

Merkkikaasun leviämistä rakennuksen sisäilmaan, rakenteista sisäilmaan tapahtuvien ilmavirtauksen mukana, selvitetään asettamalla analysaattorilaitteen mitta-anturi lähelle esimerkiksi ikkunaliittymiin toteutettuja tiivistysasennuksia ja ilmavirtausten voimakkuutta arvioidaan analysaattorilaitteen ilmoittaman, vetypitoisuuden voimakkuutta ilmaisevan mittauskäyrän avulla. Ilmavuotokohtien sijaintia havainnoidaan liikuttamalla mitta-anturia pitkin rakenteen pintaa.

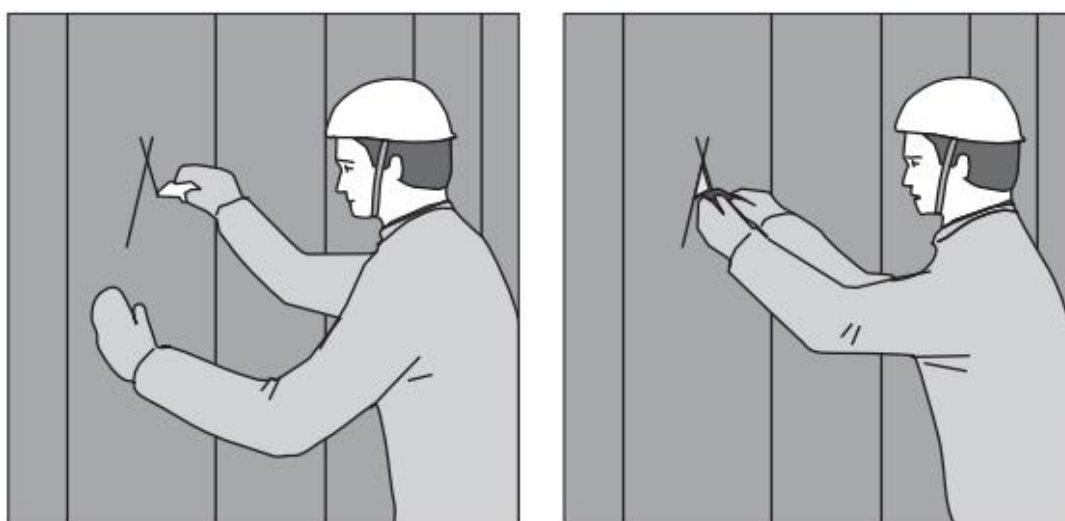
Koe suoritetaan siten, että kermin läpi alustaan tehdään noin 100 mm pitkät viillot. Näin syntyneen kielekkeen päätä irrotetaan siten, että kielekkeeseen voidaan tarttua. Kermin kielekettä vedetään molemmin käsin alustasta kohtisuorasti poispäin. Viiltokoe suoritetaan noin +5...+25 °C lämpötilassa. (RT 83-11032.)

Kuva 30. Kolmioviiltokokeessa viillettävä kieleke kermin pintaan ja kielekkeen arviointi vetämällä kohtisuoraan alustasta poispäin (kuva: RT 83-11032.)

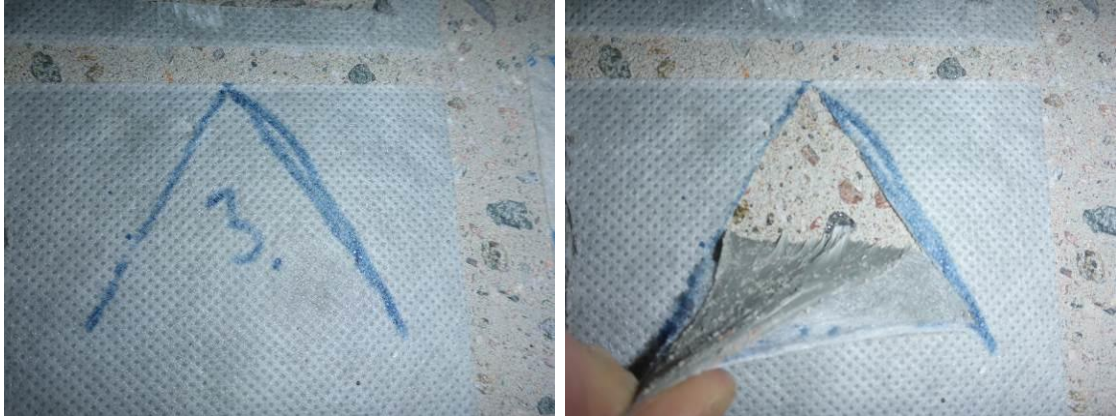
Liitosnauhojen tartuntaa arvioitaessa ohjekortissa RT 83-11032 esitettyä koetapaa sovelletaan siten, että kolmioviiltokokeessa liitosnauhan läpi alustaan tehdään kaksi noin 50 mm pitkää viiltoa. Viillot tehdään noin 40° kulmassa toisiinsa nähden. Näin syntyneen kielekkeen päätä irrotetaan alustastaan siten, että siihen voidaan tarttua. Kielekettä vedetään käsin alustasta kohtisuoraan alustasta poispäin.

Kuva 31. Liitosnauha ennen kolmioviiltokoetta ja kolmioviiltokokeessa vedettynä kohtisuoraan alustasta poispäin (kuva: Mikko Koskivuori, Vahanen Rakennusfysiikka Oy.)

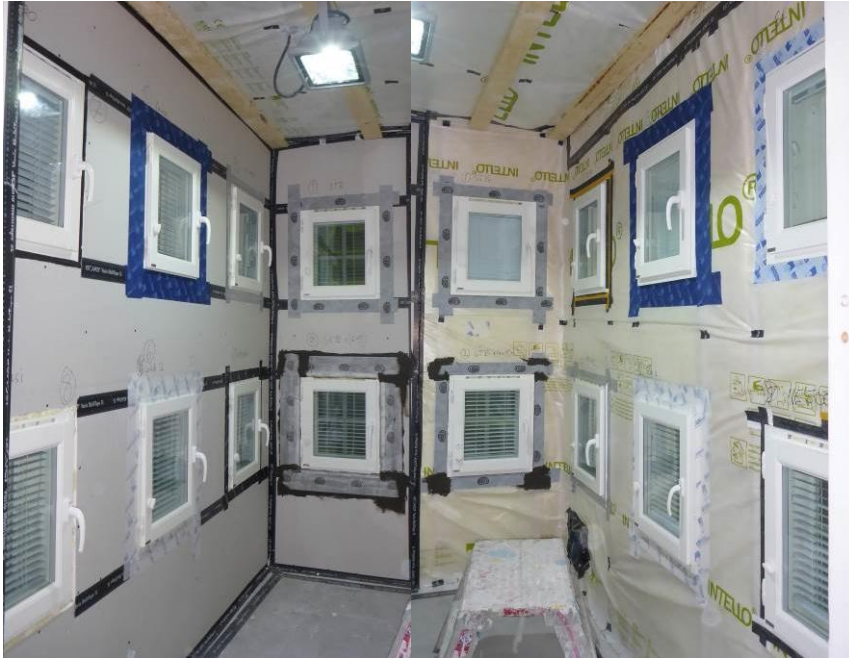
Kuva 35. Yleiskuva testirakennuksen sisältä. Kuvassa on ikkunaliittymille tehdyt asennukset ja seinäpintojen puolittainen sisäverhouslevytyt vasemmalla.

Koestuksia varten rakennettu testirakennus oli noin 6 m² kokoinen ja 2500 mm korkea rakennus, jonka seinärakenteet toteutettiin vastaamaan kevytrakenteisiä ulkoseinärakenteita. Testirakennuksen ulkoseiniin oli asennettu useita pienehköjä ikkunoita, joille liitosnauhojen malliasennuksia suoritettiin (Kuva 35). Ikkunat olivat 2-lehtisiä puualumiini-ikkunoita

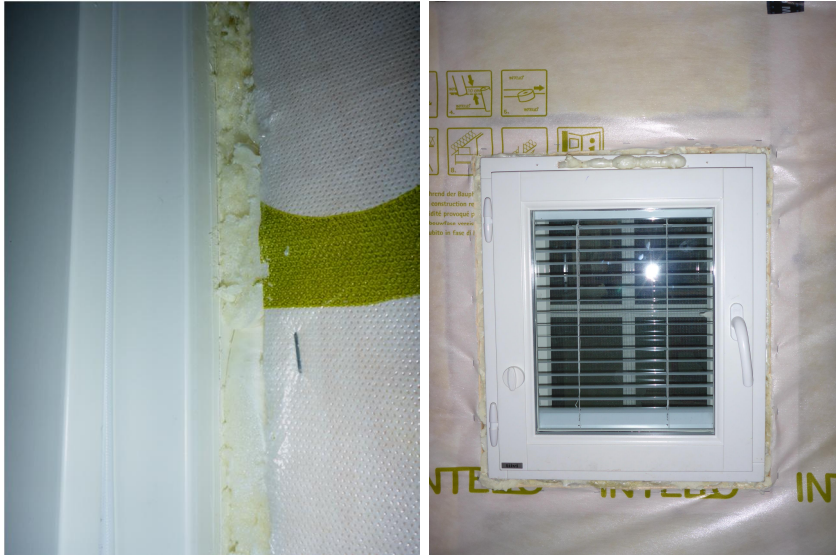
Kuva 36. Ikkunakarmin ja ulkoseinärakenteen välinen liittäminen ennen puhdistusta ja liitosnauha-asennuksia.

Apukarmien ja ikkunakarmien välinen rako oli noin 15 mm leveä ja ikkunat asennettiin siten, että ikkunakarmin sisäpinta oli noin 13 mm seinärakenteen sisäpintaa sisemmällä. Karmin ja apukarmin välinen rako täytettiin polyuretaanivaahdotuksella, joka leikattiin seinän sisäpinnan tasaan (Kuva 36).

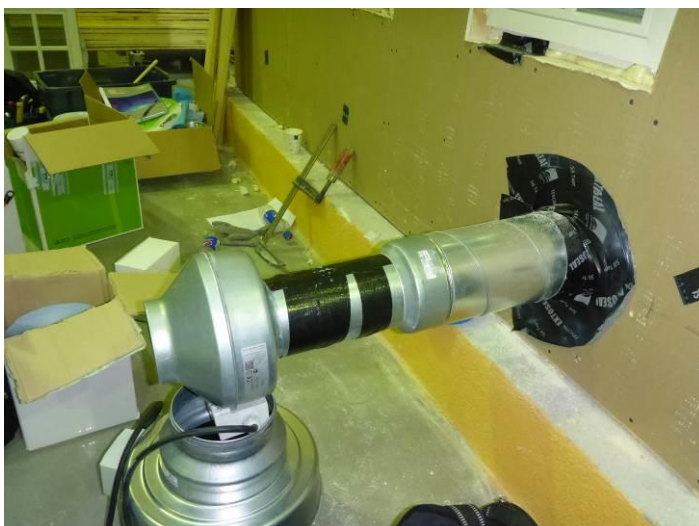
Kuva 38. Testirakennuksen alipaineistuspuhallin

Merkkiainekokeiden suorittamiseen tarvittavan paine-eron aikaansaamiseksi asennettiin rakennuksen ulkoseinään tyristorisäätimellä varustettu alipaineistuspuhallin (Kuva 38). Alipaineistusta varten ulkoseinärakenteen läpi asennettiin putki, jonka liittymät höyrinsulkuun tiivistettiin ilmatiiviisti. Paine-eroa mitattiin koko testauksen ajan Testo 512-paine-eromittarilla. Testirakennus oli koko mittauksen ajan noin 10...13 alipaineinen ympäröiviin tiloihin nähden.

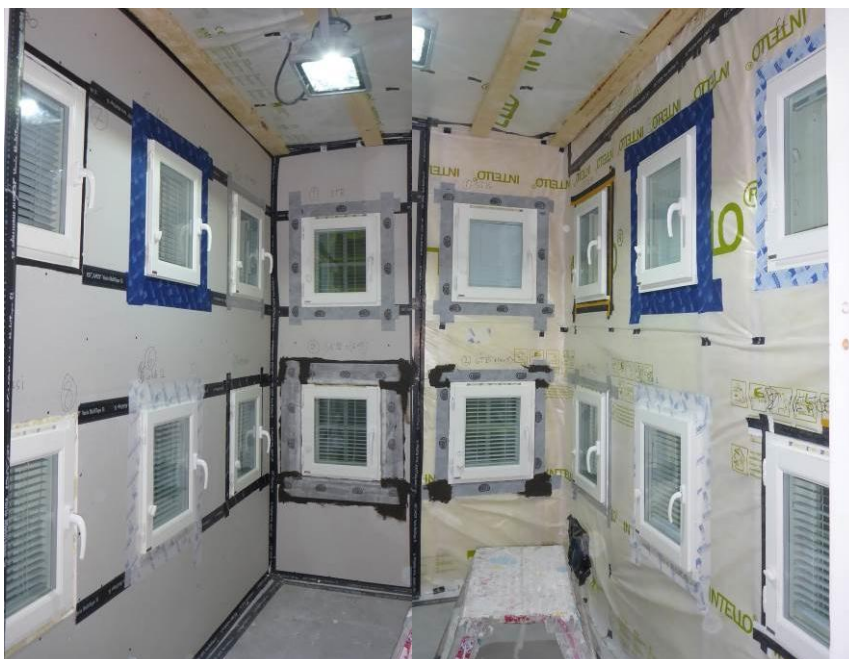
Kuva 39. Yleiskuva testirakennuksen sisältä. Kuvassa on ikkunaliittymille tehdyt asennukset ja seinäpintojen puolittainen sisäverhouslevytyt vasemmalla.

Koestuksia varten rakennettu testirakennus oli noin 6 m² kokoinen ja 2500 mm korkea
rakennus, jonka seinärakenteet toteutettiin vastaamaan kevytrakenteisia ulkoseinära-
kenteita. Testirakennuksen ulkoseiniin oli asennettu useita pienehköjä ikkunoita, joille
liitosnauhojen malliasennuksia suoritettiin (Kuva 39). Ikkunat olivat 2-lehtisiä puualu-
miini-ikkunoita

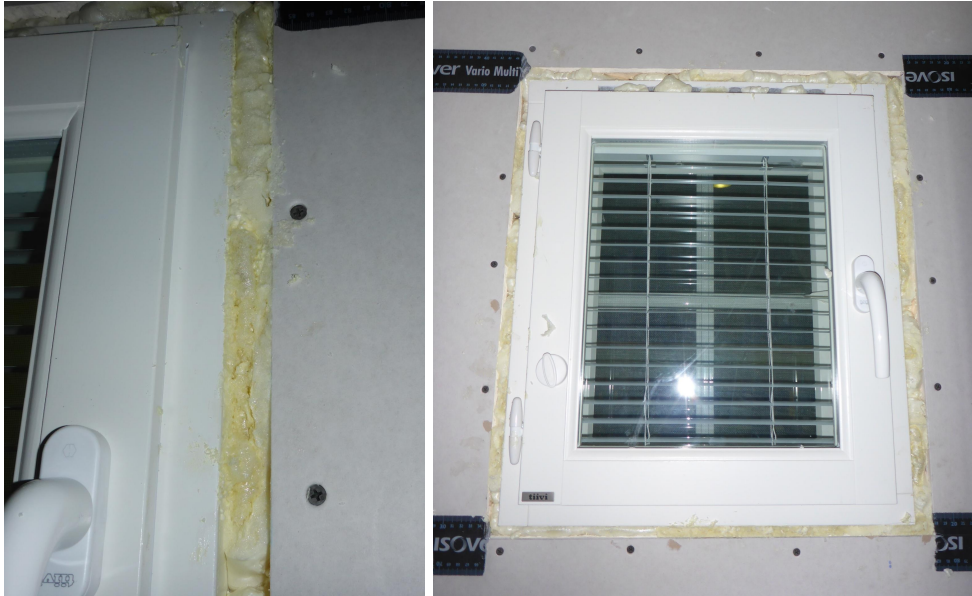
Kuva 40. Ikkunakarmin ja ulkoseinärakenteen välinen liittymä ennen puhdistusta ja liitosnauha-asennuksia.

Apukarmien ja ikkunakarmien välinen rako oli noin 15 mm leveä ja ikkunat asennettiin siten, että ikkunakarmin sisäpinta oli samassa tasossa sisäverhouslevyn sisäpinnan kanssa. Karmin ja apukarmin välinen rako täytettiin polyuretaanivaahdotuksella, joka leikattiin seinän sisäpinnan tasaan (Kuva 40).

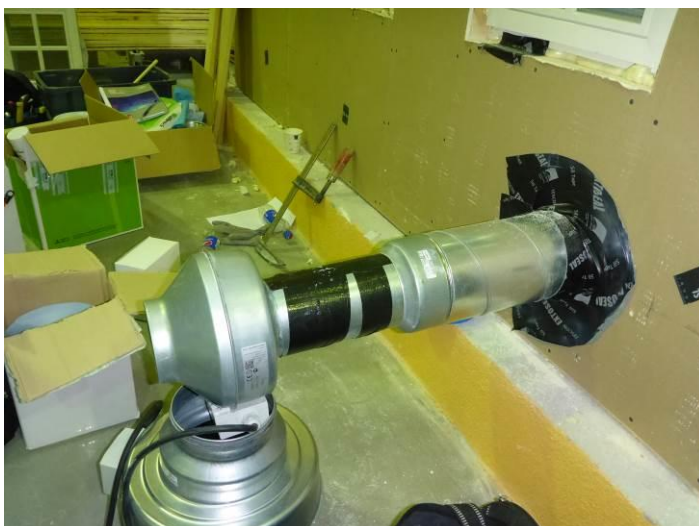
Kuva 42. Testirakennuksen alipaineistuspuhallin.

Merkkiainekokeiden suorittamiseen tarvittavan paine-eron aikaansaamiseksi asennettiin rakennuksen ulkoseinään tyristorisäätimellä varustettu alipaineistuspuhallin (Kuva 42). Alipaineistusta varten ulkoseinärakenteen läpi asennettiin putki, jonka liittymät höyrinsulkuun tiivistettiin ilmatiiviisti. Paine-eroa mitattiin koko testauksen ajan Testo 512-paine-eromittarilla. Testirakennus oli koko mittauksen ajan noin 10...13 alipaineinen ympäröiviin tiloihin nähden.

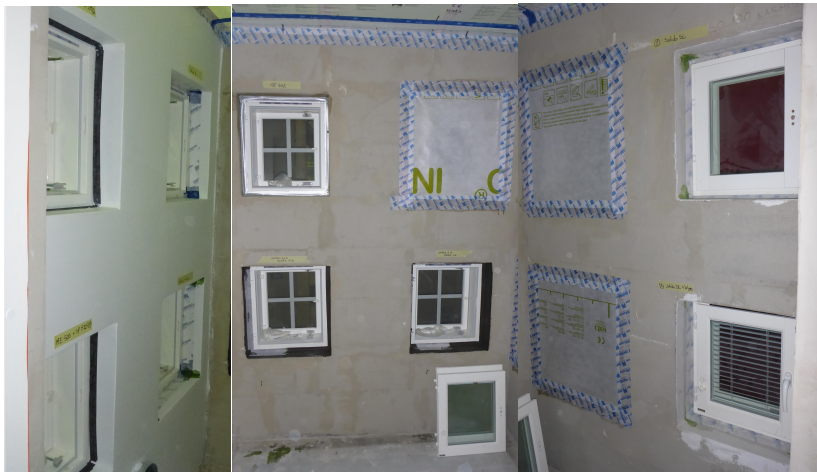
Kuva 43. Yleiskuva testirakennuksen sisältä. Kuvassa on ikkunaliittymille tehdyt asennukset.

Koestuksia varten rakennettu testirakennus oli noin 4 m² kokoinen ja 2500 mm korkea rakennus, jonka seinärakenteet toteutettiin vastaamaan sisäpuolisilta rakenteiltaan kivirakenteisia ulkoseinärakenteita. Testirakennuksen ulkoseiniin oli asennettu useita pienehköjä ikkunoita, joille liitosnauhojen malliasennuksia suoritettiin (Kuva 43). Ikkunat olivat 2-lehtisiä puualumiini-ikkunoita

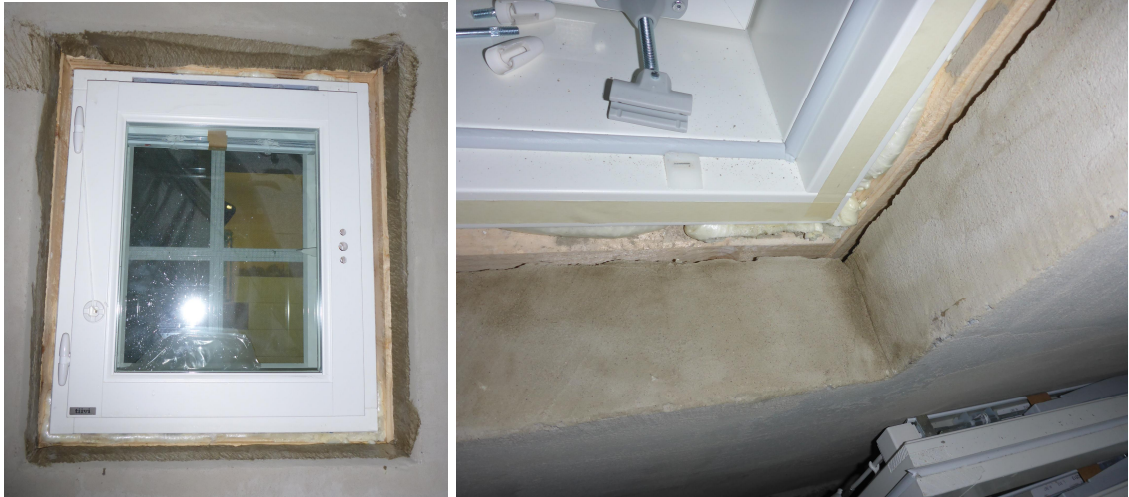
Kuva 44. Ikkunakarmin ja ulkoseinärakenteen välinen liittymä ennen liitosnauha-asennuksia.

Apukarmien ja ikkunakarmien välinen rako oli noin 15 mm leveä ja ikkunat asennettiin siten, että ikkunakarmin sisäpinta oli samassa tasossa sisäpinnan muurauksen kanssa. Karmin ja apukarmin välinen rako täytettiin polyuretaanivaahdotuksella, joka leikattiin tarvittaessa karmin sisäpinnan tasaan (Kuva 44).

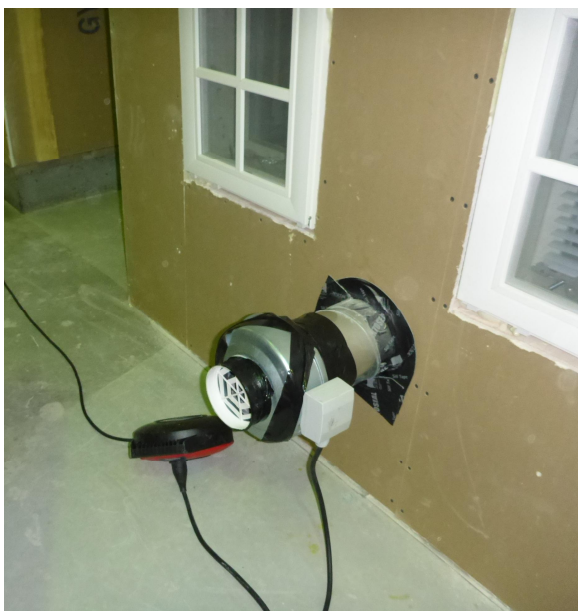
Kuva 46. Testirakennuksen alipaineistuspuhallin.

Merkkiainekokeiden suorittamiseen tarvittavan paine-eron aikaansaamiseksi asennettiin rakennuksen ulkoseinään tyristorisäätimellä varustettu alipaineistuspuhallin (Kuva 46). Alipaineistusta varten ulkoseinärakenteen läpi asennettiin putki, jonka liittymät höyrinsulkuun tiivistettiin ilmatiiviisti. Paine-eroa mitattiin koko testauksen ajan Testo 512-paine-eromittarilla. Testirakennus oli koko mittauksen ajan noin 10...12 alipaineinen ympäröiviin tiloihin nähden.

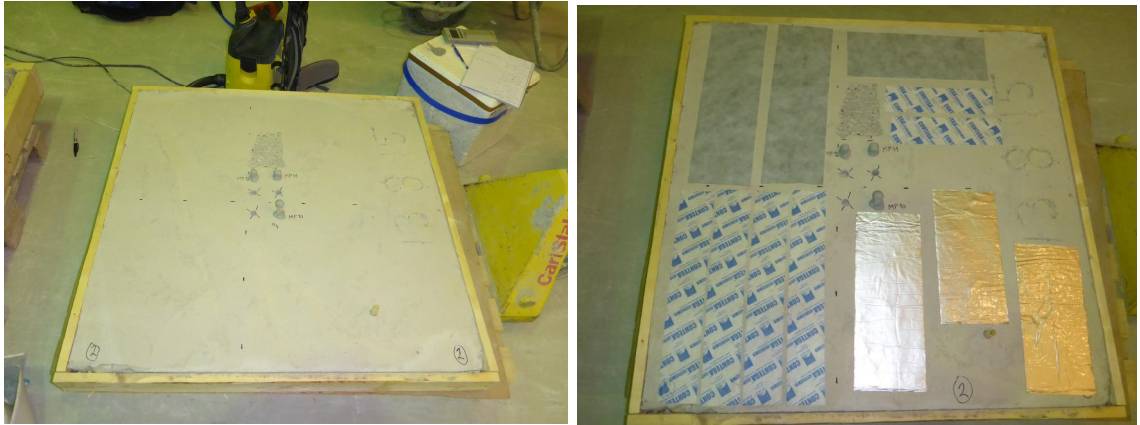
Kuva 48. Betonialusta nro. 2 ennen liitosnauha-asennuksia ja asennusten jälkeen, hiomaton betonipinta ilman pohjustekäsittelyä.

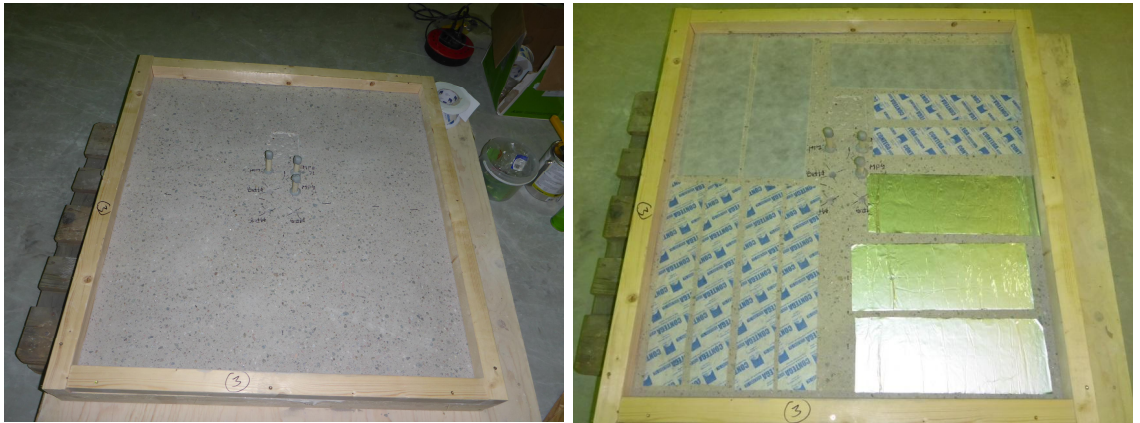
Kuva 49. Betonialusta nro. 3 ennen liitosnauha-asennuksia ja asennusten jälkeen, hiottu betonipinta ilman pohjustekäsittelyä.

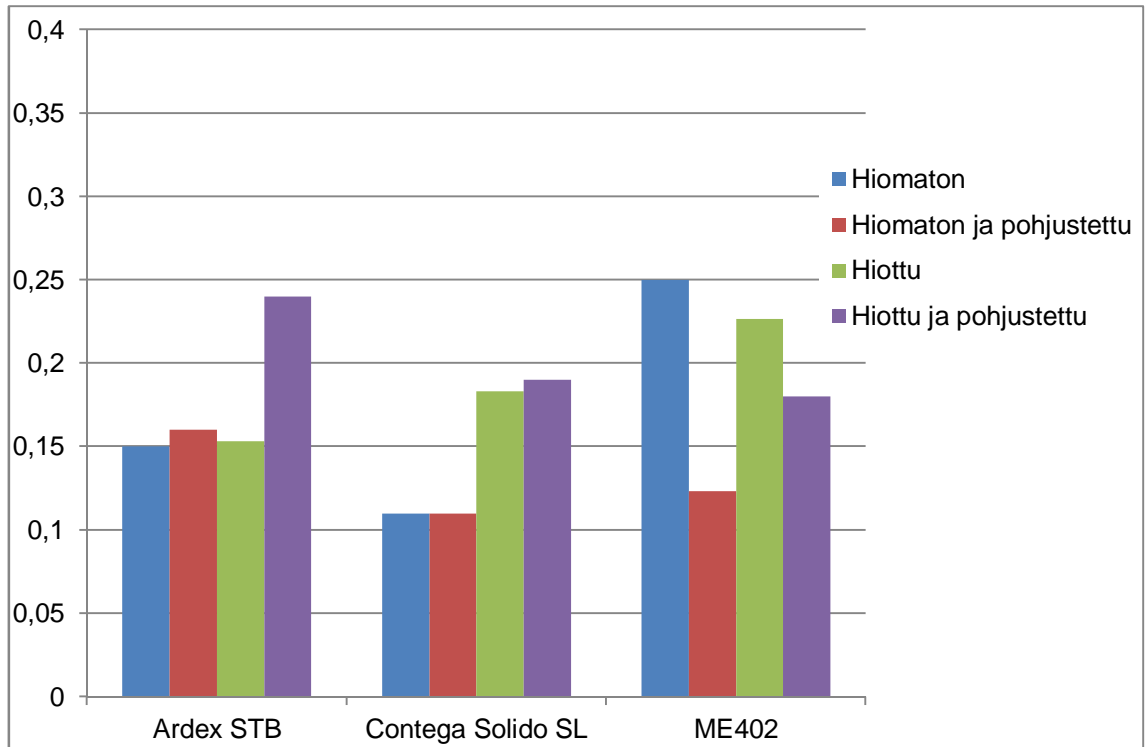
Kuva 52. Vetokoetulokset betonialustoilta 1 kuukausi asennuksista

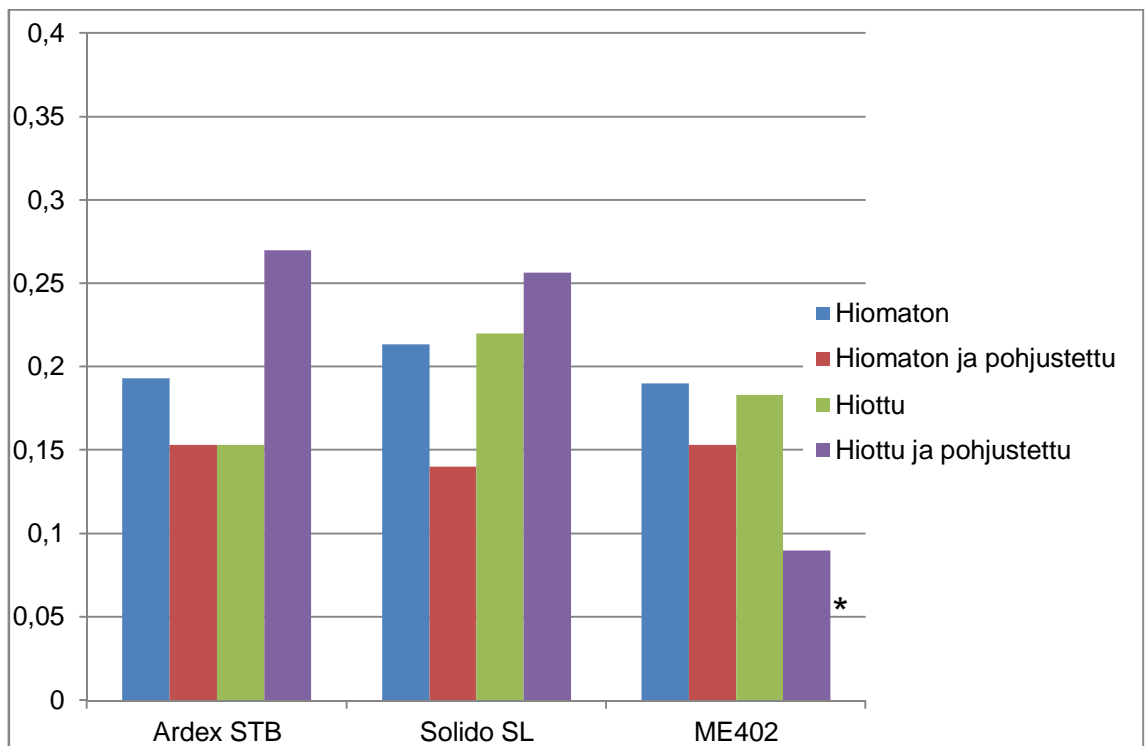
Kuva 53. Vetokoetulokset betonialustoilta 4 kuukautta asennuksista. *ME402-liitosnauhan vetokoe alustalta 4 epäonnistui ja tuloksia ei huomioida tarkastelussa.

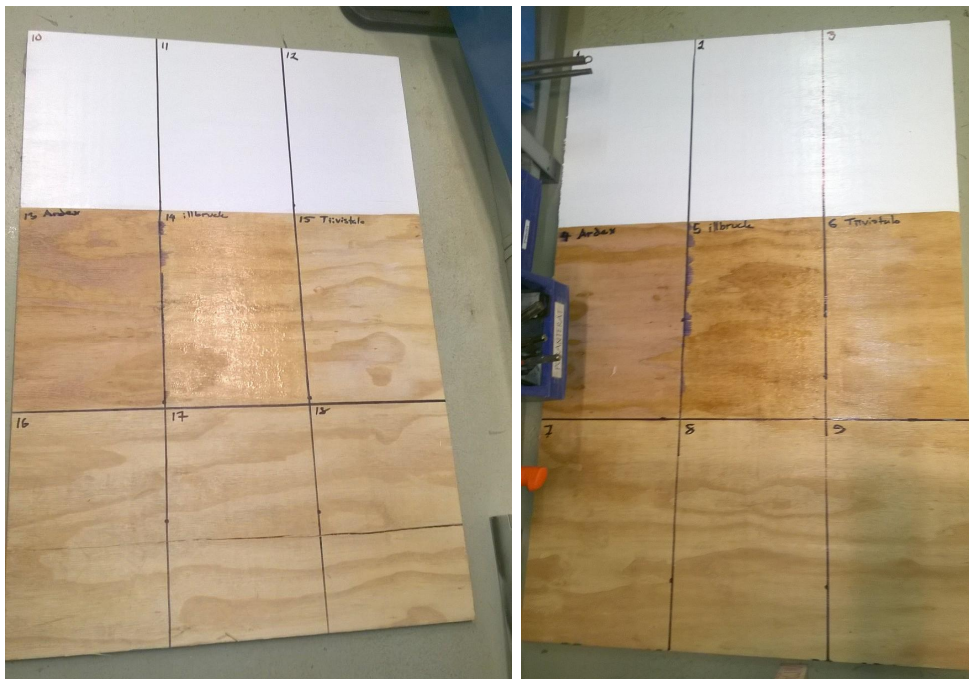
Kuva 54. Vanerialustat ennen liitosnauha-asennuksia.

vanerialustoille suoritettiin 26.2.2016. Alustoina käytettiin 15 mm paksua havuvaneria (Kuva 54).

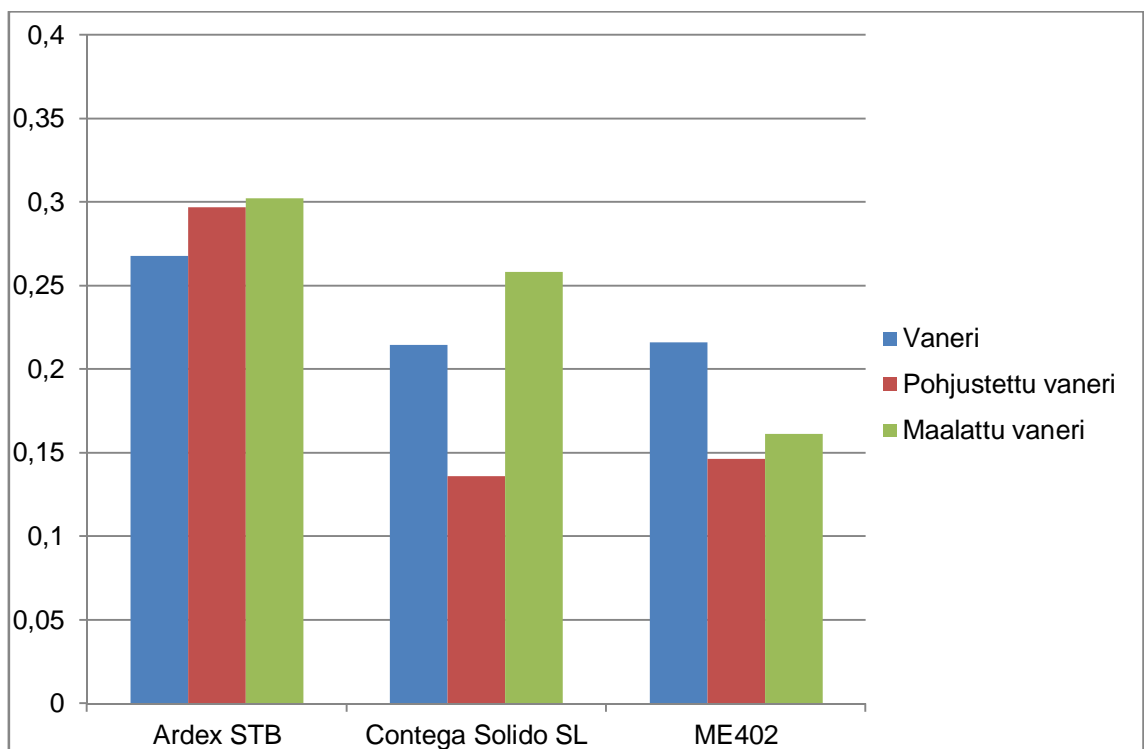
Kuva 56. Vetokoetulokset vanerialustoilta 1 kuukausi asennuksista

Kaikkien tehtyjen tartuntavetokokeiden tulokset on esitetty liitteessä 6. Kuvissa 55 ja 56 on esitetty vetokokeiden tulokset kunkin materiaalin ja käsittely-yhdistelmän osalta koestusajankohtien mukaisesti.

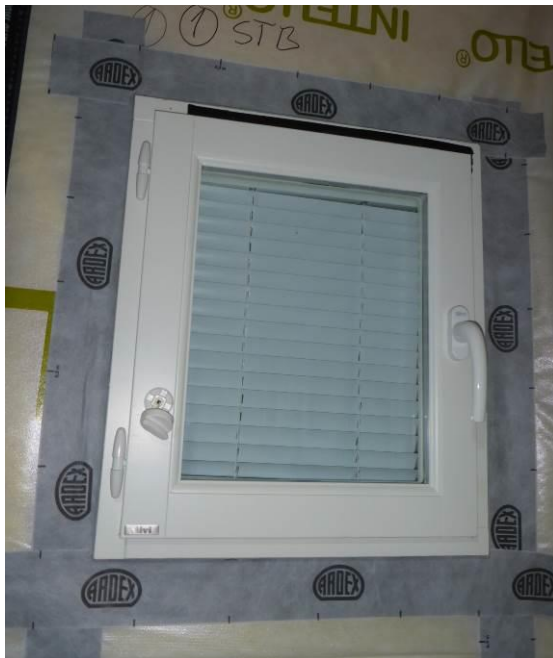
Kuva 1. Ikkunaliittymän tiivistys höyrynsulkukalvon pintaan toteutettuna Ardex STB 75-15 -karminauhalla.

Tämän merkkiainetutkimuksen tarkoituksena oli selvittää Ardex STB 75-15 -karminauhalla tutkimuksia varten rakennetun testirakennuksen ulkoseinärakenteen ikkunaliittymiin toteutetun asennuksen ilmatiiviyttä. Asennus suoritettiin rakenteen höyrynsulkukalvon pintaan.

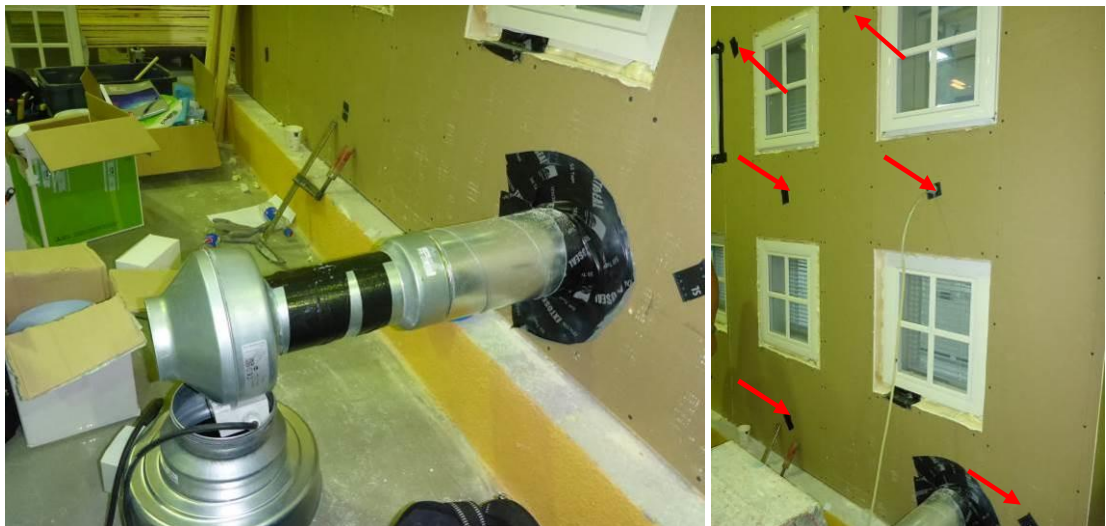
Kuvat 4 ja 5. Testijärjestely vasemmalla alipaineistukseen käytetty kanavapuhallin, oikealla merkkikaasun syöttöpisteitä ulkoseinärakenteessa.

Mittaus suoritettiin alipaineistamalla testirakennus kavanapuhaltimella n. 10-13 Pa alipaineiseksi ympäröiviin tiloihin nähden (kuva 4). Paine-eroa mitattiin koko testauksen ajan Testo 512 – paine-eromittarilla.

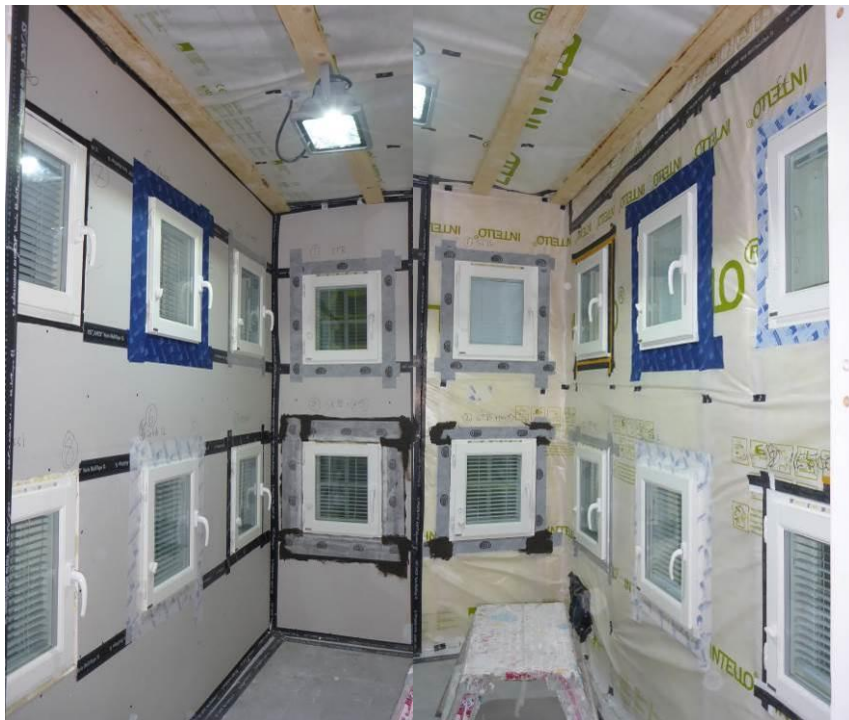
Kuva 6. Yleiskuva testirakennuksen sisäpuolelta ja liitosnauha-asennuksia.

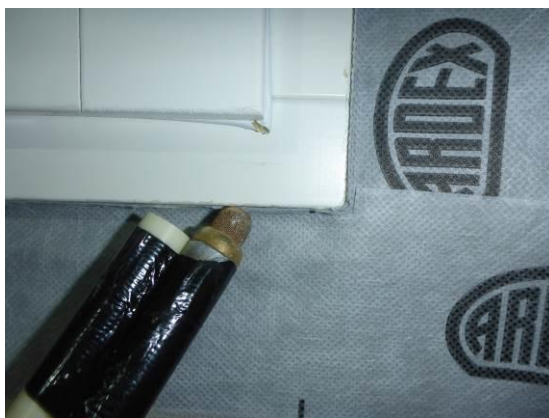
Kuvat 7. Merkkiainelaitteella havaittiin hyvin paikallisesti vähäistä vuotoa nauhan ja karmin sivupinnan liitoksesta. Aistinvaraisessa tarkastelussa vuotokohdassa ei havaittu poikkeavuuksia.

Merkkiainelaitteella havaittiin hyvin paikallisesti vähäistä vuotoa nauhan ja karmin sivupinnan liitoksesta. Aistinvaraisessa tarkastelussa vuotokohdassa ei havaittu poikkeavuuksia. Havaittu vuoto johtuu todennäköisimmin karmipinnan pienestä epätasaisuudesta (kuva 7). Nauhaa painettiin alustaansa vuotokohdasta, jonka jälkeen vuotoa ei enää havaittu.
