Mikko Koskivuori

Liitosnauhojen käytettävyys ikkunaliittymien tiivistyksessä

Metropolia Ammattikorkeakoulu

Opinnäytetyö

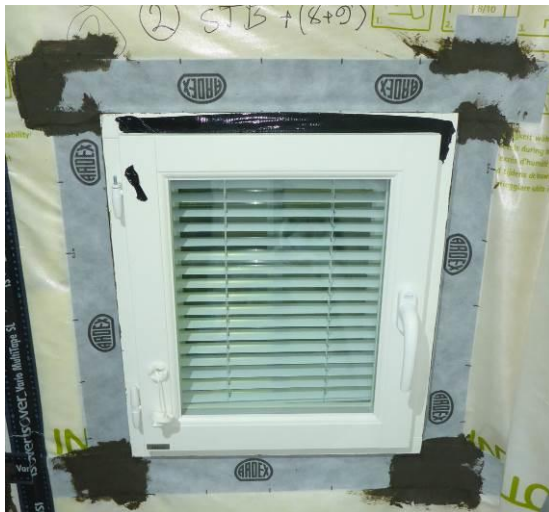
Kuva 1. Ikkunaliittymän tiivistys höyrynsulkukalvon pintaan toteutettuna Ardex STB 75-15 –karminauhalla ja 8+9 -vedeneristeellä.

Tämän merkkiainetutkimuksen tarkoituksena oli selvittää Ardex STB 75-15 -karminauhalla ja Ardex 8+9 –vedeneristeellä tutkimuksia varten rakennetun testirakennuksen ulkoseinärakenteen ikkunaliittymiin toteutetun asennuksen ilmatiiviyttä. Asennus suoritettiin rakenteen höyrynsulkukalvon pintaan.

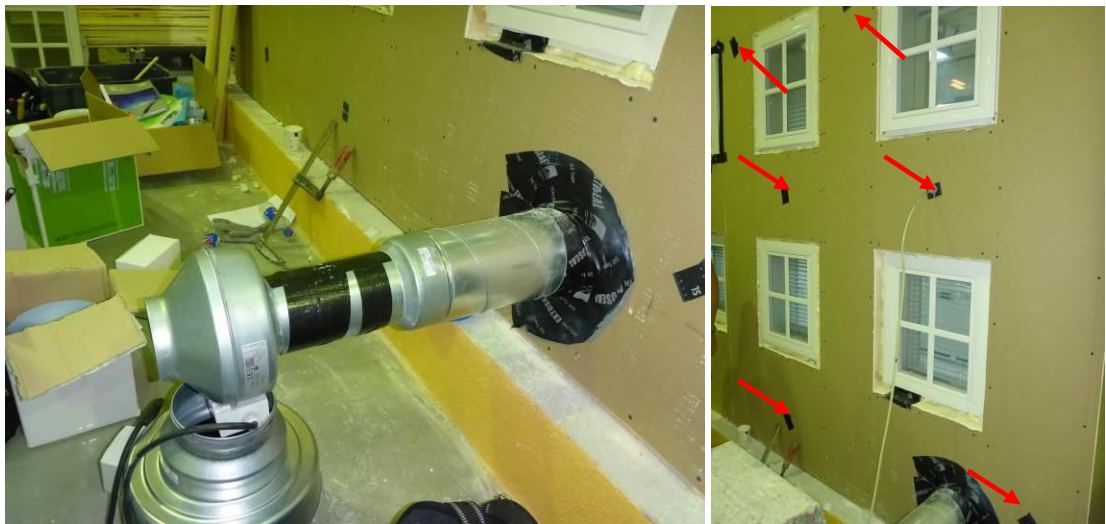
Kuvat 3 ja 4. Testijärjestely vasemmalla alipaineistukseen käytetty kanavapuhallin, oikealla merkkikaasun syöttöpisteitä ulkoseinärakenteessa.

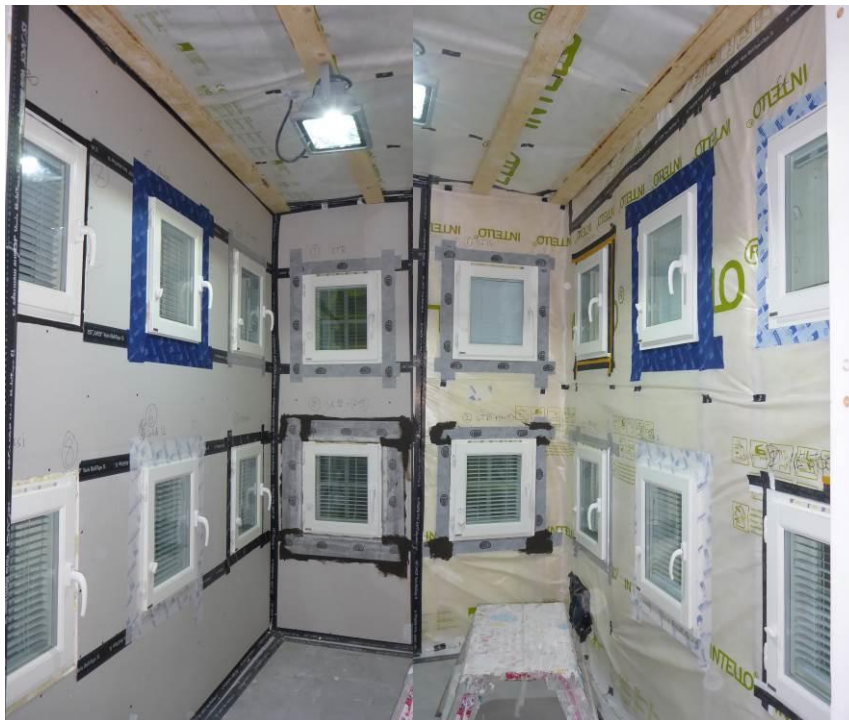
Kuva 5. Yleiskuva testirakennuksen sisäpuolelta ja liitosnauha-asennuksia.

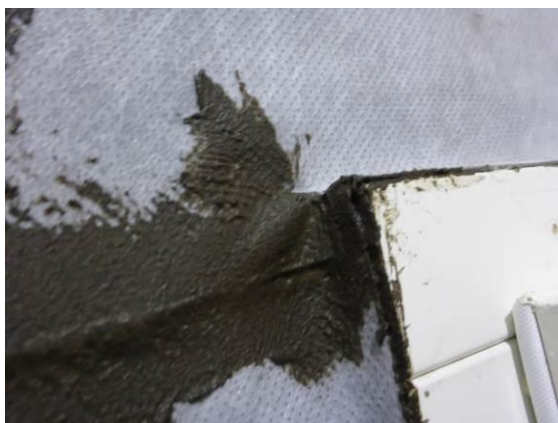
Kuva 6. Nauhan poimuuntumista havaittiin yhden nurkkaliitoksen kohdalla, vedeneristetyllä alueella.

Aistinvaraisesti arvioiden asennus oli toteutettu pääosin siististi. Nauhan poimuuntumista havaittiin yhden nurkkaliitoksen kohdalla, vedeneristetyllä alueella. (kuva 6).

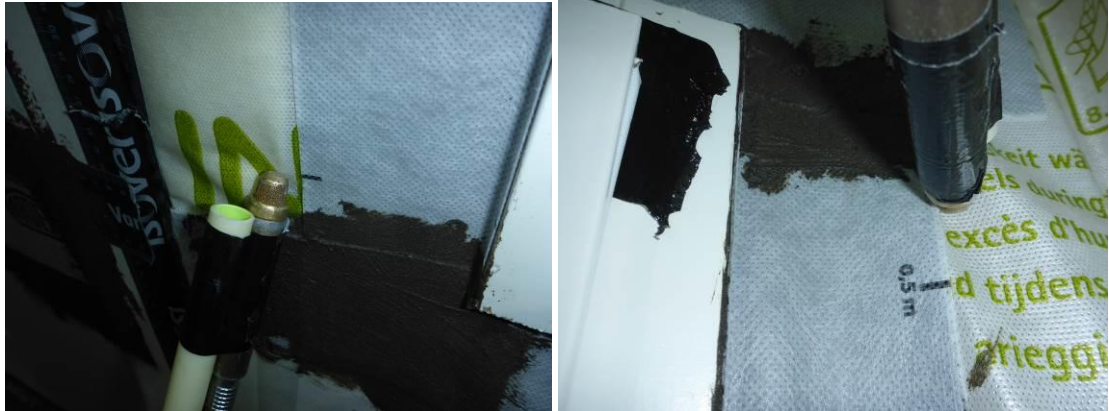
*Kuvat 7 ja 8. Merkkiainelaitteella havaittiin paikallisia vähäisiä vuotoja kahdesta koh-
taa saumoista, joissa nauhat limittyvät toistensa päälle.*

Merkkiainelaitteella havaittiin paikallisia vähäisiä vuotoja kahdesta kohtaa saumoista, joissa nauhat limittyvät toistensa päälle. Havaitut vuodot johtuvat todennäköisimmin siitä, että nauha ei ollut kauttaaltaan kiinni alustassaan (kuvat 7 ja 8).

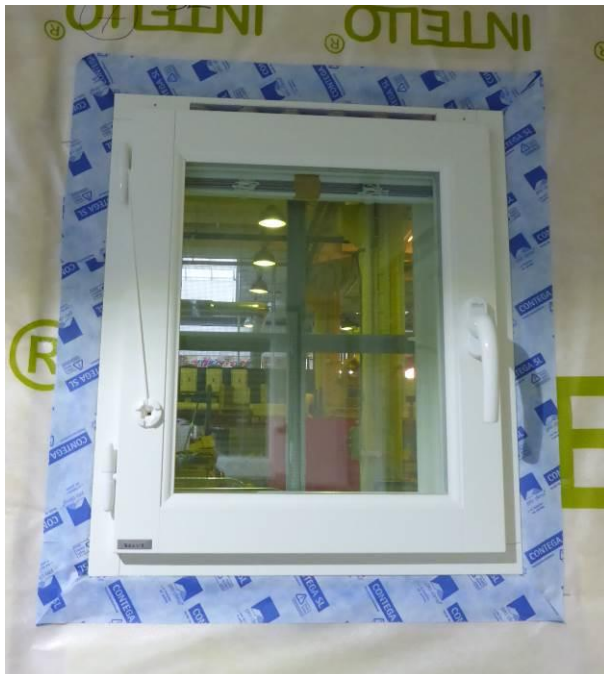
Kuva 1. Ikkunaliittymän tiivistys höyrynsulkukalvon pintaan toteutettuna Contega SL –liitosnauhalla.

Tämän merkkiainetutkimuksen tarkoituksena oli selvittää Contega SL –liitosnauhalla tutkimuksia varten rakennetun testirakennuksen ulkoseinärakenteen ikkunaliittymiin toteutetun asennuksen ilmatiiviyttä. Asennus suoritettiin rakenteen höyrynsulkukalvon pintaan.

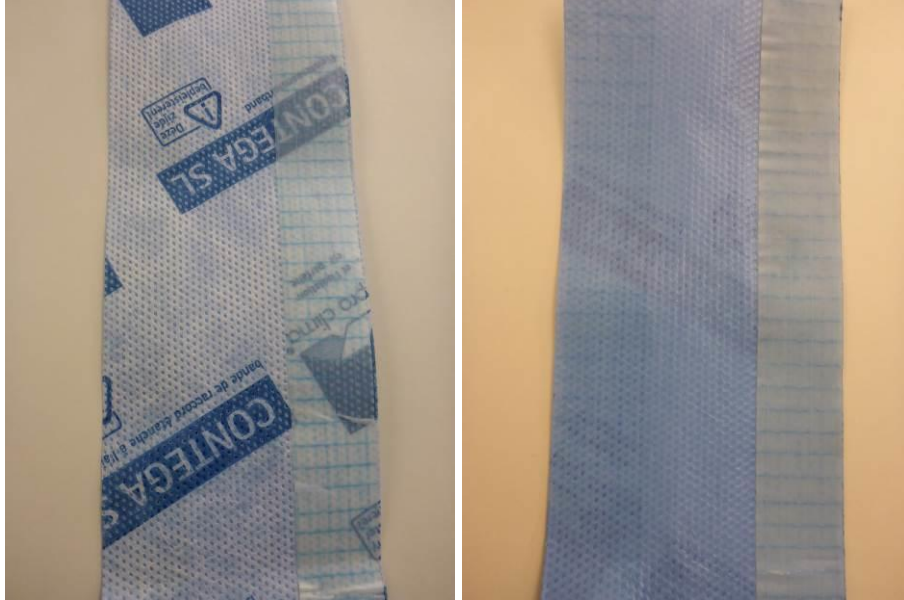
Kuvat 2 ja 3. Liimapinta on asennettu 20mm:n levyisenä kaistana nauhan molemmille puolille, vastakkaisille sivuille.

teen pintaan ja ikkunakarmin ulkoreunaan liimattava nauha. Vahvikenauhan alapintaan on asennettu ilmatiivis muovikalvo. Liimana nauhassa on käytetty Akrylat Solid –liimaa ja liimapinta on asennettu 20mm:n levyisenä kaistana nauhan molemmille puolille, vastakkaisille sivuille (kuvat 2 ja 3).

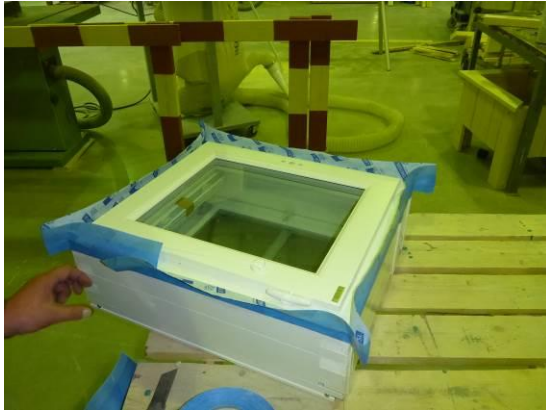
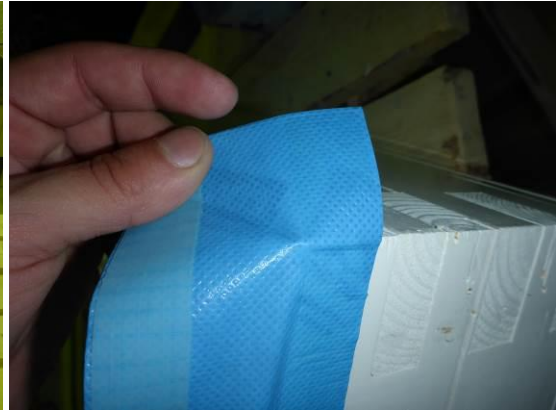
Kuvat 4 ja 5. Liitosnauhan asennus toteutettiin ensin ikkunan karmin sivupintaan, koko karmin ympäri ennen ikkunan asennusta. Ikkunan kulmiin tehtiin nauhalla noin 30-40mm:n taitos liitosnauhan liepeen nurkka-asennusta varten.

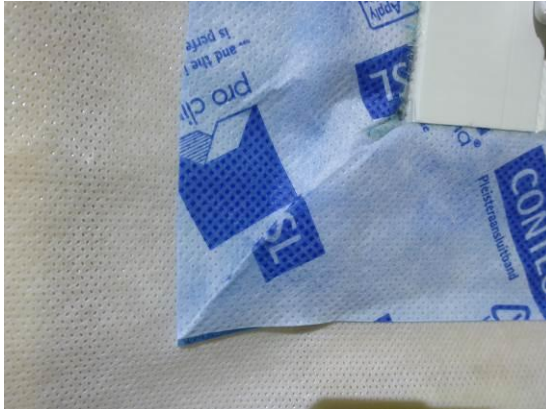
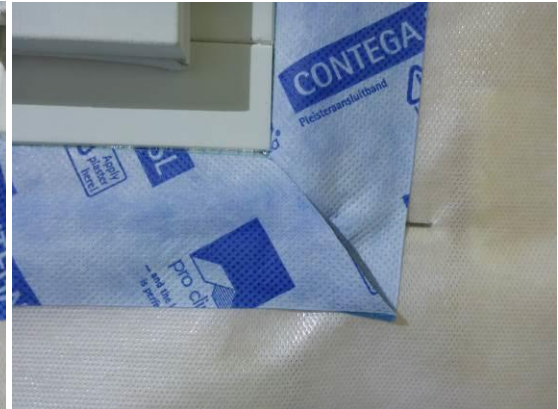
Kuvat 6 ja 7. Ikkunan alanurkkien nurkkaliitokset toteutettiin taittamalla nauhaa siten, että taitos mahdollisti liitosnauhan kääntymisen laskostettuna nurkan ympäri.

Ikkuna-asennuksen jälkeen liitosnauha asennettiin höyrnsulkukalvon pintaan kääntäen nauha höyrnsulkukalvon pintaa vasten ja poistamalla höyrnsulun pintaan asennettavan liimapinnan suojapaperi koko nauhan matkalta. Ikkunan alanurkkien nurkkaliitokset toteutettiin taittamalla nauhaa siten, että taitos mahdollisti liitosnauhan kääntymisen laskostettuna nurkan ympäri (kuvat 6 ja 7). Ikkunan ylänurkkien nurkkaliitokset toteutettiin venyttämällä nauhaa siten, että liimapinnan tartunta höyrnsulun pintaan toteutui koko matkalta. (kuva 8).

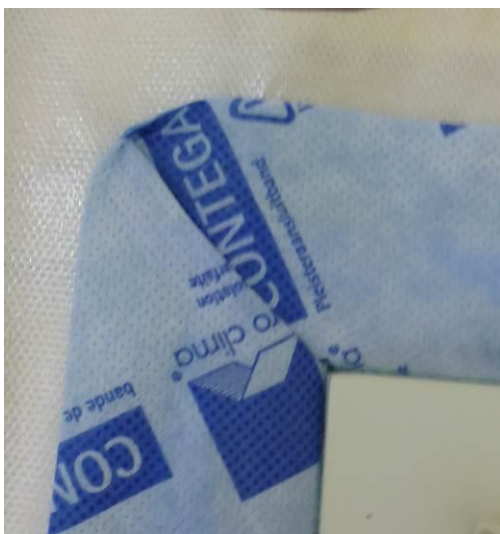
Kuvat 8. Ikkunan ylänurkkien nurkkaliitokset toteutettiin venyttämällä nauhaa siten, että liimapinnan tartunta höyrynsulun pintaan toteutui koko matkalta.

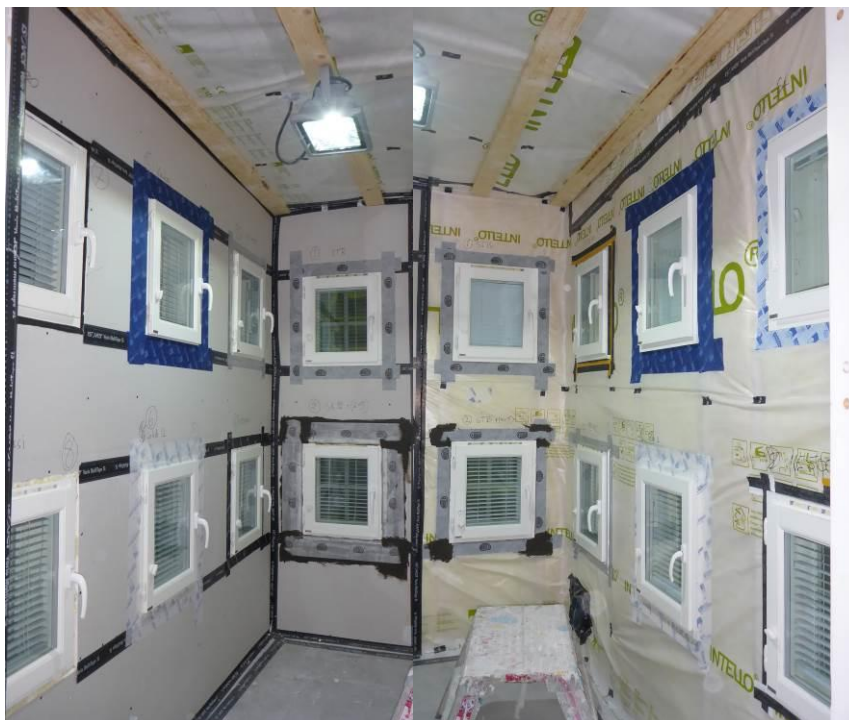
Kuva 11. Yleiskuva testirakennuksen sisäpuolelta ja liitosnauha-asennuksia.

Asennuksen ilmatiiviyden testaamista varten rakennettiin testirakennus, jonka ulkovaipan sisäpintaan asennettiin höyrynsulkukalvo täysin ilmatiiviisti. Rakennuksen ulkoseinään oli asennettu ikkunoita, joihin malliasennukset suoritettiin (kuva 11).

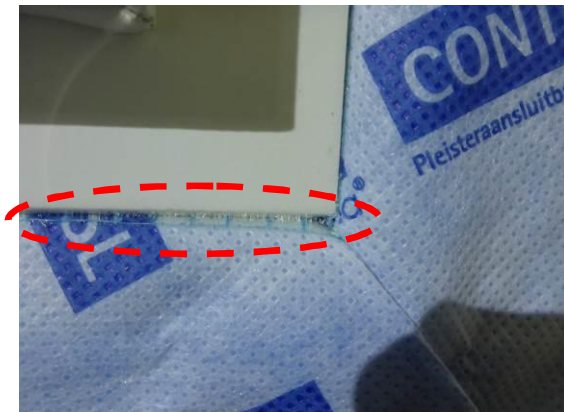
Kuva 14. Liitosnauhan liimapinta vaikutti irronneen paikallisesti alustastaan noin 1-2 mm leveydeltä. Tarkasteltaessa asennusta havainnon todettiin johtuvan kuitenkin liitosnauhan hieman vinoon toteutuneesta asennuksesta karmipintaan. Nauhan liimapinta ylitti karmin reunan paikallisesti.

Liitosnauhan liimapinta vaikutti irronneen paikallisesti alustastaan noin 1-2 mm leveydeltä. Tarkasteltaessa asennusta havainnon todettiin johtuvan kuitenkin liitosnauhan hieman vinoon toteutuneesta asennuksesta karmipintaan. Nauhan liimapinta ylitti karmin reunan paikallisesti (kuva 14).

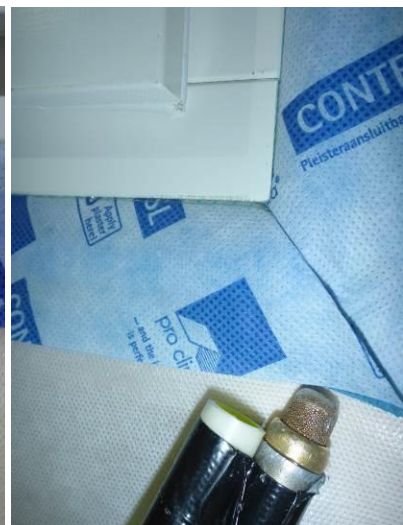
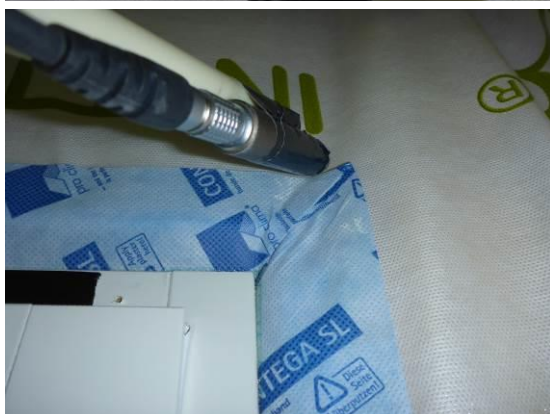
Kuvat 15, 16 ja 17. Merkittäviä vuotoja havaittiin nurkkaliitoksissa, joissa liitosnauhat oli laskostettu taittamalla nurkan muotoon.

Merkkiainelaitteella havaittiin ilmapuotoja nurkissa, joissa liitosnauha oli laskostettu taittaen nurkan muotoon, sekä liitosnauhan limityskohdassa, jossa leikatut nauhan päät oli yhdistetty. Havaitut ilmapuodot olivat merkittäviä (kuvat 15-18).

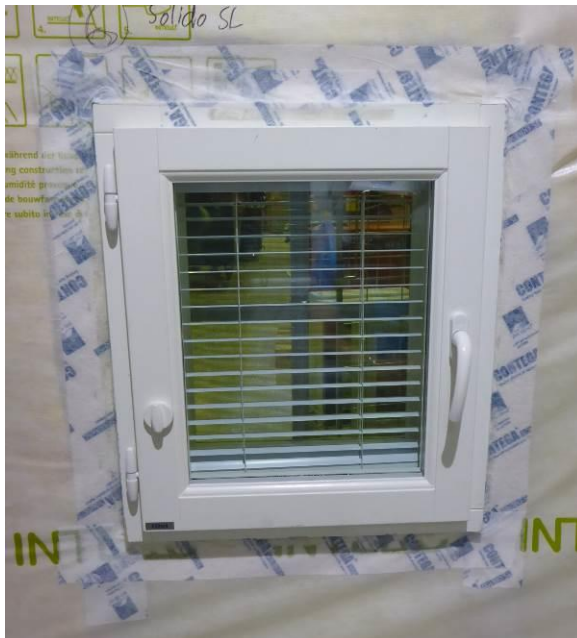
Kuva 1. Ikkunaliittymän tiivistys höyrynsulkukalvon pintaan toteutettuna Contega Solido SL –liitosnauhalla.

Tämän merkkiainetutkimuksen tarkoituksena oli selvittää Contega Solido SL –liitosnauhalla tutkimuksia varten rakennetun testirakennuksen ulkoseinärakenteen ikkunaliittymiin toteutetun asennuksen ilmatiiviyttä. Asennus suoritettiin rakenteen höyrynsulkukalvon pintaan.

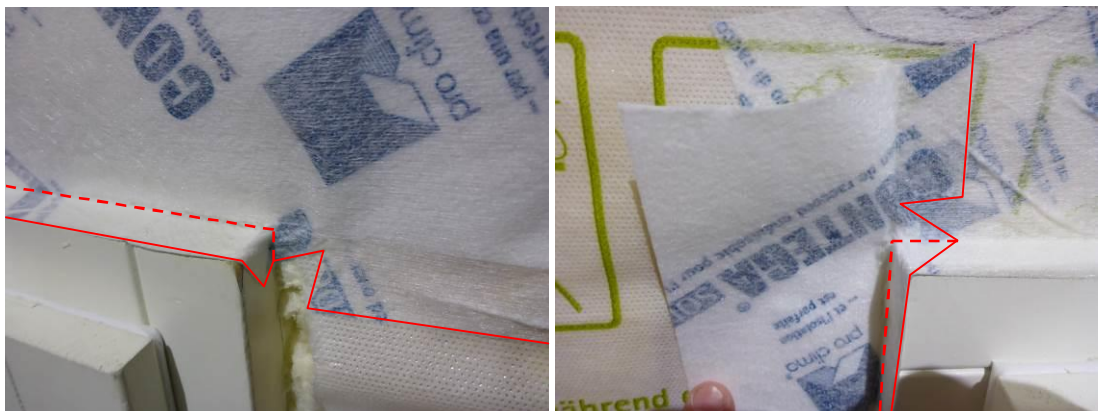
Kuvat 2 ja 3. Ikkunan nurkkaliitokset toteutettiin asentamalla eri sivujen nauhat ristiin, taittaen nauhan liepeet päällekkäin leikkauskohdasta. Asennetun liitosnauhan reuna on merkitty kuvaan punaisella viivalla ja liitosnauhan taitos punaisella katkovivalla.

Ikkunan nurkkaliitokset toteutettiin asentamalla eri sivujen nauhat ristiin, taittaen nauhan liepeet päällekkäin leikkauskohdasta (kuvat 2 ja 3). Ikkunan yläreunan nurkkaliitoksien päälle asennettiin tämän lisäksi nurkkakohdan kokonaan peittävä liitosnauhakaista (kuva 4).

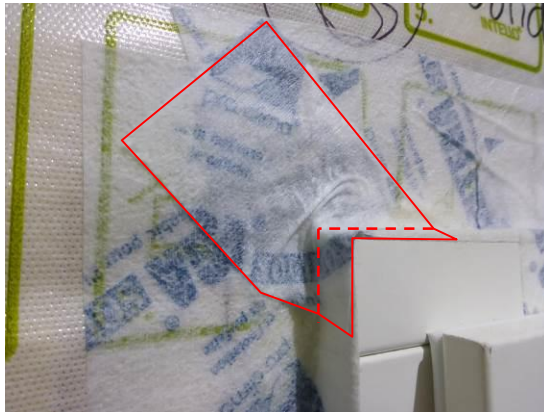
Kuvat 4. Ikkunan yläreunan nurkkaliitoksien päälle asennettiin lisäksi nurkkakohdan kokonaan peittävä liitosnauhakaista. Asennetun liitosnauhan ääriviivat on merkitty kuvaan punaisella viivalla ja liitosnauhan taitos punaisella katkoviivalla.

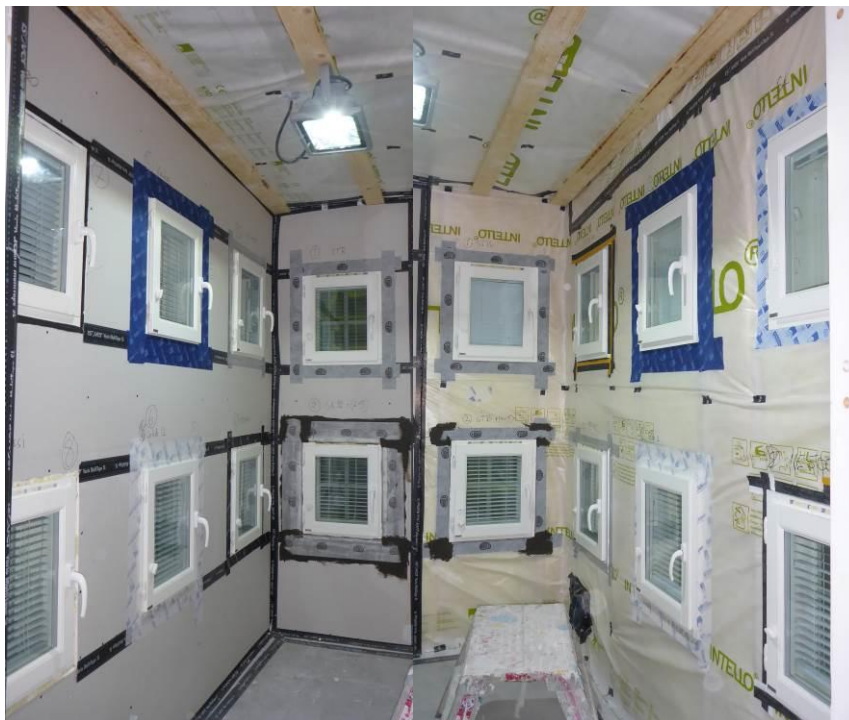
Kuva 7. Yleiskuva testirakennuksen sisäpuolelta ja liitosnauha-asennuksia.

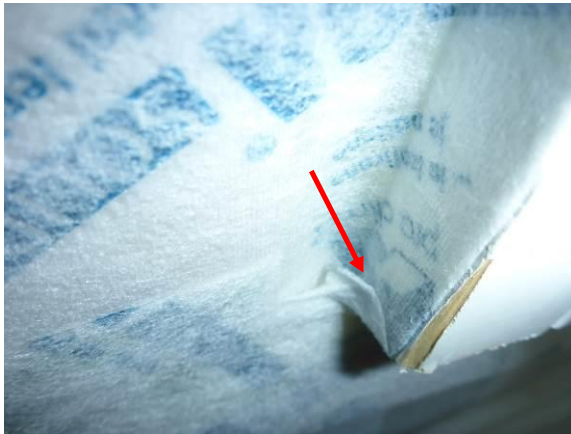
Kuva 8. Ikkunan alareunojen nurkkaliitoksissa havaittiin liitosnauhan auenneen nurkan yli taitetuista kohdista.

Aistinvaraisesti arvioiden asennus oli toteutettu siististi. Reikiä tai poimuuntumista ei liitosnauhan pinnoilla havaittu. Ikkunan alareunojen nurkkaliitoksissa havaittiin liitosnauhan auenneen nurkan yli taitetuista kohdista (kuva 8) noin 1 vuorokausi asennuksen jälkeen. Muilta osin ei liitosnauhojen irtoamista alustastaan ja limityskohdista havaittu.

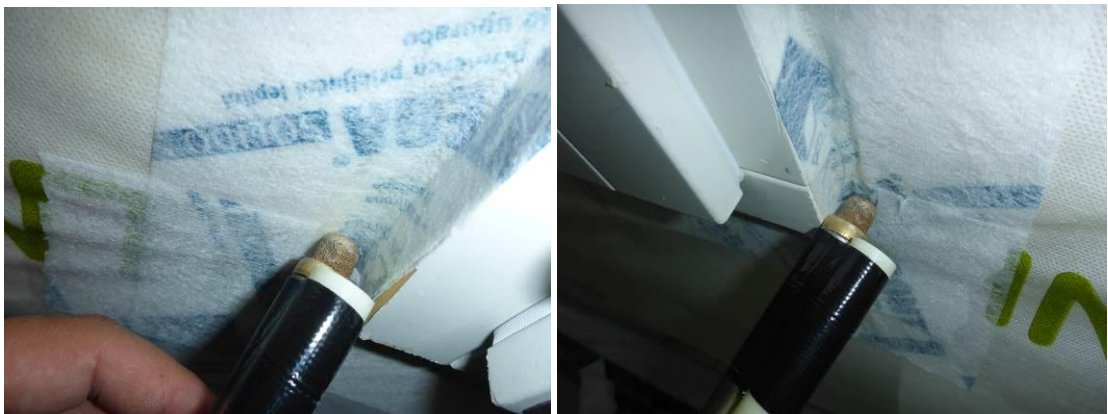
Kuvat 9 ja 10. Vähäistä vuotoa havaittiin ikkunan alareunojen nurkkaliitoksissa, joissa liitosnauhojen nurkan yli taitettujen liepeiden havaittiin myös aistinvaraisesti irronneen alustastaan

Merkkiainelaitteella havaittiin vuotoja ikkunan alareunojen nurkkaliitoksissa, joissa liitosnauhojen nurkan yli taitettujen liepeiden havaittiin myös aistinvaraisesti irronneen alustastaan (kuvat 9 ja 10).

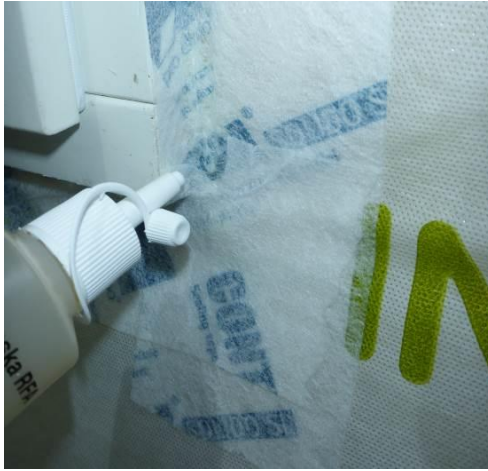
Kuva 11. Merkkisavulla tehdyt havainnot ilmavuodoista olivat yhteneviä merkkiainekokeesta saatujen tulosten kanssa.

Merkkiainekokeen jälkeen testirakennus alipaineistettiin noin 55 Pa alipaineiseksi ympäröivään tilaan nähden ja liitosnauha-asennusten tiiviyyttä tarkasteltiin merkkinäytteen avulla. Merkkinäytteen avulla tehdyt havainnot ilmavuodoista olivat yhteneviä merkkiainekokeiden tuloksien kanssa (kuva 11).

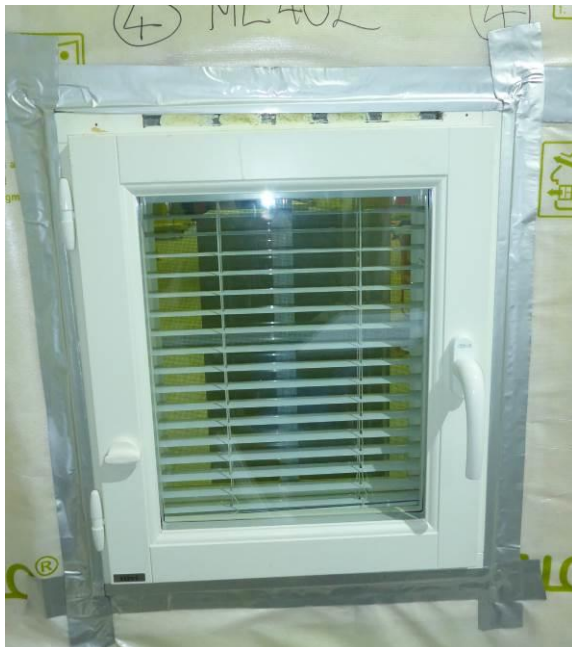
Kuva 1. Ikkunaliittymän tiivistys höyrinsulkukalvon pintaan toteutettuna Illbruck ME 402 –liitosnauhalla.

Tämän merkkiainetutkimuksen tarkoituksena oli selvittää Illbruck ME402 -liitosnauhalla tutkimuksia varten rakennetun testirakennuksen ulkoseinärakenteen ikkunaliittymiin toteutetun asennuksen ilmatiiviyttä. Asennus suoritettiin rakenteen höyrinsulkukalvon pintaan.

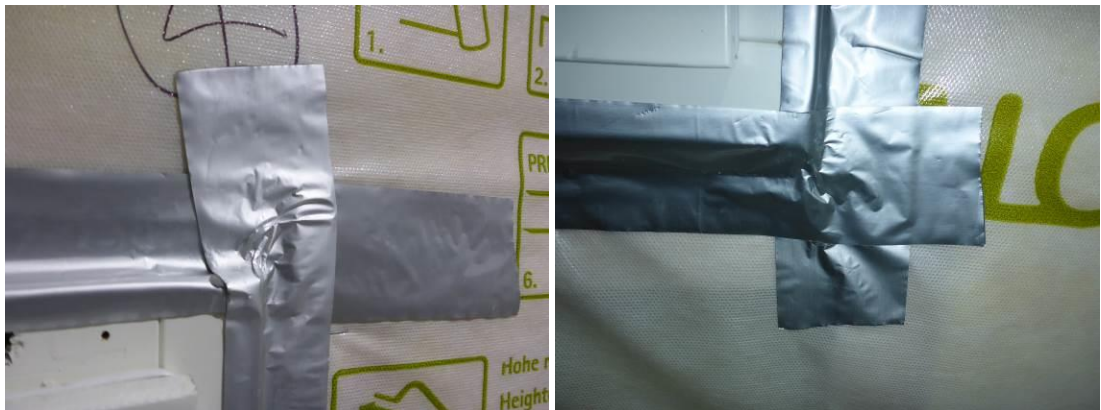
Kuvat 2 ja 3. Ikkunan nurkkaliitokset toteutettiin asentamalla eri sivujen nauhat päällekkäin, ristiin.

Ikkunan nurkkaliitokset toteutettiin asentamalla eri sivujen nauhat päällekkäin, ristiin (kuvat 2 ja 3).

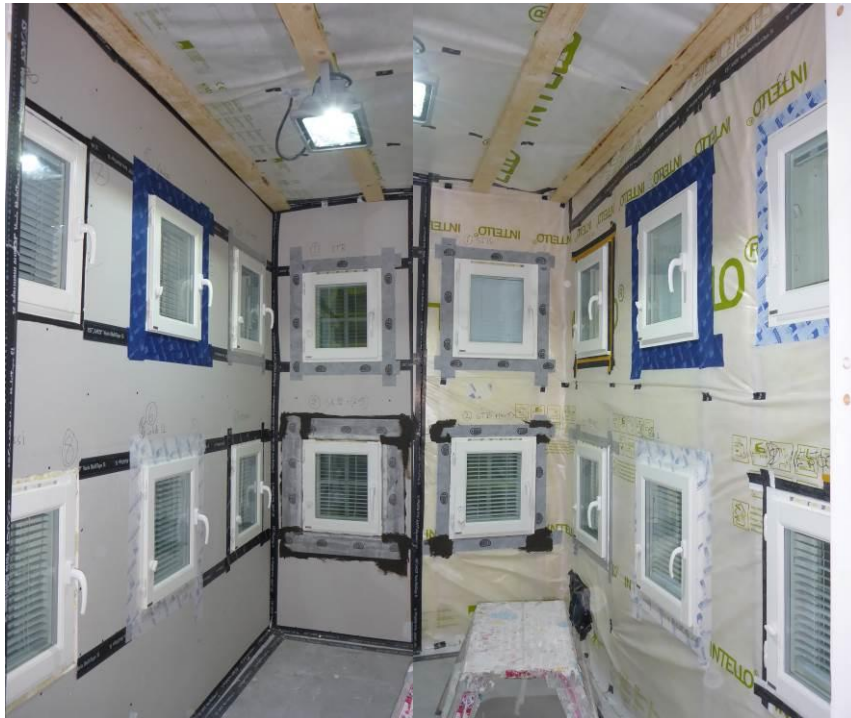
Kuva 6. Testirakennuksen sisäpuoli ja liitosnauha-asennukset.

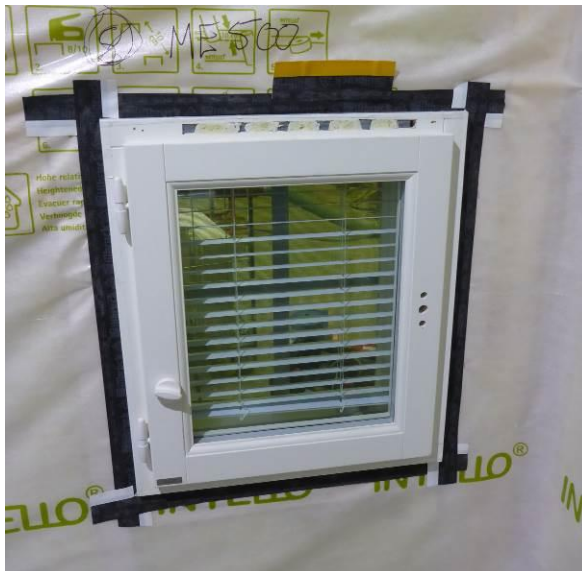
Kuva 1. Ikkunaliittymän tiivistys höyrynsulkukalvon pintaan toteutettuna Illbruck ME 500 –liitosnauhalla.

Tämän merkkiainetutkimuksen tarkoituksena oli selvittää Illbruck ME500 -liitosnauhalla tutkimuksia varten rakennetun testirakennuksen ulkoseinärakenteen ikkunaliittymiin toteutetun asennuksen ilmatiiviyttä. Asennus suoritettiin rakenteen höyrynsulkukalvon pintaan.

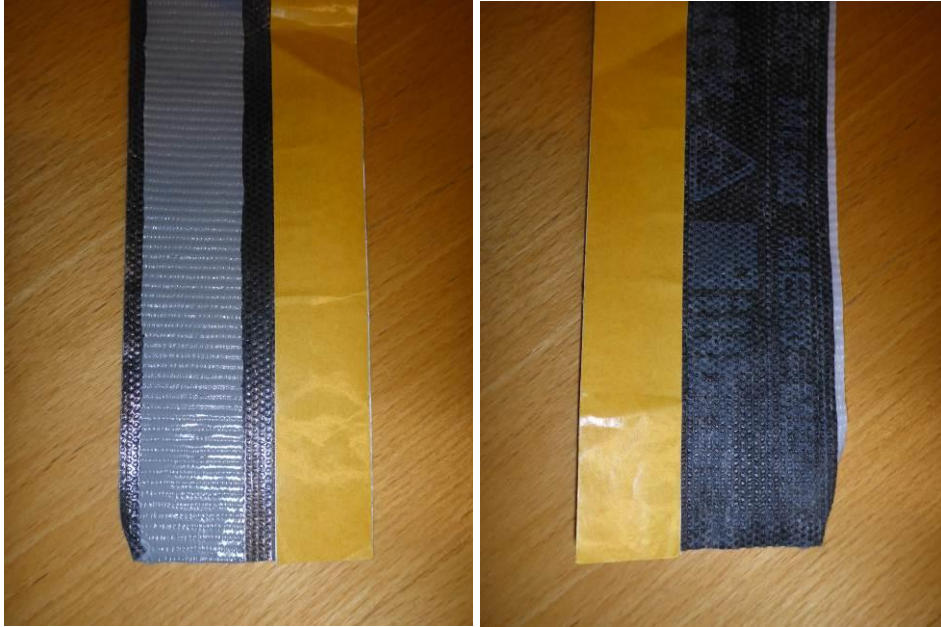
Kuva 2. Illbruck ME 500 –liitosnauha on venymätön, kuitukangasvahvisteinen tiivistysnauha. Nauhan vahvikekankaan alapinnassa on ilmatiivis muovikalvo. Nauha koostuu kahdesta osasta: kuitukangas, jonka alapintaan on asennettu butyyliiimamassa ja jäykkä muovinauha.

Nauha koostuu kahdesta osasta: kuitukangas, jonka alapintaan on asennettu butyyliiimamassa ja jäykkä muovinauha, jonka molemmille puolille on asennettu ohut liimakerros. Liimapinta ei ole yhtenäinen koko liitosnauhan leveydeltä, vaan liimakerrosten välissä on noin 6 mm:n levyinen alue, johon liimamassaa ei ole asennettu.

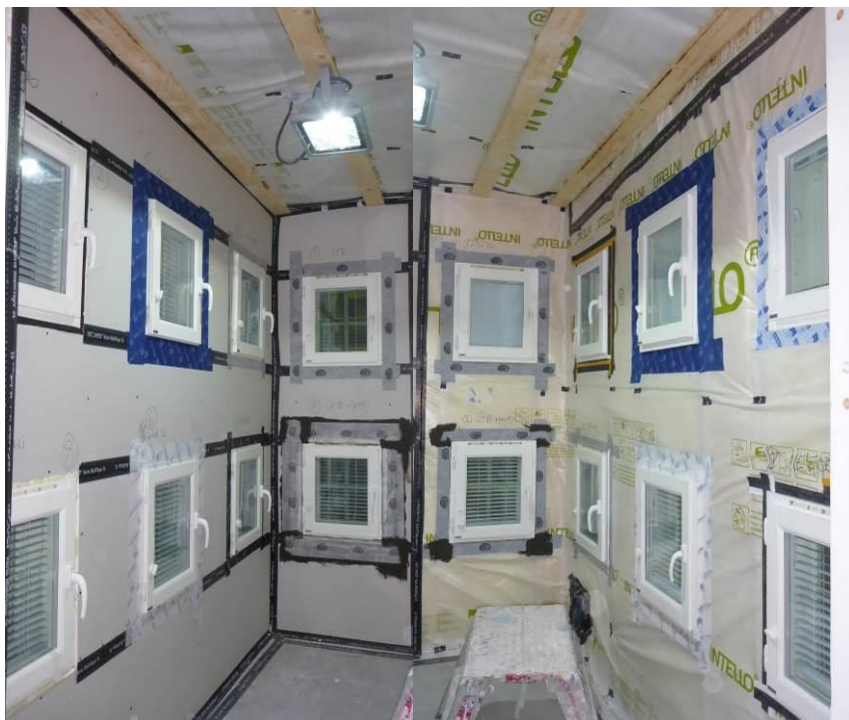
Kuva 6. Testirakennuksen sisäpuoli ja liitosnauha-asennukset.

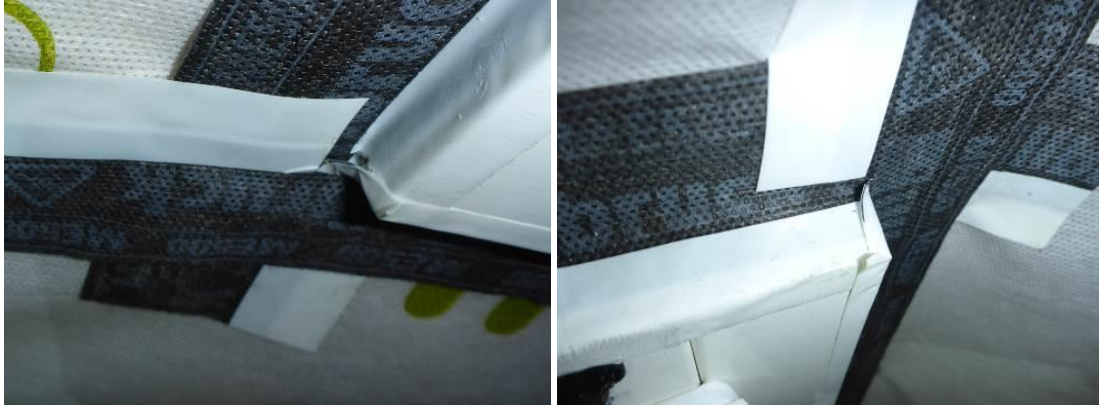
Kuvat 7 ja 8. Aistinvaraisessa tarkastelussa havaittiin useita ilmayhteyksiä liitosnauhojen taitoksissa, kohdissa, joissa liitosnauha taittuu höyrynsulkukalvon tasalta karmipinnalle.

Aistinvaraisesti arvioiden asennus oli siisti. Aistinvaraisessa tarkastelussa havaittiin useita ilmayhteyksiä liitosnauhojen taitoksissa, kohdissa, joissa liitosnauha taittuu höyrynsulkukalvon tasalta karmipinnalle. Taitoskohdat sijoittuvat siihen osaan nauhaa, jossa ei ole yhtenäistä liimapintaa (kuvat 7 ja 8).

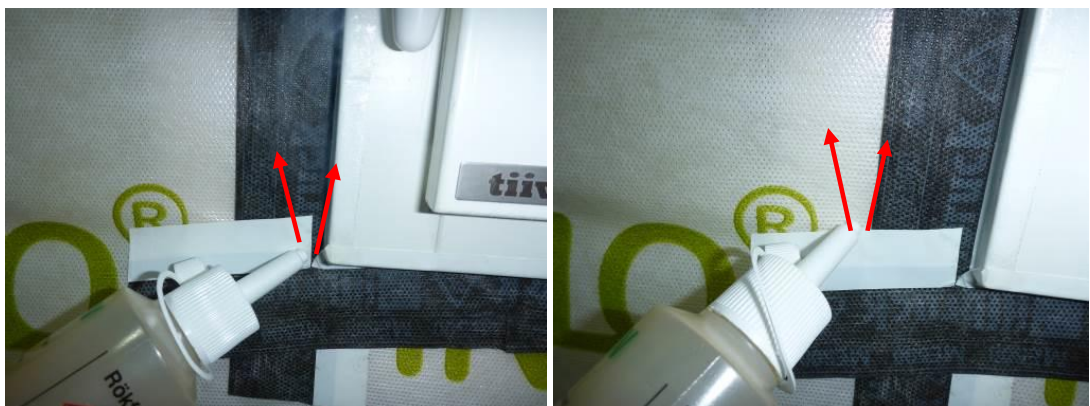
Kuvat 13 ja 14. Merkkinäytteen avulla tehdyt havainnot olivat yhteneväisiä merkkiainekokeissa saatuihin tuloksiin.

Merkkiainekokeen jälkeen testirakennus alipaineistettiin noin 55 Pa alipaineiseksi ympäröivään tilaan nähden ja liitosnauha-asennusten tiiviyyttä tarkasteltiin merkkinäytteen avulla. Merkkinäytteen avulla tehdyt havainnot olivat yhteneväisiä merkkiainekokeissa saatuihin tuloksiin. Vuotoja havaittiin liittymän nurkkakohdissa sekä kohdista, joissa liitosnauhat risteävät.

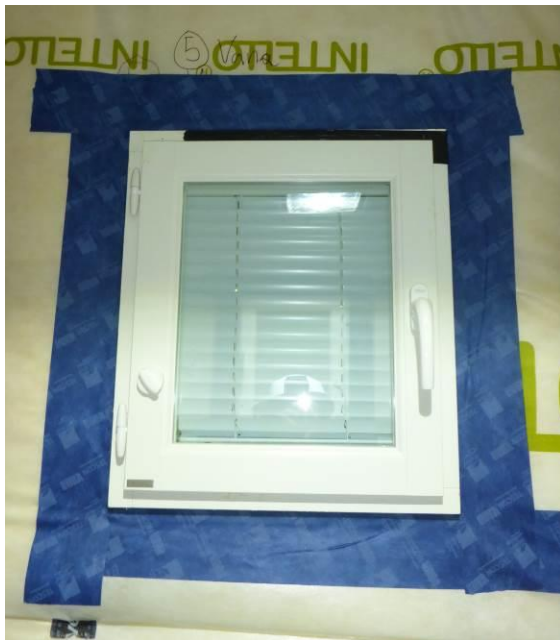
Kuva 1. Ikkunaliittymän tiivistys höyrynsulkukalvon pintaan toteutettuna Tescon Vana –yleisteipillä.

Tämän merkkiainetutkimuksen tarkoituksena oli selvittää Tescon Vana –yleisteipillä tutkimuksia varten rakennetun testirakennuksen ulkoseinärakenteen ikkunaliittymiin toteutetun asennuksen ilmatiiveyttä. Asennus suoritettiin rakenteen höyrynsulkukalvon pintaan.

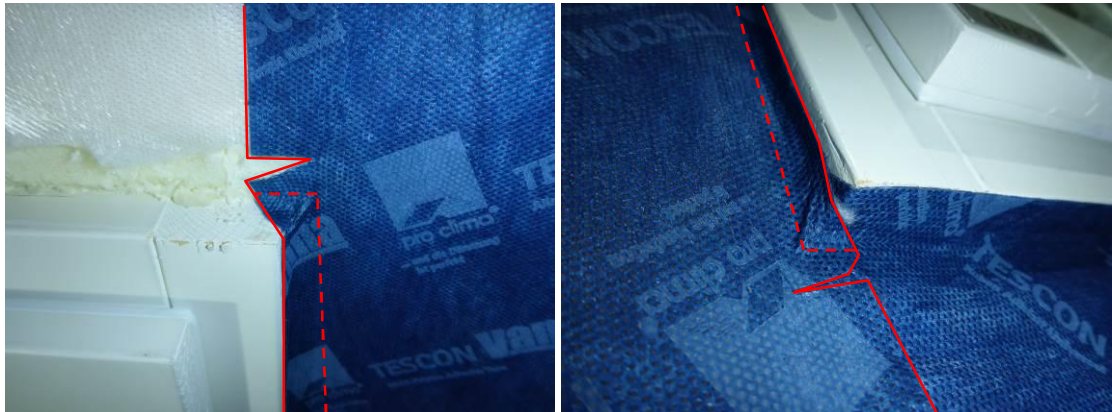
Kuvat 2 ja 3. Ikkunan nurkkaliitokset toteutettiin asentamalla eri sivujen nauhat ristiin taittaen nauhan liepeet päällekkäin leikkauskohdasta. Asennetun liitosnauhan reuna on merkitty kuvaan punaisella viivalla ja liitosnauhan taitos punaisella katkoviivalla.

Ikkunan nurkkaliitokset toteutettiin asentamalla eri sivujen nauhat ristiin taittaen nauhan liepeet päällekkäin leikkauskohdasta (kuvat 2 ja 3).

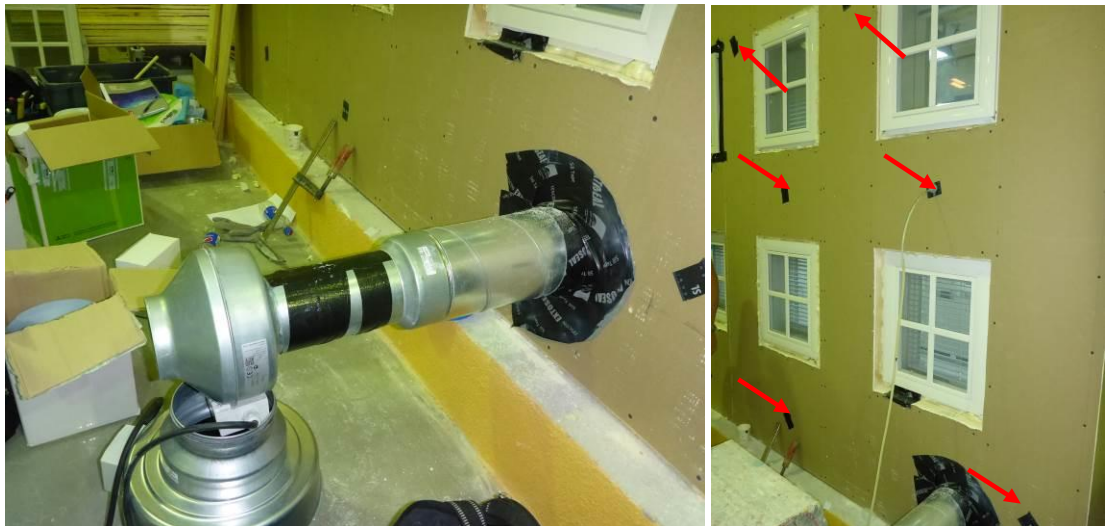
Kuvat 4 ja 5. Testijärjestely vasemmalla alipaineistukseen käytetty kanavapuhallin, oikealla merkkikaasun syöttöpisteitä ulkoseinärakenteessa.

1. polyetyleni höyrnsulkukalvo (Intello), saumat limitetty 100 mm ja teipattu ilmatiiviisti
2. 150 mm puurunko + mineraalivilla
3. 13 mm tuulensuojakipsilevy

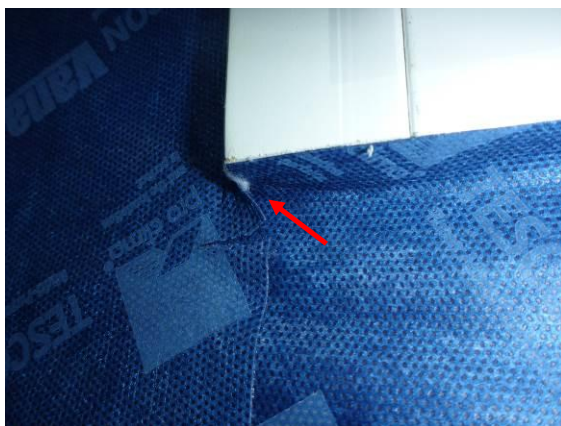
Kuva 7. Ikkunan nurkkaliitoksissa havaittiin liitosnauhan auenneen nurkan yli taitetuista kohdista.

Aistinvaraisesti arvioiden työ oli siistin näköistä ja reikiä tai poimuuntumista ei teipin pinnoilla havaittu. Ikkunan nurkkaliitoksissa havaittiin liitosnauhan auenneen nurkan yli taitetuista kohdista (kuva 7) n. vrk asennuksen jälkeen. Muilta osin ei teipin irtoamista alustastaan havaittu.

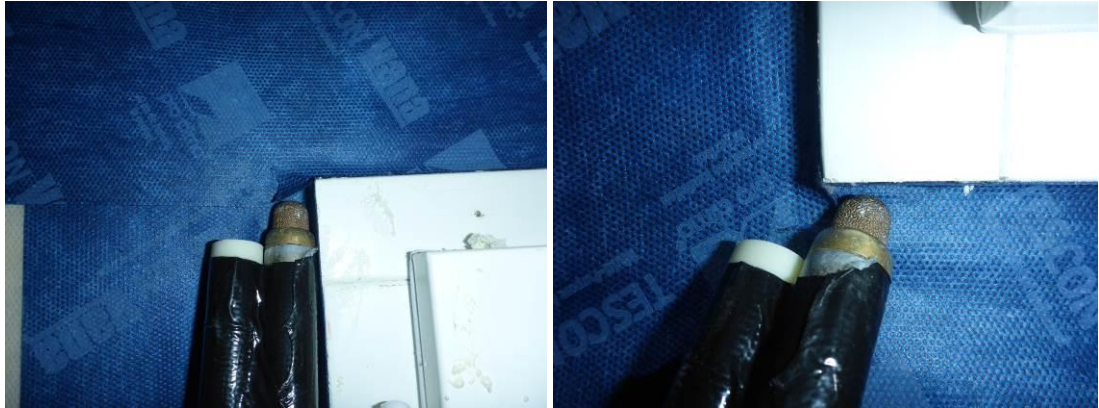
Kuvat 8 ja 9. Voimakasta vuotoa havaittiin ikkunan nurkkaliitoksissa, joissa teipin nurkan yli taitettujen liepeiden havaittiin myös aistinvaraisessa tarkastelussa irronneen alustastaan

Merkkiainelaitteella havaittiin vuotoja ikkunan nurkkaliitoksissa, joissa liitosnauhojen nurkan yli taitettujen liepeiden havaittiin myös aistinvaraisessa tarkastelussa irronneen alustastaan (kuvat 8 ja 9).

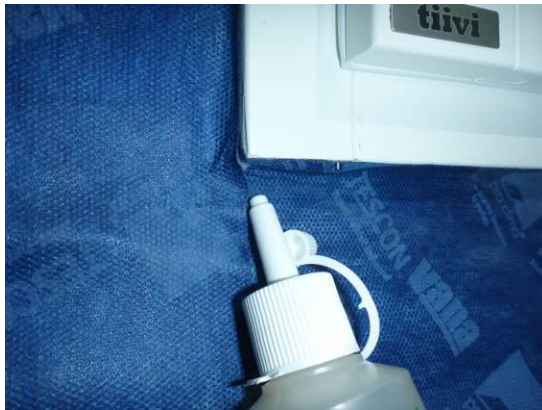
Kuvat 10. Merkkisavulla tehdyt havainnot ilmavuodoista olivat yhteneviä merk-kiaiinekoekoiden tulosten kanssa.

Merkkiaiinekokeen jälkeen testirakennus alipaineistettiin noin 55 Pa alipaineiseksi ympäröivään tilaan nähden ja liitosnauha-asennusten tiiviyyttä tarkasteltiin merk-kisavun avulla. Merkkisavulla tehdyt havainnot ilmavuodoista olivat yhteneviä merk-kiaiinekoekoiden tuloksien kanssa (kuva 10).

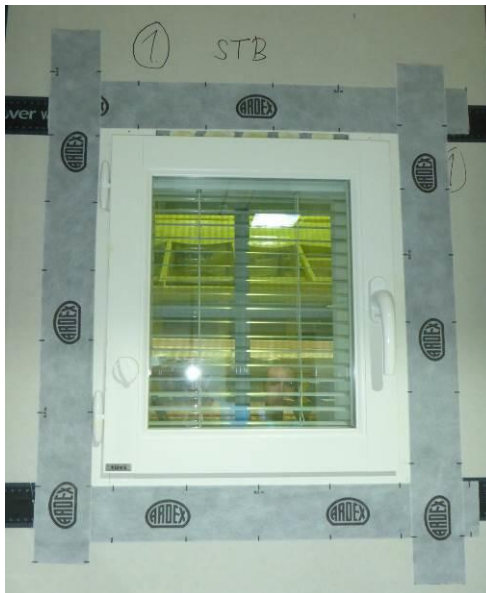
Kuva 1. Ikkunaliittymän tiivistys kipsilevyn pintaan toteutettuna Ardex STB 75-15 -karminauhalla

Tämän merkkiainetutkimuksen tarkoituksena oli selvittää Ardex STB 75-15 -karminauhalla tutkimuksia varten rakennetun testirakennuksen ulkoseinärakenteen ikkunaliittymiin toteutetun asennuksen ilmatiivyyttä. Asennus suoritettiin kipsilevyn pintaan.

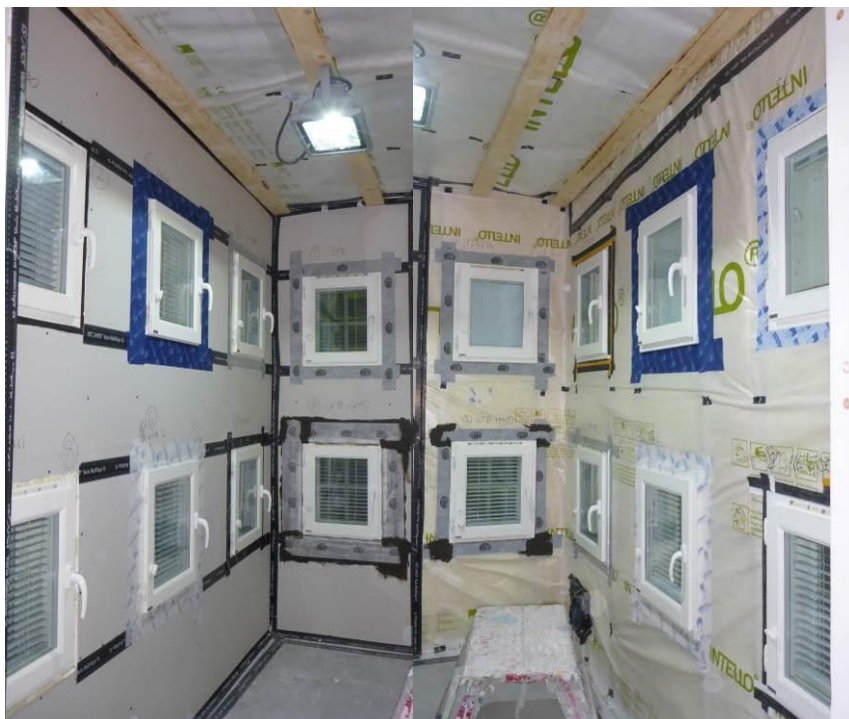
Kuva 5. Yleiskuva testirakennuksen sisäpuolelta ja liitosnauha-asennuksia.

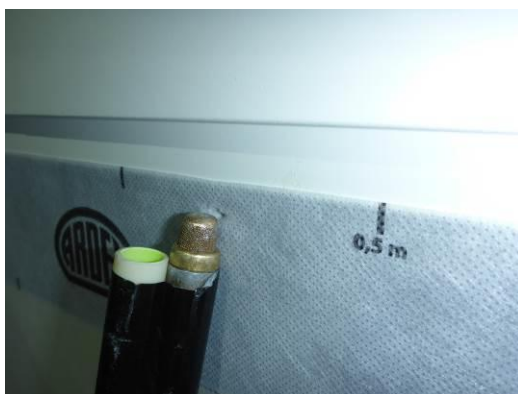
Kuva 6. Kaasun leviämistä rakenteessa varmistettiin tekemällä reikä nauhan pintaan. Tehdyistä reiästä havaittiin kaasun levinneen hyvin mallirakennuksen ulkoseinärakenteessa.

Merkkiainelaitteella ei havaittu ilmavuotoja ikkunaliittymän nauhatiivystyksestä. Kaasun leviämistä rakenteessa varmistettiin tekemällä reikä karminauhan pintaan. Tehdyistä reiästä havaittiin kaasun levinneen hyvin mallirakennuksen ulkoseinärakenteessa (kuva 6).

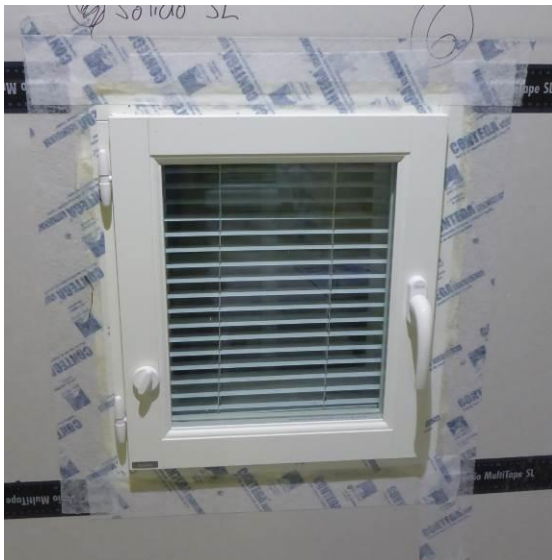
Kuva 1. Ikkunaliittymän tiivistys kipsilevyn pintaan toteutettuna Contega Solido SL –liitosnauhalla.

Tämän merkkiainetutkimuksen tarkoituksena oli selvittää Contega Solido SL –liitosnauhalla tutkimuksia varten rakennetun testirakennuksen ulkoseinärakenteen ikkunaliittymiin toteutetun asennuksen ilmatiiviyttä. Asennus suoritettiin kipsilevyn pintaan.

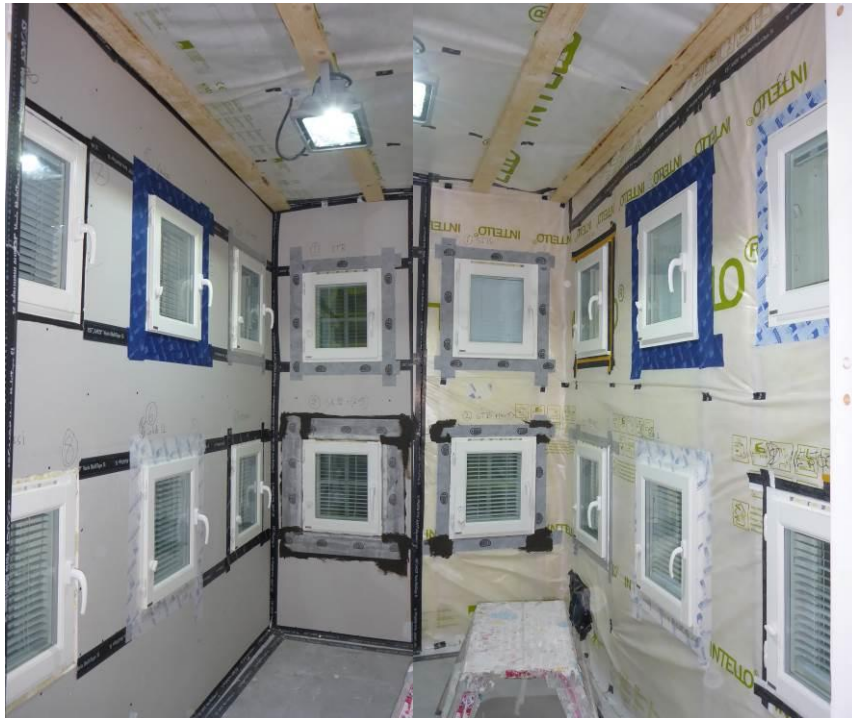
Kuva 6. Yleiskuva testirakennuksen sisäpuolelta ja liitosnauha-asennuksia.

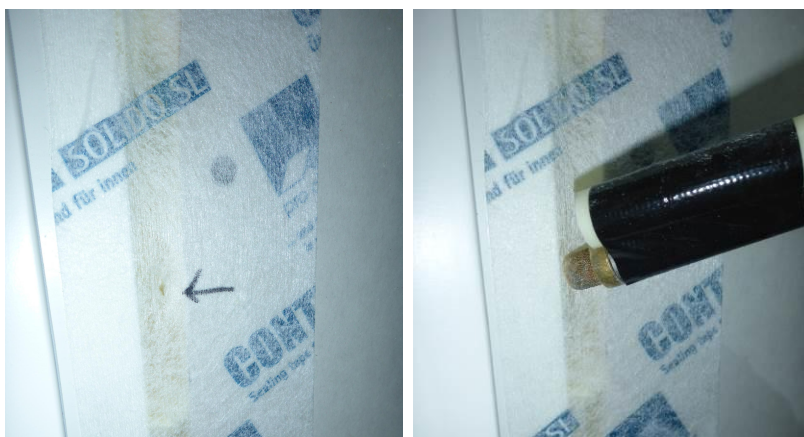
Kuvat 7 ja 8. Kaasun leviämistä rakenteessa varmistettiin tekemällä reikä liitosnauhan pintaan. Tehdystä reiästä havaittiin kaasun levinneen hyvin mallirakennuksen ulkoseinärakenteessa.

Merkkiainelaitteella ei havaittu ilmavuotoja ikkunaliittymän liitosnauhatiivistyksestä. Kaasun leviämistä rakenteessa varmistettiin tekemällä reikä liitosnauhan pintaan. Tehdystä reiästä havaittiin kaasun levinneen hyvin mallirakennuksen ulkoseinärakenteessa (kuvat 7 ja 8).

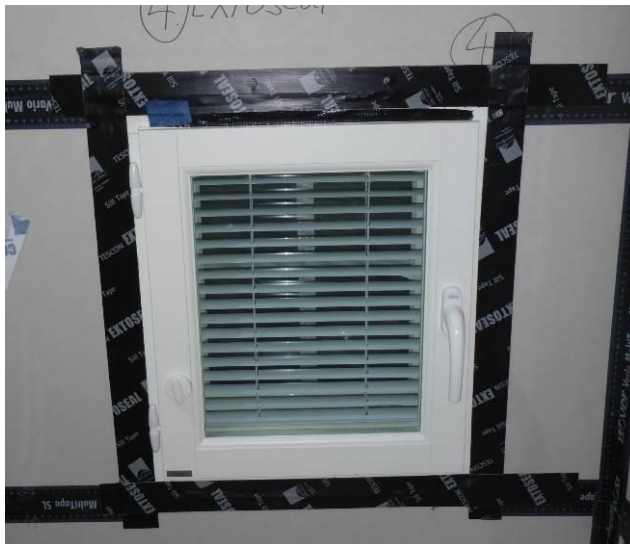
Kuva 1. Ikkunaliittymän tiivistys kipsilevyn pintaan toteutettuna Extoseal Encors butyyliinauhalla.

Tämän merkkiainetutkimuksen tarkoituksena oli selvittää Extoseal Encors -butyyliinauhalla tutkimuksia varten rakennetun testirakennuksen ulkoseinärakenteen ikkunaliittymiin toteutetun asennuksen ilmatiiveyttä. Asennus suoritettiin kipsilevyn pintaan.

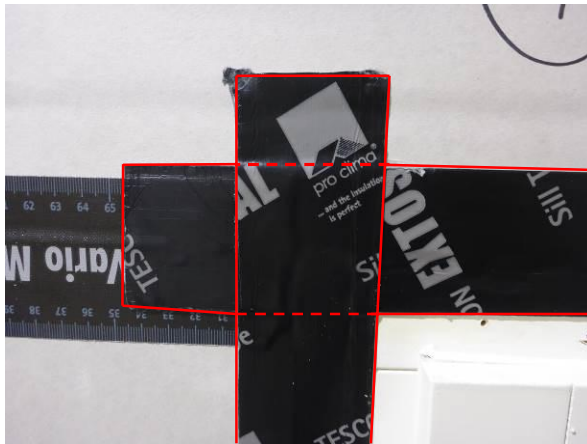
Kuva 2. Ikkunan nurkkaliitokset toteutettiin asentamalla eri sivujen nauhat ristiin, päällekkäin nurkkakohdissa. Asennetun liitosnauhan reuna on merkitty kuvaan punaisella viivalla ja liitosnauhan limitys punaisella katkoviivalla.

Ikkunan nurkkaliitokset toteutettiin asentamalla eri sivujen nauhat ristiin, päällekkäin nurkkakohdissa (kuva 2).

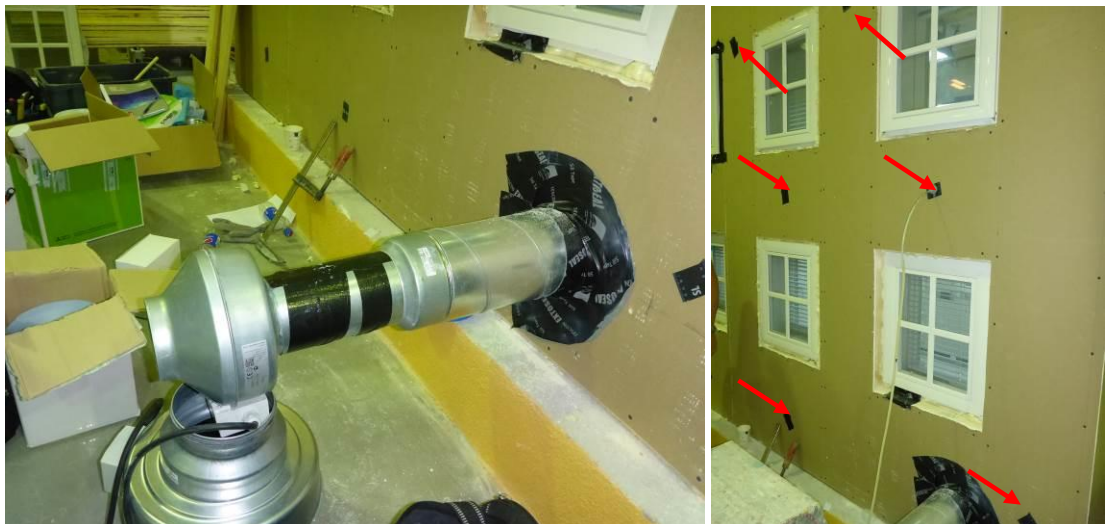
Kuvat 3 ja 4. Testijärjestely vasemmalla alipaineistukseen käytetty kanavapuhallin, oikealla merkkikaasun syöttöpisteitä ulkoseinärakenteessa.

Mittaus suoritettiin alipaineistamalla testirakennus kavanapuhaltimella n. 10-13 Pa alipaineiseksi ympäröiviin tiloihin nähden (kuva 3). Paine-eroa mitattiin koko testauksen ajan Testo 512 – paine-eromittarilla.

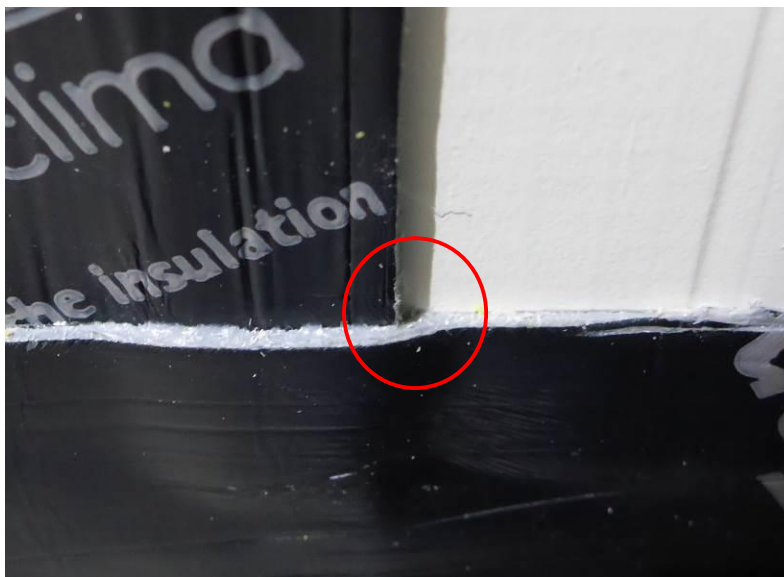
Kuva 6. Butyylinauhan havaittiin olevan irti alustastaan saumakohdissa, joissa eri sivujen nauhat limittyvät päällekkäin

Aistinvaraisesti arvioiden asennus oli pääosin siisti. Butyylinauhan havaittiin olevan irti alustastaan saumakohdissa, joissa eri sivujen nauhat limittyvät päällekkäin (kuva 6).
