Mikko Koskivuori

Liitosnauhojen käytettävyys ikkunaliittymien tiivistyksessä

Metropolia Ammattikorkeakoulu

Opinnäytetyö

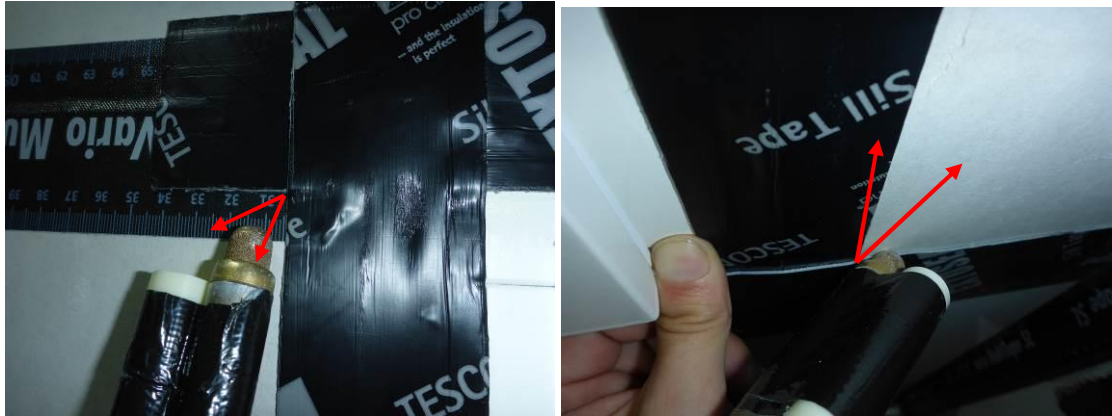
Kuvat 7 ja 8. Nurkassa limittyvien liitosnauhojen saumakohtaan jää ilmayhteys liittymän läpi, josta voitiin havaita vähäistä vuotoa.

Merkkiainelaitteella havaittiin ilmapuotoja tapahtuvan kohdista, joissa nauhat limittyvät päällekkäin. Nurkassa päällekkäin limittyvien liitosnauhojen saumakohtaan jää ilmayhteys liittymän läpi, josta voitiin havaita vähäistä vuotoa. (kuvat 7 ja 8).

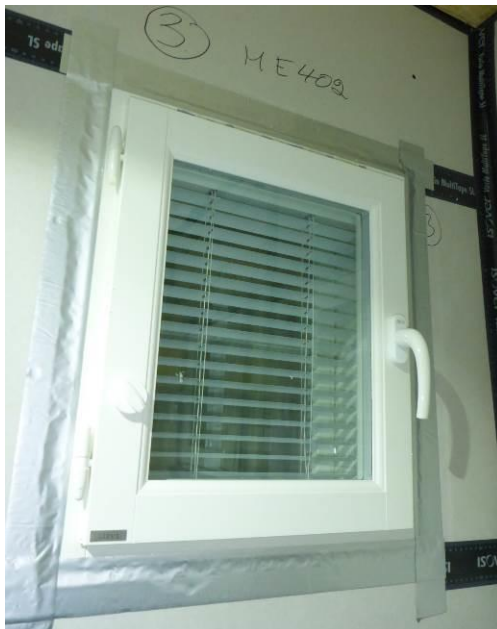
Kuva 1. Ikkunaliittymän tiivistys kipsilevyn pintaan toteutettuna Illbruck ME 402 –liitosnauhalla.

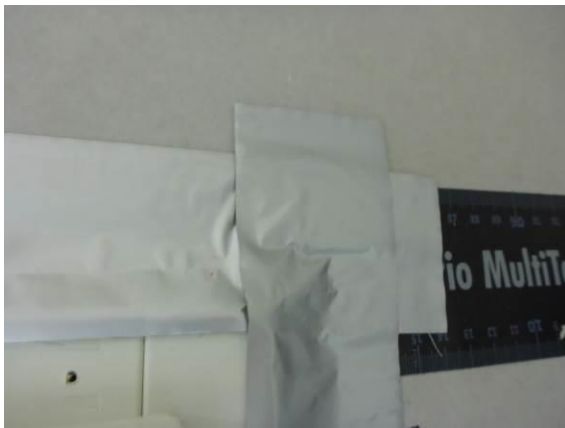
Kuva 6. Yhden nurkan osalla liitosnauha oli hieman poimuuntunut

Aistinvaraisesti arvioiden asennus oli pääosin siisti. Reikiä tai liitosnauhan irtoamista alustastaan ei havaittu. Yhden nurkan osalla liitosnauha oli hieman poimuuntunut (kuva 6).

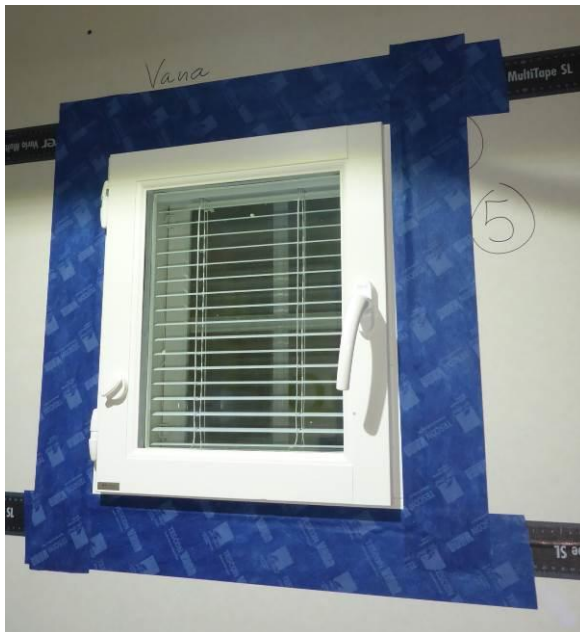
Kuva 1. Ikkunaliittymän tiivistys kipsilevyn pintaan toteutettuna Tescon Vana –yleisteipillä

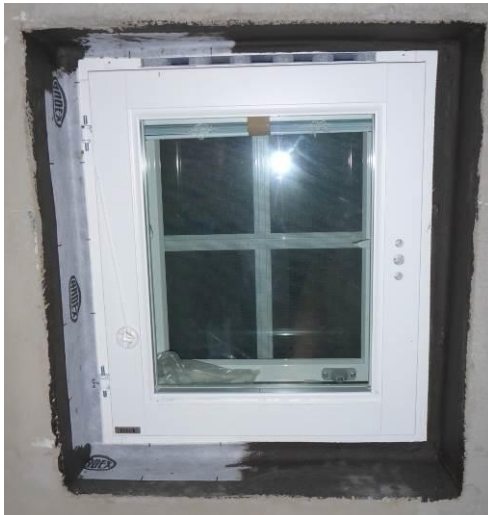
Kuva 1. Ikkunaliittymän tiivistys harkkorakenteisen seinän ikkuna-aukon pielten pintaan toteutettuna Ardex 8+9 –vedeneristeellä ja STB 75-15 –karminauhalla.

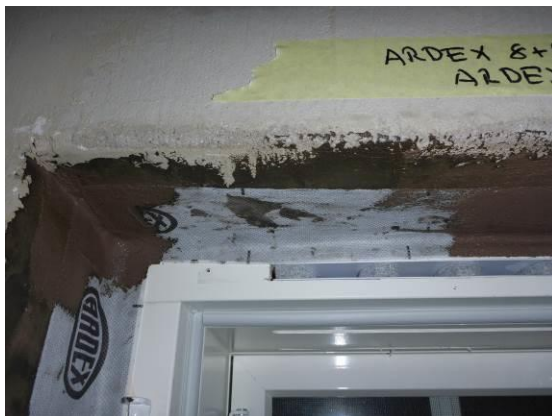
Kuva 2. Ikkunaliittymien nurkkakohdat toteutettiin limittämättä eri sivujen karminauhat noin 20 mm toistensa päälle ja nauhojen liittymäkohdat tiivistettiin Ardex 8+9 –vedeneristemassalla

Ikkunaliittymien nurkkakohdat toteutettiin limittämättä eri sivujen karminauhat noin 20 mm toistensa päälle ja nauhojen liittymäkohdat tiivistettiin Ardex 8+9 –vedeneristemassalla (kuva 2).

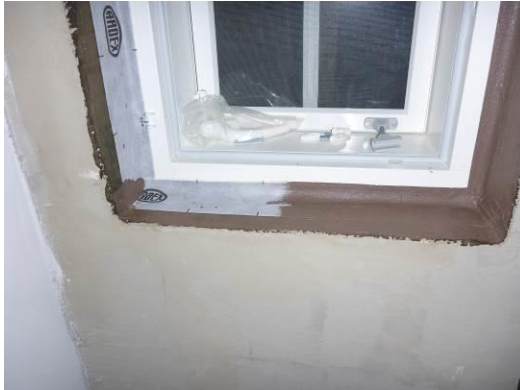
Kuva 3. Vedeneristettä siveltiin vahvistusnauhan päälle vain 50 % ikkunaliittymästä.

Asennukset toteutettiin sivelemällä Ardex 8+9 vedeneristettä karmin ja ikkunapielten liitospinnoille ja STB 75-15 -karminauha painettiin märkään vedeneristeeseen kiinni. Vedeneristettä siveltiin karminauhan päälle vain 50 % ikkunaliittymästä. Ikkunakarmin ja ikkunapielten pinnat puhdistettiin polyuretaanivaahtoriskeista ja muusta liasta ennen nauhan asentamista (kuva 3).

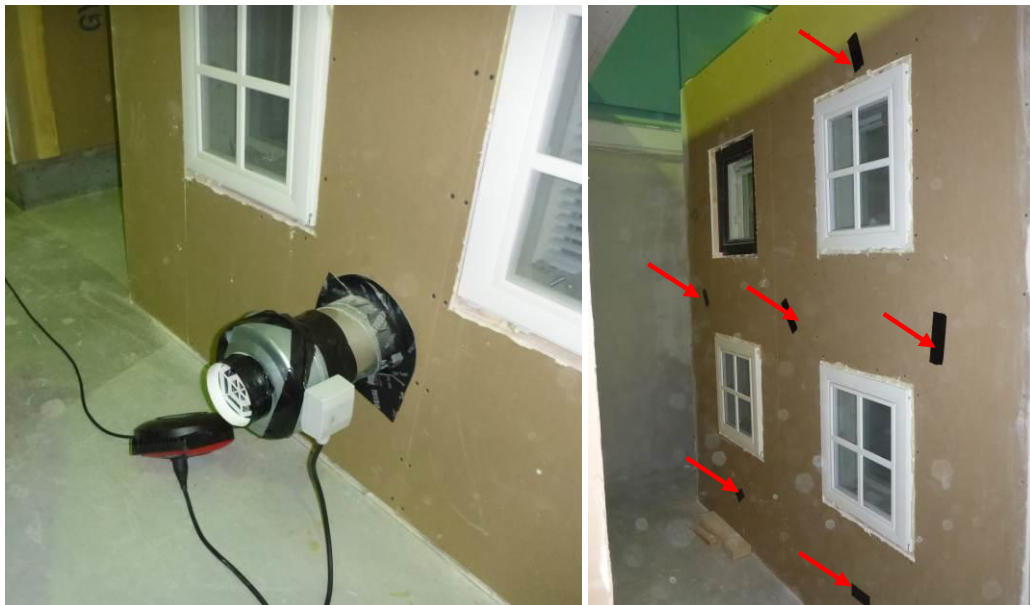
Kuvat 4 ja 5. Testijärjestely vasemmalla alipaineistukseen käytetty kanavapuhallin, oikealla merkkikaasun syöttöpisteitä ulkoseinärakenteessa.

Mittaus suoritettiin alipaineistamalla testirakennus kavanapuhaltimella n. 10-12 Pa alipaineiseksi ympäröiviin tiloihin nähden (kuva 4). Paine-eroa mitattiin koko testirakennuksen ajan Testo 512 – paine-eromittarilla.

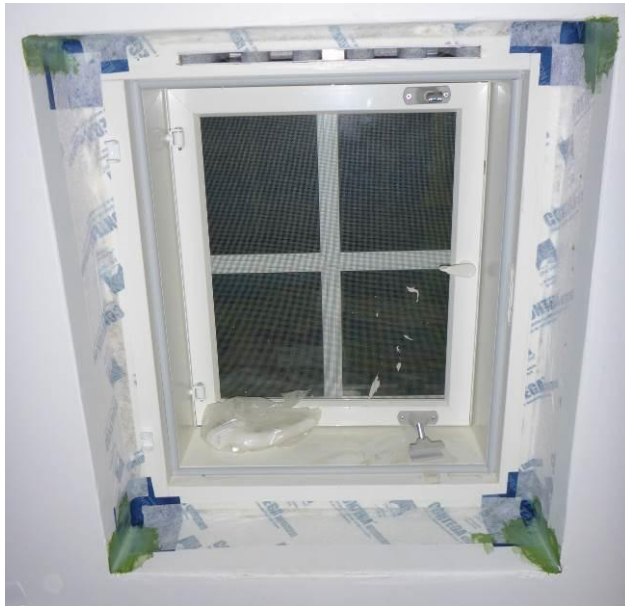
Kuva 1. Ikkunaliittymän tiivistys harkkorakenteisen seinän ikkuna-aukon pielten pintaan toteutettuna Contega Solido SL –liitosnauhalla.

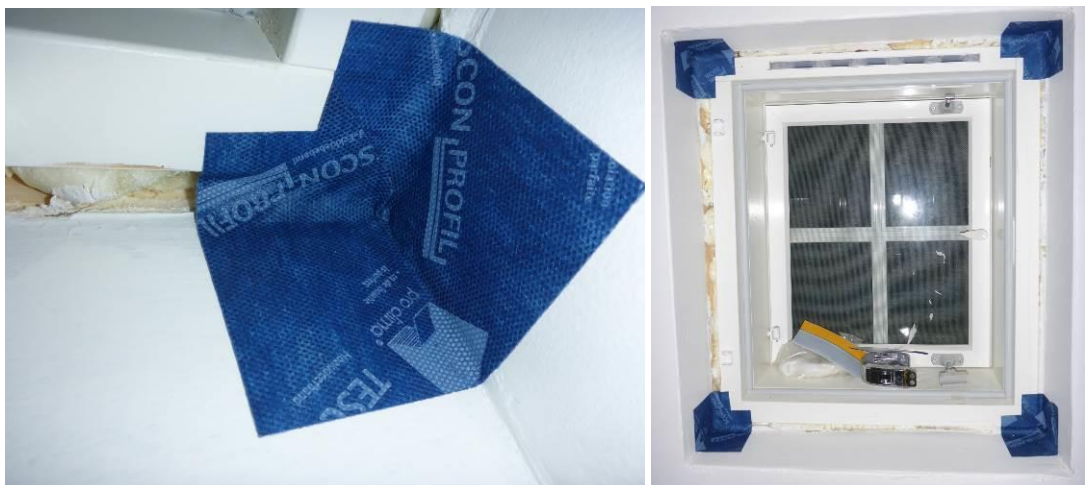
Kuvat 2 ja 3. Ikkunan nurkkaliitokset toteutettiin asentamalla nurkkakohtiin erilliset, muotoillut Tescon Incav –nurkkakappaleet.

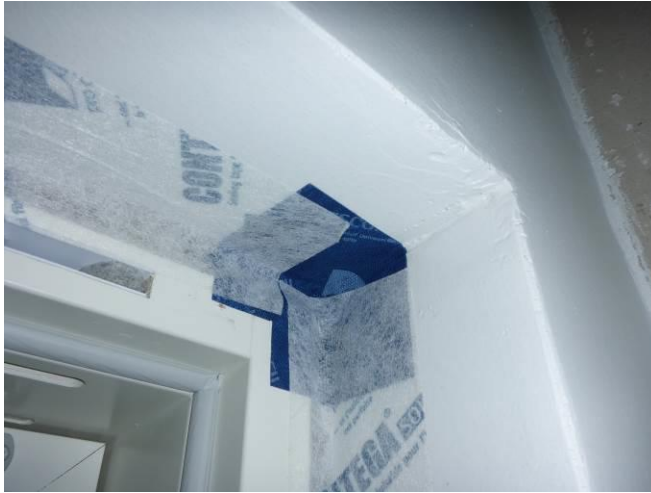
Kuva 4. Nurkkakappaleiden asentamisen jälkeen ikkunan sivuille asennettiin liitosnauhat limittäen ne noin 20-50 mm nurkkakappaleiden päälle.

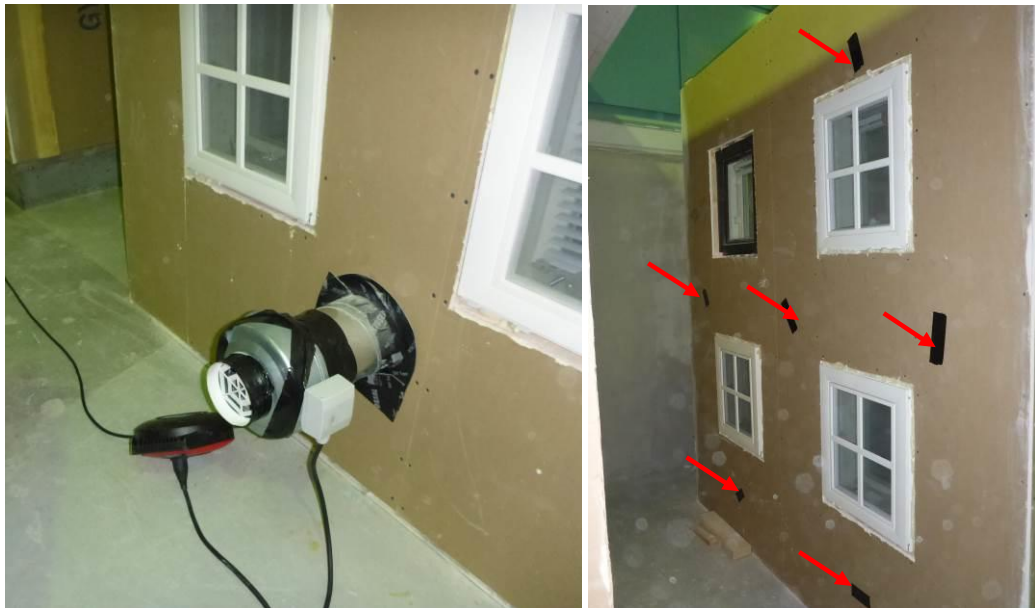
Kuvat 6 ja 7. Testijärjestely vasemmalla alipaineistukseen käytetty kavanapuhallin, oikealla merkkikaasun syöttöpisteitä ulkoseinä-rakenteessa.

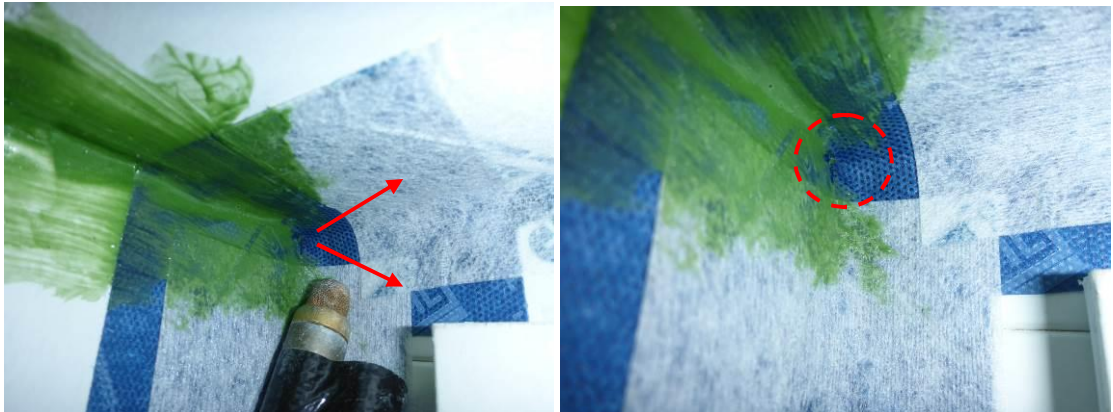
Kuvat 9 ja 10. Merkkiainelaitteella havaittiin ilmavuotoja kaikista nurkissa nurkkakappaleen takakulmista. Vuodot olivat voimakkuudeltaan vähäisiä.

Merkkiainelaitteella havaittiin ilmavuotoja kaikista nurkissa nurkkakappaleen takakulmista, joille asti ei ollut ulotettu Wyflexa-tiivistysmassaa. Vuodot olivat voimakkuudeltaan vähäisiä. (kuvat 9 ja 10).

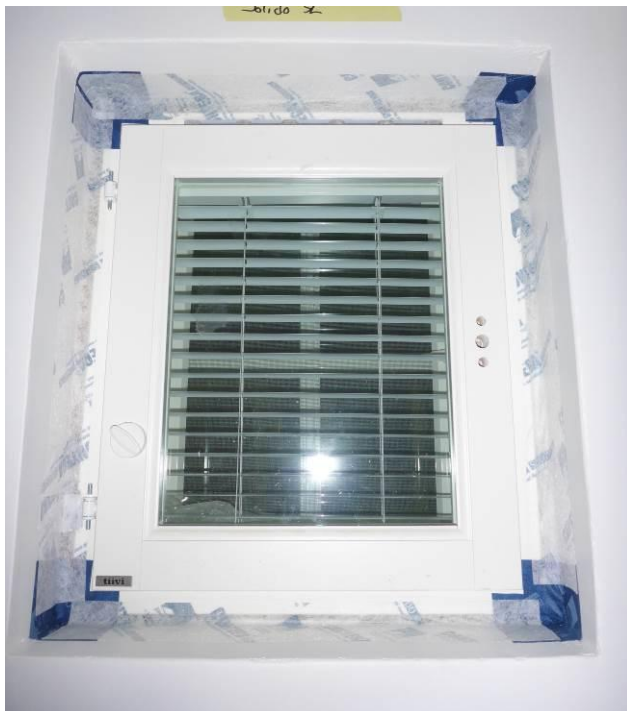
Kuva 1. Ikkunaliittymän tiivistys harkkorakenteisen seinän ikkuna-aukon pielten pintaan toteutettuna Contega Solido SL –liitosnauhalla.

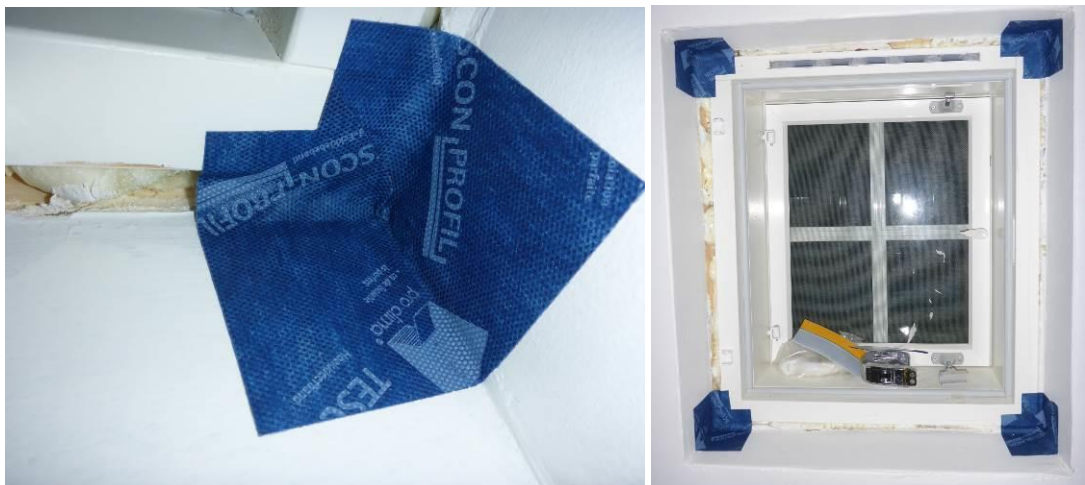
Kuvat 2 ja 3. Ikkunan nurkkaliitokset toteutettiin asentamalla nurkkakohtiin erilliset, muotoillut Tescon Incav –nurkkakappaleet.

Ikkunan nurkkaliitokset toteutettiin asentamalla nurkkakohtiin erilliset, muotoillut Tescon Incav –nurkkakappaleet. Nurkkakappaleiden asentamisen jälkeen ikkunan sivuille asennettiin liitosnauhat limittäen ne noin 20-50 mm nurkkakappaleiden päälle. (kuvat 2-4).

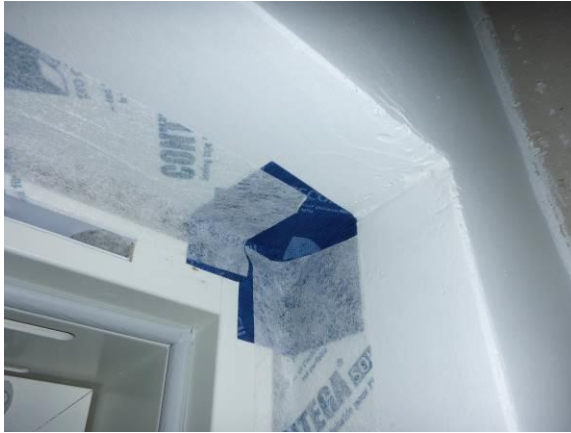
Kuva 4. Nurkkakappaleiden asentamisen jälkeen ikkunan sivuille asennettiin liitosnauhat limittäen ne noin 20-50 mm nurkkakappaleiden päälle.

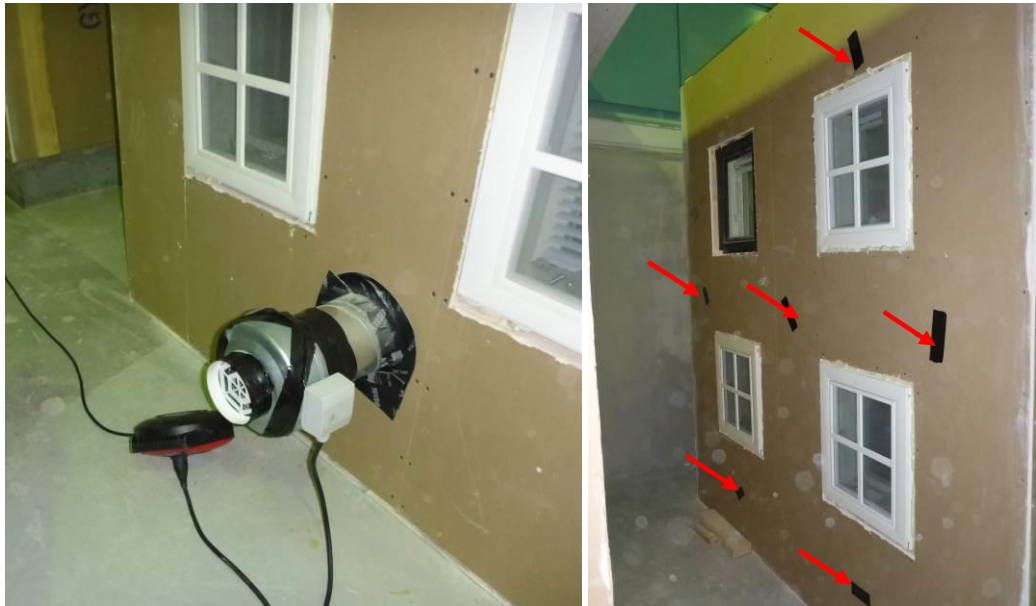
Kuvat 5 ja 6. Testijärjestely vasemmalla alipaineistukseen käytetty kanavapuhallin, oikealla merkkikaasun syöttöpisteitä ulkoseinärakenteessa.

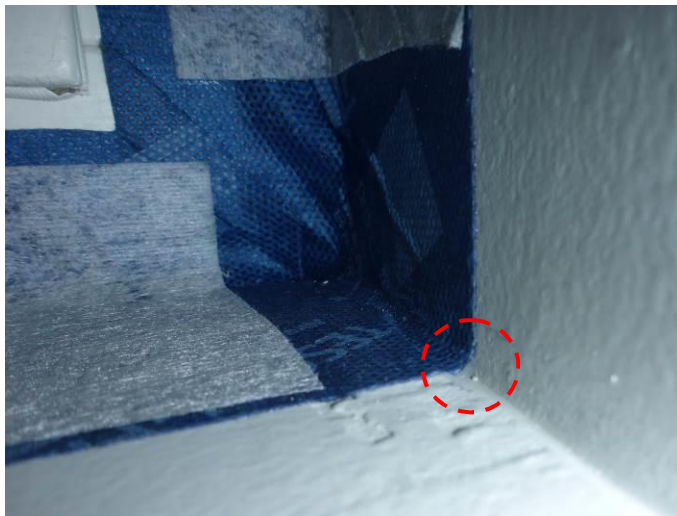
Kuva 8. Nurkkakappaleiden taitteen havaittiin olevan irti ikkunapielien nurkan pohjasta kaikkien nurkkien kohdalla.

Aistinvaraisesti arvioiden asennus oli toteutettu siististi. Reikiä tai poimuuntumista liitosnauhan pinnoilla tai liitosnauhan irtoamista alustastaan ei havaittu. Nurkkakappaleiden taitteen havaittiin olevan irti ikkunapielien nurkan pohjasta kaikkien nurkkien kohdalla muodostaen mahdollisen reiän liitoksen läpi.

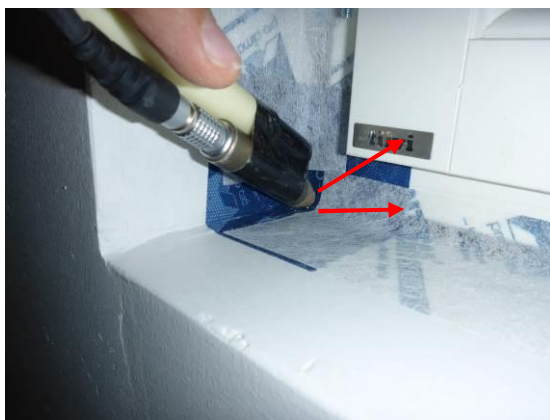
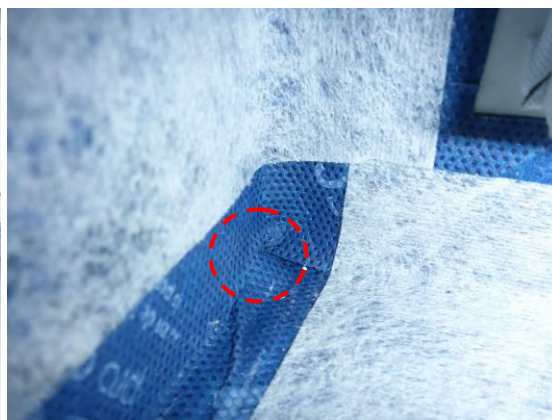
Kuvat 9 ja 10. Merkkiainelaitteella havaittiin ilmavuotoja kaikista nurkissa nurkkakappaleen taka-kulmista. Vuodot olivat voimakkuudeltaan vähäisiä.

Merkkiainelaitteella havaittiin ilmavuotoja kaikista nurkissa nurkkakappaleen takakulmista sekä nurkkakappaleen reunan ja ikkunapielien nurkkakohdan havaituista raoista. Vuodot olivat vähäisiä nurkkakappaleen takakulmissa ja voimakkaampia kohdissa, joissa nurkkakappaleen ja ikkunapielen sisäkulmassa oli rako. (kuvat 9-11).

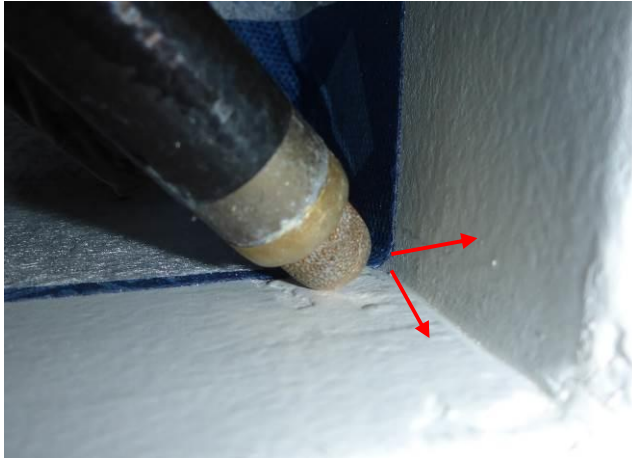
Kuva 11. Merkkiainelaitteella havaittiin ilmapuotoja kaikista nurkkakappaleen reunan ja ikkunapielien nurkkakohdan havaituista raoista. Vuodot olivat voimakkuudeltaan kohtalaisia.

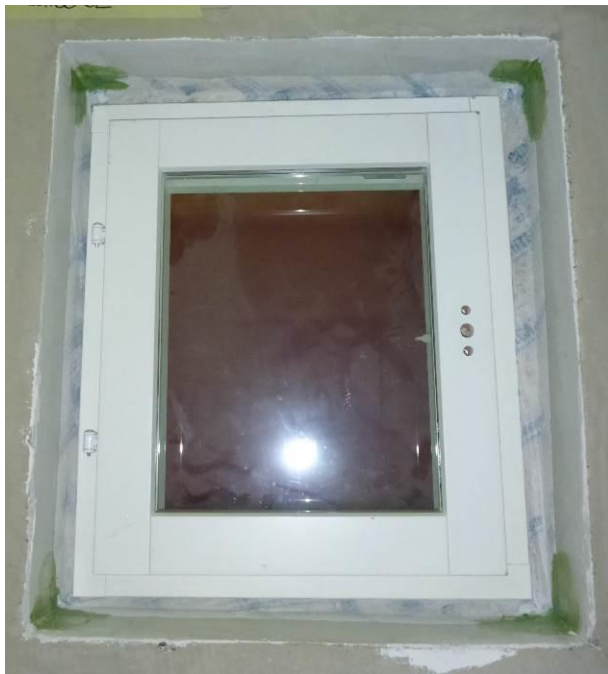
Kuva 1. Ikkunaliittymän tiivistys harkkorakenteisen seinän ikkuna-aukon pielten pintaan toteutettuna Contega Solido SL –liitosnauhalla ja Wyflexa –tiivistysmassalla.

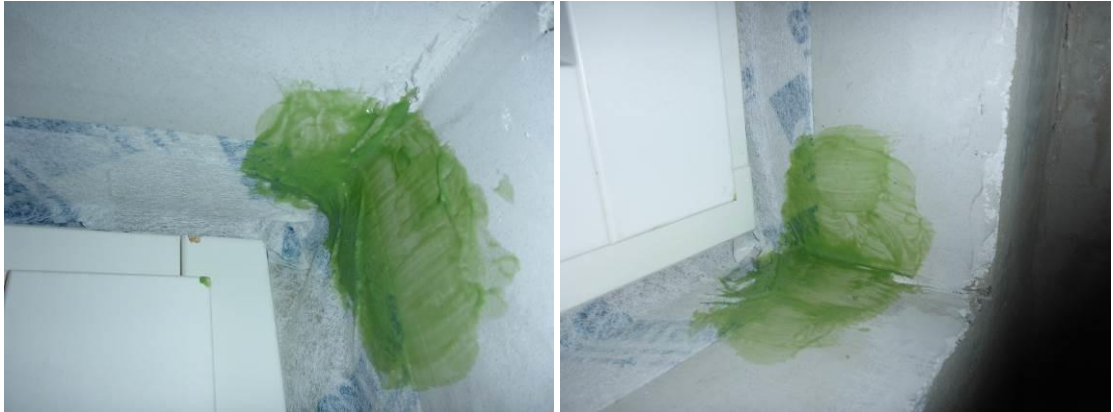
Kuvat 4 ja 5. Ikkunapielten nurkkiin siveltiin, liitosnauhan päälle pielen ja nauhan rajakohtaan siveltiin Wyflexa –tiivistysmassaa

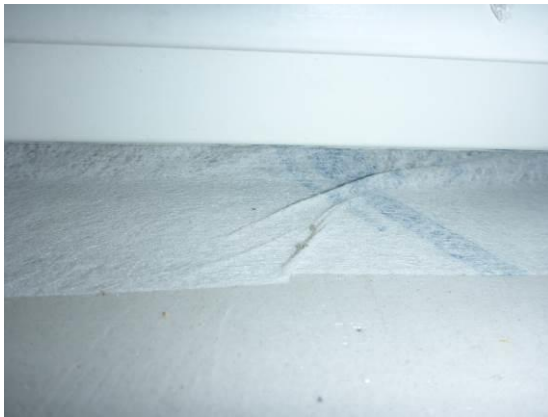
Kuva 6. Asennuksen yhteydessä havaittiin nauhan pinnan poimuuntuvan paikallisesti. Syntyneet poimut tasoittuivat painettaessa liitosnauhaa ikkunapielen pintaan

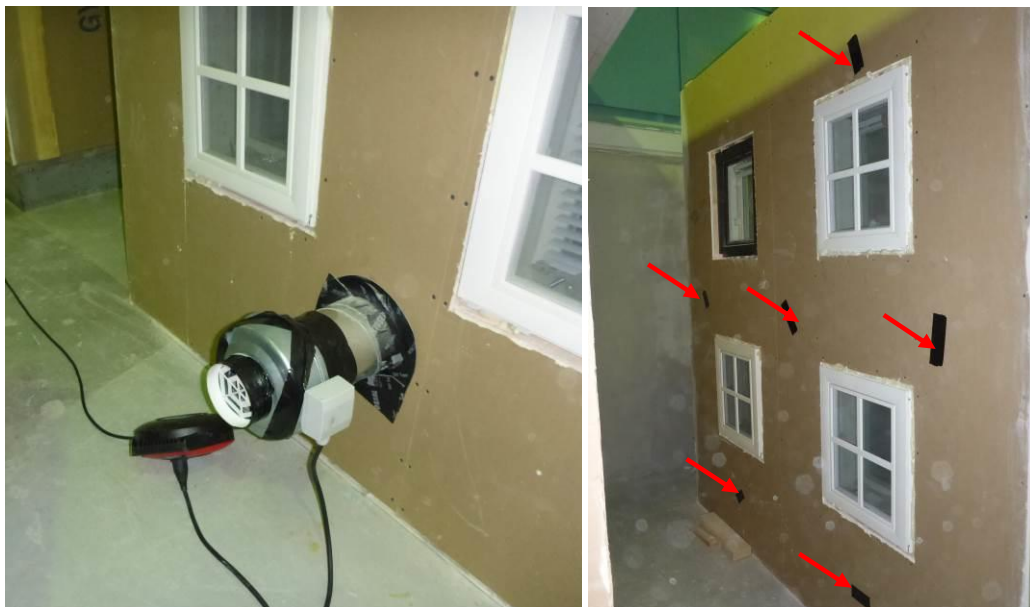
Kuvat 7 ja 8. Testijärjestely vasemmalla alipaineistukseen käytetty kanavapuhallin, oikealla merkkikaasun syöttöpisteitä ulkoseinärakenteessa.

Testirakennukset ulkoseinärakenne sisältä ulospäin oli seuraava:

1. Tasoite
2. 88 mm väliseinäharkko
3. 150 mm puurunko + mineraalivilla
4. 13 mm tuulensuojakipsilevy

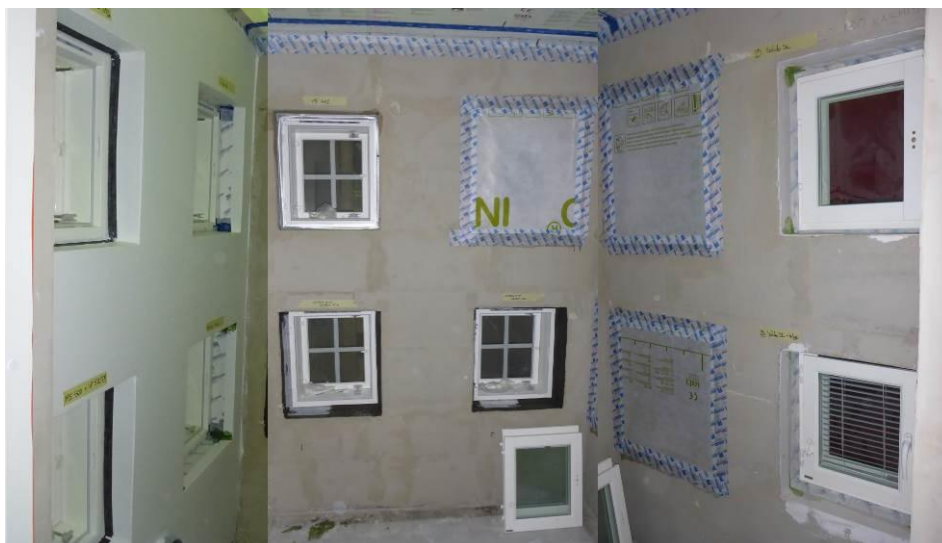
Kuva 9. Yleiskuva testirakennuksen sisäpuolelta ja liitosnauha-asennuksia.

Asennuksen ilmatiiviyden testaamista varten rakennettiin testirakennus, jonka ulkovaipan sisäpintaan toteutettiin harkkomuuraus. Rakennuksen ulkoseinään oli asennettu ikkunoita, joihin malliasennukset suoritettiin (kuva 9).

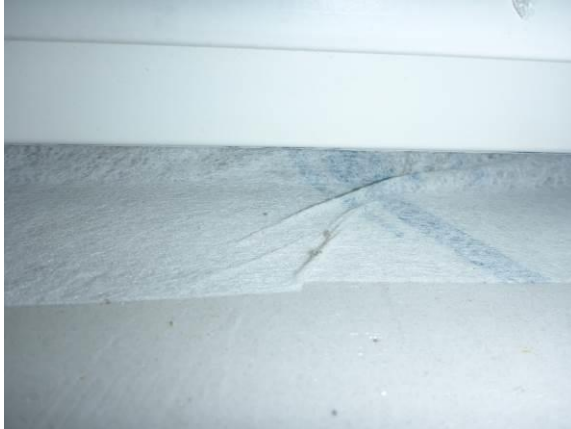
Kuva 10. Aistinvaraisessa tarkastelussa liitosnauhan pinnoilla havaittiin jonkin verran poimuuntumista. Poimut oli kuitenkin tasoitettu niin, että aistinvaraisesti ei mahdollisia ilmayhteyksiä liitoksen läpi voitu havaita.

Aistinvaraisessa tarkastelussa liitosnauhan pinnoilla havaittiin jonkin verran poimuuntumista. Poimut oli kuitenkin tasoitettu niin, että aistinvaraisesti ei mahdollisia ilmayhteyksiä liitoksen läpi voitu havaita. (kuva 10).

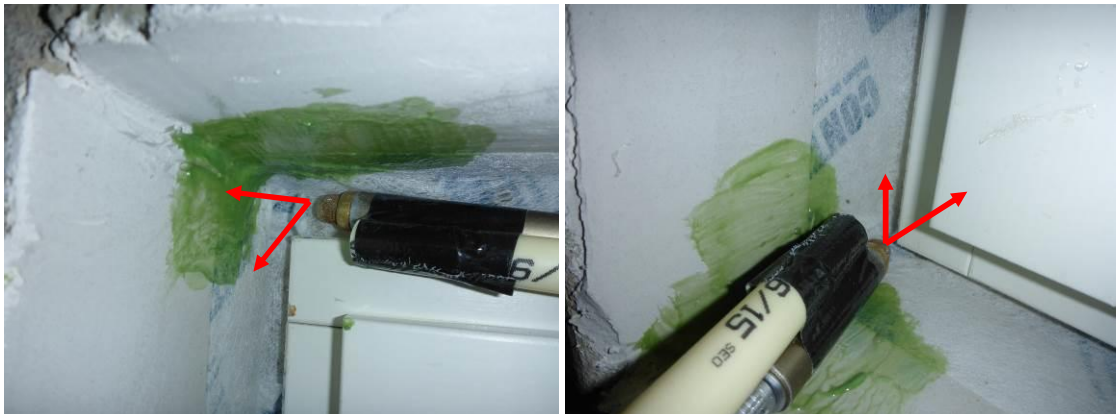
Kuvat 11 ja 12. Suoritetussa merkkiainekokeessa havaittiin vähäistä ilmapuotoa kahdessa nurkkakohdassa, liitosnauhan nurkkataitosten läheisyydessä.

Suoritetussa merkkiainekokeessa havaittiin vähäistä ilmapuotoa kahdessa nurkkakohdassa, liitosnauhan ja karmin nurkkataitosten läheisyydessä. Aistinvaraisessa tarkastelussa havaituista vuotokohdista ei havaittu poikkeavuuksia tai epäjatkuvuuskohtia (kuvat 11 ja 12). Vuotoja ei havaittu liitosnauhan liitoksissa ikkunapieliin.

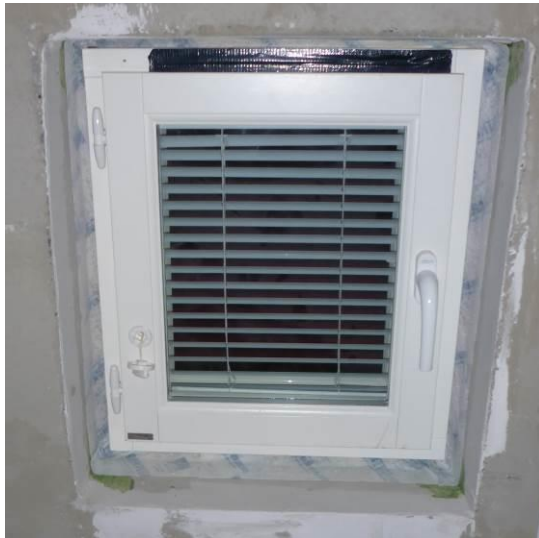
Kuva 1. Ikkunaliittymän tiivistys harkkorakenteisen seinän ikkuna-aukon pielten pintaan toteutettuna Contega Solido SL –liitosnauhalla ja Wyflexa –tiivistysmassalla.

Tämän merkkiainetutkimuksen tarkoituksena oli selvittää Contega Solido SL –liitosnauhalla tutkimuksia varten rakennetun testirakennuksen ulkoseinärakenteen ikkunaliittymiin toteutetun asennuksen ilmatiiviyttä. Asennus suoritettiin ulkoseinän kivrakenteisen sisäkuoren ikkunapielten pintaan.

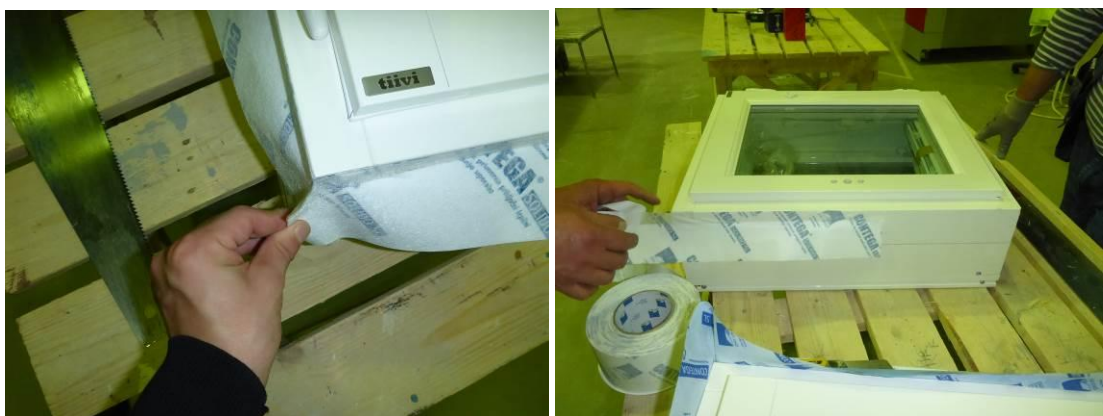
Kuvat 2 ja 3. Liitosnauhan asennus toteutettiin ensin ikkunan karmin sivupintaan, koko karmin ympäri ennen ikkunan asennusta. Ikkunan kulmiin tehtiin nauhalla noin 30-40mm:n taitos liitosnauhan liepeen nurkka-asennusta varten.

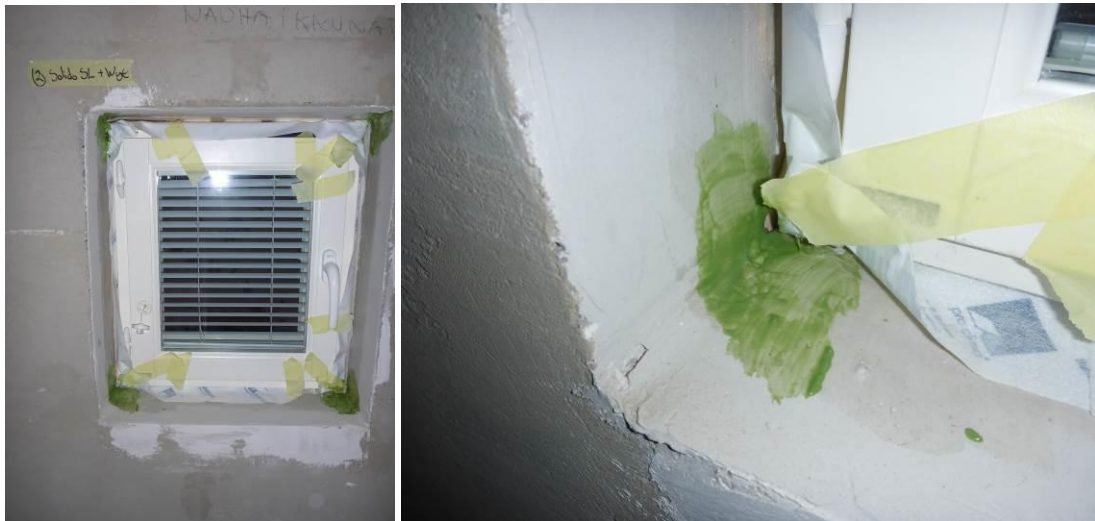
Kuvat 4 ja 5. Ikkuna-asennuksen jälkeen ikkunapielteen nurkkiin siveltiin Wyflexa – tiivistysmassaa ja tiivistysmassan kuivuttua liitosnauha asennettiin ikkunapielteen hienotasoitettuun ja Tescon Primer RP -pohjusteella käsitellyyn pintaan poistamalla ikkunapielen pintaan asennettavan liimapinnan suojapaperi koko nauhan matkalta

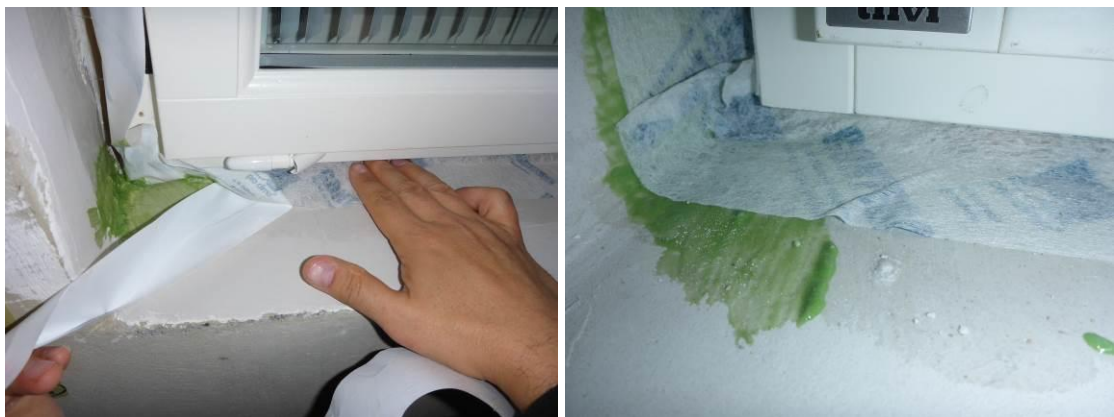
Kuvat 6 ja 7. Asennuksen yhteydessä, etenkin liitosnauhan nurkkataitoksissa havaittiin nauhan pinnan poimuuntuvan. Syntyneet poimut tasoittuivat painettaessa liitosnauhaa ikkunapielen pintaan

Asennuksen yhteydessä, etenkin liitosnauhan nurkkataitoksissa havaittiin nauhan pinnan poimuuntuvan. Syntyneet poimut tasoittuivat painettaessa liitosnauhaa ikkunapielen pintaan (kuvat 6 ja 7).

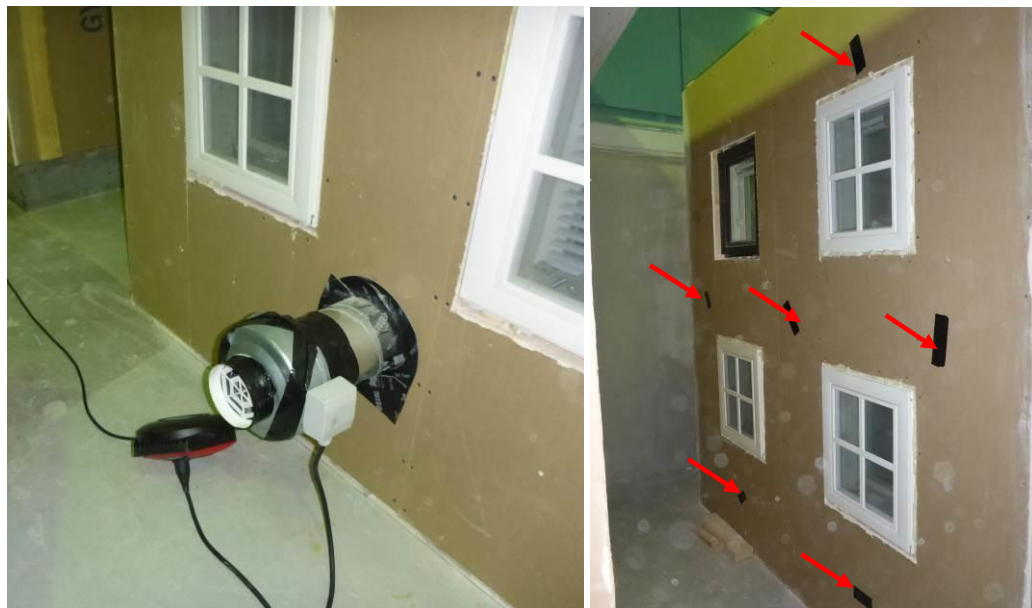
Kuvat 7 ja 8. Testijärjestely vasemmalla alipaineistukseen käytetty kavanapuhallin, oikealla merkkikaasun syöttöpisteitä ulkoseinärakenteessa.

Testirakennukset ulkoseinärakenne sisältä ulospäin oli seuraava:

1. Tasoite
2. 88 mm väliseinäharkko
3. 150 mm puurunko + mineraalivilla
4. 13 mm tuulensuojakipsilevy

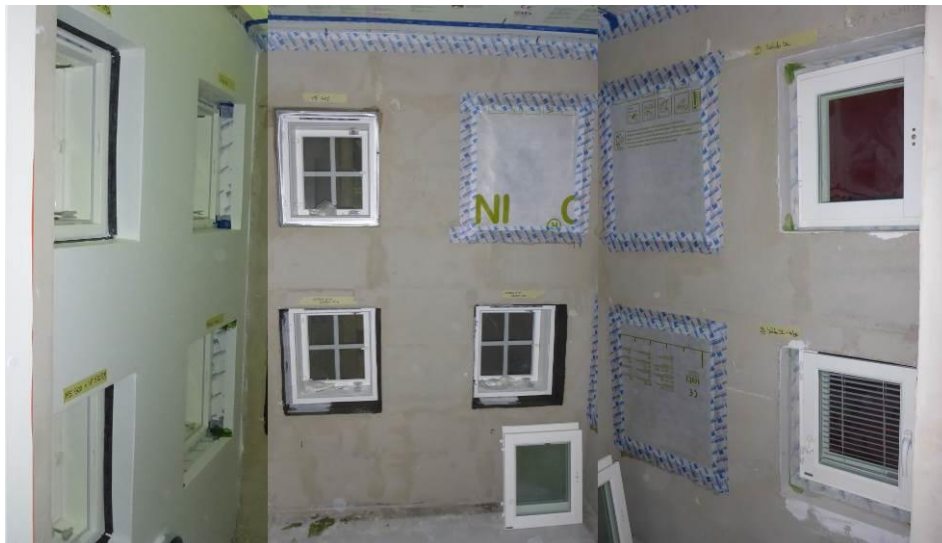
Kuva 9. Yleiskuva testirakennuksen sisäpuolelta ja liitosnauha-asennuksia.

Asennuksen ilmatiiviyden testaamista varten rakennettiin testirakennus, jonka ulkovaipan sisäpintaan toteutettiin harkkomuuraus. Rakennuksen ulkoseinään oli asennettu ikkunoita, joihin malliasennukset suoritettiin (kuva 9).

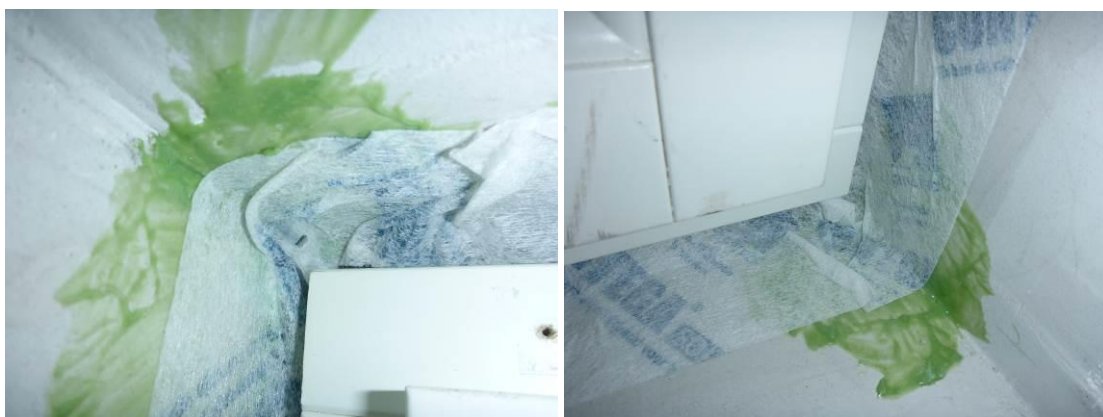
Kuvat 10 ja 11. Aistinvaraisessa tarkastelussa liitosnauhan pinnoilla havaittiin jonkin verran poimuuntumista etenkin nurkkien läheisyydessä, joissa nauha oli käännetty karmilta nurkan yli. Poimut oli kuitenkin tasoitettu niin, että aistinvaraisesti ei mahdollisia ilmayhteyksiä liitoksen läpi voitu havaita

Aistinvaraisessa tarkastelussa liitosnauhan pinnoilla havaittiin jonkin verran poimuuntumista etenkin nurkkien läheisyydessä, joissa nauha oli käännetty karmilta nurkan yli. Poimut oli kuitenkin tasoitettu niin, että aistinvaraisesti ei mahdollisia ilmayhteyksiä liitoksen läpi voitu havaita. Yhdessä asennuksen nurkkaliitoksessa havaittiin liitosnauhan alla, ikkunapielen nurkassa mahdollinen reikä, liitoksen läpi (kuvat 10-12).

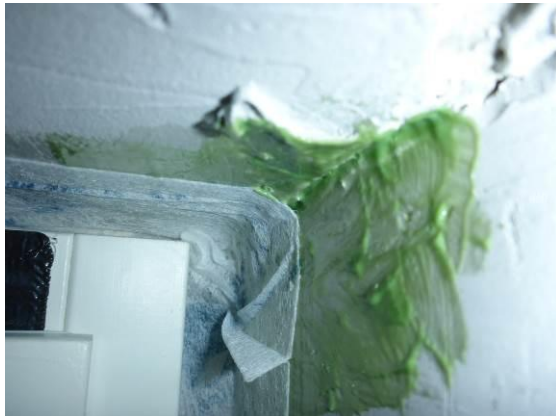
Kuvat 9 ja 10. Yhdessä asennuksen nurkkaliitoksessa havaittiin liitosnauhan alla, ikkunapielen nurkassa reikä, josta on mahdollinen ilmayhteys rakenteen läpi

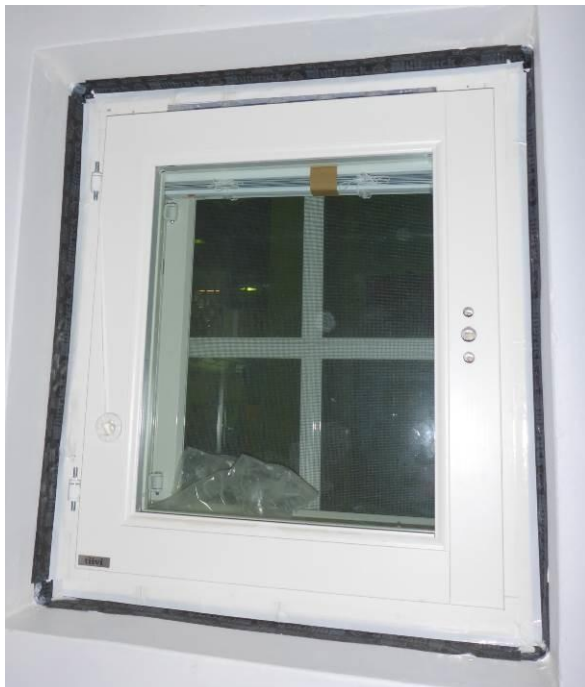
Kuva 1. Ikkunaliittymän tiivistys harkkorakenteisen seinän ikkuna-aukon pielten pintaan toteutettuna Illbruck ME500 –liitosnauhalla ja SP 525 -tiivistysmassalla.

Tämän merkkiainetutkimuksen tarkoituksena oli selvittää Illbruck ME500 -liitosnauhalla tutkimuksia varten rakennetun testirakennuksen ulkoseinärakenteen ikkunaliittymiin toteutetun asennuksen ilmatiiviyttä. Asennus suoritettiin ulkoseinän kivirakenteisen sisäkuoren ikkunapielten pintaan.

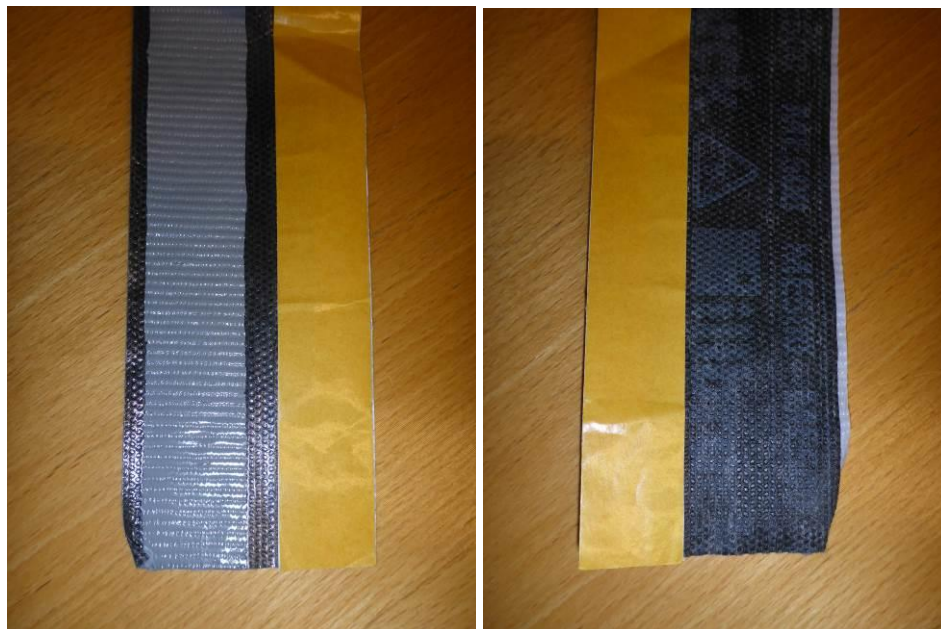
Kuva 2. Illbruck ME 500 –liitosnauha on venymätön, kuitukangasvahvisteinen tiivistysnauha. Nauhan vahvikekankaan alapinnassa on ilmatiivis muovikalvo. Nauha koostuu kahdesta osasta: kuitukangas, jonka alapintaan on asennettu butyylliimamassa ja jäykkä muovinauha.

Nauha koostuu kahdesta osasta: kuitukangas, jonka alapintaan on asennettu butyylliimamassa ja jäykkä muovinauha, jonka molemmille puolille on asennettu ohut liimakerros. Liimapinta ei ole yhtenäinen koko liitosnauhan leveydeltä, vaan liimakerrosten välissä on noin 6 mm:n levyinen alue, johon liimamassaa ei ole asennettu.

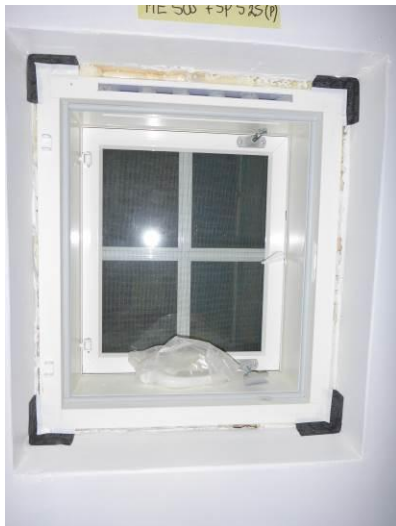
Kuva 3. Ikkunan nurkkaliitokset toteutettiin asentamalla nurkkakohtiin ME500 – liitosnauhasta taitetut nurkkakappaleet.

Ikkunan nurkkaliitokset toteutettiin asentamalla nurkkakohtiin ME500 – liitosnauhasta nurkan muotoon taitetut nurkkakappaleet. Nurkkakappaleiden asentamisen jälkeen ikkunan sivuille asennettiin liitosnauhat limittäen ne noin 50 mm nurkkakappaleiden päälle. (kuvat 3-6).

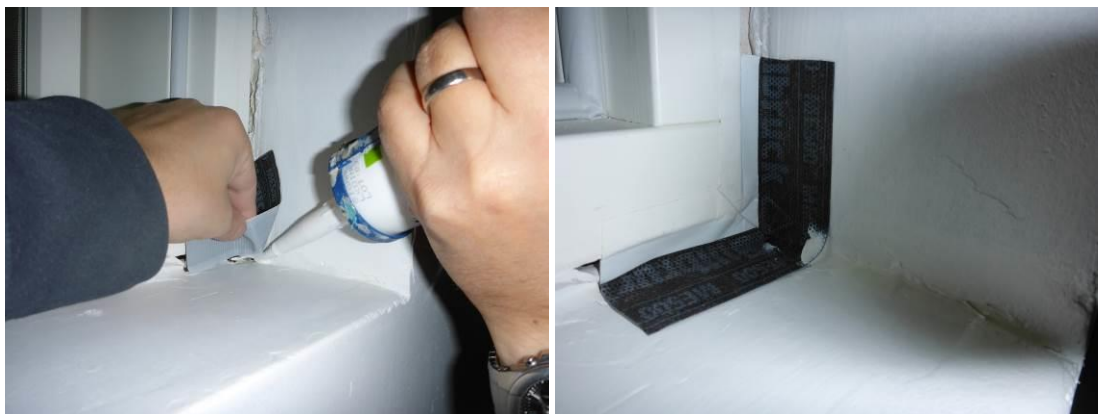
Kuvat 4 ja 5. Nurkkakappaleiden alle, ikkunapielen nurkkaan asennettiin SP 525 – tiivistysmassa ennen nurkkakappaleen kiinnittämistä ikkunapielen pintaan.

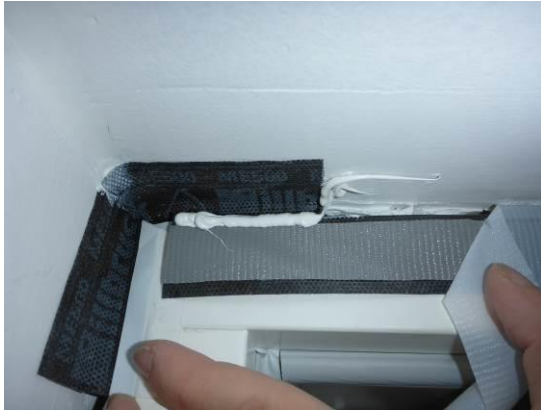
Kuva 6. Liitosnauhojen liimapintojen väliset raot ja liitosnauhojen limityksen saumat tiivistettiin SP 525 –tiivistysmassalla ennen liitosnauhojen kiinnittämistä ikkunapielen pintoihin ja nurkkakappaleiden päälle.

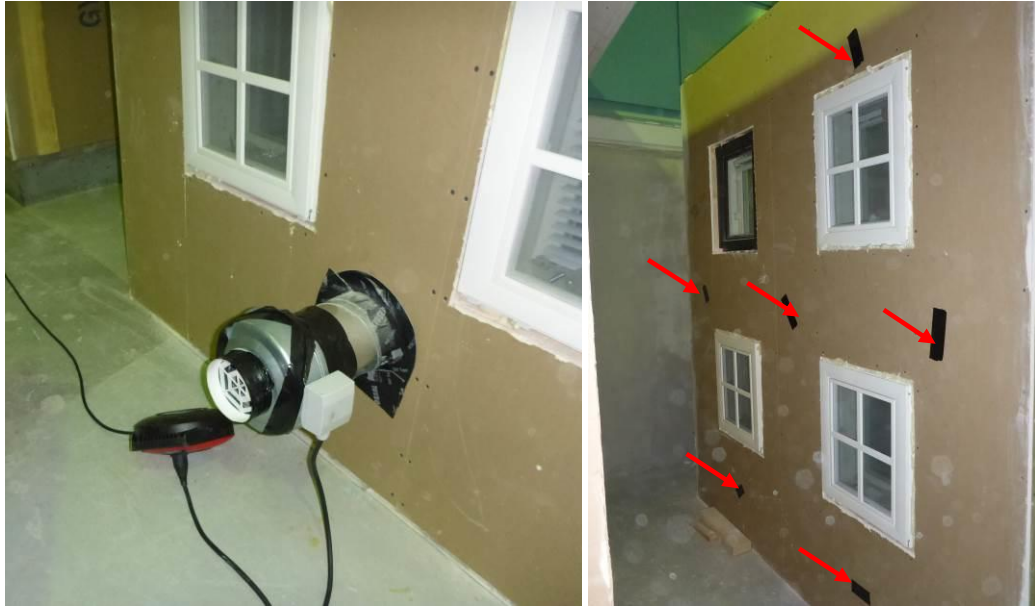
Kuvat 7 ja 8. Testijärjestely vasemmalla alipaineistukseen käytetty kanavapuhallin, oikealla merkkikaasun syöttöpisteitä ulkoseinärakenteessa.

1. Tasoite
2. 88 mm väliseinäharkko
3. 150 mm puurunko + mineraalivilla
4. 13 mm tuulensuojakipsilevy

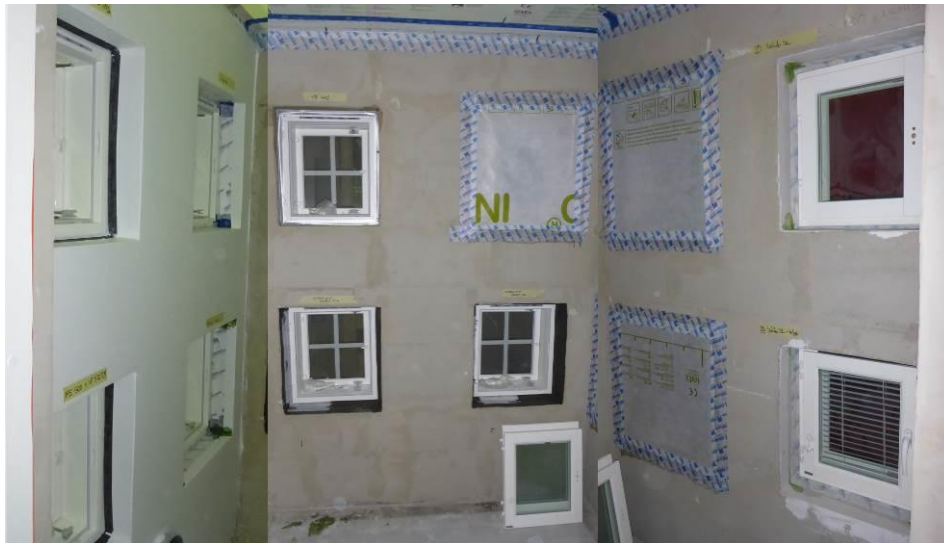
Kuva 9. Yleiskuva testirakennuksen sisäpuolelta ja liitosnauha-asennuksia.

Asennuksen ilmatiiviyden testaamista varten rakennettiin testirakennus, jonka ulkovaipan sisäpintaan toteutettiin harkkomuuraus. Rakennuksen ulkoseinään oli asennettu ikkunoita, joihin malliasennukset suoritettiin (kuva 9).

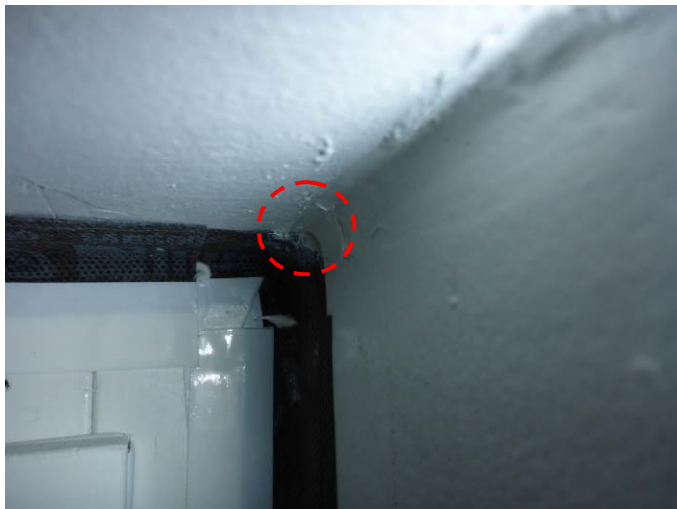
Kuva 8. Yhdessä ikkunapielen nurkassa havaittiin nurkkakappaleen alle asennetussa saumaussmassauksessa reikä.

Aistinvaraisesti arvioiden asennus oli toteutettu siististi. Reikiä tai poimuuntumista liitosnauhan pinnoilla tai liitosnauhan irtoamista alustastaan ei havaittu. Yhdessä ikkunapielen nurkassa havaittiin nurkkakappaleen alle asennetussa saumaussmassauksessa mahdollinen reikä liittymän läpi.

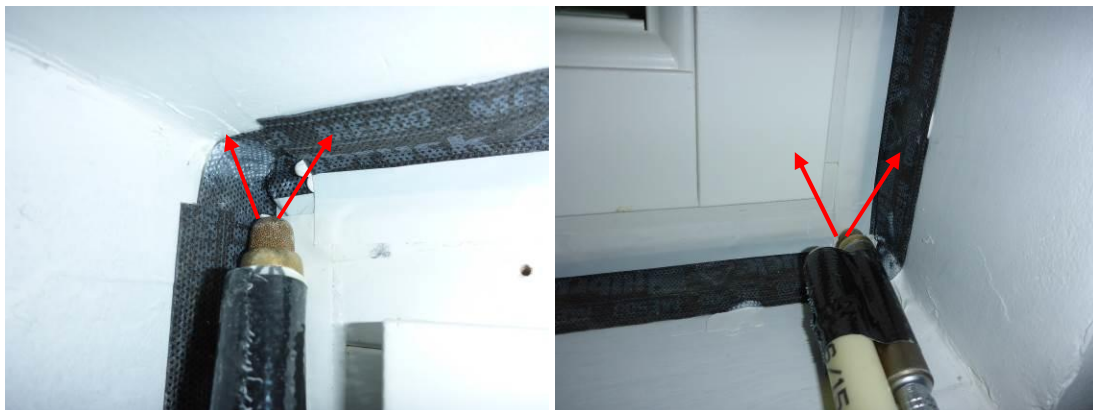
Kuvat 9 ja 10. Merkkiainelaitteella havaittiin ilmavuotoja kahdesta nurkasta, kohdista, joissa liitosnauhan liimapintojen välinen alue oli tiivistetty SP 525 -tiivistysmassalla. Tiivistysmassa ei todennäköisesti ollut täyttänyt liimapintojen välistä aluetta kauttaaltaan. Vuodot olivat voimakkuudeltaan vähäisiä.

Merkkiainelaitteella havaittiin ilmavuotoja kahdesta nurkasta, kohdista, joissa liitosnauhan liimapintojen välinen alue oli tiivistetty SP 525 -tiivistysmassalla. Tiivistysmassa ei todennäköisesti ollut täyttänyt liimapintojen välistä aluetta kauttaaltaan ilmatiiviisti. Vuodot olivat voimakkuudeltaan vähäisiä (kuvat 9 ja 10).

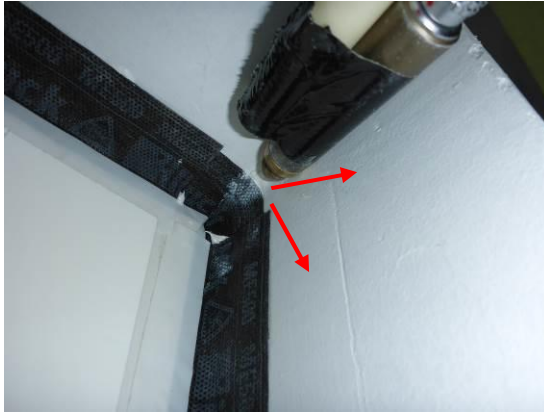
Kuva 11. Vuotoja havaittiin myös yhdessä nurkassa, jossa aistinvaraisessa tarkastelussa havaittiin reikä nurkkakappaleen ja ikkunapielen nurkkaan asennetussa massauksessa. Vuoto oli voimakkuudeltaan vähäinen

Vuotoja havaittiin myös yhdessä nurkassa, jossa aistinvaraisessa tarkastelussa havaittiin reikä nurkkakappaleen ja ikkunapielen nurkkaan asennetussa massauksessa. Vuoto oli voimakkuudeltaan vähäinen (kuva 11).

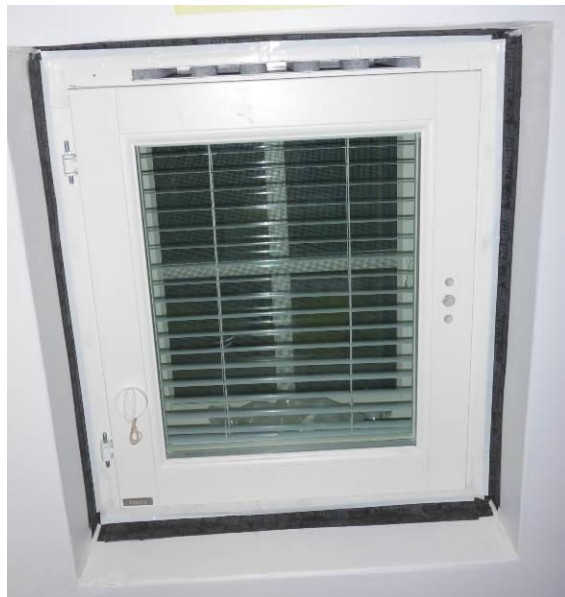
Kuva 1. Ikkunaliittymän tiivistys harkkorakenteisen seinän ikkuna-aukon pielen pintaan toteutettuna Illbruck ME500 –liitosnauhalla ja SP 525 -tiivistysmassalla.

Tämän merkkiainetutkimuksen tarkoituksena oli selvittää Illbruck ME500 -liitosnauhalla tutkimuksia varten rakennetun testirakennuksen ulkoseinärakenteen ikkunaliittymiin toteutetun asennuksen ilmatiiviyttä. Asennus suoritettiin ulkoseinän kivrakenteisen sisäkuoren ikkunapielten pintaan.
