Mikko Koskivuori

Liitosnauhojen käytettävyys ikkunaliittymien tiivistyksessä

Metropolia Ammattikorkeakoulu

Opinnäytetyö

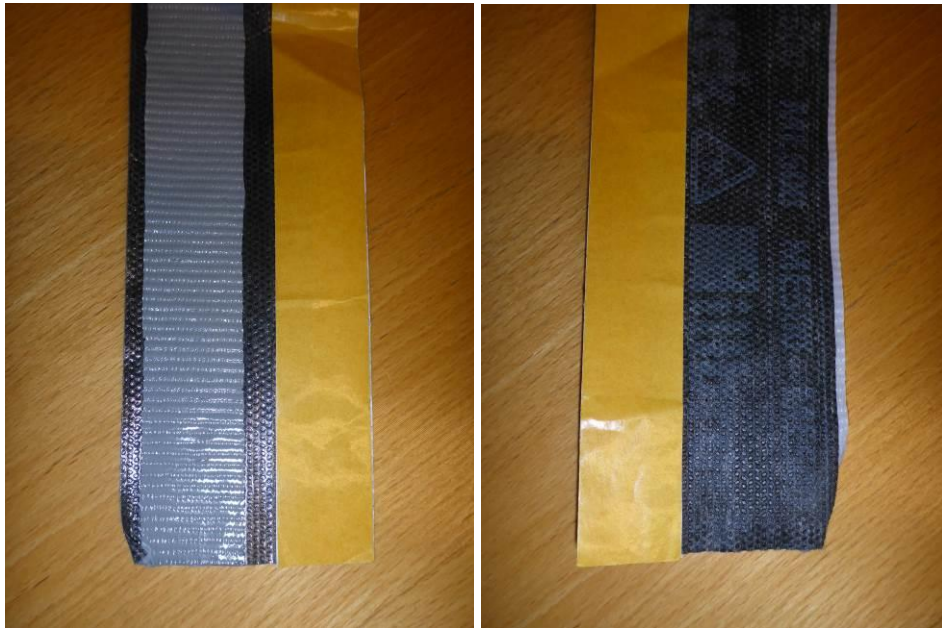
Kuva 2. Illbruck ME 500 -liitosnauha on venymätön, kuitukangasvahvisteinen tiivistysnauha. Nauhan vahvikekankaan alapinnassa on ilmatiivis muovikalvo. Nauha koostuu kahdesta osasta: kuitukangas, jonka alapintaan on asennettu butyyliiimamassa ja jäykkä muovinauha.

Nauha koostuu kahdesta osasta: kuitukangas, jonka alapintaan on asennettu butyyliiimamassa ja jäykkä muovinauha, jonka molemmille puolille on asennettu ohut liimakerros. Liimapinta ei ole yhtenäinen koko liitosnauhan leveydeltä, vaan liimakerrosten välissä on noin 6 mm:n levyinen alue, johon liimamassaa ei ole asennettu.

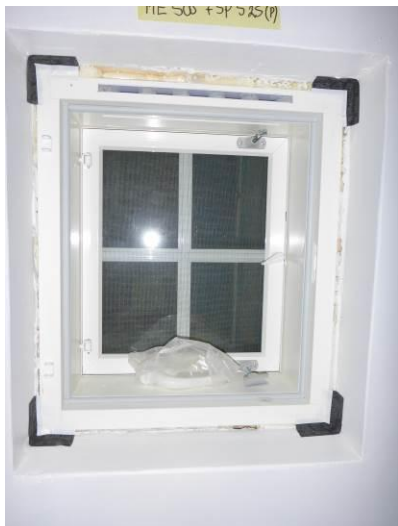
Kuva 3. Ikkunan nurkkaliitokset toteutettiin asentamalla nurkkakohtiin ME500 -liitosnauhasta taitetut nurkkakappaleet.

misen jälkeen ikkunan sivuille asennettiin liitosnauhat limittäen ne noin 50 mm nurkkakappaleiden päälle. (kuvat 3-5).

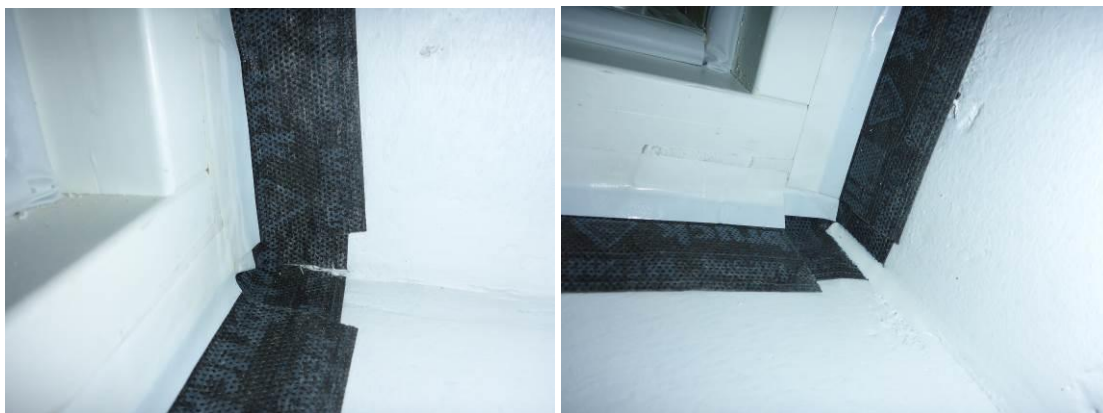
Kuvat 4 ja 5. Nurkkakappaleiden päälle, ikkunapielen nurkkaan, pielen ja nurkkakappaleen rajapintaan asennettiin SP 525 -tiivistysmassa.

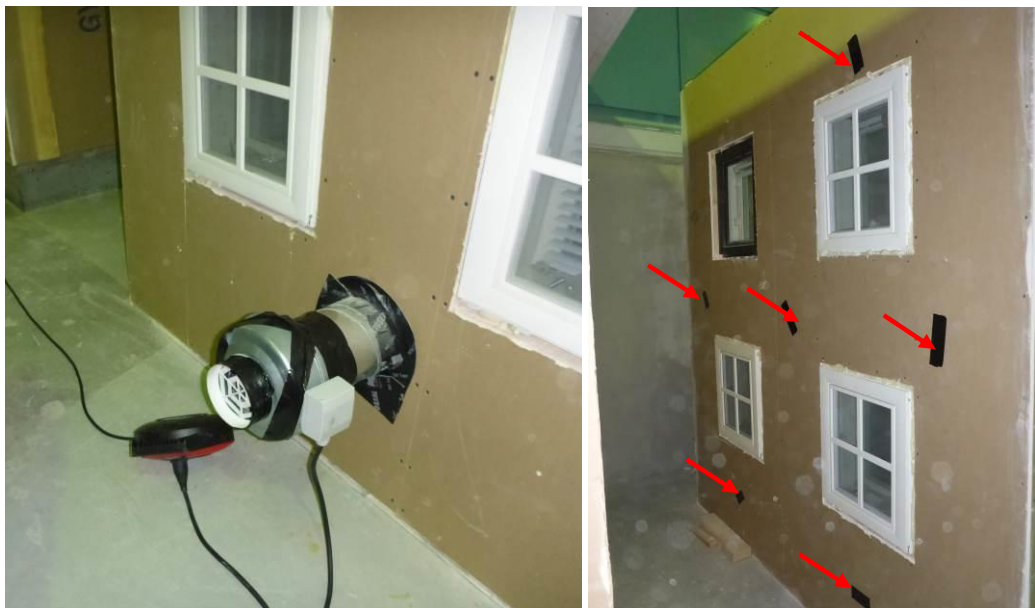
Kuvat 6 ja 7. Testijärjestely vasemmalla alipaineistukseen käytetty kavanapuhallin, oikealla merkkikaasun syöttöpisteitä ulkoseinärakenteessa.

Testirakennukset ulkoseinärakenne sisältä ulospäin oli seuraava:

1. Tasoite
2. 88 mm väliseinäharkko
3. 150 mm puurunko + mineraalivilla
4. 13 mm tuulensuojakipsilevy

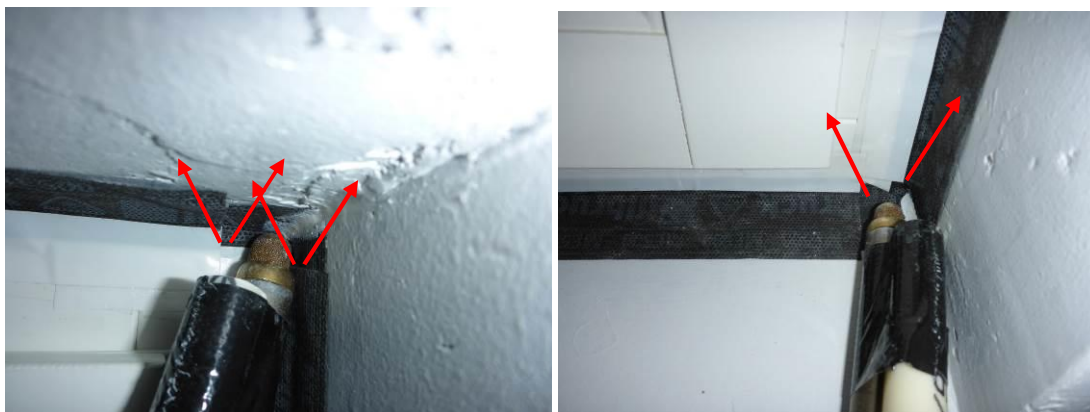
Kuvat 9 ja 10. Merkkiainelaitteella havaittiin ilmapuotoja kaikista nurkkakohdista. Vuotokohdissa oli ilmayhteyksiä liitoksen läpi nauhojen päissä, joissa ei ole yhtenäistä liimapintaa

Aistinvaraisesti arvioiden asennus oli toteutettu siististi. Reikiä tai poimuuntumista liitosnauhan pinnoilla tai liitosnauhan irtoamista alustastaan ei havaittu. Aistinvaraisessa tarkastelussa havaittiin useita ilmayhteyksiä liitosnauhan limityksissä nurkkakappaleen pintaan, joissa ei ole yhtenäistä liimapintaa

Merkkiainelaitteella havaittiin ilmapuotoja kaikista nurkkakohdista. Vuotokohdissa oli ilmayhteyksiä liitoksen läpi nauhojen limityskohdissa, nauhan osasta, joissa ei ole yhtenäistä liimapintaa (kuvat 9 ja 10).

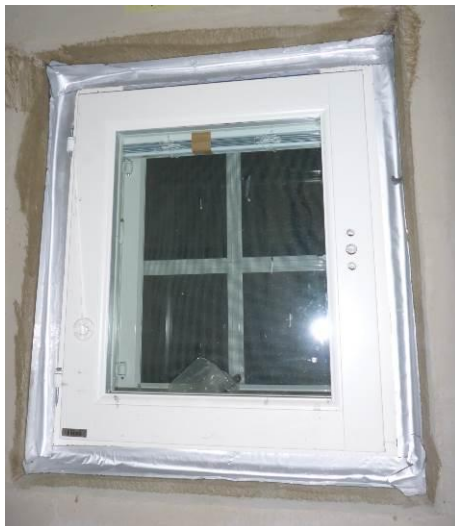
Kuva 1. Ikkunaliittymän tiivistys harkkorakenteisen seinän ikkuna-aukon pielten pintaan toteutettuna Illbruck ME402 –liitosnauhalla.

Tämän merkkiainetutkimuksen tarkoituksena oli selvittää Illbruck ME402 -liitosnauhalla tutkimuksia varten rakennetun testirakennuksen ulkoseinärakenteen ikkunaliittymiin toteutetun asennuksen ilmatiiviyttä. Asennus suoritettiin ulkoseinän kivirakenteisen sisäkuoren ikkunapielten pintaan.

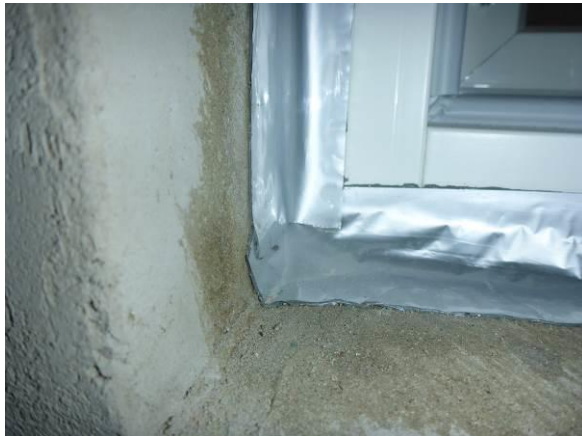
Kuva 2. Ikkunan nurkkaliitokset toteutettiin asentamalla eri sivujen liitosnauhat ristiin limittäen nauhat päällekkäin noin 20-40 mm.

Ikkunan nurkkaliitokset toteutettiin asentamalla eri sivujen liitosnauhat ristiin limittäen nauhat päällekkäin noin 20-40 mm. Osaan nurkkakohdista, joissa ikkunapielen nurkka oli epätasaisempi asennettiin limityksen päälle koko limityksen peittävä liitosnauhakappale. (kuvat 2 ja 3).

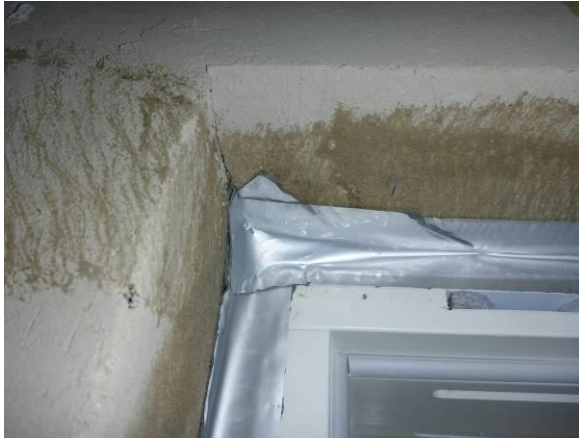
Kuva 3. Osaan nurkkakohdista, joissa ikkunapielen nurkka oli epätasaisempi asennettiin limityksen päälle koko limityksen peittävä liitosnauhakappale

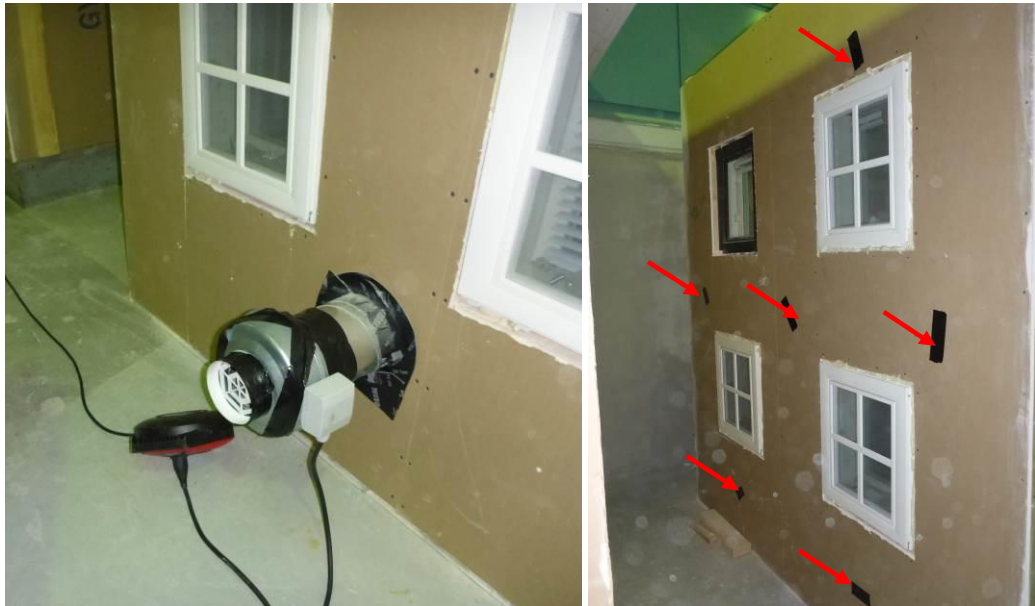
Kuvat 4 ja 5. Testijärjestely vasemmalla alipaineistukseen käytetty kanavapuhallin, oikealla merkkikaasun syöttöpisteitä ulkoseinärakenteessa.

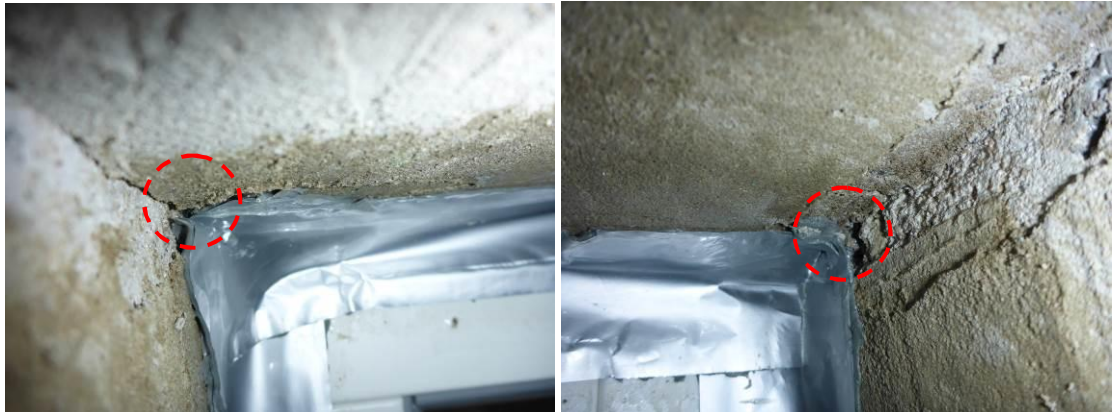
Kuvat 7 ja 8. Kahdessa ikkunapielen nurkassa havaittiin reikä liitosnauhan ja nurkan välissä, kohdissa, joissa ikkunapielenpinta oli epätasainen.

Aistinvaraisesti arvioiden asennus oli toteutettu alustan epätasaisuus huomioiden siististi, ikkunapielten epätasainen pinta aiheutti liitosnauhaan poimuuntumista. Reikiä liitosnauhan pinoilla tai liitosnauhan irtoamista alustastaan ei havaittu. Kahdessa ikkunapielen nurkassa havaittiin reikä liitosnauhan ja nurkan välissä, kohdissa, joissa ikkunapielen pinta oli epätasainen.

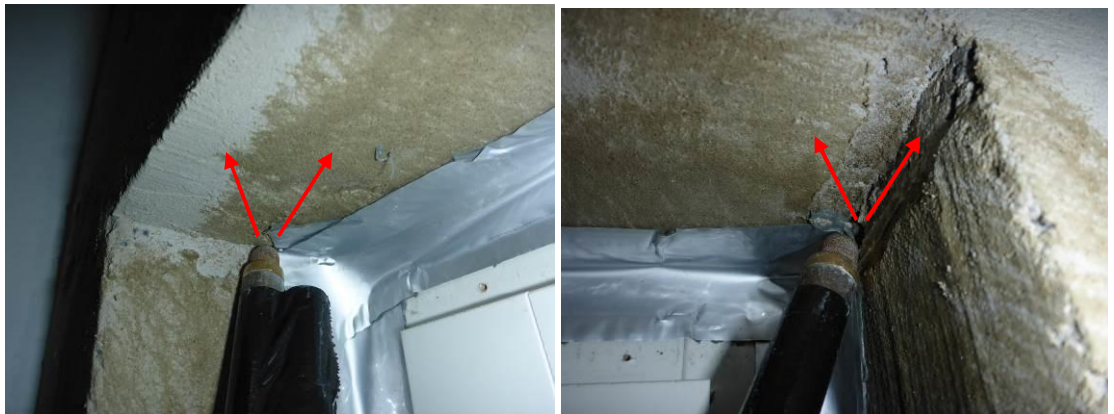
Kuvat 9 ja 10. Merkkiainelaitteella havaittiin ilmavuotoja kahdesta nurkasta, kohdista, joissa jo aistinvaraisessa tarkastelussa havaittiin mahdollisia ilmayhteyksiä nurkkaliitoksen läpi

Merkkiainelaitteella havaittiin ilmavuotoja kahdesta nurkasta, kohdista, joissa jo aistinvaraisessa tarkastelussa havaittiin mahdollisia ilmayhteyksiä nurkkaliitoksen läpi. Liitosnauhan butyyliliima ei täysin ollut kyennyt täyttämään nurkan epätasaista pintaa ilmatiiviisti (kuvat 9 ja 10).
