HALLIEN TARKASTUSTOIMINTA FOTOGRAMMETRI- AN AVULLA

Metropolia Ammattikorkeakoulu

Insinööriytyö

Author Title Number of Pages Date	Risto Aalto Inspection Process of Wide Structures Using Photogrammetry 36 pages + 7 appendices 29 September 2016
Degree	Bachelor of Engineering
Degree Program	Civil Engineering
Specialisation option	Structural Engineering
Instructors	Tapani Järvenpää, Senior Lecturer Olli Saarinen, Technical Director
<p>The subject of this thesis was utilization of photogrammetry in the inspection process of wide structures. The inspection process was conducted by Structural Engineering Company A-insinöörit. The specific location was filmed with an unmanned aerial vehicle. After shooting the structure, the footage was analyzed and researched for possible deficiencies.</p> <p>The thesis also discusses whether the footage could be utilized in renovation projects, if deficiencies were to be found. The images from photo shooting were transmitted into graphic handling and, as a result, a point cloud was created. The thesis also considers how different programs could utilize point clouds and what kind of features point cloud programs can currently provide.</p> <p>The study a

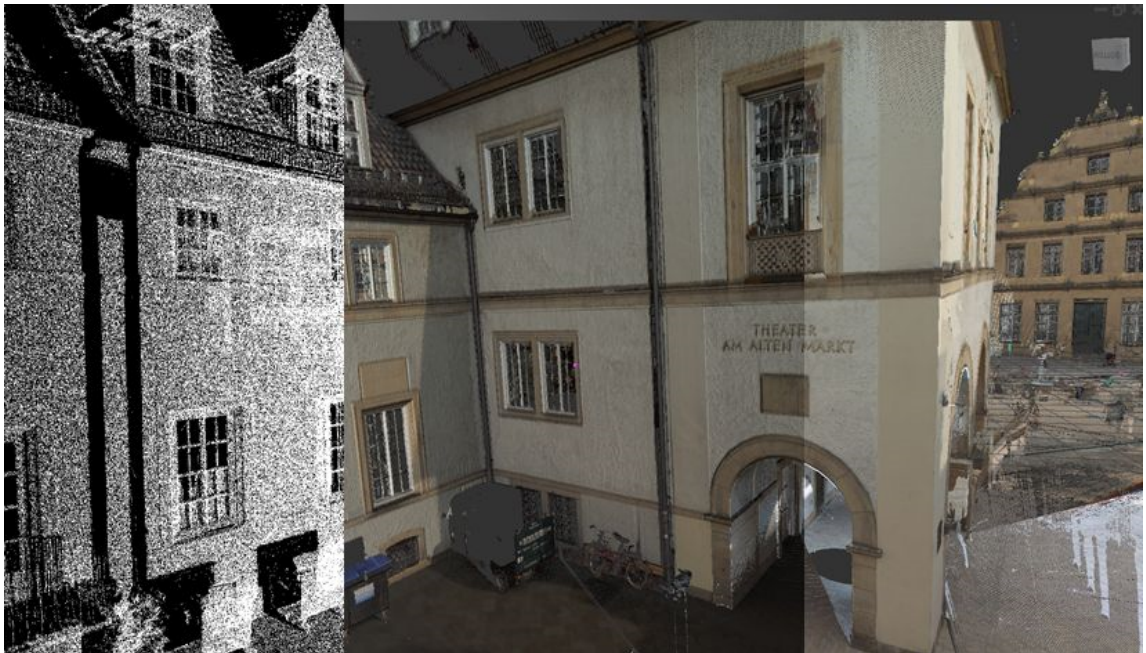
Kuva 6. Kuvien kääntyminen pistepilveksi

Pistepilvi kohteen osalta saadaan yhdistämällä tietokoneohjelman avulla otettuja kuvia (Kuva 6), jolloin kuvista tulee yhteneväinen blokki. Kuvablokki kattaa koko kuvausalueen kuvayhdistelyn jälkeen. Kuvatarkkuutta saadaan parannettua signaalipisteiden avulla. Tällöin pistepilvi saadaan myös liitettyä ulkoiseen koordinaatistoon.

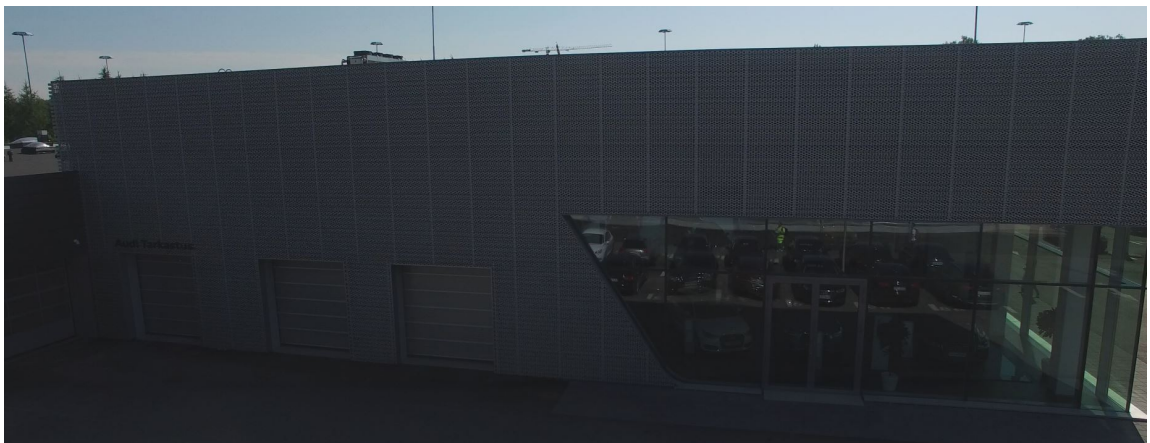
Kuva 9. Autoalan vähittäismyymälä

Testikohteena on autoalan vähittäismyymälä Espoossa (Kuva 9). Rakennusta on laajennettu askel askeleelta. Ensimmäinen osa valmistui vuonna 1978, lisäosat vanhaan rakennukseen valmistuivat 1998 sekä 2015. Vuonna 1998 rakennukseen tehtiin autojen huoltotilat ja 2015 rakennukseen lisättiin myymälä, jossa pääsisäänkäynti sijaitsee. Rakennuksen käyttötarkoitus on autoalan vähittäismyymälä. Rakennuksen tyyppinä on halli, jonka koko on noin 5000 m².

Rakennuksen jäykistysjärjestelmänä on käytetty mastopilarijäykistystä. Materiaalina on käytetty teräsbetonia ja runkojärjestelmänä on pilari-palkkirunko. Pilari-palkkirungon päällä on TT-laatasto tai kantava profiilipelti, riippuen siitä, millä puolella hallia ollaan. Julkisivuelementtinä on käytetty pelti-villa-peltiä. Ripustetut rakenteet, kuten alaslaskettu katto, ovat materiaaliltaan kipsilevyä.

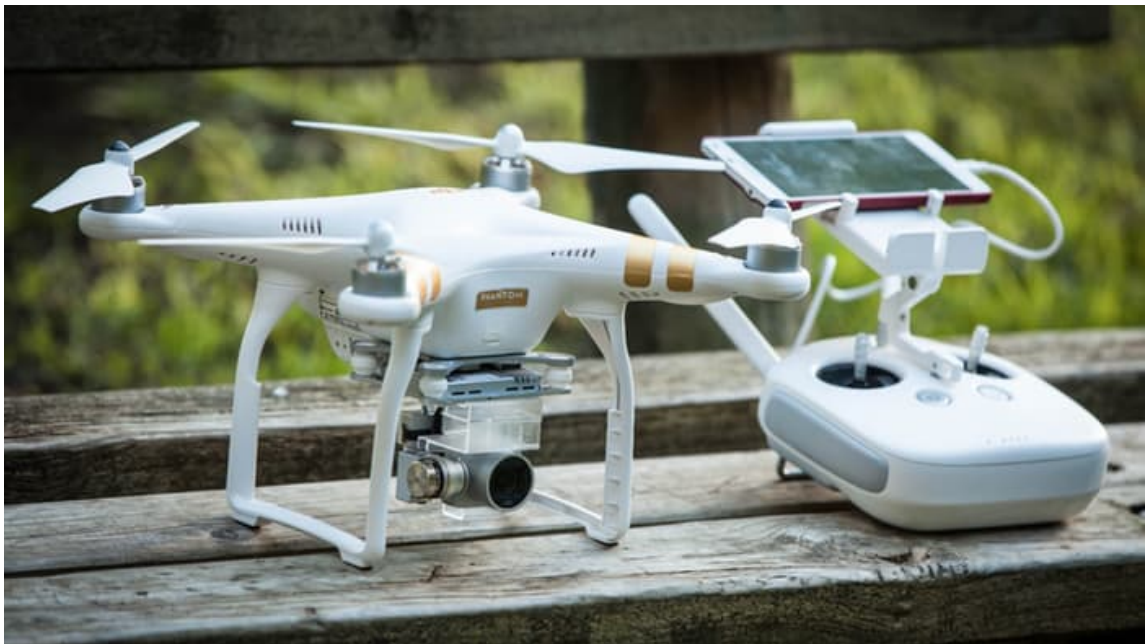
Kuva 10. DJI Phantom 3 Professional -nelikopteri [16.]

Lennätys tapahtui DJI Phantom 3 Professional -nelikopterilla (Kuva 10) ja kuvaaminen tehtiin nelikopteriin liitetyllä kameralla, josta saa parhaimmillaan 4K-kuvalaatuja sekä 12 megapikselin stillkuvaa. Nelikopterin ohjaaminen tapahtui kauko-ohjaimella. Rakennus kuvattiin kahdessa osassa. Kuvattuihin osiin kuuluivat rakennuksen julkisivu sekä katto. Rakennuksen suhteellisen laajasta koosta johtuen jouduttiin kuvaaminen suorittamaan kahdessa osassa ja lennokin akku vaihtamaan noin 25 minuutin kohdalla.

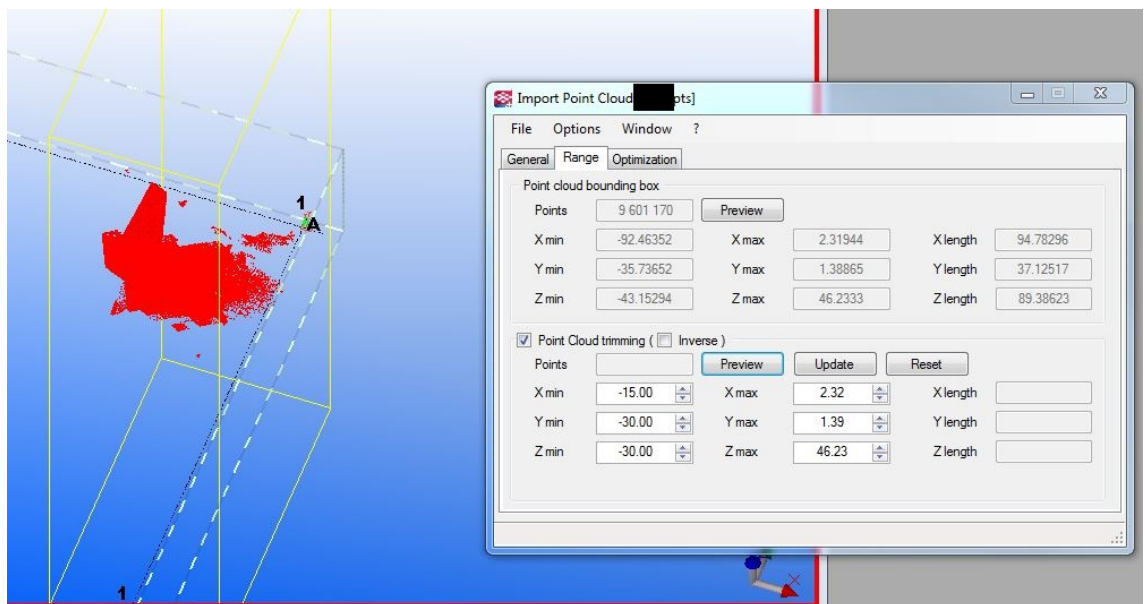
Kuva 14. Import Point Cloud -makron Trimming-ominaisuus.

Myös pistepilven pisteitä pystytään muokkaamaan erikokoisiksi, erimuotoisiksi, erivärisiksi sekä suhteuttamaan eri skaaloihin. Point Cloud Trimming -ominaisuuden (Kuva 14) avulla saadaan pistepilveä rajattua niin, että tarpeettomat kohdat jäävät piiloon. Point Cloud Trimming -ominaisuuteen syötetään koordinaatit, jolloin Tekla Structures luo annettujen koordinaattien perusteella keltaisen laatikon, jonka saa näkyviin Preview -ominaisuudella. Esikatselun jälkeen tiedosto tulee nimetä ja tallentaa uuteen kohteeseen. Tämän jälkeen Convert and Insert -työkalun avulla saadaan pistepilvi halutulle alueelle näkyviin.

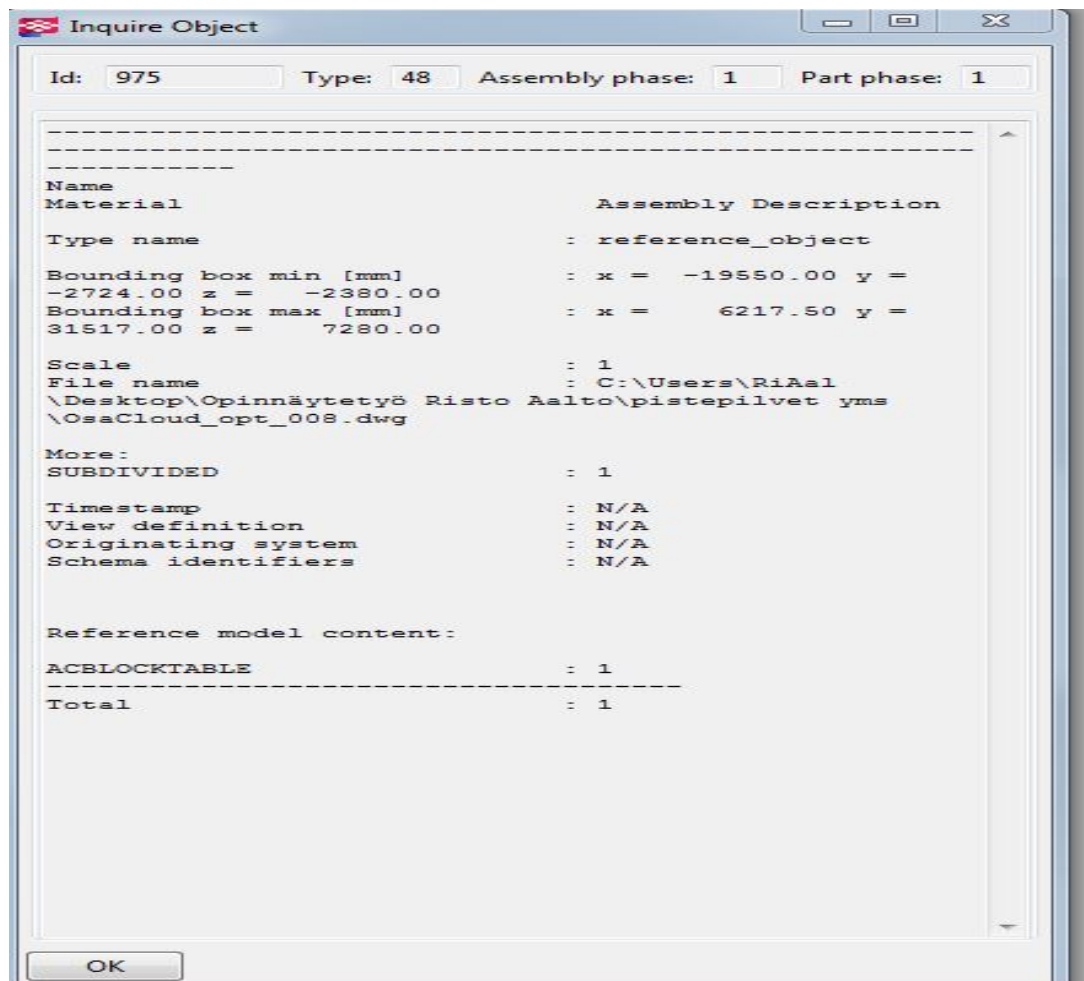
Kuva 17. Pistepilven tiedot Teklassa.

Inquire Object -työkalun avulla (Kuva 17) nähdään, että Tekla Structures tunnistaa pistepilven Assemblynä, mikä tarkoittaa, että objekti koostuu eri osista. Tässä tapauksessa kohde koostuu pisteistä.

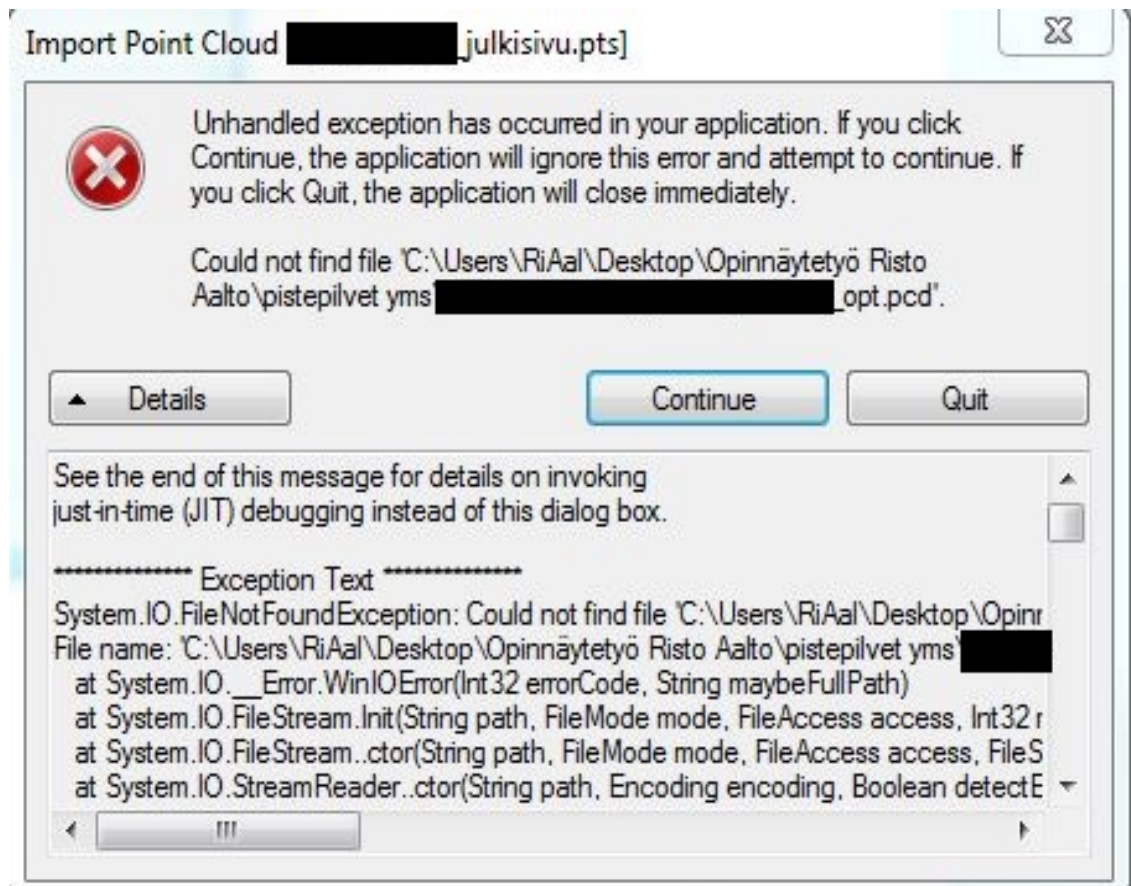
Kuva 18. Teklan virheteksti, kun pistepilveä yrittää tuoda ohjelmaan.

Teklan pistepilven käsittelytyökalu ei aina toiminut parhaalla mahdollisella tavalla jolloin virhetekstejä ilmestyi (Kuva 18). Yhtenä ongelmana oli, että Tekla Structures ei pystynyt lukemaan liian pitkiä tiedostopolkuja ja tiedostopolun enimmäismitan huomattiin olevan 26 kirjainta.
