# YLEISET RAKENNUSVIRHEET

Kosteus

Ammattikorkeakoulun opinnäytetyö

Rakennustekniikan koulutusohjelma

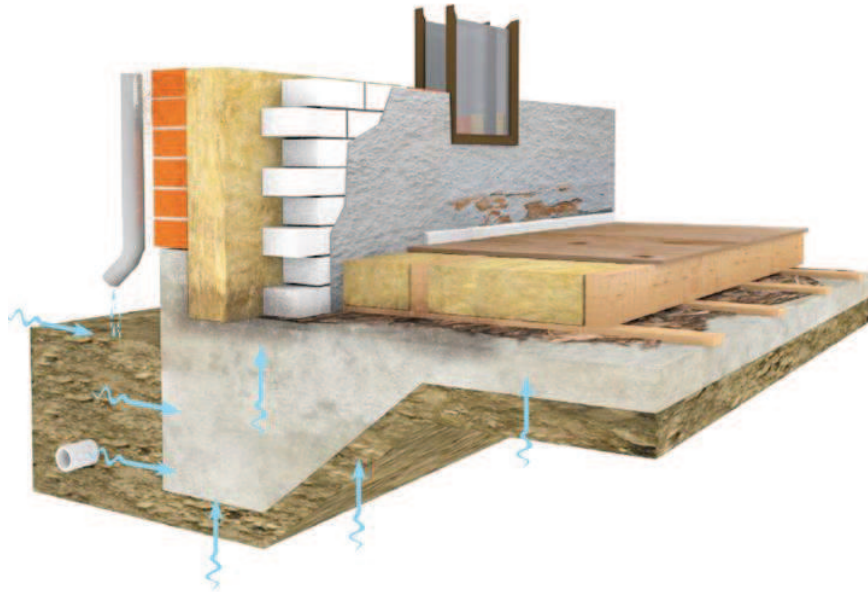
Kuva 1. Kosteuden siirtyminen rakenteisiin (Ympäristöministeriö 2012, 38).

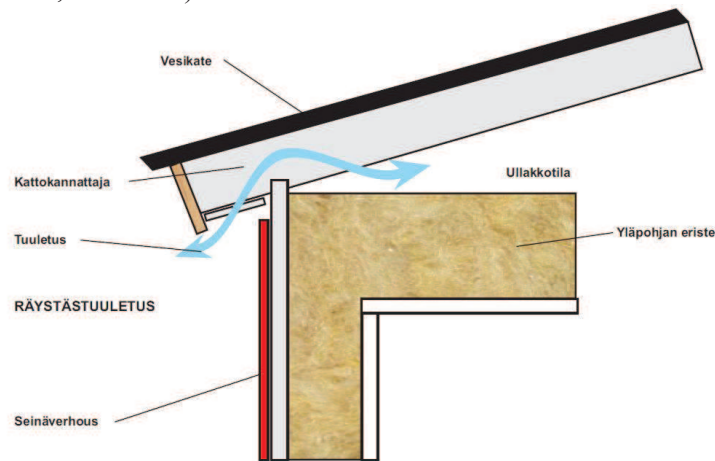
Kuva 2. Periaatekuva toimivasta yläpohjan räystästuuleduksesta (Ympäristöministeriö 2012, 97).

Rakennuksen yläpohjaa rasittavat ulkopuolelta tulevan kosteuden lisäksi myös sisätiloista ilmavirran ja diffuusion avulla kulkeutuva kosteus. Tämän johdosta yläpohjarakenteen ilman- ja höyrünsulun huolellinen toteutus sekä kyseessä olevan vesikattorakenteen vaatima riittävä tuuletus ja sen varmistaminen ovatkin ensiarvoisen tärkeitä. Etenkin vanhoja rakenteita lisäeristettäessä saatetaan usein tukkia tuuletusaukot, jolloin yläpohjaan kulkeutunut kosteus ei enää pääse virtaamaan pois ulkoilmaan. Talvella rakenteeseen kulkeutunut kosteus aiheuttaa kuuran ja jään muodostumista kattorakenteisiin. Keväällä ilman lämmitessä kuura ja jää sulavat aiheuttaen riskin rakenteen altistumiselle kosteus- ja mikrobivaurioille. Yläpohjarakenteiden vauriot aiheuttavat sisätilojen lisäksi usein ongelmia myös muihin rakenteisiin. (Sisäilmayhdistys 2008b; RIL 2011, 194; RIL 2012, 101–103.)

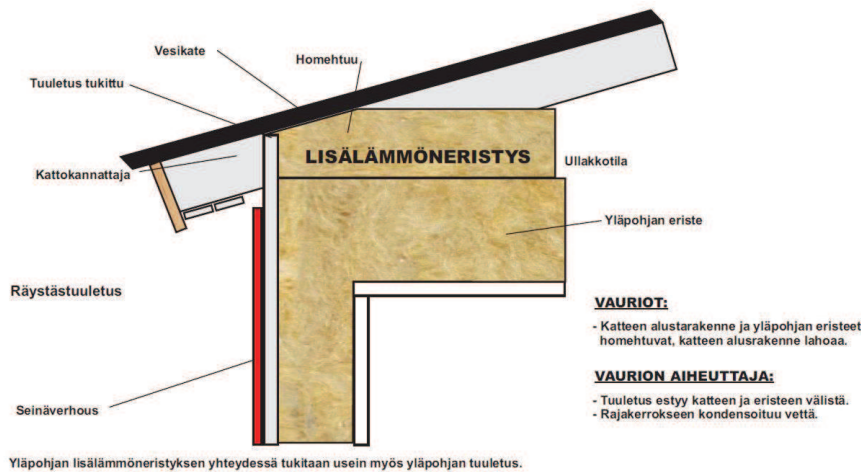
Kuva 3. Yläpohjan lisälämmöneristys tukkii ullakkotilan tuuletuksen (Ympäristöministeriö 2012, 98).

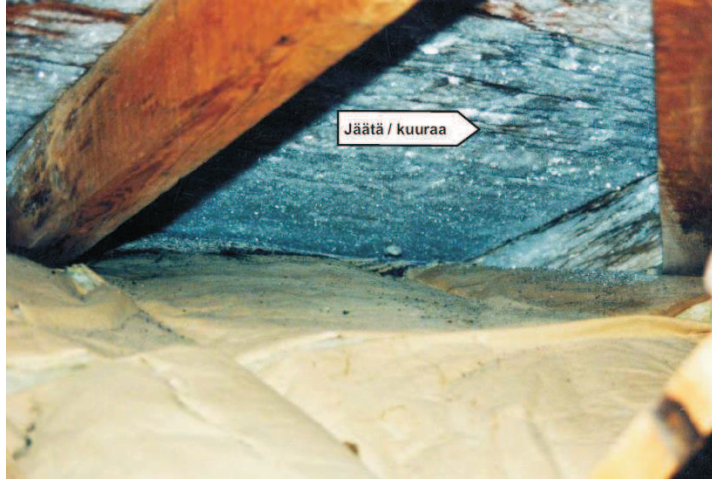
Kuva 4. Kosteus on muodostunut jääksi ja kuuraksi yläpohjarakenteisiin (Ympäristöministeriö 2012, 99).

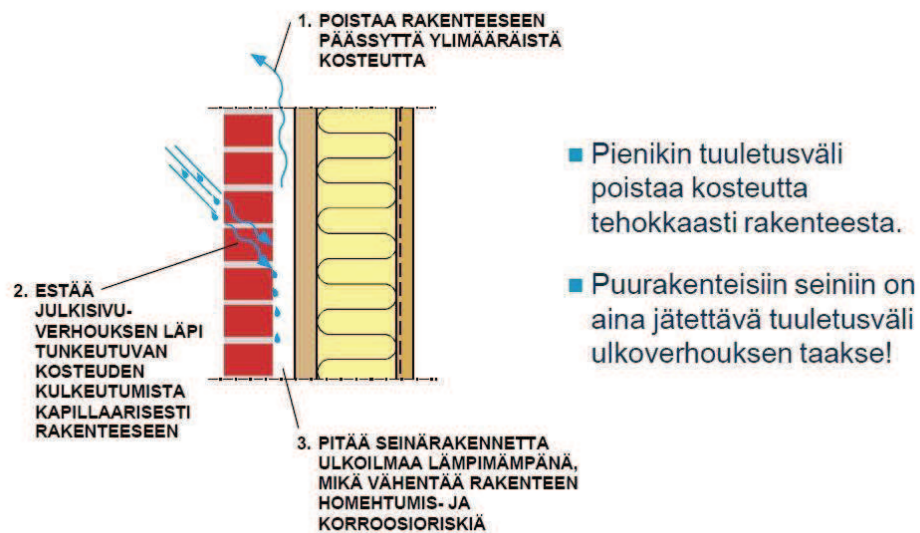
Kuva 5. Tuuletusväli poistaa rakenteeseen päässyttä kosteutta (Vinha 2012, 24).

Ulkoseinät voidaan jakaa kosteusteknisen toimivuutensa mukaisesti kahteen osaan, tuulettuviin ja ei-tuulettuviin eli massiivisiin rakenteisiin. Tuulettuvien ulkoseinien rakenteen välissä olevan ilmaraon tarkoitus on poistaa sisälle rakenteeseen kulkeutunut kosteus raossa virtaavan ilman avulla. Tuulettumattomat ulkoseinät ovat pääsääntöisesti massiivisia yhden materiaalin rakenteita, kuten harkko-, massiivitiili- ja hirsiseiniä, jotka eivät vaadi erillistä tuuletusrakoa. Massiivirakenteeseen kulkeutunut kosteus haihtuu rakenteesta diffuusion ja materiaalin kapillaarisuuden avulla. Massiivirakenteisten ulkoseinien pinnoitemateriaalit tulisikin valita siten, että ne läpäisevät hyvin rakenteesta ulkoilmaan päin haihtuvaa kosteutta. (Sisäilmayhdistys 2008a; RIL 2012, 68; YM 2015b 45.)

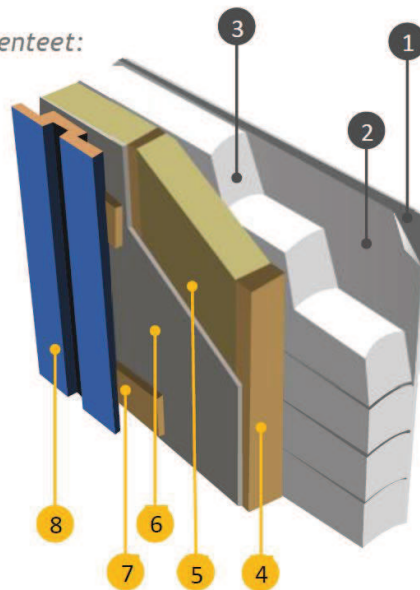
- 4 Koolaus
- 5 Uusi lämmöneriste
- 6 Tuulensuojalevy
- 7 Tuuletusväli
- 8 Ulkoverhous

Kuva 6. Ulkopuolelta toteutettu massiivihirsiseinän lisälämmöneristys (Oulun rakennusvalvonta n.d, 4).

Vanhoja seinärakenteita lisäeristettäessä rakenteen kosteustekninen ja rakennusfysikaalinen käyttäytyminen saattaa muuttua, mikä tulisikin ottaa huomioon jo remontin suunnitteluvaiheessa. Lämmöneristettä lisättäessä rakenteesta tulee usein entistä tiiviimpi, jolloin sisälle rakennukseen seinän tiivistämättömistä kohdista johdetun painovoimaisen korvausilman hallittavuus muuttuu. Tästä voi aiheutua muun muassa vetoisuuden tunnetta tai radonin kulkeutumista sisätiloihin. Lisäeriste voidaan sijoittaa rakenteen sisä- tai ulkopuolelle materiaalin valmistajan ohjeen mukaisesti. Ulkopuolelle sijoitettava eriste on seinärakenteen lämmön- ja kosteusteknisen toimivuuden kannalta varmin ratkaisu. Ratkaisussa vanha seinärakenne tulee jäämään aiempaa lämpöisempään ja kuivempaan ympäristöön, mikä on rakenteen kosteusteknisen toimivuuden kannalta vain hyväksi. Massiiviset ulkoseinärakenteet sekä tiiliverhotut julkisivut tulisikin eristää ainoastaan ulkopuolelta vesihöyryä ja kosteusrasitusta sietävillä eristeillä. Väärän eristemateriaalin valinta voi johtaa seinän kosteusvaurioihin ja mikrobikasvustoihin. (YM 2015b, 45; Björkholtz 1997, 109–110.)

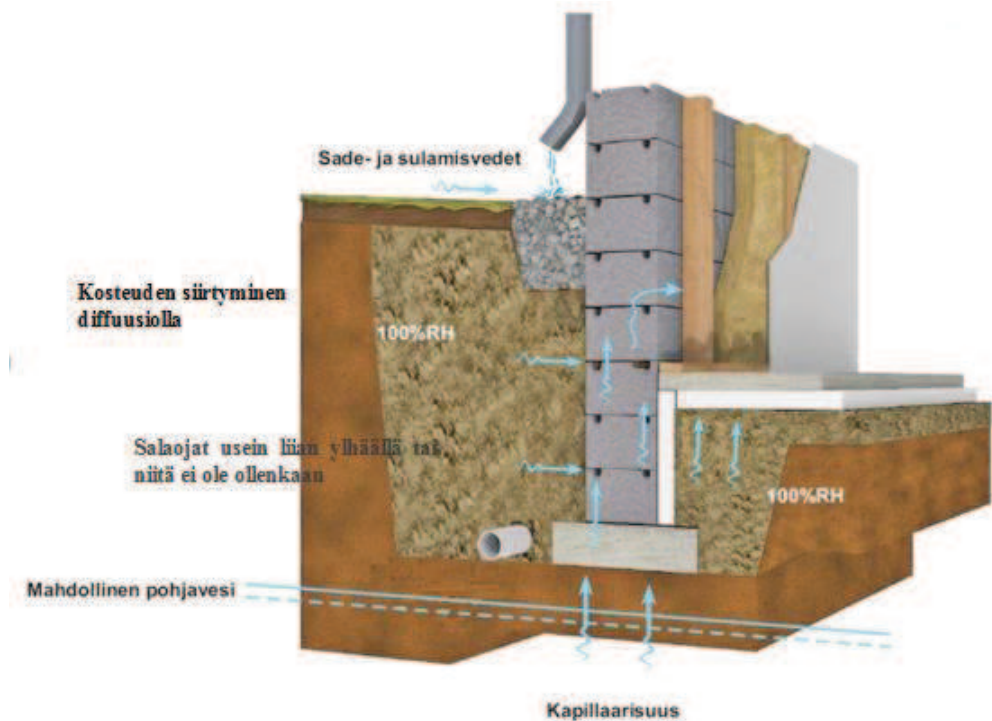
Kuva 7. Alapohjarakenteiden kosteusrasituksia (Ympäristöministeriö 2012, 98).

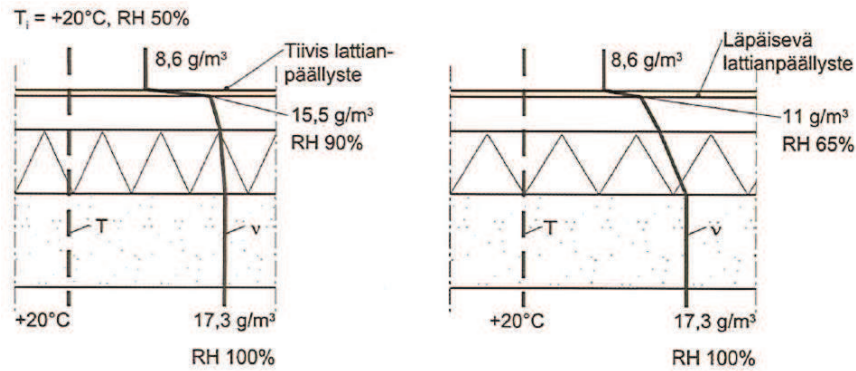
Kuva 8. Lattianpäällysteen vesihöyrynläpäisevyyden vaikutus rakenteen kosteustilaan (RIL 2014, 156).

Alapohjarakenteiden kosteudenhallinnan erityispiirteet liittyvät, rakennusaikaisen kosteuden poistumisen lisäksi, maaperästä kulkeutuvan suuren kosteuspitoisuuden sekä rakennetta ympäröivän ilman lämpötilan hallintaan. Maanvaraisten lattioiden kohdalla maaperästä kulkeutuva kosteus ei pääse haihtumaan ulkoilmaan, vaan se kulkeutuu rakenteiden läpi sisätiloihin. Tällöin lattian pinnoitusmateriaalin valinnassa tulisikin ottaa huomioon olosuhteisiin nähden materiaalin riittävä vesihöyrynläpäisevyys. Maaperän lämpötila vaikuttaa sen sisältämään vesihöyrypitoisuuteen ja siten sisäilmaan virtaavan vesihöyryn määrään. Lämmityskauden jälkeen, kun lämmitys ei ole enää päällä, maaperän lämpötila ja kosteuspitoisuus saattavat olla niin suuret, että maaperää kylmempään lattiarakenteeseen virtaava kosteus voi tiivistyä päällysteen alle vedeksi. (Sisäilmayhdistys 2008c; RIL 2014, 154–155.)

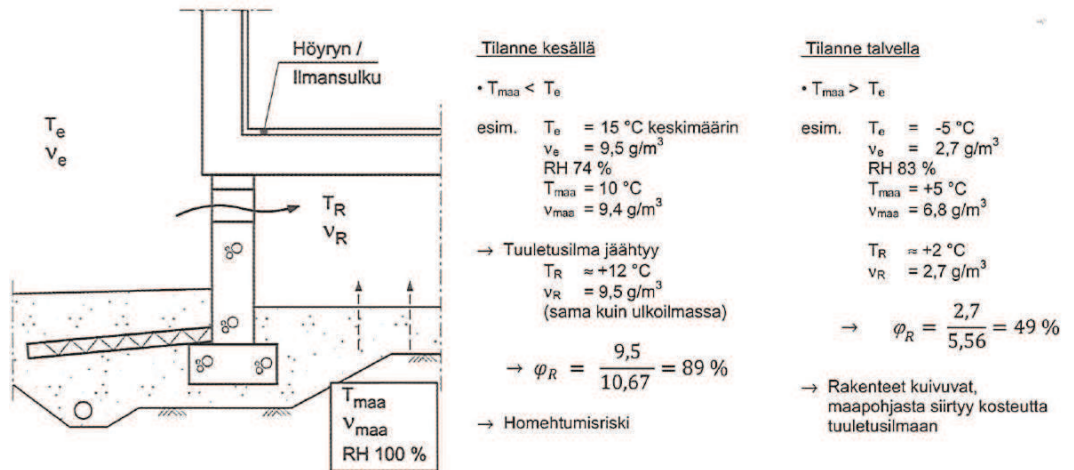
Kuva 9. Tuulettuvan alapohjarakenteen kosteusolosuhteet kesällä ja talvella (RIL 2014, 158).

Tuulettuvan alapohjan lämpö- ja kosteusoloihin vaikuttavat tuuletuksen ja maaperän kosteuden hallinnan lisäksi merkittävästi myös vuodenajat. Ryömintätilassa vallitseva ilman suhteellinen kosteus vaihtelee ulkoilman lämpö- ja kosteusolosuhteiden vaikutuksesta. Kesäisin tuulettuvan alapohjan lämpötila on yleisesti ulkoilmaa viileämpää, jolloin ulkoa virtaava kostea ilma saattaa tiivistyä vedeksi alapohjatilan kylmemmille pinnoille. Puutteellisen tuuletuksen lisäksi ryömintätilojen yleisempiä kosteusvaurioiden aiheuttajia ovatkin puutteet maaperän kosteudentuoton hallinnassa sekä ryömintätilan liiallinen kylmyys kesäilman kosteuteen nähden. Lisäksi ongelmia muodostavat usein ryömintätiloissa kulkevat putkitukset, jotka ovat korroosiolle vaurioalttiita. (Sisäilmayhdistys 2008c; RIL 2014, 157–160.)

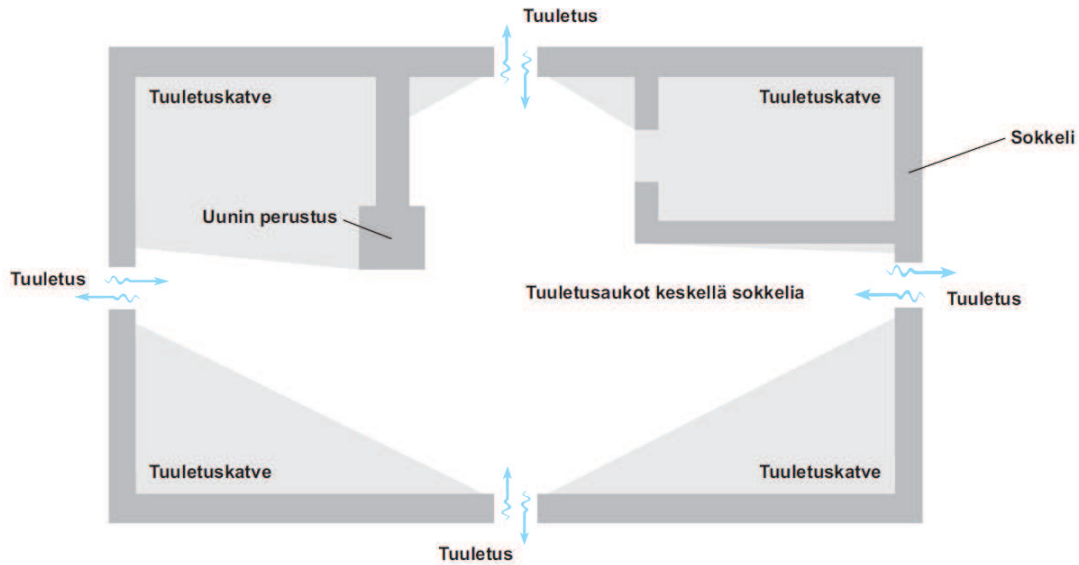
Kuva 10. Alapohjajärjestelmän tuuletus on puutteellinen, mikäli katvealueita pääsee muodostumaan (Ympäristöministeriö 2012, 98).

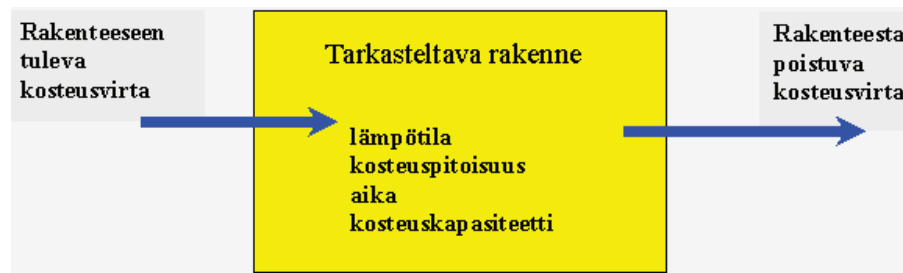
Kuva 11. Rakenteen kosteuskäyttäytymisen periaate (Sisäilmayhdistys 2008a).

Rakenteita rasittava liiallinen kosteus veden ja vesihöyryn muodossa aiheuttaa rakenteisiin home- ja lahovaurioita sekä fysikaalisia ja kemiallisia reaktioita, kuten esimerkiksi materiaalin ruostumista ja muodonmuutoksia. Rakenteeseen kulkeutuvan ja sieltä poistuvan kosteusvirran lisäksi rakenteen kokonaiskosteuspitoisuuteen vaikuttaa oleellisesti myös materiaalien kyky sitoa kosteutta. Vaurioiden synty ja niiden laajuus riippuvat olosuhteista ja siitä, miten kauan rakenne altistuu haitallisissa määrin kosteudelle. Rakennetta rasittava kosteusvirta muodostuu painovoimaisen ja kapillaarisen veden liikkeen lisäksi ilmavirran ja diffuusion kuljettamasta kosteudesta. (Sisäilmayhdistys ry, 2008a.)

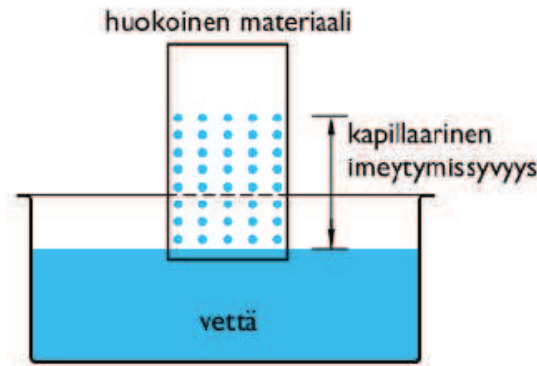
Kuva 12. Periaatekuva veden kapillaarisesta siirtymisestä huokoiseen materiaaliin (YM 2015b, 16).

Kapillaarisuus tarkoittaa materiaalin kykyä imeä itseensä siihen kosketuksessa olevaa vettä ja kuljettaa sitä eteenpäin huokosalipaineen aikaansaamana pysty- ja vaakasuuntaisesti. Veden kapillaarista siirtymistä esiintyy aina, kun rakenne on kosketuksissa vapaaseen veteen tai toiseen kapillaarisella kosteusalueella olevaan materiaaliin tai maaperään. Materiaalien kapillaarisuus riippuu aineen huokosten koosta. Mitä pienempi huokonen on, sitä suurempi huokosalipaine ja sitä kauemmaksi vesi materiaalissa kulkeutuu. Rakennusmateriaalien kapillaarisuus voi aiheuttaa hallitsemattomana ilmiönä rakenteisiin kosteus- ja homevaurioita. Tämän johdosta materiaalien välillä tapahtuva kapillaarinen kosteuden kulkeutuminen tulee estää erilaisten kapillaarikatkojen, kuten esimerkiksi bitumikermin

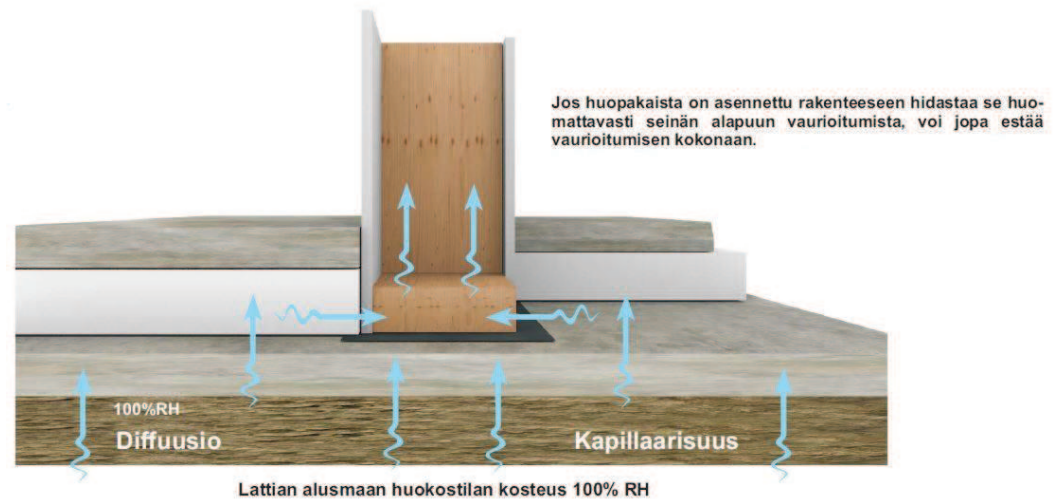
Kuva 13. Riskirakenne, jossa maaperästä kulkeutuu kosteutta diffuusion ja kapillaarisuuden avulla puiseen väliseinärakenteeseen (Ympäristöministeriö 2012, 5).

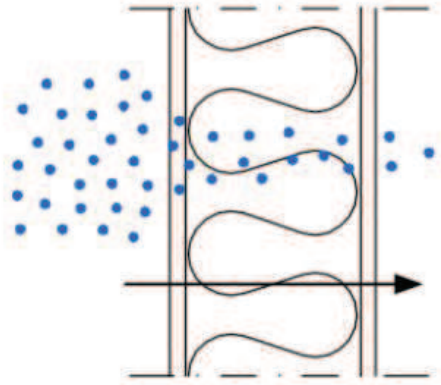
Kuva 14. Periaatekuva vesihöyryyn diffuusiovirrasta rakenteen läpi (YM 2015b, 19).

Ilman sisältämän vesihöyryn määrä pyrkii tasoittumaan suuremmasta pitoisuudesta pienempään päin. Seinämärakenteiden eri puolilla vallitseva vesihöyrypitoisuuksien ero saa aikaan rakenteiden lävitse tapahtuvaa vesihöyryn liikettä. Rakennustekniikan parissa tätä ilmiötä kutsutaan yleisesti vesihöyryn diffuusioksi. Rakennuksen käyttäjäkohtaisen kosteuslisän johdosta sisäilman vesihöyryn osapaine on yleensä ulkoilmaa suurempi, jolloin diffuusiovirta tapahtuu sisätiloista ulospäin. Ilmiön suuruus riippuu myös materiaalien kyvystä vastustaa vesihöyryä. Eri materiaalien vesihöyryvastukset vaihtelevat runsaasti, mutta käytännössä jokainen materiaali läpäisee jonkin verran vesihöyryä. Rakenteen kosteusteknisen toimivuuden kannalta kyse onkin siitä, missä kohtaa rakennetta vesihöyryä riit-

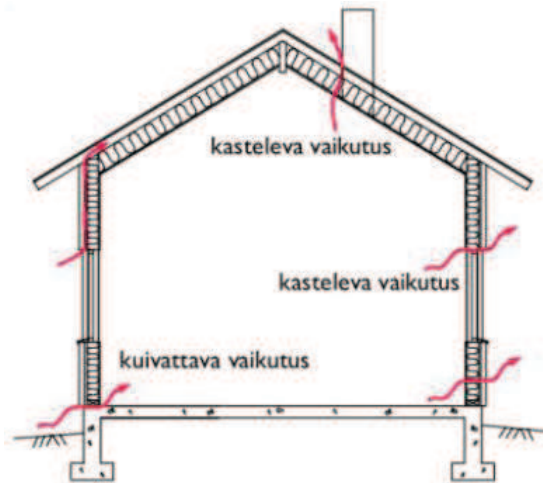
Kuva 15. Ilmavirtausten vaikutus rakenteiden kuivumiseen ja kastumiseen (YM 2015b, 22).

Kosteuskonvektio tarkoittaa kosteuden siirtymistä rakenteisiin ilmavirtausten aikaansaamina vaipparakenteissa olevista ilmanvuotokohdista. Rakenteiden läpi kulkevaa ilmavirtausta syntyy ilmanpaine-erojen vaikutuksesta, jotka aiheutuvat muun muassa tuulen, ilman lämpötilaerojen sekä ilmanvaihdon seurauksina. Huonetilassa vallitsevan ylipaineen vaikutuksesta ilmavirtaus voi siirtää rakenteisiin lyhyessä ajassa huomattavan määrän kosteutta. Lämpimään huoneilmaan voi sitoutua kylmää ilmaa enemmän kosteutta, joka kulkeutuessaan ilmavirran mukana rakenteiden kylmiin osiin saattaa tiivistyä vedeksi aiheuttaen jatkuvana ilmiönä mittavia kosteusvaurioita. Alipaineistetussa tilassa ilmavirtaus on vastaavasti ulkoa sisälle päin, jolloin etenkin talvikautena huonetilaan virtaava kylmä ilma kuivattaa lämmitessään rakenteita. Seinämärakenteiden kosteusteknisen toimivuuden kannalta rakennukset tulisikin mitoittaa aina alipaineisiksi. Puutteellisesti säädetyissä ilmanvaihtojärjestelmissä tuloilmavirta on poistoilmavirtaa suurempi, jolloin huonetilan yläosiin syntyy ylipainetta. Koneellista ilmanvaihtojärjestelmää säädettäessä tulee kuitenkin huomioida, että liiallinen poistoilman määrä lisää riskiä haitallisten aineiden, kuten radonin ja erilaisten mikrobien, siirtymiseen alapohjarakenteista huoneilmaan. Tämän johdosta sisätiloissa alipaineen määrä tulisi olla enintään noin 5 Pa. (Siikanen 2014, 38–39 & 70–72; RIL 2012, 26–27; YM 2015b, 21–23.)

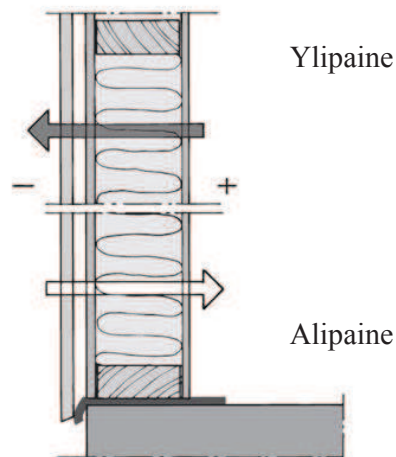
Kuva 16. Seinärakenteen lävitse tapahtuva konvektiovirtaus (Siikanen 2014, 35).

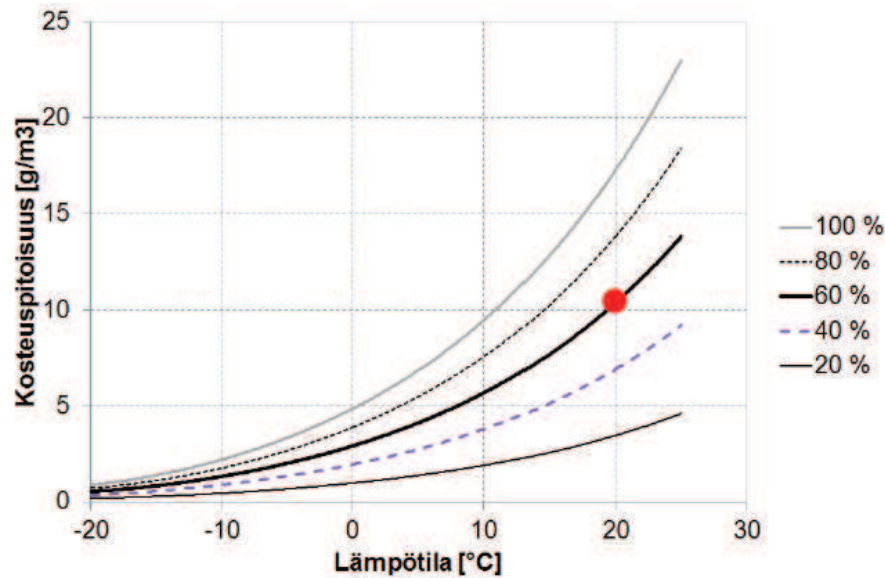
Kuva 17. Ilman sisältämän vesihöyryn absoluuttinen määrä ( $\text{g/m}^3$ ) ilman lämpötilan ja suhteellisen kosteuden funktiona (YM 2015b, 8).

Ilman lämpötila vaikuttaa sen kykyyn sitoa vesihöyryä. Lämmin ilma pystyy sitomaan kylmää ilmaa huomattavasti enemmän vesihöyryä. Vesihöyryä voi olla ilmassa enintään sen verran, mitä ilma tietyssä lämpötilassa pystyy sitomaan. Tätä suurempi vesihöyryn määrä tiivistyy eli kondensoituu vedeksi. Ilmiön johdosta lämpimän ilman sisältämää vesihöyryä tiivistyy vedeksi kylmille pinnoille, kuten esimerkiksi kylmiin käyttövesiputkiin. Ilman suhteellisen kosteuden saavuttaessa 100 %:n arvon voi myös rakenteen sisällä tapahtua vesihöyryn kondensoitumista ympäröivää ilmaa kylmemmälle pinnalle. Suhteellisessa kosteudessa ei voi ylittää 100 %:n arvoa. Vesihöyryn tiivistymisen vedeksi aiheuttavat tavallisemmin lämpimään huonetilaan rajautuvat kylmät pinnat, rakenteen puutteellinen höyrnsulku tai sen väärä sijainti sekä höyrnsulussa olevat reiät, jotka mahdollistavat kosteuden kulkeutumisen rakenteisiin ilman konvektiovirtauksen mukana. (Björkholtz 1997, 43; Siikanen 2014, 72.)

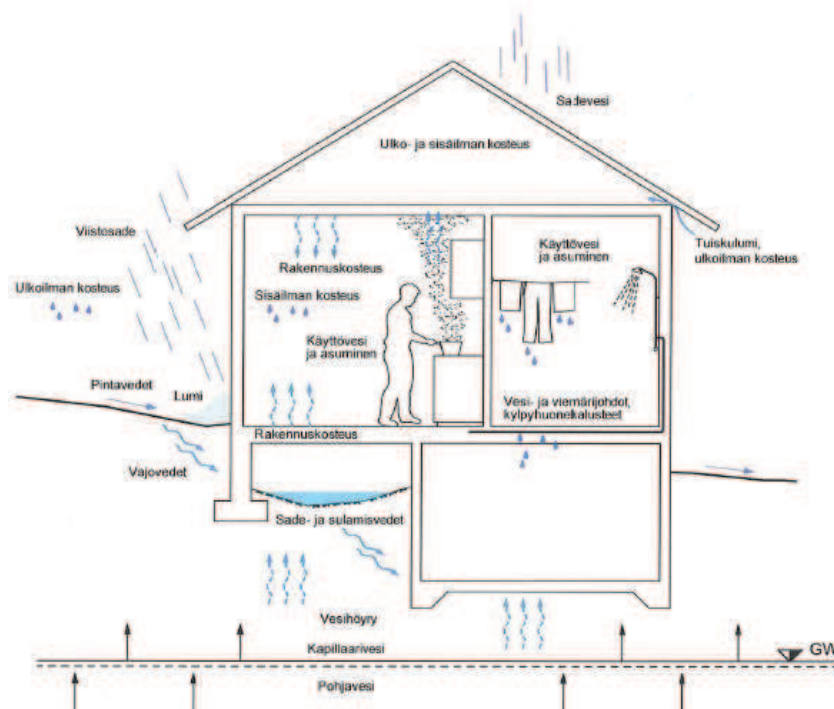
Kuva 18. Rakennusta rasittavat kosteuslähteet (RIL 2014, 39).

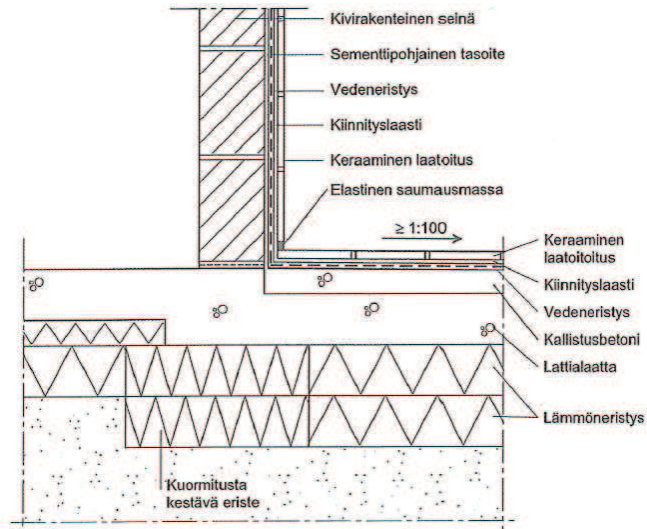
Kuva 19. Märkätilan harkkoseinärakenne ja maanvarainen laatta (RIL 2014, 171).

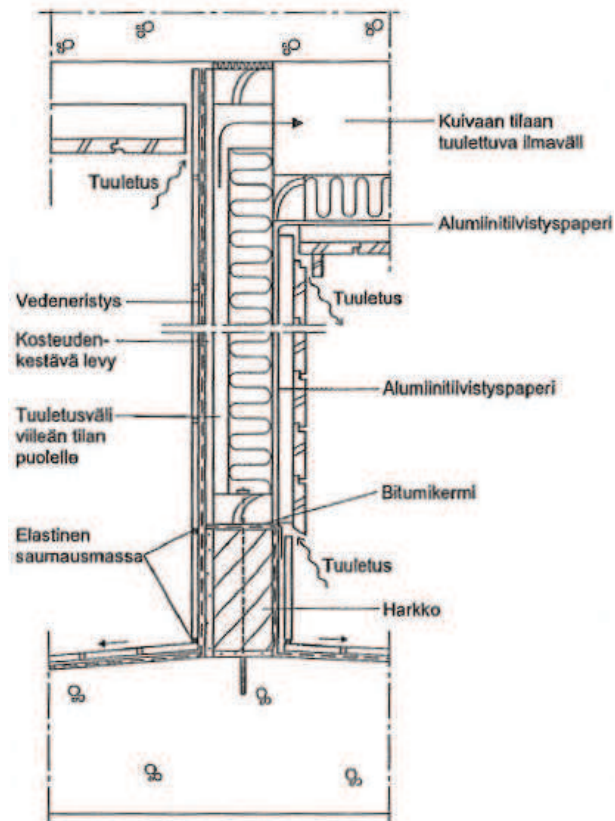
Kuva 20. Levyrakenteinen seinä pesuhuoneen ja saunan välissä (RIL 2014, 172).

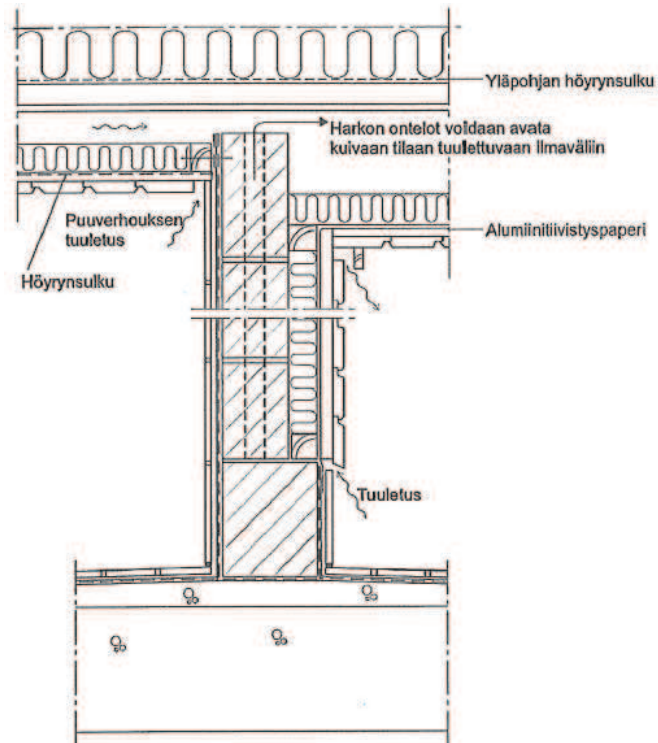
Kuva 21. Kivirakenteinen murattu seinä pesuhuoneen ja saunan välissä (RIL 2014, 173).

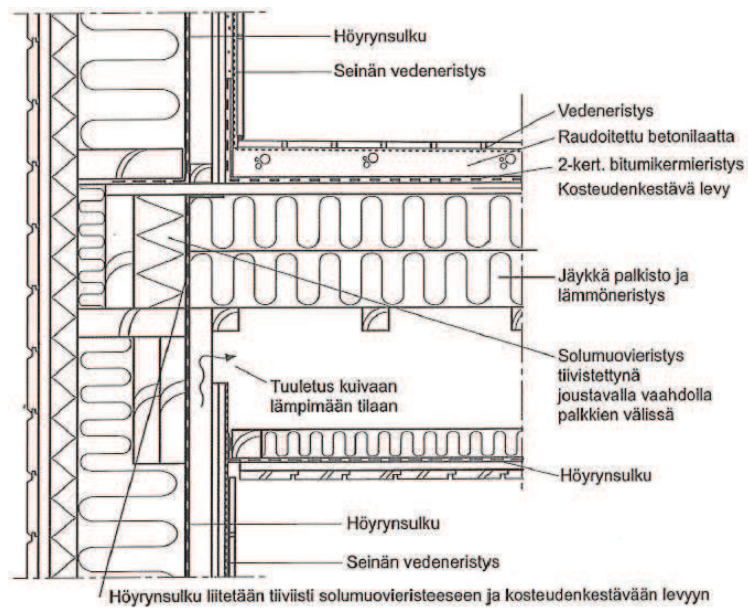
Kuva 22. Puuvälipohjaan tukeutuva märkätila (RIL 2014, 173).

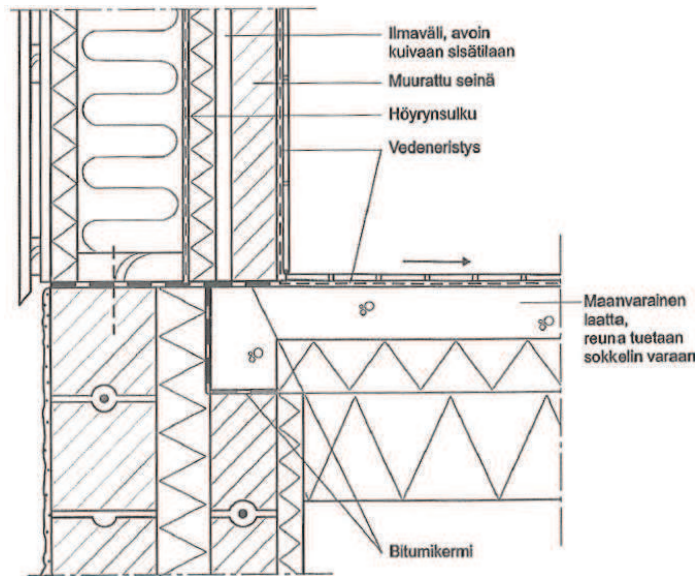
Kuva 23. Märkätila rajautuu puurunkoiseen ulkoseinään (RIL 2014, 174).

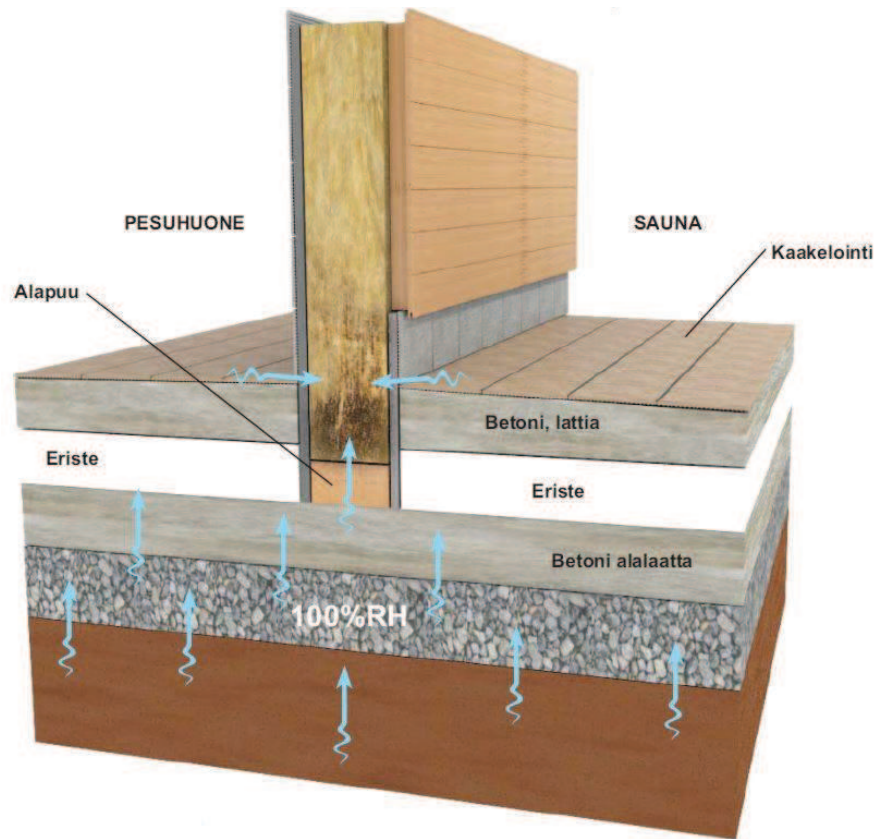
Kuva 24. Riskirakennusratkaisu saunan ja pesuhuoneen välisestä seinästä (Ympäristöministeriö 2012, 104).
