Kristian Koskenniemi

Kuntotutkimusasiakirjojen yhtenäistäminen ja kehittäminen tiedonhallinta sovellusten käyttöön

Metropolia Ammattikorkeakoulu

Opinnäytetyö

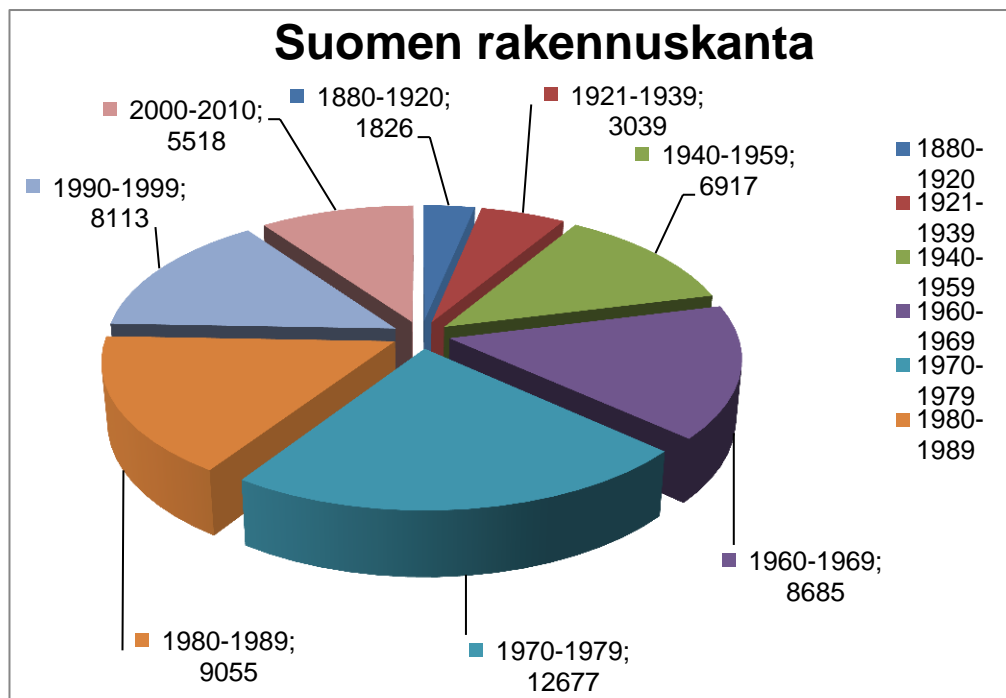
Kuva 1. Kuva 1 Suomen asuinkerrostalojen rakennuskanta Lähde: Tilastokeskus http://pxnet2.stat.fi/PXWeb/pxweb/fi/StatFin/StatFin__asu__rak/010_rak_tau_101_fi/tableViewLayout1/?rxid=538ec40c-b3a2-4f20-9825-81d6f7505bef

Kuvasta nähdään, että Suomen rakennuskannasta yli puolet on rakennettu betoni elementein ja ovat kuntotutkimuksen tarpeessa, jotta tarvittava kunnostustaso pystytään määrittelemään.

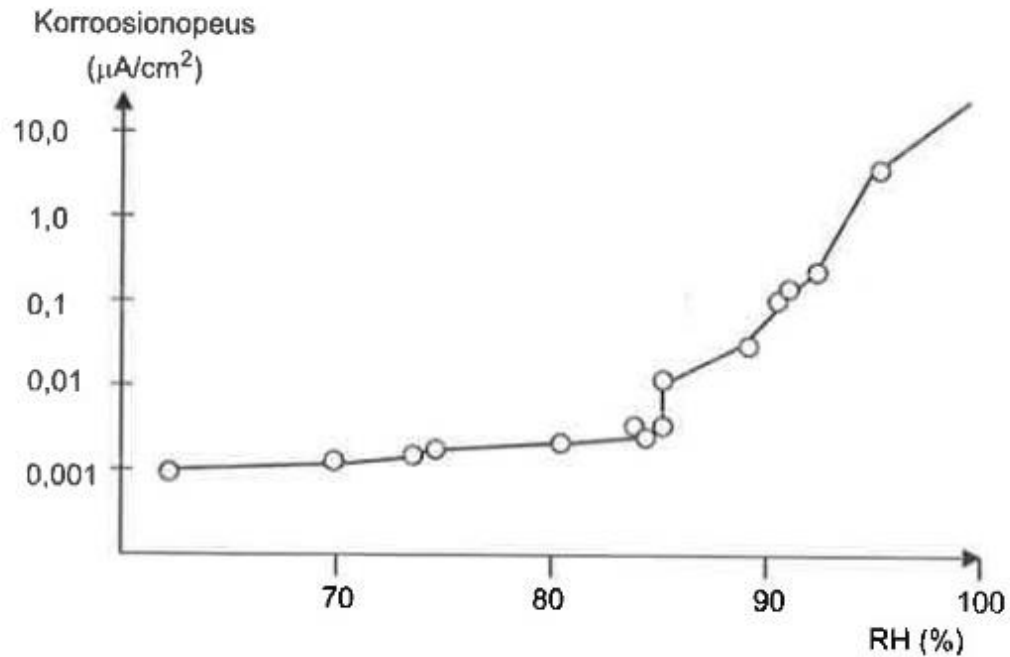
Kuva 6. Karbonatsoituneessa betonissa olevan teräksen korroosionopeuden riippuvuus suhteellisesta kosteudesta. Kloridikorrosio voi saavuttaa maksiminopeutensa jonkin verran alhaisemmassakin kosteuspitoisuudessa. BY42 s26 kuva 3.6

Huokosverkoston suhteellisen kosteuden lisääntyessä kasvaa betonin sähkönjohtavuus huomattavasti. Teräksen korroosion katsotaan yleensä käynnistyvän, kun suhteellinen kosteus betonissa ylittää 65 - 70 % RH. Merkittävästi sen nopeus kasvaa suhteellisen kosteuden noustessa yli 80 - 85 % RH. Huokosverkoston täytyminen vedellä vähentää hapen diffuusiota rakenteeseen, mutta korroosion jatkumisen kannalta sitä on aina riittävästi. [4 s. 26.]

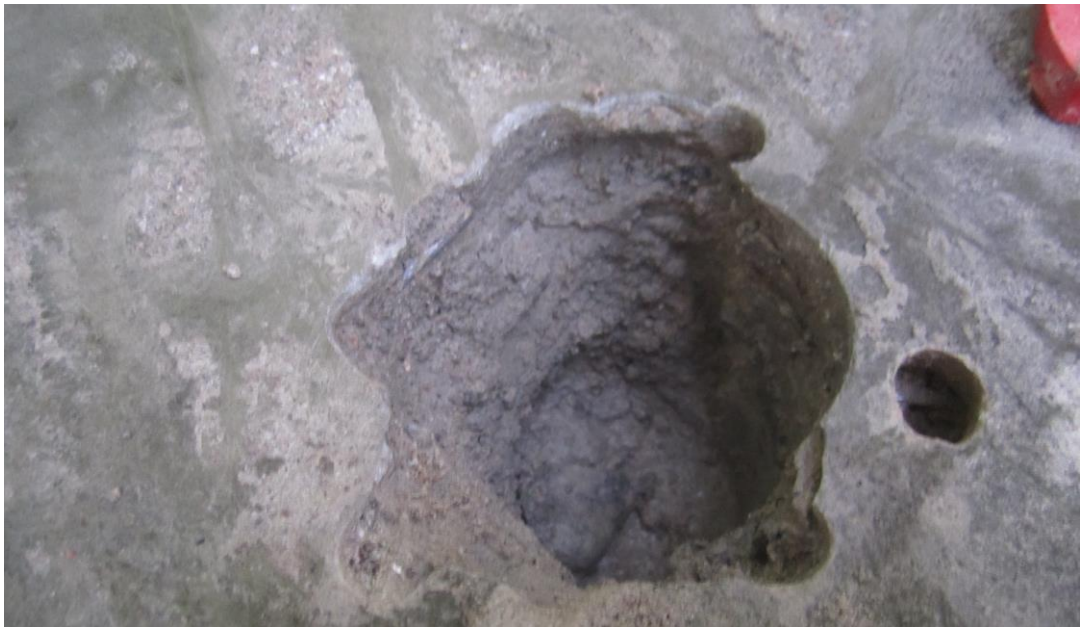
Kuva 11. Varhaispakkasrapautuman seurauksena lujuutensa täysin menettänyt betonilaatta [Kristian Koskenniemi]

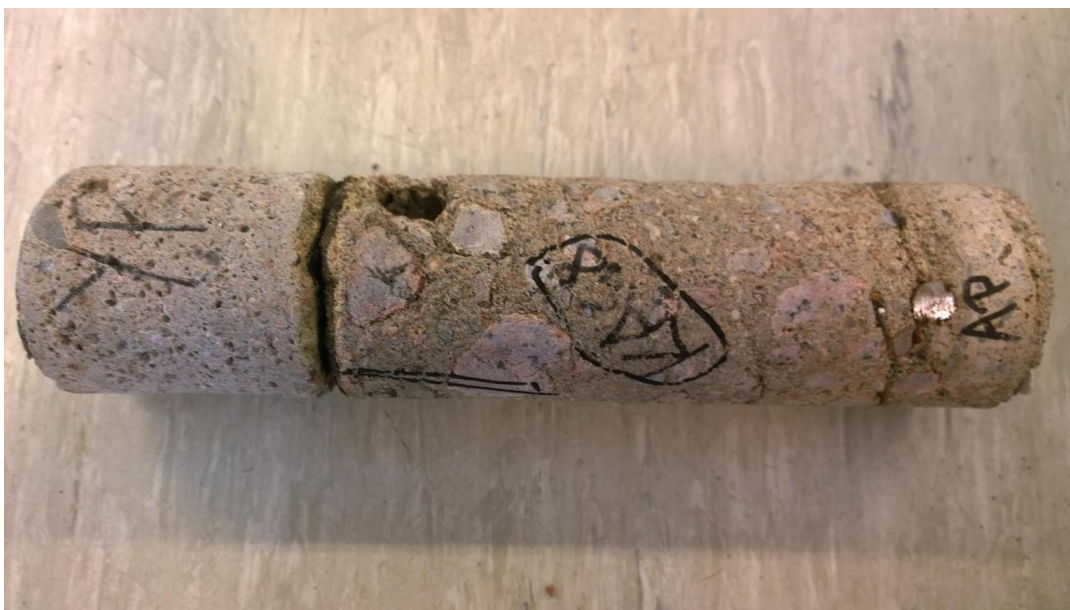
Kuva 12. Parvekelaatan poranäytteessä on havaittavissa pitkälle edennyttä pakkasrapautumaa [Kristian Koskenniemi]

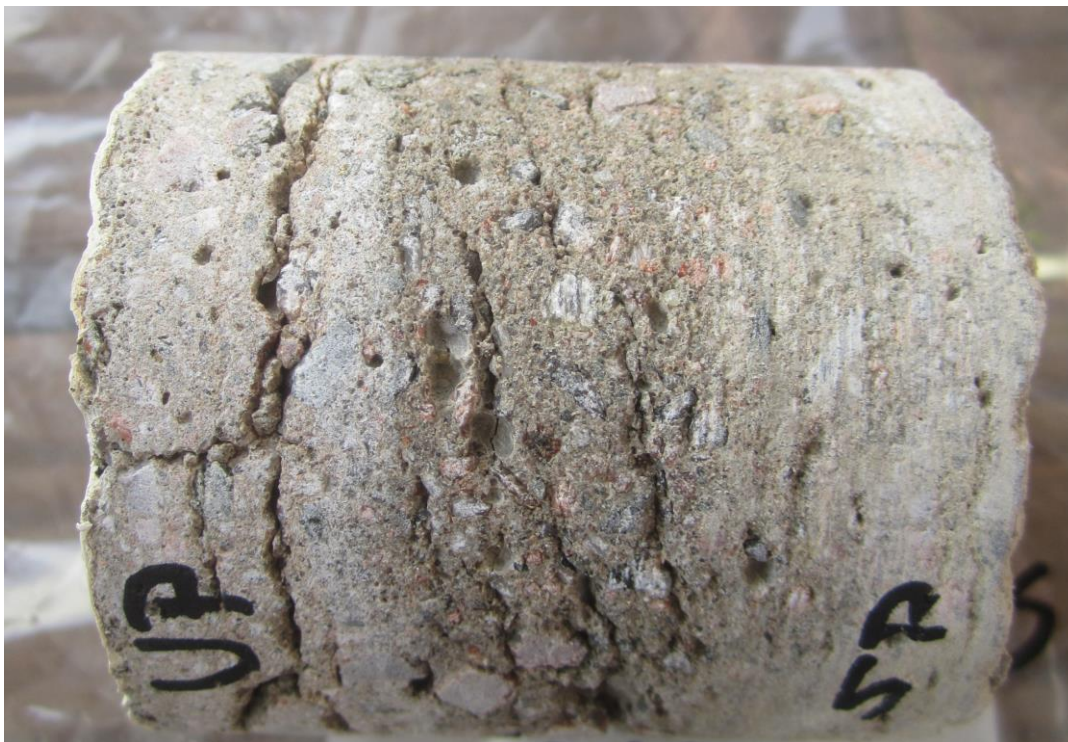
Kuva 14. Täysin rapautunut ja lujuuden menettänyt ulkokuoren poranäyte, näyte on otettu 1970-luvun maalipintaisesta julkisivuelementistä [Kristian Koskenniemi]

On mahdollista, että kerroksellisissa ulkokuorissa erityisesti pesubetonisissa rapautuminen voi vaarantaa rakenteen kiinnitysvarmuuden. Taustabetonin rapautuminen vaarantaa koko ulomman kerroksen kiinni pysymisen, myös pienempien osien irtoaminen on mahdollista. Taustabetonin rapautuminen on silmämääräisesti vaikeasti havaittavissa, koska se tapahtuu taustalla olevissa rakenteissa. [4 s. 35.]

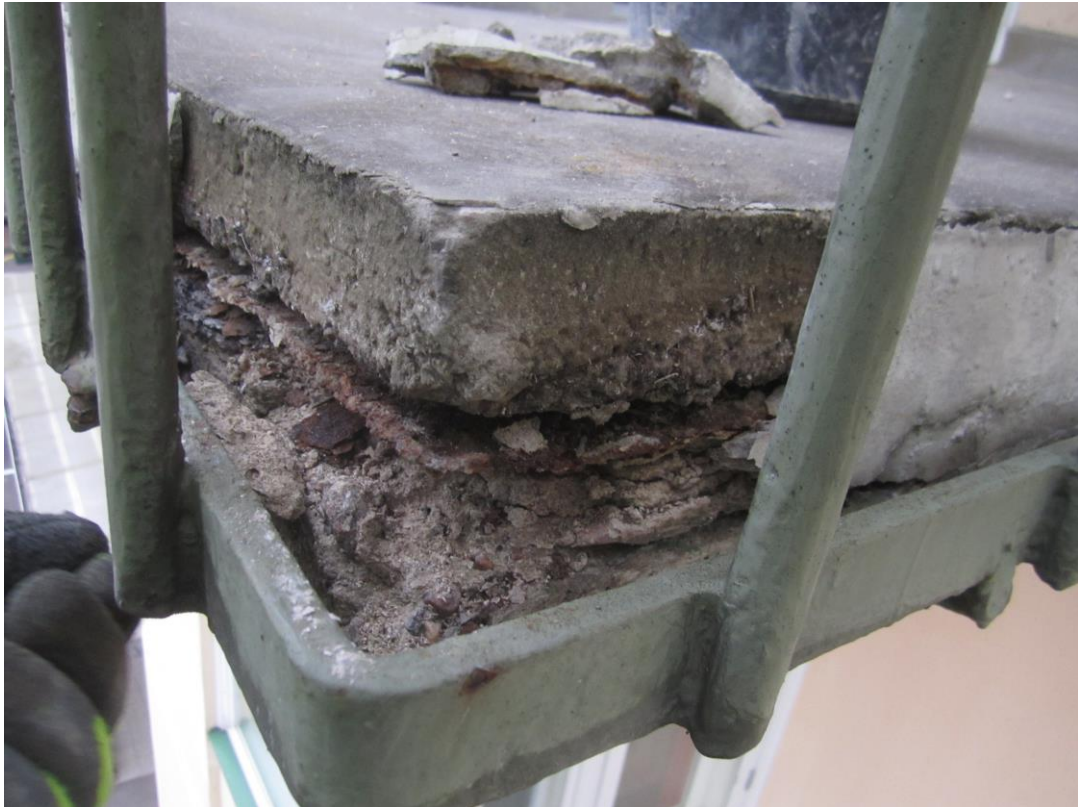
Kuva 15. Parvekelaatan etureunan yli johdetun vedenpoiston aiheuttama vaurio [Kristian Koskenniemi]

Parvekkeissa merkittävin yksityiskohta on laatan yläpinnan vedeneristys sekä vedenpoiston ja kaatojen toteuttaminen. Pielielementtien pinnoitteiden kunto, sekä mahdolliset kovat laastisaumat saattavat aiheuttaa voimakasta kosteusrasitusta rakenteisiin.

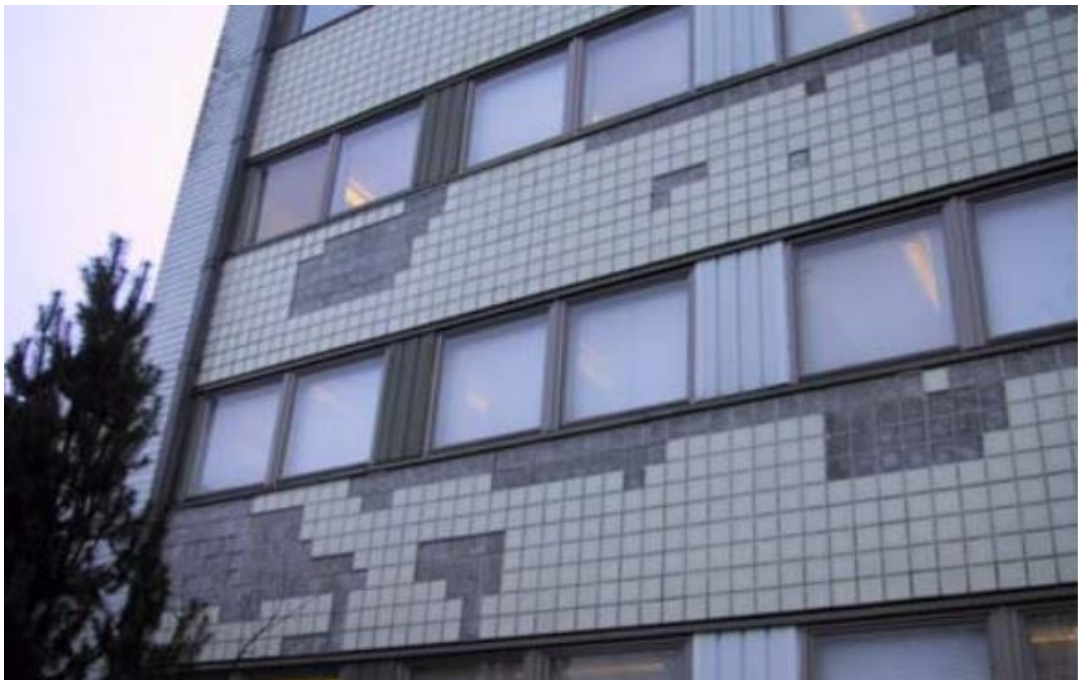
Kuva 16. Klinkkerilaatan irtoamista julkisivussa. [6 s. 12.]

- puutteellisesta tuuleuksesta ja betonin heikosta pakkasenkestosta johtuva ulkokuoren betonin pakkasrapautuminen saa aikaan laattojen tartunnan pettämisen [4 s. 41.]
- klinkkerilaatan takana olevan raudoitteen korroosion aiheuttama paine aiheuttaa laattojen irtoamista. Ilmiö on yleinen varsinkin elementtien reunoissa ja aukkojen pielissä, missä raudoitteen peitepaksuuden ovat monissa tapauksissa pieniä ja karbonatisoituminen voi edetä klinkkerilaattojen taakse joillein se käynnistää terästen korroosion [4 s. 41.]
- puutteellisesti tehty parveketornien vaakasidonta saattaa olla korroosion heikentämä. [4 s. 41.]

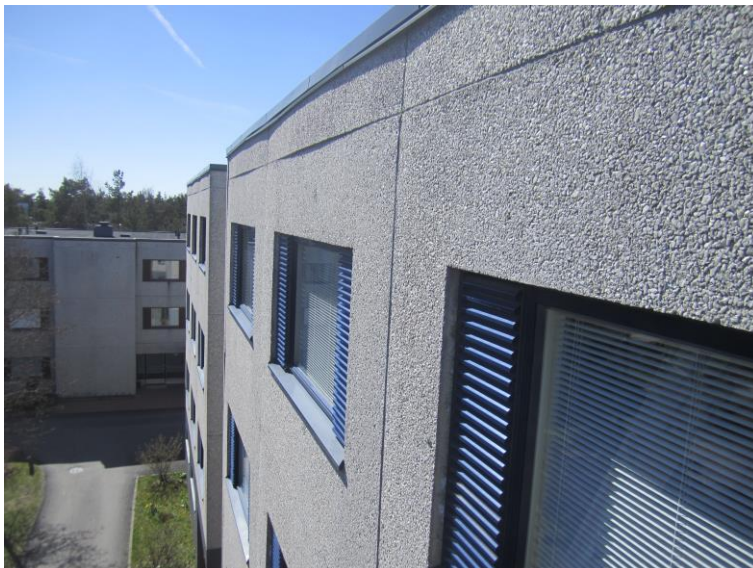
Kuva 18. Julkisivun kuorielementin kaareutumista [Kristian Koskenniemi]

Ullakkokerroksissa käytetyt pelkät kuorielementit ovat huomattavasti kaareutuneempia kuin muualla rakennuksessa käytetyt elementit. Elementin kaksikerroksisuus sekä betonimassan erottuminen aiheuttavat pysyvää kaareutumista kuorielementtiin. Kaksikerroksinen rakenne ulkokuorissa kuten pesubetoni-, tiililaatta- tai klinkkeripinta, joissa pintakerroksen kutistumaominaisuudet poikkeavat merkittävästi taustabetonin ominaisuuksista, jonka johdosta aiheutuu niihin pysyviä kaareutumia. [4 s. 46.]

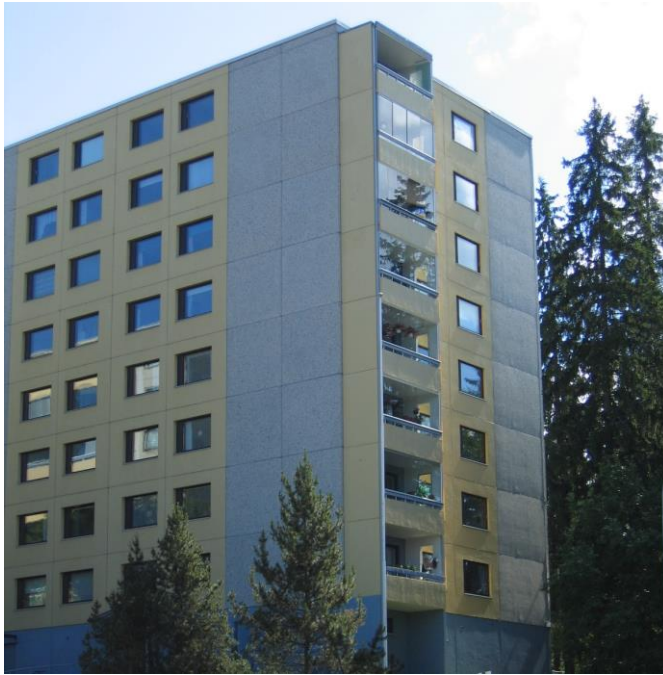
Kuva 19. Julkisivun kaareutuneita pesubetoni elementtejä [Kristian Koskenniemi]

Pakkasrapautumisen aiheuttama betonirakenteen paisuminen johtaa elementin kaareutumiseen. Kaareutumisen suunta riippuu rapautumisen sijainnista. Esimerkiksi pesubetonipintaisessa elementissä pesubetonikuoren taustabetonin rapautuessa ja paisuessa elementti kaareutuu sisäänpäin. [4 s. 46.]

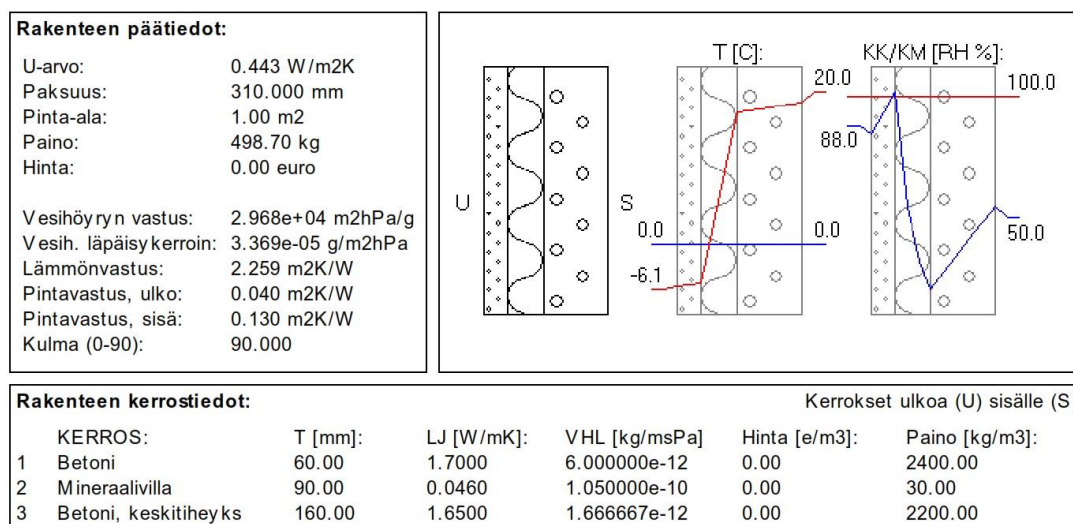
Kuva 22. Alkuperäisen sandwich elementin rakennusfysikaalinen tarkastelu Doflämpö ohjelmalla [Kristian Koskenniemi]

Yllä olevista tarkasteluista voidaan havaita julkisivun kosteusteknisen toimivuuden huomattava paraneminen. Sandwich-elementin ulkokuori jää pääsääntöisesti lämpimälle puolelle jolloin pakkasrapautuminen ja raudotteiden korrosio pysähtyvät. [4 s. 53.]

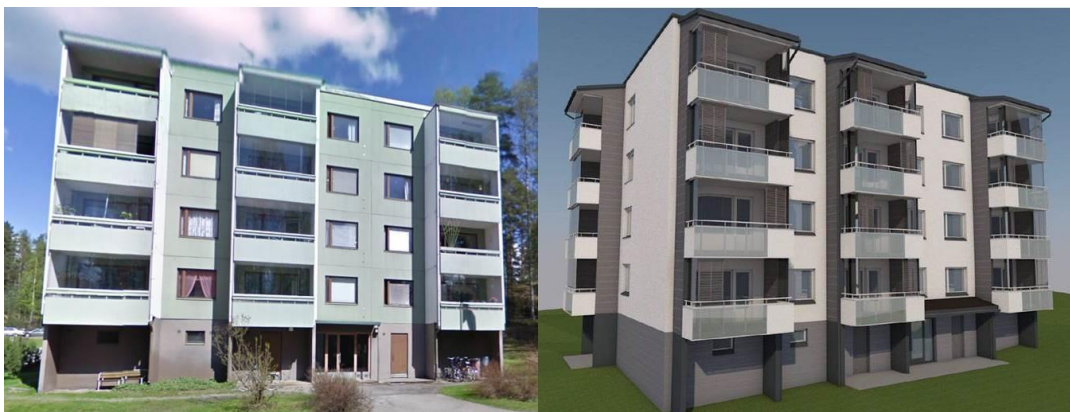
Kuva 25. Alkuperäinen ja kunnostettu rakennus, varustettuna lisälämmöneristyksellä ja uusilla suuremmilla parveketorneilla [Suomen Talokeskus Oy]

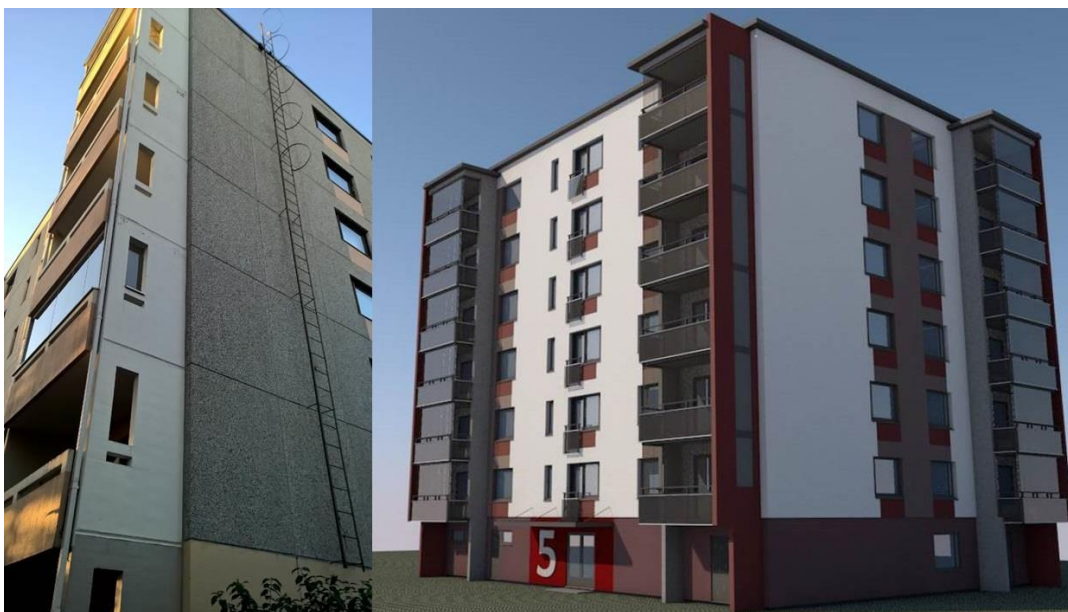
Kuva 26. Alkuperäinen ja kunnostettu rakennus, varustettuna lisälämmöneristyksellä ja uusilla suuremmilla parveketorneilla [Suomen Talokeskus Oy]

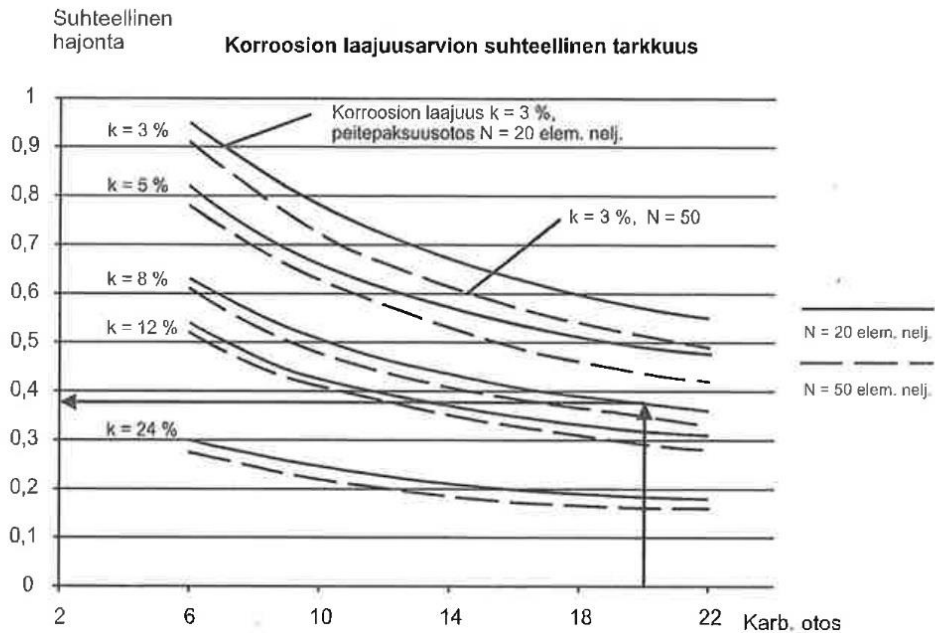
Kuva 30. Korroosion laajuuden tarkkuus otantatutkimuksessa (BY 42 s 95 kuva 5.5)

Karbonatisoitumisesta ja peitepaksuuskerroksista lasketun korroosion laajuusarvon tarkkuuteen vaikuttavat merkittävimmin otosten koko ja edustavuus, tutkittavan kohteen korroosion laajuus ja kohteen koko. Karbonatisoitumisotosten kasvattaminen parantaa tulosten tarkkuutta selkeästi ja säännönmukaisella tavalla. Myös peitepaksuusotosten kasvattaminen parantaa tarkkuutta. Hyvään tarkkuuteen pyrittäessä on molemmista tehtävä suuret otokset. Alla olevasta taulukosta nähdään, että riittävän luotettava tulos saadaan mittaamalla peitepaksuudet noin 20 elementin neljänneksestä ja vertailemalla niitä 20 kpl saatuihin karbonatisoitumis syvyyksiin. [5 s.15.]

Yksinkertaistaen käyrästä voidaan luotettavuusväliksi tulkita 20 kpl otoksella olevan yli 90 % luokkaa. Pienillä otoksilla alle kymmenen kappaleen mittauksilla luotettavuus kärsii huomattavasti ja onkin melko todennäköistä, että uudelleen otetut tulokset osuvat melko kauas toisistaan. [4 s. 95.]
