# Hissikuilun yhteyteen rakennettavan tekniikka- kuilun toteutus

Metropolia Ammattikorkeakoulu

Opinnäytetyö

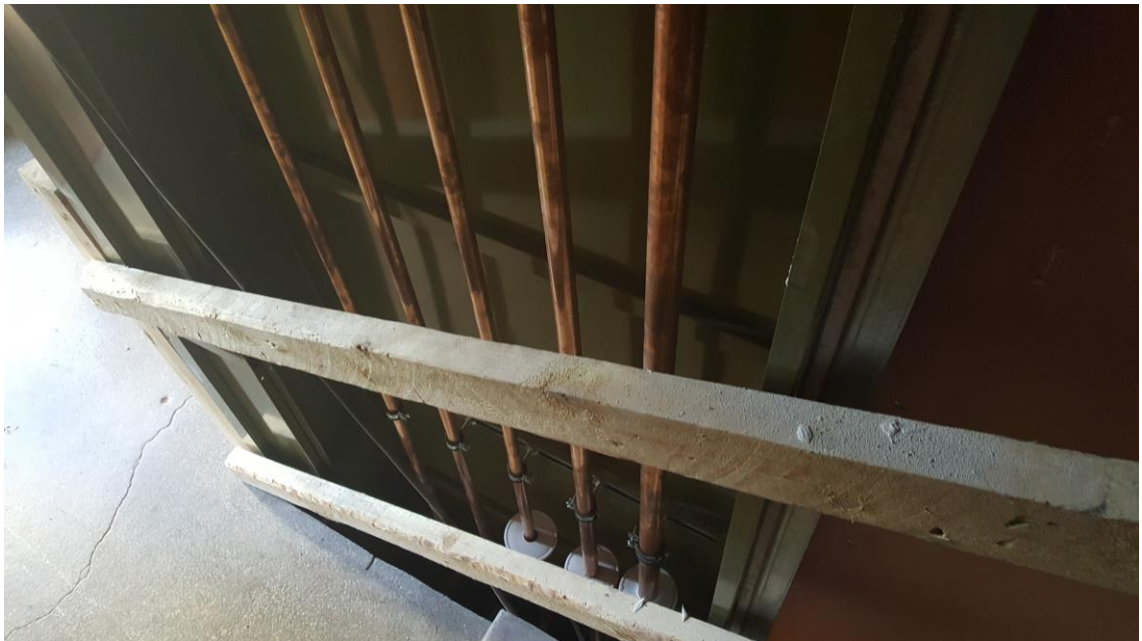
Koska kohteessa päätettiin pinnoittaa viemärit ja jättää vanha ilmanvaihto käyttöön, tuli tekniikkakuiluun vain uudet käyttövesiputket, sähköt uudelle pääkeskukselle sekä uusi telejärjestelmä. Nousukuilu jaettiin keskeltä niin, että toiselle puolelle tuli käyttövesiputket ja toiselle sähkö- ja telejärjestelmä.

Kuva 2. Nousukuilu

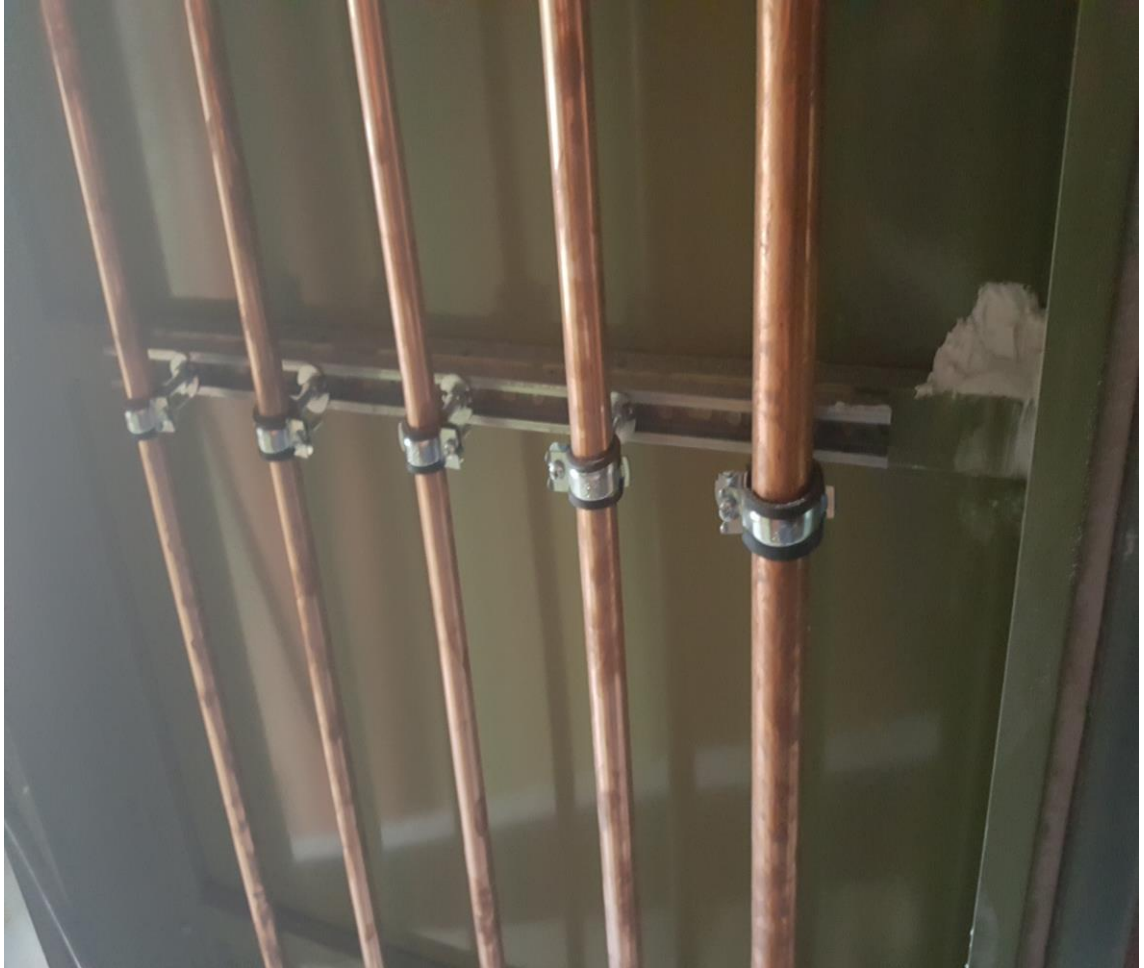
Nousukuilun takaseinään on asennettava kiskot, joihin käyttövesiputket kiinnitettiin ja täten saadaan tuotua kellarista ullakolle.

Kuva 3. Kiskot ja käyttövesiputket

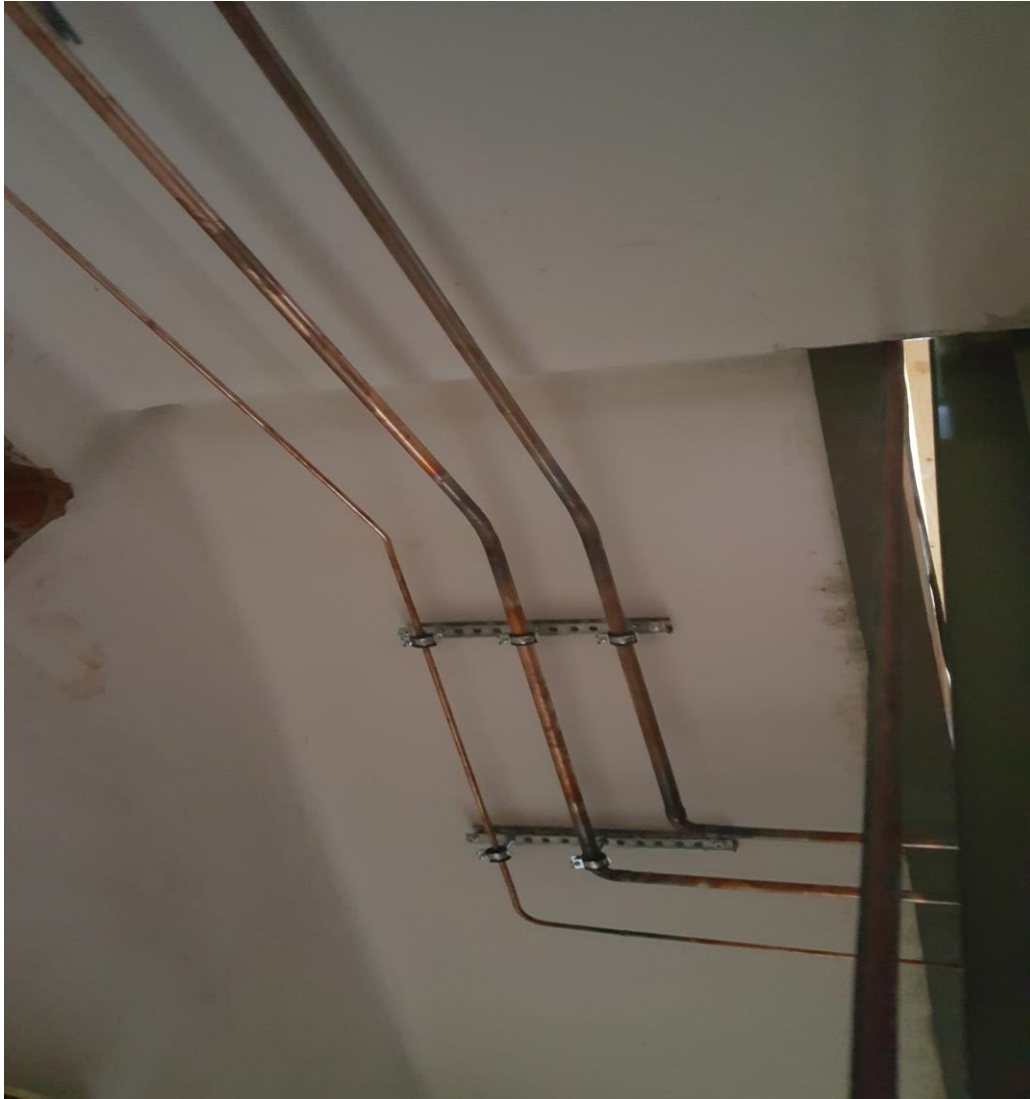
Käyttövesiputket tuodaan katon rajassa kerroksiin, jossa ne johdetaan asunnon sisälle oven yläpuolelle poratuista rei'istä. Putkia tulee kolme: lämminvesi, kylmävesi sekä kiertovesi. Kiertovesi kierrättää lämmintä vettä putkistossa, jotta vesi ei pääse jäähtymään ja käyttäjällä on välittömästi saatavilla lämmintä vettä [6, s. 4].

Kuva 4. Käyttövesiputket katossa

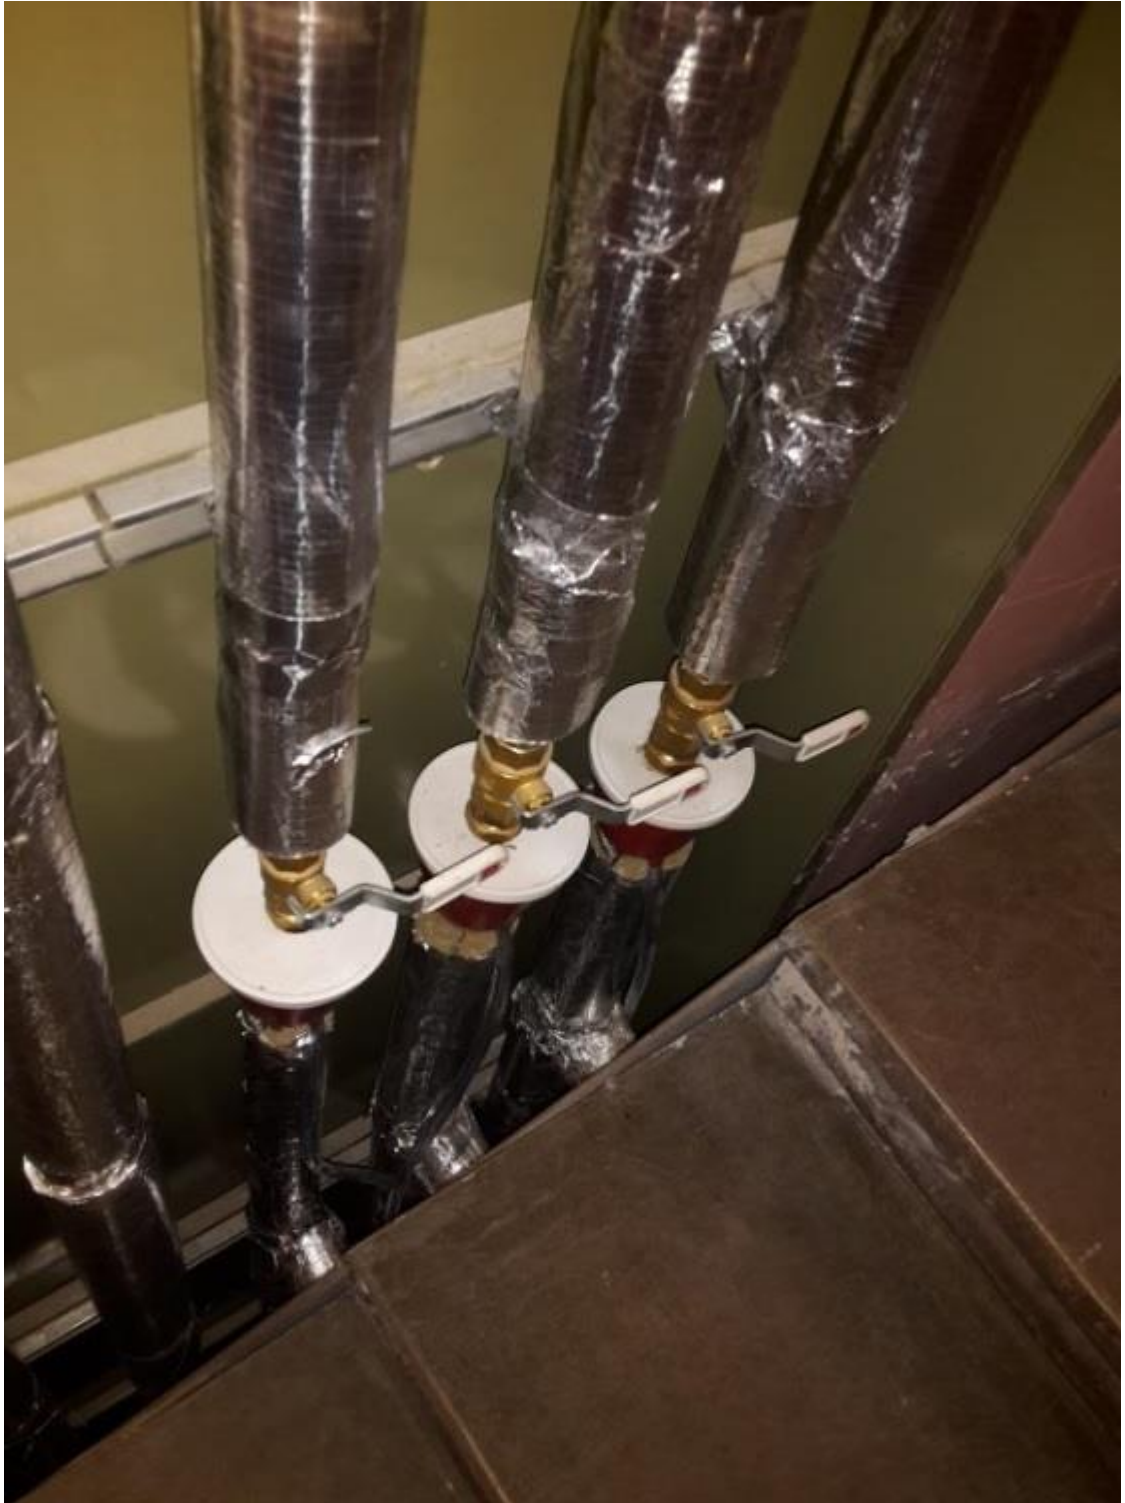
Vesiputkien eristyksellä varmistetaan, että vesi ei jäähdy ja että kondenssivettä ei kerry putken ympärille. Jos kondenssia ei pystytä estämään, on putket asennettava niin, että kondenssivesi johtuu pois. [7, s. 11.]

Kuva 5. Eristetyt käyttövesiputket

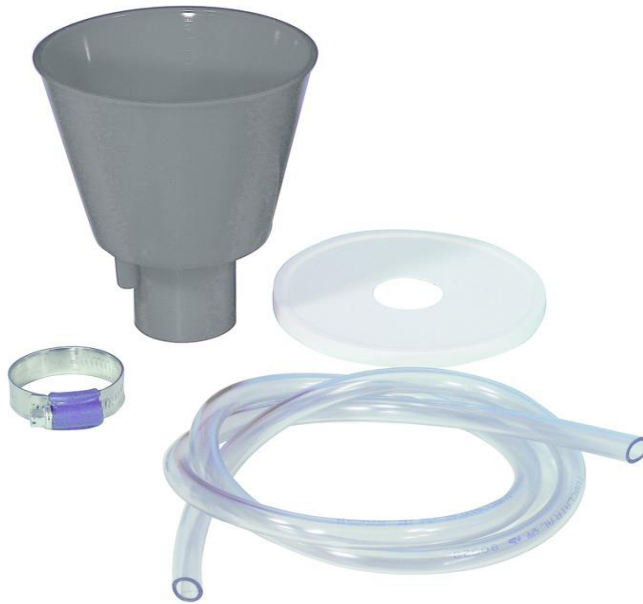
Putkistorikkojen varalle nousukuiluun asennetaan jokaisen kerroksen kohdalle vuodonilmaisiputken ympärille. Putkikirkon sattuessa vesi valuu kuppiin ja se jatkaa matkaansa

muoviletkaa pitkin kerrokseen. Vuotava vesi on johdettava näkyville, niin että se ei pääse vahingoittamaan rakenteita [7, s. 11]. Alakattoon asennetaan peitelevy, johon muoviletkut kiinnitetään. Kun putkistossa tapahtuu vuoto, valuu vesi alakatossa olevasta peitelevystä ja näin havaitaan putkirikko. Vuodonilmaisimen on tärkeää olla jokaisessa kerroksessa, jotta vuoto voidaan paikantaa nopeasti sen aiheuttamatta ylimääräistä vahinkoa rakenteille [6, s. 5].

Kuva 6. Vuodonilmaisim

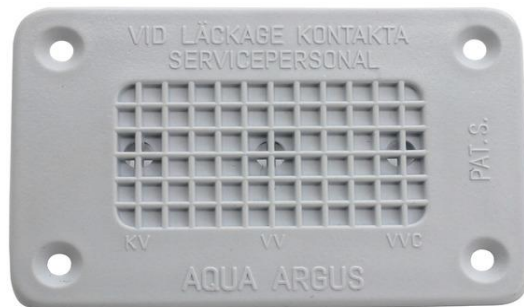
Kuva 7. Peitelevy vuodonilmaisimelle

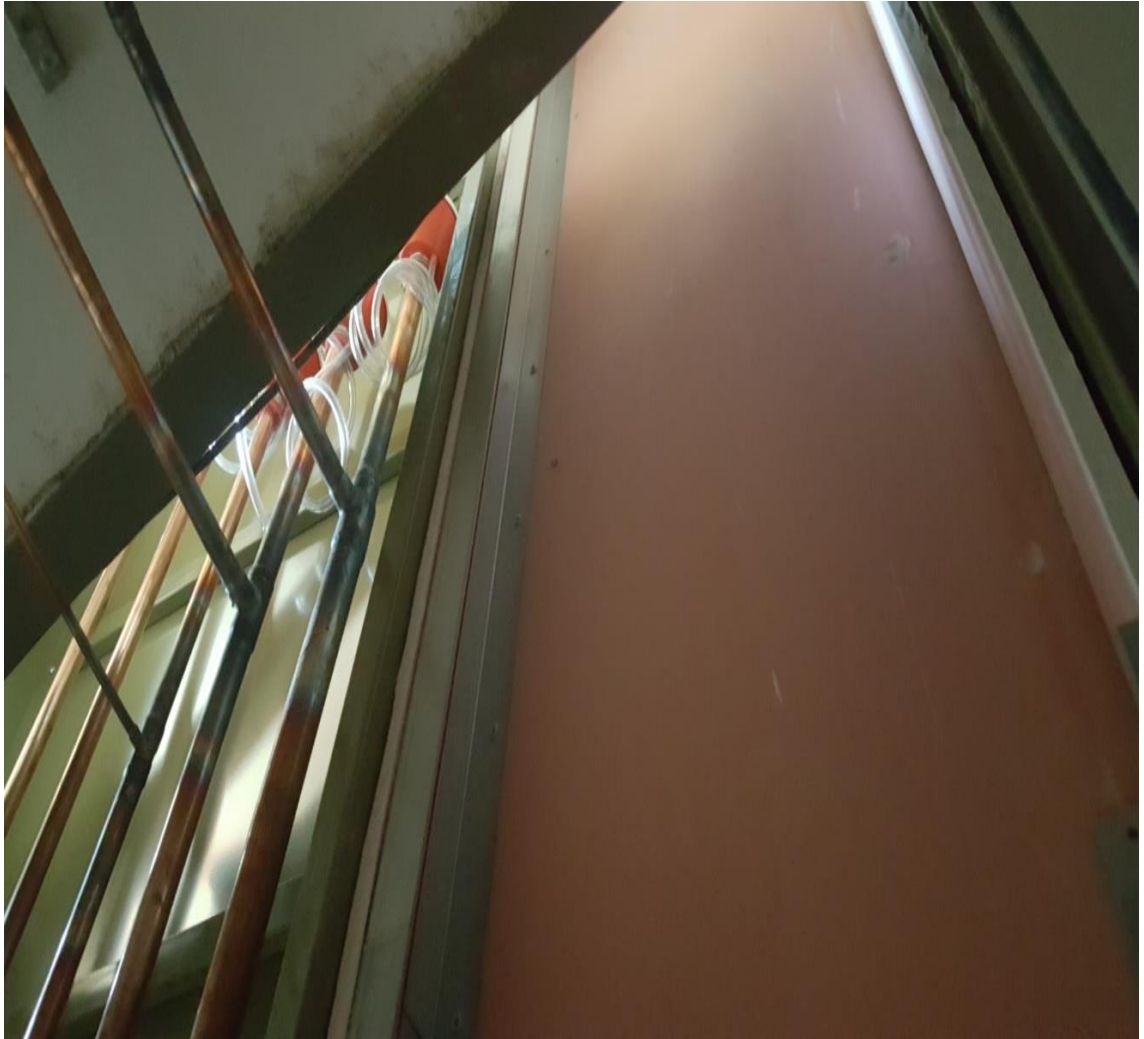
Nousukuilussa sähkökaapeleille tehdään erillinen palo-osastoitu tila. Nousukuilu eristetään ympäriinsä palokipsilevyllä ja nurkat ja ruuvinkannat tiivistetään palokatkopinnoitteella.

Kuva 8. Palo-osastoitu nousukuilu

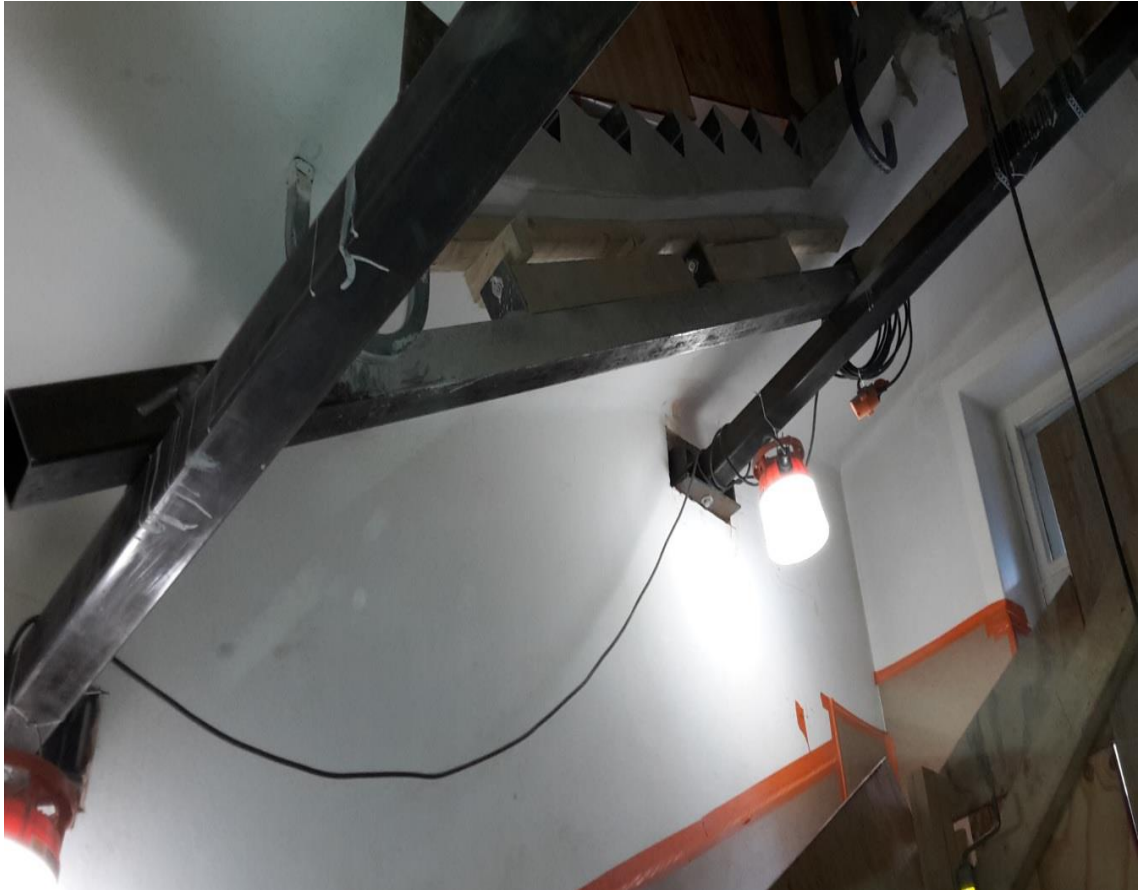
Vastaavan mestarin mielestä suurin kuntokartoituksen puute referenssi kohteessa oli, kun portaita oletettiin itsestään kantavaksi, mutta ne paljastuivat molemmista päistä tuetuiksi elementtiportaiksi. Tämä aiheutti ongelmia hissikuilun sahausessa, koska portaat oli tuettava väliaikaisesti metallirungolla. [9.] Portaat tuettua pystyttiin hissille sahaamaan kuilu. Hissin rungon asennettua paikoilleen pystyttiin tuenta purkamaan. Tuenta aiheutti muutoksia, sekä aikatauluun että kustannuksiin.

Kuva 11. Porraskäytävän tuenta
