VAASAN AMMATTIKORKEAKOULU  
UNIVERSITY OF APPLIED SCIENCES

Toni Oravasaari

LIUKKAUDENTORJUNTA  
TALVIKUNNOSSAPIDOSSA

Tekniikka  
2017

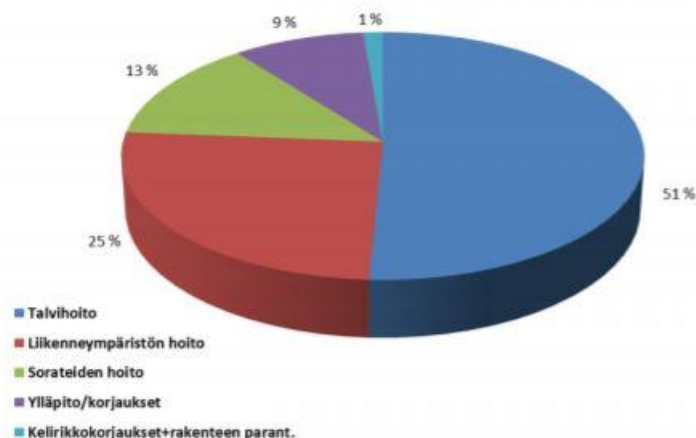
Talvihoito on suurin kustannuserä hoitourakassa, tätä havainnollistaa kuva 1. Hoitourakkaan varattavat resurssit ja työn suunnittelu tulee olla yksi pääprioriteeteista jo urakkaa laskettaessa. Resurssimäärä talvihoidossa on moninkertainen kesähoitoon verrattuna. /3/

**Kuva 1.** Kustannusten jakautuminen 2016. /3/

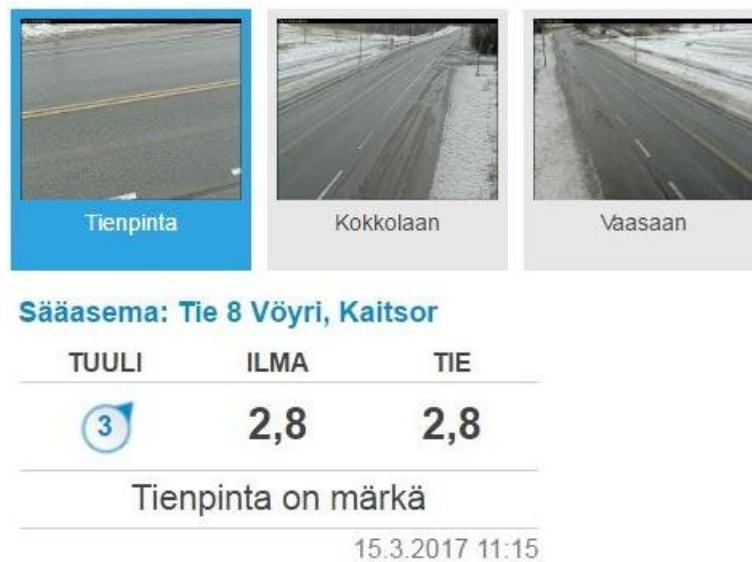
**Kuva 4.** Kelikamerakuva vt 8 15.3.2017. /8/

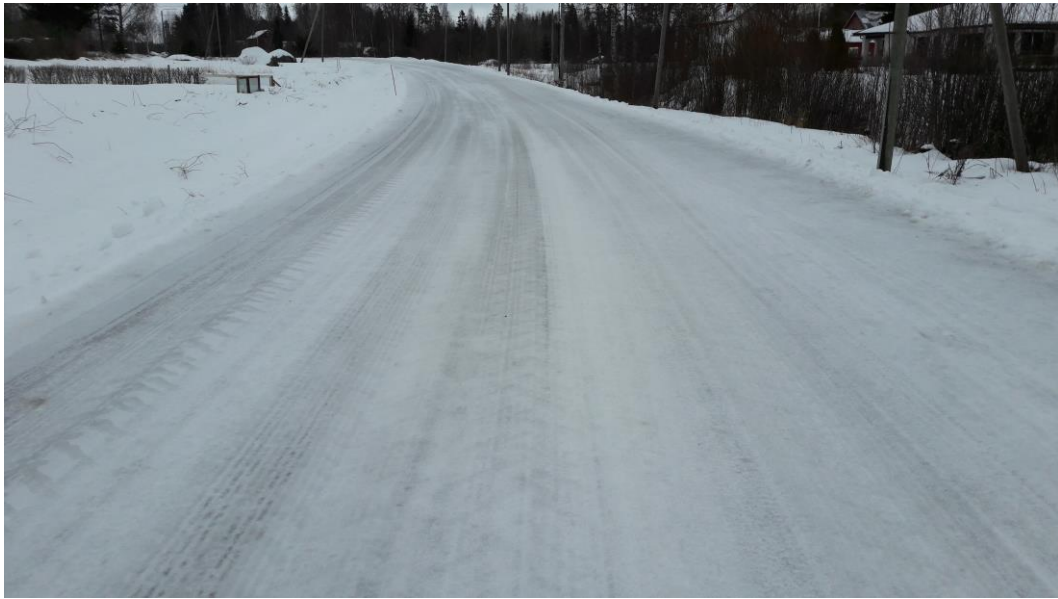
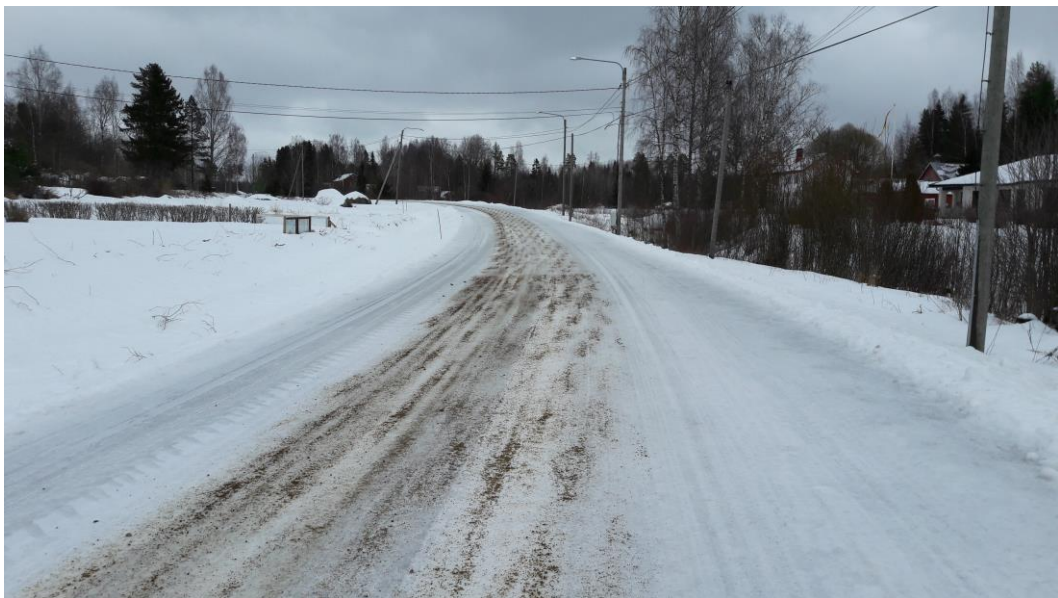
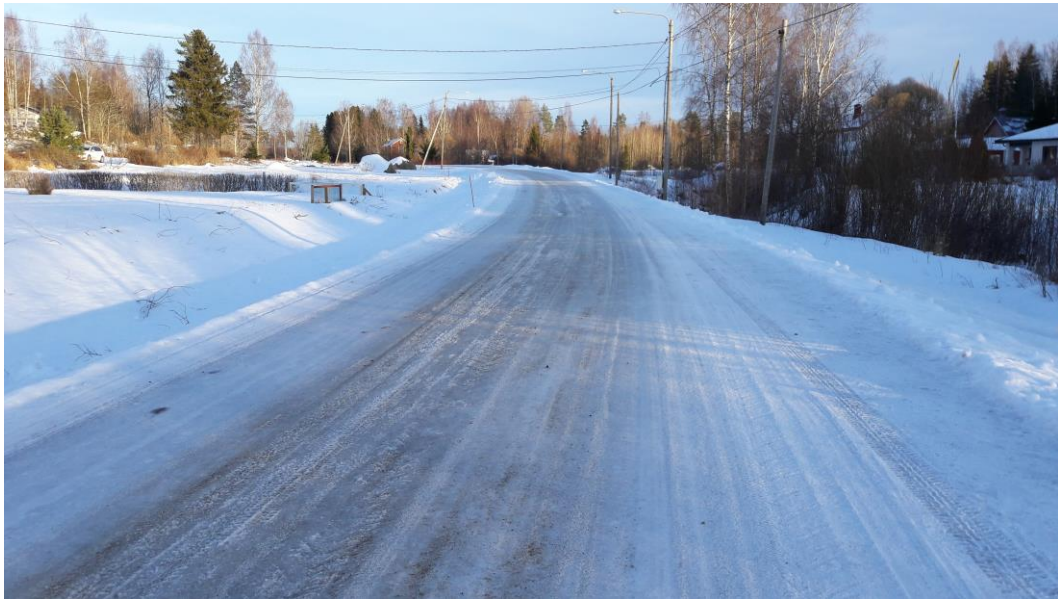
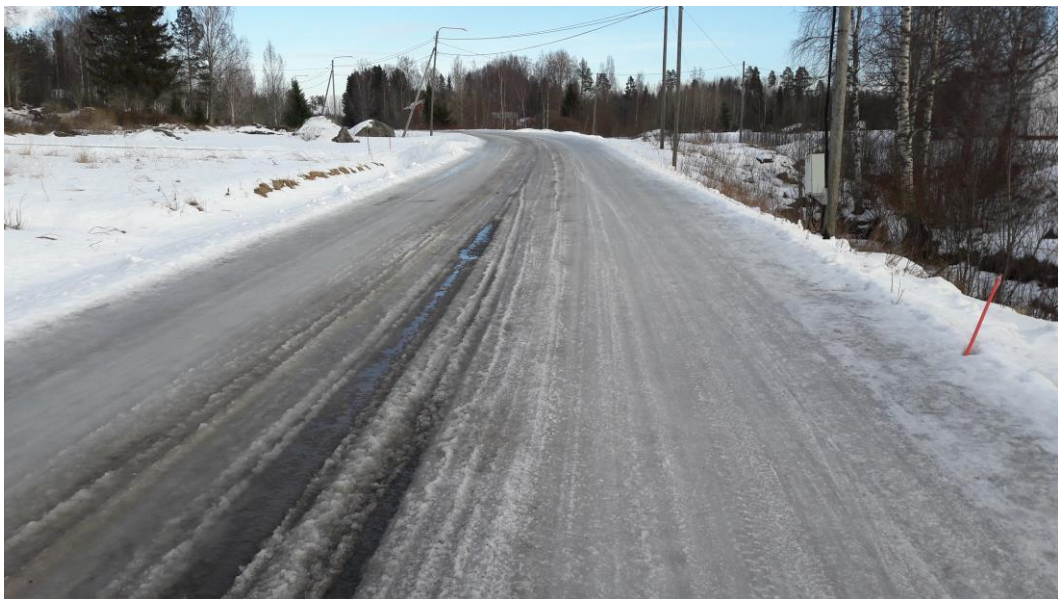
Kuvissa 9 – 12 on esitettyä nykyään käytössä olevan hiekoitusmateriaalin mitta-uspaikka. Materiaali pysyi tienpinnalla kaksi vuorokautta pitäen hyvät kitka-arvot, mutta meni sen jälkeen lumen ja jään läpi, jolloin teho lakkasi lähes kokonaan.

**Kuva 9.** Tie: 17818, etäisyys: 300 m. Ennen hiekoitusta.

**Kuva 10.** Tie: 17818, etäisyys: 300 m. Hiekoituksen jälkeen.

**Kuva 11.** Tie: 17818, etäisyys: 300 m. Yksi vuorokausi hiekoituksen jälkeen.

**Kuva 12.** Tie: 17818, etäisyys: 300 m. Kolme vuorokautta hiekoituksen jälkeen.

Kuvasarjoista näkee, että masuunimurske on pysynyt tienpinnalla paremmin kuin hiekoitushiekka. Etäisyydellä 300 metriä on enemmän asutusta kuin välillä, joten se saattaa vaikuttaa tuloksiin. Etäisyydet 1 260 metriä sekä 3 580 metriä sijaitsevat metsäkasvillisuuden keskellä, johon aurinko ei pääse paistamaan niin paljoa. Etäisyys 2 130 metriä sijaitsee peltoaukean kohdalla. Materiaalimäärät ja kulu-

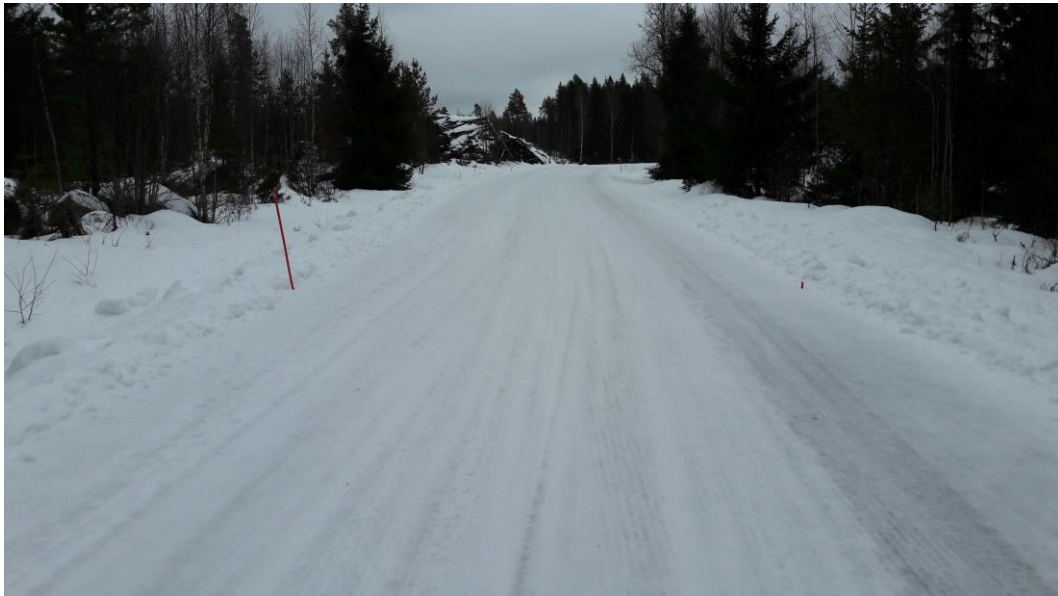
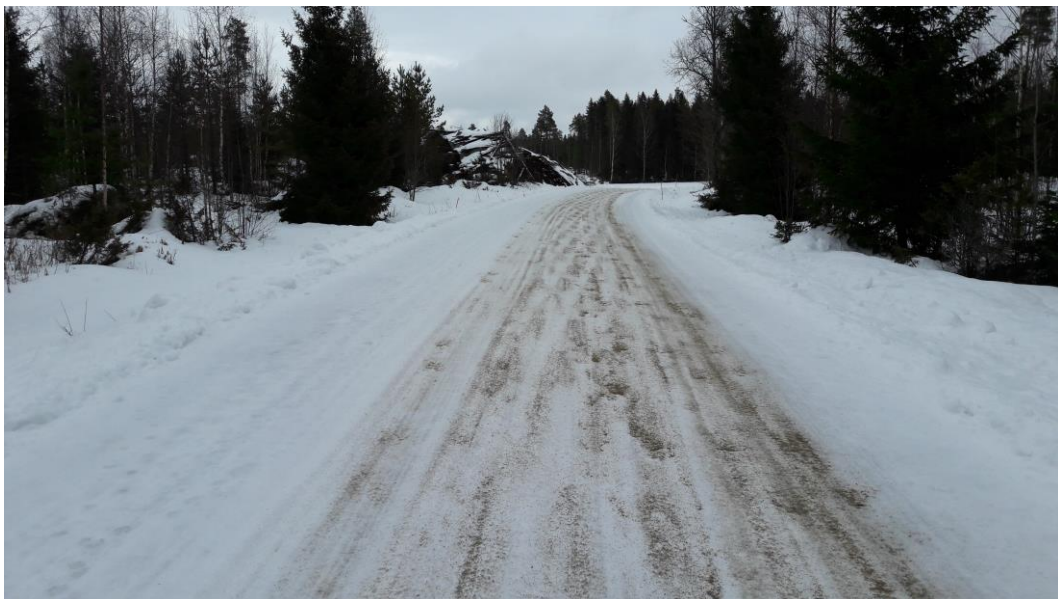
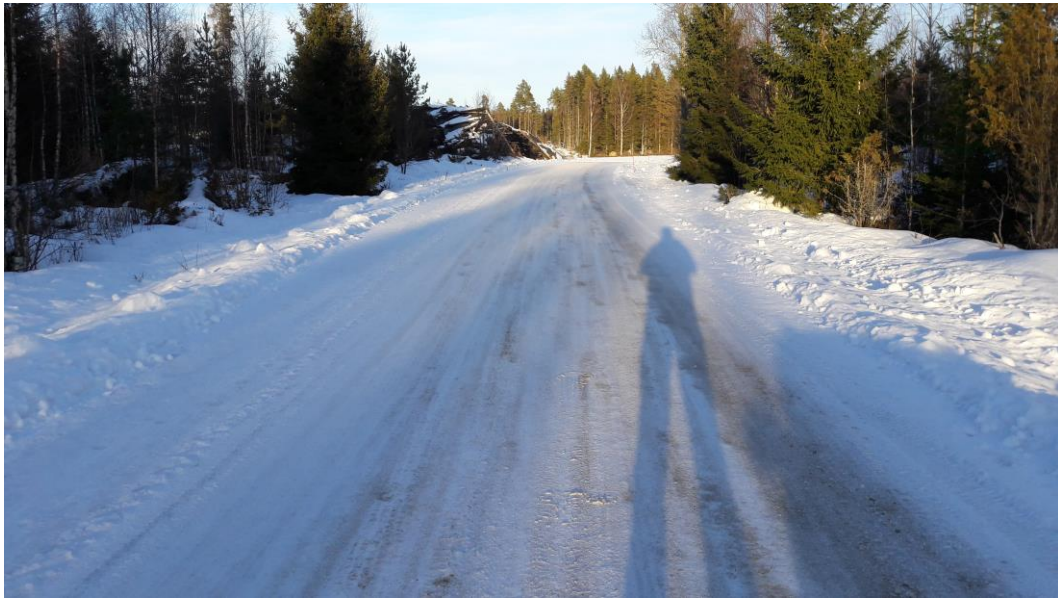
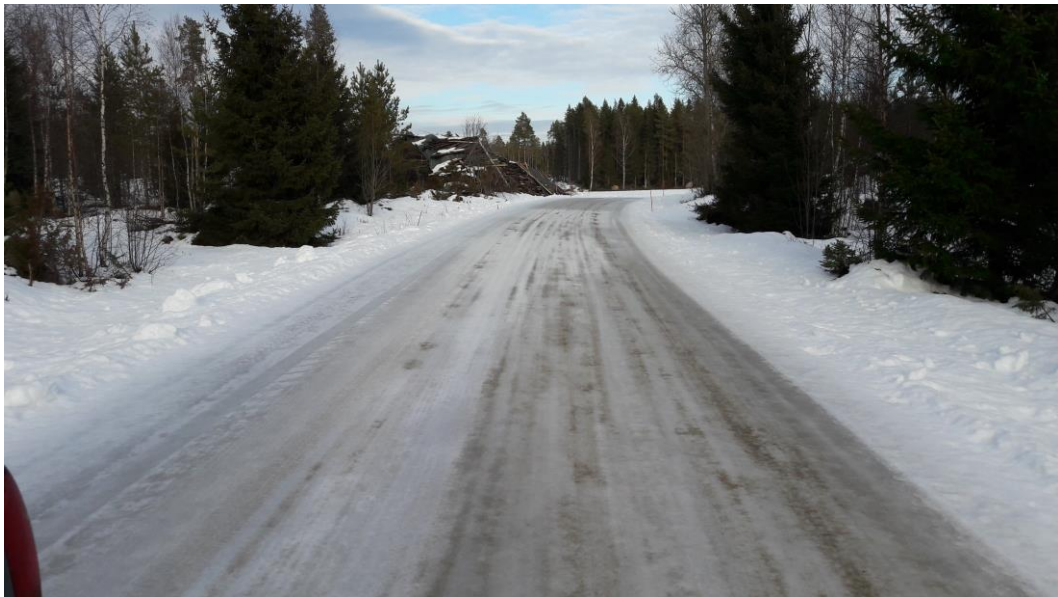
Kuvissa 13 – 16 on masuunimurskeen kokeilusta tieltä 17818 etäisyydeltä 1 260 metriä.

**Kuva 13.** Tie: 17818, etäisyys: 1 260 m. Ennen hiekoitusta.

**Kuva 14.** Tie: 17818, etäisyys: 1 260 m. Hiekoituksen jälkeen.

**Kuva 15.** Tie: 17818, etäisyys: 1 260 m. Yksi vuorokausi hiekoituksen jälkeen.

**Kuva 16.** Tie: 17818, etäisyys: 1 260 m. Kolme vuorokautta hiekoituksen jälkeen.

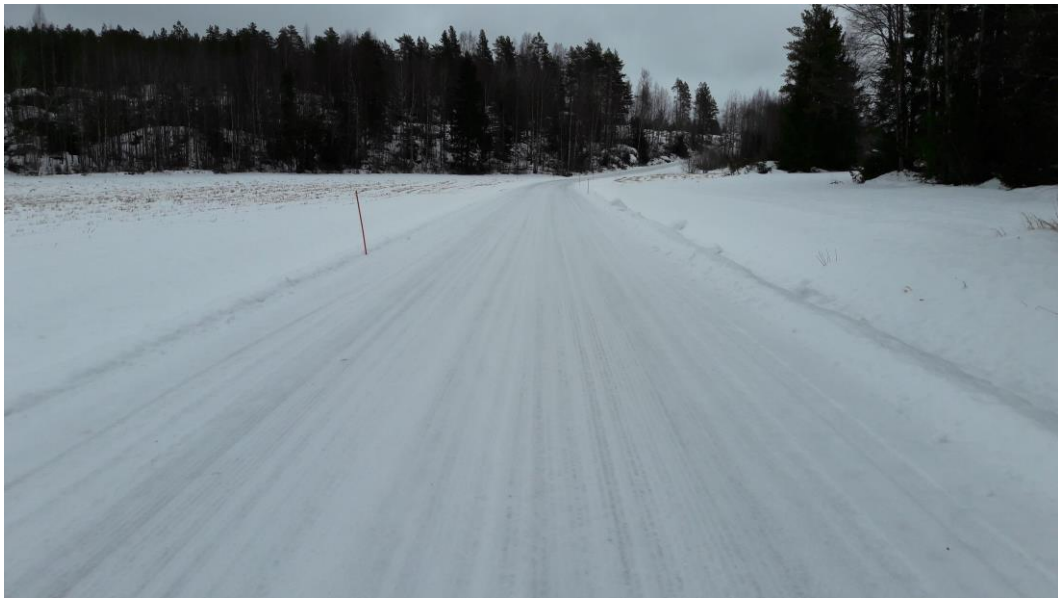
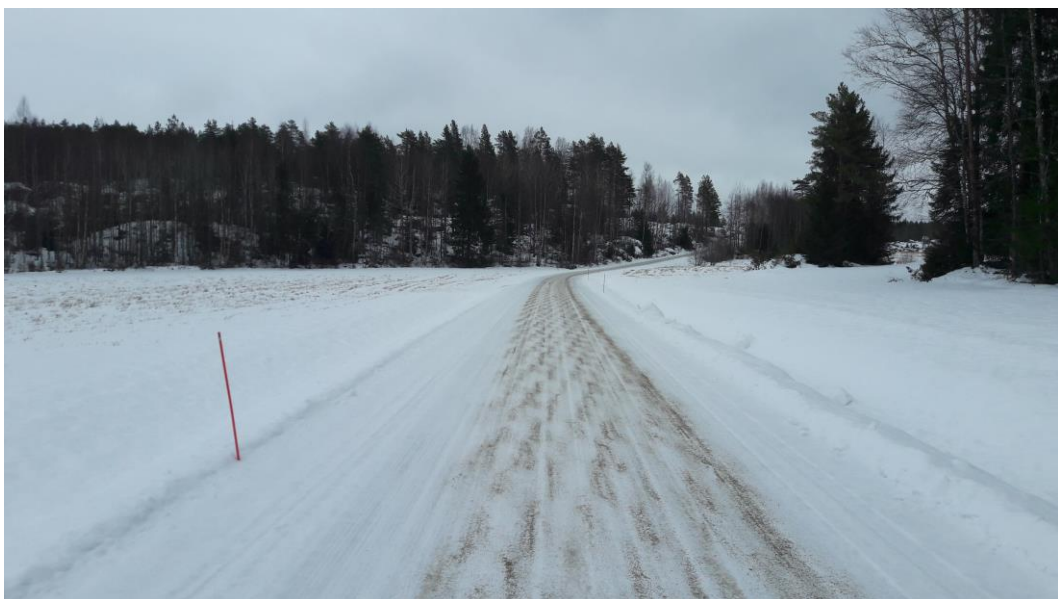
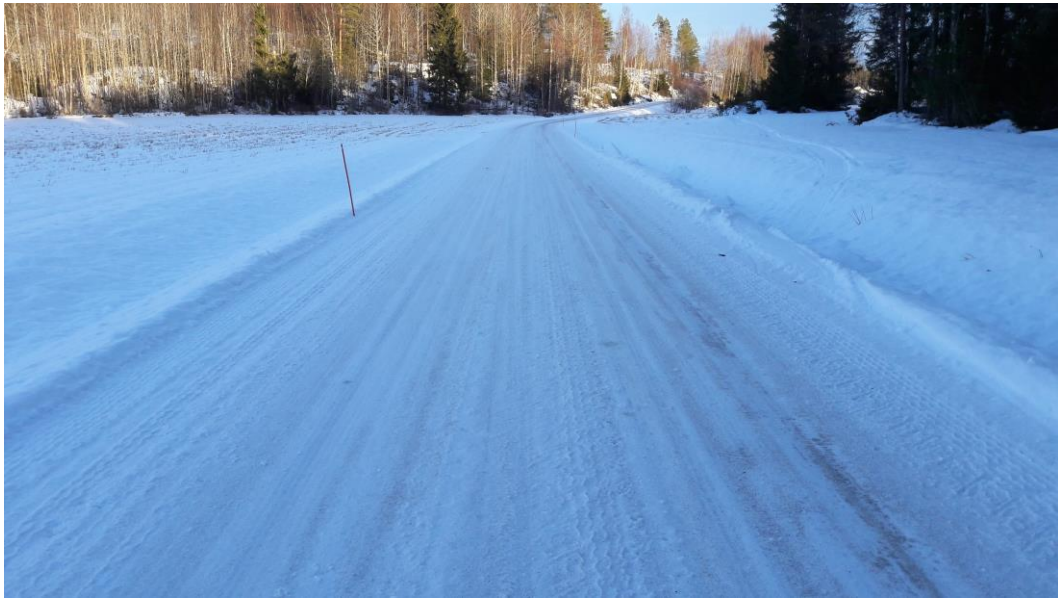
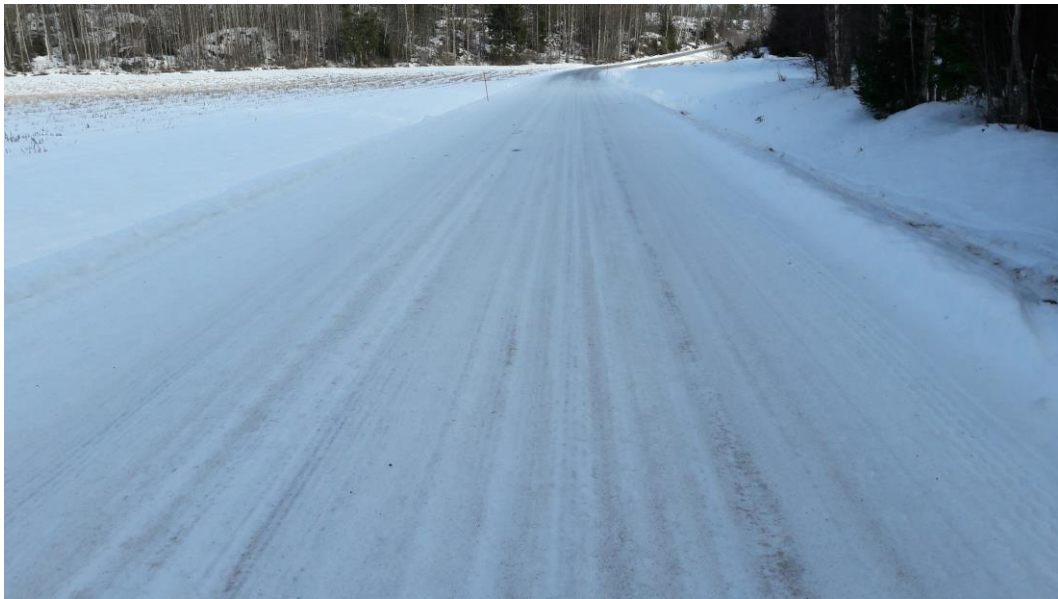
Kuvissa 17 – 20 on esitettyä masuunimurskekokeilu tiellä 17818 etäisyydellä 2 130 metriä.

**Kuva 17.** Tie: 17818, etäisyys: 2 130 m. Ennen hiekoitusta.

**Kuva 18.** Tie: 17818, etäisyys: 2 130 m. Hiekoituksen jälkeen.

**Kuva 19.** Tie: 17818, etäisyys: 2 130 m. Yksi vuorokausi hiekoituksen jälkeen.

**Kuva 20.** Tie: 17818, etäisyys: 2 130 m. Kolme vuorokautta hiekoituksen jälkeen.

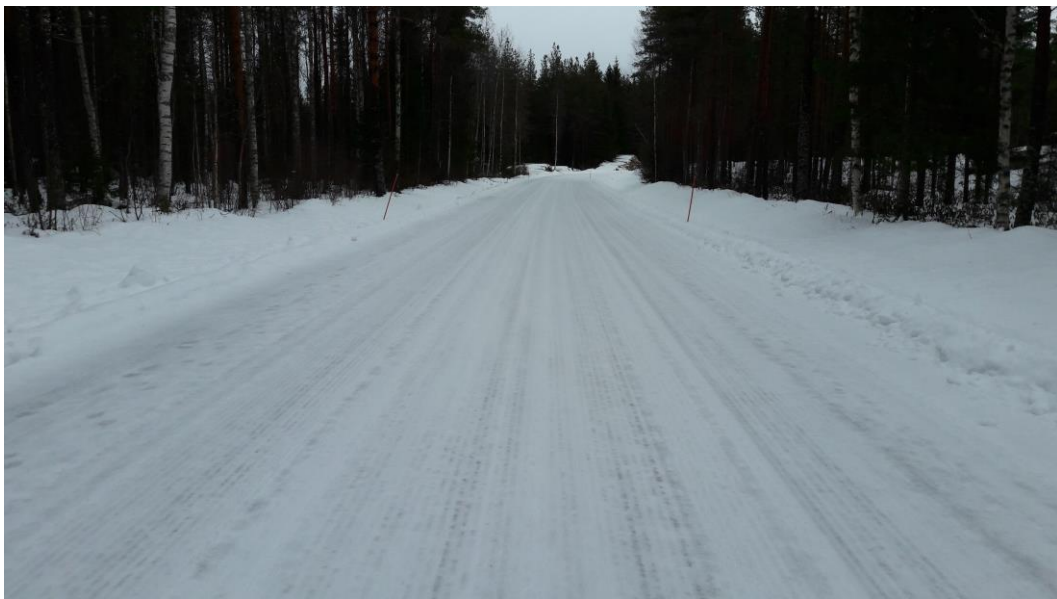
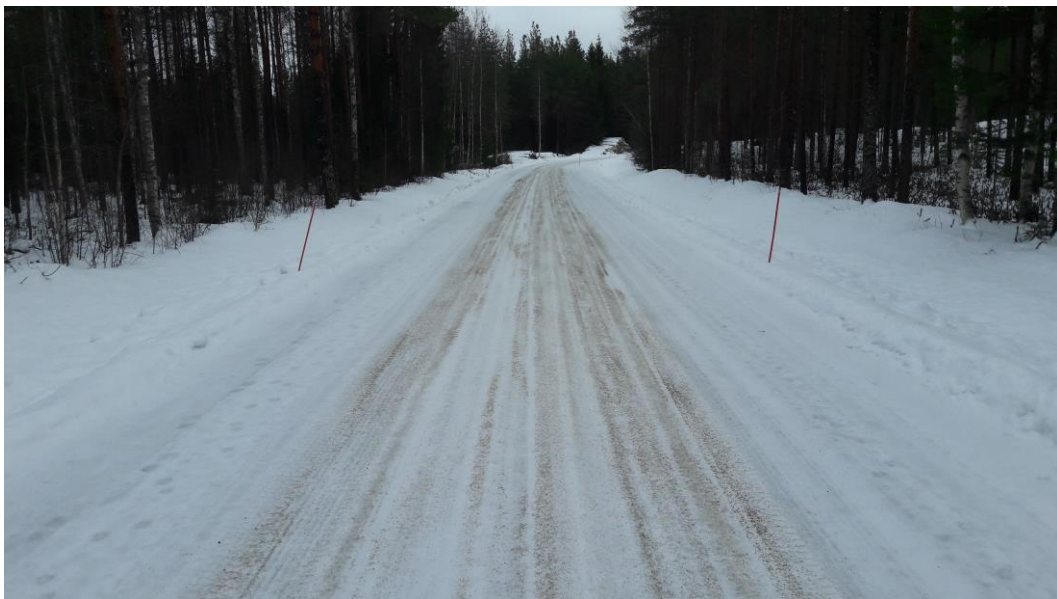
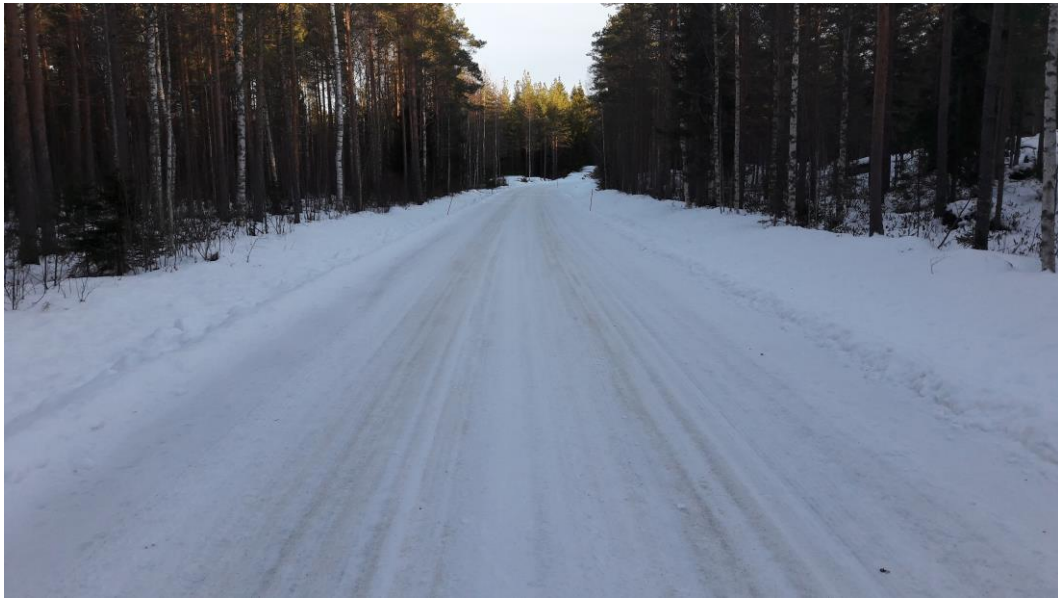
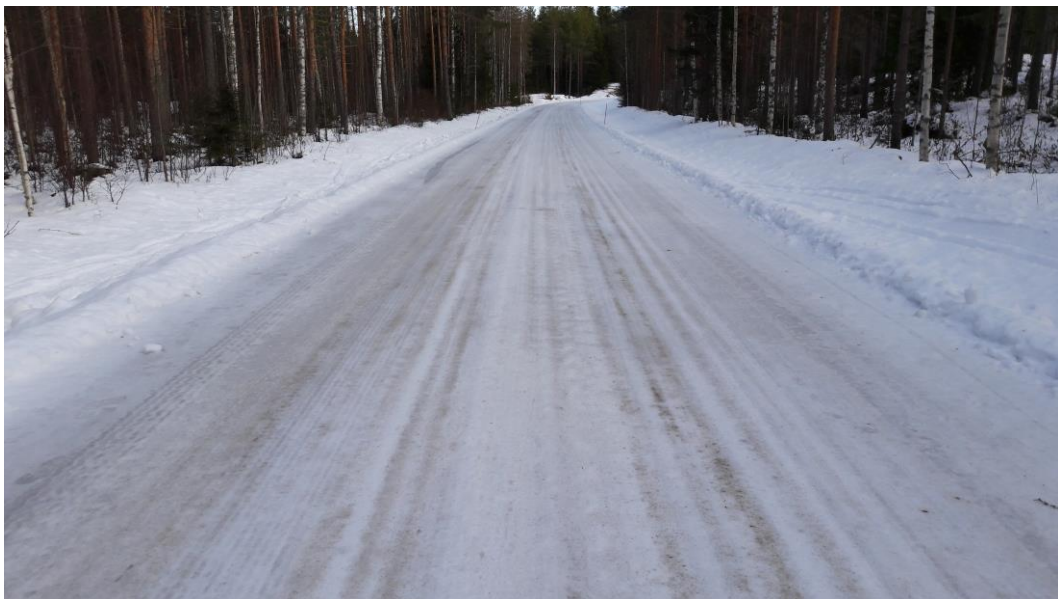
Kuvissa 21 – 24 on esitettyä masuunimurskekokeilu tiellä 17818 etäisyydellä 3 580 metriä.

**Kuva 21.** Tie: 17818, etäisyys: 3 580 m. Ennen hiekoitusta.

**Kuva 22.** Tie: 17818, etäisyys: 3 580 m. Hiekoituksen jälkeen.

**Kuva 23.** Tie: 17818, etäisyys: 3 580 m. Yksi vuorokausi hiekoituksen jälkeen.

**Kuva 24.** Tie: 17818, etäisyys: 3 580 m. Kolme vuorokautta hiekoituksen jälkeen.

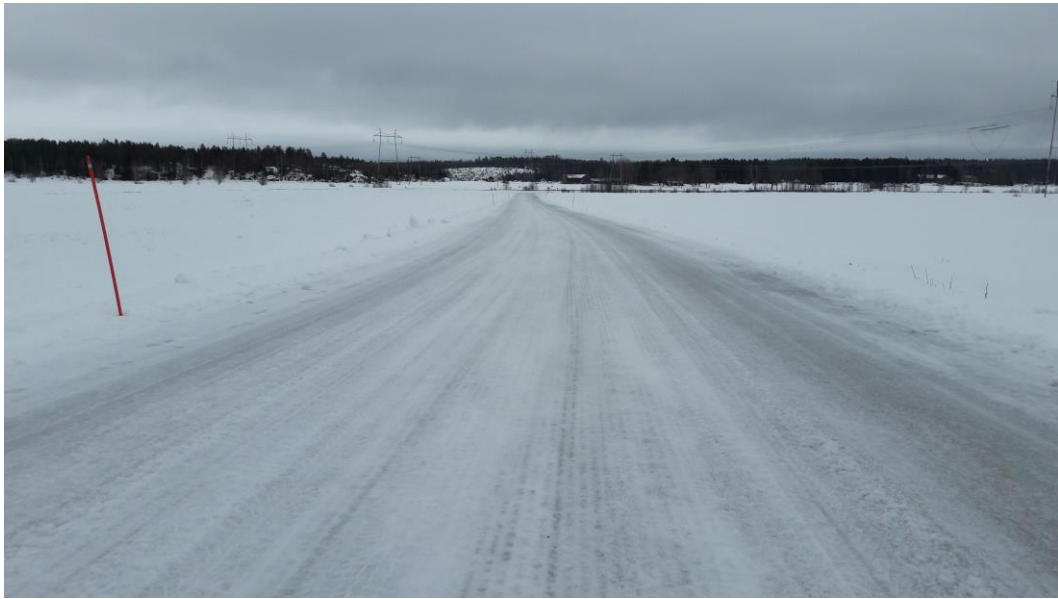
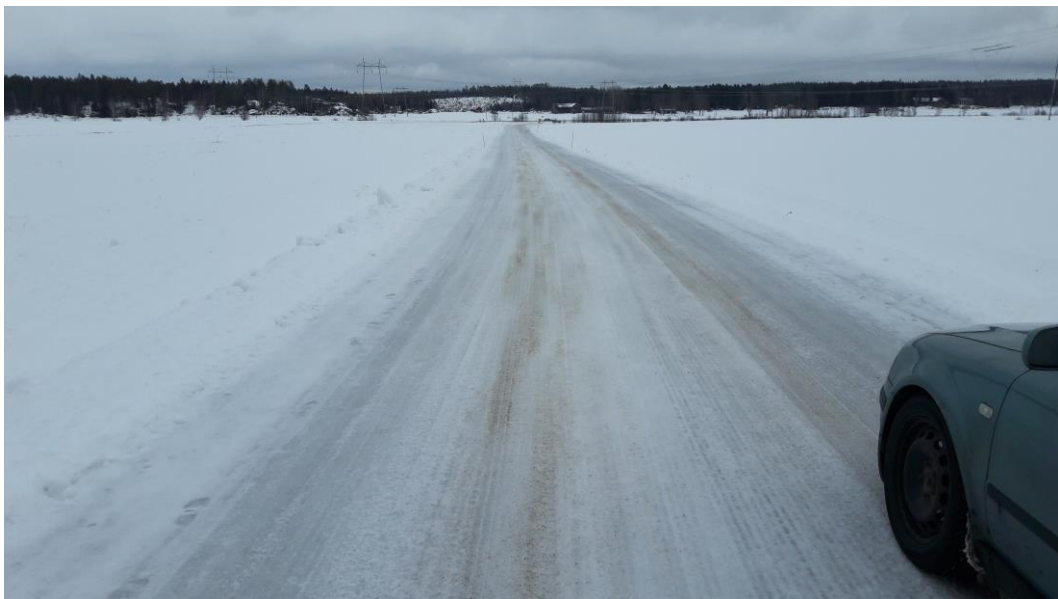
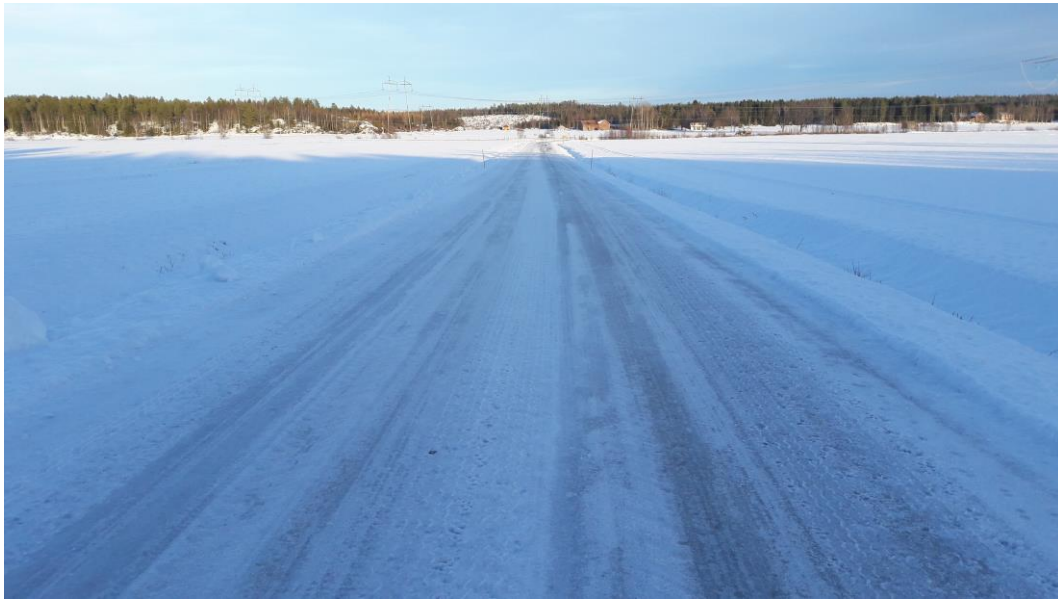
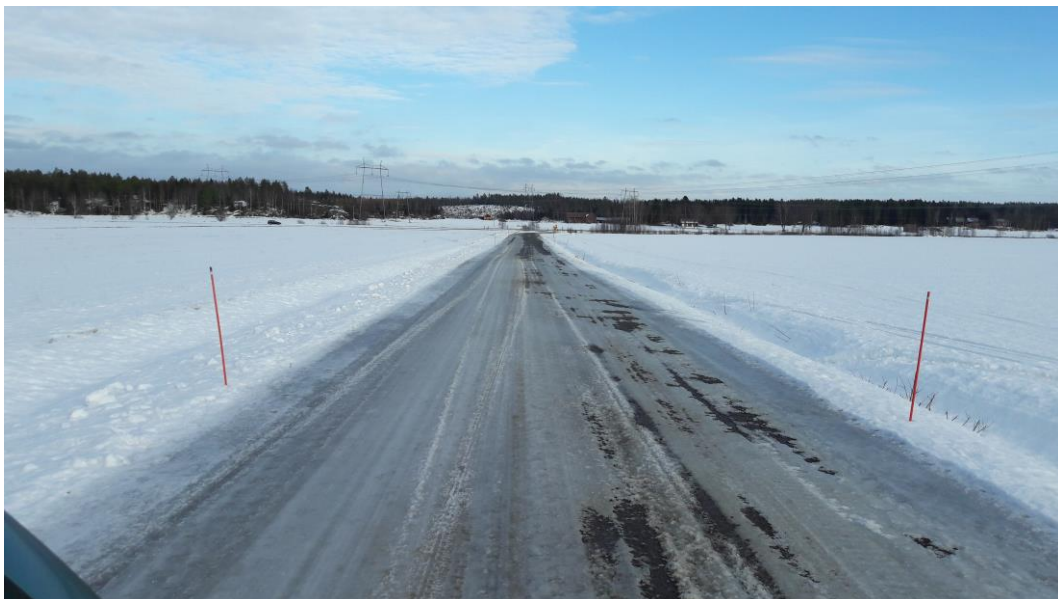
Kuvissa 25 – 28 on esitettyä masuunimurske kokeilu tiellä 17818 etäisyydellä 4 200.

**Kuva 25.** Tie: 17818, etäisyys: 4 200 m. Ennen hiekoitusta.

**Kuva 26.** Tie: 17818, etäisyys: 4 200 m. Hiekoituksen jälkeen.

**Kuva 27.** Tie: 17818, etäisyys: 4 200 m. Yksi vuorokausi hiekoituksen jälkeen.

**Kuva 28.** Tie: 17818, etäisyys: 4 200 m. Kolme vuorokautta hiekoituksen jälkeen.

vuus ei eroa etäisyyksillä 1 260 – 3 580 metriä. Etäisyydellä 4 200 metriä sen sijaan aurinko ehti sulattamaan tieosuutta siten, että tie sohjoontui. Opinnäytetyön liitteenä on vertailukuva masuunimurskeesta ja hiekoitushiekasta hiekoituksen jälkeen ja kolmen vuorokauden kuluttua hiekoituksesta. Kuvassa 29 havainnollistetaan, kuinka masuunimurskeen kitka-arvot pysyvät pidempään korkeampina kuin hiekoitushiekan.

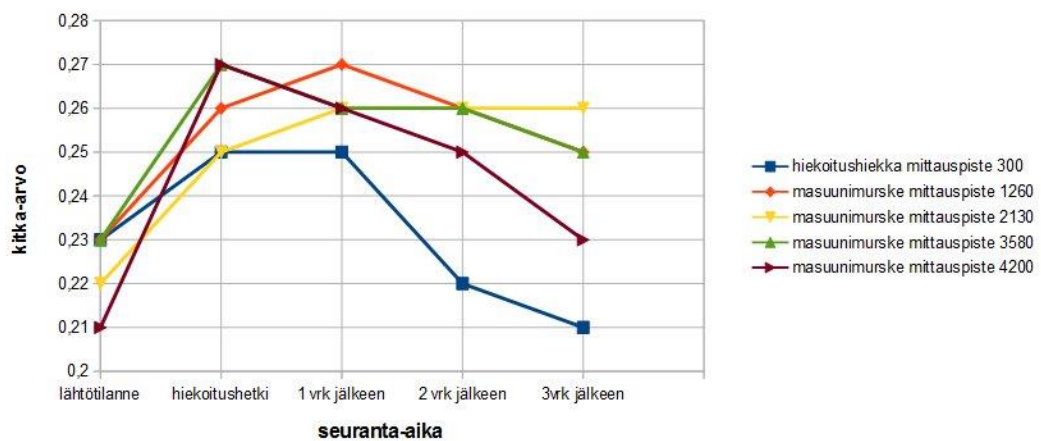
**Kuva 29.** Ensimmäinen seuranta.

Materiaali	etäisyys (m)	Kitka ennen	jälkeen	1 vrk jälkeen	3 vrk jälkeen
Hiekoitushiekka	300	0,23	0,25	0,25	0,21
Masuunimurske	1260	0,23	0,26	0,27	0,25
Masuunimurske	2130	0,22	0,25	0,26	0,26
Masuunimurske	3580	0,23	0,27	0,26	0,25
Masuunimurske	4200	0,21	0,27	0,26	0,23
Lämpötila (°C)		0	0	-2	3

Tuloksena kokeilusta selvisi, että kitka-arvot säilyivät pidempään masuunimurskealueilla kuin hiekoitushiekan alueella. Masuunimurske jätti karheen pinnan sulamisesta huolimatta. Hiekoitushiekka meni läpi jääpolanteesta kahdessa vuorokaudessa.
