Saimaan ammattikorkeakoulu
Tekniikka Lappeenranta
Konetekniikan koulutusohjelma
Kunnossapito

WikiScan hitsaussaumojen tarkastuslaite

Opinnäytetyö 2017

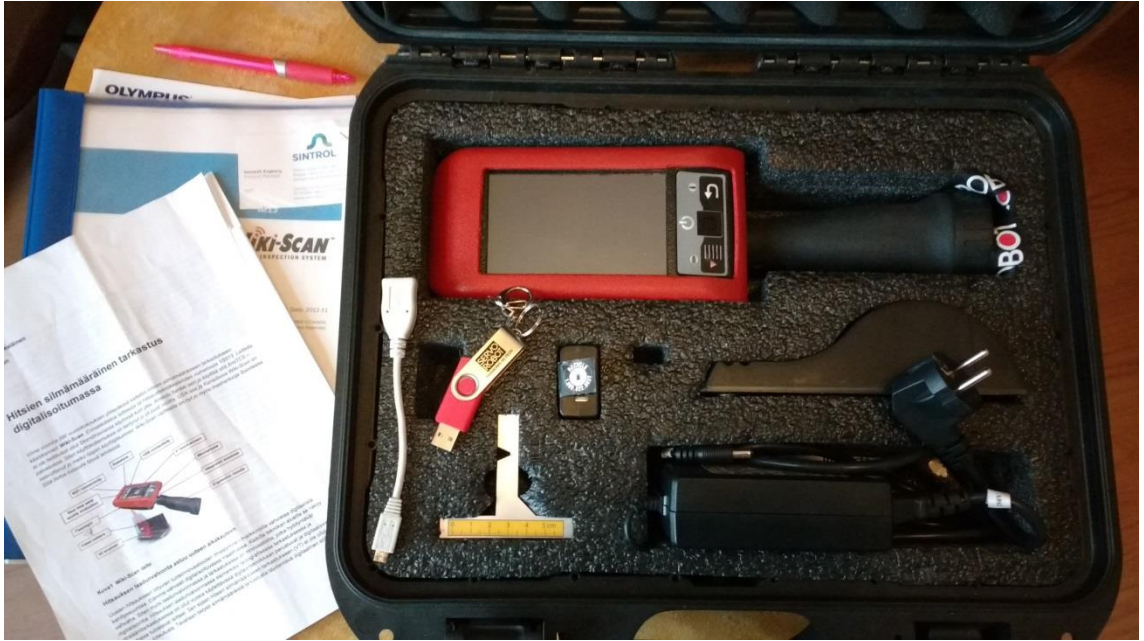
WikiScan käsiskanneri toimitettiin tukevassa muovisalkussa, joka oli sisäpuolelta hyvin pehmustettu (Kuva 2.1). Salkku sisälsi seuraavat tarvikkeet:

- lyhyt suomenkielinen esittely laitteesta
- englanninkielinen käyttöohje
- Olympuksen esitteitä, eivät liittyneet WikiScaniin millään tavalla
- WikiScan käsiskanneri
- USB kaapeli muistitikun liittämiseksi laiteeseen
- USB-muistitikku raporttien tallentamiseen, sisälsi myös käyttöohjeen
- kalibrointikappale
- vara-akku
- verkkovirtamuuntaja ja akkulaturi.

Kuva 2.1 Salkku ja sen sisältö.

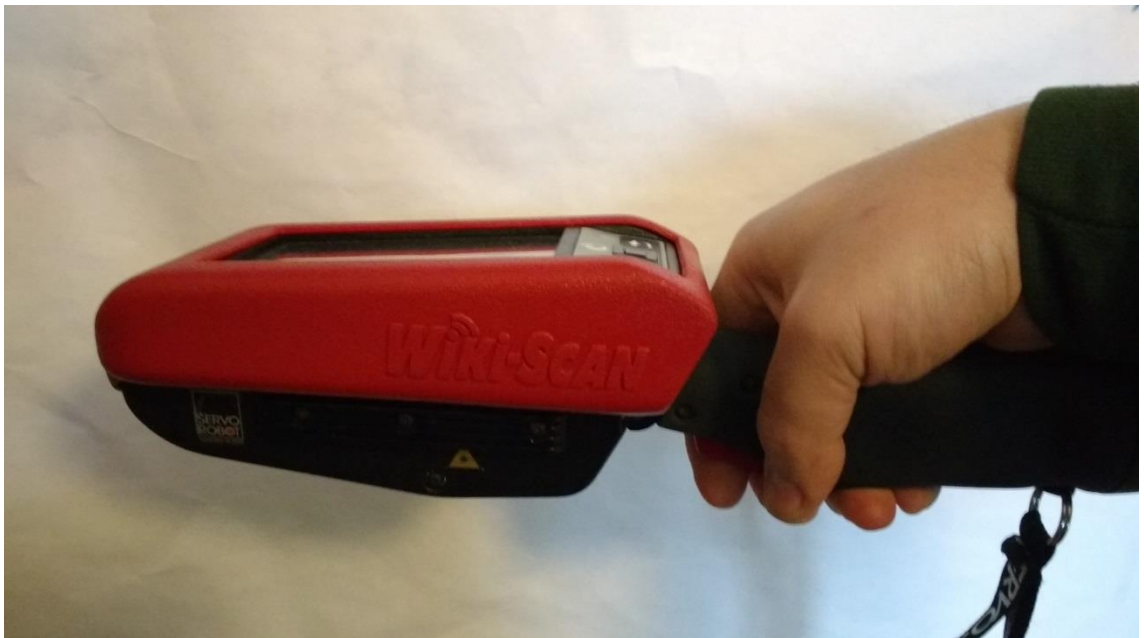
Laite on nimensä mukaisesti käsiskanneri, jota käytetään siten, että laitetta pidetään kädessä ja liikutellaan sopivan etäisyyden päässä hitsisaumasta. (Kuva 2.2)

Kuva 2.2 Laite mittajaan kädessä.

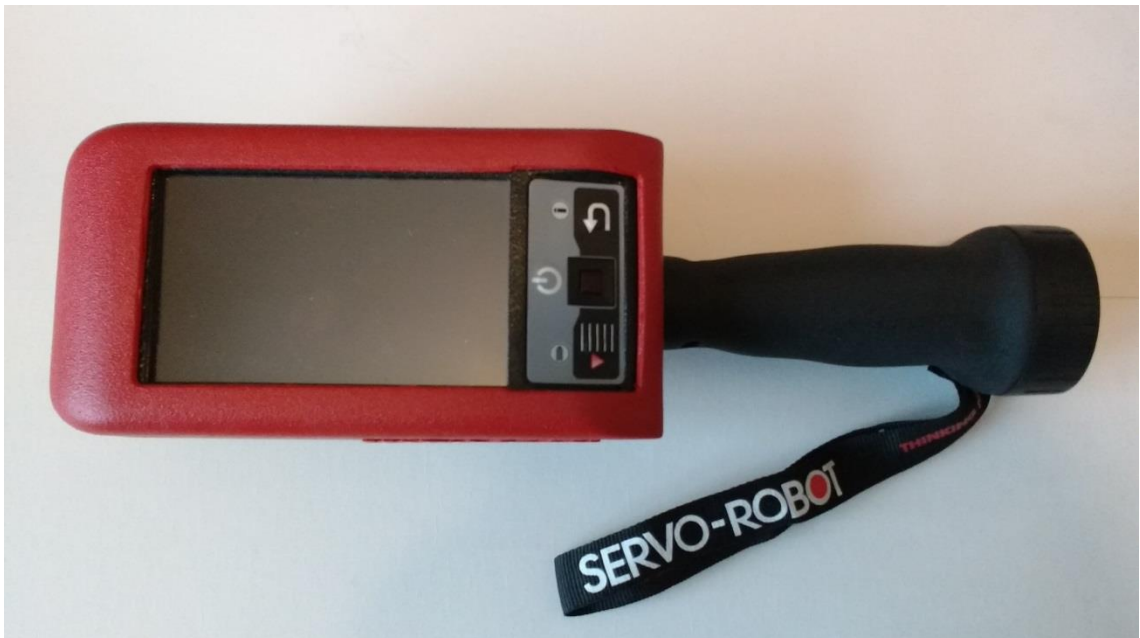
Laitteen päällä ovat kosketusnäyttö, käyttönäppäimet sekä merkkivalot (Kuva 2.3). Käyttönäppäimillä hallitaan laitteen perustoimintoja, kuten virta päälle ja pois päältä, menu-näppäin, jolla avataan valikko, kursorinäppäimet, joita en saanut toimimaan sekä paluunäppäin, jolla palataan valikoissa takaisinpäin. Laitteen kahvassa on liipaisin, jolla suoritetaan mittaukset. Liipaisin toimii myös paluunäppäimenä: sillä palataan suoraan perus- eli mittaustilaan. Laitetta käytetään sekä näppäimiä painelemalla, että kosketusnäytön avulla. (1.)

Lisäksi laitteessa on kaksi merkkivaloa. Ne kertovat sekä akun että laitteen tilasta. Akun merkkivalon ollessa vihreä on akun varaustila hyvä. Mikäli valo muuttuu punaiseksi, akku on tyhjenemässä. Tässä vaiheessa ehtii vielä vaihtaa täyden akun tilalle, ennen kuin laite sammuu. Näytössä on lisäksi akun varuksesta kertova mittari, josta akun varauksen näkee tarkemmin. (1.)

Laitteen tilasta kertovalla merkkivalolla on kolme tilaa. Vihreä kertoo, että laite on päällä ja kaikki toimii normaalisti. Valo palaa keltaisena, kun laite käynnistyy. Punainen ilmoittaa, että laitteessa on jokin toimintahäiriö, esimerkiksi ylikuumentuminen. (1.)

Kuva 2.3 Laite päältä.

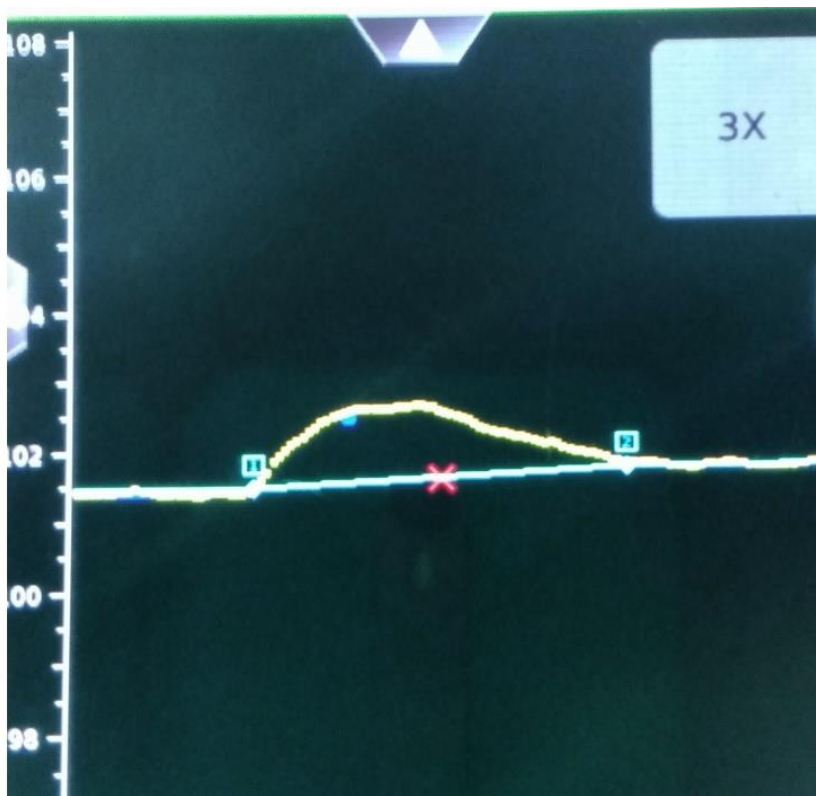
Hitsauksen profiilikuvaan ja sieltä pois siirrytään pyyhkäisemällä näyttöä. Profiilikuvassa on sinisiä neliöitä, jotka ovat siirrettäviä mittapisteitä. Kuvaa vaihdettaessa tulee olla huolellinen, ettei samalla siirrä pisteitä (Kuva 2.4). Arkistoon tallennuksen jälkeen mittapisteitä ei voi enää siirtää.

Kuva 2.4 Mittapisteet.

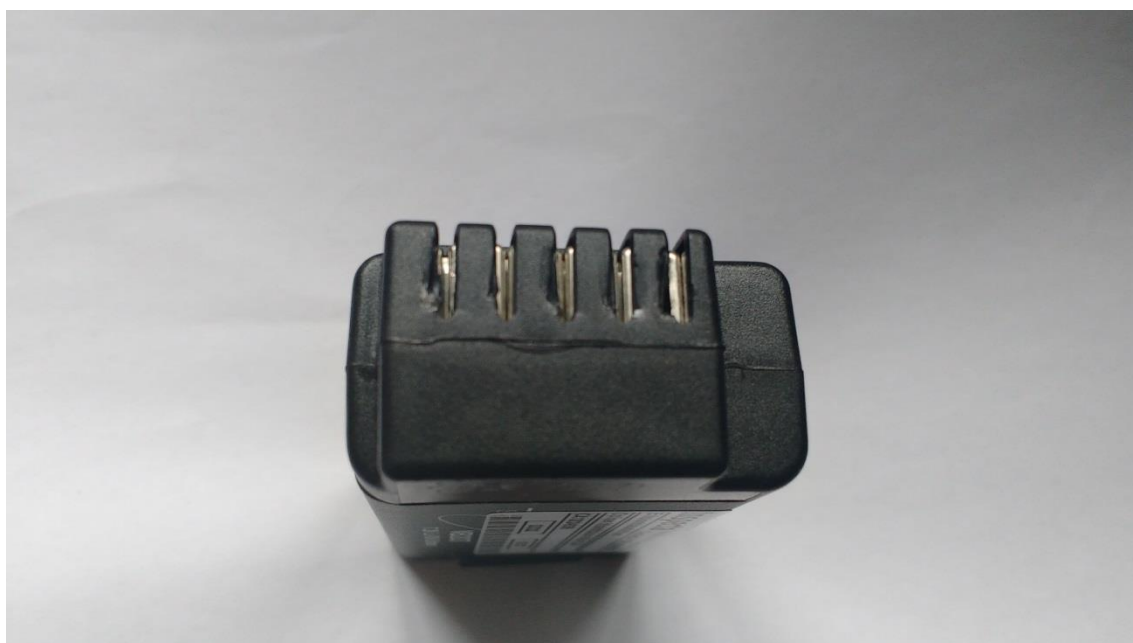
Akkujen virtaliittimet ovat heikkoa tekoa (Kuva 2.5), ja asennettaessa akkua huolimattomasti laitteeseen tai laturiin ne voivat vääntyä. Tällöin kunnollista kosketusta ei tapahdu eikä laite toimi. Näin kävi myös opinnäytetyön mittauksia tehdessä, ja pienellä ruuvimeisselillä jouduttiin vääntelemään liittimiä takaisin kohdilleen. Ahkerassa mittaustyössä akku kestää noin 2 tuntia (1; 2). Laitteessa on mahdollisuus vaihtaa akku ”lennossa”, eli laite kestää käynnissä vaikka akun hetkeksi irrottaa (1). Tämä on kätevä toiminto, eikä mittaustyö keskeydy pitkäksi aikaa.

Kuva 2.5 Akun virtaliittimet.

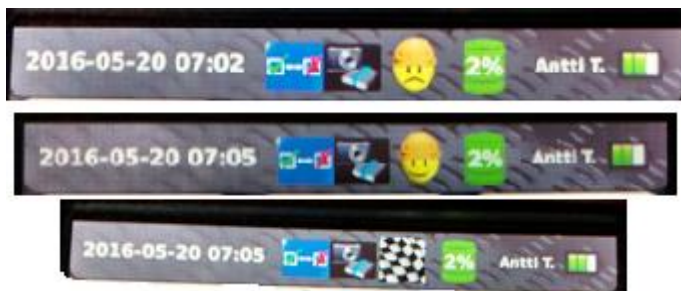
Kokonaisuutena WikiScan osoittautui harjoittelun jälkeen helppokäyttöiseksi. Kun on muutaman mittauksen ohjeiden mukaan tehnyt, onnistuu käyttö myös ilman ohjeita ainakin sujuvat ATK-taidot osaavalta henkilöltä. Näytössä on selkeä työmiehen kasvokuva, joka hymyilee, kun laite on tunnistanut hitsisauman ja on valmis mittaukseen. Surullista kasvoa näyttävä työmies kertoo, ettei hitsisaumaa ole tunnistettu, ja ruutulipulla kerrotaan, kun mittaus on valmis (Kuva 2.6).

Kuva 2.6 Laitteen mittaustilat.

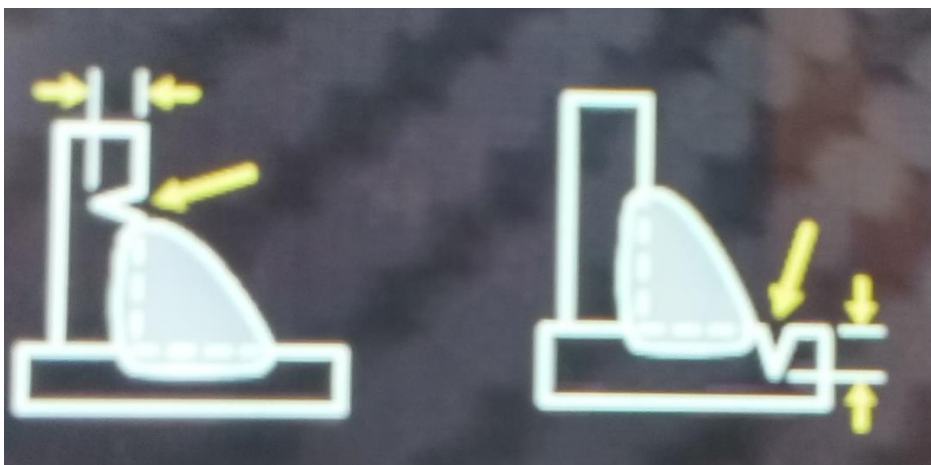
Pienahitsien mittauksissa tulee olla tarkkana, sillä varsinkin T-mallisissa kappaleissa voi helposti syntyä tulkintavirheitä. Laite ilmaisee pienahitsin symbolilla, joka on esitetty kuvassa 2.7.

Kuva 2.7 Pienahitsin symboli.

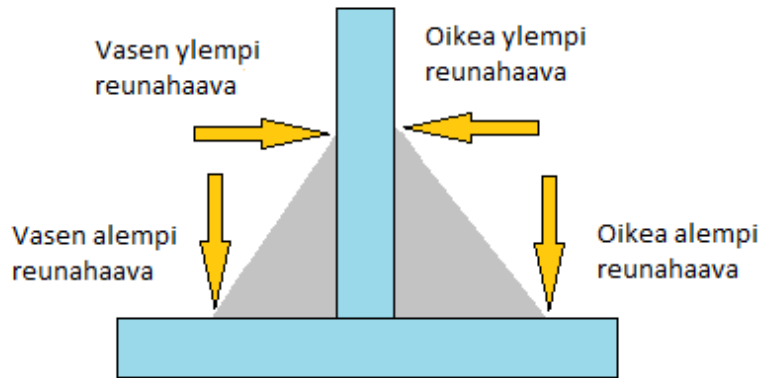
Kuva 2.8 T-hitsausliitoksen periaatekuva.

Kuvassa 2.8 on esitetty hitsiliitoksen periaatekuva ja reunahaavojen paikat. Kun laitteella mitataan pienahitsiä oikealta puolelta, tulevat mittaustulokset laitteelle oikeisiin paikkoihin. Vasenta puolta mitattaessa tapahtuukin niin, että alemmas- ta reunahaavasta tulee ylempi ja päinvastoin. Kuva tavallaan kääntyy 90° oike- alle.

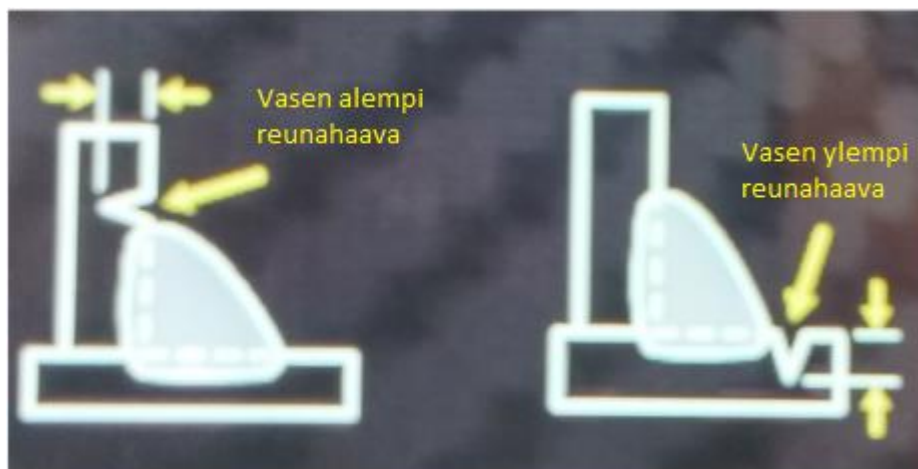
Kuva 2.9 Reunahaavojen paikat.

Kuvassa 2.9 on esitetty reunahaavojen muuttuneet paikat. Sekaannusten vält- tämiseksi kannattaa pyrkiä siihen, että laitteella mitataan pienahitsit vain oikeal- ta puolelta. Valmistajalle olisi tässä kehitettävää niin, että pienahitsin symbolin voisi tarvittaessa kääntää peilikuvaksi.

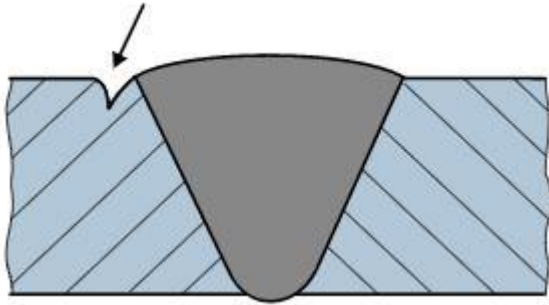
Reunahaava on pieni kolo tai ura hitsin reunassa (Kuva 2.10). Se muodostuu, kun valokaaren sulattama perusaine valuu tai ajautuu pois eikä hitsiin tuotu liisäaine täytä sulatettua kohtaa. (3, s. 14). Reunahaava voi esiintyä myös juuren puolella.

Kuva 2.10 Reunahaava.

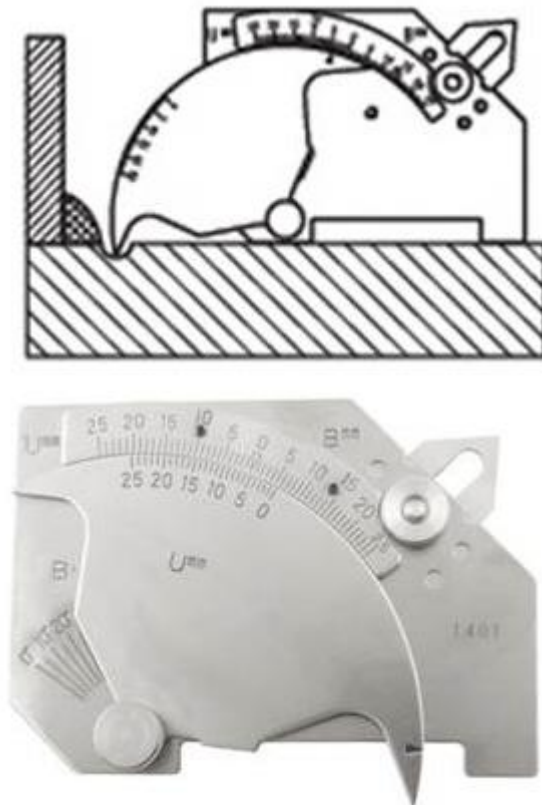
Kuvassa 2.12 on hitsisaumojen monitoimimitta, joka soveltuu myös reunahaavojen mittaukseen. Valmistajan mukaan laitteella pystyy mittaamaan reunahaavoja, joiden syvyys vaihtelee 0:sta 25 millimetriin (8).

Kuva 2.12 Hitsisauman monitoimimitta.

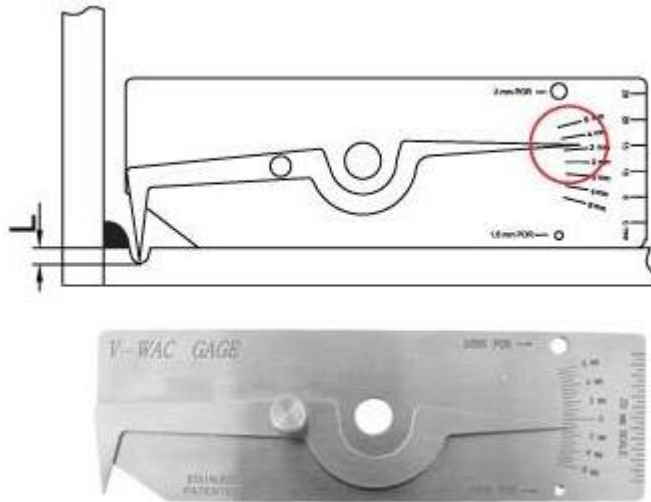
Kuvassa 2.13 on yksinkertaisempi monitoimimitta. Kaaviokuvasta selviää hyvin, kuinka reunahaavan mittaus tapahtuu. Mittakärki asetetaan reunahaavan pohjalle, ja punaisella ympyrällä merkitystä asteikosta luetaan reunahaavan syvyys.

Kuva 2.13 Hitsisauman monitoimimitta.

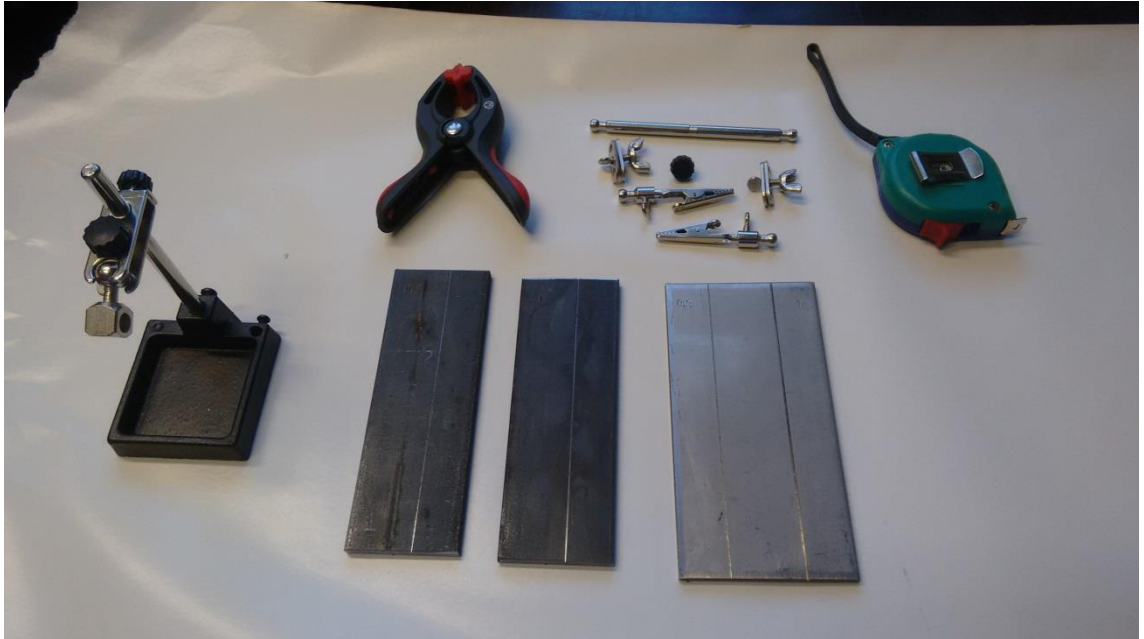
Mittaukset suoritettiin työpöydällä. Työpöydän yläpuolella oli loisteputkivalo, joka ei kuitenkaan sijainnut aivan mittauspisteen yläpuolella. Mittauksia varten hankittiin juotosteline, johon mitattavat kappaleet tulivat kiinni. Teline vaati hieinan rakentelua jotta se soveltuisi tähän käyttötarkoitukseen. Telineestä purettiin ylimääräiset osat, tangon ja hauenleuat pois. Koekappaleet kiinnitettiin jousivoimalla toimivalla puristimella telineeseen (Kuva 3.1).

Kuva 3.1 Mittausvälineet ja koekappaleet.

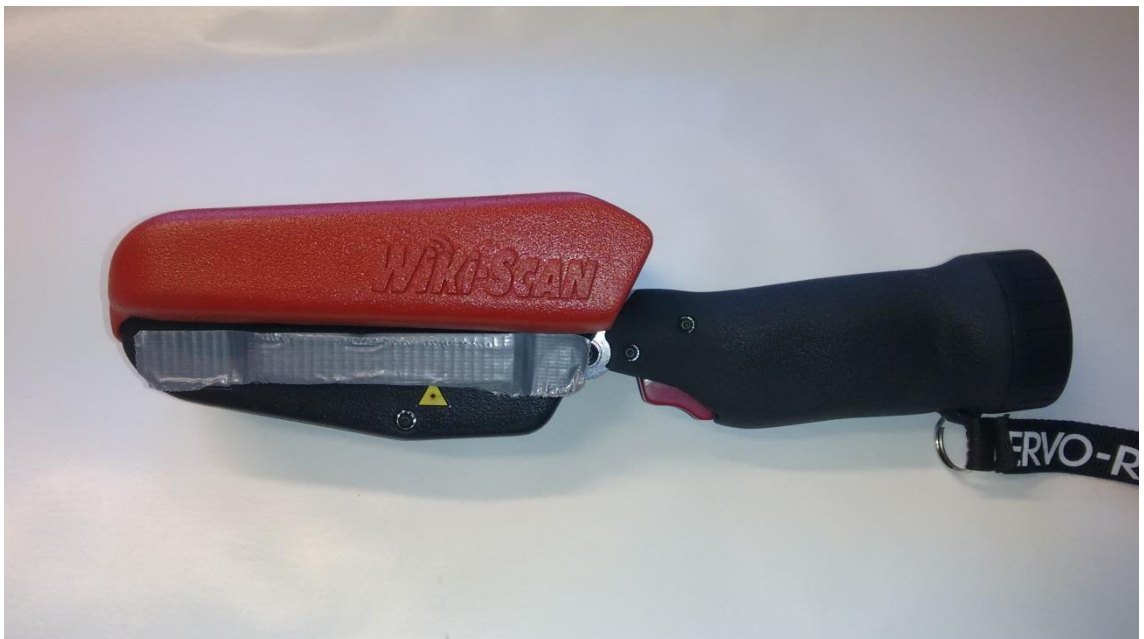
WikiScan kiinnitettiin varovasti ruuvipenkkiin. Laitteen kyljet suojattiin ilmastointiteipillä (kuva 3.2) ettei siihen jäisi naarmuja. Näillä järjestelyillä saatiin säädettyä riittävän tarkka etäisyys laitteen ja koekappaleen välille.

Kuva 3.2 WikiScan suojattuna ilmastointiteipillä.

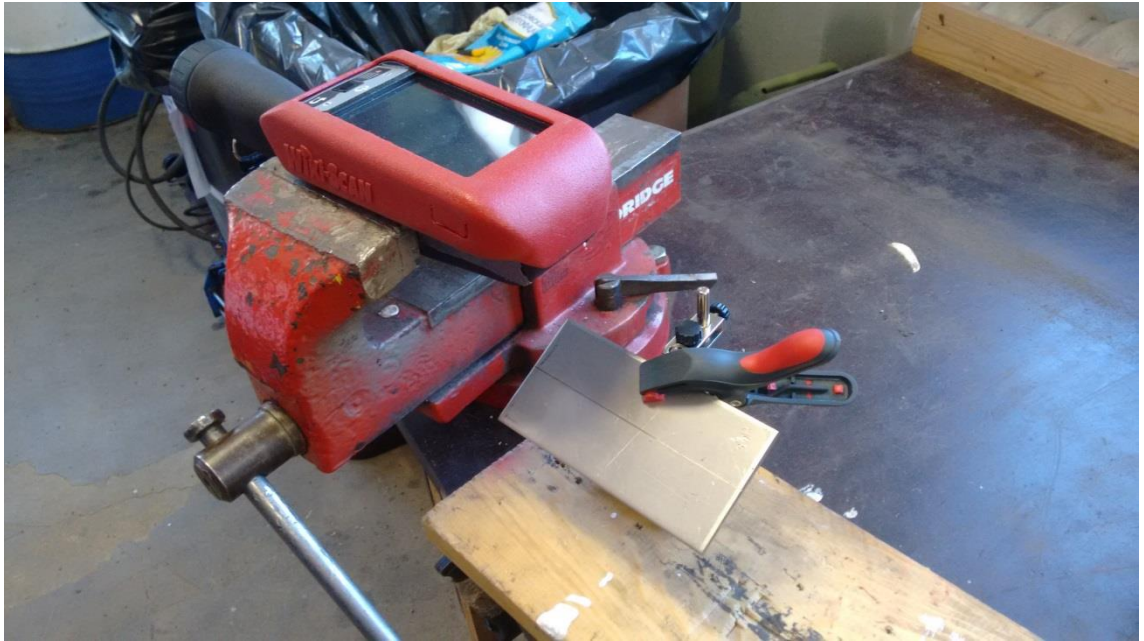
Lisäksi telinettä kallistamalla saatiin mitattua, miten WikiScanin ja koekappaleen välinen kulma vaikuttaa mittaustuloksiin (Kuva 3.3).

Kuva 3.3 Koekappale kallistettuna telineessä.

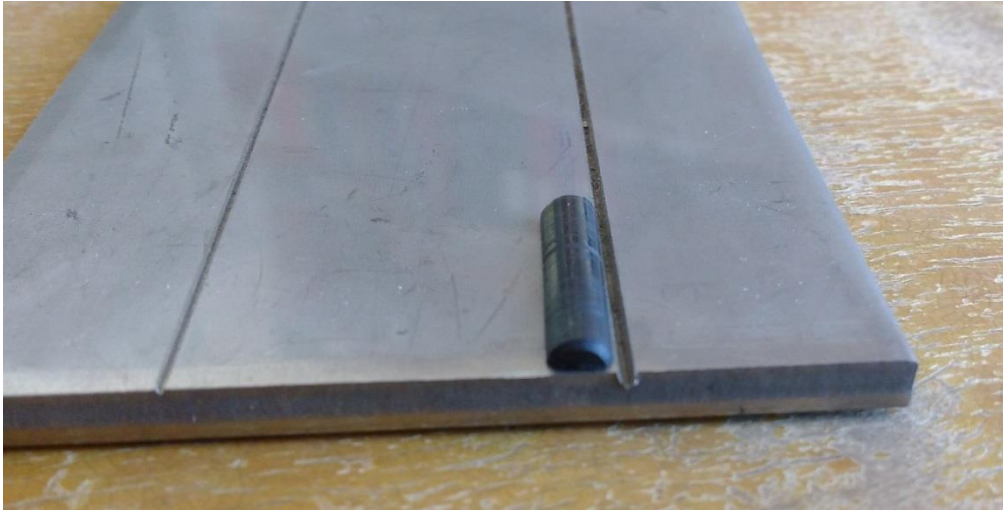
WikiScania yritettiin huijata luulemaan uria hitsausaumoiksi niin, että laitettiin halkaistu poranterä koekappaleen päälle uran viereen (Kuva 3.4). Toivottiin, että WikiScan luulisi poranterää hitsisaumaksi ja antaisi mittaustuloksia, mutta näin ei tapahtunut. Todettiin, että tällä tavalla WikiScanin tutkiminen ei onnistu, vaan tarvitaan aitoa hitsisaumaa sekä reunahaavaa mittausten onnistumiseen.

Kuva 3.4 Halkaistu poranterä uran vieressä.

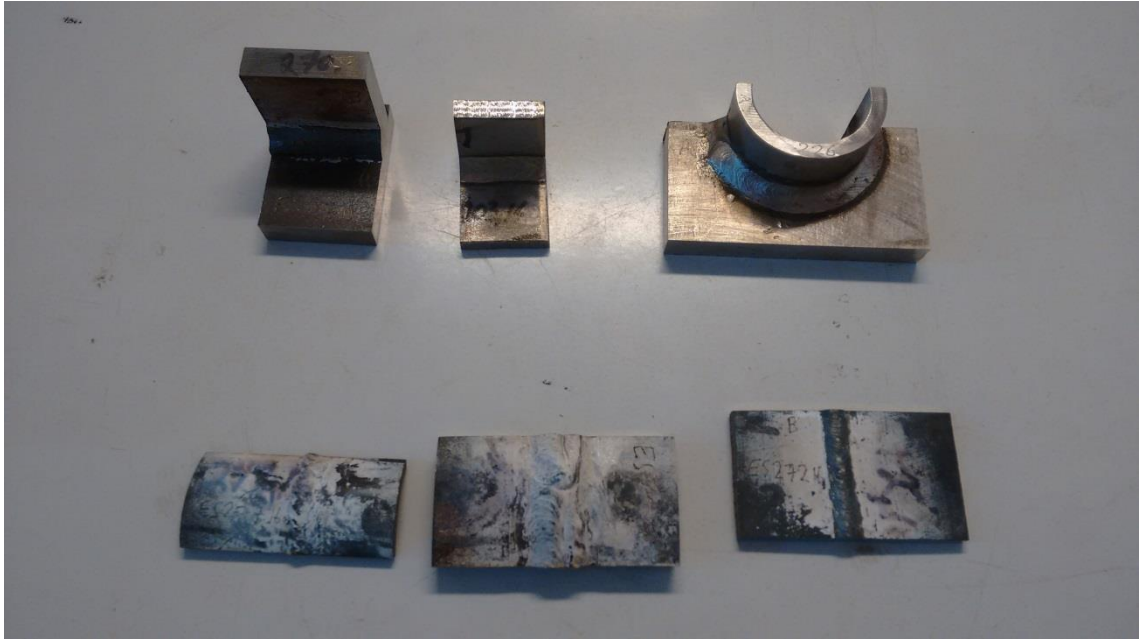
Vantaalla yhteyshenkilönä toimi NDT-tarkastaja Ari Kaarnalehto. Valitettavasti häneltä ei löytynyt sopivia reunahaavallisia hitsisaumoja. Seuraavaksi koekappaleita etsittiin tarkastaja Anu Virralta, joka vastaa laboratorioon tulleiden koekappaleiden kuvauksista, mittauksista ja säilytyksestä. Virralla oli ilmastoidussa kaapissa koekappaleita hyvässä järjestyksessä. Niiden joukosta valittiin kiinnostavimmat koekappaleet (Kuva 3.5) ja Virta etsi tietokoneelta niistä tallennetut mittaustulokset.

Kuva 3.5 Vantaan Inspectan koekappaleet.

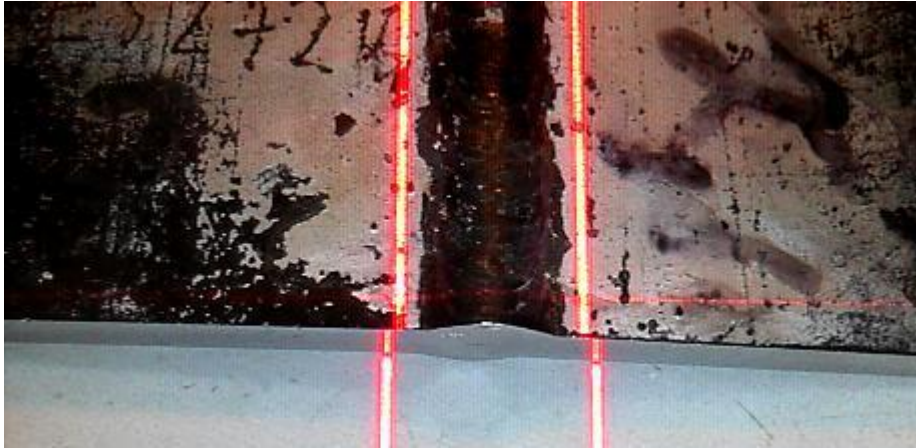
Läheltä: WikiScanin reunamerkkilaserit mahdollisimman läheltä hitsiä niin, että laite tunnistaa hitsisauman oikein (Kuva 3.6).

Kuva 3.6 Hitsisauman mittaus läheltä.

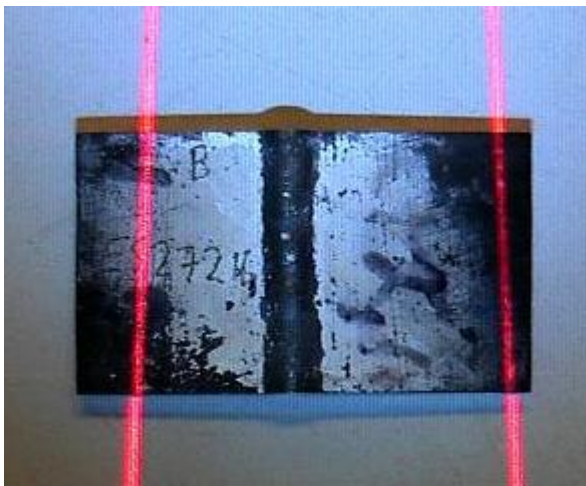
Etäältä: reunamerkkilaserit niin kauas, että WikiScan ei enää tunnista hitsiä. Tästä kohtaa siirto takaisin päin niin, että laite tunnistaa hitsisauman (Kuva 3.7).

Kuva 3.7 Hitsisauman mittaus etäältä.

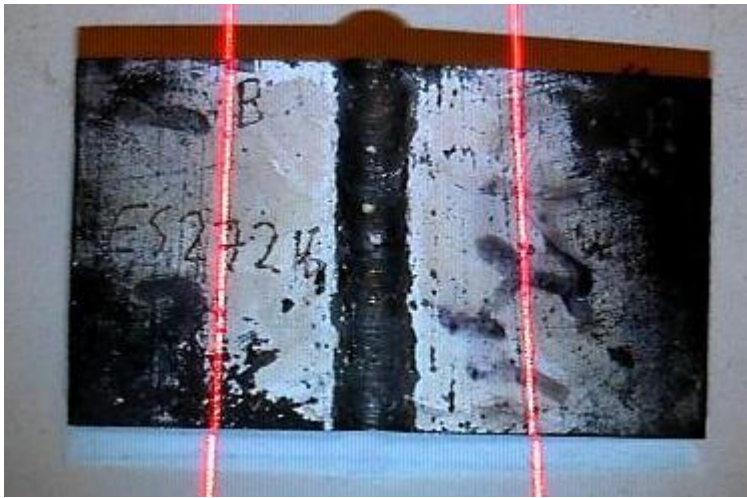
Keskeltä: jostain edellisten väliltä, vastaa lähinnä tilannetta, jossa WikiScania käytetään todellisessa mittaustilanteessa (Kuva 3.8).

Kuva 3.8 Hitsisauman mittaus keskeltä.

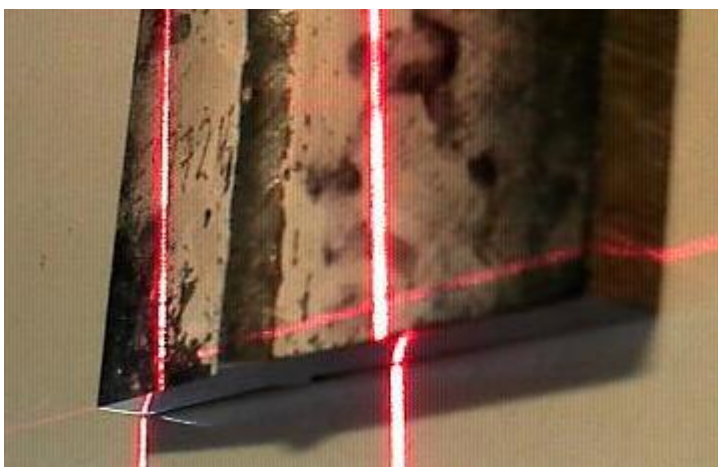
Vasen: WikiScan kallistettuna vasemmalle niin, että koekappaleen hiottu puoli oli mittaajaan päin. Juuren puolelta mitattuna kappale oli käännetty toisinpäin, eli hiottu puoli poispäin mittaajasta.

Oikea: vastaavat mittaukset kuin vasen, mutta laite kallistettuna oikealle (Kuva 3.9).

Kuva 3.9 Hitsisauman mittaus oikealle kallistettuna.

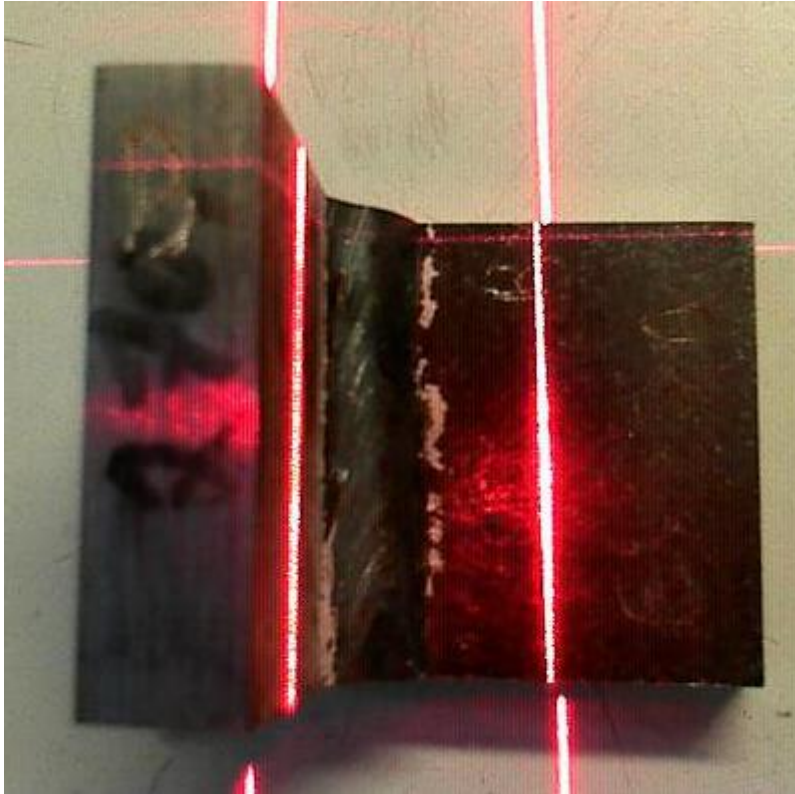
Piena päältä: hiottu puoli mittaajaan päin, WikiScan niin ylös kappaleen päälle, että hitsisauma tunnistetaan (Kuva 3.10).

Kuva 3.10 Pienahitsin mittausta päältä.

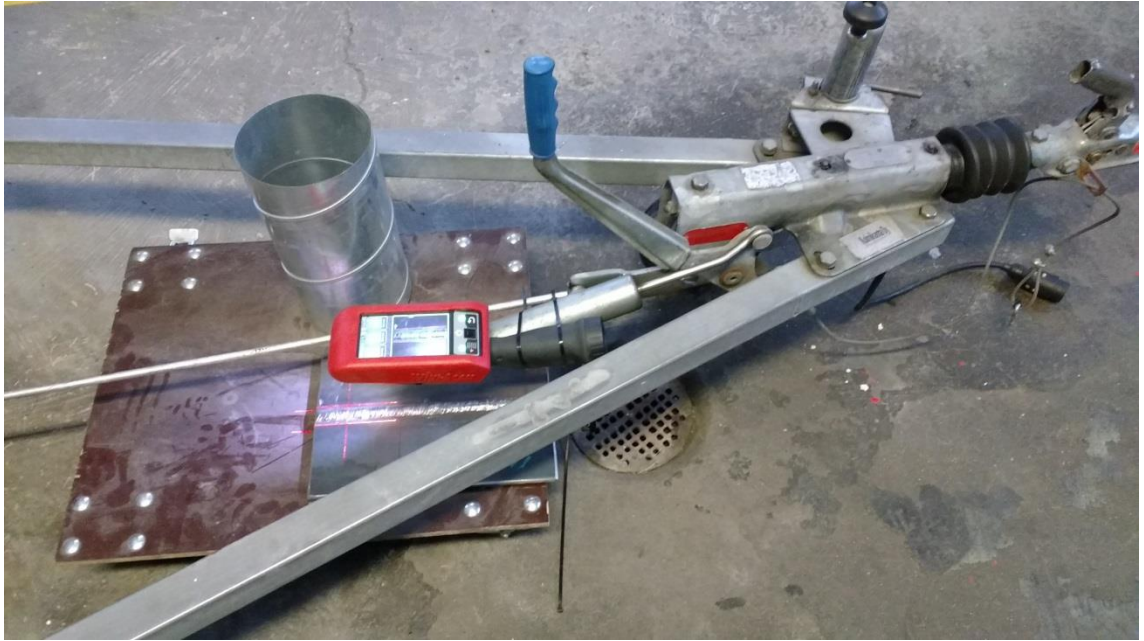
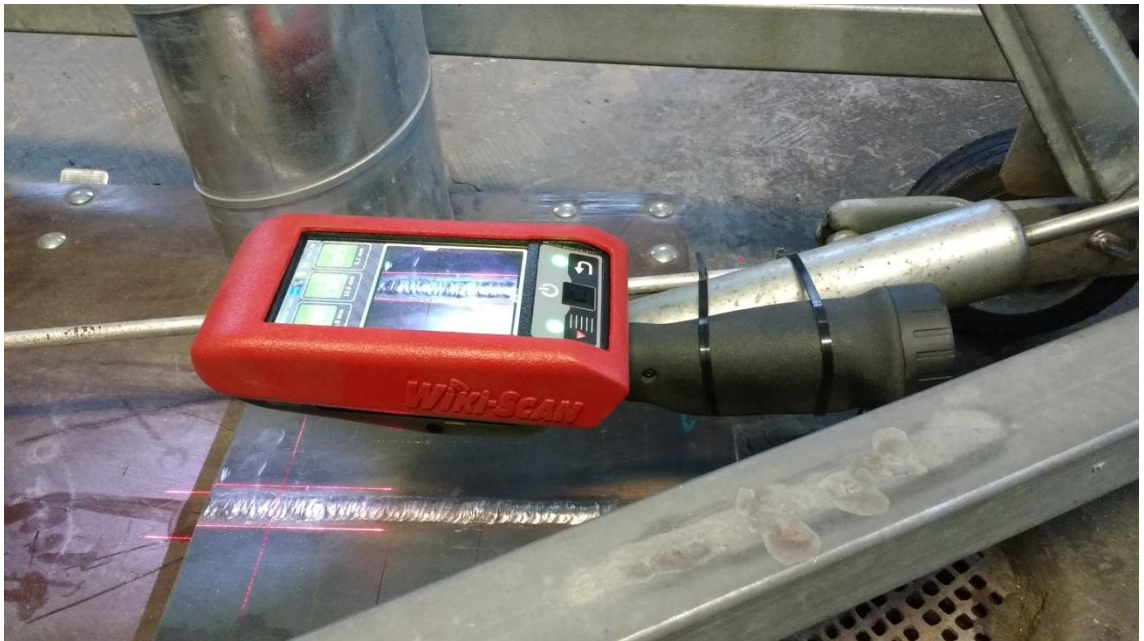
Jotta mittaukset onnistuisivat mahdollisimman tarkasti, järjestettiin sekä koekappaleille että WikiScanille kunnolliset telineet. Näin pyrittiin välttämään mittauksesta aiheutuvia virheitä. Kappaleille 1 ja 3 tehtiin teline hitsauskoneen alusvaunusta, jossa niitä oli kätevä liikuttaa. WikiScan kiinnitettiin nippusiteillä peräkärryn kiinni. Peräkärryn nokkapyörä toimi kätevästi WikiScanin korkeussäätimenä (Kuvat 3.11 ja 3.12). Kun lattia oli harjattu puhtaaksi, pystyttiin alusvaunua liikuttamaan tarkasti WikiScanin alapuolella.

Kuva 3.11 Koekappaleen nro 1 mittausjärjestelyt.

Kuva 3.12 Koekappaleen nro 1 mittausjärjestelyt.

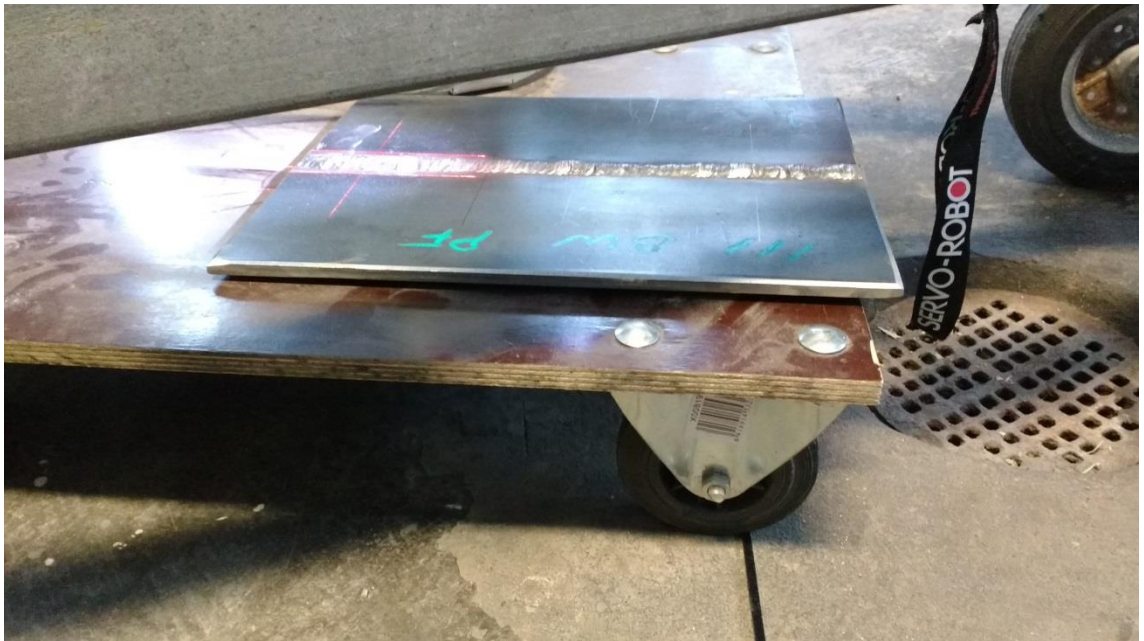
Reunahaavan löydyttyä alusvaunu pysäytettiin paikalleen nippusiteen avulla (Kuva 3.13).

Kuva 3.13 Nippusidejarru.

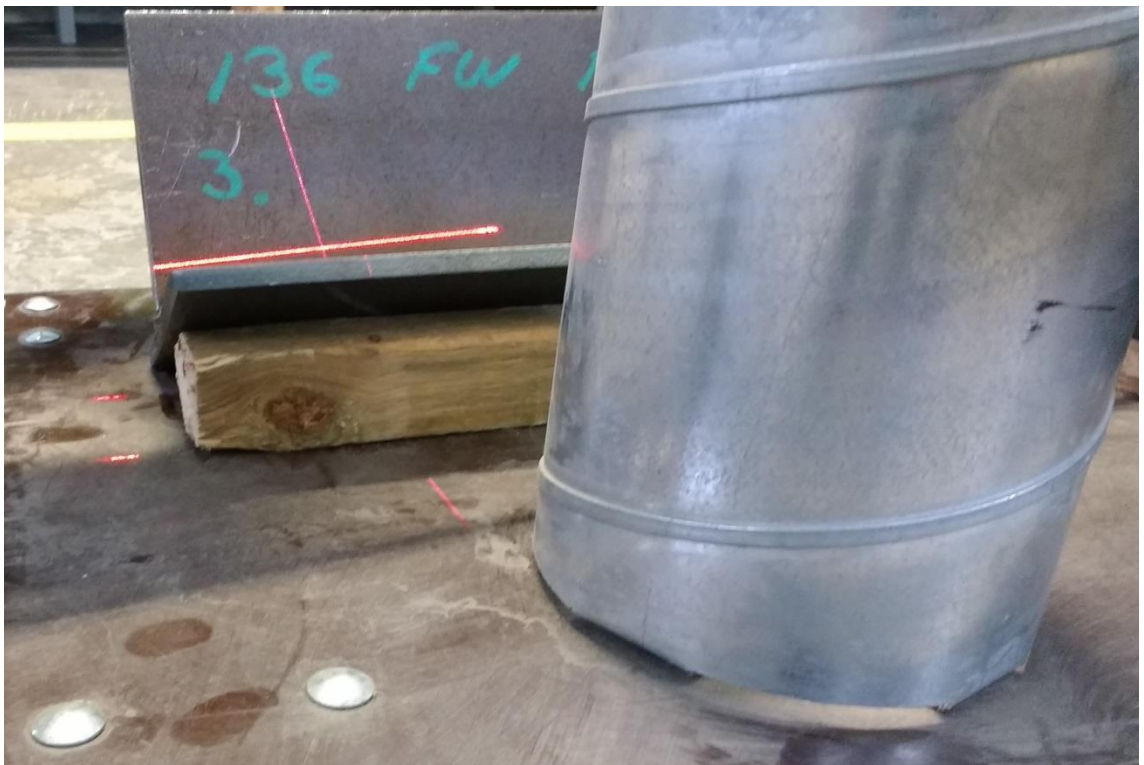
Koekappaleen numero kolme kallistettiin puupalikan avulla sopivaan kulmaan (Kuva 3.14). Muuten mittaukset suoritettiin samalla tavalla kuin kappaleelle nro 1.

Kuva 3.14 Koekappale nro 3 mittausjärjestelyt.

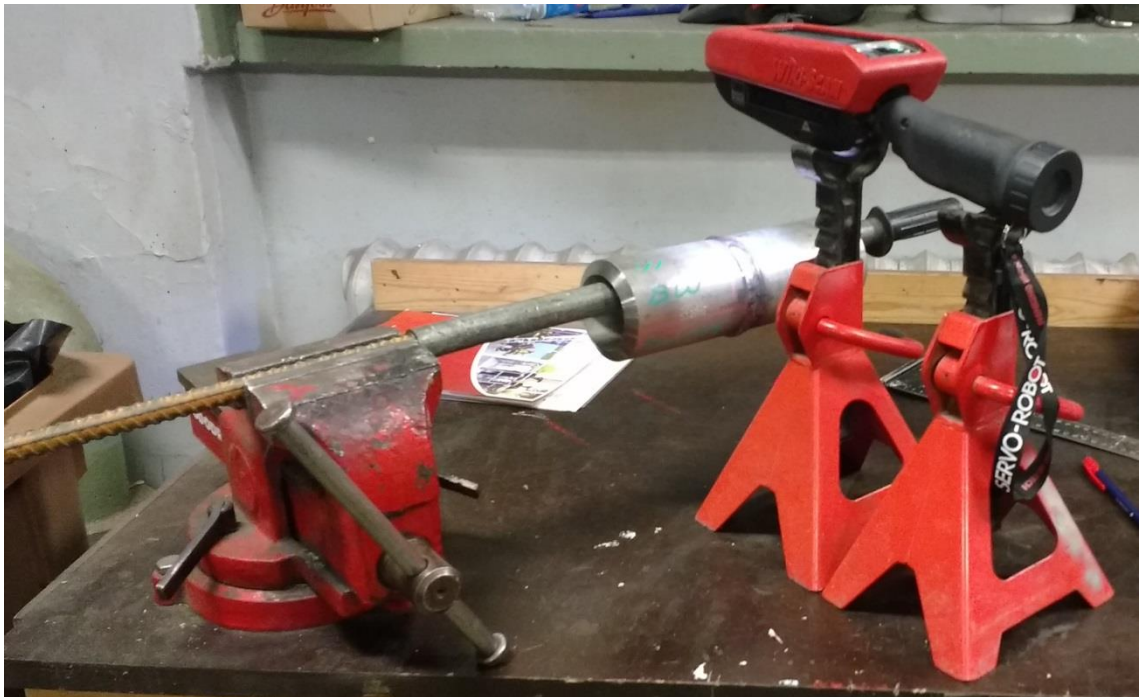
Koekappale numero 2 oli putki. Sen mittausjärjestelyt tehtiin niin, että koekappale asetettiin ohuemman putken päälle ja tämä putki oli harjateräksen päällä. Harjateräs vastaavasti kiinnitettiin ruuvipenkkiin. WikiScan oli kahden autonkorjauspukin päällä, näillä saatiin säädettyä sopiva etäisyys ja mittauskulma (Kuvat 3.15 ja 3.16). Mittaus tehtiin niin, että ohuempaa putkea pyöritettiin harjateräksen päällä, jolloin myös koekappale pyöri sopivan hitaasti. Reunahaavan löydyttyä pyörittäminen lopetettiin.

Kuva 3.15 Koekappale nro 2 mittausjärjestelyt.

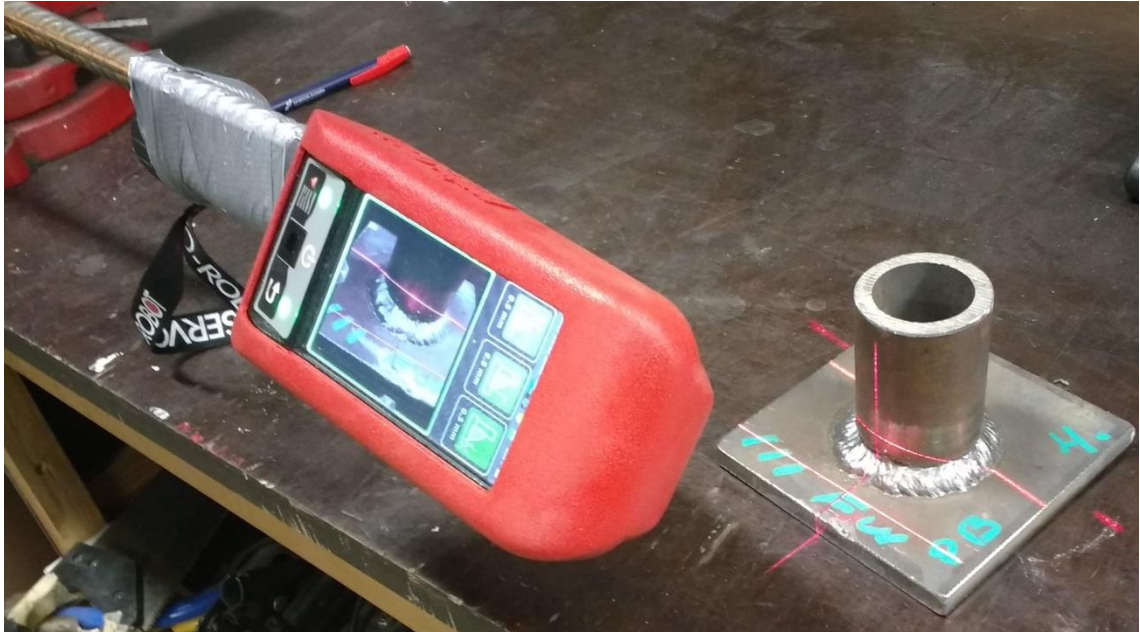
Koekappaleen numero neljä mittaukset järjestettiin niin, että WikiScan kiinnitettiin ilmastointiteipillä tukevasti harjateräksen pätkään. Harjateräs taas kiinnitettiin ruuvipenkkiin. Koekappaletta pyöritettiin pöydällä ja pyrittiin siihen, että etäisyys ja kulma pysyisivät samana kappaleen ja WikiScanin välillä (Kuva 3.16). Tässä yhteydessä todettiin, että pientä putkea on hieman vaikea mitata WikiScanilla. Normaalisti mitaten niin, että WikiScan on kädessä ja sitä pyöritetään putken ympäri, pyrkii joko mittauskulma tai -etäisyys muuttumaan liian paljon.

Kuva 3.16 Koekappale nro 4 mittausjärjestelyt.

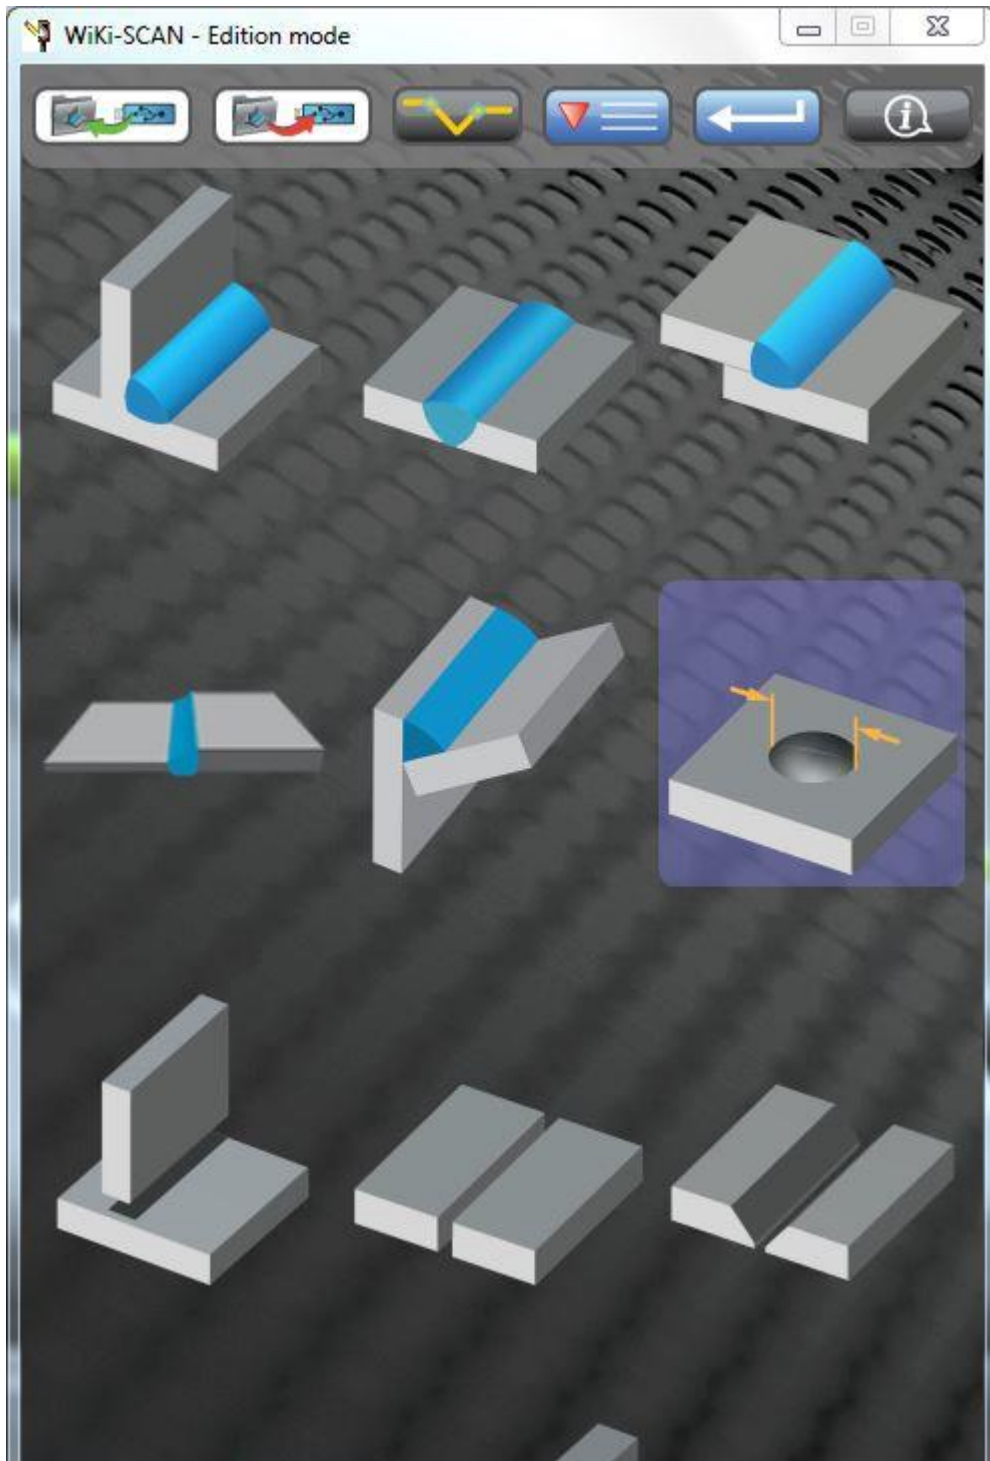
WikiForPC:n aloitusnäyttö on kuvassa 4.3. Näytön yläreunassa ovat toimintonäppäimet, joilla voidaan tehdä seuraavia asioita: siirtää tietoja laitteesta tai laitteelle, katsella profiilikuvaa, sekä muuttaa ohjelman asetuksia. Lisäksi näppäinrivistä löytyy yleinen paluu- näppäin, jolla palataan takaisinpäin valikoista ja toiminnoista, sekä ohjelman tiedoista kertova infonäppäin.

Painamalla kappaleiden kuvia, päästään tekemään mittausprofiileita ja muuttamaan asetuksia, samalla tavalla kuin suoraan WikiScanin näytöltä.

Kuva 4.3 WikiForPC aloitusnäyttö.

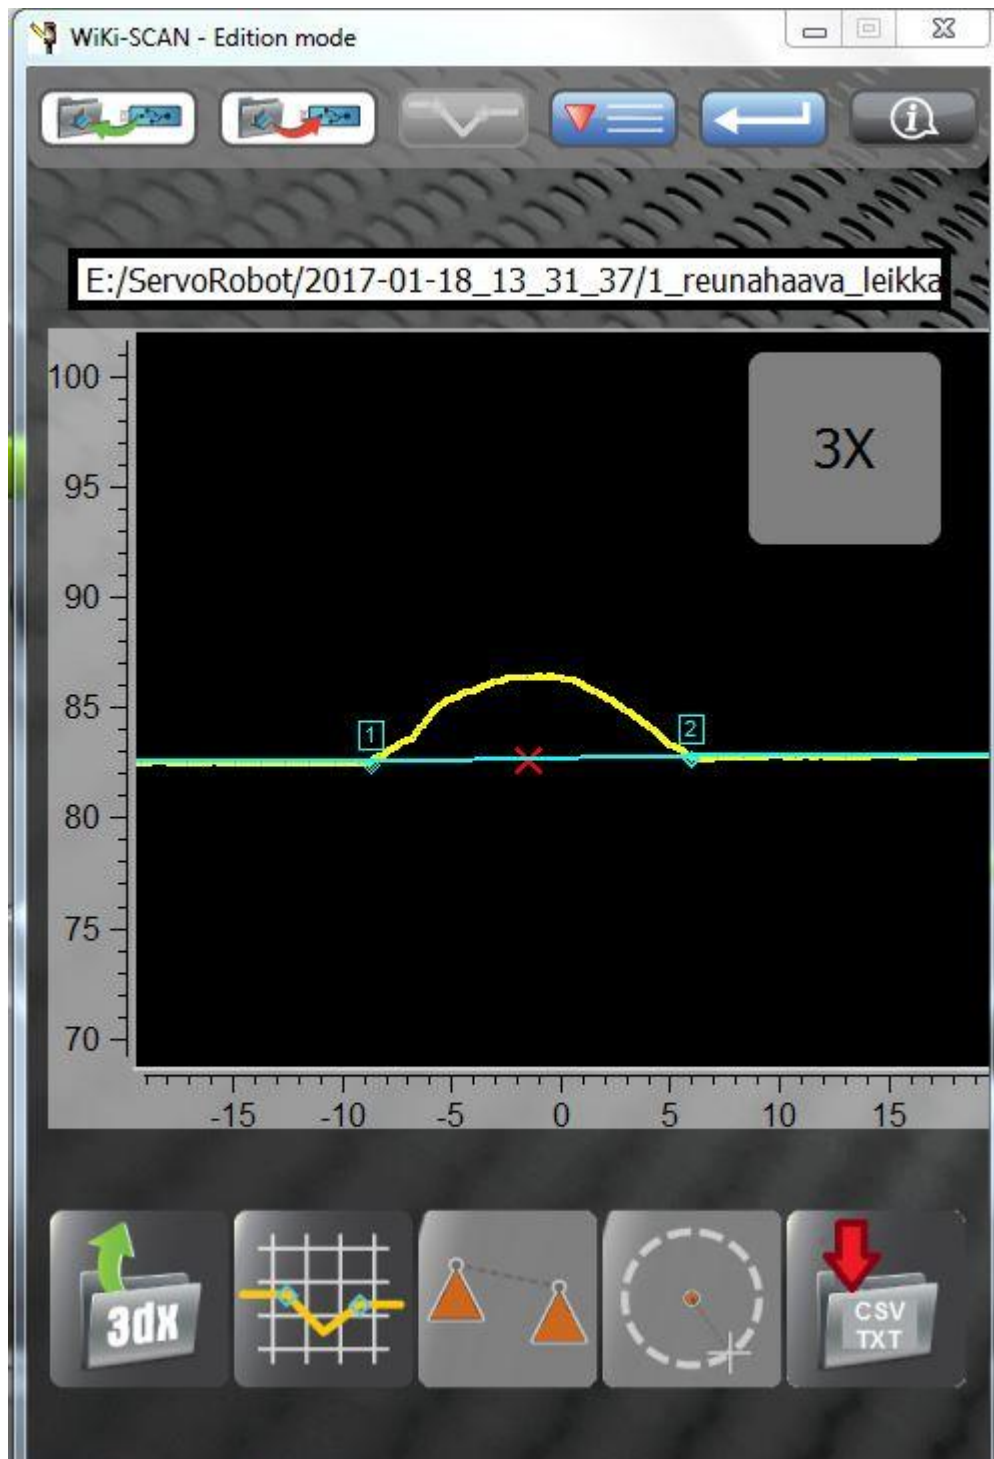
Painamalla profiilikuvan tarkastelunappia päästään kuvan 4.4 näkymään. Tämä on se toiminto, josta Inspecta oli kiinnostunut. Profiilikuvan tarkastelutilassa on erilaisia toimintoja, joita käytetään alareunan painikkeilla. Näitä ovat: .3dx tiedoston eli profiilikuvan avaus, ruudukko päälle tai pois päältä, sekä mittanauhhat. Ruudukko helpottaa joissakin tapauksissa kuvan tulkintaa. Mittanauhoja löytyy kahta erilaista, joilla voidaan mitata kahden eri pisteen välimatka, tai ympyrän muotoisen profiilikuvan säde. Lisäksi on mahdollista tallentaa kuvan koordinaatit kahdessa eri tekstimuodossa, joko .txt tai .csv päätteisenä. .csv-tiedoston voi avata Excelillä, mutta koordinaatteja tulee useita satoja rivejä, joten niiden hyödyllisyyttä ei tässä työssä selvitetty.

Kuvan suurennoksen voi muuttaa painamalla 3X-nappulaa, joka samalla näyttää suurennoksen kertoimen. Esimerkkikuvassa on reunahaavakoekappale nro 1, leikkaus1 ja mittaus 1, kolminkertaisella suurennoksella.

Kuva 4.4 Profiilikuvan tarkastelunäkymä.
