Saimaan ammattikorkeakoulu
Tekniikka Lappeenranta
Konetekniikan koulutusohjelma
Kunnossapito

WikiScan hitsaussaumojen tarkastuslaite

Opinnäytetyö 2017

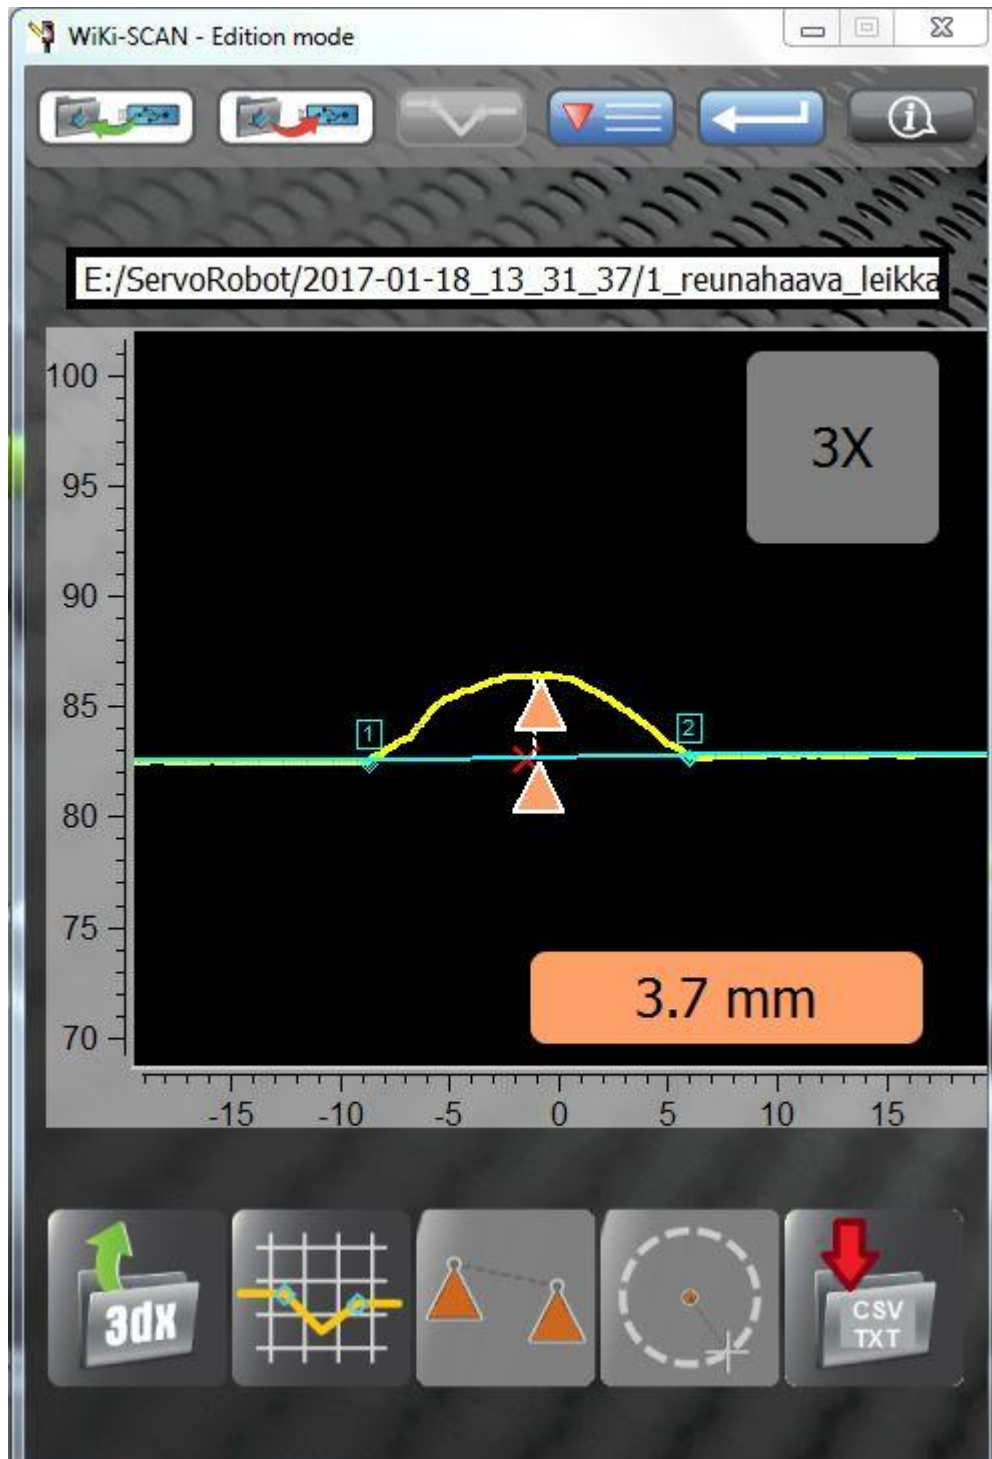
Kuvassa 4.5 on mitattuna esimerkkikappaleen hitsikuvun korkeus. WikiScanilla saatu mittaustulos oli 3,8 mm. (Taulukko 5.1), eroa tuli 0,1 mm. Mittatyökalun kolmion kärkien asettaminen halutulle kohdalle oli hieman hankalaa, joten pientä eroa tuli WikiScanin ja profiilikuvamittauksen välille.

Kuva 4.5 Mittatyökalu käytössä.

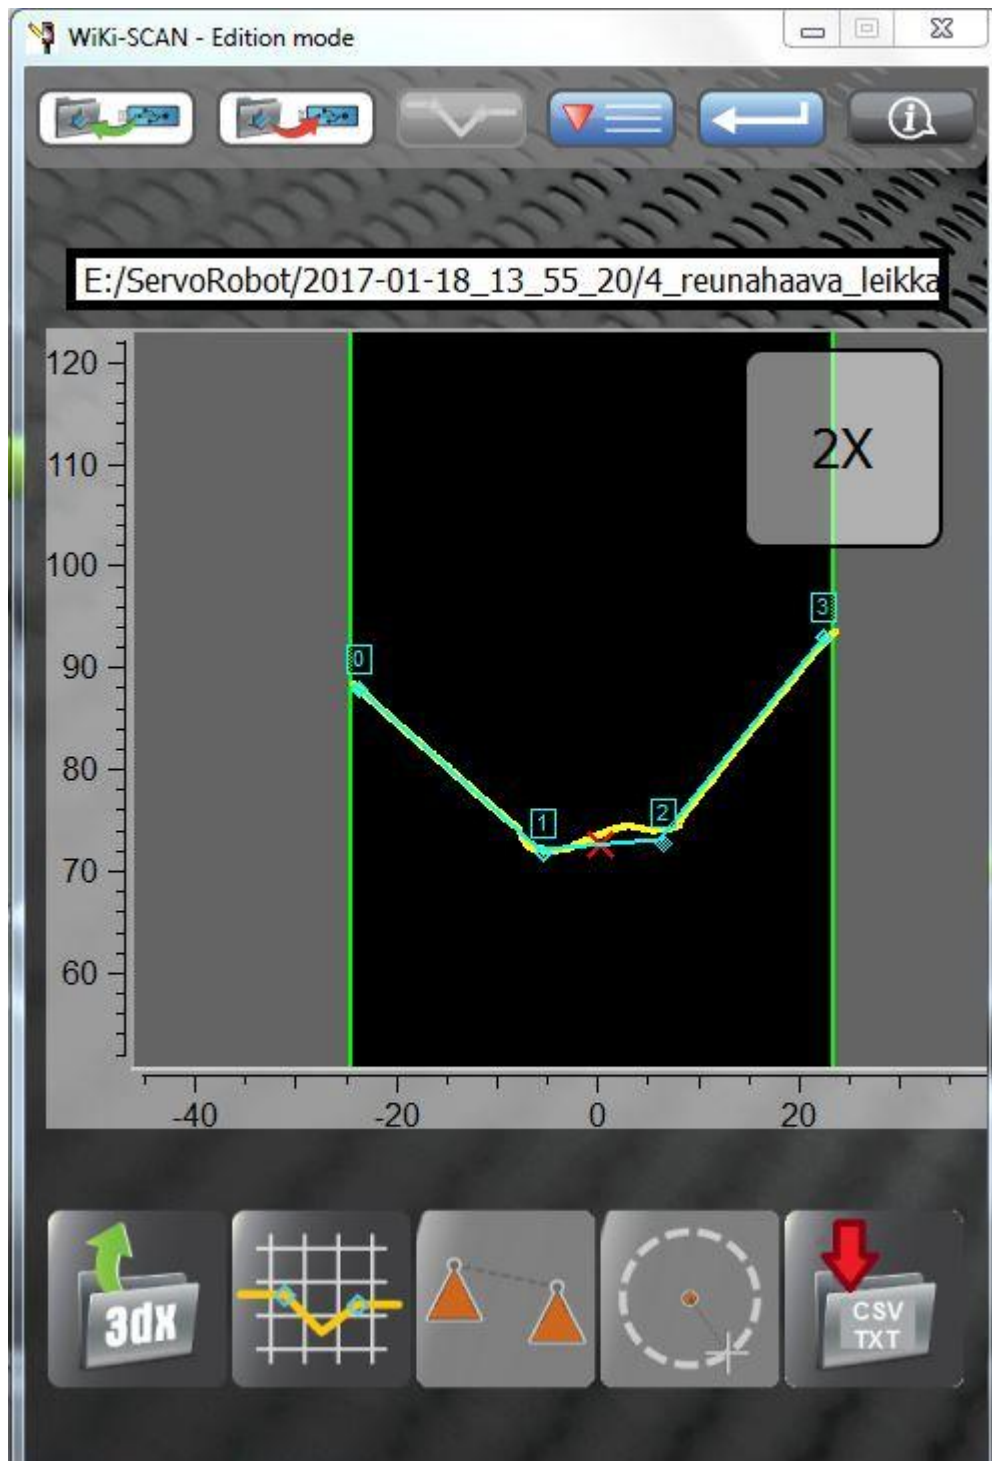
Kuvassa 4.6 esitetään, miltä pienahitsin profiilikuva näyttää.

Kuva 4.6 Pienahitsin profiilikuva.

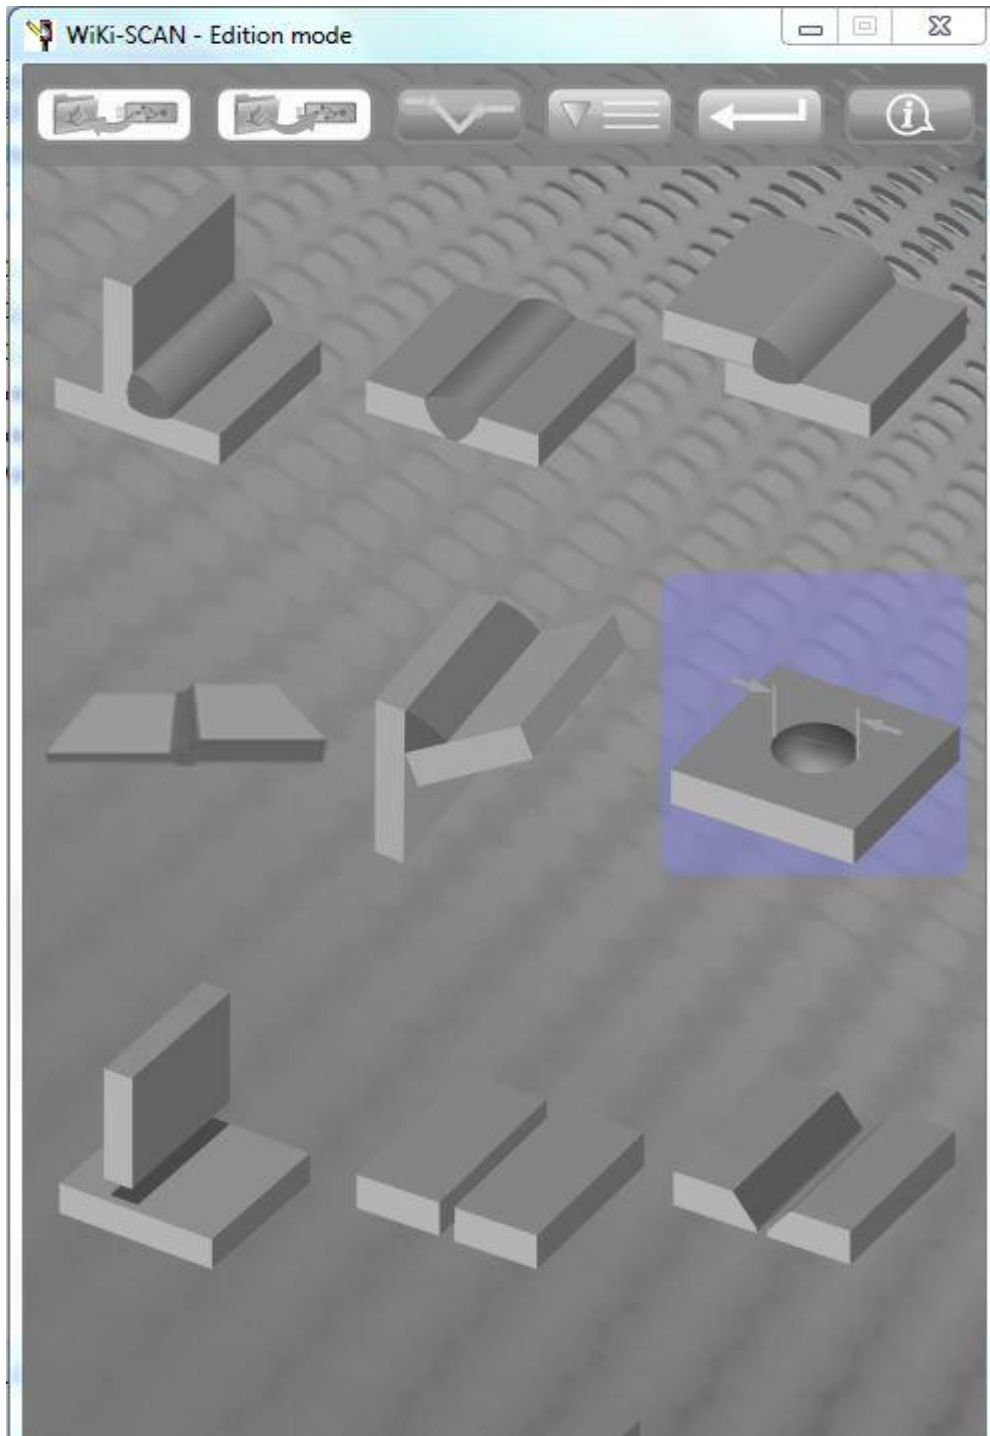
Valitettavasti WikiForPC ei osannut avata .3dx tiedostoja suoraan Excel-
taulukossa olevan hyperlinkin kautta. Jos näin yritti tehdä, WikiForPC kyllä
käynnistyi, mutta alkunäyttö jäi harmaaksi (Kuva 4.7). Tällöin eivät valikot eivät-

kä profiilikuvat toimineet, vaan ainoa vaihtoehto oli sulkea ohjelma ja käynnistää se uudelleen. Profiilikuvan avaaminen suoraan Excel-taulukosta olisi erittäin kätevä toiminto, mutta se ei valmistajan mukaan ole tällä hetkellä mahdollista. Ominaisuus on tulossa käyttöön myöhemmin tulevaisuudessa. Mielenkiintoista tosin on se, että WikiScanin esittelyvideolla kyseinen toiminto onnistuu.

Kuva 4.7 Harmaa aloitussivu.

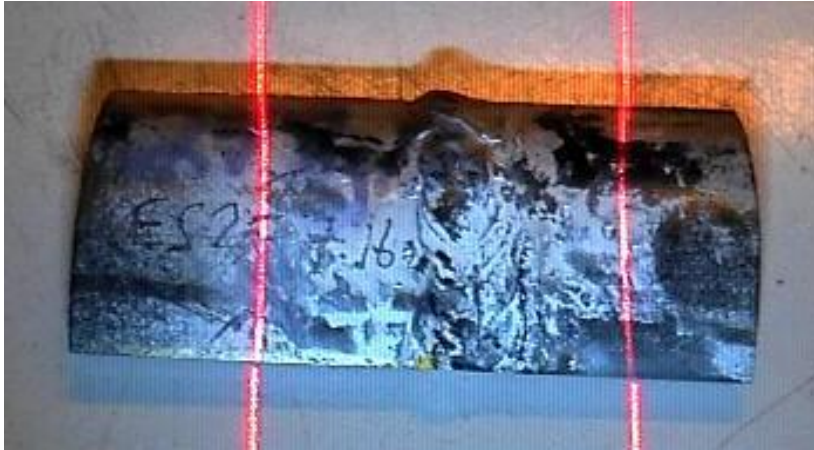
Koekappale numero 277 (kuva 5.1) oli ohuesta rakenneteräksestä tehdystä putkesta otettu koekappale. Putket olivat päittäishitsatut. Taulukoissa 5.1 ja 5.2 ovat mittaustulokset.

Kuva 5.1 Koekappale nro 277.

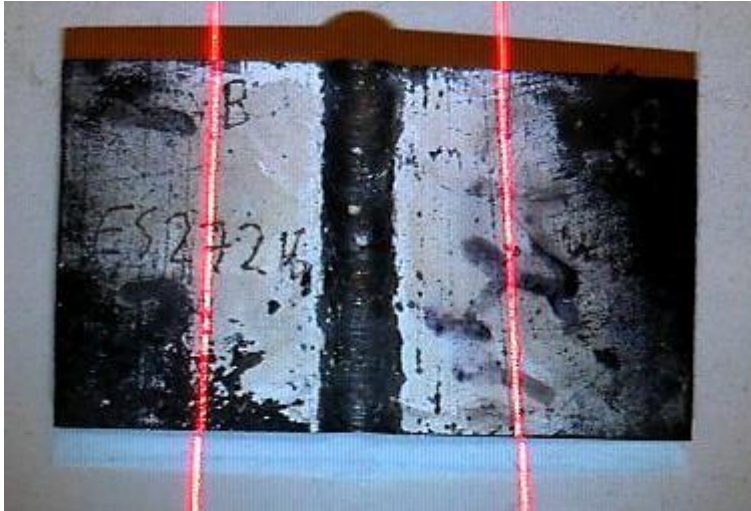
Koekappale nro 272 (kuva 5.2) oli kahdesta päittäishitsatusta rakenneteräslävystä otettu koekappale. Mittaustulokset ovat taulukoista 5.3 ja 5.4.

Kuva 5.2 Kappale nro 272.

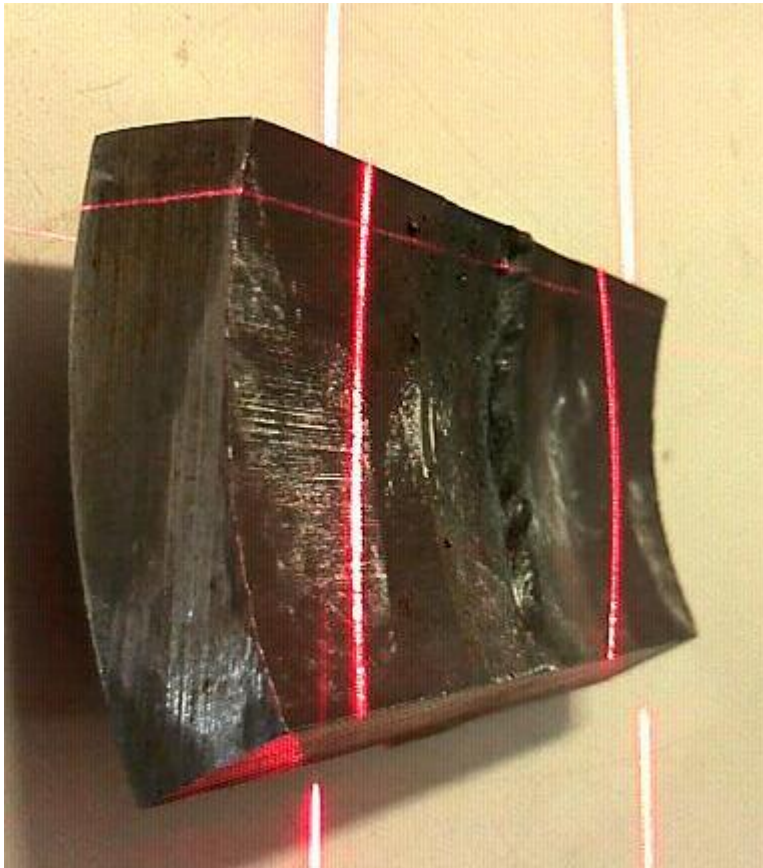
Koekappale nro 276 (kuva 5.3) oli hieman paksummasta putkesta kuin kappale nro 277 otettu koekappale. Materiaalina oli rakenneteräs ja kyseessä oli päittäishitsi. Mittaustulokset ovat taulukoissa 5.5 ja 5.6.

Kuva 5.3 Koekappale nro 276 juuren puolelta.

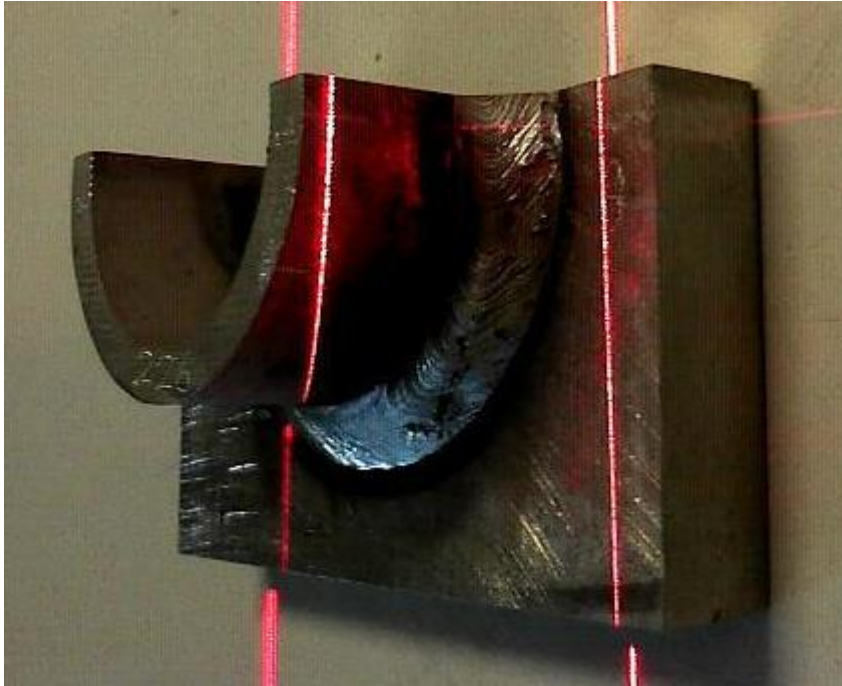
Koekappale nro 226 (kuva 5.4) oli otettu putken laippaliitoksesta. Materiaalina
oli kirkas, ruostumaton teräs ja hitsaustyyppinä pienahitsi. Tulokset ovat taulu-
kossa 5.7.

Kuva 5.4 Koekappale nro 226.

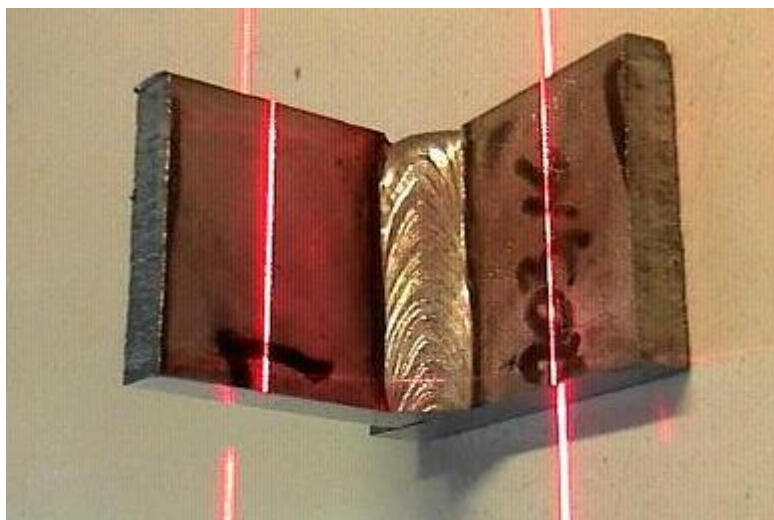
Koekappale nro 203 (kuva 5.5) oli lattarauodoista pienahitsillä hitsattu kappale ja materiaalina kirkas, ruostumaton teräs. Tulokset ovat taulukossa 5.8.

Kuva 5.5 Koekappale nro 203.

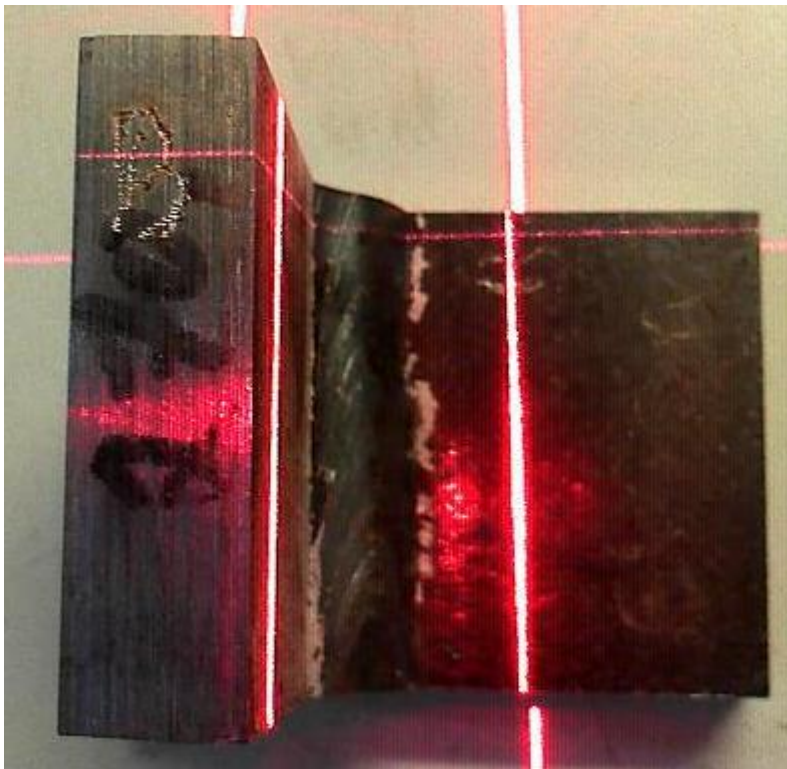
Koekappale nro 270b (kuva 5.6) oli vastaavan muotoinen kuin edellinen kappale, mutta materiaalina tummapintaisempi rakenneteräs. Tulokset ovat taulukossa 5.9.

Kuva 5.6 Koekappale nro 270b.

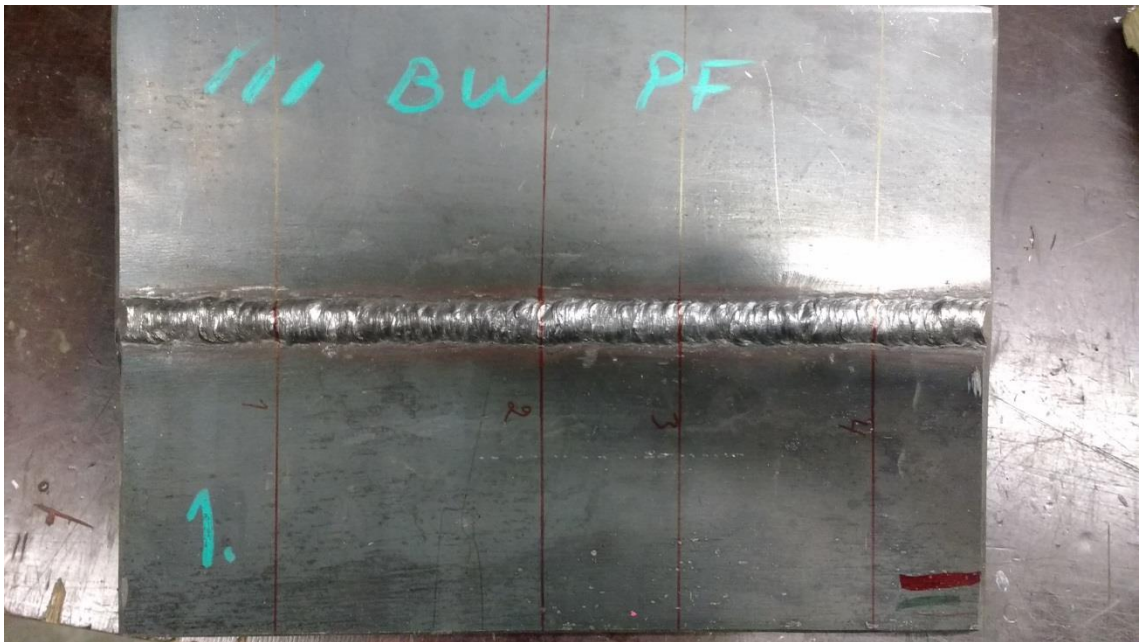
Reunahaavakoekappale nro 1 oli päittäisliitetty, pystyasennossa ylöspäin hitsattu ja rakenneteräksestä valmistettu koekappale (Kuva 5.7). WikiScanilla etsittiin reunahaavoja ja merkittiin kohdat, joista niitä löytyi. WikiScan löysi pieniä reunahaavoja useammasta kohdasta, mutta kun laite vietiin uudestaan takaisin samaan kohtaan, ei haavaa enää löytynytäkään. Merkatuista leikkauskohdista reunahaava löytyi jokaisella mittauskerralla.

Kuva 5.7 Reunahaavakoekappale nro 1.

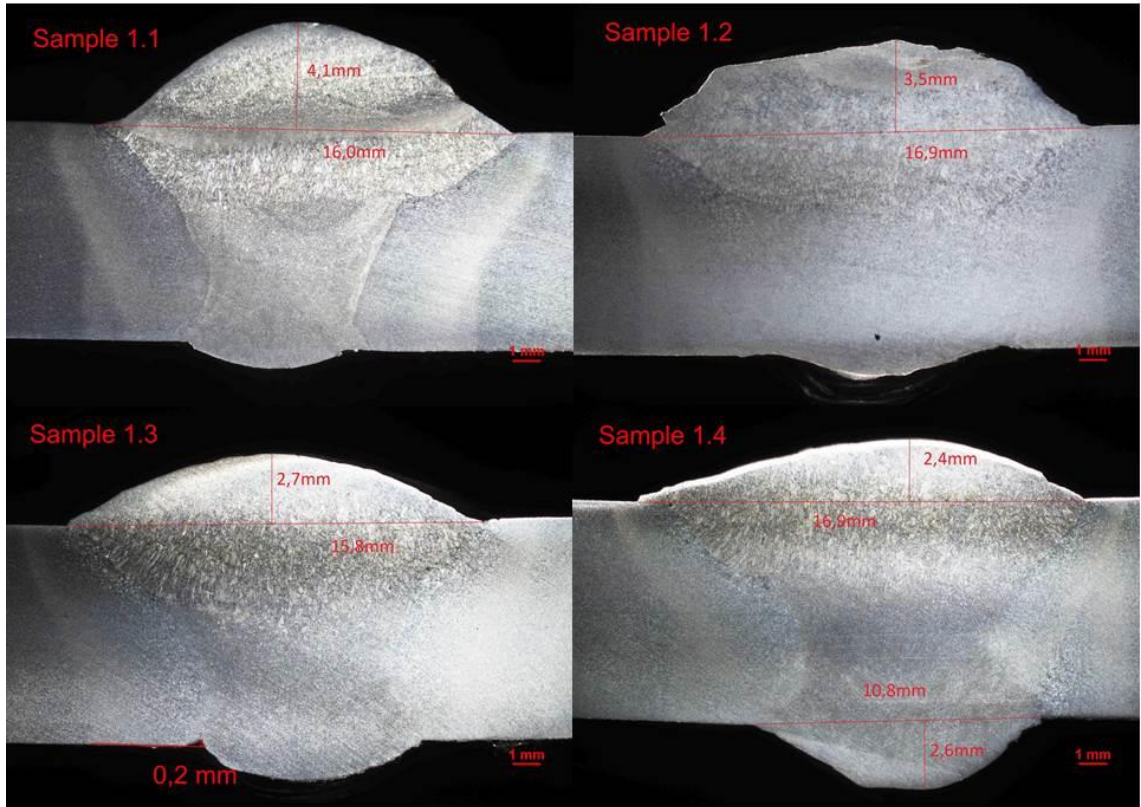
Leikkauksista otettiin Inspectan laboratoriossa hiekuvat sekä tehtiin mikroskooppimittaukset (Kuva 5.8). Hiekuvissa ei näkynyt reunahaavoja, paitsi leikkauksessa 3 oli yksi pieni juuren puolella. WikiScanilla ei mitattu juuren puolta. Kuvissa oleva teksti "Sample x.y" tarkoittaa: x = kappaleen numero ja y = leikkauksen numero.

Kuva 5.8 Reunahaavakoekappale nro 1 hiekuvat.

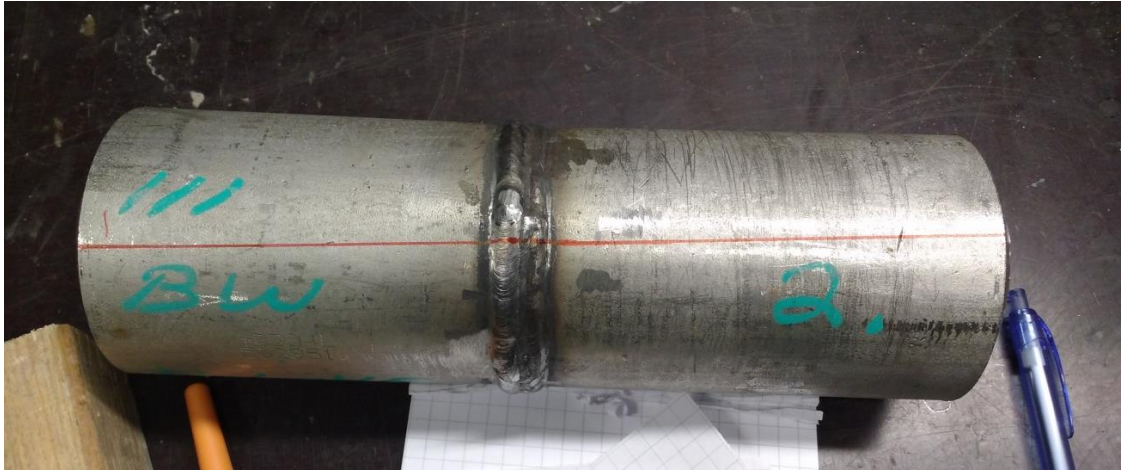
Reunahaavakoekappale nro 2 oli kahdesta kirkaasta kappaleesta tehty putki, jotka olivat päittäishitsatut (Kuva 5.9). Hitsausasento oli H-L045. WikiScan löysi lähes koko hitsisauman pituudelta 0,1...0,2 mm reunahaavoja hitsin molemmiin puolin. Leikkausviiva piirrettiin kohtaan, jossa joka kierroksella löytyi reunahaava. Muualta reunahaavoja löytyi satunnaisesti.

Kuva 5.9 Reunahaavakoekappale nro 2.

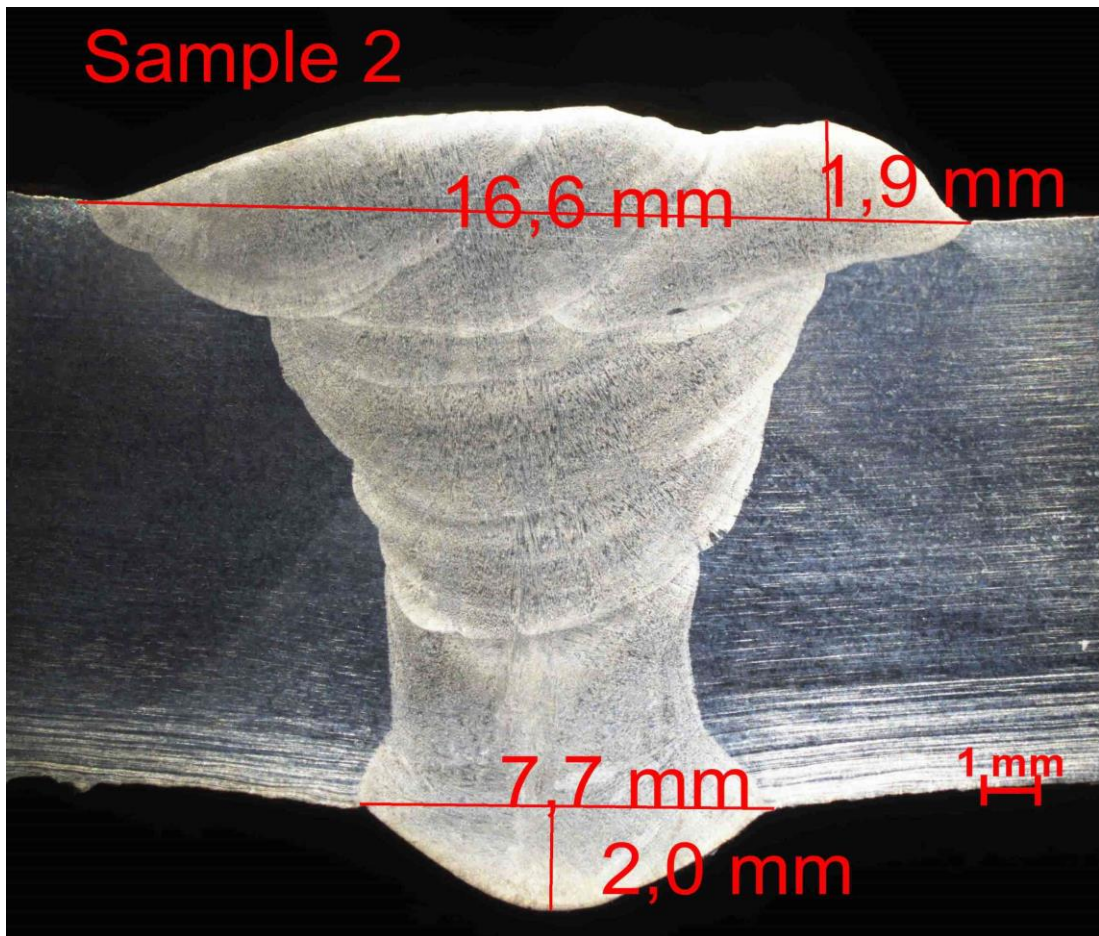
Inspectan laboratoriossa otetussa hiekuvassa ei näkynyt reunahaavaa (Kuva 5.10). Kuvassa ovat myös juuren puolen mittaukset. Tämän kokoisesta putkenmallisesta kappaleesta ei juuren puolta voida mitata WikiScanilla, koska se ei mahdu putkeen sisälle.

Kuva 5.10 Reunahaavakoekappale nro 2 hiekuva.

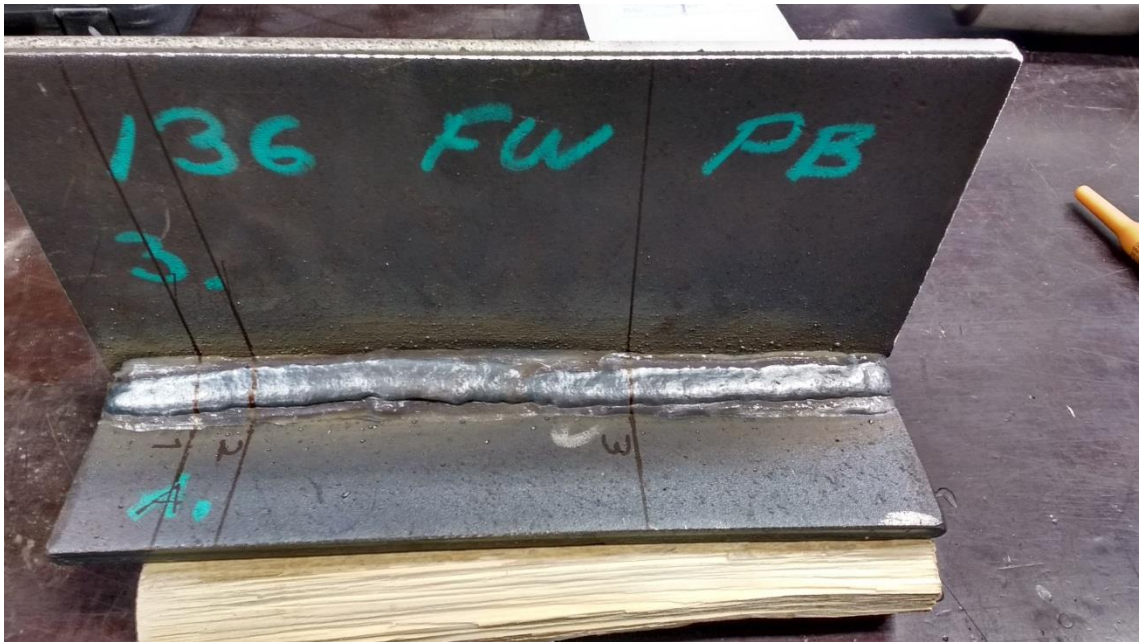
Reunahaavakoekappale nro 3 oli tehty kahdesta rakenneteräslevystä, jotka olivat hitsattu T:n muotoiseksi kappaleeksi pienahitseillä (Kuvat 5.11 ja 5.12). Hitsausasento oli jalko-vaaka. Pienahitsien puolikkaat erotettiin kirjaintunnuksilla A ja B.

Kuva 5.11 Reunahaavakoe kappale nro 3, A-puoli.

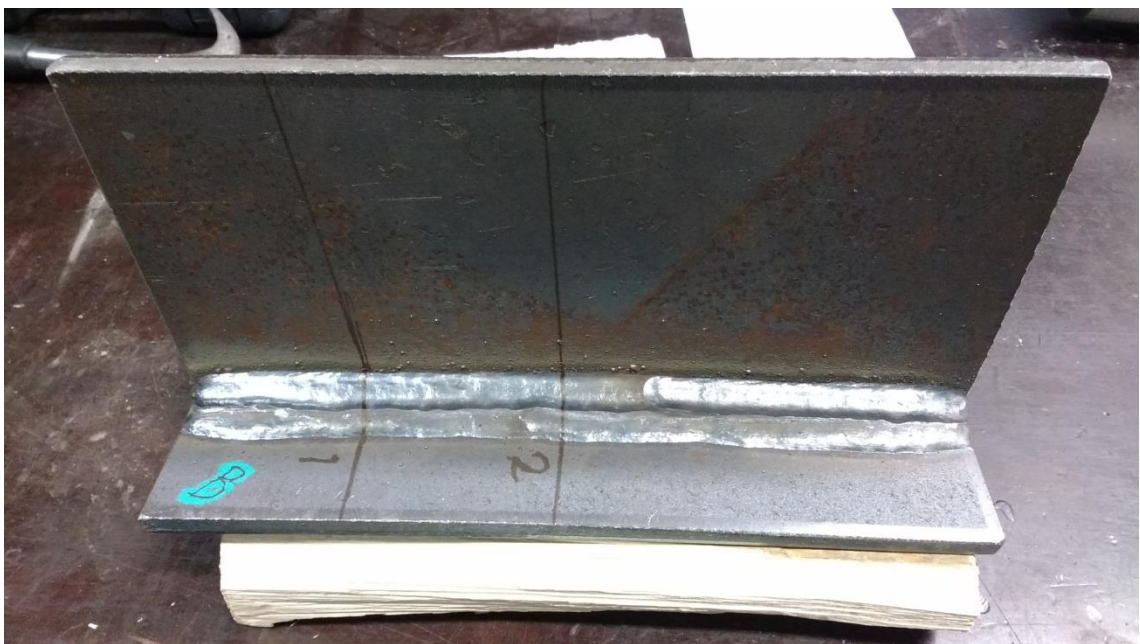
Kuva 5.12 Reunahaavakoe kappale nro 3, B-puoli.

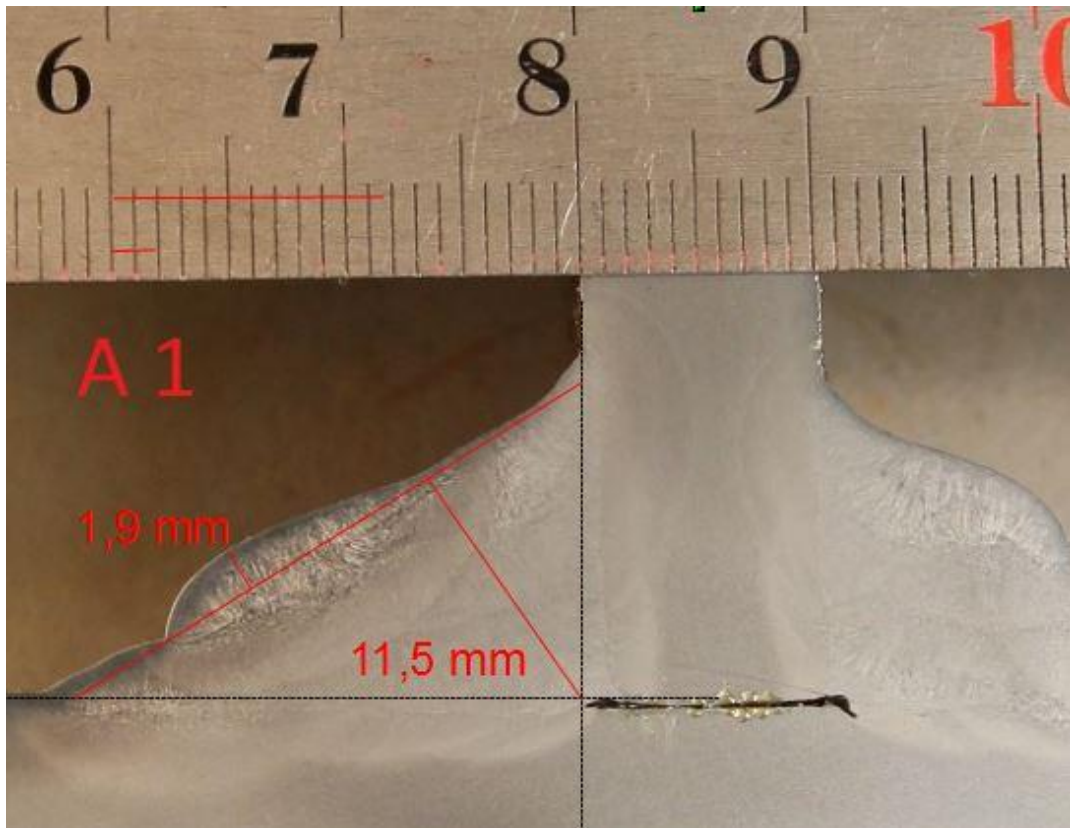
Näihin koekappaleisiin laboratorio ei jostain syystä pystynyt tekemään mittauksia stereomikroskoopilla. Mittajana kuvista kuitenkin löytyi, joten tarvittavat mittauksset tehtiin kuvankäsittelyohjelmaa apuna käyttäen. Kuvankäsittelyohjelma ei ole yhtä tarkka mittaväline kuin stereomikroskooppi, eikä käytettävissä ollut tarvittavaa koulutusta ja kokemusta tällaisista mittauksista, mutta suuntaa antavana ne puolustavat tässä työssä paikkaansa (Kuvat 5.13, 5.14, 5.15, 5.16 ja 5.17).

Kuva 5.13 Reunahaavakoekappale nro 3, leikkaus A1.

Valitettavasti näissäkään hiekuvista ei ollut yhtään reunahaavoja, vaikka WikiScan pieniä reunahaavoja löysikin. Leikkauksen nro 1 kuvun korkeudet olivat jostain syystä negatiiviset, ilmeisesti kuvun muoto aiheutti tämän virheen. A-mitat ja kuvun korkeudet WikiScan mittasi jälleen pienemmiksi kuin mitä hiekuvista saatiin mitattua. Mittauksien toistuvuus oli hyvä, lähes kaikki arvot olivat keskenään samansuuruisia.

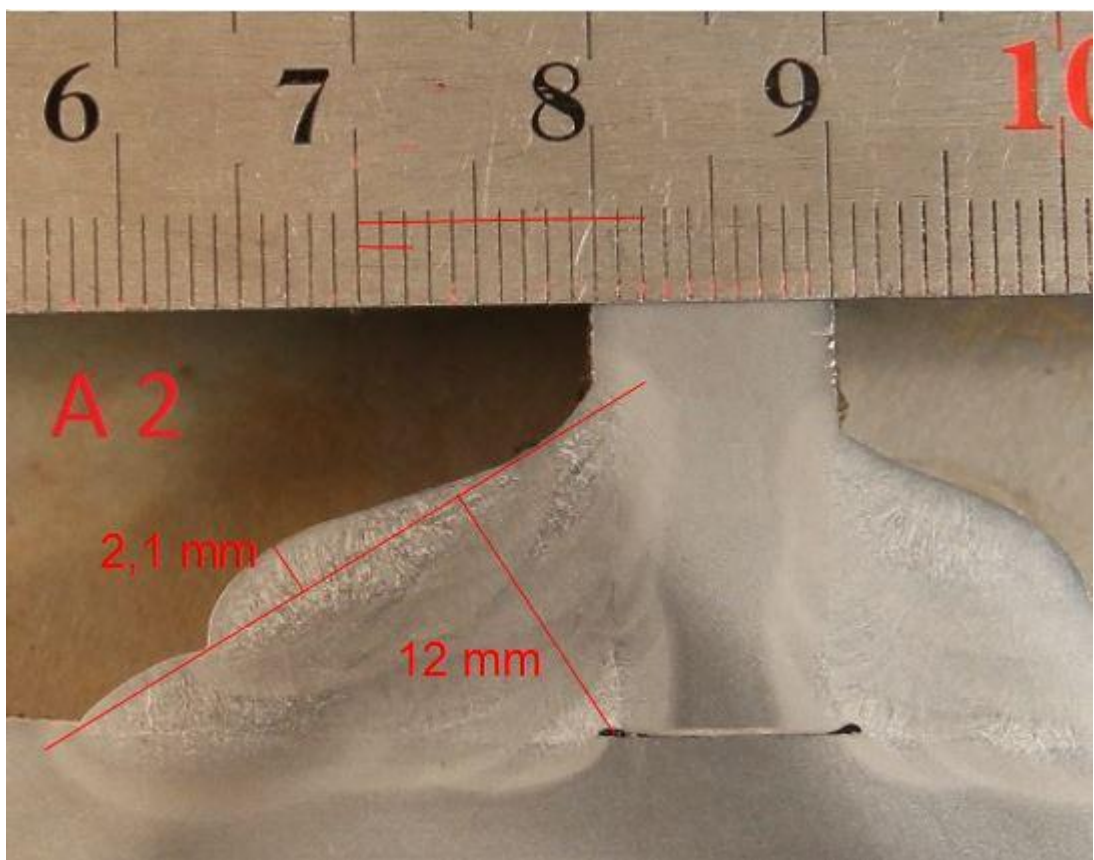
Kuva 5.14 Reunahaavakoekappale nro 3, leikkaus A2.

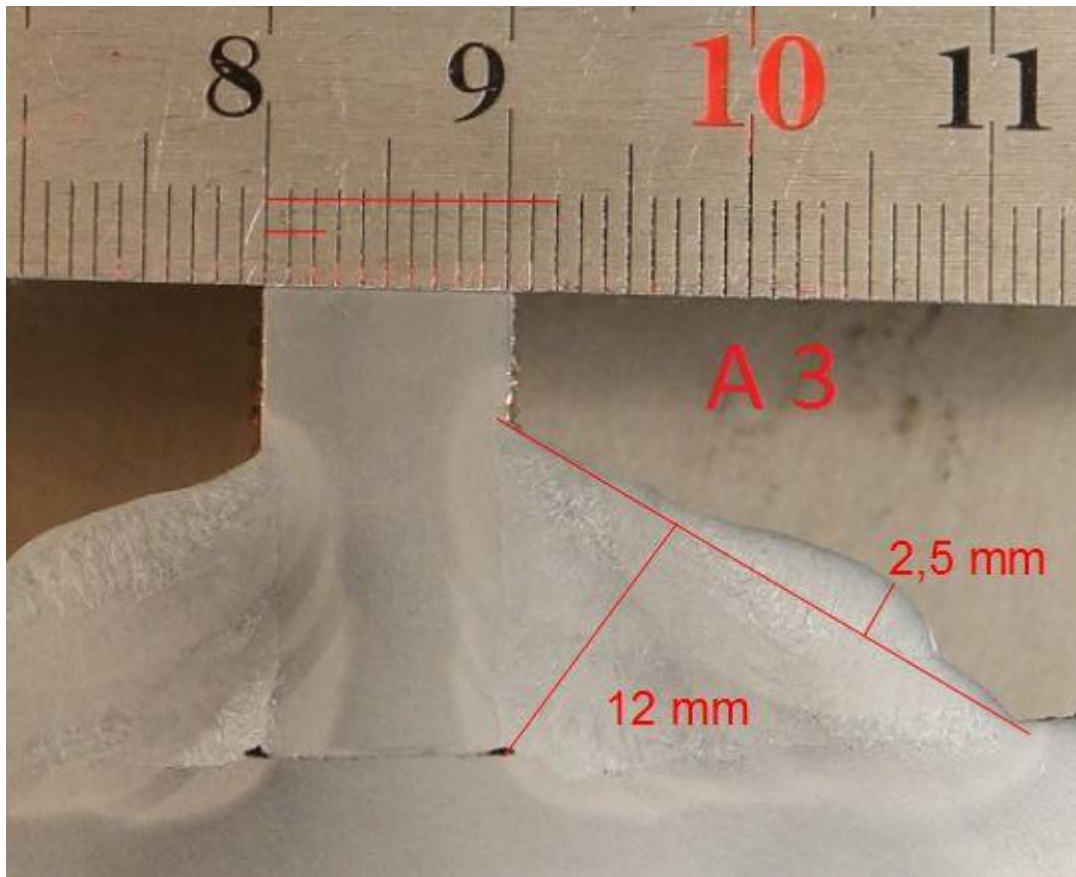
Kuva 5.15 Reunahaavakoekappale nro 3, leikkaus A3.

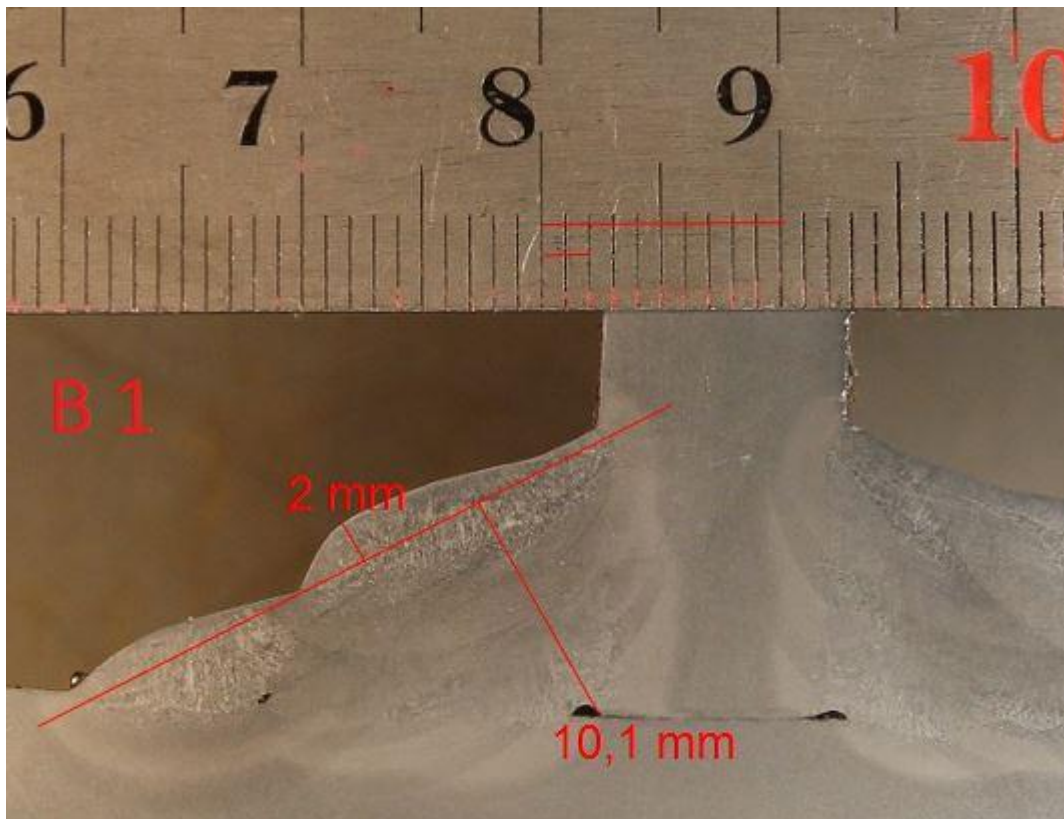
Kuva 5.16 Reunahaavakoe kappale nro 3, leikkaus B1.

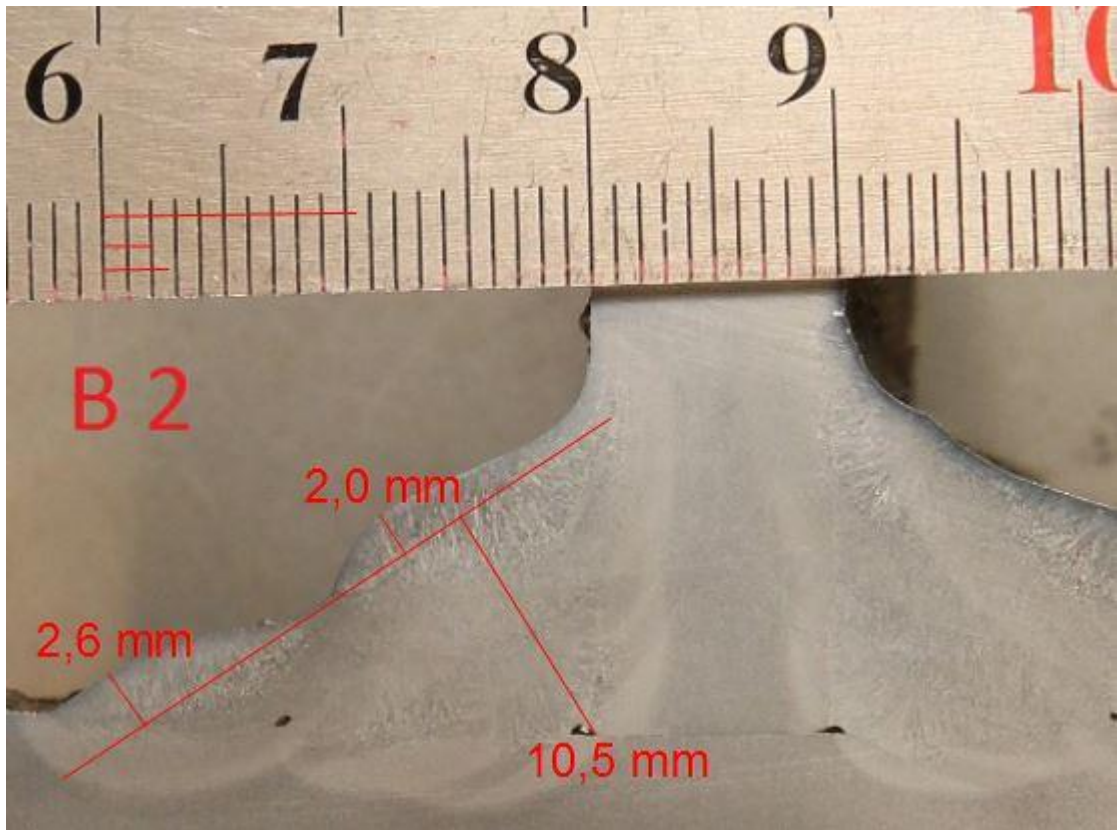
Kuva 5.17 Reunahaavakoeekappale nro 3, leikkaus B2.

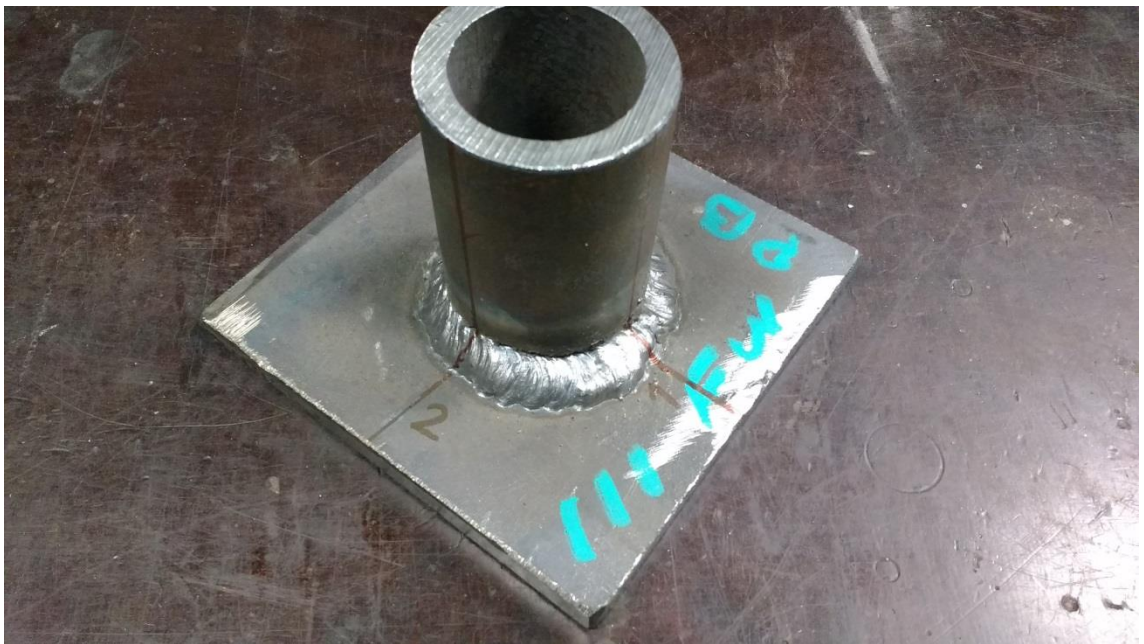
Reunahaavakoekappale nro 4 oli tehty kahdesta erilaisesta kappaleesta, levystä ja putkesta, jotka oli liitetty toisiinsa pienahitsillä (Kuva 5.18). Materiaalina oli rakenneteräs ja hitsaus oli suoritettu jalko-vaaka-asennossa.

Kuva 5.18 Reunahaavakoekappale nro 4.

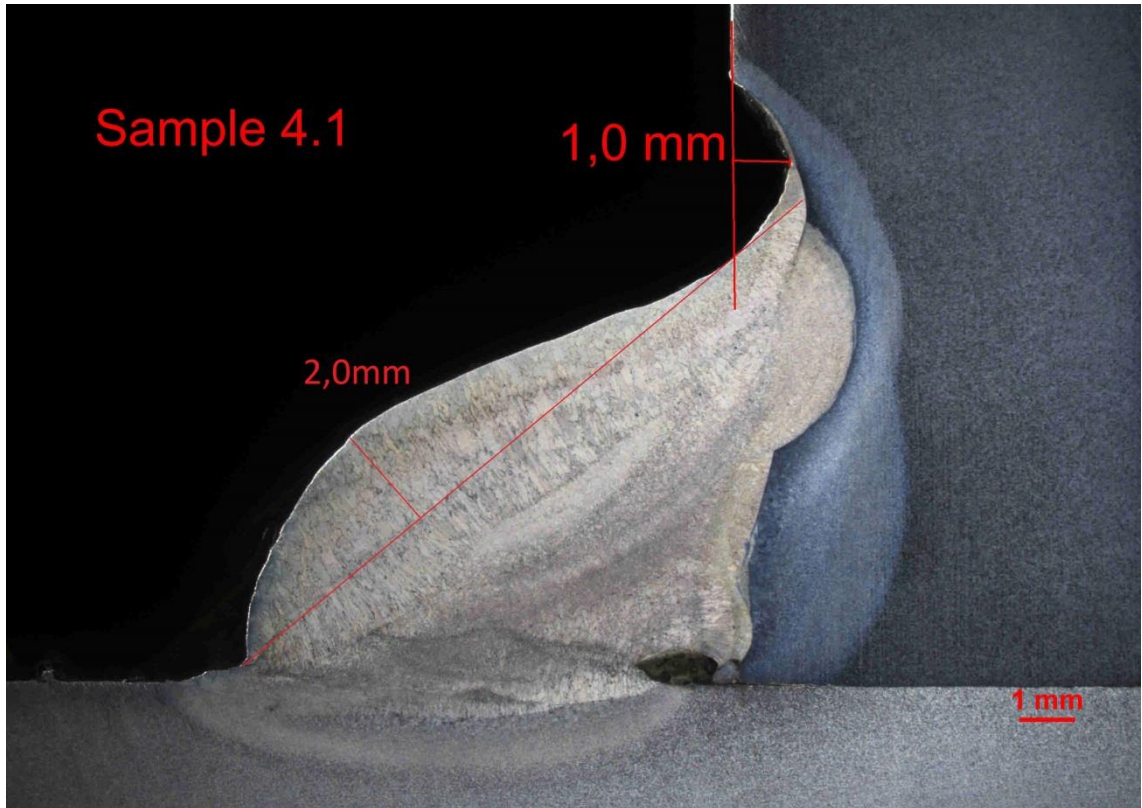
WikiScan havaitsi kahdessa kohdassa reunahaavan, joten ne merkattiin koekappaleeseen. Inspectan laboratoriomittaukset (Kuvat 5.19 ja 5.20) aiheuttivat hämmästyksiä, koska niissä ei ollut hitsin a-mittaa mitattuna. Laboratorio selvitti asian: koska koekappaleet olivat särmän sulamattomuuden vuoksi hylättyjä, ei niistä a-mittaa silloin mitata. Laboratorio oli mitannut kupujen korkeudet, joten ne otettiin vertailuarvoiksi taulukkoon.

Kuva 5.19 Reunahaavakoekappale nro 4, leikkaus 1, hiekuva.

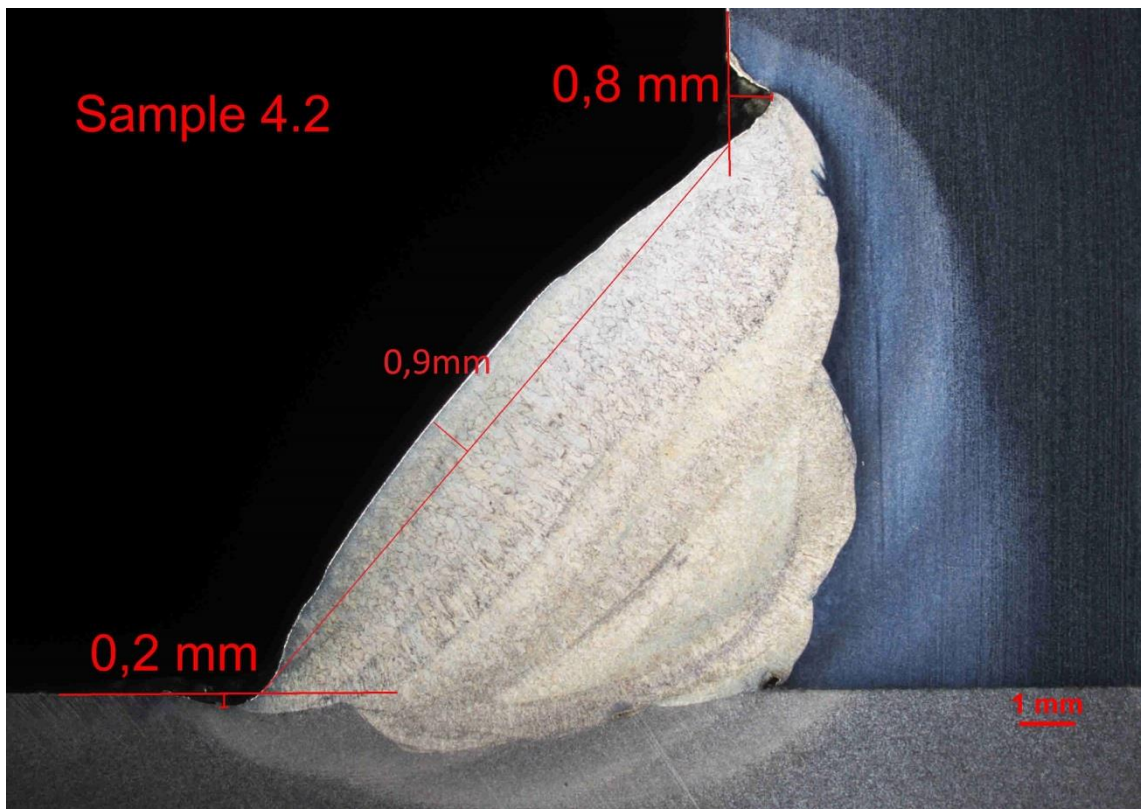
Kuva 5.20 Reunahaavakoekappale nro 4, leikkaus 2, hiekuva.
