PELTI- JA TIILIKATTOJEN PUHDISTUS JA PINNOITTA- MINEN

Opinnäytetyö
Tekniikka ja liikenne
Rakennus- ja yhdyskuntatekniikka
Insinööri (AMK)

Tekijä	Antti Järvelä	Vuosi	2017
Ohjaaja(t)	Risto Airaksinen		
Toimeksiantaja	Kattotutka Oy		
Työn nimi	Pelti- ja tiilikattojen puhdistus ja pinnoittaminen		
Sivu- ja liitesivumäärä	35+ 3

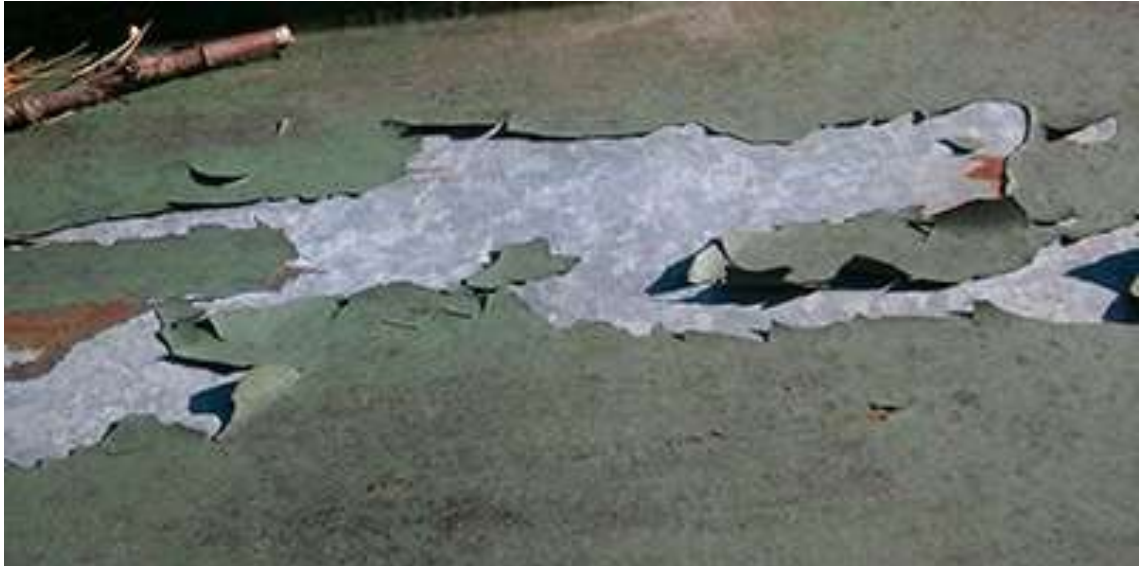
Kuvio 1. Ruosteenpoiston ja huoltomaalauksen tarpeessa olevaa kattopintaa. (Katon maalaus – peltikaton huoltomaalaus 2016.)

Mahdolliset jatkotoimet ennestään maalatun katon puhdistuskuntoa varten eivät poikkea sinkityn katon jatkotoimista (Kuvio 1).

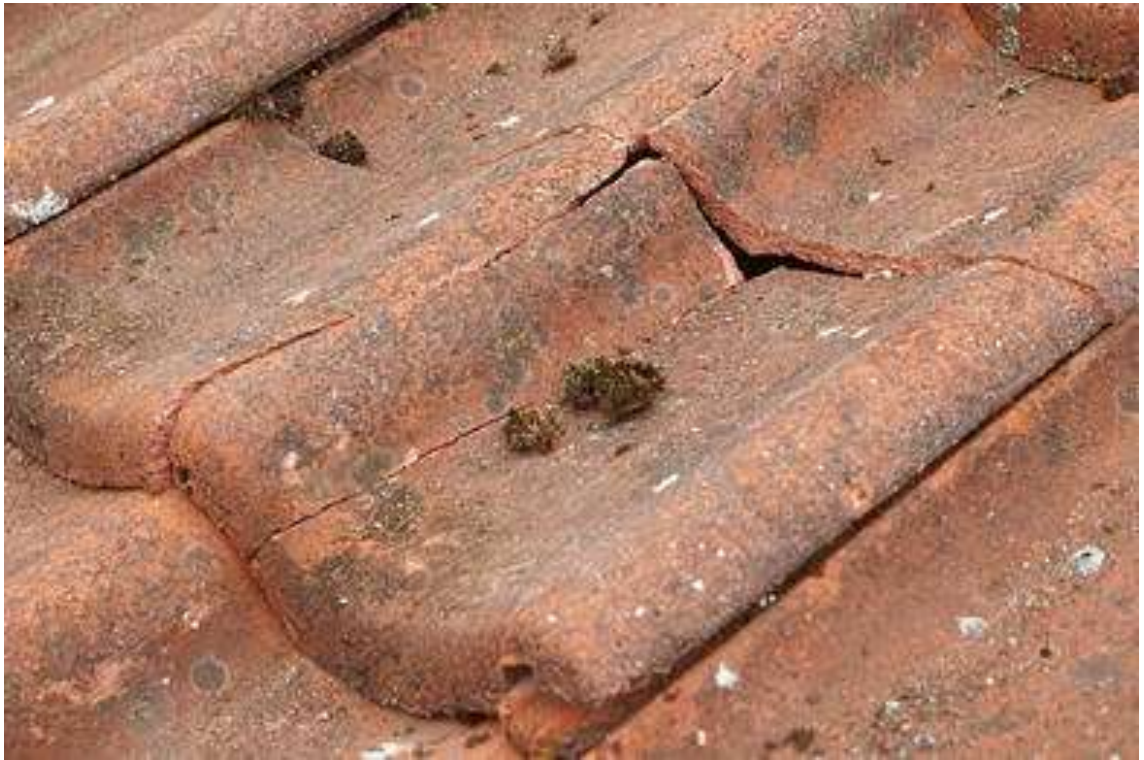
Kuvio 2. Rikkoutunut tiili, joka täytyy vaihtaa. (Haljennut kattotiili 2010.)

poistaa ja mahdollisesti rikkoutuneet tiilet korvataan ehjillä (Kuvio 2). Tarkkana tulee olla sisäjiirien ja kattoturvatuotteiden alapuolisten tiilien kohdalla, jotka rikkoutuvat helposti. Mahdollisen harjatiivisteiden paikallaanolo tulee tarkastaa ja läpivientien tiivistys ja kiinnitys tulee varmistaa, mikäli niissä havaittiin puutteita. Työturvallisuuden kannalta kattoturvatuotteiden kiinnityksessä havaitut virheet on suositeltavaa korjata ennen työhön ryhtymistä. Mikäli aluskatteen tarkistus ullakon kautta on estynyt, tarkastellaan aluskatteen kuntoa paikoittain tiilien alta. Aluskatteen toimivuus varmistetaan korjaamalla havaitut virheet. Sadevesijärjestelmässä mahdollisesti esiintyvät tukokset poistetaan ennen puhdistustyön aloitusta. (Katon huoltokirja Tiilikatot 2004, 5–7.)

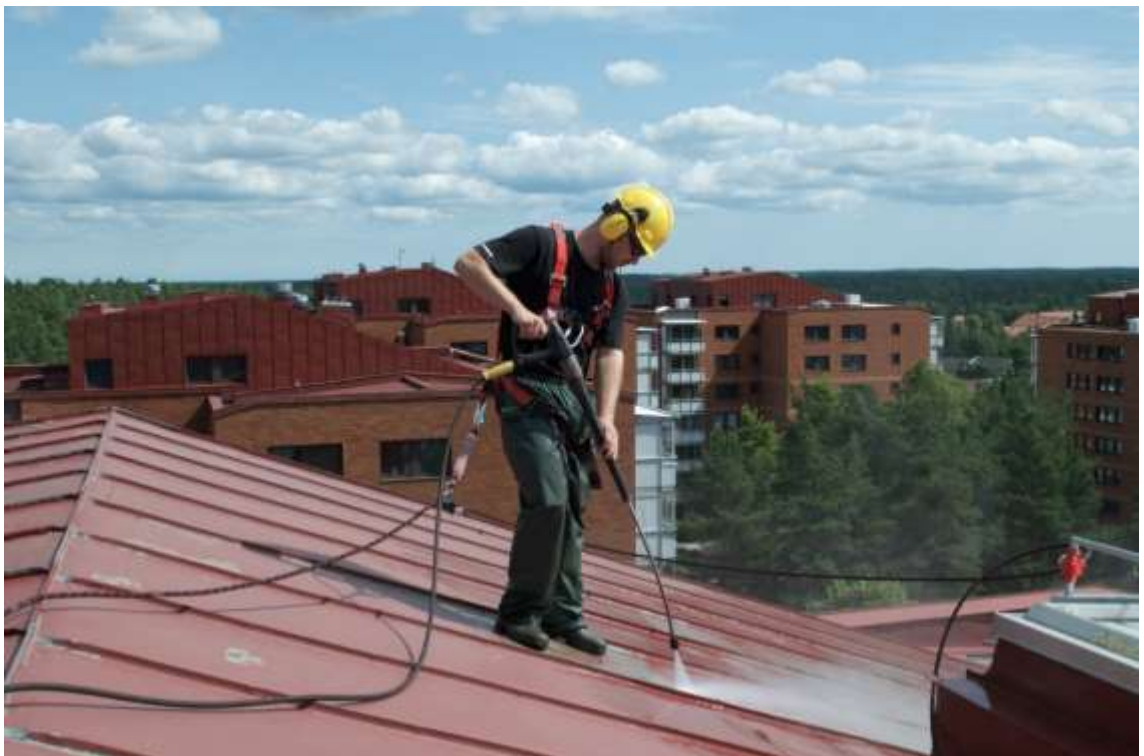
Kuvio 3. Ennestään maalatun peltikaton pesua painepesurilla. (Kumpulainen 2017.)

Kun vanhan maalipinnan tarttuvuus alustaan on huono tai se hilseilee kauttaaltaan, poistetaan vanha maali mahdollisimman tarkkaan kaapimalla, teräsharjaamalla tai korkeapainepesulla. Ympäristövaikutukset huomioon ottaen puhdistustyön aikana vanha irtoava maali ja ruoste tulisi imeä työvälineeseen liitettävällä kohdepoistomurilla tai erillisellä imurilla jätesäiliöön. Maalausjätteitä ei saa

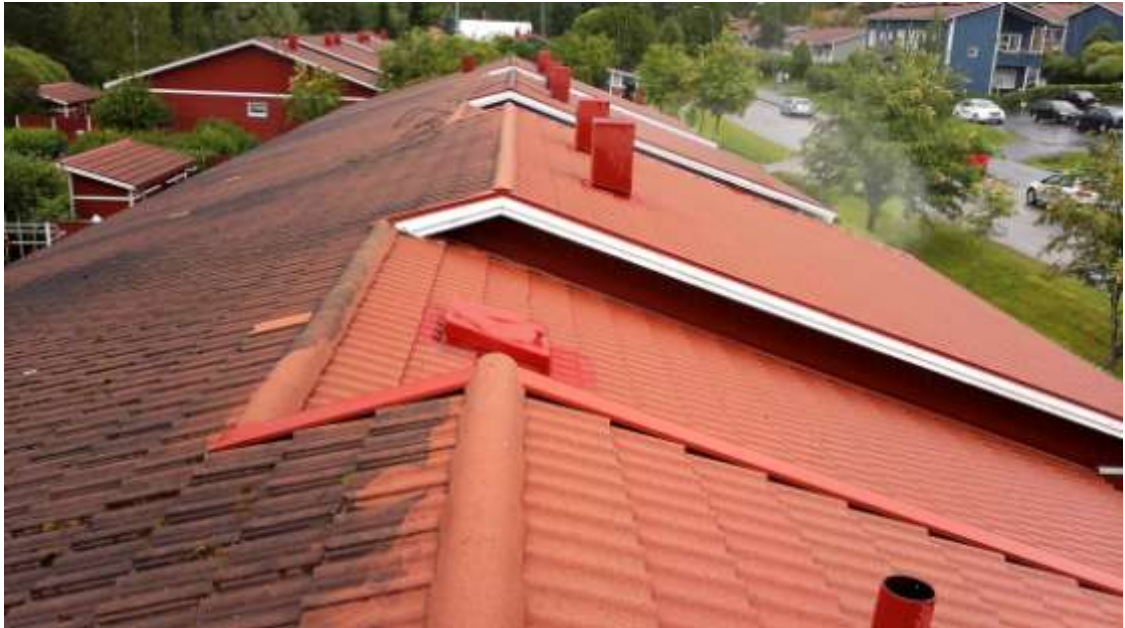
Kuvio 4. Osittain puhdistettu tiilikatto. (Kumpulainen 2017.)

Tiilikattojen pesu on tärkeää tehdä oikeaoppisesti, jotta tiilien välistä ei pääse aluskatteelle vettä ja katosta saadaan tasavärinen (Kuvio 4). Tiilikaton pesussa voidaan käyttää tarvittaessa 200 baarin painetta, jolla varmistetaan pinttyneimänkin lian irtoaminen. Yleensä kattoa lähdetään pesemän ylhäältä alaspäin tiilien ladontasuunnan myötäisesti. Eniten huomiota pitää kiinnittää läpivientien kohdalla, jotka ovat riskialttiimpia kohtia vuodelle. Pesun jälkeen on hyvä tarkistaa tiilien kunto ja vaihtaa rikkoutuneet, koska lian alta voi paljastua rikkinäisiä tiiliä. Pesun jälkeen tulee suorittaa huolellinen huuhtelu hiekasta ja liasta, jolla varmistetaan uuden pinnoitteen tarttuminen tiiliin. Sammaleenestoaine A-Clean levitetään kuivalle kattopinnalle ja annetaan kuivua ennen maalaus käsittelyä.

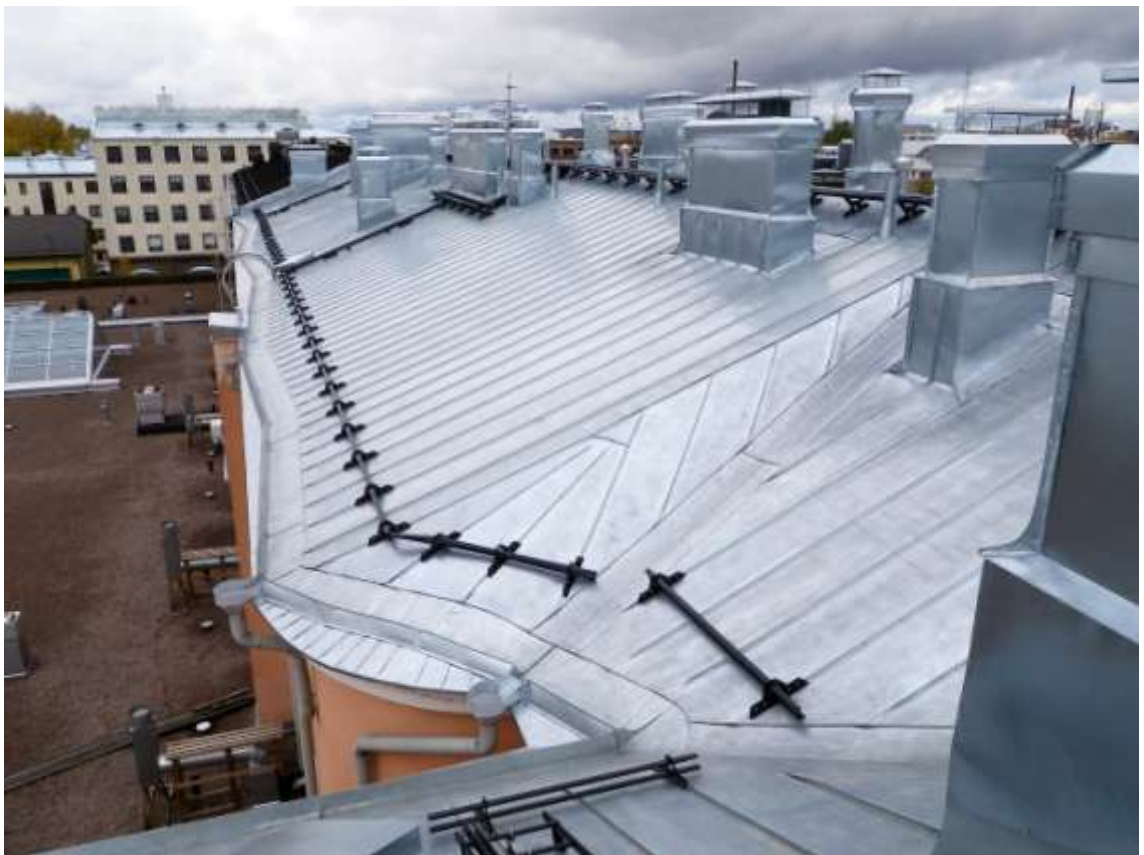
Kuvio 5. Sinkitty peltikatto ennen maalausta. (Kumpulainen 2017.)

Kattotutka suorittaa peltikaton maalaukset aina sivellintyönä, jolla taataan maalin parhain tartunta. Maalityyppien suositeltua kalvopaksuutta ei tulisi koskaan ylittää, koska liian ohut kerros ei anna riittävää suojaa ja liian paksun kerroksen pysyvyyteen ei ole luottoa. Peltikattojen maalauksiin voidaan käyttää liuotin- tai vesiohenteisia maaleja. Maalien valmistajia on useita, joten aina tulee varmistaa valitun maalin tarttuvuus maalattavaan pintaan. Sinkityn peltikaton maalaus tulee ajankohtaiseksi 2-3 vuoden kuluttua asennuksesta. Maalaus antaa katteelle suojaa ja saa sen näyttämään uudelta (Kuviot 5 ja 6). (Vesikaton huoltomaalaus 2017, 2.)

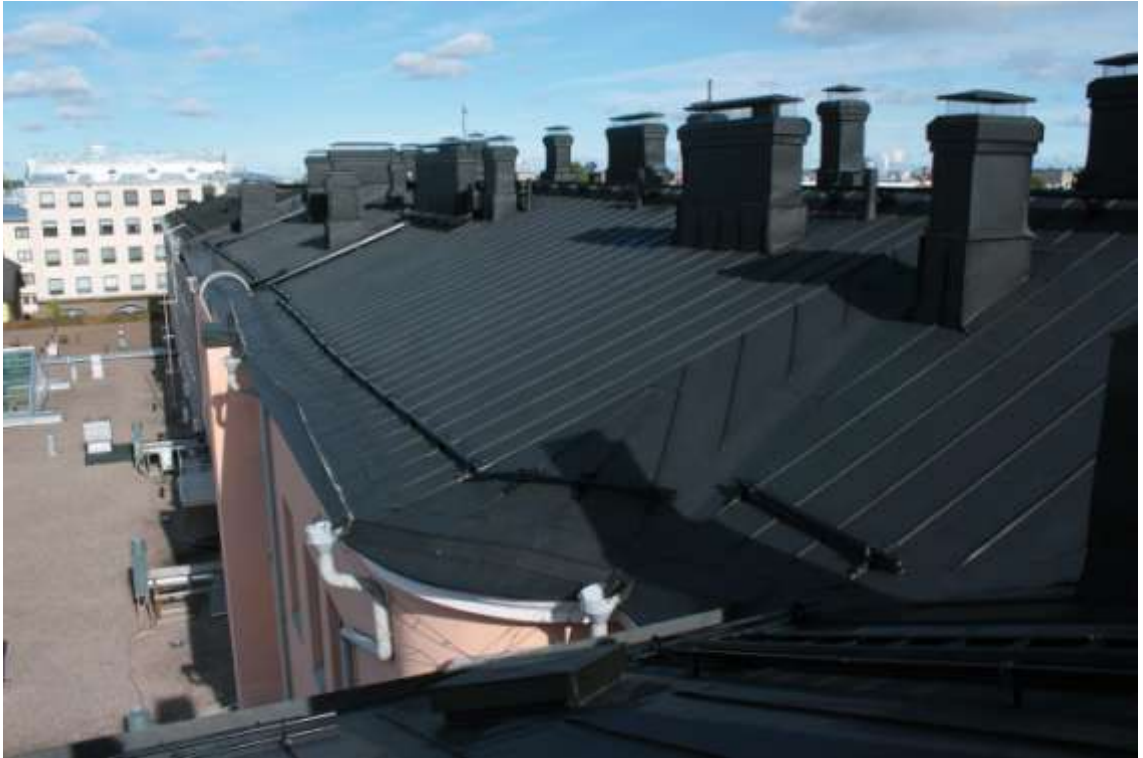
Kuvio 6. Sinkitty peltikatto maalauksen jälkeen. (Kumpulainen 2017.)

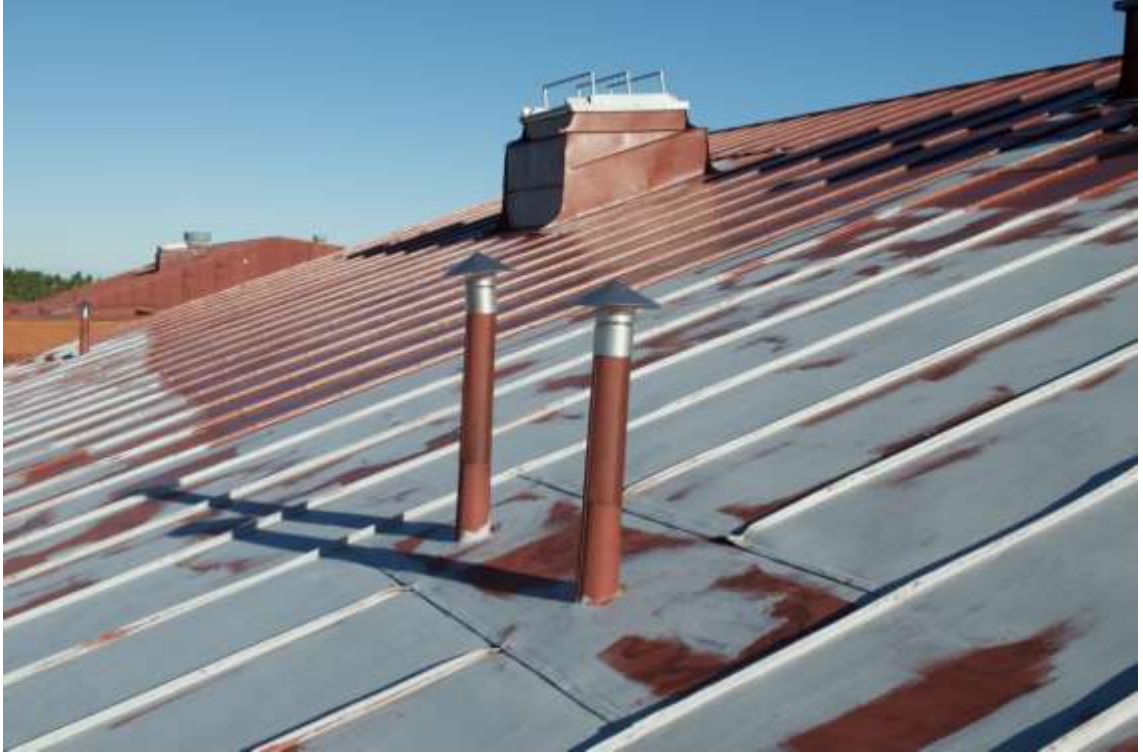
Kuvio 7. Pohjamaalattua kattopintaa. (Kumpulainen 2017.)

Peltikaton huoltomaalaus voidaan aloittaa, kun vaadittavat pohjatyöt ovat valmiina. Ruosteenpoistokohdat ja sinkityllä pellillä uusitut osat maalataan Ritari ruosteenestopohjamaalilla (Kuvio 7). Näiden kohtien tulee antaa kuivua vuorokauden ennen päälle maalausta, jotta maalin tarttuvuus on pitävä. Kattotutka käyttää pintamaalaukseen pääasiassa Eskaron vesiohenteisiä peltikattomaaleja, joilla maalaus suoritetaan vanhan maalin päälle 1-2 kertaa suunnitelmien mukaisesti ja suurempia valumia välttäen (Kuvio 8).

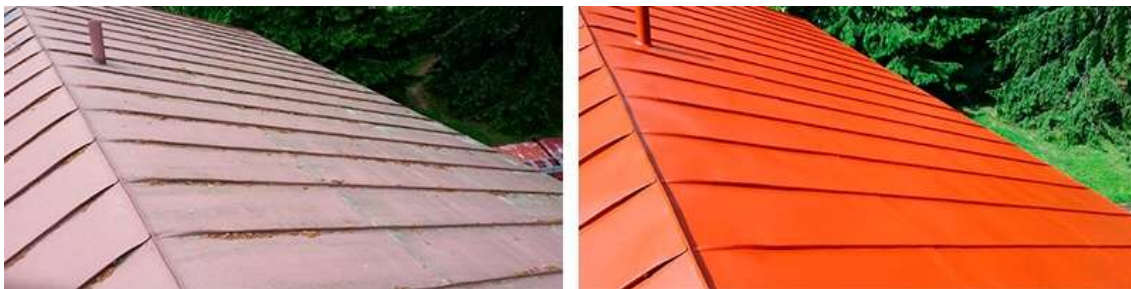
Kuvio 8. Huoltomaalauskohte ennen ja jälkeen. (Katon maalaus – peltikaton huoltomaalaus 2016.)

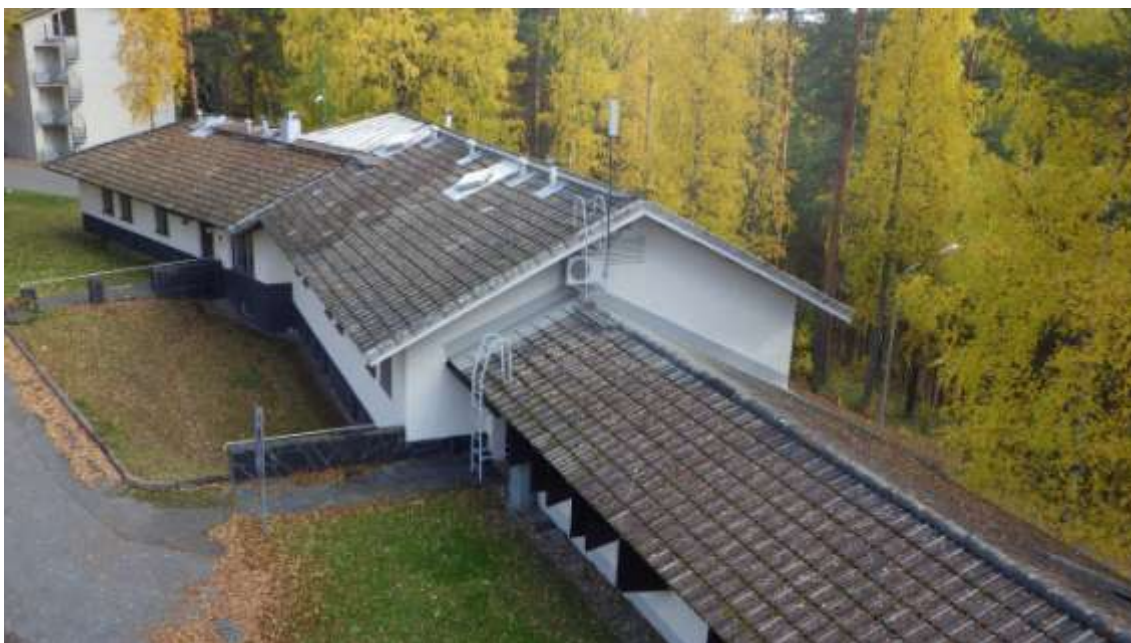
Kuvio 9. Tiilikatto ennen pinnoitusta. (Kumpulainen 2017.)

Tiilikattojen pinnoituksessa tiilet saavat uudenveroisien pinnan nopealla ja edullisella tavalla (Kuvio 9) (Kuvio 11). Kattotutka käyttää pinnoituksissa pääasiassa Isopaint:n valmistamia pinnoitteita. Testatut kattopinnoitteet takaavat parhaan vedeneristyskyvyn, suojan uv-säteilyä, sammaloitumista, pakkasrapautumista ja ilman saasteita vastaan. (Tiilikaton pinnoitus 2017.)

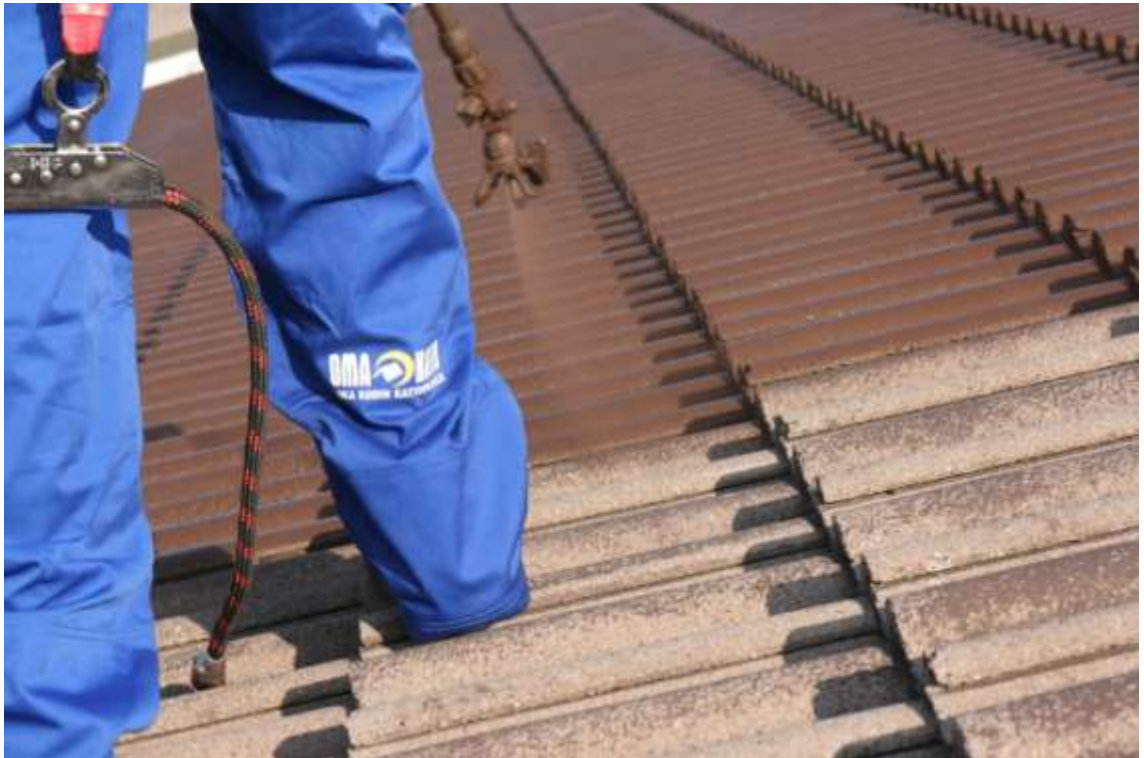
Kuvio 10. Tiilikaton maalausta ruiskulla. (Kumpulainen 2017.)

Pinnoitus voidaan aloittaa huolellisen pesun jälkeen, kun kattopinta on kuivunut. Uuden sammalkasvuston estämiseksi kattopinnalle levitetään ISO A-clean puhdistusainetta ja annetaan kuivua, jonka jälkeen ylimaalaus voidaan suorittaa (Kuvio 10). Ylimaalaus suoritetaan 1-2 kertaa ruiskua käyttämällä, mutta reuna-aleilla on järkevää käyttää sivellintä, etteivät vesikourut ja seinät sotkeennu.

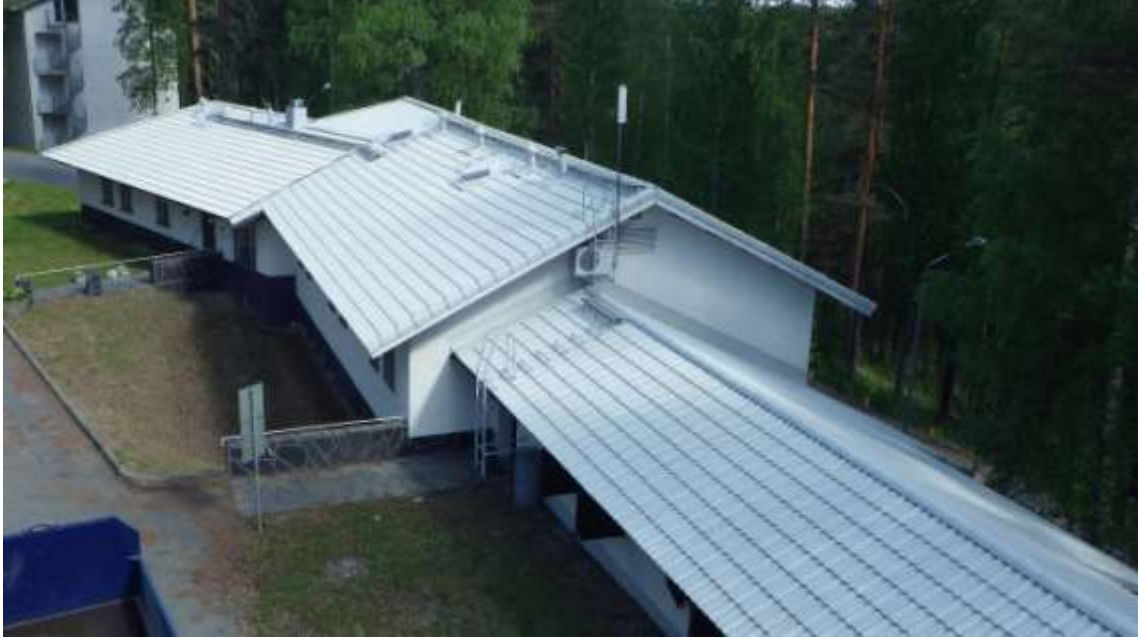
Kuvio 11. Tiilikatto pinnoituksen jälkeen. (Kumpulainen 2017.)

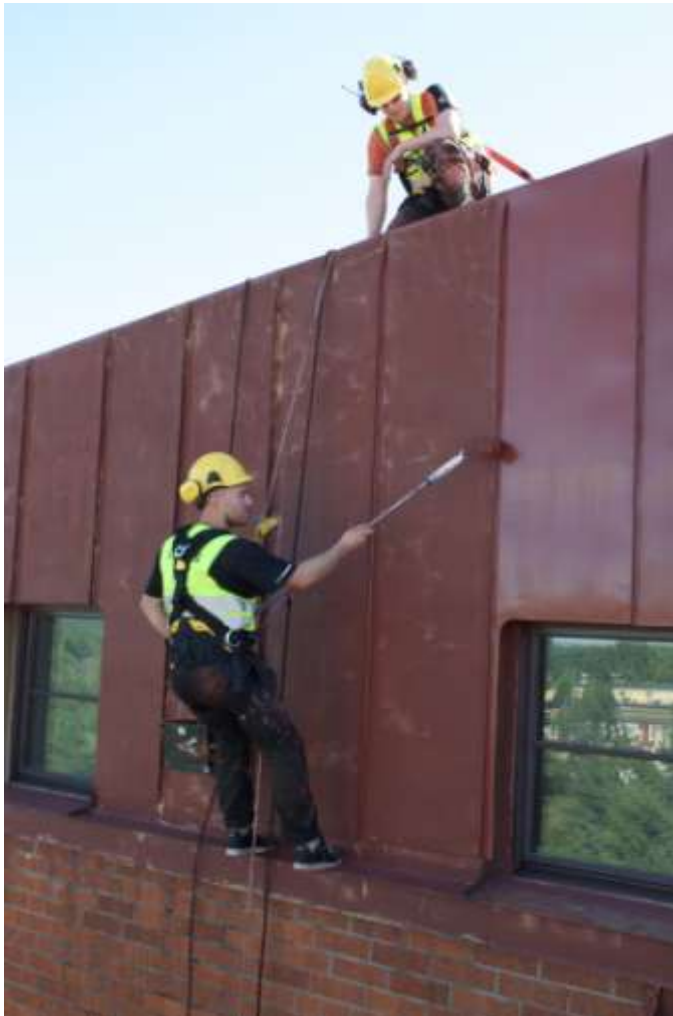
Kuvio 12. Henkilökohtaisen putoamissuojauksen käyttöä. (Kumpulainen 2017.)

Henkilökohtaisena putoamissuojauksena katon maalaustyössä käytetään yleensä tyypihyväksytyjä valjaita ja köyttä (Kuvio 12.). Köyden kiinnityksen rakenteisiin tulee kestää putoamisen kestävät voimat. Köysi tulisi säätää sen mitaiseksi, että katolta putoaminen estyy kokonaan. Työskentelyalueen alapuolinen alue tulee eristää ihmisiltä mahdollisesti putoavien esineiden varalta. (Kattotöiden työturvallisuus 2012, 16.)
