Eristerappauksen toteutus ja laadunvarmistus uudisrakentamisessa

Hermann Kivelä

Opinnäytetyö
Huhtikuu 2017
Rakennustekniikan koulutusohjelma
Rakennustuotanto

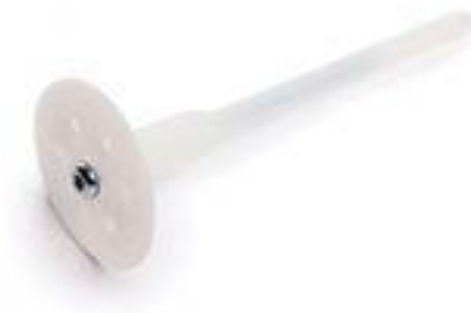
Kuva 14 Rappausjärjestelmä kiinnike (Weber tuotteet)

Rappauksen lujittamiseen käytetään muovipinnoitettua lasikuituverkkoa. Sen tehtäviä ovat rappauksen lujittaminen, halkeiluriskin vähentäminen ja iskunkestävyyden parantaminen. Verkon on kestävä korroosiota ja laastin alkalisuutta. Iskunkestävyyden parantamiseksi voidaan käyttää panssariverkkoa. Eristekiinnikkeiden tehtävä on varmistaa lämmöneristeiden kiinnitys mekaanisesti. Kiinnikkeet porataan lämmöneristeiden läpi kantavaan runkoon saakka. Materiaalin valmistajilla on omia kiinnikkeitä. (Eristerappauskirja by57 2016, 13.)

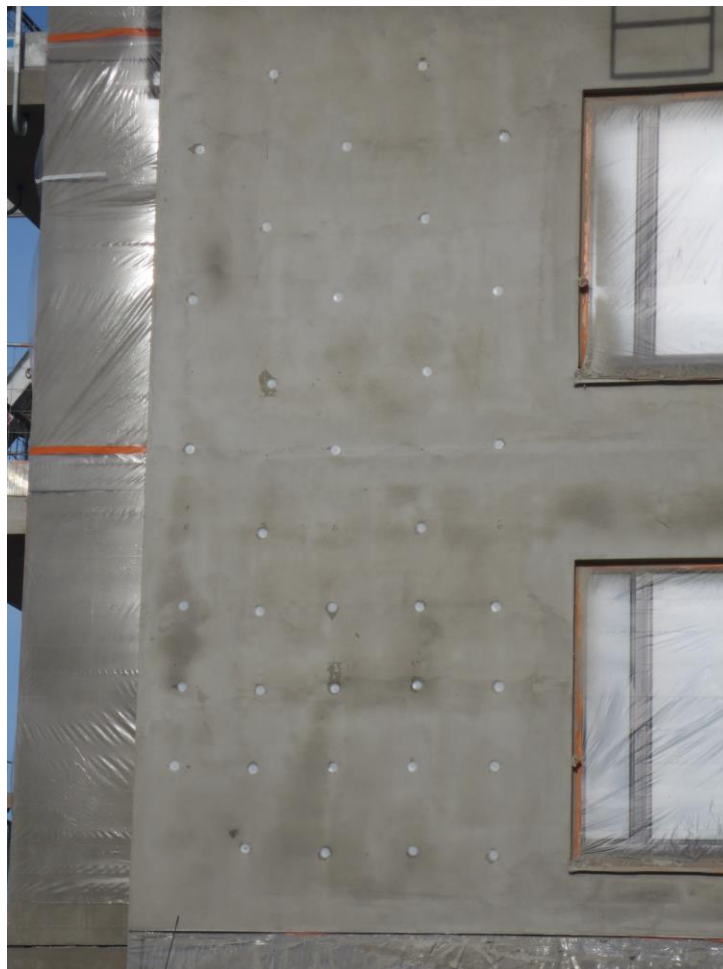
Kuva 18 Mekaaniset kiinnikkeet on asennettu eristeeseen. (Kuusisto 2016)

Työmaalla kiinnitetään eristeiden mekaaniset kiinnikkeet, jotta eristeet eivät olisi kiinni kantavassa rakenteessa vain liimalaastin avulla. Näiden mekaanisten kiinnikkeiden päät eivät saa olla eristeiden ulkopinnasta koholla, vaan kiinnikkeiden asentamisessa pitää varmistua, että ne ovat eristeiden tasalla tai hieman niiden sisässä. Näin mekaaniset kiinnikkeet eivät erotu rappauskerroksen läpi. Ennen verkotuslaastin levitystä pitää olla varma eristepinnan suoruudesta. (Eristerappuskirja by57 2016, 38.)

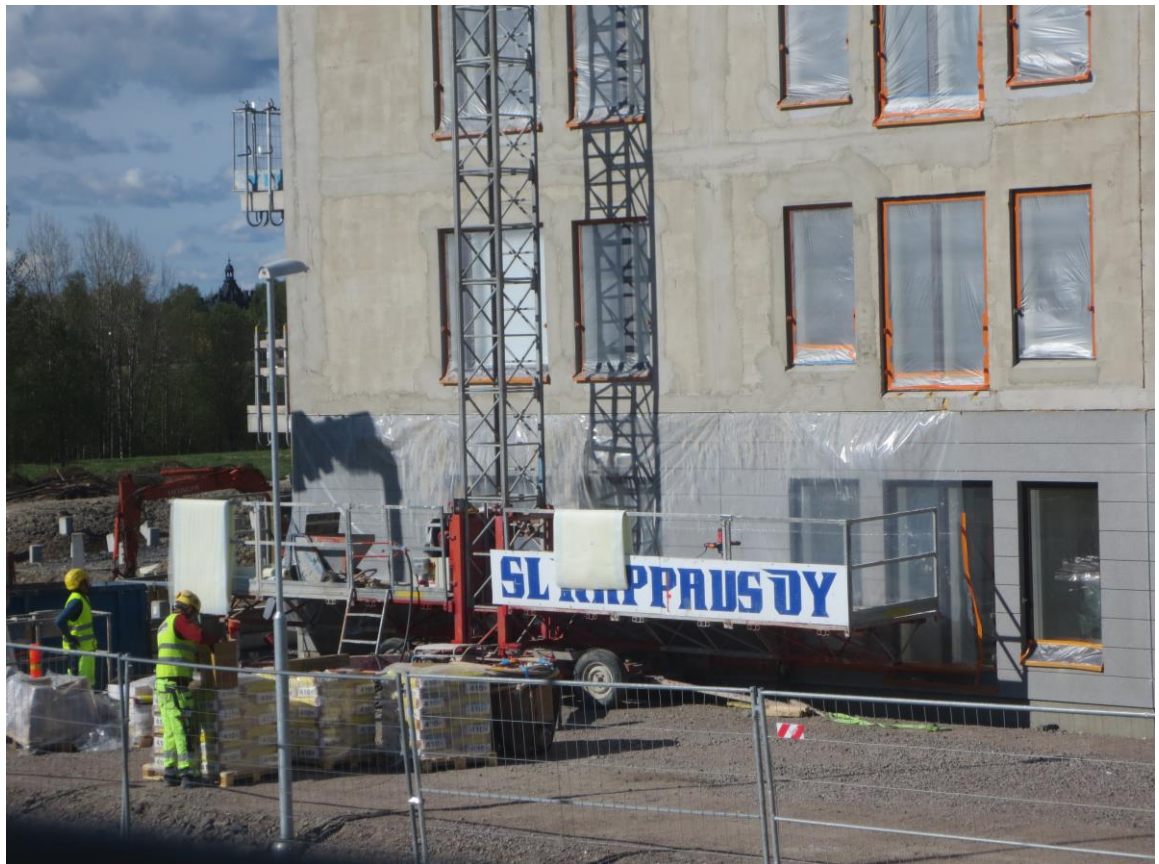
Kuva 19 Julkisivun suojausta rakennemuovilla. (Kuusisto 2016)

Rappaustyössä kaikki mahdollisesti likaantuvat pinnat rakennuksen julkisivussa tulee suojata asianmukaisesti esimerkiksi rakennusmuovia käyttäen. Huolellinen suojaus säästää rappaustyön jälkisiivoamista ja vähentää tarvetta vaihtaa likaantuneita materiaaleja. Suojaus tulee tehdä kestäväksi, sillä laasti ruiskutetaan paineella seinään. Erityisesti ikkunoiden suojaus on tehtävä hyvin. Sementtilaastin PH-arvo on yli 12, mikä tarkoittaa, että se on vahva emäs. Jos sementtiä pääsee ikkunan pinnalle, se syövyttää emäksisyytensä takia siihen jäljen, minkä vuoksi lasi on usein vaihdettava. Ikkunoiden suojauksen yhteydessä ikkunanpielet oikaistaan ja niitä voidaan kasvattaa, jos ne ovat vajaat. Tällöin asennetaan myös rappausjärjestelmään kuuluvat ikkunalistat. Julkisivussa olevia suojattavia kohteita ovat muun muassa:

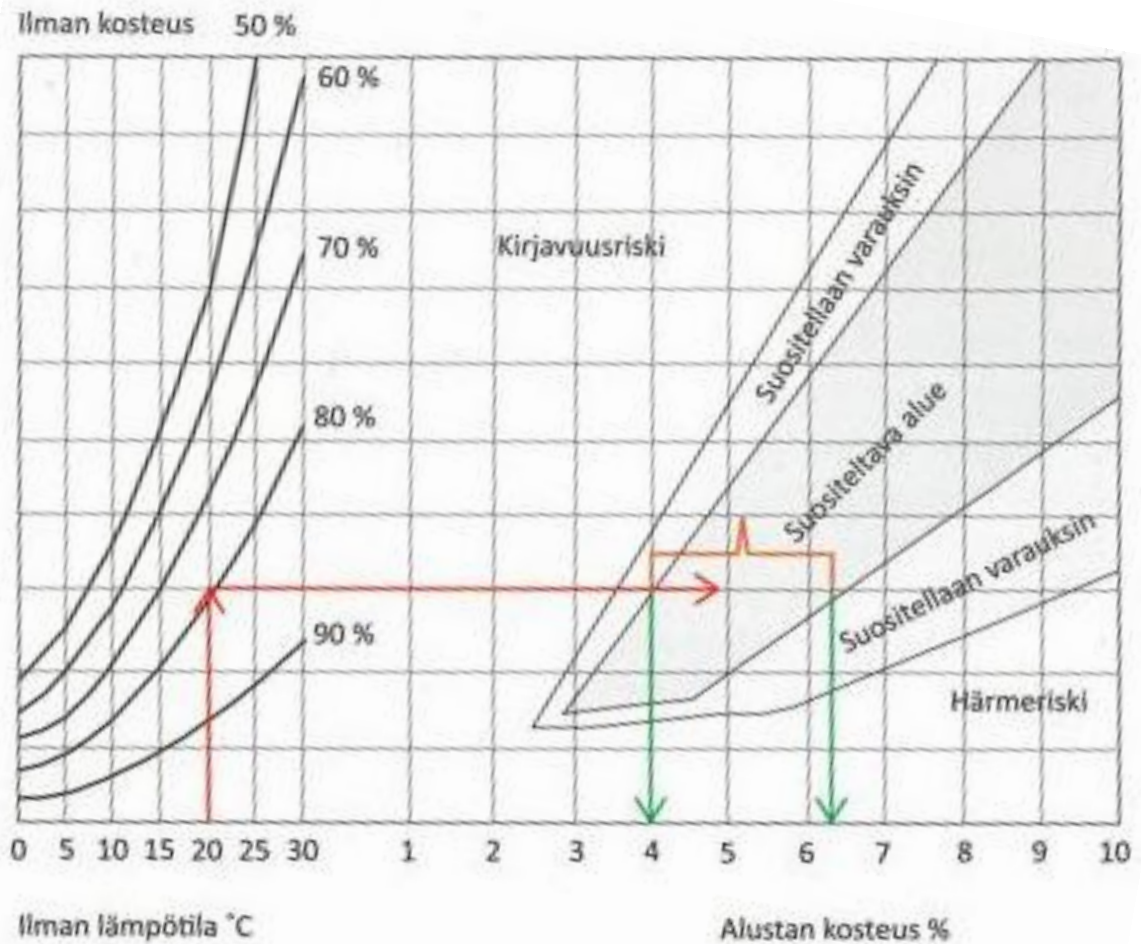
Kuva 21 Rappausavain (Saint Gobain Weber Oy)

Kuvaan on piirretty havainnollistavat nuolet, joiden avulla kuvaa voi tulkita. Esimerkissä ilman lämpötilä on +20 °C ja ilman suhteellinen kosteus on 80%. Alustan kosteuspitöisuuden pitää tässä tapauksessa olla välillä 4 – 6,2%, jotta saavutetaan paras mahdollinen lopputulos.

Rappausolosuhteita voidaan arvioida esimerkiksi materiaalin valmistajien Rappausavaintyökalulla. Se huomioi ilman lämpötilan, alustan kosteusprosentin ja ilman kosteuden.

Kuvaajaa lukemalla voidaan varmistua siitä, että olosuhteet ovat rappaustyövaiheelle hyvät. (Eristerappauskirja by57 2016, 68.)

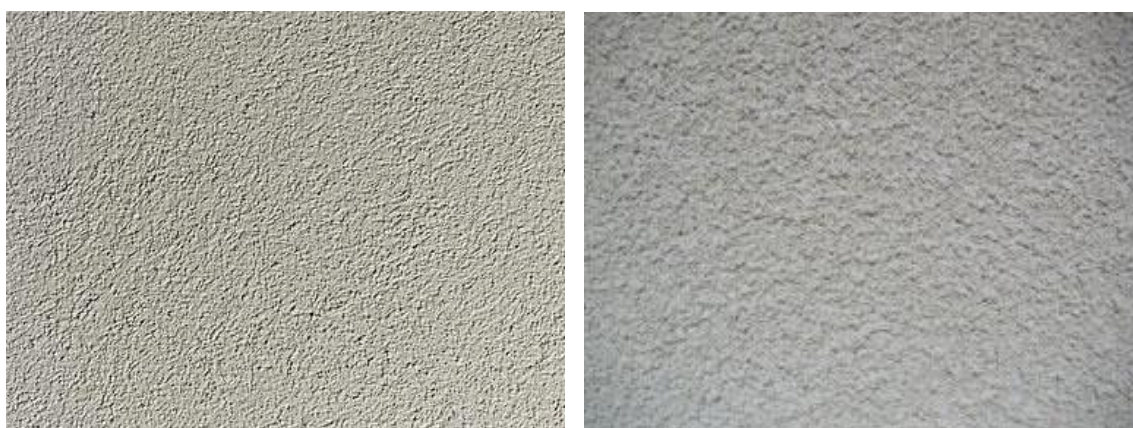
Kuva 22 Vasen puoli on hierrettyä pintaa ja oikealla on roiskepinta. (Rakentaja.fi)

Ennen pinnoituksen aloittamista verkotuslaastin on oltava kuiva. Kuivumiseen kuluva aika on noin 1–3 vuorokautta sääolosuhteista riippuen. Rappauksen pinnoitteen tekoon on kolme erilaista tapaa: roiskepintainen, hiertopintainen tai maalattu rappaus. Kaikissa työstötavoissa pinnoite levitetään ruiskuttamalla tai teräslastalla rappauksen halutusta ulkonäöstä ja rappausjärjestelmästä riippuen. Pinnoituksesta tulee aina tehdä mallityö erilliselle alustalle, josta voidaan konkreettisesti nähdä rappauksen struktuuri ja väri. (Eris-terappauskirja by 57 2016, 42-43.)

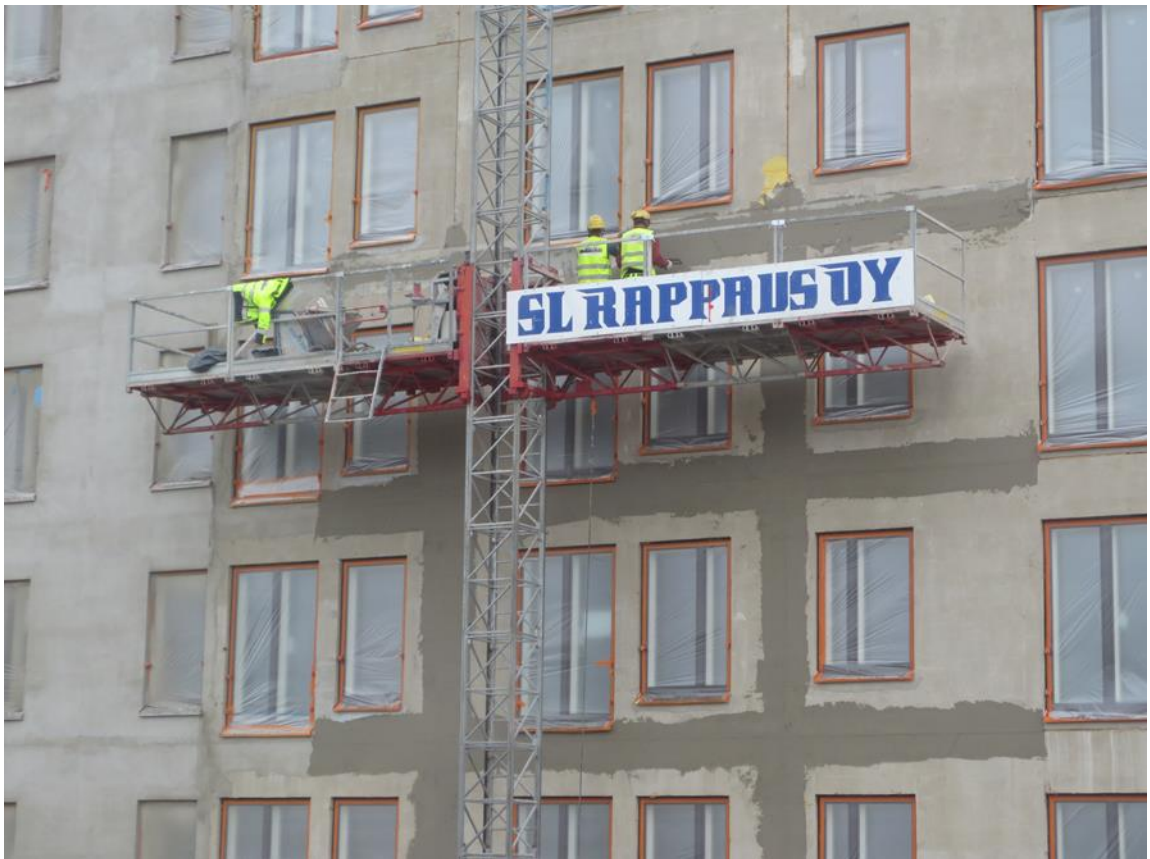
Kuva 25 Elementtisaumojen vahvistamista (Kuusisto 2017)

Vahvikkeiden asennuksen jälkeen aloitettiin verkotuslaastin levitys ja rappausverkon asennus. Rappausverkon läpi asennettiin mekaaniset kiinnikkeet pitämään lämmöneristeet ja rappausverkko varmasti paikoillaan. Kiinnikkeiden asennuksen jälkeen niiden päälle levitettiin ohut kerros verkotuslaastia, jolla tasattiin pinta kiinnikkeiden kohdalta pinnoitusta varten. Tämä työvaihe toistettiin jokaiselle rapattavalle sivulle. (Kuusisto 2017.)

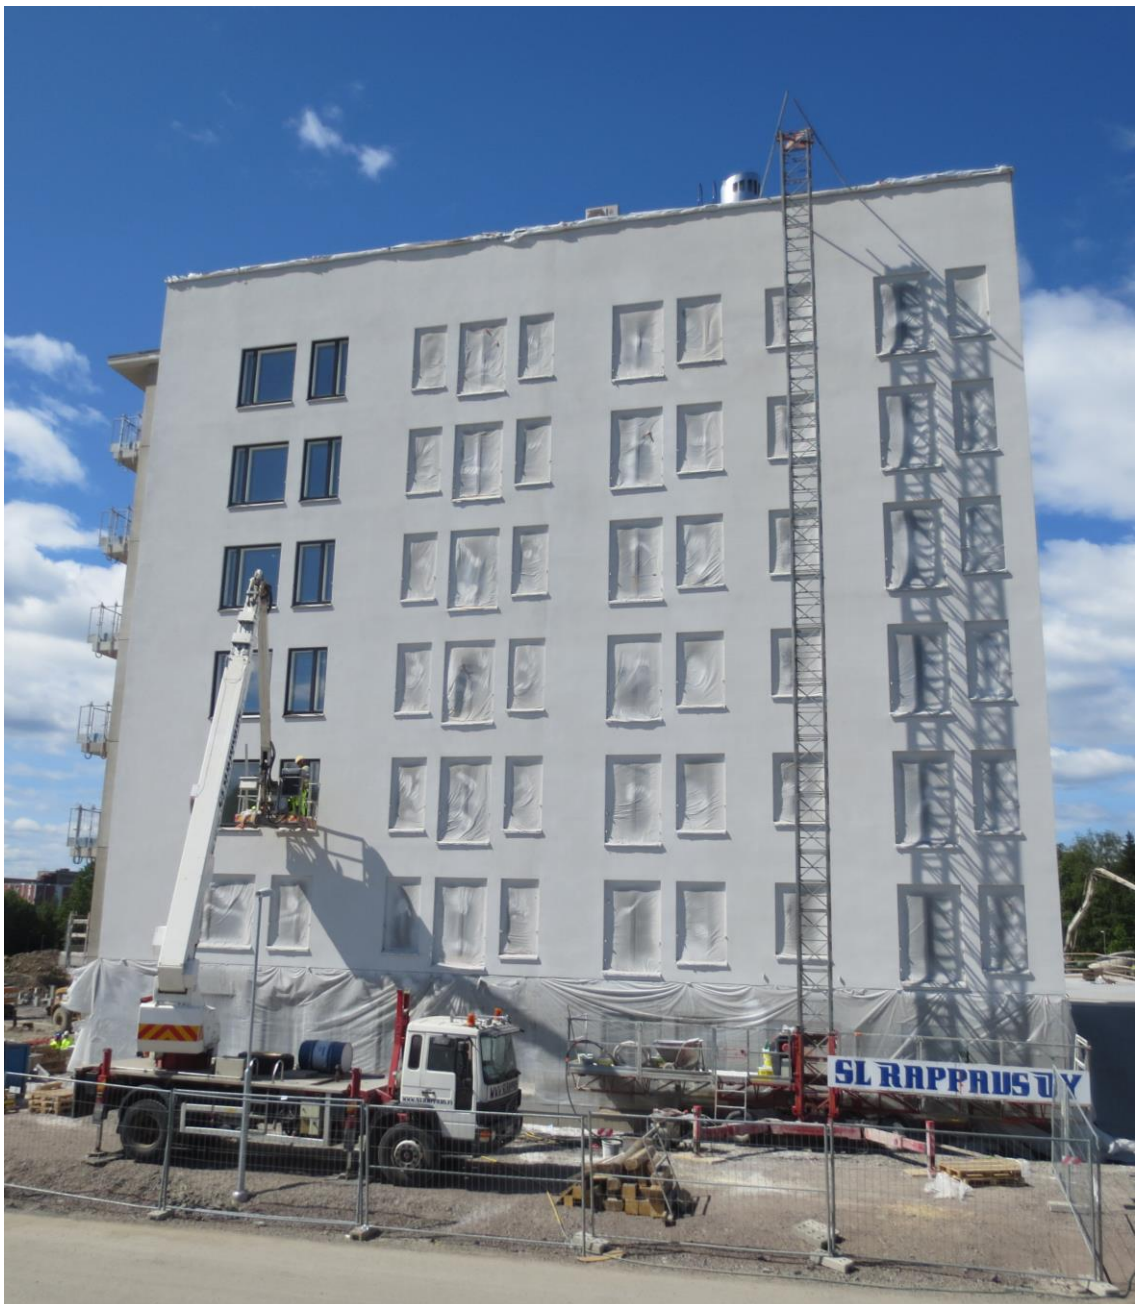
Kuva 26 Itäisivun pinnoitus (Kuusisto 2017)

Rappauksen laatu todettiin työn lopussa ja urakka otettiin vastaan. Laatu todettiin rappauskortin ominaisuusvaatimusten avulla ja silmämääräisesti tarkastellen. Rappauksen laatuun oltiin tyytyväisiä. Yksi työsauma jäi hieman näkymään talon itäisivulla keskellä rakennusta 7. kerroksen kohdalla. Maasta tarkasteltuna sitä ei kuitenkaan juuri huomaa, jos työsaumaa ei osaa erikseen etsiä.

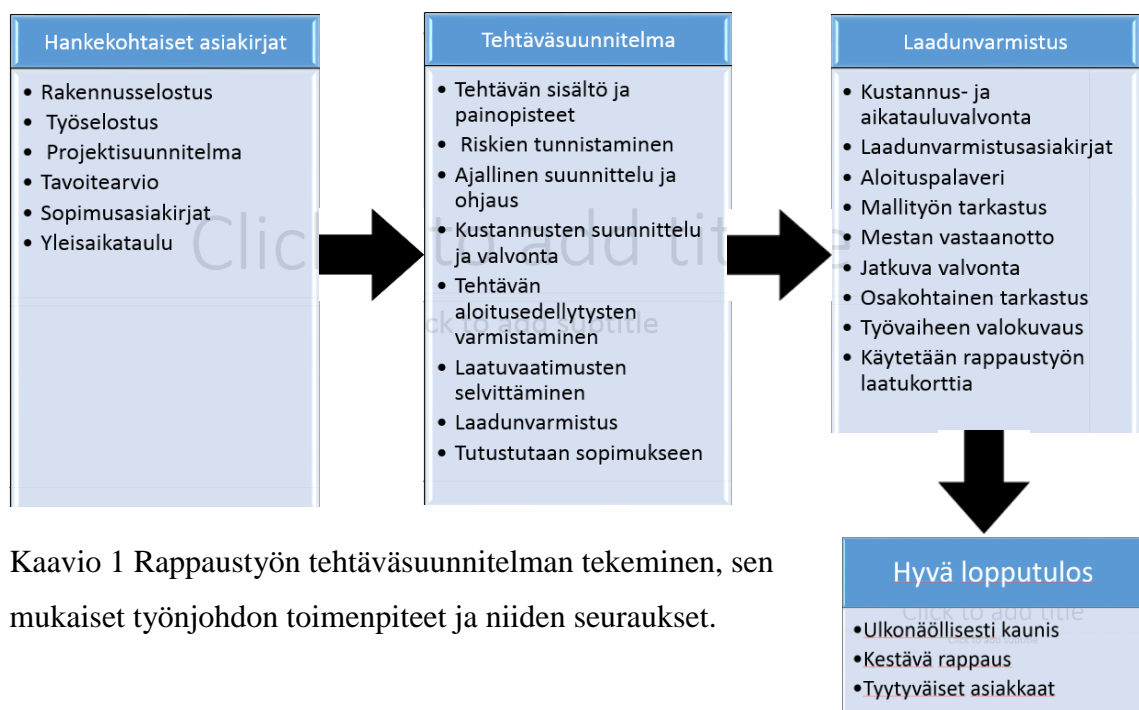
Kaavio 1 Rappaustyön tehtäväsuunnitelman tekeminen, sen mukaiset työnjohdon toimenpiteet ja niiden seuraukset.
