Pientalojen kosteusvauriotutkimus

Matti Kinnunen
Opinnäytetyö
Kevät 2017
Rakennustekniikan koulutusohjelma
Oulun ammattikorkeakoulu

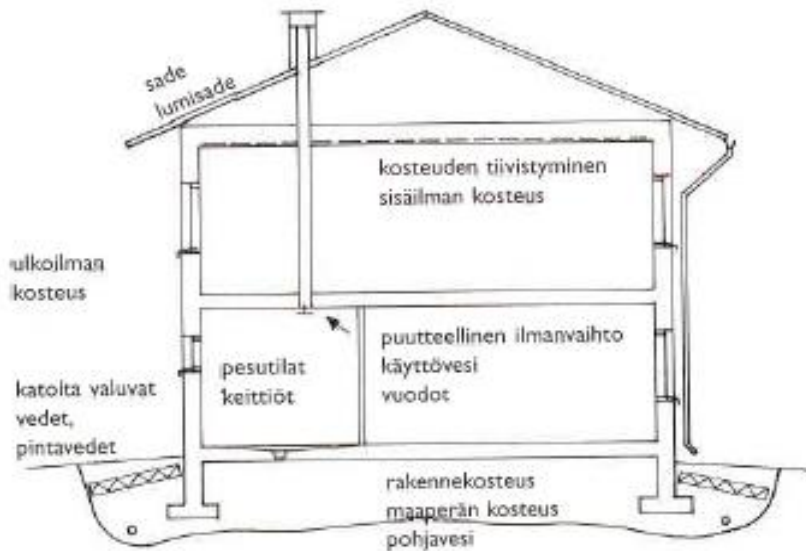
KUVA 2. Rakennuksen kosteuslähteet (Ympäristöopas 29 1997, 11)

Kosteus rasittaa rakennusta monella tapaa. Yleisesti kosteuslähteet voidaan jakaa sisä- ja ulkopuolisiin kosteuslähteisiin (kuva 2).

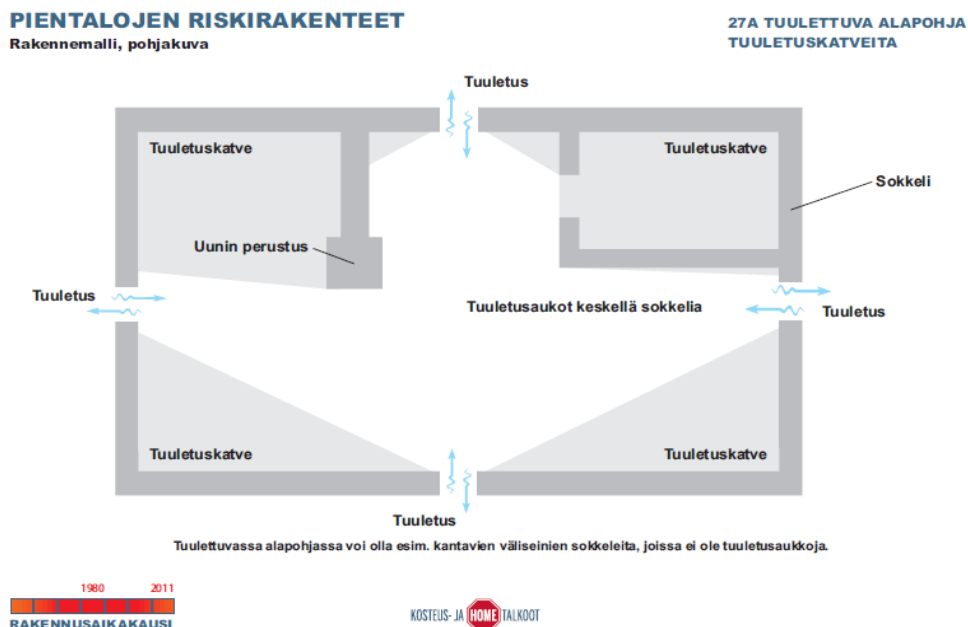
KUVA 3. Rossipohjan tuuletuskatveja (Heikkinen 2012, 88)

Tuulettuva alapohja on yleisin alapohjatyyppejä ja siten myös riskialtista kosteusvaurioille. Tuulettavuuden estyminen on epäilemättä suurin syy rossipohjan kosteusvaurioihin. Tällöin ilmankosteus ei pääse pois ryömintätilasta, ja se voi päästä tiivistymään pinnoille aiheuttaen kosteusvaurion. Vanhoissa taloissa puutteellisuus johtuu vähäisistä tuuletusaukoista ja niiden huonosta sijoittamisesta. Puutteellisen tuuletuksen takia ryömintätilaan jää helposti tuuletuskatveja varsinkin nurkkiin (kuva 3). (Pirinen 1999, 69; Ojala 2013, 164-165.)

Ilman pääsy voi olla estynyt tuuletusaukkoihin esimerkiksi seinän vierellä olevan pensaikun takia tai ryömintätalassa olevien jätteiden tai materiaalien takia. Yksi huomattava riski rossipohjan kosteusvauriolle on maapohjan vääränlainen kallistus, jolloin maaperästä nouseva vesi ei pääse ohjautumaan pois vaan jää lammikoitumaan ryömintätilaan. (Hometalkoot 2016, 18.)

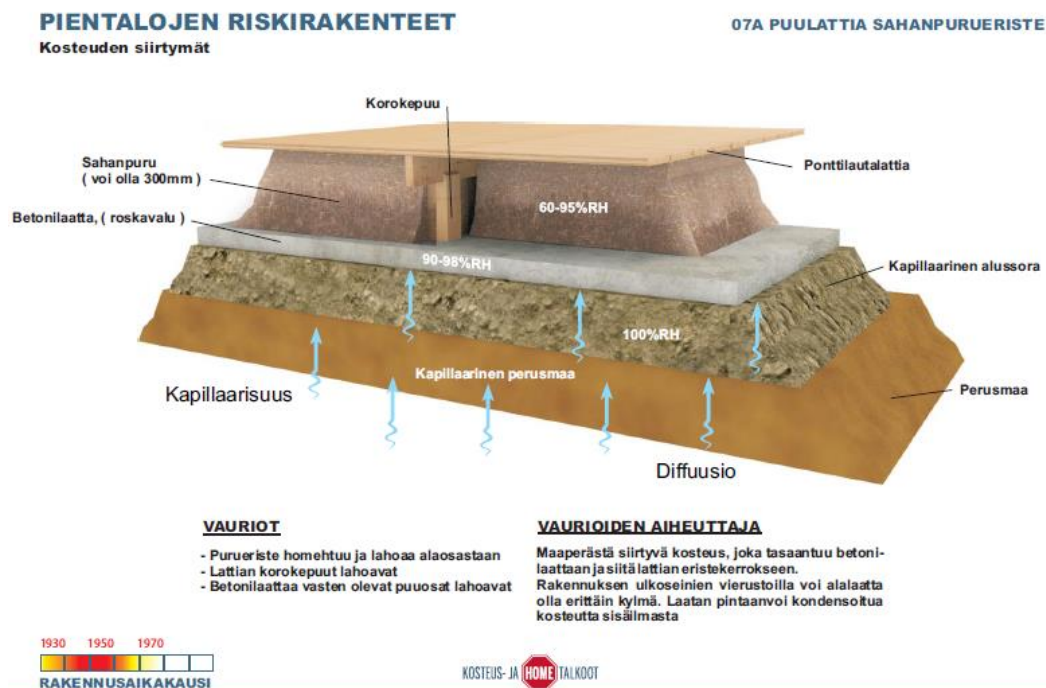
KUVA 4. Sahanpurueristeinen alapohja (Heikkinen 2012, 34)

1940- ja 1950-lukujen pientaloissa on ollut ongelmia sekä maanvaraisessa että tuulettuvassa alapohjassa. Aikakaudella suosittiin vielä luonnonmukaisia materiaaleja erityisesti puuta, mikä johtui sotienaikaisesta pulasta. Siten maanvaraisen alapohjalaatan päällä eristeenä saatettiin käyttää sahanpurua (kuva 4). (Hometalkoot 2012, 34; RIL 250-2011, 48.)

Tällainen rakenne, jossa eriste on laatan päällä, on erittäin herkkä kosteusvauriolle. Sen lisäksi puinen purueriste kerran kastuttuaan ei helposti kuivu. Yleensä vaurio tulee laatan ja eristeen väliin ja lahottaa puiset materiaalit korjauskuntoon. Syynä on maaperästä siirtyvä kosteus. (Hometalkoot 2012, 34; RIL 250-2011, 48.)

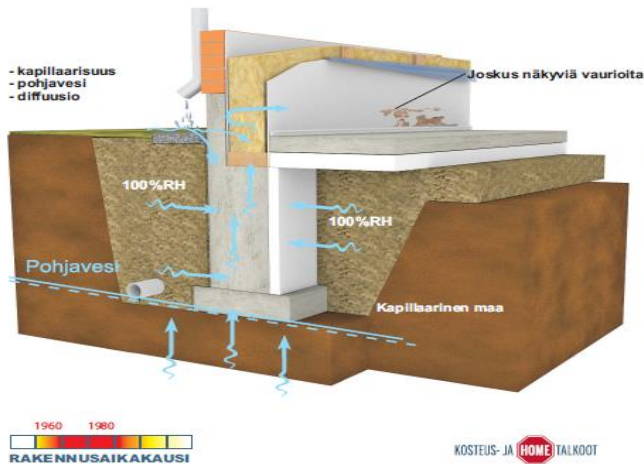
KUVA 5. Kosteuden kulkeutuminen valesokkelissa (Heikkinen 2012, 16)

1960- ja 1980-luvuilla rakennuksissa monesti käytettiin perustuksissa valesokkelirakennetta. Valesokkeli on rakenne, jossa seinän alaohjauspuu ja runkotolppa ovat suorassa kosketuksessa betonipintojen kanssa (kuva 5).

Lisäksi kantava runko on maanpinnan tasolla tai sen alapuolella. Näin maaperästä nouseva kapillaarinen kosteus sekä pintamaasta siirtyvä kosteus pääsevät seinärakenteisiin. Koska seinässä ei ole tuuletusrakoa, kosteus jää vaurioittamaan seinärakenteita. (Hometalkoot 2016b, 13.)

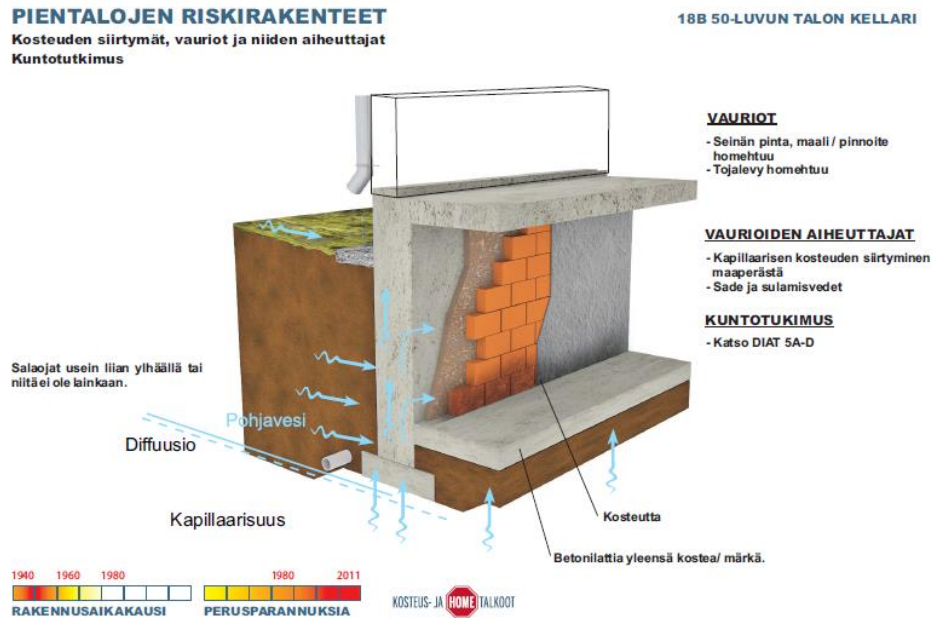
KUVA 6. Kellarin kosteusvaurioituminen (Heikkinen 2012, 67)

Vanhemmissa taloissa 1940- ja 1950-luvulla kellarin vauriot johtuvat puutteellisesta salaojituksesta, lämmön- ja vedeneristyksestä ja pintavesien poisjohtamisesta. Tällöin betoniseinä on ollut usein suorassa kosketuksessa maamassojen kanssa, jolloin vesi on päässyt suoraan kastelemaan seiniä. Yleensä kosteus on tullut kapillaarisesti maaperästä, koska aikakauden taloissa on monesti käytetty maa-aineksena esimerkiksi savi- ja silttutuotteita sillä niiden uskottiin estävän vähäiset veden määrät. Toinen syyllinen on pintavesien pääsy kellarinseiniin (Pirinen 2006, s. 49-51; Pirinen 1999, s. 59-62; Hometalkoot 2016b, 15).

Jälkeenpäin 1960- ja 1980-luvuilla rakennettujen talojen kellareissa on eristetty seinät sisäpuolelta mineraalivillalla, rapatuilla tojalevyillä tai muulla verhomuurauksella. Tällöin kellariseinän kosteus pääsee helposti eristeisiin.

(Pirinen 2006, 50.) Kellarien lattioissa on myös ollut samoja ongelmia kuin maanvaraisissa alapohjissa, kun betonilattian päälle rakennetaan. Tästä enemmän kyseisessä kappaleessa 4.1. Kuvassa 6 kellarin riskikohtia.

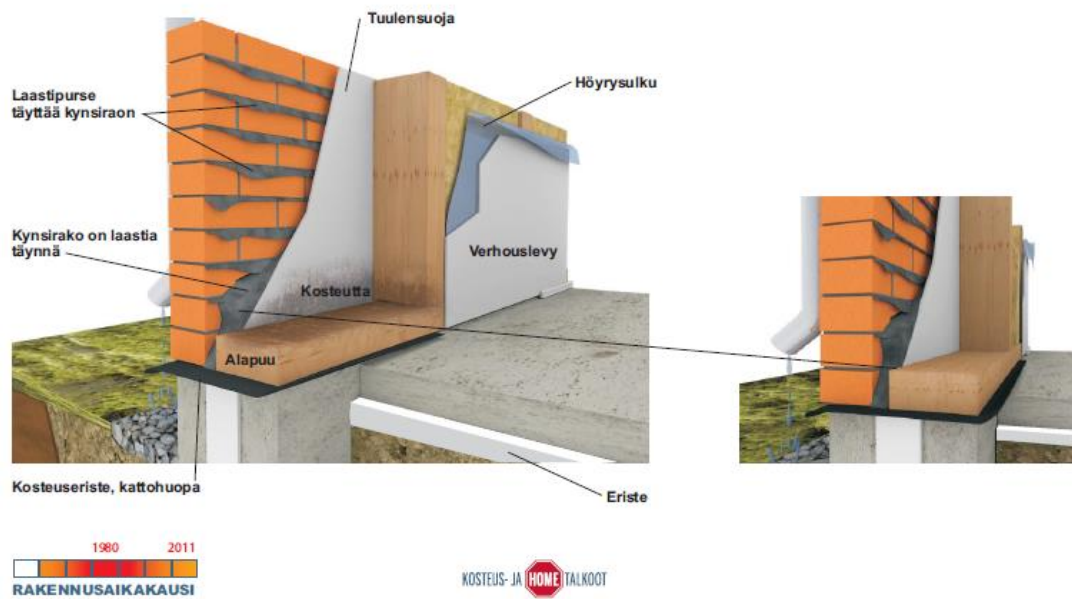
KUVA 7. Tiiliseinän kynsirako (Heikkinen 2012, 20)

Ulkoseinien kosteusvauriot ovat johtuneet vuosikymmenten ajan julkisivulaudoituksen tai -muurauksen puutteellisesta tuuletuksesta, koska ensimmäiset ohjeet tuuletusraoista ovat ilmestyneet vasta 1970-luvulla. Seinissä ei ole ollut nykymääräyksien mukaista noin kolmen senttimetrin paksuista tuuletusrakoa. Mahdollisen tuuletusraon ollessa se on voitu helposti tukkia esimerkiksi laastilla (kuva 7). Tuuletusraon puuttuessa seinien ulkopintaan tullut vesi pääsee etenemään sisäänpäin seinärakenteeseen, mutta ei sieltä pois. Tiiliverhouksen puutteet koskevat yleensä 1960-1980-lukujen pientaloja, kun taas julkisivulaudoituksen puutteet rintamamiestaloja. (Pirinen 1999, 113-114; Hometalkoot 2016b, 10.)

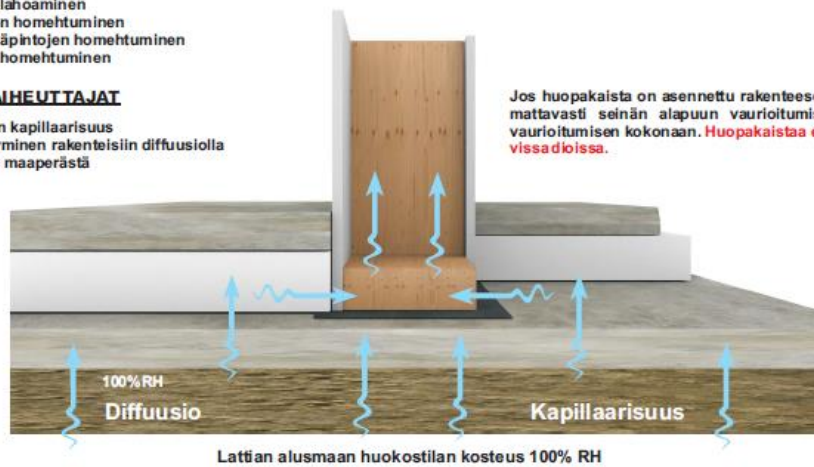
KUVA 8. Riskirakenteinen väliseinä (Heikkinen 2012, 5)

Väliseinien ongelmia ovat usein olleet seinien alaosat, koska alajuoksu on rakennettu betonirakenteiden sisälle (kuva 8). Näin kosteus pääsee helposti puurakenteisen seinän rakenteisiin, koska ne ovat alttiina betonin kosteudelle. Bitumikaistan puuttuessa myös maaperän kosteus pääsee rakenteeseen. (Heikkinen 2012, 9.)

1. Lattian alusmaan kapillaarisuus
2. Kosteuden siirtyminen rakenteisiin diffuusiolla ja kapillaarisesti maaperästä

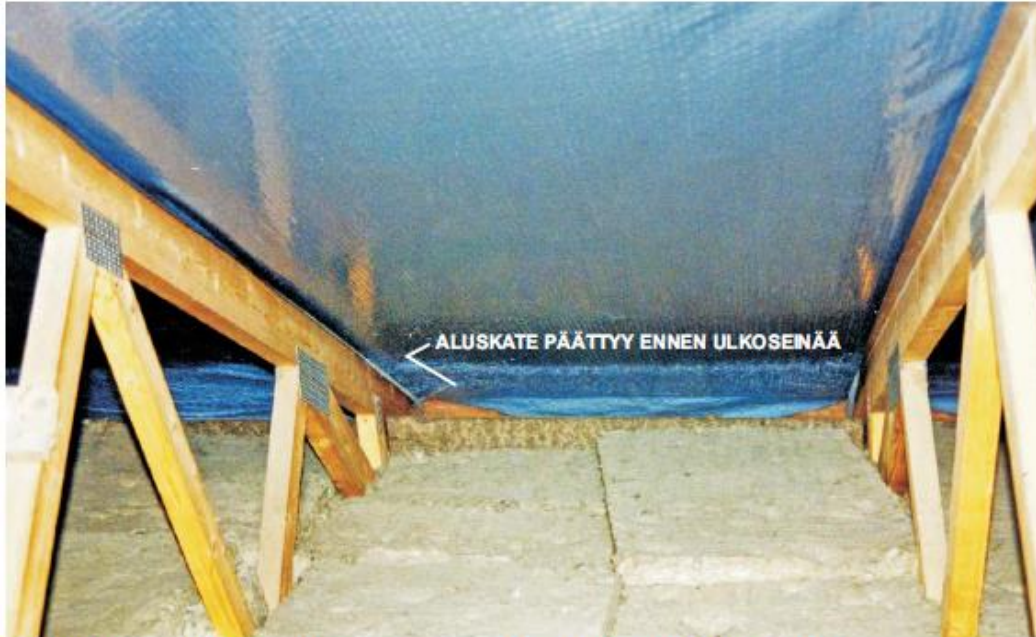
KUVA 9. Virheellisesti asennettu aluskate (Heikkinen 2012, 79)

Vanhemmissa taloissa aluskatetta ei välttämättä ole vesikatteen alla. Aluskatteen puuttuminen sallii vesikatteen saumoista valuvan ja kondenssiveden pääsyn alapuolisiin rakenteisiin. Aluskatteesta johtuvat ongelmat johtuvat pitkälti sen huolimattomasta asennuksesta. Aluskate täytyy ulottaa ulkoseinälinjan ulkopuolelle, jotta se ei kastelisi seinärakenteita ja yläpohjaa niin kuin kuvassa 9 pääsee tapahtumaan. Lisäksi sen täytyy olla tiiviisti kiinnitetty läpivienteihin esimerkiksi kauluksilla. Liian löysä aluskate ei anna valuttaa kaikkia vesiä pois sen päältä. (Hometalkoot 2016c, 7; Heikkinen 2012, 82.)

Aluskate päättyy ennen ulkoseinää. Aluskatteelta valuva vesi menee ulkoseinän ja yläpohjan rakenteisiin.

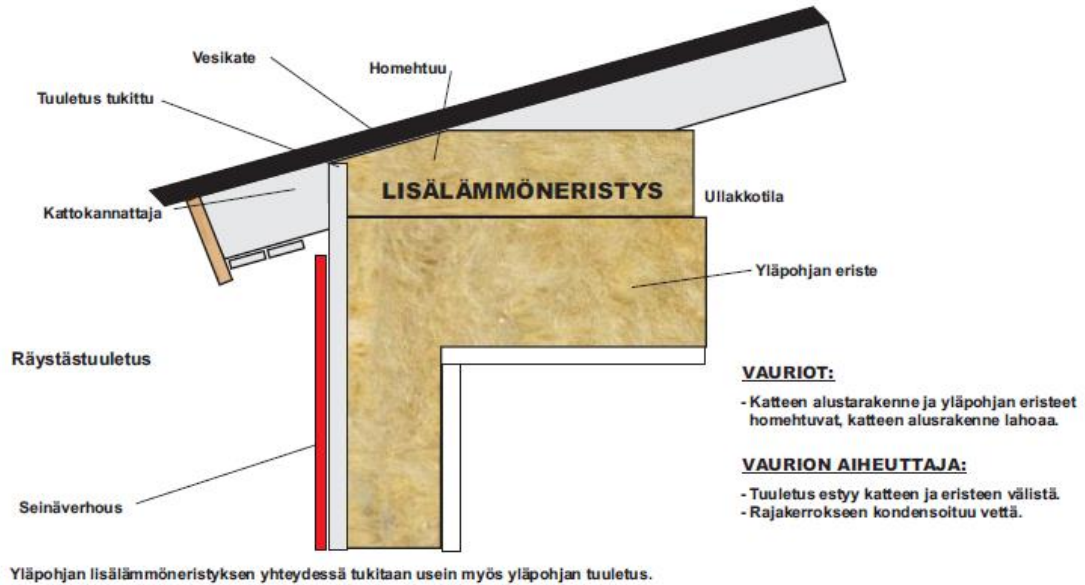
KUVA 10. Väärin asennettu yläpohjan lisäeristys. (Heikkinen 2012, 98)

Varsinaisessa yläpohjassa suurin riski kosteusvaurion synnylle on rakenteen heikoksi jäävä tuuletus. Jos sisätiloista tuleva lämmin ja kostea ilma eivät pääse yläpohjarakenteesta pois, on riski että kosteus tiivistyy pinnoille. Vanhemmissa taloissa tuuletusraot voivat olla pieniä tai tukittu lisäeristämällä (kuva 10). Sen lisäksi eristeiden päälle ei saa jättää tai varastoida mitään ylimääräistä, jotta tuuletus ei häiriinny kuten rossipohjassa. Nykyään lisääntyneet eristepaksuudetkin alentavat tuuletustilan lämpötilaa, jolloin myös annetaan kosteuden tiivistymiselle mahdollisuus. Kohtuullisella lämmöneristyksellä ja

hyvällä tuuletuksella kosteus pääsee parhaiten poistumaan. (Hometalkoot 2016a, 5; Ojala 2013, 204.)

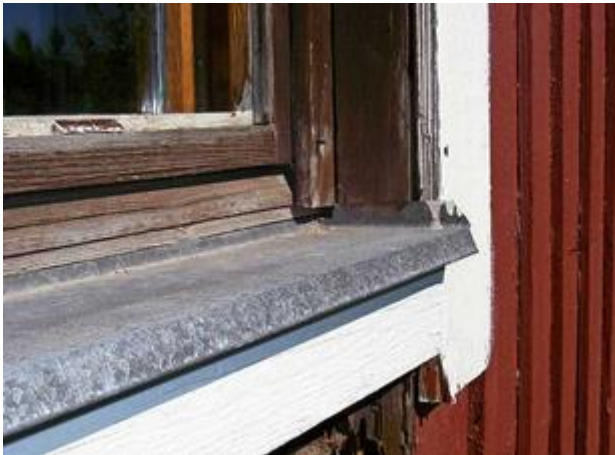
KUVA 11. Vesipellin vääränlainen kallistus (Tarkista ikkunan alapuolisten rakenteiden kunto vaihtotyön yhteydessä)

Ikkunoiden ongelmakohdat ovat liittyneet lähinnä pellityksien puutteellisuuteen ja sen takia ulkoseinien kosteusvaurioihin. Huonosti toimivissa pellityksissä vedet ohjautuvat helpommin seinärakenteeseen (kuva 11). Suositus on, että ikkunapellin kaltevuus olisi 30 astetta, jotta sadevedet eivät roiskuisi pinnoille ja vesi johtuisi nopeasti pois. Lisäksi liitokset ikkunoiden karmeihin ja pieliin tulisi olla tiiviit sekä taitteet ylöspäin riittävän korkeat, jottei tuuli nostaisi vettä rakenteiden sisään. Pellin reunojen ulottaminen seinästä tulee olla noin 30 millimetrin verran, ja ikkunan ja ulkoseinän välissä tulee myös olla riittävä

ilmarako, jotta seinä pääsee tuulettumaan. (Hometalkoot 2016c, 8; Pirinen 1999, 115.)

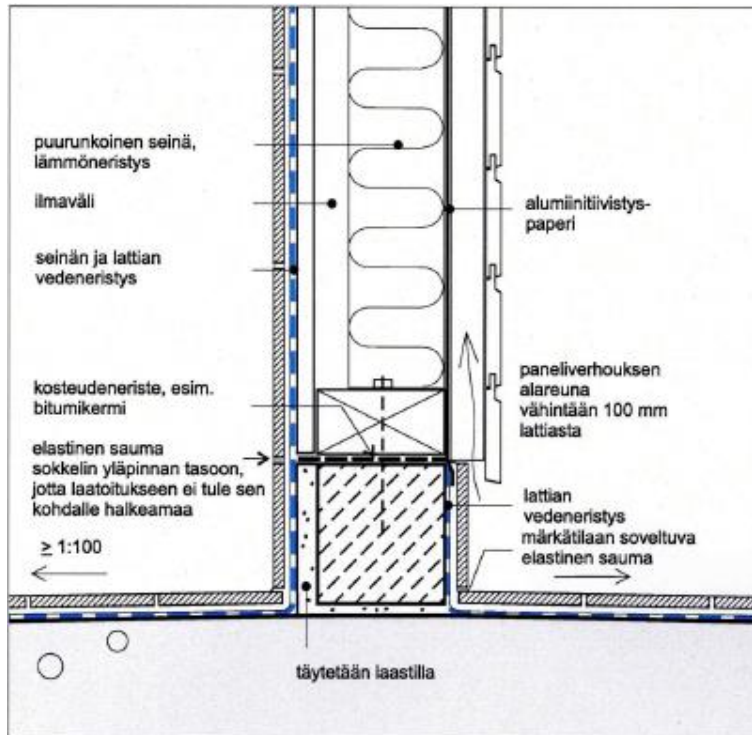
KUVA 12. Oikein suunniteltu väliseinä märkätiloissa (Perälä 2014)

Kosteuseristeiden puuttuminen tai vesieristeen ja höyrynsulkujen paikat väärässä kohtaan rakenteita aiheuttavat myös helposti vahinkoja. Tyypillinen kosteusvauriotapaus on pesuhuoneen ja saunan välinen puurakenteinen väliseinä. Seinässä on ensiarvoisen tärkeää sen tuulettuvuus, jotta rakennekerrokset eivät jää kahden tiiviin pinnan väliin ilman kuivumismahdollisuutta. Kuvassa 12 oikein suunniteltu puurunkoinen väliseinä pesuhuoneen ja saunan välissä. (Kääriäinen 2015; Ojala 2013, 218.)

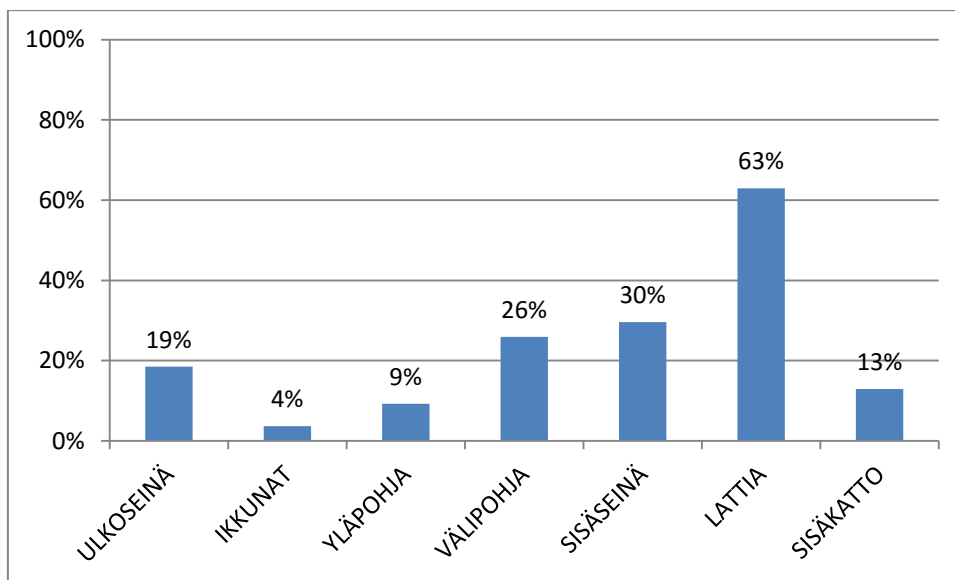
KUVA 14. Vaurioituneet rakennusosat ennen 1960-lukua

Kuvasta 14 käy ilmi, että yleisin vaurioitunut rakennusosa on lattia ja alapohja. Suurin osa vaurioista on tapahtunut keittiössä, wc-tiloissa, saunassa tai pesuhuoneessa. Lattiavaurioita oli 34 kohteessa, joista 19 syynä oli putkirikko. Kuudessa tapauksessa oli viemäriputken ja 13 vesijohtoputken vaurio. Viemäriputkissa oli paljon halkeamia ja tukkeumia, ja vesijohdot vuotivat. Kolmessa kohteessa astianpesukone ja yhdessä pesukone vuotivat. Muut vuodot johtuivat liitoksien löyhyydestä, putken iästä tai jäätymisestä. Loput 15 lattiavauriokohdetta olivat rakenteellisista seikoista johtuvia vaurioita, joista kuudessa kohteessa oli märkätilojen vesieristysten puutteita tai kapillaarisen kosteuden nousemista kellarin lattiaan. Jälkimmäiseen syynä olivat salaojituksen ja kapillaarikatkon puute lattiarakenteen alta.

Toiseksi eniten vaurioituneet rakennusosat olivat sisäseinä ja välipohja. Sisäseinien vaurioita oli 16 kohteessa. Lähes kaikki rakennusosan vauriot johtuivat edellä mainittujen lattiavaurioiden syistä. Välipohjan vauriota oli 15 kohteessa. Vauriot johtuivat täysin samoista syistä kuin lattiavauriotapauksetkin. 10 kohteessa vaurio oli tapahtunut putkirikon takia. Loput vauriot olivat levinneet muista rakenneosista.

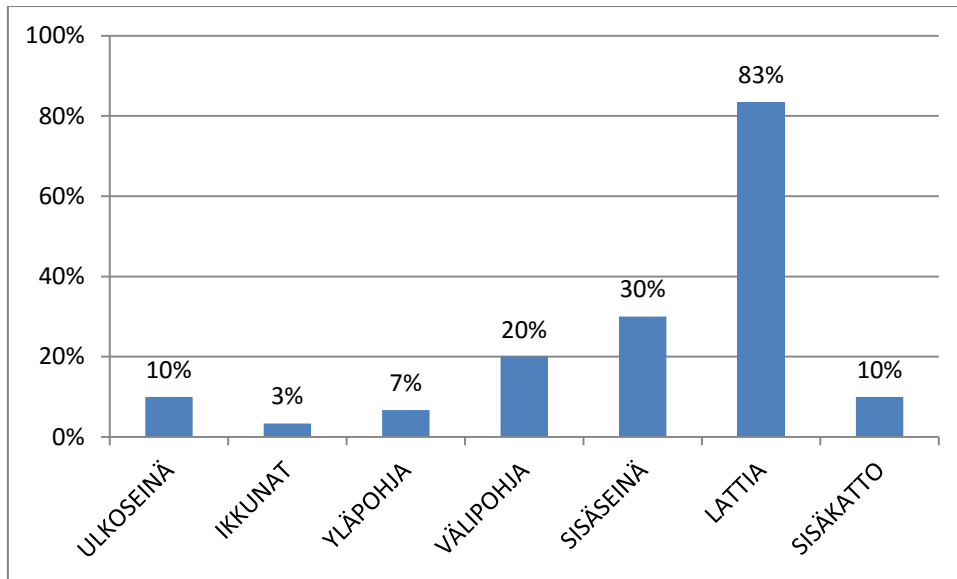
KUVA 15. Vaurioituneet rakennusosat 1960-luvulla

vaurioon oli johtanut kaksi tapausta. Molemmissa kohteissa syynä oli kylpyhuoneen vesieristyksen puuttuminen. Kuvassa 15 yhteenveto vuosikymmenen vaurioituneista rakennusosista. Huomioitavaa on, että yli neljässä viidestä kohteesta vaurioitunut rakennusosa oli lattia. Suurin osa kosteusvaurioista oli tapahtunut keittiössä, wc:ssä, kylpyhuoneessa tai saunassa.

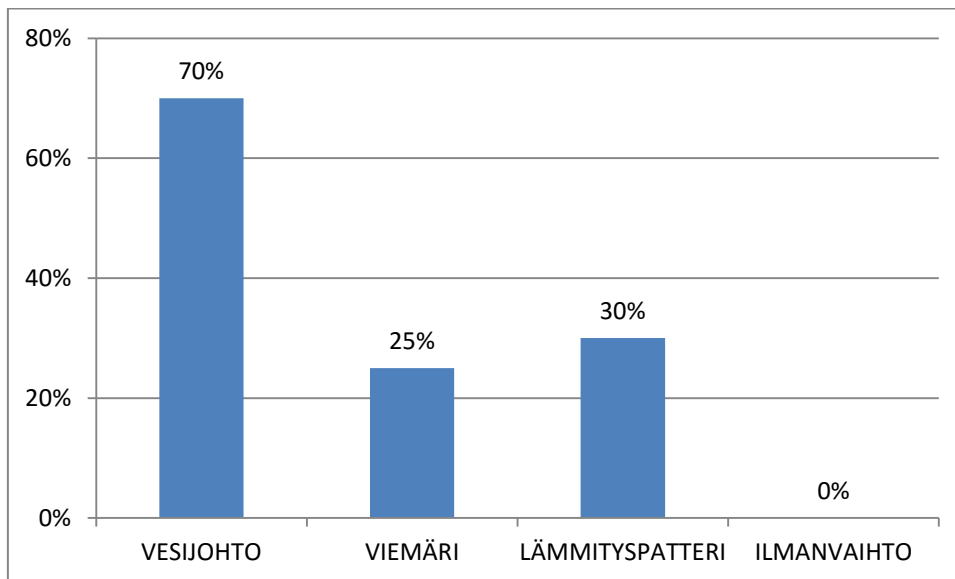
KUVA 16. Taloteknisten vaurioiden jakautuminen 1960-luvun taloissa

Lattiavaurioita oli 25 kohteessa, joista 17 oli putkirikkoja. Kaikista vaurioista yli puolet oli putkirikkoja 1960-luvulla. Puolessa näistä vaurio oli edennyt muihin rakennusosiin, pääasiassa sisäseiniin. Talotekniikan vaurioiden jakauma näkyy kuvassa 16. Vesijohto oli aiheuttanut vaurion kymmenessä putkirikkokohteessa. Vesijohdot olivat rikkoontuneet liitoksistaan, vanhuuttaan tai haljenneet jäätyksen seurauksena. Kolmessa kohteessa viemäri oli aiheuttanut kosteusvaurion. Kahdessa tapauksessa näistä oli viemäritukos ja yhdessä keittiön viemärivuoto. Kolmessa muussa kohteessa oli lämmityspatterin vaurio.

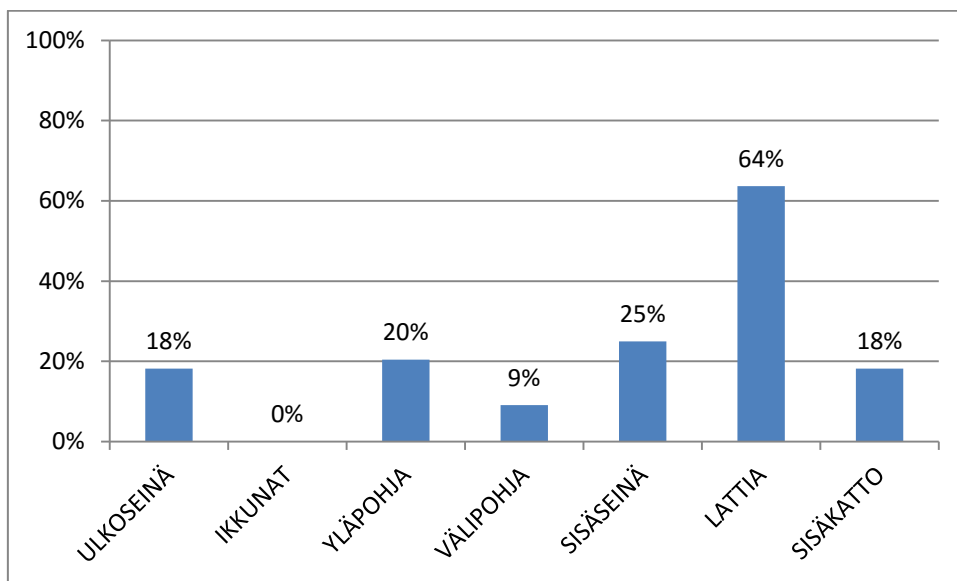
KUVA 17. Vaurioituneet rakennusosat 1970-luvun pientaloissa

1970-luvulla rakennettuja pientaloja sisältyi tutkimukseen 44 kohdetta. Jokaisessa kohteessa oli kosteusvaurio. Viidessä rakennuksessa kosteusvaurio oli edennyt lahovaurioon asti ja hometta oli havaittu kahdessa kohteessa. Yli puolessa kohteista kosteusvaurion syynä oli putkirikko. Riskirakenteita 1970-luvun taloissa ilmoitettiin olevan 15 kohteessa. Suurin osa näistä oli valesokkeleita, joita oli kahdeksassa kohteessa. Vaurioihin johtaneita tapauksia oli kahdessa kohteessa. Molemmissa valesokkelin takia seinän alaohjauspuu ja runkotolpat olivat kosteusvaurioituneet. Kuvassa 17 yhteenveto vuosikymmenen vaurioituneista rakennusosista.

29 kohteessa oli lattiavaurio. Näistä 10 kohteessa se oli edennyt muihinkin rakennusosiin. Suurin osa lattiavaurioista johtui lattiarakenteissa kulkevien vesijohtoputkien, joista usein kyseessä oli käyttövesiputki, tai lämmityspatterin putkien rikkoontumisesta. Rikkoontumisen syyt olivat pääasiassa joko putken puhki ruostuminen tai putken liitosten vuotaminen. Tapahtumapaikka oli yleensä joko keittiössä tai märkätiloissa. Useassa kohteessa vaurio oli tapahtunut myös teknisessä tilassa. Suurin osa kyseisistä putkirikoista oli vain kastellut lattiarakenteita ja muutamassa hitaammassa ja pitempiaikaisessa vuodossa kosteus oli ulottunut seiniin. Muutama välipohjan kosteusvaurio selittyy myös mainituilla putkirikoilla.

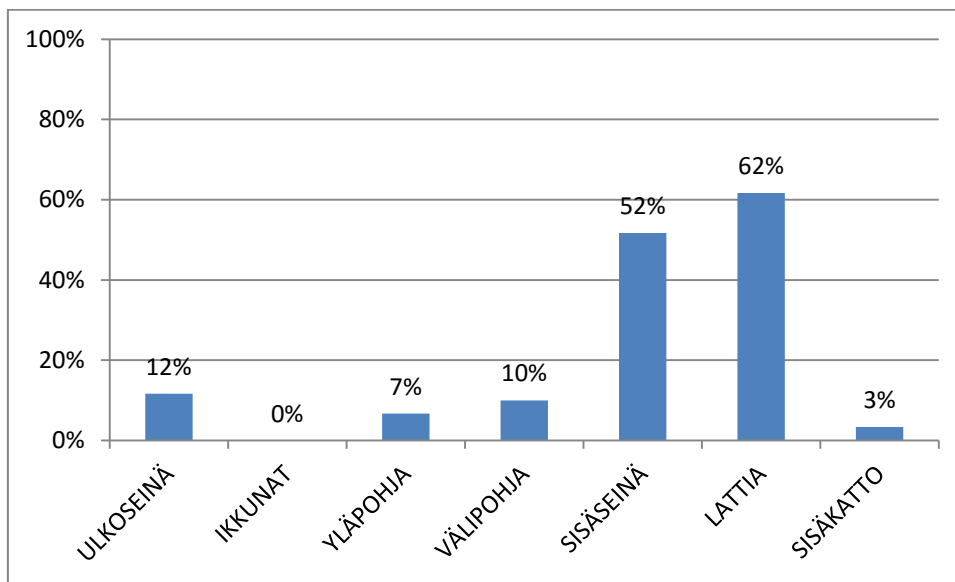
KUVA 18. Vaurioituneet rakennusosat 1980-luvun pientaloissa

Tutkimukseen sisältyi 60 kohdetta 1980-luvulla rakennettuja pientaloja. Muutamassa kohteessa vaurio oli taas edennyt lahovaurioon asti ja yhdessä oli havaittu hometta. Riskirakenteita oli 17 kohteessa. Suurin osa niistä oli joko vedeneristyksen puuttumista märkätiloista tai valesokkeli. Vaurioihin johtaneita tapauksia oli neljässä kohteessa. Näitä olivat kylpyhuoneiden lattia- ja seinävauriot puutteellisen vesieristyksen takia sekä räystäättömien kattojen eli tasakattojen vuodot kahdessa kohteessa. Kuvassa 18 yhteenveto vaurioituneista rakennusosista.

Eniten vaurioituneet rakennusosat 1980-luvun omakotitaloissa olivat lattia sekä sisäseinä. Lattiavauriotapauksia oli 38 kohteessa, joista 19 oli pelkkään lattiaan jäänyt vaurio. 11 lattiavauriokohteessa oli vesijohdon rikkoontuminen ja kahdessa astianpesukoneen vuoto. Putkirikkoja oli kaiken kaikkiaan 1980-luvun taloissa 29 kohteessa. Rikkoontuneet putket sijaitsivat pääasiassa joko keittiössä tai pesutiloissa. Syy putken rikkoontumiselle oli halkeaminen, hiushalkeamasta vähitellen tuleva vuoto tai liitoksen pettäminen.

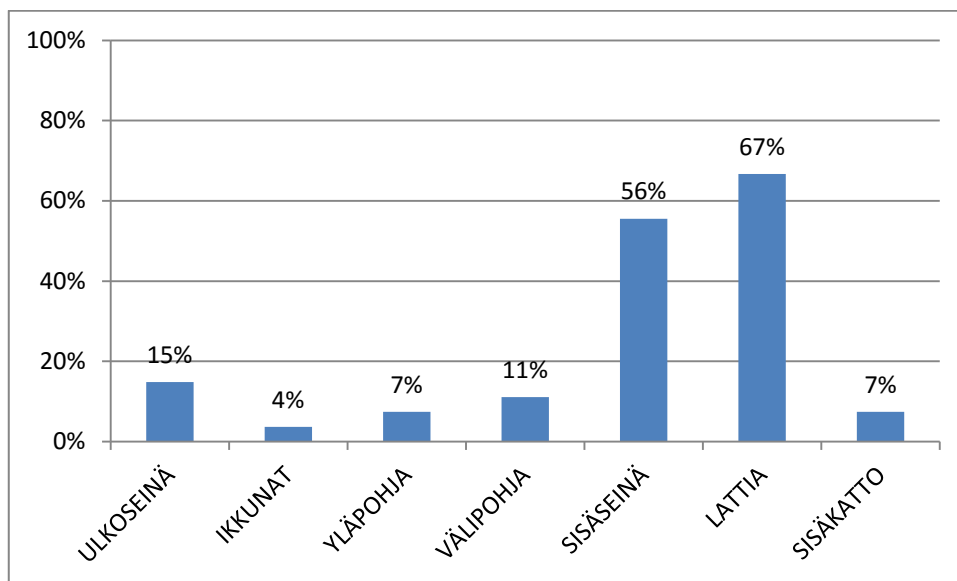
KUVA 19. Vaurioituneet rakennusosat 1990-luvun pientaloissa

Lattiavaurioita oli 18 kohteessa. Rakennusvirheistä johtuneita vaurioita oli seitsemässä kohteessa, joista suurin osa liittyi märkätilojen puutteellisiin lattiakallistuksiin ja lattiakaivojen vuotoihin. Putkirikkoja tapahtui kahdeksassa talossa. Jokaisessa oli syynä vesijohdon rikkoontuminen. Kahdessa kohteessa astianpesukoneen johto oli rikkoutunut, muut vauriot olivat yksittäisiä. Tällaisia olivat esimerkiksi lämminvesivaraajan tai putken liitosvuodot. Suurimmassa osassa lattiavaurioita vaurio oli levinnyt seiniin asti.

Toiseksi eniten oli sisäseinien kosteusvaurioita, joita yhteensä oli 15. Suurin osa sisäseinien vaurioista sisältyi edellä mainittuihin lattiavaurioihin. Kolme sisäseinän vauriota oli tapahtunut märkätiloissa liian tiiviin seinärakenteen seurauksena. Ulkoseinien vaurioita oli neljässä kohteessa, joista yhdessä kohteessa ulkoseinä oli vaurioitunut samanlaisesta syystä.

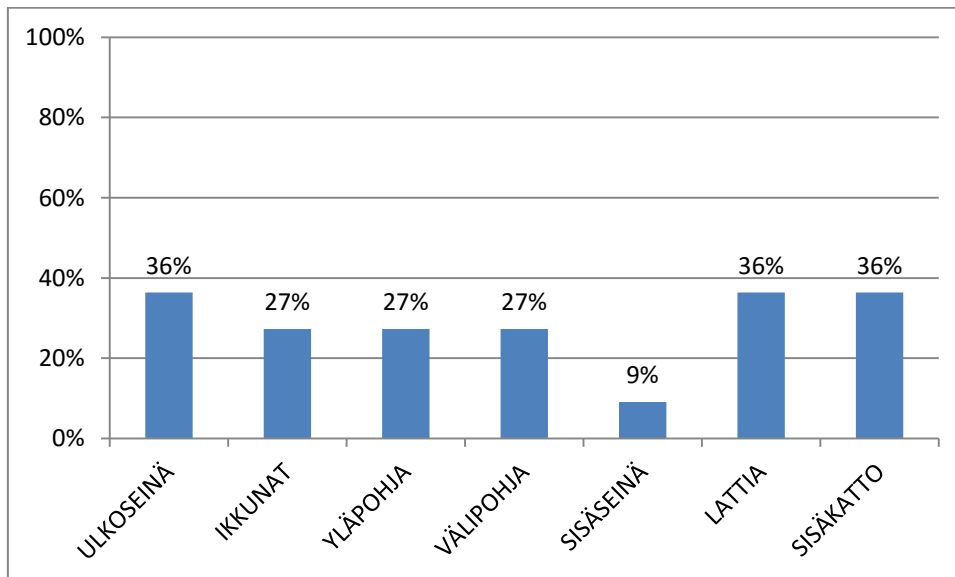
KUVA 20. Vaurioituneet rakennusosat 2000-luvun pientaloissa

2000-luvulla rakennettuja pientalotaloja sisältyi tutkimukseen 11. Kaikissa taloissa oli kosteusvaurio ja yhdessä lahovaurio. Riskirakenteita ei ollut yhdessäkään kohteessa paitsi kahdessa kohteessa vaurioita oli pahentanut vedeneristysten puuttuminen teknisistä tiloista. Kuvassa 20 yhteenveto vaurioituneista rakennusosista.

2000-luvulla vaurioituneet rakennusosat olivat jakautuneet huomattavasti tasaisemmin kuin muilla vuosikymmenillä. Toki otos on huomattavasti pienempi. Yksittäisiä vaurioita oli paljon, jotka olivat levinneet muihin rakennusosiin. Lattiavaurioita oli neljässä kohteessa, joista kolme oli putkirikkoja. Putkirikkoja oli kaiken kaikkiaan myös 2000-luvun omakotitaloissa kolmessa kohteessa, joista kaksi tapausta oli tapahtunut teknisissä tiloissa. Jokaisessa tapauksessa vaurioitunut putki oli vesijohtoputki.
