# Haitta-aineiden vaikutus työmaan kulkuun

Ammattikorkeakoulun opinnäytetyö

Rakennustekniikan koulutusohjelma

Visamäki syksy 2016

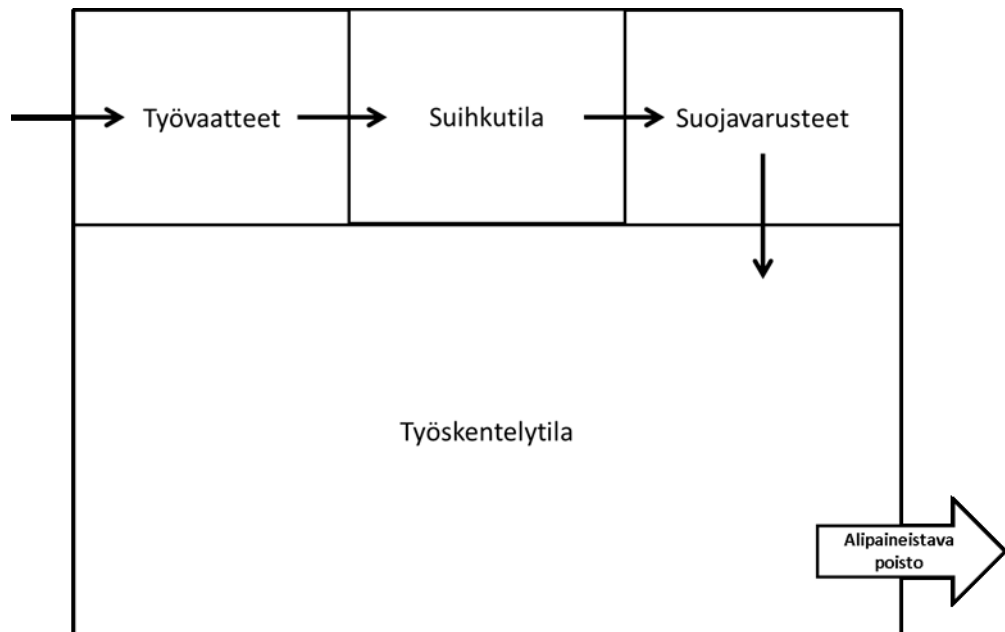
Sulkutilassa purkukohteelta luettuna ensimmäiseen osastoon kuuluu sijoittaa muovinen jätessäkki kertakäyttöisille suojarusteille ja jätessäkin sulkuun tarkoitettu ilmastointiteippi. Siellä kuuluu olla myös HEPA-suodattimella varustettu imuri suojarusteiden imurointiin. Imuyksikkö sijoitetaan taas ulkopuolelle, ettei sitä turhaan sotketa asbestipölyyn. Keskimäiseen osastoon sijoitetaan pesutilat tai peseytymisvälineet suojanamareiden ja muiden varusteiden puhdistamiseksi. Purkutyön ollessa krokidoliittipurkua on työntekijöille oltava suihkutilat, jos työ kestää yli 5 työpäivää. Viimeinen osio on puhtain tila, ja sinne tulee sijoittaa naulakko tai vastaava, jonne saadaan työntekijöiden vaatteet. Asbestipurkutyömaan tulee olla aina hyvin suojattu, ja työn ollessa krokidoliittipurkua siitä on mainittava erikseen. Työkohteen läheisyydessä tulee olla kilpi tai kyltti, joka kertoo työtä tekevän yrityksen. Siihen on merkittävä työryhmän yhteyshenkilö. (Mäki 2009, 4–5.)

Kuva 2. Sulkutilan periaatepiirustus (mukaillen Lallukka ym. 2016, 31.)
