# Henkilö- ja pakettiautojen alustansuoja- aineiden testaus

Metropolia Ammattikorkeakoulu

Insinööriytyö

26.4.2017

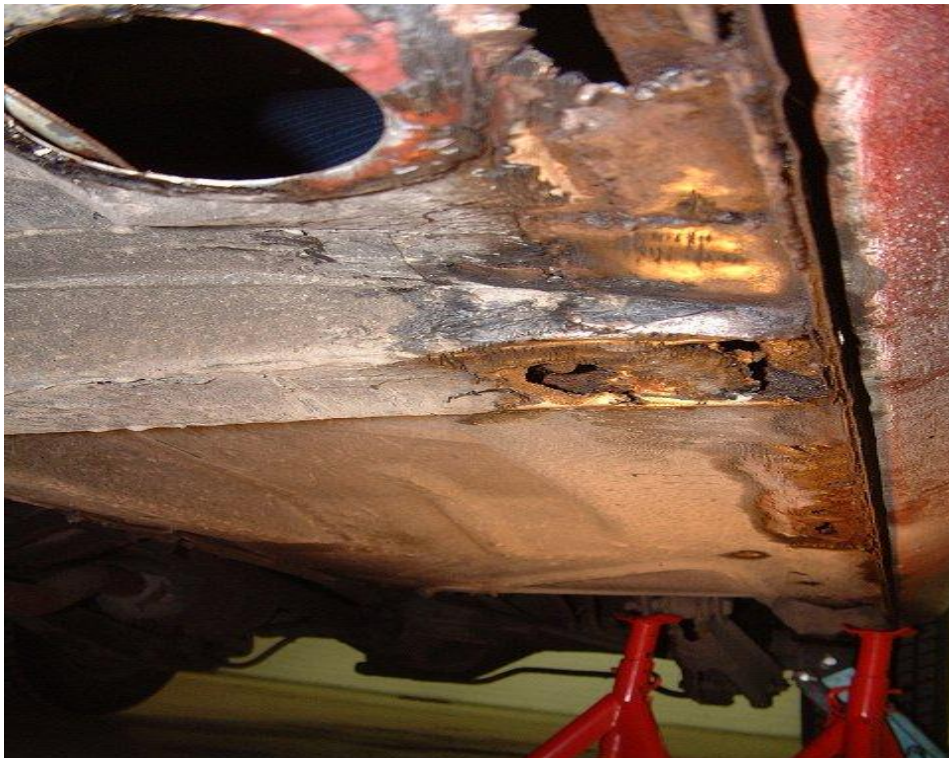
Kuva 3. Läpiruostumista paikassa, johon kivet ja kura lentävät etupyörästä.

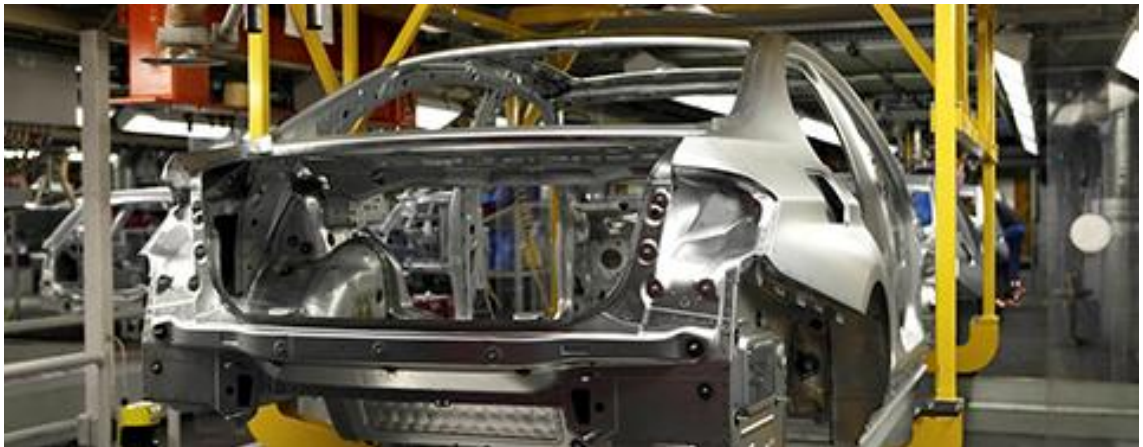
Kuva 4. Sinkkipinnoitettu auton kori. [11]

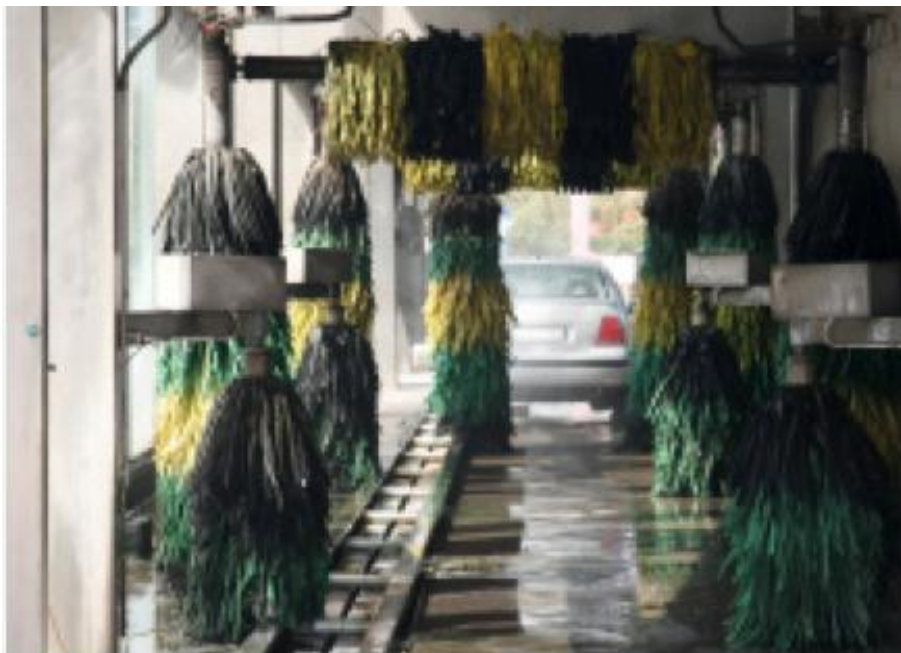
Kuva 5. Pesukatu. [14]

Yllä olevassa pesukatua esittävässä kuvassa (kuva 5.) alhaalla vasemmalla näkyy kuljetin, joka vetää autoa eteenpäin kuljettaen auton eri pesuvaiheiden läpi. Oikealla ja vasemmalla sekä päällä näkyy pesuharjoja.

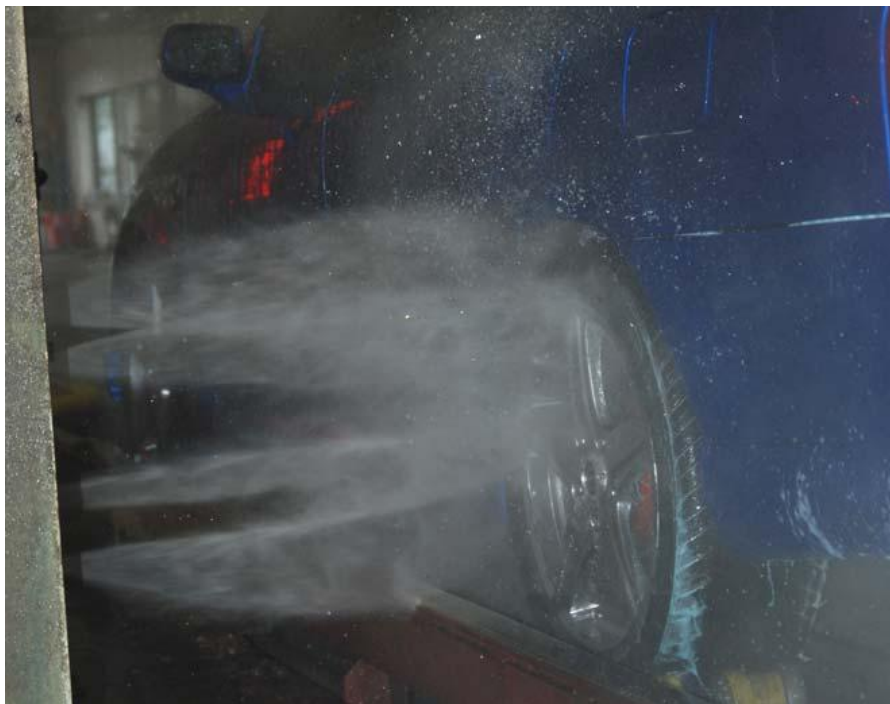
Kuva 6. Ruostesuojaa alustan pesun yhteydessä. [15]

Tällaista alustan pesuun yhdistettyä korroosiosuojausta on jo tarjolla joissakin autonpesuliikkeissä. Yllä oleva kuva (kuva 6.) on Wisconsinin osavaltiossa sijaitsevasta pesukatuyrityksestä, jossa pesuohjelmassa on mukana alustan huuhtelun yhteydessä suoritettava korroosioinhibiitin ruiskuttaminen alustaan. Tällainen käsittely ei korvaa tässä työssä aiemmin esiteltyä raskaampaa korroosiosuojausta, vaan suojauksen toimivuus perustuu useasti tehtyyn käsittelyyn.

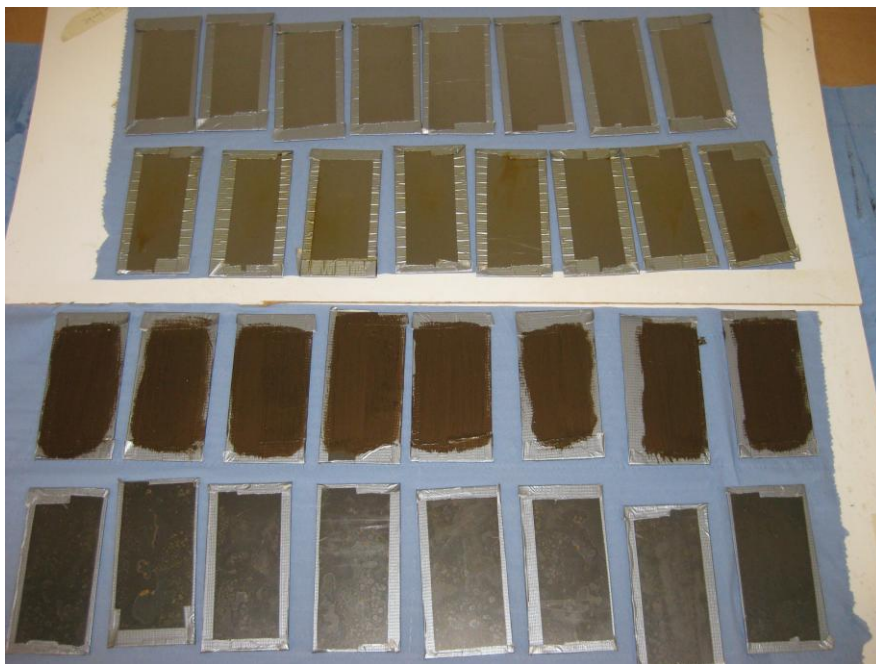
Kuva 7. Koelevyt seitsemän vuorokauden kuivumisen jälkeen.

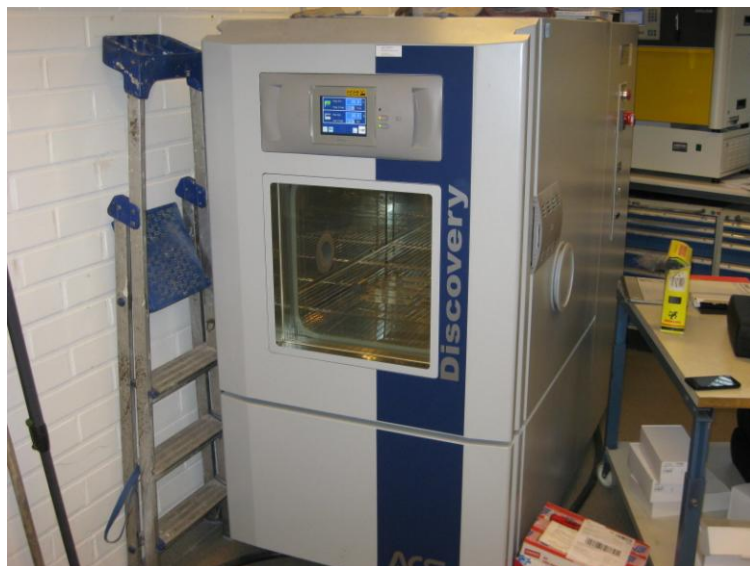
Kuva 8. Olosuhdetestauskaappi Discovery DT340C

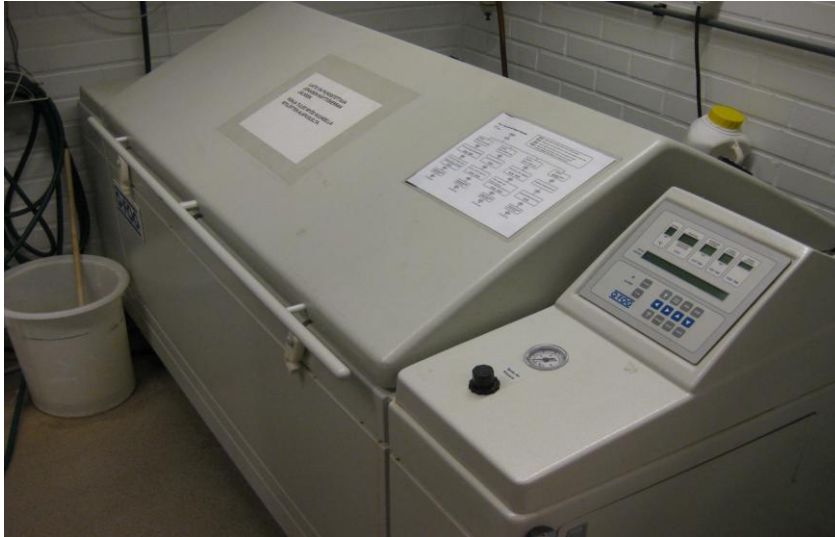
Kuva 10. Suolasumukaappi

Kutakin testattavaa ainetta kohden laitettiin neljä koelevyä suolasumutestaukseen. Kahteen levyyn neljästä naarmutettiin ristikuvio. Suolasumukaapin suolaliuossäiliössä oli liuos, jonka natriumkloridi (NaCl) pitoisuus oli noin 50 g/l ja pH noin 7. Lämpötila oli säädetty 35 °C:seen. Levyjä oli tarkoitus pitää testauskaapissa 500 tuntia. Suolasumukokeen avulla voidaan testata suoja-aineen käyttäytymistä ja sen kykyä suojata metalleja jatkuvassa kosteudessa sekä sillä voidaan mallintaa tiesuolauksen aiheuttamaa rasiusta. Suolasumukaapissa NaCl-liuosta pumpataan suolaliuossäiliöstä suuttimelle samalla, kun paineilma kuljetetaan suuttimen kostutussäiliön kautta, jossa paineilma kostuu. Suolaliuos ja paineilma sekoittuvat suuttimella, joka puhaltaa hienojakoista suolasumua suolasumukaappiin. Haluttu lämpötila saadaan aikaan lämpövastuksilla.

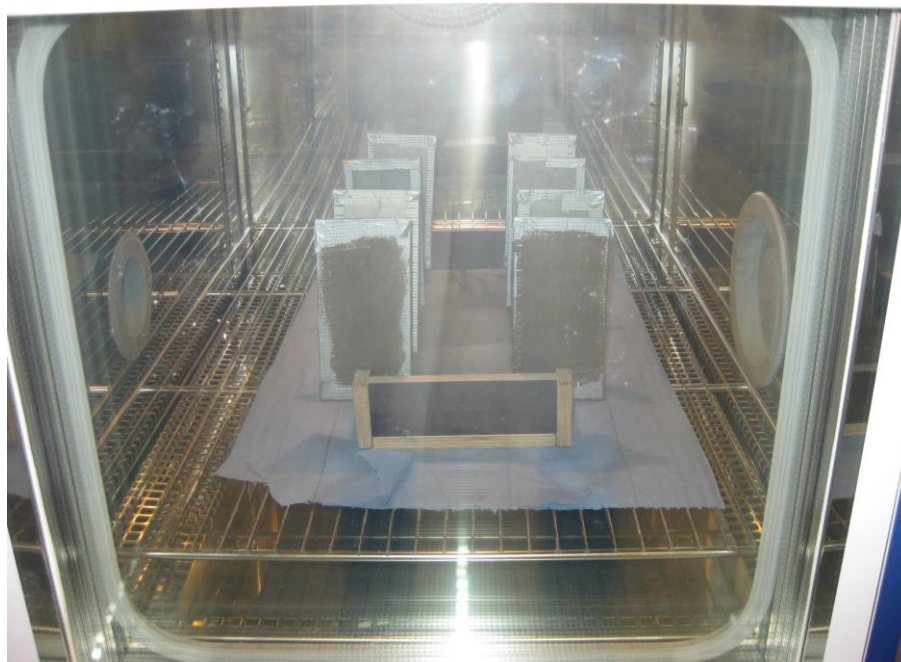
Kuva 12. Koelevyt lämmönkestävyytestauksessa

Korroosionestoaineiden ominaisuuksia testattiin korotetussa lämpötilassa. Koelevyt asetettiin telineeseen pystysuoraan asentoon ja laitettiin olosuhdetestauskaappiin. Kaapin lämpötilaksi säädettiin 60 °C:seen. Koelevyjä pidettiin asetetussa lämpötilassa 120 minuuttia, jonka jälkeen niiden annettiin jäähtyä huoneenlämpötilaan. Tämän jälkeen levyt punnittiin ( $m_3$ ) ja mahdolliset muutokset levyjen pinnassa kirjattiin ylös.

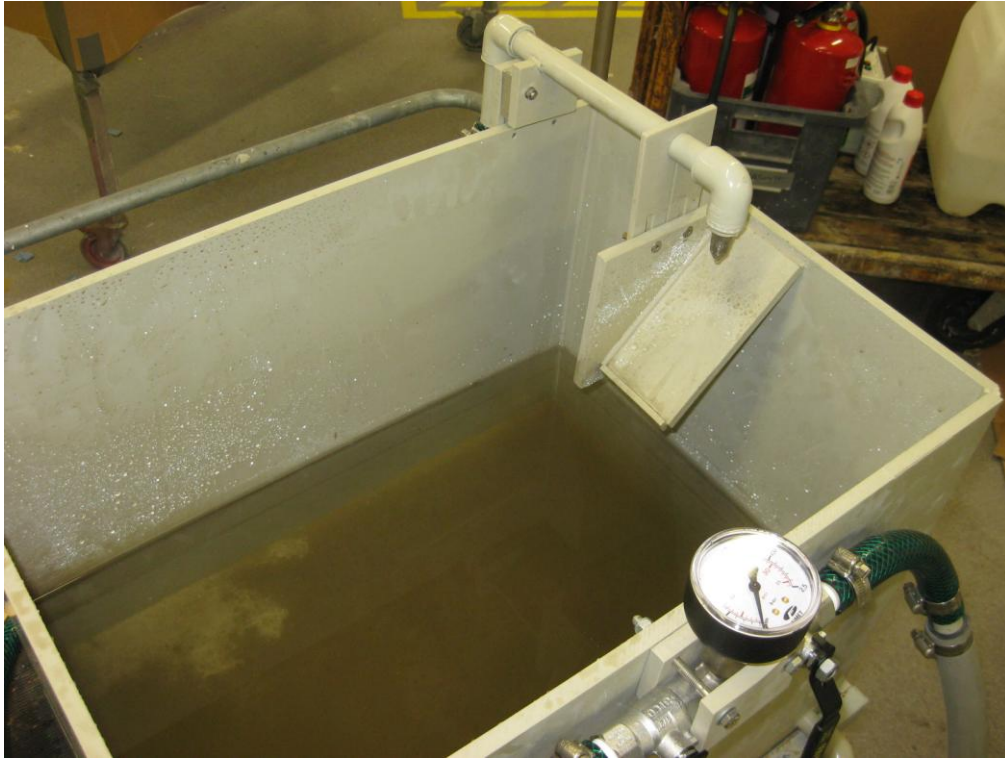
Kuva 14. Koelaitteen painemittari, vesiallas, koelevyteline ja vedensuutin.

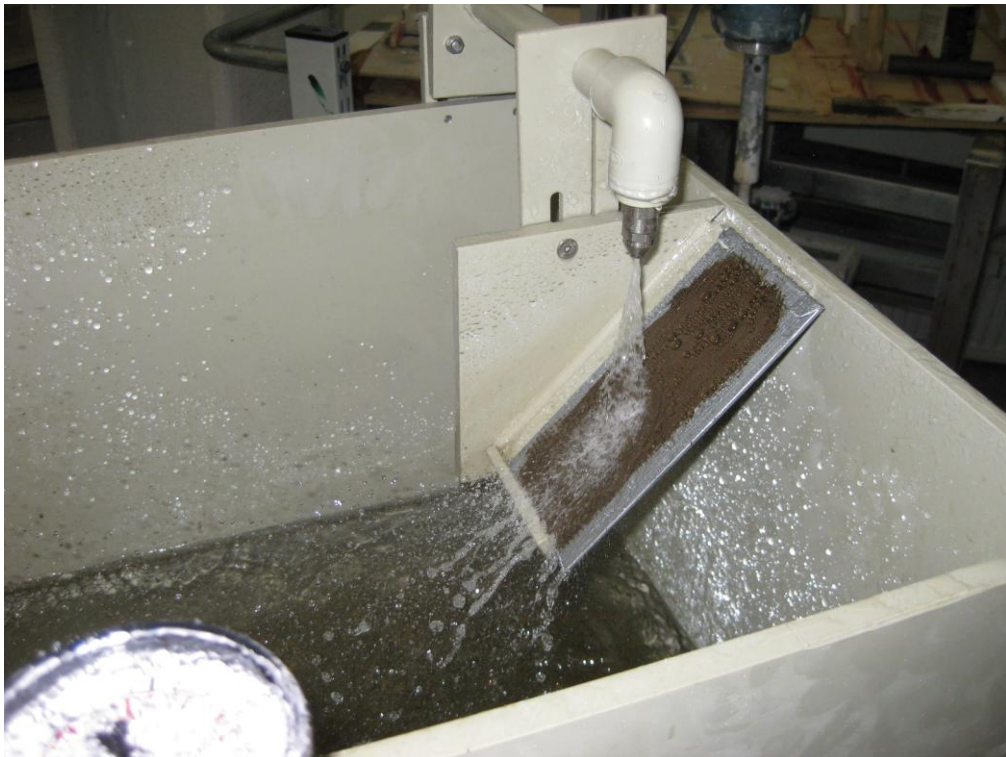
Testattava koelevy asetettiin telineeseen siten, että vesisuihku osui pitkittäiselle keskiviivalle n. 5 cm alareunasta. Koelevyä pidettiin vesisuihkun alla 30 minuuttia.

Kuva 15. Koelevy vesisuihkussa.

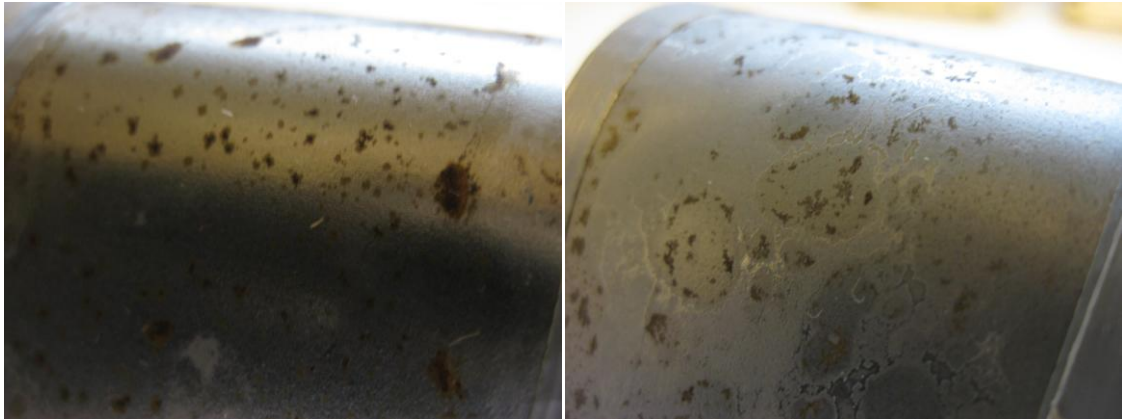
**Chassis Wax**-suoja-aineella käsitellyjen koelevyjen massoiksi punnittiin 0,001 g tarkkuudella näytävällä vaa`alla samat massat, kuin käsittelemättömille levyille (176,905 g / 0,01125 m<sup>2</sup> ja 179,375 g / 0,01125 m<sup>2</sup>). Käytännössä siis suoja-aine ei jättänyt levyille minkäänlaista kalvoa ja levyissä alkoi esiintyä ruostumisen merkkejä jo seitsemän vuorokauden kuivumisajan aikana.

Kuva 19. Chassis Wax. Taivutetut koelevyt.

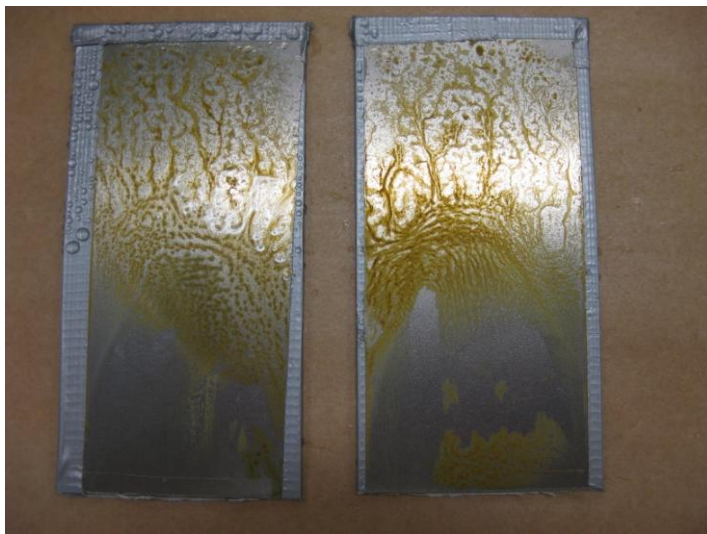
**KB72**-suoja-aine siirtyi levyjen pinnalla ja kului pois vesisuihkun kohdalta.

Kuva 22. KB72-näytelevyt vedensuihkutuskokeen jälkeen.

KB72-suoja-aine kului pois vesisuihkun kohdalta sekä huuhtoutui osittain tai lähes kokonaan pois muistakin kohdista veden vaikutuksesta (kuva 20.).
