VAASAN AMMATTIKORKEAKOULU
UNIVERSITY OF APPLIED SCIENCES

VANHOJEN TERVAPÄÄLLYSTEIDEN
KÄYTTÖ HELSINKI-VANTAAN
LENTOASEMAN UUDISRAKENNUS- JA
PERUSKORJAUSHANKKEISSA.

Tekniikka
2017

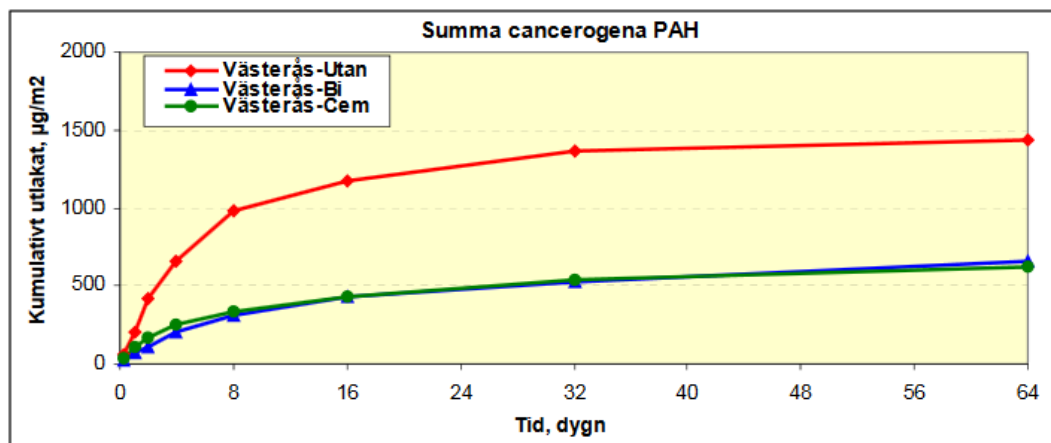
Diagram 1. Ackumulerat ytutlakat, i $\mu\text{g}/\text{m}^2$, av summa cancerogena PAH under 64 dygn från Västerås-Utan, Västerås-Bi och Västerås-Cem.

Kuva 7. Karsinogeenisten PAH- yhdisteiden liukoisuudet näytteiden keskinäisessä vertailussa 64 päivän aikana.

Raportin yhteenvedossa todettiin bitumin ja bitumi+sementti stabilointien vähentävän PAH-yhdisteiden liukoisuuksia n.50 %, kuten ilmenee kahdesta alla olevasta liukoisuuskäyrästä.

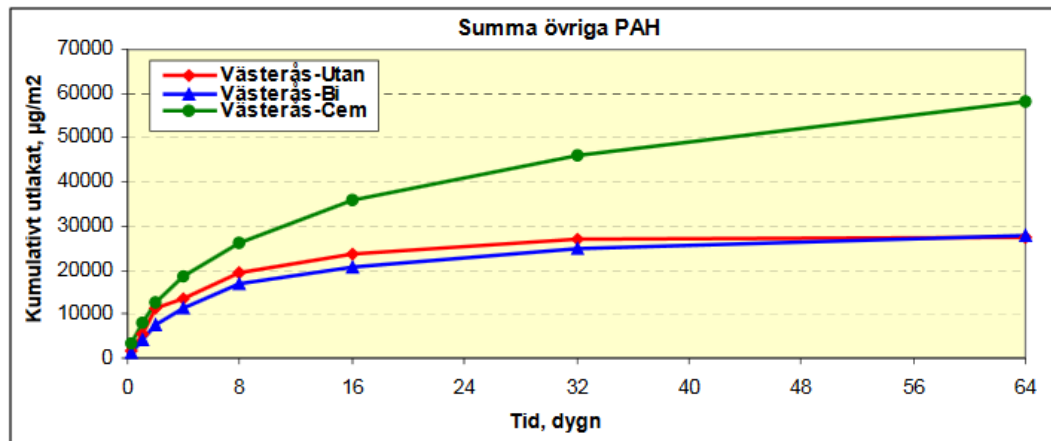
Diagram 2. Ackumulerat ytutlakat, i $\mu\text{g}/\text{m}^2$, av summa övriga PAH under 64 dygn från Västerås-Utan, Västerås-Bi och Västerås-Cem.

Kuva 34. Muiden PAH-yhdisteiden liukoisuudet näytteiden keskinäisessä vertailussa 64 päivän aikana.
