KYMENLAAKSON AMMATTIKORKEAKOULU

Merenkulun koulutusohjelma

ÖLJYISEN KALUSTON PUHDISTUS JA HUOLTO SUURESSA ALUSÖLJYVA-  
HINGOSSA

Opinnäytetyö 2010

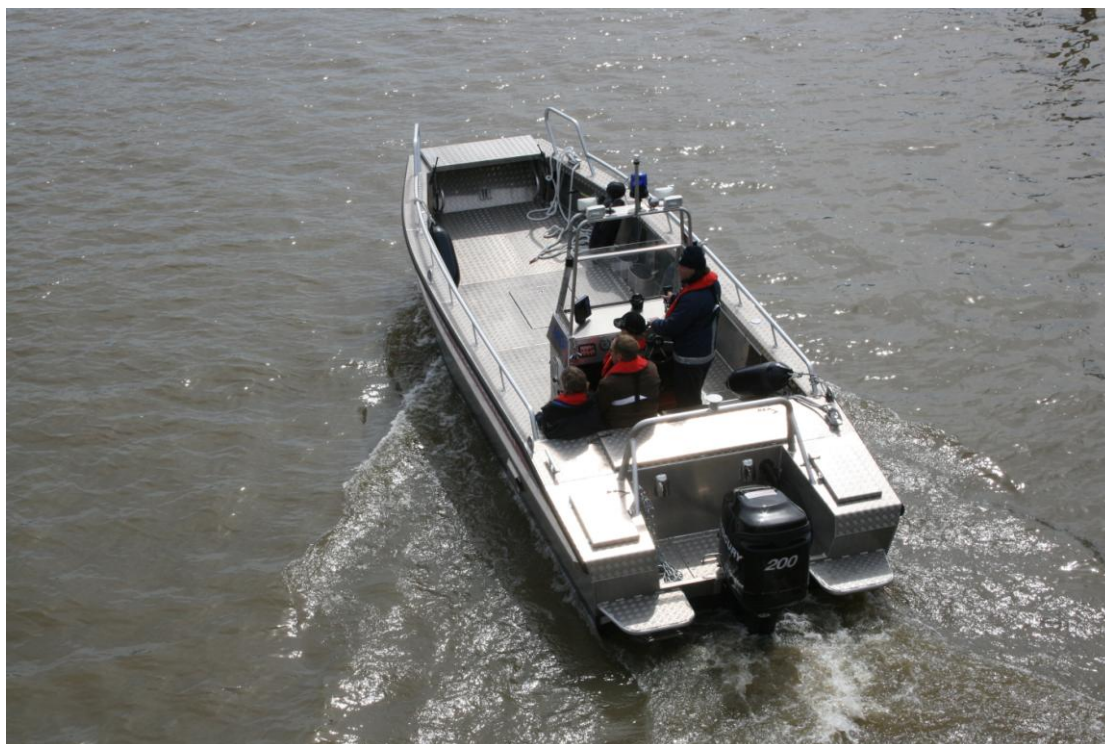
Kuva 1. C-luokan alumiininen yhteysalus, Porvoo (Leif Ekholm)

A-, B- ja C-luokan veneitä käytetään lähinnä apu- ja yhteysveneinä.

Kuva 1. C-luokan alumiininen yhteysvene, Porvoo, Leif Ekholm

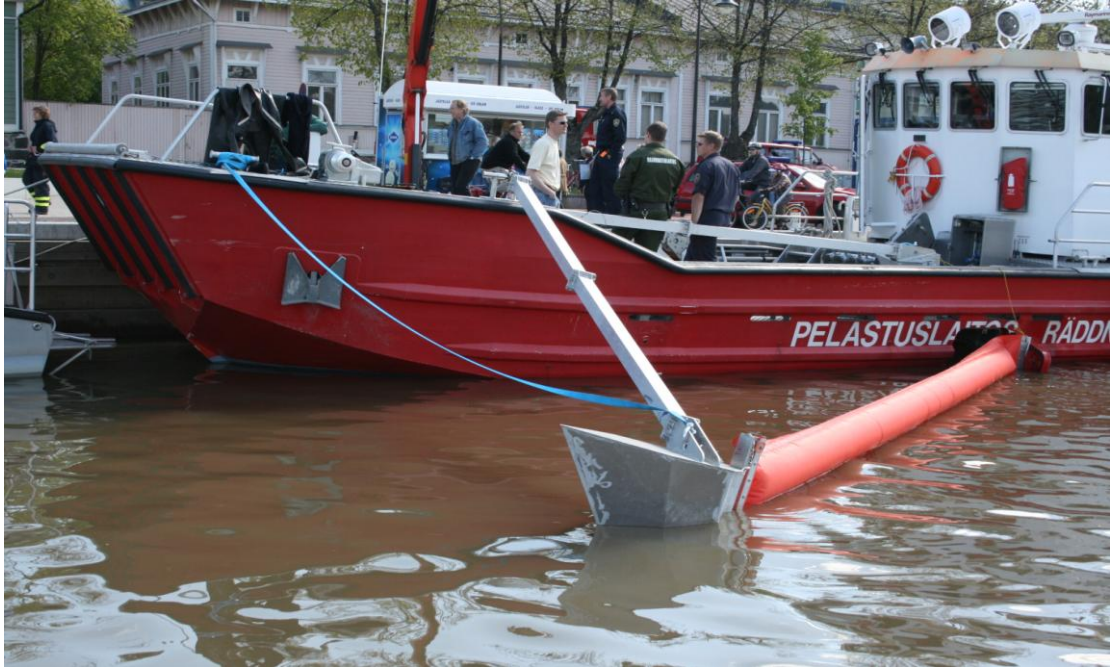
Aluksissa voi olla kiinteät öljynkeräimet tai ne voivat olla irrallisia, jolloin niitä voidaan tarpeen mukaan siirtää aluksesta toiseen ja varustaa näin eri veneitä, jos osa veneistä on huollossa tai muuten toimintakyvyttömänä. Aluksessa, jossa torjuntajärjestelmä on aluksen laidoilla, on aluksen toisella puolella tai molemmilla puolilla siipipuomi, jolla öljy johdetaan aluksen öljynkeräysjärjestelmälle. Siipipuomi tuetaan levitysvarren avulla pieneen kulmaan aluksen sivuun nähden. Aluksen liikkuessa öljy ohjautuu sivulaidan ja puomin väliin ja ajautuu näin öljynkeräysjärjestelmälle. Järjestel-

Kuva 2. Öljyntorjunta-alus varustettuna siipipuomilla, Itä-Uusimaa (Leif Ekholm)

Öljynkeräysjärjestelmät voivat olla joko kiinteitä tai tarvittaessa paikalleen asennettavia. Kiinteät keräilyjärjestelmät sijaitsevat aluksen rungon sisällä ja öljy ohjautuu niille rungossa olevan aukon kautta. Siirrettävät järjestelmät sisältävät öljynkeräilylaitteen, ja ne lasketaan paikoilleen aluksen sivulle esim. hydraulikan avulla.

Kuva 2. Öljyntorjunta-alus siipipuomilla, Itä-Uusimaa, Leif Ekholm

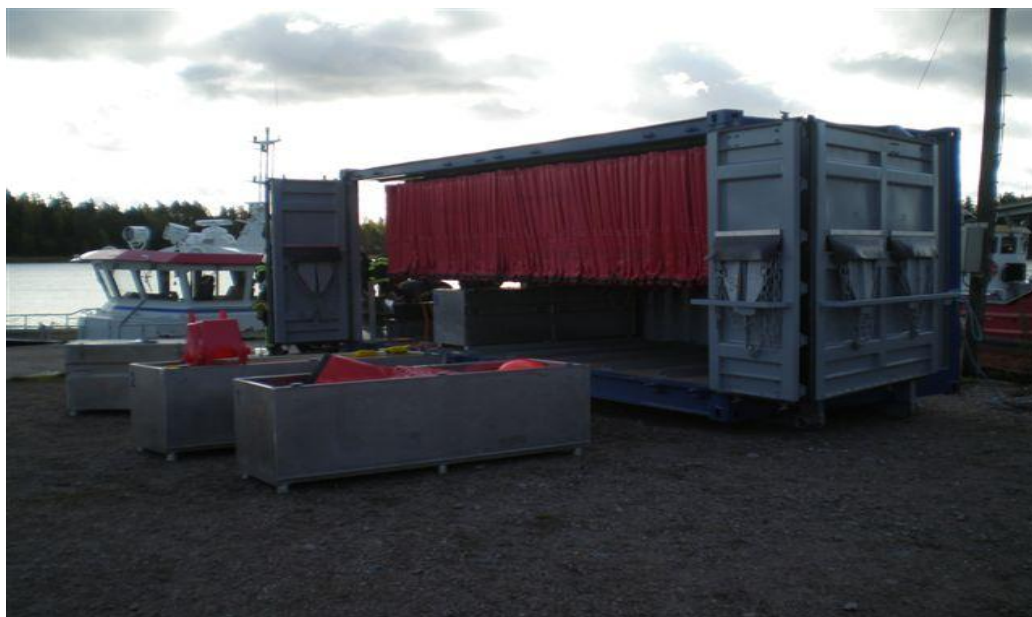
Kuva 3. Öljyntorjuntakontti Itä-Uusimaa (Leif Ekholm)

Itä-Uudenmaan keräyskalusto on sijoitettu samoihin varastopaikkoihin puomikaluston kanssa seuraavasti: Rantakerääjät Lori-setti Porvoossa, kevyt kuori ja erotuslaite, kevyt imuri 2 kpl, öljynerotin: öljynerotin, PETKO, siirtolava, harjaskimmeri, siirtopumppu/voimayksikkö: Minimax 12, harjakerääjä: Rock Cleaner, kiekkoskimmeri, siirtopumppu/voimayksikkö: Komara, kauhakerääjä varusteineen ja letkuineen, öljynkeräyslaitteisto Neste Oilin saattohinaajiin.

Kuva 3. Öljyntorjuntakontti Itä-Uusimaa, Leif Ekholm
