# AURASKALUSTON NÄKYVYYS

Juha Uusitalo

Opinnäytetyö  
Lokakuu 2011  
Rakennustekniikka  
Infrarakentaminen  
Tampereen ammattikorkeakoulu

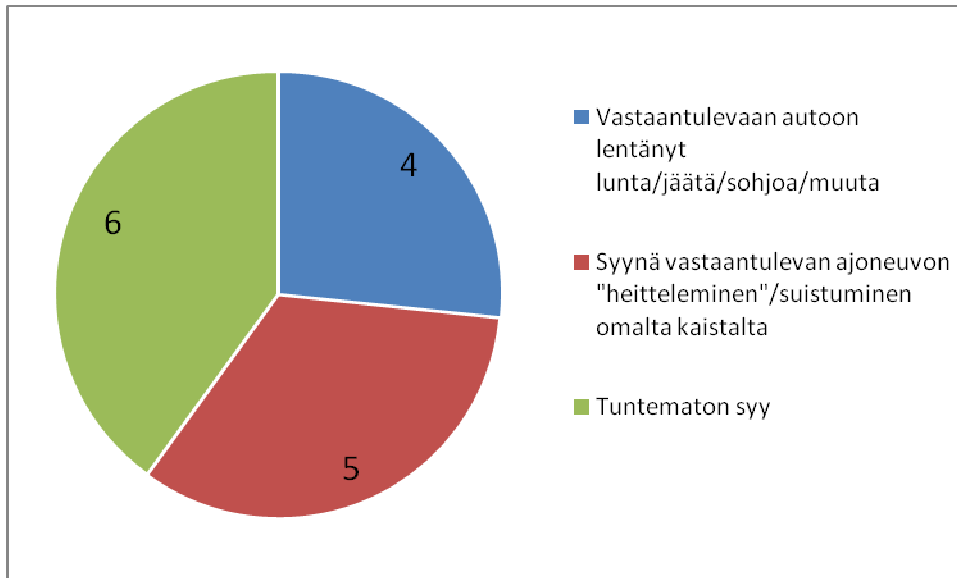
Kuva 4. Kohtaamistilanteissa sattuneet läheltä piti -tilanteet ja vahingot.

Keruulomakkeille oli kirjattu 15 onnettomuutta tai tapahtumaa, jotka liittyivät tienkäyttäjän ja aura-auton kohtaamiseen tiellä. Tapahtumat jakautuvat alla olevan kuvan 4 esittämällä tavalla.

Neljässä (4 kpl) tapauksessa vastaantulevaan autoon oli lentänyt aurasta lunta, jäätä tai jotain muuta. Yhdessä näistä vinoetuauran jalusta/suksi oli irronnut ja singonnut vastaantulevaan autoon.

Viidessä (5 kpl) tapauksessa vahinko aiheutui vastaantulevan ajoneuvon suistumisesta pois omalta kaistalta. Näistä kahdessa tapauksessa ajoneuvo oli suistunut ojaan, kahdessa törmännyt etuauraan ja yksi tapaus oli kirjattu läheltä piti -tilanteeksi, jossa rekka oli melkein törmännyt etuauraan.

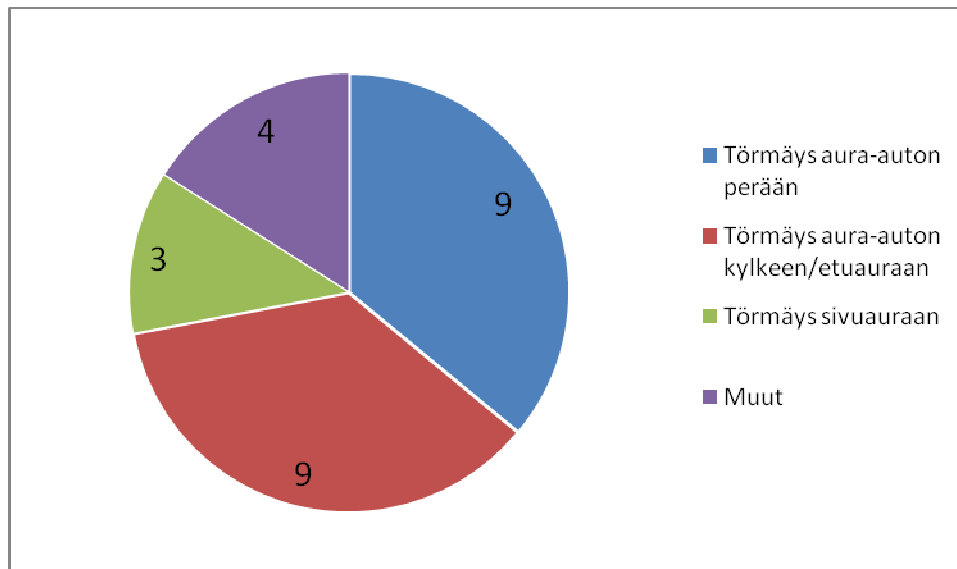
Kuva 5. Ohitus- ja peräänajotilanteet.

Ohitustilanteissa sattuneet läheltä piti -tilanteet sekä peräänajot ja auran törmäämiset olivat tilastoissa yleisiä urakoitsijoiden kirjaamia vahinkoja (25 kpl). Kuvassa 5 on kerätty kaikki urakoitsijoiden kirjaamat ohitustilanteissa ja peräänajoissa sattuneet onnettomuudet ja läheltä piti -tilanteet.

Törmäykset aura-auton perään olivat johtuneet lähes aina lumipölystä aura-auton takana ja liian pienestä turvavälisestä. Esimerkkinä liian pienestä turvavälisestä oli yksi kirjattu peräänajo, jossa autoilija oli ajanut aura-auton perään tämän väistäessä linja-autopysäkille. Autoilija oli luullut tien kaartavan oikealle aura-auton kaartaessa sivuun. Autoilija oli seurannut aura-autoa, jolloin tämä olikin autoilijan yllätykseksi pysähtynyt. Seurauksena autoilija törmäsi aura-auton perään.

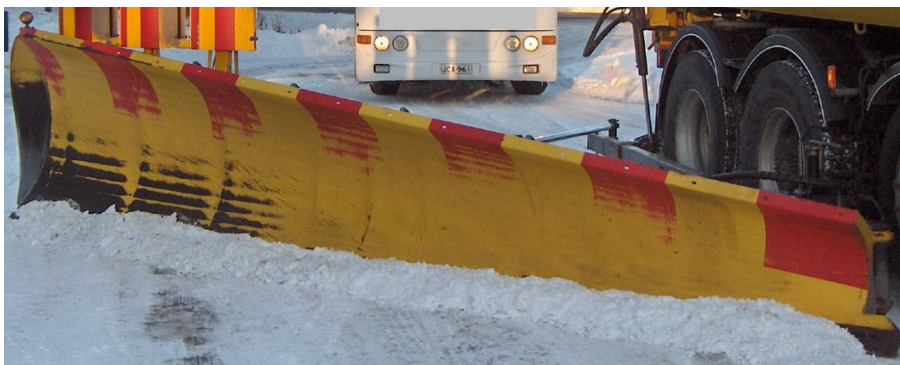
Leveä sivuaura (Kuva 6) on nimitys sivuauralle, jonka avulla kaluston työleveys saadaan kasvatettua niin suureksi, että sillä voidaan aurata esimerkiksi ohituskaistaosuuden molemmat kaistat yhtä aikaa. Kysyttäessä laitevalmistajilta heidän mielipidettään leveän sivuauran työleveydestä, vastaukseksi saatiin, että leveän sivuauran työleveys on yli kolme metriä.

*Kuva 6. Leveä sivuaura.*

**Leveä sivuaura** on sivuaura, jonka työleveys on yli 3 metriä. Leveällä sivuauralla varustetulla aurausyksiköllä voidaan aurata esimerkiksi ohituskaistaosuuksien molemmat kaistat yhtä aikaa. (Kuva 6)

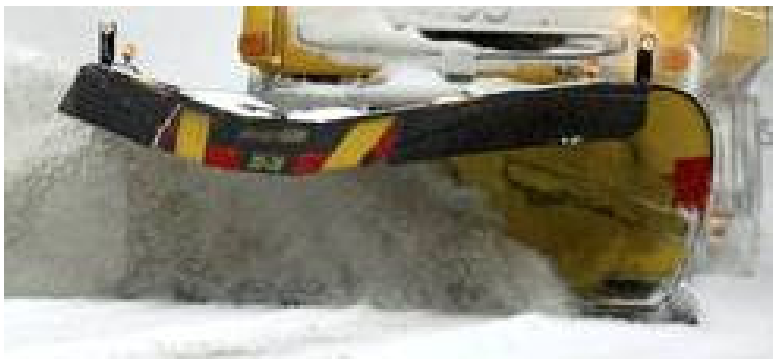
Kääntöauraa (Kuva 7) on kutsuttu myös moottoritieauraksi. Kääntöaura on etuaura, jolla lumi voidaan siirtää joko vasemmalle tai oikealle. Kääntöaura on muotoiltu siten, että lumi saadaan heitettyä tehokkaasti kummalle puolelle aurautoa tahansa. Nimensä mukaisesti sitä käytetään usein moottoriteillä, jolloin vasemman kaistan lumi voidaan heittää ajoratojen väliselle alueelle.

*Kuva 7. Kääntöaura (Aamulehti 2011).*

**Kääntöaura** on nimitys etuauralle, jolla aurattava lumi voidaan siirtää oikealle tai vasemmalle. (Kuva 7)

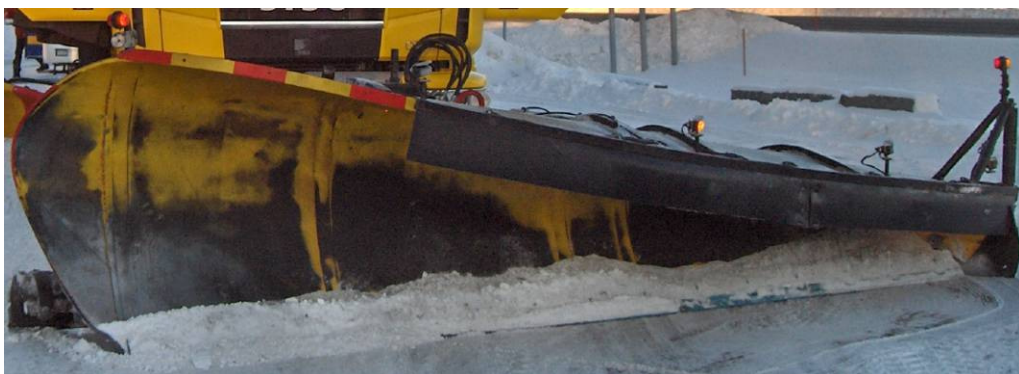
Vinoetuaura (Kuva 8) on yleisin käytetty auratyppi. Auran muotoilu on sellainen, että se pakkaa lumen tehokkaasti ja heittää sen tarvittaessa pitkälle hitaassakin vauhdissa. Vinoetuauroja saa nykyään myös kääntyvinä malleina. Kääntyvillä vinoetuauroilla voidaan lunta siirtää pienissä määrin myös vasemmalle puolelle. Tämä ominaisuus helpottaa erityisesti risteysalueiden ja liittymien puhdistusta.

*Kuva 8. Vinoaetuaura.*

**Vinoetuaura** on yleisin auratyyppejä, jonka siiven muotoilun ansiosta lumi lentää kauas jo kohtuullisella ajonopeudella ja vallit jäävät mataliksi. Kääntyvät mallit ovat soveliaita moottoriteiden, taajamien ja liittymien puhdistukseen, sillä lumi voidaan siirtää oikealle tai vasemmalle. (Kuva 8)

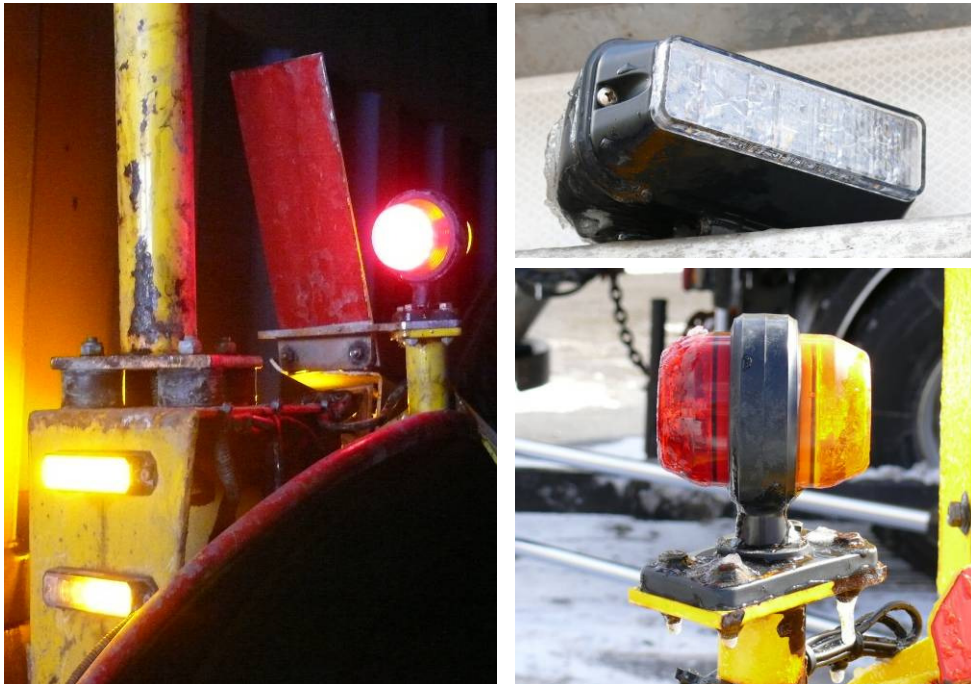
LED-valaisimet ja -vilkkut ovat nykyään käytännössä ainoita käytettyjä valaisimia auroissa (Kuvat 9, 10 ja 11). Hehkulamppuihin verrattuna ne sietävät tärinää hyvin. Aikaisemmin LED-valaisimet olivat kalliita, mutta nykyään niiden hinta on laskenut jo sellaiselle tasolle, että niiden käyttö tulee ajan myötä jopa halvemmaksi kuin hehkulamppujen käyttö. Lisäksi niiden virrankulutus on erittäin pieni verrattuna muihin valonlähteisiin. Ongelmana LED-valaisimissa on niiden ”kylmyys”. Puolijohdelamppu ei tuota juurikaan hukkalämpöä, mikä aiheuttaa sen, ettei lamppuun tarttunut lumi sula pois. LED-valaisimia tulee siis työn aikana puhdistaa lumesta aika ajoin.

Kuvat 9, 10 ja 11. Auran LED-valaisimia. Ylhäällä oikealla keltainen, vilkkuva LED

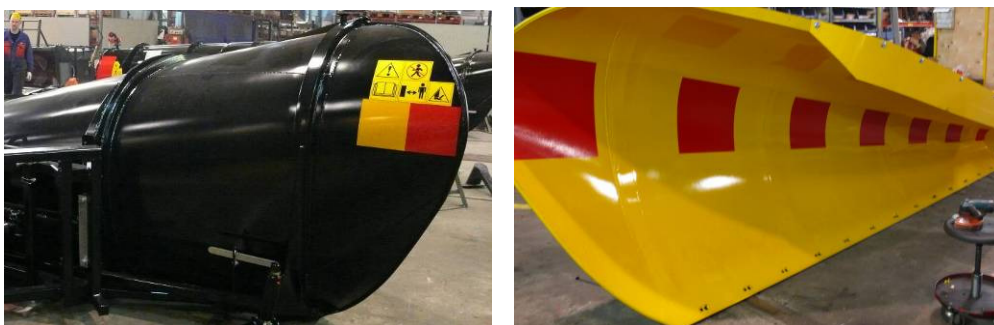
Kuvat 12 ja 13. Etuaura, Suomeen myytävä malli.

Suomessa valmistettujen aurojen värit on kaikilla laitevalmistajilla samankaltainen. Norjaan toimitettavat aurat ovat pääpiirteissään samanlaisia kuin Suomeen toimitettavat. Erotuksena on Norjan vaatima fluorisoivaa materiaalia oleva punainen tarra auran siiven molemmissa reunoissa (Kuvat 14 ja 15). Etuauran taustavärit on musta, tai vaihtoehtoisesti jokin tumma, mattapintainen väri. Tällä ehkäistään varoitusvalaisimen valon heijastumista ohjaamoon.

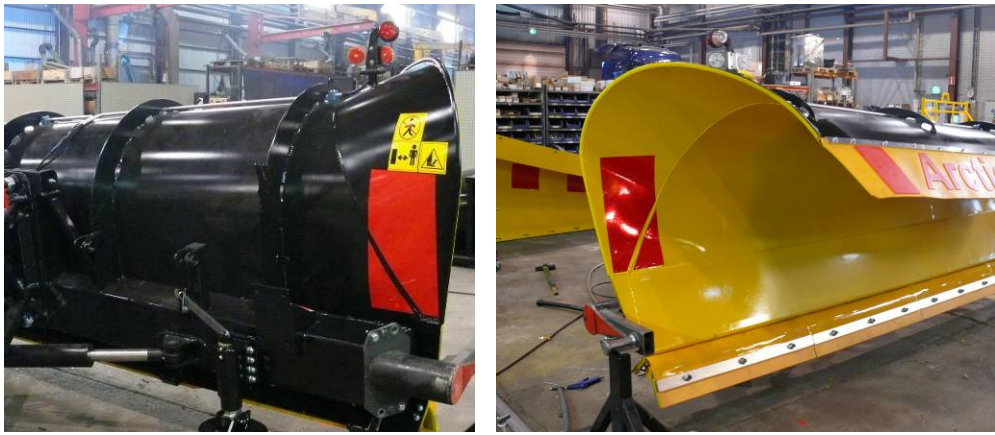
*Kuvat 14 ja 15. Etuaura, Suomessa valmistettu Norjaan myytävä malli.*

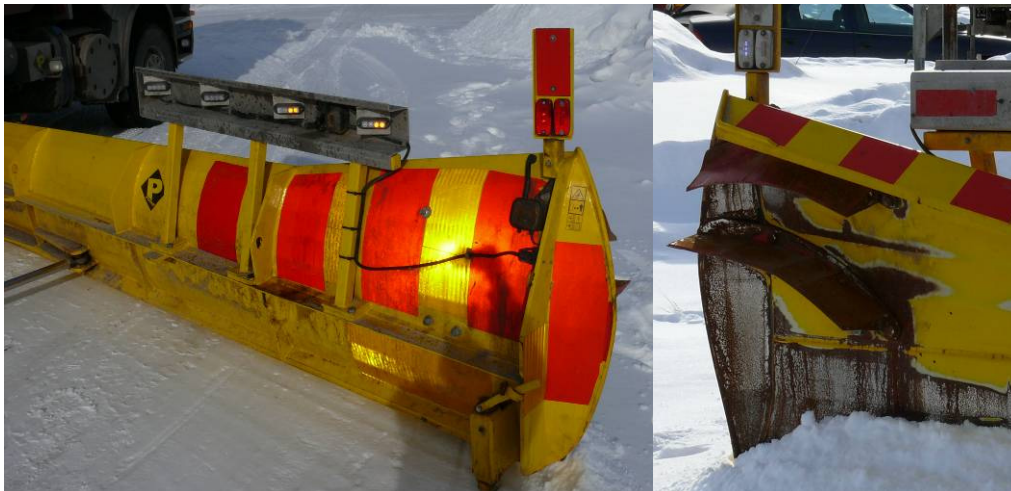
Sivuauroihin on saatavilla paljon erilaisia varoituslaitteita. Sivuauran havaittavuutta parannetaan yleisimmin LED-valaisimien määrää kasvattamalla. Yleinen tapa on asentaa LED-vilkut eräänlaisen kourun sisälle, jolloin ne pysyvät paremmin puhtaina, eivätkä ole alttiina edestä lentävien kivien iskuille (Kuva 16). Myös heijastavan materiaalin lisääminen auran taustapuolelle parantaa havaittavuutta (Kuva 16).

*Kuvat 16 ja 17. Leveä sivuaura, jossa neljä LED-vilkkua ja heijastavaa kalvoa. Sivuauran lumenohjaimia.*

Yksi laitevalmistaja on myös testannut erilaisia lumen- ja tuulenohjaimia lumen pölyämisen ehkäisemiseksi. Tällaisilla ohjaimilla on mahdollista ohjata lumi aurasta pois siten, ettei lumi tartu valaisimiin. Lumenohjaimia käytetään myös sivuauroissa (Kuva 17). Näillä voidaan ohjata lumen heittoa alemmas, jolloin lumen pölyämisen pitäisi vähentyä. Ohjaimien käytössä on se ongelma, että ne estävät lumen heittämisen kauas tieltä.

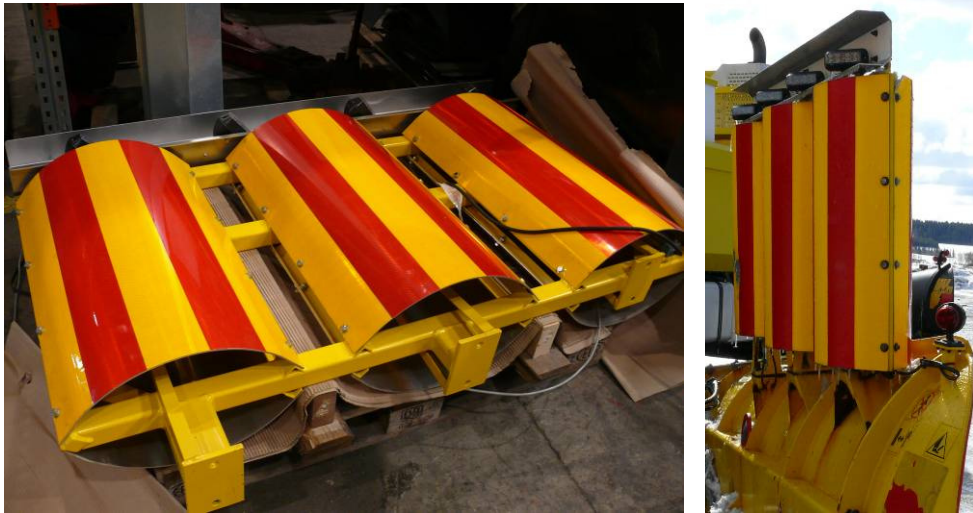
Suomessa valmistetaan myös sivuauraan erikseen suunniteltua havaintokilpeä (Kuvat 18 ja 19). Laite koostuu kaarevista levyistä ja näiden päälle asennetuista LED-valaisimista. Levyt on päällystetty heijastavalla kalvolla. Kaarevuuden tarkoitus on varmistaa takaisinheijastuvuus auran asennosta riippumatta. Levyt ovat myös erillään toisistaan, jolloin ilmavirta pääsee kulkemaan niiden välistä. Tämä parantaa niiden puhtaana pysymistä. Laitteen valmistaja kertoi sivuauran tarvitsevän niin paljon auraustyön aikana, että kiinni jäänyt lumi putoaa tärinän vaikutuksesta pois.

*Kuvat 18 ja 19. Havaintokilpi.*

Yhdellä urakoitsijalla oli käytössä Liikenneviraston ohjeessakin mainittu havaintokilpi (Kuvat 18, 19 ja 30). Tämä ”kilpi” oli kiinnitetty sivuauran päälle ja se koostui kolmesta kaarevasta levystä. Levyt olivat pinnoitettu heijastavalla materiaalilla. Kilven päälle oli asennettu neljä vilkkuvaa keltaista LED-vilkkua. Itse sivuaurassa ei ollut vilkkuja, vaan ne oli asennettu havaintokilpeen. Haastatellut urakoitsijat mielsivät kilven näkyvyyden hyväksi, sillä valaisimet olivat siinä erityisen korkealla.

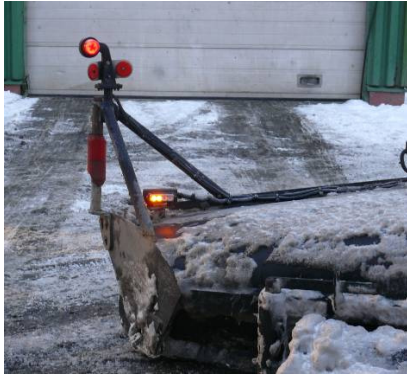
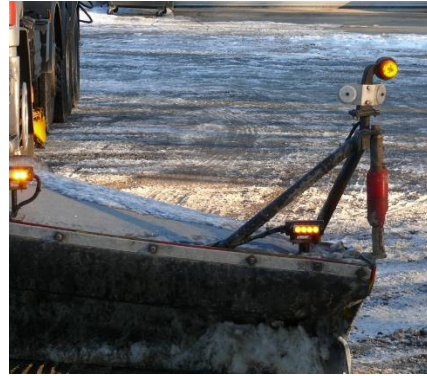
*Kuvat 20 ja 21. Vinoetuauran äärivalo ja keltainen LED-vilkku (takaa ja edestä katsottuna).*

Osassa kalustoa oli etuauran yläreunaan asennettu 3-4 kappaletta vilkkuvia keltaisia varoitusvalaisimia, jotka oli suunnattu eteenpäin. Eteenpäin näkyvät varoitusvalaisimet viestittävät vastaantulijoille auraustyöstä, jolloin tienkäyttäjä ymmärtää hidastaa vauhtia, eikä säikähdä yllättäen lähestyvää auraa. Aura-autojen kuljettajat huomauttivat, että aurassa oleva äärivalaisin saattaa jäädä huomioimatta, sillä keltaiset vilkut vievät tielläliikkujan huomion. Jos vilkkuvia valaisimia asennetaan, tulisi ne asentaa vähintäänkin auran molempiin kärkiin. Osalla urakoitsijoista etuauran kärjissä olevat vilkkuvat valaisimet olivat suunnattuina myös taaksepäin (Kuva 20). Tällöin ohittavalla ajoneuvolla on parempi mahdollisuus nähdä auran ulommainen kärki. Toisaalta takana oleva ajoneuvo voi sekoittaa keltaisen varoitusvilkun suuntavilkkuun, jolloin esimerkiksi pysäkillä käännettäessä voi tapahtua sekaannus.

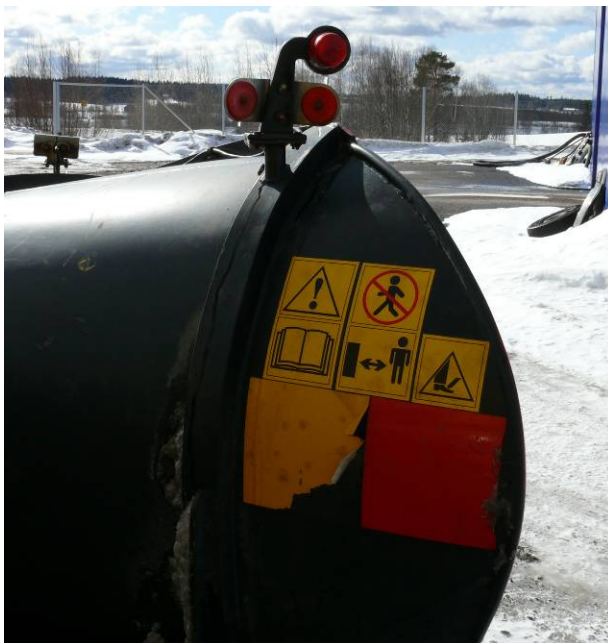
Heijastavaa kalvoa (Kuva 22) oli asennettu kaikkien etuaurojen takapuolelle. Ongelmana heijastavassa kalvossa oli sen pois kuluminen. Kalvo saattoi olla asennettuna sellaiseen paikkaan, jossa se joutui kovalle kulutukselle. Heijastavat kalvot tulisi pyrkiä asentamaan siten, etteivät ne joudu alltiiksi lentävälle murskeelle tai jälle.

*Kuva 22. Etuauran oikeaan kärkeen asennettu heijastinkalvo.*

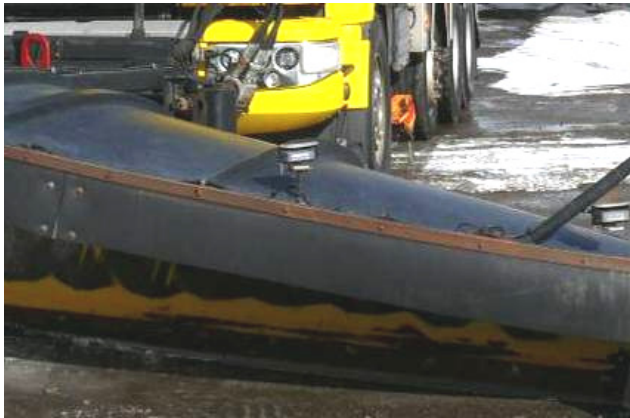
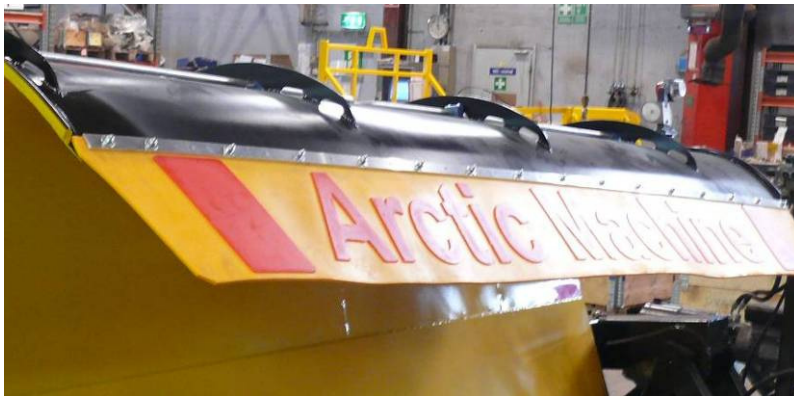
*Kuvat 23 ja 24. Auran yläreunassa roikkuva kuminen lippa.*

Aura tulee Suomessa merkitä koko pituudeltaan eteen- ja taaksepäin näkyvin punaisin ja keltaisin poikkijuovin (Tiehallinto 2008). Pääsääntöisesti etuaurat oli maalattu ainakin etuosastaan näin. Kuitenkin maalatut merkinnät olivat kuluneet monesta aurasta pois. Poikkijuovat tulisivat maalata sellaiseen kohtaan, joka ei ole alttiina kulumiselle. Tällainen paikka voisi olla esimerkiksi auran yläreunassa roikkuva kuminen lippa (Kuvat 23 ja 24). Taaksepäin näkyvä raidoitus on käytännössä hankala toteuttaa auran rakenteiden vuoksi. Lisäksi auran takapintaan maalattu raidoitus peittyy lumeen ja likaantuu nopeasti. Havaittavuuden parantamisen kannalta tällaisella maalauksella ei todennäköisesti ole käytännön merkitystä auraustyössä. Parempi vaihtoehto on heijastavien kalvojen asentaminen auran takapuolelle.

Suurin osa haastatelluista urakoitsijoista piti etuauran havaittavuutta riittävänä. Kärjissä olevat äärivalaisimet näkyvät hyvin, kunhan ne ovat puhtaat ja ehjät. Heijastinkalvoja ja maalauksia moitittiin niiden pois kulumisen vuoksi. Osa urakoitsijoista kertoi vinoetuauran suihkuttavan kovassa vauhdissa lunta vastaantulijoiden tuulilasille. Tämän ongelman urakoitsijat olivat korjanneet asentamalla ylimääräisiä kumilippoja vinoetuauran vasempaan kulmaan.

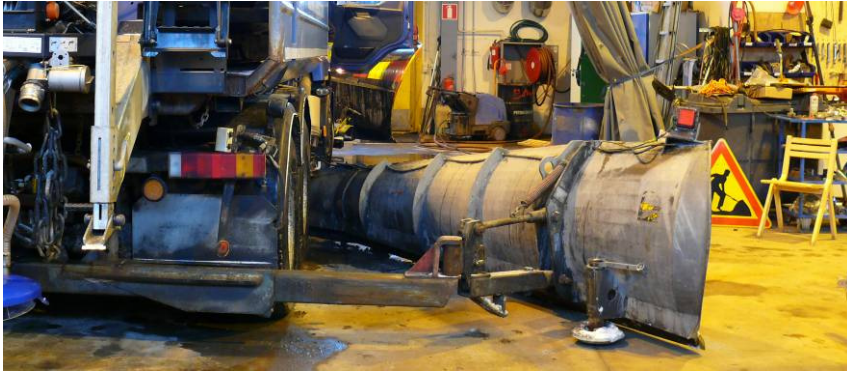
*Kuva 25. Kapea sivuaura, työleveys n. 2 metriä.*

**Normaali sivuaura** on sellainen sivuaura, minkä työleveys on alle kolme metriä. Normaali sivuauralla puhdistetaan yleensä pientareita ja liittymiä, sekä madalletaan lumivalleja. (Kuva 25)

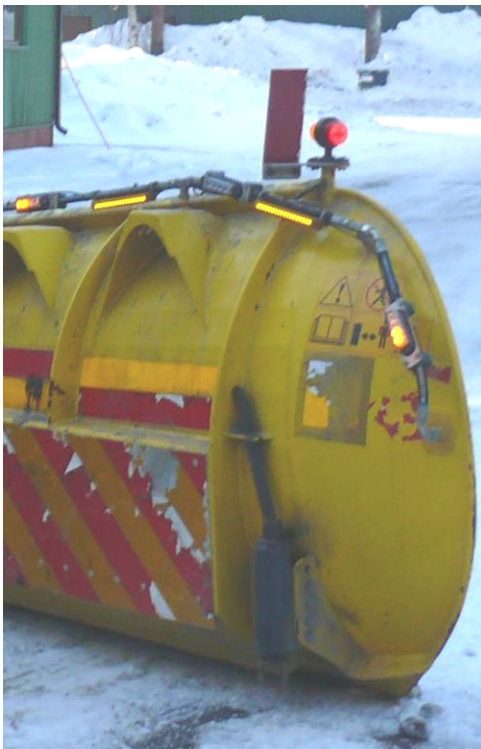
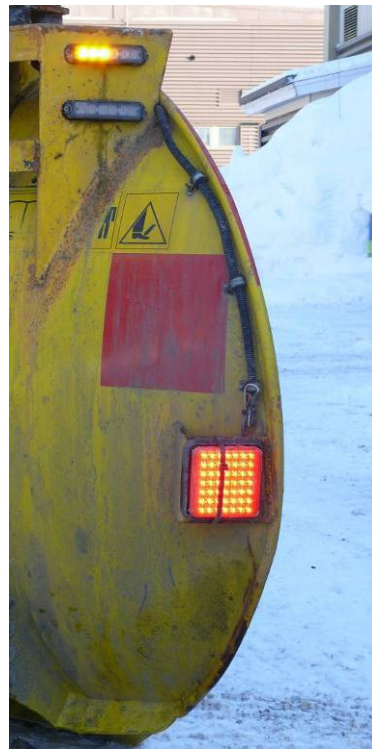
*Kuvat 26 ja 27. Sivuauran kärjen varoituslaitteita.*

Sivuaurojen havaittavuutta parantavat laitteet noudattivat pääpiirteissään samaa linjaa. Leveän sivuauran päällä oli useita keltaisia, vilkkuvia LED-valaisimia (Kuva 23) ja auran tausta oli väritykseltään keltainen. Punaista, heijastavaa kalvoa oli asennettu kahden urakoitsijan sivuauran takapuolelle. Yksi urakoitsija oli asentanut sivuauraan ylimääräisen punaisen LED-valaisimen sivuauran oikeaan reunaan (Kuva 27). Tämän valon kerrottiin näkyvän hyvin silloin, kun lumi pölyyää auran ympärillä. Urakoitsijan näkemyksen mukaan punainen, staattisesti palava valo myös erottuu lumen seasta paremmin kuin keltainen vilkkuva valo.

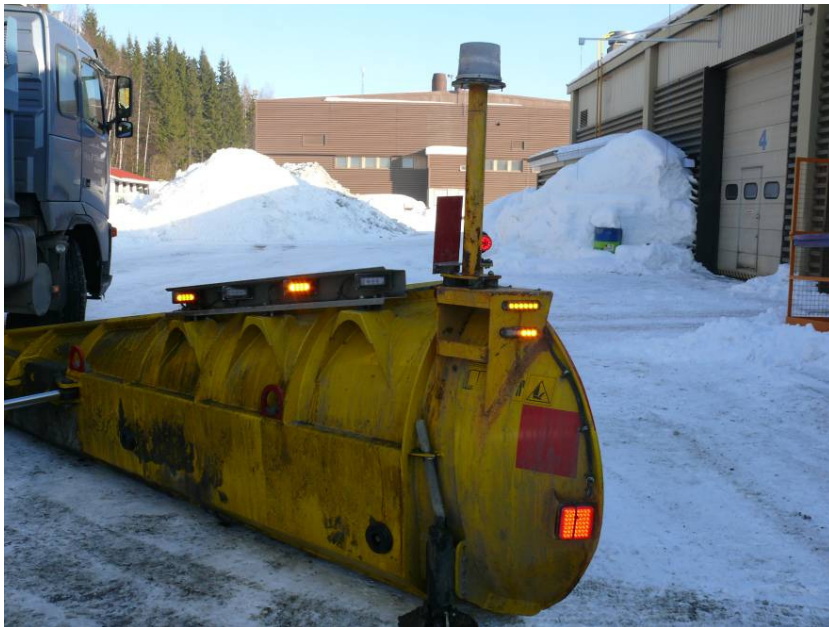
*Kuva 28. Leveä sivuaura kokonaisuudessaan. Lisävarusteena korkealla varren päässä oleva LED-valaisinmajakka ja äärioikealla alareunassa oleva ylimääräinen punainen valaisin.*

Kuvissa 28, 29 ja 30 ovat kalustotarkastelun yhteydessä valokuvatut ja videoituneet leveät sivuaurat ja niiden varusteet.

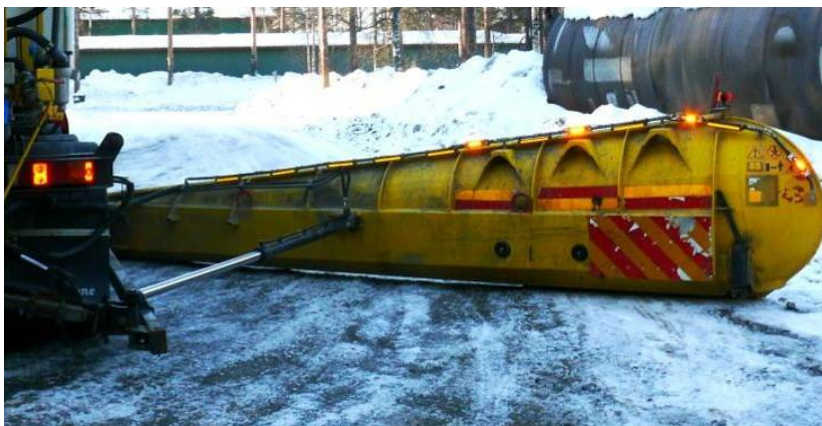
*Kuva 29. Leveä sivuaura. Lisävarusteena keltaisia vilkkuvia valaisimia.*

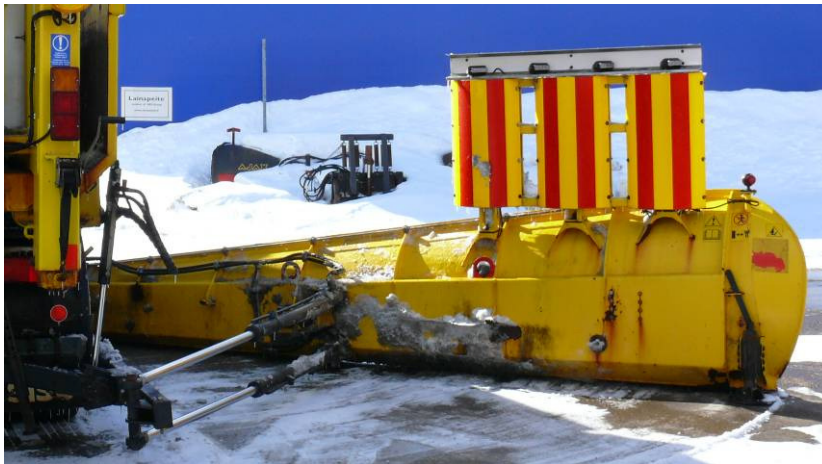
*Kuva 30. Leveä sivuaura. Havaintokilpi lisävarusteena.*

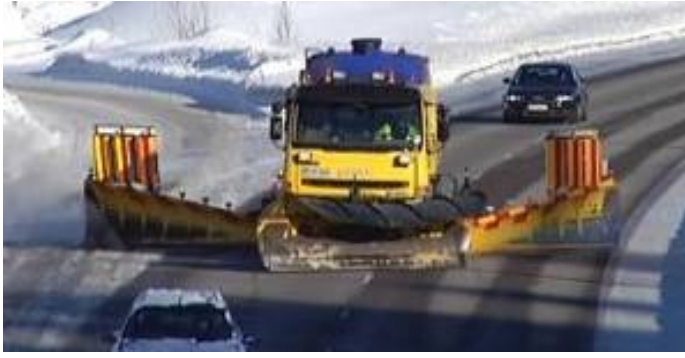
*Kuva 31. "Tupla-aura", leveä sivuaura + kääntöaura + leveä sivuaura (YLE uutiset, 2011).*

Destia on kehittämässä kahdella sivuauralla varustettua aura-autoa (Kuva 31 ja 32). Aura-auto ei ole käytössä, mutta sitä oli testattu käytännössä. Auralla voi aurata moottoritien molemmat kaistat yhtäaikaaisesti. Työleveys tällaisella aurasyksiköllä voi olla yli kymmenen metriä. (YLE uutiset 2011) Sivuaurojen päälle on asennettu havaintokilvet.

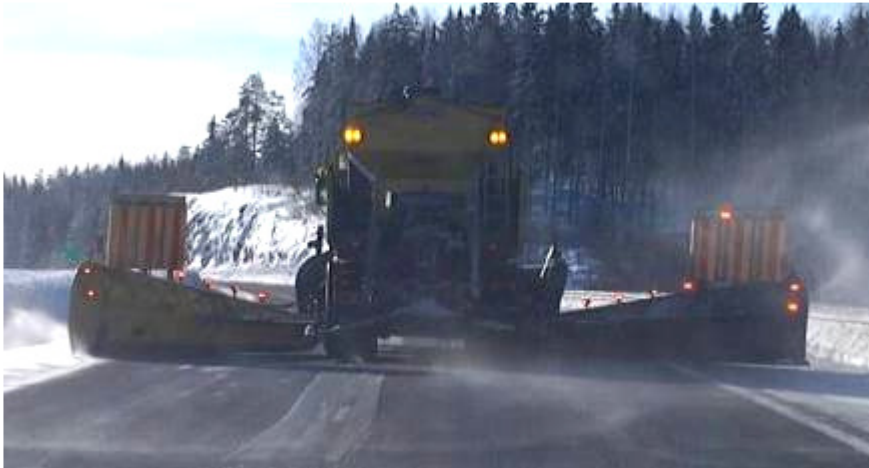
*Kuva 32. Tupla-aura" (YLE uutiset 2011).*

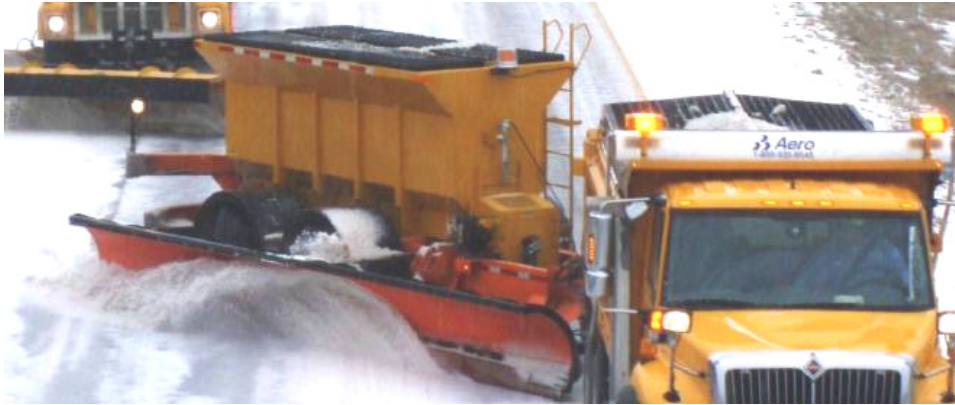
*Kuva 33. Tow Plow edestä päin.*

Ruotsin talvitiepäivillä 2011 esiteltiin USA:ssa ja Kanadassa käytössä olevaa Tow Plow –auraa (Kuva 33 ja 34). Aura oli eräänlainen perävaunu, joka kulkee vinottain varsinaisen vetoauton perässä. Aura käyttäytyy kuten sivuaura ja sillä on mahdollista koukata linja-autopysäkit sekä väistää esimerkiksi sillan pilareita. Laitteen voidaan olettaa olevan hyvin havaittava, sillä suuren kokonsa vuoksi se voidaan olettaa näkyvän paremmin kuin matalammat sivuaurat. Laitteen työleveys on etuauran kanssa käytettynä maksimissaan noin 8-10 metriä. (Lannert 2011, Viking-Cives 2010)

Aura on kiinnitetty perävaunuun. Kaikki perävaunun renkaat kääntyvät, jolloin perävaunua voidaan vetää vetoautoon nähden sivussa. Kuljettaja ohjaa hytistä vaunun renkaiden asentoa, jolloin vaunua saadaan vedettyä sisään tai työnnettyä ulos tarpeen mukaan. Aurasta julkaistujen videoiden perusteella auralla on-

nistuu samat liikennemerkkien väistelyt ja linja-autopysäkkien puhdistukset kuin Suomessa käytössä olevilla sivuauroilla. Valmistaja kertoo kotisivullaan, että maksiminopeus auraustyössä on noin 90 km/h. Kuvassa näkyvä lava on painona käytettävää hiekkaa varten. Valmistajan esitteissä tai kotisivuilla ei kerrota voiko vaunua käyttää hiekoitukseen. Kanadassa joihinkin Tow Plow –vaunuihin on asennettu myös suolauslaitteisto. (Lannert 2011; Viking-Cives 2010)

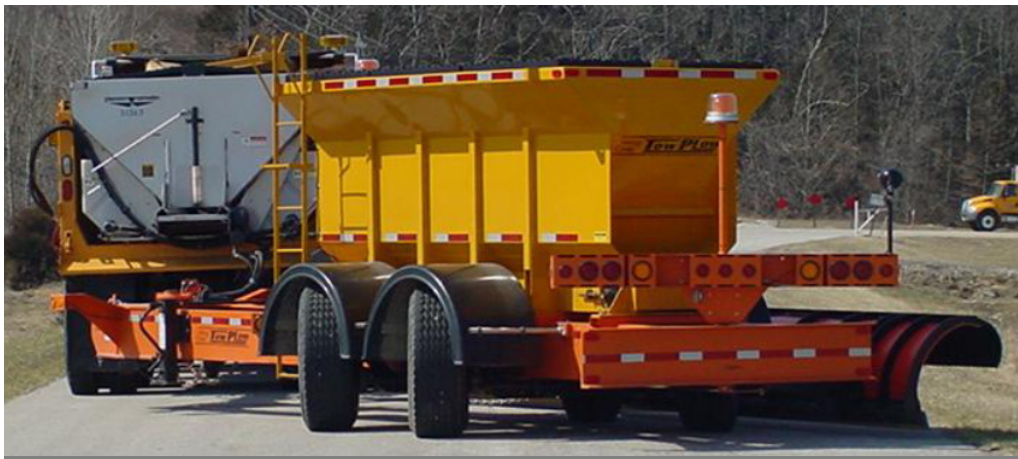
*Kuva 34. Tow Plow takaa päin.*

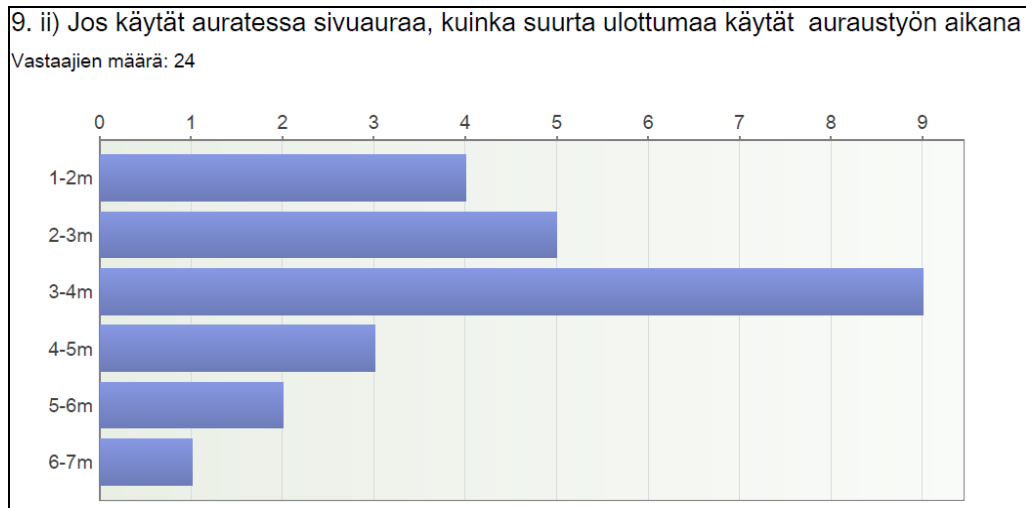
*Kuva 36. Kysymys sivuauran ulottumasta (kpl). Ulottumalla tarkoitettiin kyselyssä mittaa auton oikeasta kyljestä sivuauran uloimpaan kärkeen kohtisuoraan mitattuna.*

Haastateltavilta kysyttiin kuinka suurta ulottumaa he käyttävät sivuauralla auratessa (Kuva 36). Ulottumalla tarkoitettiin etäisyyttä aura-auton oikeasta kyljestä sivuauran uloimpaan kärkeen. Vastauksissa oli odotettavissa hajontaa, sillä käytettävä ulottuma riippuu hyvin monesta asiasta, kuten aurattavan tien poikkeileikkauksesta, ajonopeudesta, keliolosuhteista ym. Käytettävässä ulottumassa ei ilmennyt urakoitsijakohtaista säännönmukaisuutta vaan vastaukset vaihtelivat riippuen aurattavasta tiestä.

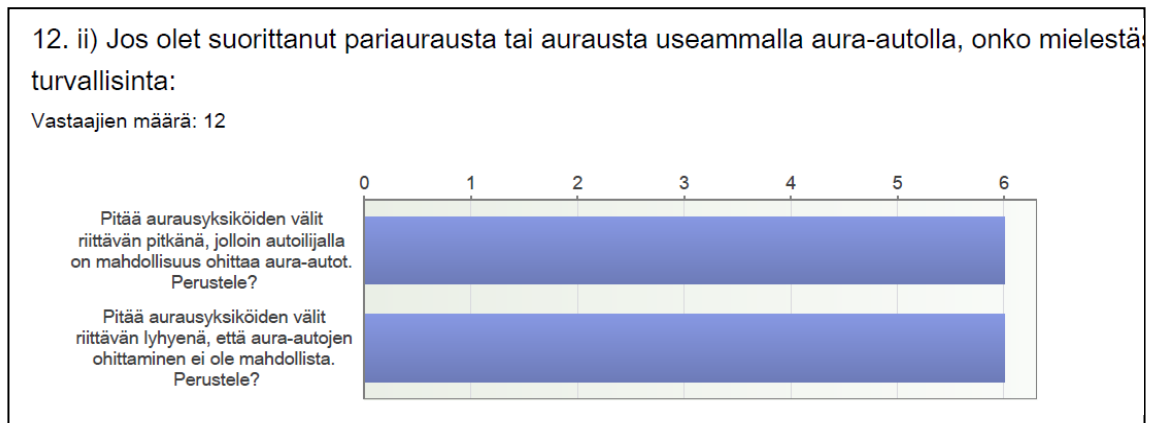
Kuva 38. Kysymys pariaurauksesta (kpl).

Pariauraus on etenkin moottoriteillä käytetty työmenetelmä, jossa kaksi tai useampi aurausyksikkö ajaa porrastettuna peräkkäin. Talvihoidon menetelmätiedossa (Tiehallinto 2001) annetaan ohjeet, että kahden yksikön keskinäisen etäisyyden tulee olla noin 100-200 metriä, jotta yksiköiden ohittaminen mahdollistuu. Kysyttäessä vastaajien mielipidettä ajoneuvojen etäisyyteen liittyen, niin vastaukset jakaantuivat tasan. (Kuva 38):

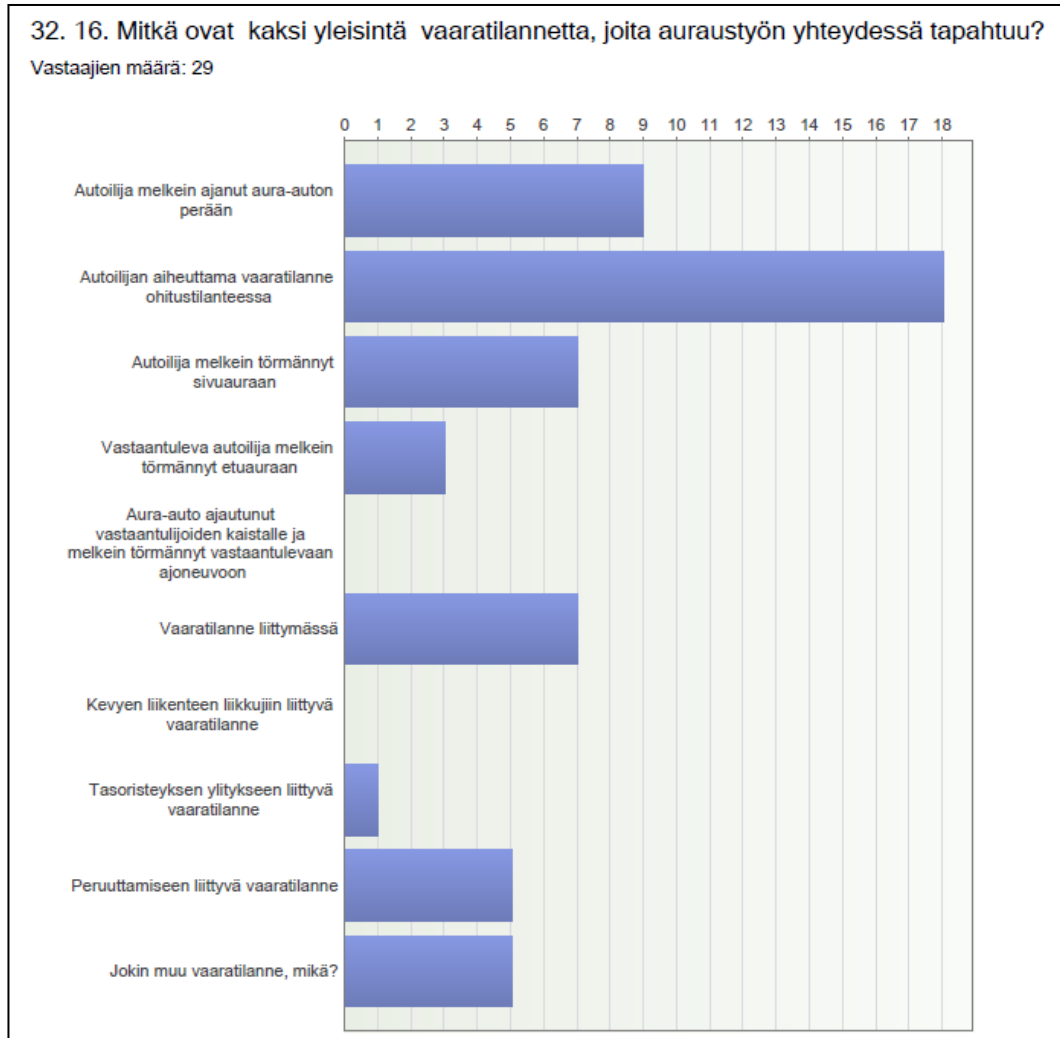
Kuva 40. Vastausten jakaantuminen kysyttäessä millaisiin vaaratilanteisiin vastaaja useimmin joutuu (kpl).

Vaaratilanteet, joihin vastaajat kertoivat joutuvansa useimmin, olivat seuraavan tyyppisiä (Kuva 40):

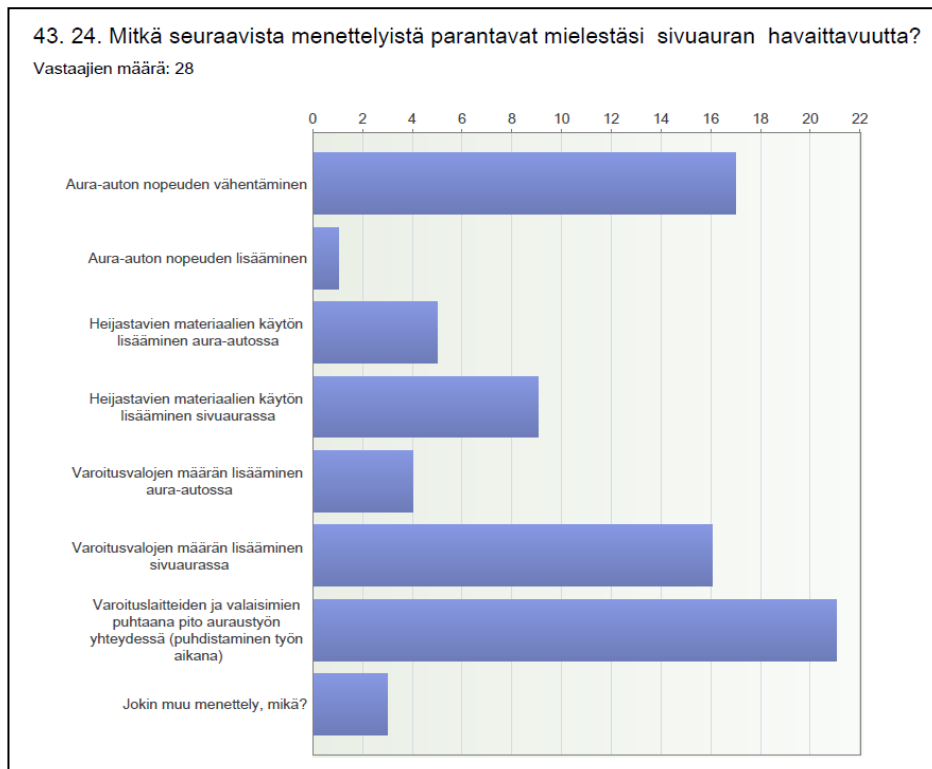
Kuva 41. Kysymys sivuauran havaittavuuden parantamisesta (kpl).

Kuvassa 41 näkyy vastausten jakautuminen liittyen kysymykseen sivuauran havaittavuuden parantamisesta. Vastaajien mielestä parhaimmat keinot sivuauran havaittavuuden parantamiseen olisivat aura-auton nopeuden vähentäminen, varoitusvalaisimien määrän lisääminen sivuaurassa ja varoituslaitteiden puhdistaminen työn aikana.

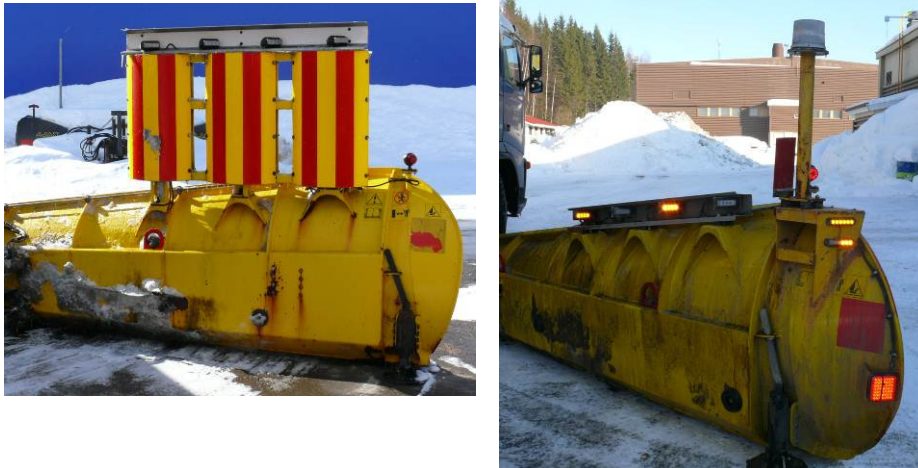
*Kuvat 43 ja 44. Ryhmien mielestä havaittavimmat sivuaurat.*

Sivuaurojen havaittavuudessa oli merkittäviä laitekohtaisia eroja. Kahden urakoitsijan käyttämät laitteet sivuauroissa todettiin olevan parempia havaittavuuden näkökulmasta arvioitaessa (Kuvat 43 ja 44). Selitykseksi tähän kumpikin ryhmä kertoi olevan varoitusvalaisimien sijoittaminen sivuauran päällä. Selkeästi sivuauran yläpuolella sijaitsevat valaisimet pysyvät pääosin pölyävän lumen yläpuolella. Yhdellä urakoitsijalla oli asennettu selkeästi yläpuolella sijaitsevien valaisimien lisäksi myös sivuauran uloimpaan alareunaan punainen, jatkuvasti palava valaisin. Tämän todettiin parantavan näkyvyyttä huomattavasti silloin, kun pölyävä lumi nousee korkealle.

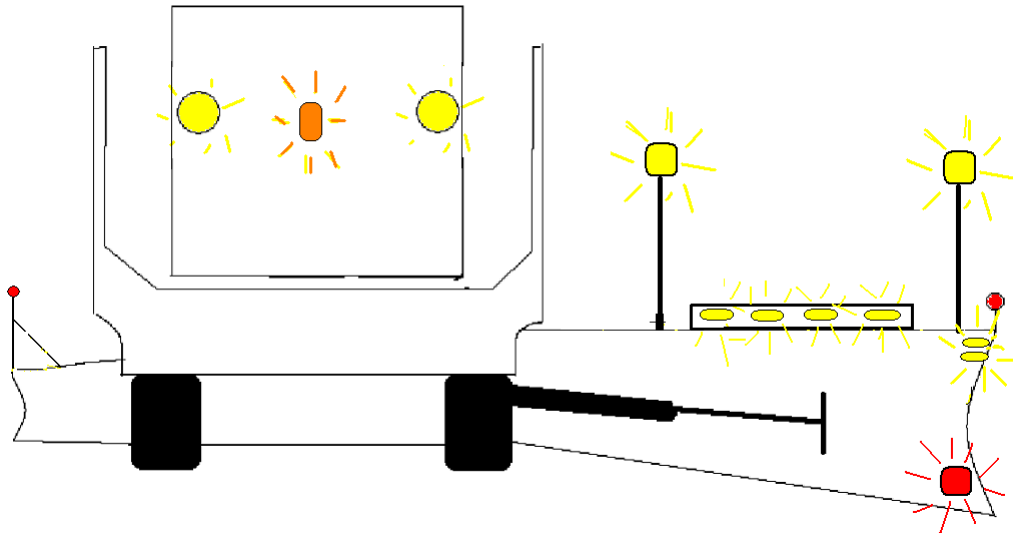
Kuva 45. Asiantuntijaryhmän hahmotelma sivuauran varoituslaitteista.

Kalustovertailun jälkeen ryhmiä pyydettiin hahmottelemaan oma näkemyksensä hyvillä varoituslaitteilla varustetusta sivuaurallisesta aura-autosta. Alla olevissa kuvissa 45 ja 46 on molempien ryhmien tekemät hahmotelmat.

Ryhmiä tekemät hahmotelmat olivat suurelta osin samanlaiset. Videoiden katselutilaisuudessa käytiin vilkasta keskustelua havaituista näkyvyysongelmista sekä syntyneistä mielikuvista kaluston ja varoituslaitteiden havaittavuuteen liittyen. Asiantuntijaryhmä kiinnitti enemmän huomiota valojen strategiseen sijoitteluun ja niiden välähtelytaajuuteen sekä -järjestykseen. Tienkäyttäjärhmä piti

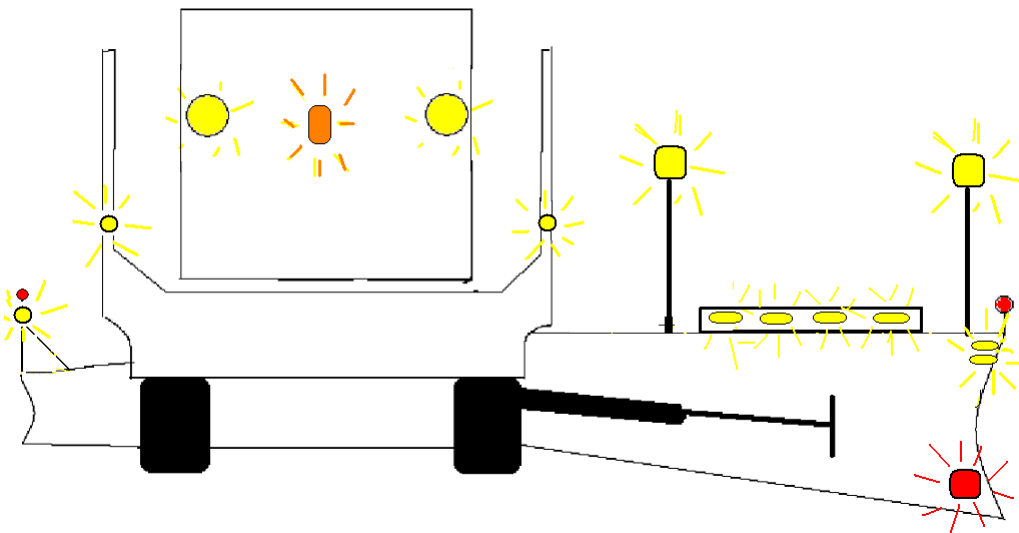
Kuva 46. Tienkäyttäjärhmän hahmotelma sivuauran varoituslaitteista.
