Opinnäytetyö (AMK)

Rakennustekniikan koulutusohjelma

Infratekniikka

# KYRÖN JA RIIHIKOSKEN VIEMÄRIKAIVOJEN KUNTOTARKASTELU

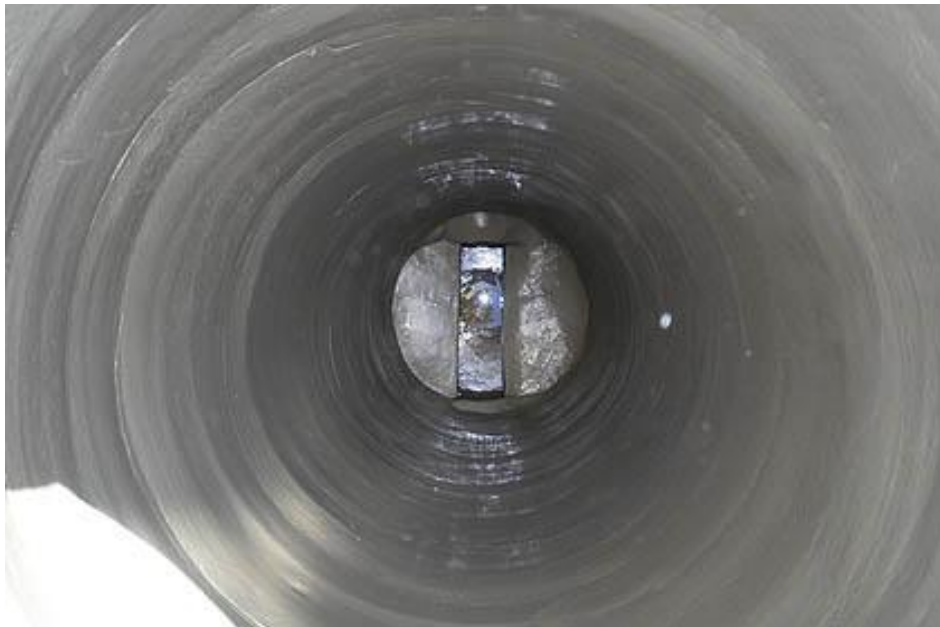
Kuva 10. Ruiskubetonoitu ja pinnoitettu tarkastuskaivo (Suomen Putkisto Palvelu 2011b).

Kalliotilojen pinnoituksessa yleisesti käytetty ruiskubetonointi soveltuu myös tarkastuskaivojen pinnoittamiseen. Menetelmä on nopea eikä se vaadi kaivorakenteiden poistamista. Kaivon läpimitta pienenee vain vähän, noin 10 cm, ja työn yhteydessä on mahdollista korjata kaivon pohjaa. (Suomen kaupunkiliitto & Suomen kunnallisiitto 1986, 21.) Ruiskubetonointimenetelmään kuuluva betoniraudoitus lisää myös kaivon jäykkyyttä ja kestävyyttä. Kuvassa 10 on ylhäältä kuvattu betoninen tarkastuskaivo, jonka sisäpinta on ruiskubetonoitu ja pinnoitettu.
