Joonas Hänninen

Kolmikerrosrappauksen tehtäväsuunnittelu ja lisätöiden hallinta

Metropolia Ammattikorkeakoulu

Mestarityö

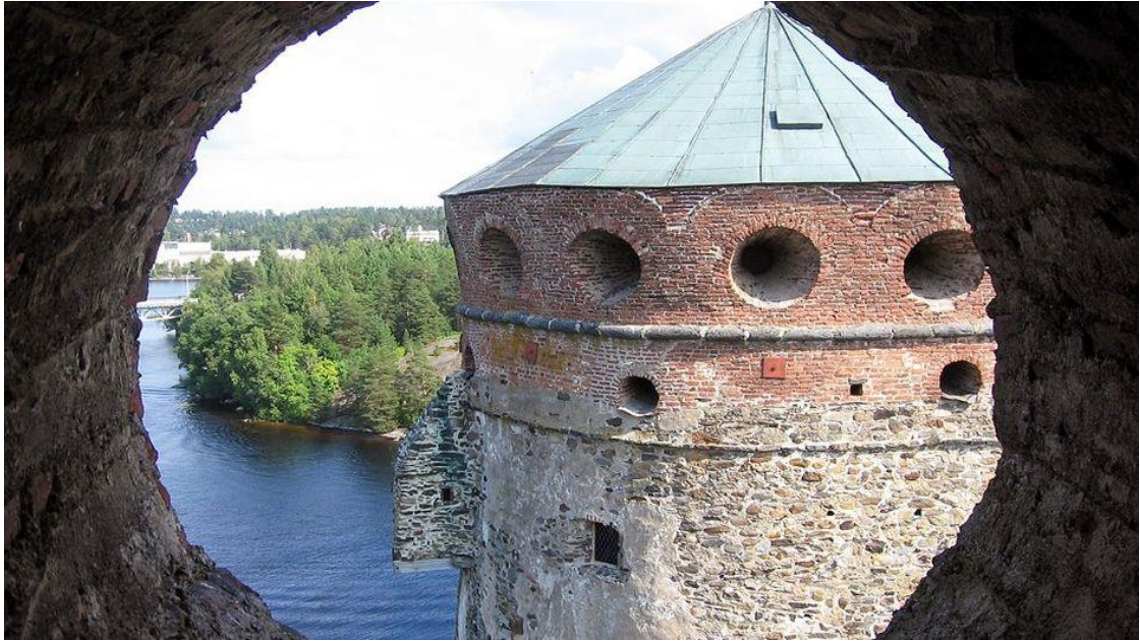
Kuva 1. Olavinlinnan tornin pinnassa on jäljellä vanhaa kalkkirappausta. Alun perin linna on todennäköisesti ollut kauttaaltaan rapattu. Kuva: YLE/Esko Keränen.

Rappaus on säilyttänyt asemansa kivirakennusten pintakäsittelynä Euroopassa halki vuosisatojen. Keskiajalla epäsäännöllisistä luonnonkivistä ja heikkolaatuisista tiilistä muuratut seinät ja holvit on ollut luontevaa silottaa kalkkilaastilla [2, s.124; kuva 1]. Ennen sementtilaastien aikaa kalkkilaastia käytettiin myös esimerkiksi paksujen linnoitusmuurien täyttämiseen yhdessä hiekan ja kivien kanssa. Tällaista muuria kutsutaan valumuuriksi. Suomessa valumuuritekniikka oli käytössä vielä 1900-luvun alussa. [3, s.57.]

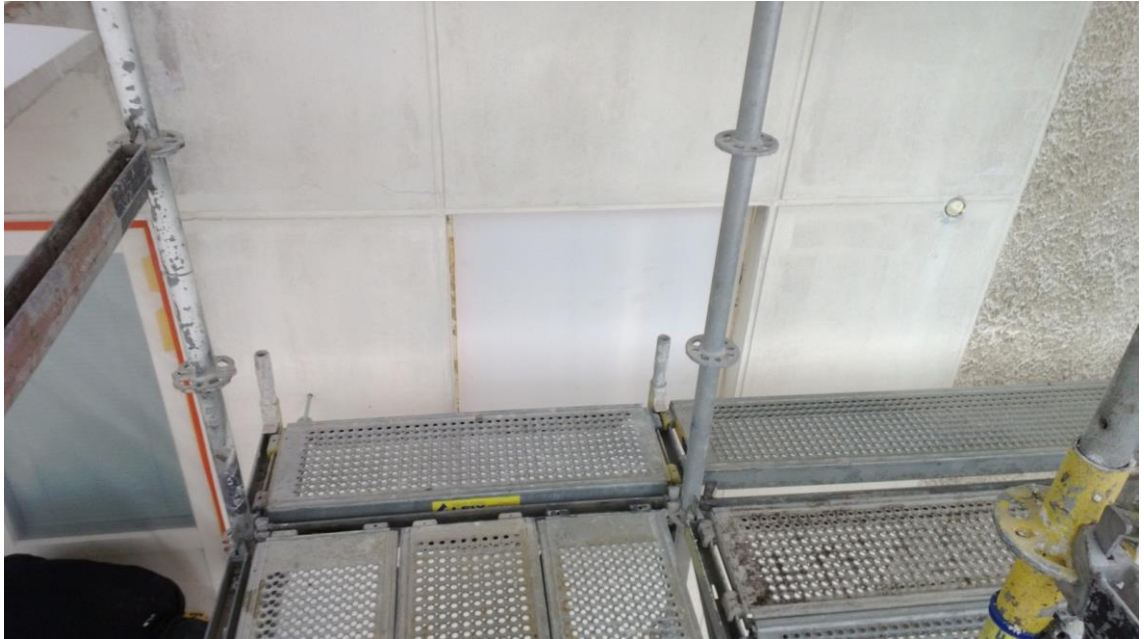
Kuva 5. Teline varustettuna irrotettavalla sisäkonsolilla, jolloin seinän viereen saadaan tarvittaessa lisää työskentelytilaa, mutta telineen ja seinän välinen aukko voidaan muuna aikana pitää riittävän kapeana putoamisen estämiseksi.

Yleensä telineurakoitsijoiden kokemus on opettanut rakentamaan oikeanlaisia telineitä rappaustyötä varten. Tämä tarkoittaa irrotettavalla sisäkonsolilla varustettua telinettä. Tällöin seinää lähinnä oleva työtaso voidaan irrottaa väliaikaisesti, jotta laastin ruiskutukselle, liippaamiselle ja hiertämiselle jää riittävästi tilaa. [Kuva 5.] Erittäin tärkeä riittävä työskentelytila on roiskepintaista rappausta tehtäessä, jolloin ruiskutus on suoritettava mahdollisimman kohtisuoraan tai hankalimmassa tapauksessa käsin roiskepintaa lyöden. [7.] Työnjohtajan on hyvä varmistaa nämä asiat telinetyön aloituspalaverissa. Muita tässä yhteydessä läpikäytäviä asioita ovat telineen ankkurointi ja työtasojen asemointi, mikäli rakennuskohteessa on uusittavia ulokeparvekkeita, jotka vaativat

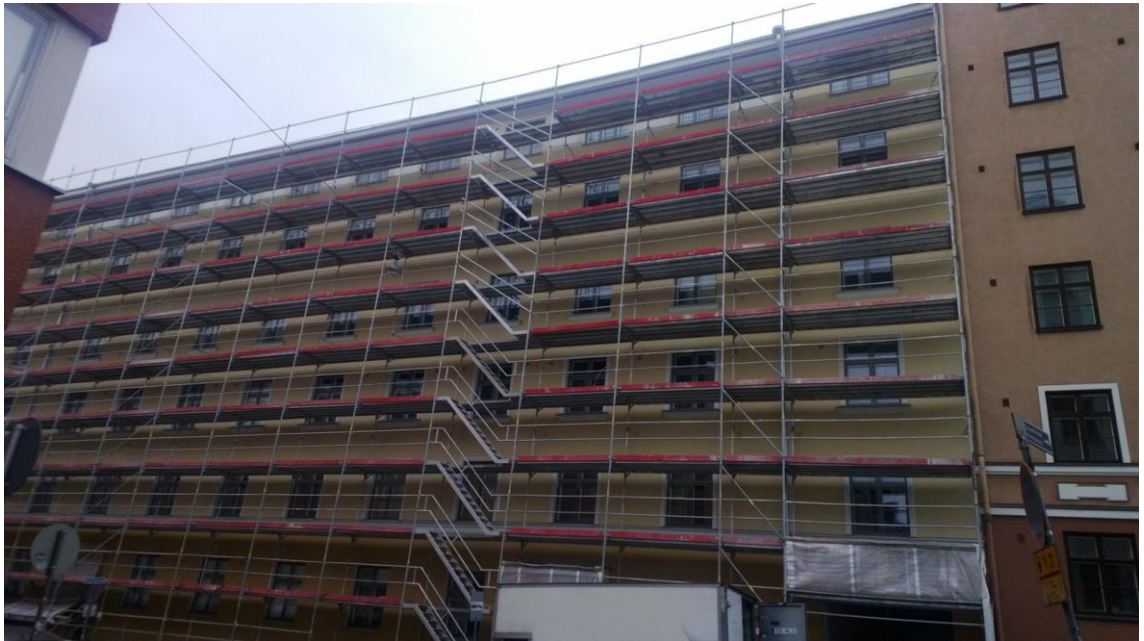
Kuva 6. Teline työn toinen puoli on telineen purku. Tässä telineen peitteet on jo poistettu.

Kun varsinainen julkisivutyö on valmis, täytyy telineet vielä purkaa pois [kuva 6]. Ennen purkutyötä työnjohtajan tulee varmistua, että kaikki telineeltä tehtävissä olevat työvaiheet on tehty ja virheet ja puutteet korjattu. Seinälle päästään vielä tarvittaessa henkilönostimellakin, mutta telinepurun siirtäminen ja päivä tai pari vuokra-ajan pidennystä on yleensä selvästi halvempi vaihtoehto kuin nostimen vuokraus.

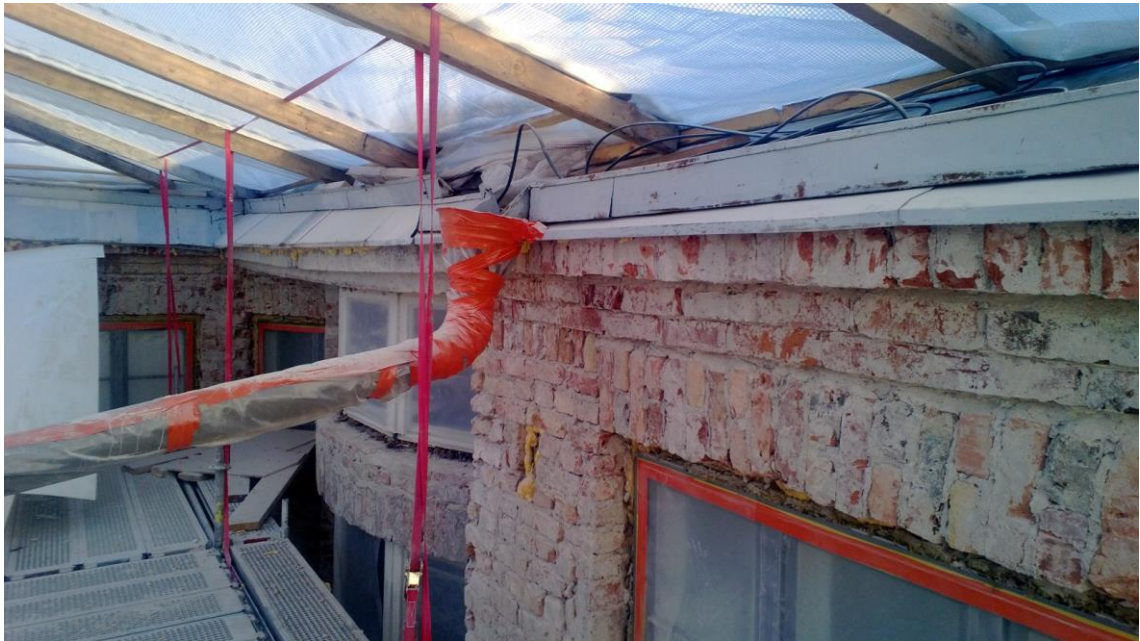
Kuva 7. Tiiliseinä vanhan rappauksen piikkauksen jälkeen ennen painepesua. Korvausilma-venttiili on tukittu villalla ja polyuretaanivaahdolla. Ikkunoiden ympäri kiertää rappasteippi, johon suojamuovi on kiinnitetty erillisellä teipillä. Kokemus on osoittanut, että muovin suora teippaaminen ikkunaan ei riitä [6].

Ennen purkutöitä on varmistettava, ettei pölyä pääse rakennuksen sisätiloihin. Korvausilmaventtiilit suljetaan tiiviisti esim. teippaamalla, villalla tai polyuretaanivaahdolla ikkunoiden suojauksen yhteydessä. Erityistä huomiota on kiinnitettävä uudemmissa ikkunoissa oleviin venttiileihin. Mikäli niissä on irrotettavia osia, kannattaa ne varmuuden vuoksi merkitä selvästi, jotta takaisinasennus tapahtuu oikealle paikalle. [Kuva 7.]

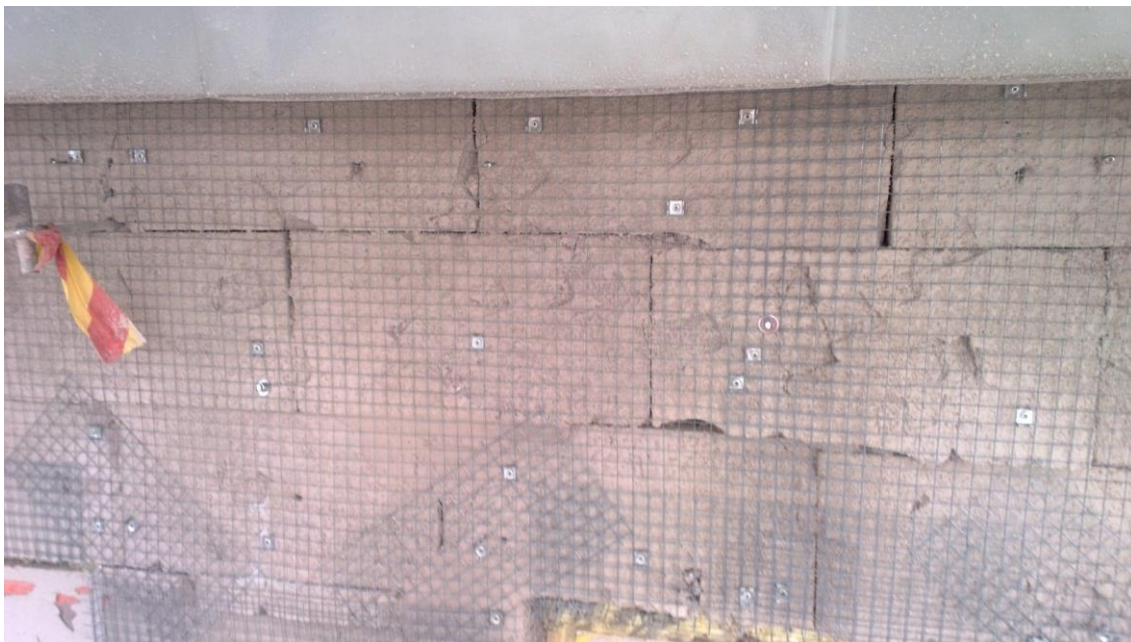
Kuva 8. Verkotettua kevytbetoniseinää. Kuvan alareunassa näkyy diagonaalisesti asennettuja verkkonpaloja ikkuna-aukkojen kulmissa.

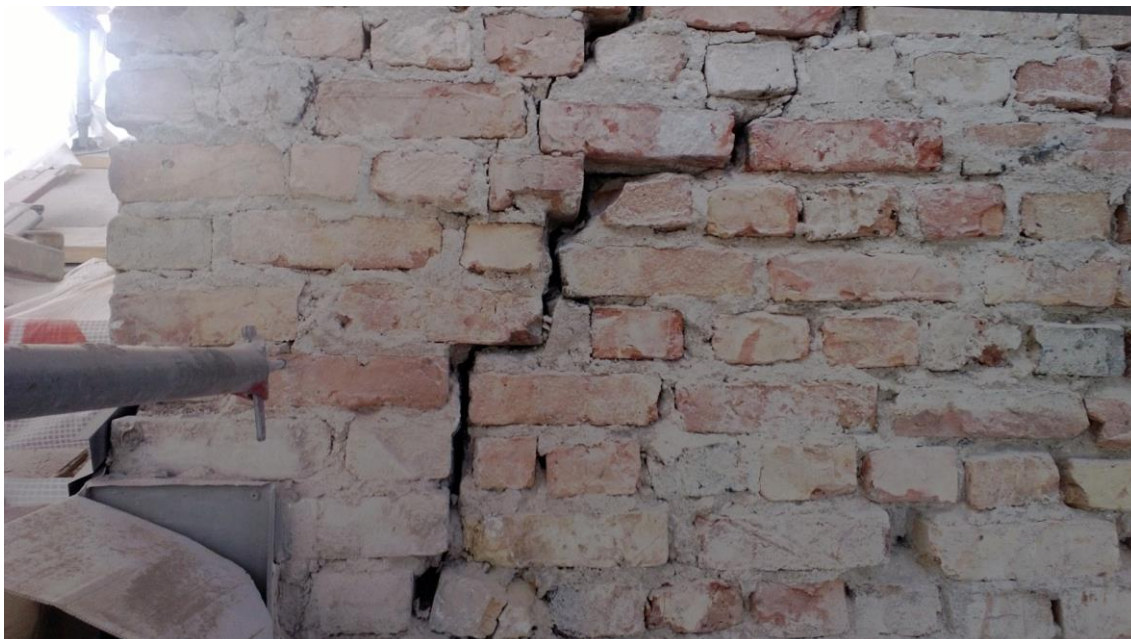
Kuva 9. Halkeamat verkotetaan yleensä aina yli. Tässä tapauksessa halkeama oli mahdollisesti aiheutunut rakennuksen liittymisestä naapuritaloon. Kuvan vasemmassa alareunassa näkyy naapuritalon vesikaton pellitystä. Halkeaman uusiutuminen uudenkin rappauksen läpi on verkotuksesta huolimatta mahdollista. Halkeama jatkui suorana alaspäin koko rakennuksen korkeudella. Tältä osin seinään sahattiin liikuntasaumaksi suora ura, johon asennettiin paisuva saumausnauha.

Verkkoa on käytettävä aina kevytbetonialustalla ja kevytsoraharkollakin se on suositeltavaa. Kaikilla alustoilla halkeamat verkotetaan yli riippumatta siitä, onko verkotus muuten tarpeen [kuva 9]. Alustarakenteen vaihtuessa verkkoa on myös käytettävä aina, mikäli ei tehdä liikuntasaumaa. [5, s. 67.] Yleinen käytäntö on myös verkottaa ikkuna-aukkojen nurkat diagonaalisesti, koska nämä ovat erityisen alttiita halkeilulle. [Kuva 8.] Verkon kiinnitys tehdään soveltuvalla välikkeellä ja kiinnikkeellä siten, että verkko ei ole kiinni alustassa ja ihanteellisessa tilanteessa verkko asemoidaan rappauskerroksen puoliväliin. Yleensä kiinnikkeitä tulee 4–7 kappaletta neliömetrille. [5, s. 67] Kevytbetonirakenteessa suunnitelmissa yleensä määrätään käyttämään teräsbetonirunkoon ulottuvia järeämpiä kiinnikkeitä, kuten kiila-ankkureita. Näitä pitäisi riittää yksi kappale neliömetrille, joten mikäli suunnitelmissa on suurempi määrä, kannattaa tätä pyrkiä suunnittelijan luvalla vähentämään ja korvaamaan tavanomaisilla kiinnikkeillä. Tällä saavutetaan merkittävää säästöä.

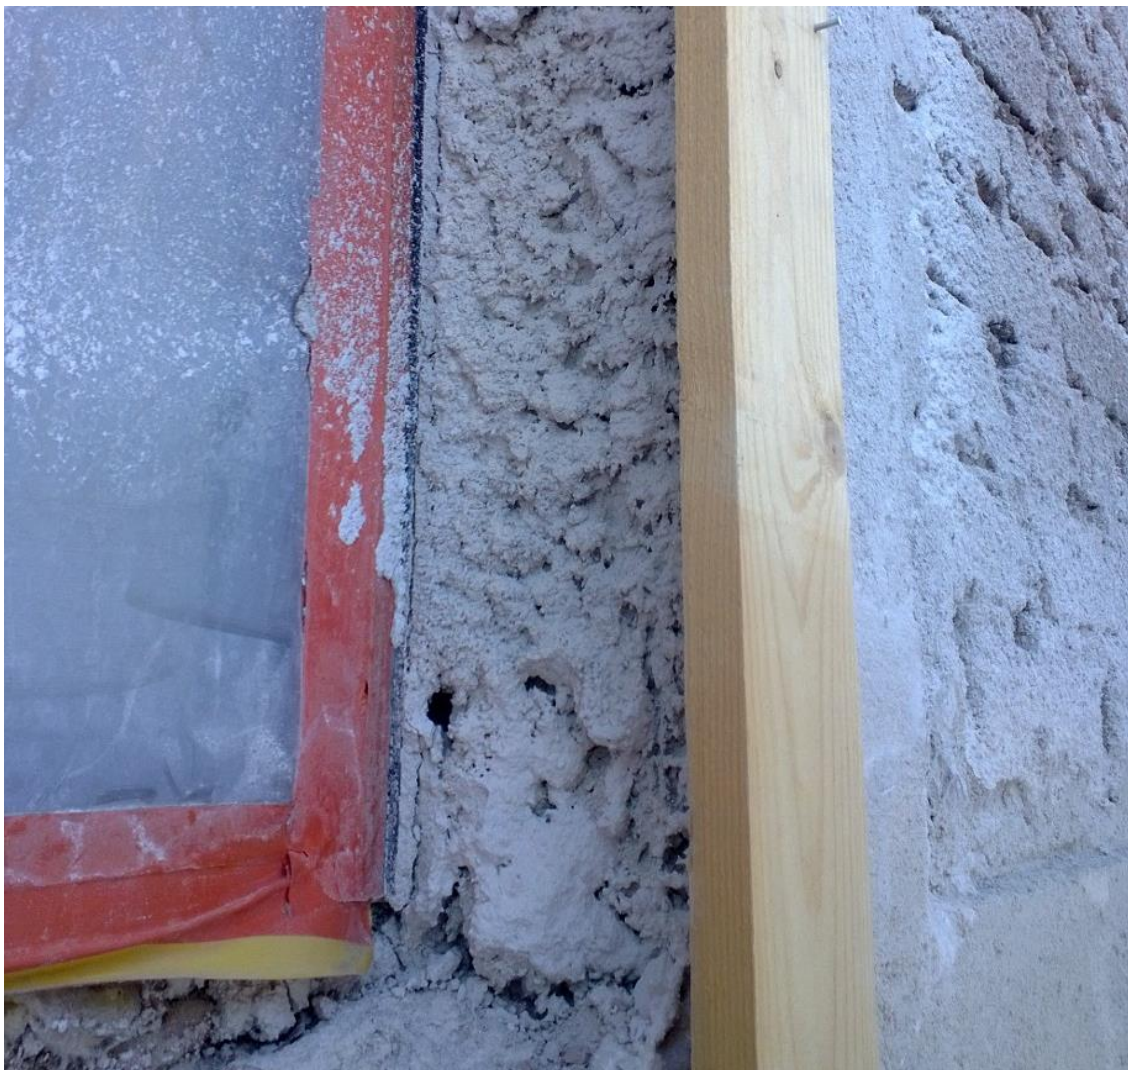
Kuva 10. Ikkunasmyygin muotoilussa käytetään muottilautaa. Kiinnitys tehdään joko perinteisillä rappauskoukuilla tai teräsnauloilla, kuten kuvassa

Ikkunasmyygien teossa tarpeelliset muottilaudat voidaan kiinnittää perinteisillä rapauskoukuilla tai teräsnauloilla [kuva 10]. Teräsnaulojen etuna on, että niitä käytettäessä säästytään poraamiselta. [6.]

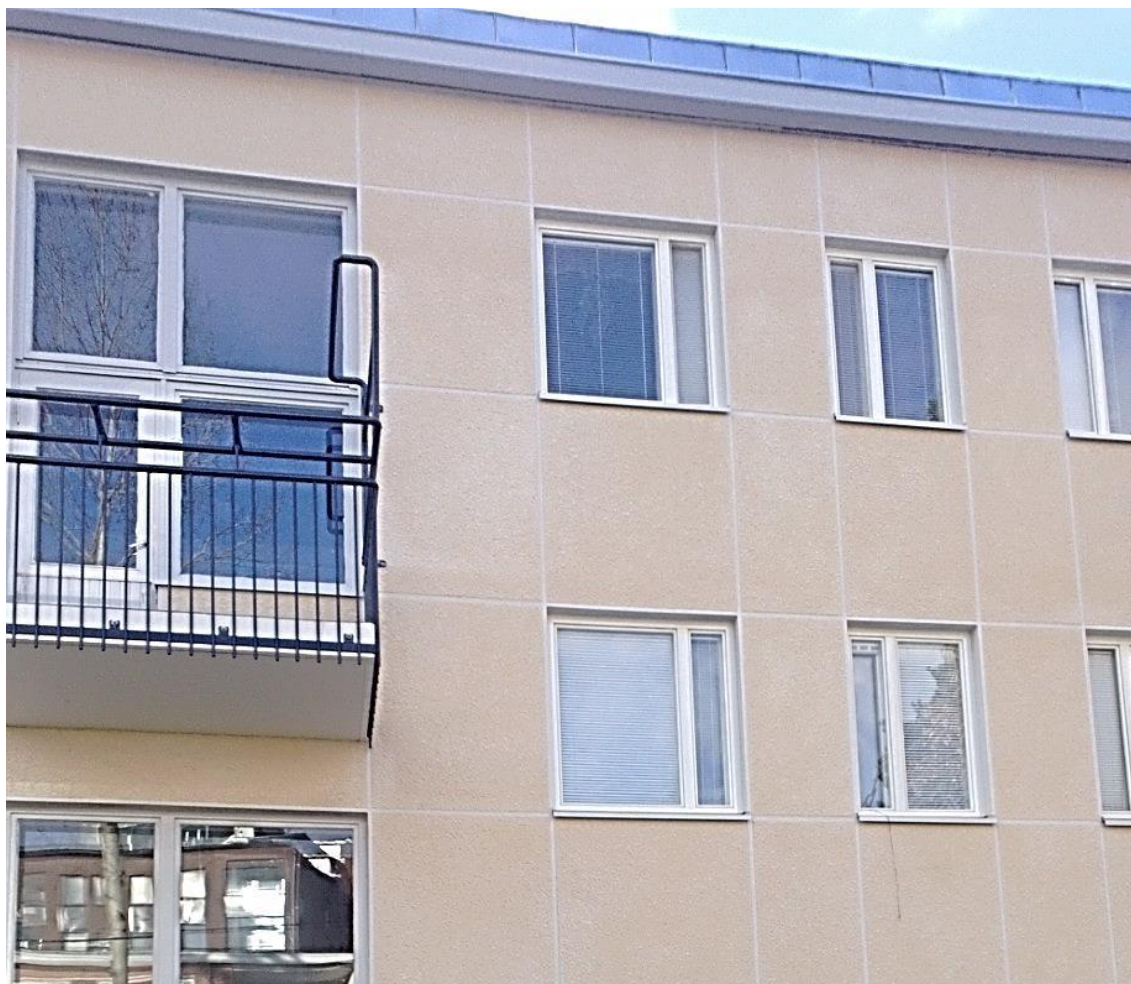
Kuva 11. As Oy Satomäen jalolaastilla pinnoitettu julkisivu. Hienojakoisella hiertopinnalla eroteltiin karkea roiskerappaus suorakulmaisiksi kentiksi. Kovettuneen hiertopinnan päälle teipattiin kiviteipillä ruudukko, minkä jälkeen rapattiin roiskepinta kahteen kertaan.

Paitsi erilaisilla hiertotavoilla ja ruiskupinnoilla, voidaan rappaukseen tehdä kuviointia myös muilla tavoin [5, s. 28-33]. Erilaisia kenttiä ja peilipintoja voidaan erottaa muusta pinnasta puu-rimoilla ja teippaamalla. Satomäessä käytettiin sileiksi hierrettyillä pinnoilla rimoitusta, jolla saatiin aikaan muuta pintaa syvemmällä olevat urat. Roiskerapatun pinnan keltaiset kentät erotettiin toisistaan valkoisella hiertopinnoituksella, jonka päälle vedettiin rappausteipit ennen karkeamman roiskepinnan tekoa. Sileäksi hierretty pinta

oli näissä tapauksissa karkeudeltaan 1 mm ja roiskepinta maksimiraekooltaan 5 mm. [Kuva 11.]

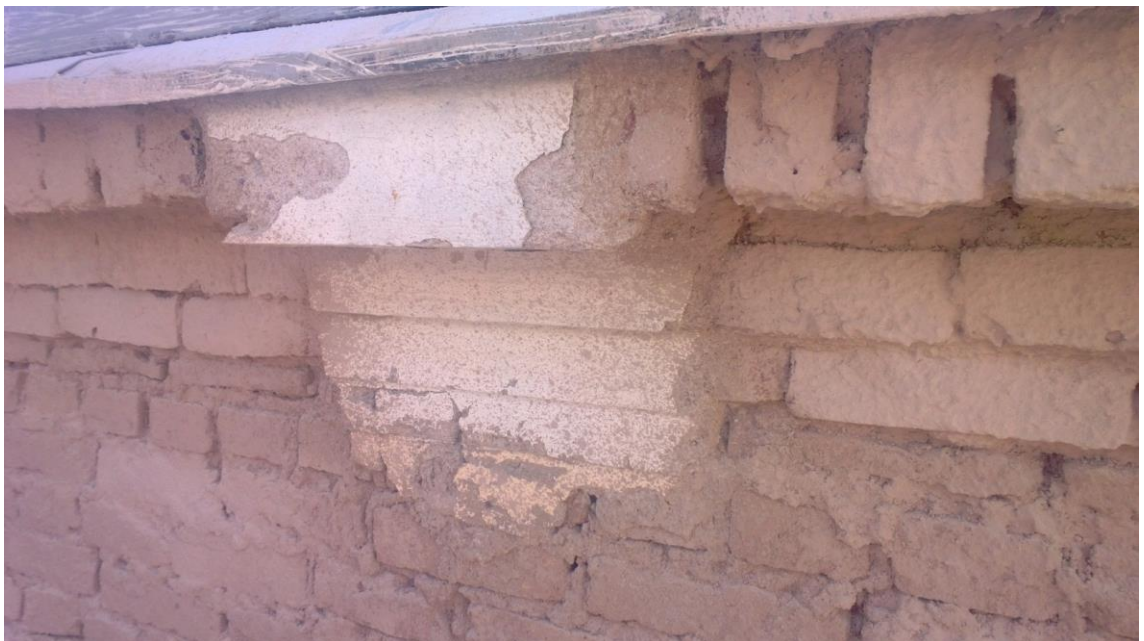
Kuva 13. Alkuperäistä räystääprofiilia on jätetty malliksi. Räystäälle on muotoiltu runko tiilestä muuraamalla.

Vanhojen mittojen mukaan valmistetaan sapluuna eli vanhojen rapparien puheessa sabloni. Perinteinen materiaali on vaneri, mutta myös akryylilevyä voidaan käyttää. Mitat voidaan ottaa joko tarkoitukseen soveltuvalla mittakammalla tai ajamalla koristeistaan timanttilaikalla ura, johon työnnettyyn pahviin profiili piirretään [2, s.150]. Sapluunalla vedetään rapattavasta profiilista ylimääräinen laasti pois. [Kuvat 13, 14, 15.]

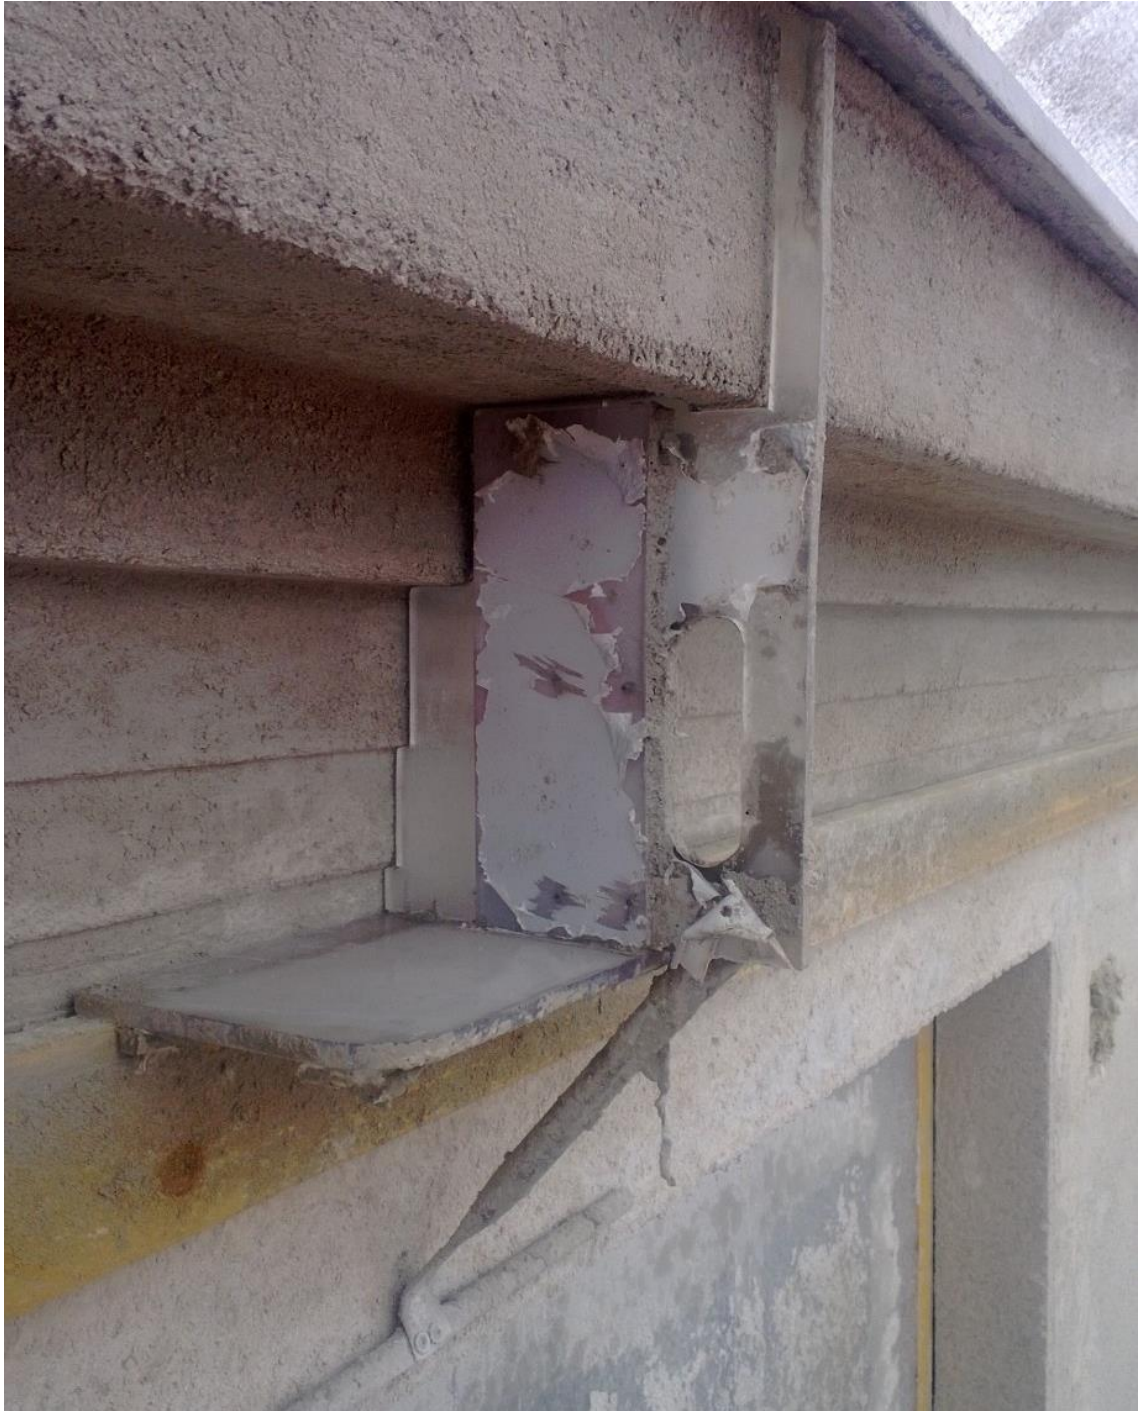
Kuva 14. Erilaisia räystäsprofiileja ja koristelijoita varten valmistetaan sopivat sapluunat esim. vanerista tai akryylilevystä.

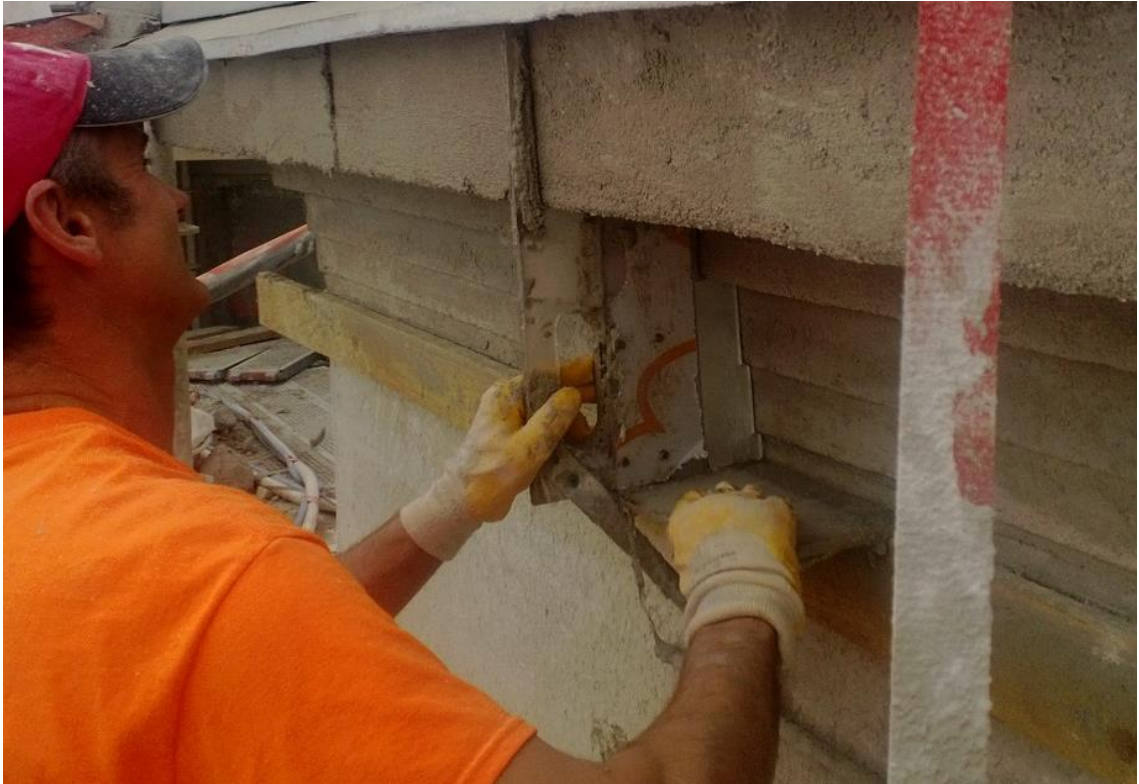
Kuva 15. Rappari leikkaamassa sapluunalla tuoretta ylimääräistä laastia. Sapluunaa liikutetaan "kelkalla" laudasta tehtyä kiskoa pitkin.

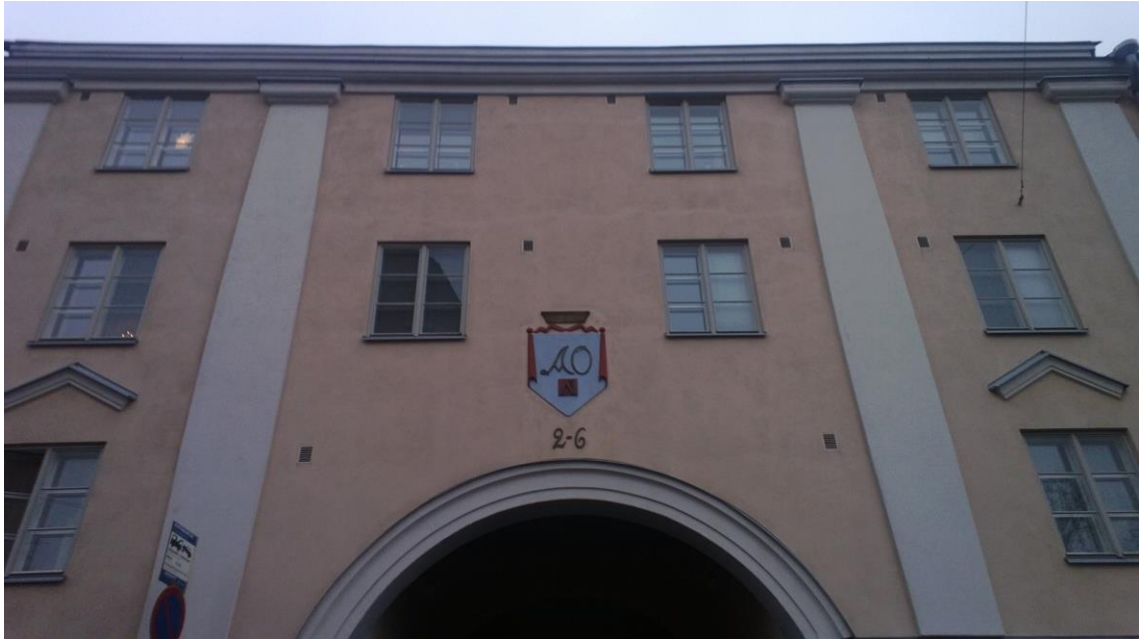
Kuva 16. As Oy Helsingin Nelikulman vaakunan kohokuvio on toteutettu rappaamalla suoraan seinään.

Julkisivussa voi olla myös monimutkaisempia koristeita, jotka on tehtävä täysin käsitöinä [kuva 16]. Ne on suunniteltava aina tapauskohtaisesti. Tällaiset koristeet on mahdollista rakentaa työmaalla joko suoraan rappaukseen tai kiinnittää siihen erikseen. Perinteisesti on käytetty kipsikoristeita, mutta muitakin materiaaleja on tullut markkinoille. Pienet koristeet voidaan yleensä asentaa liimalaastilla, mutta suuremmat vaativat mekaanista kiinnitystä. [5, s.86; 6.]

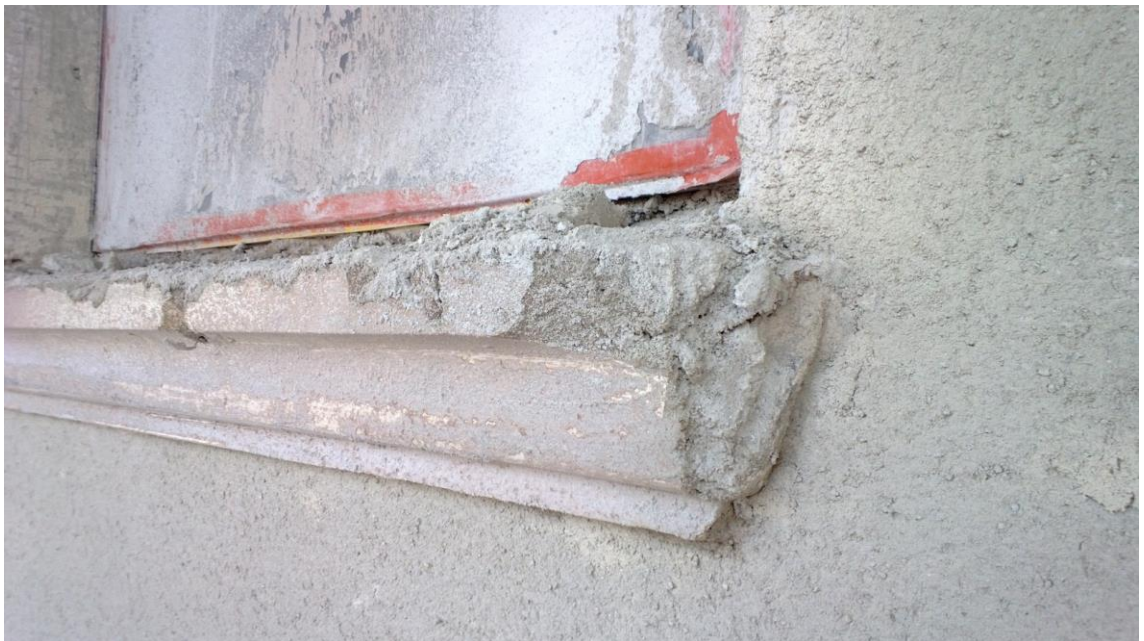
Kuva 17. Jos rappauskoristeet ovat pääosin hyvässä kunnossa, voidaan niitä korjata laastilla paikkaamalla. Tässä tapauksessa ikkunapenkki paikkakorjattiin, koska vanha rappaus oli säilynyt vesipellin alla terveenä.

Osa rappauskoristeista voi olla niin hyväkuntoisia, että niiden työläs ja kallis uusiminen ei ole välttämättä järkevää. Tällöin voidaan tehdä paikkarappauskorjaus. Se vaatii kuitenkin erityistä tarkkuutta työnjohdolta ja tiivistä yhteistoimintaa tilaajan kanssa, jotta haluttu korjauslaajuus saadaan määriteltyä. [Kuva 17.]

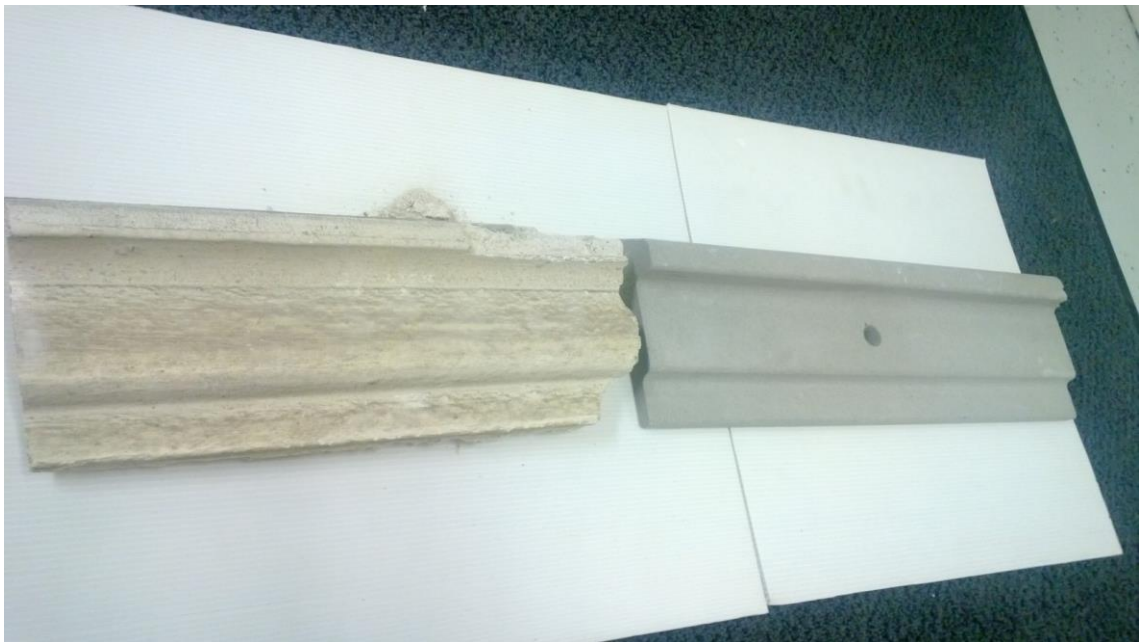
Kuva 18. Vasemmalla pätkä As Oy Penkan alkuperäistä koristelistaa ja oikealla vanhojen mittojen mukaan valmistettu Sto Decoprofil -lista.

Suurin osa rappauskoristeista korjataan perinteisellä laastipaikkauksella tai kokonaan uudelleen rappamamalla. As Oy Penkassakin toimittiin näin, mutta lisäksi päätettiin kokeilla koristelistojen uusimista Sto Finexter Oy:n Decoprofil-tuotteella. Se on kierrätyslasista valmistettu koriste-profiili, joka voidaan muotoilla tehtaalla haluttujen mittojen mukaan. [Kuva 18.] Suomessa Decoprofilia ei ole aiemmin käytetty julkisivuissa, mutta Keski-Euroopassa se on ollut käytössä vuosia. [11.]

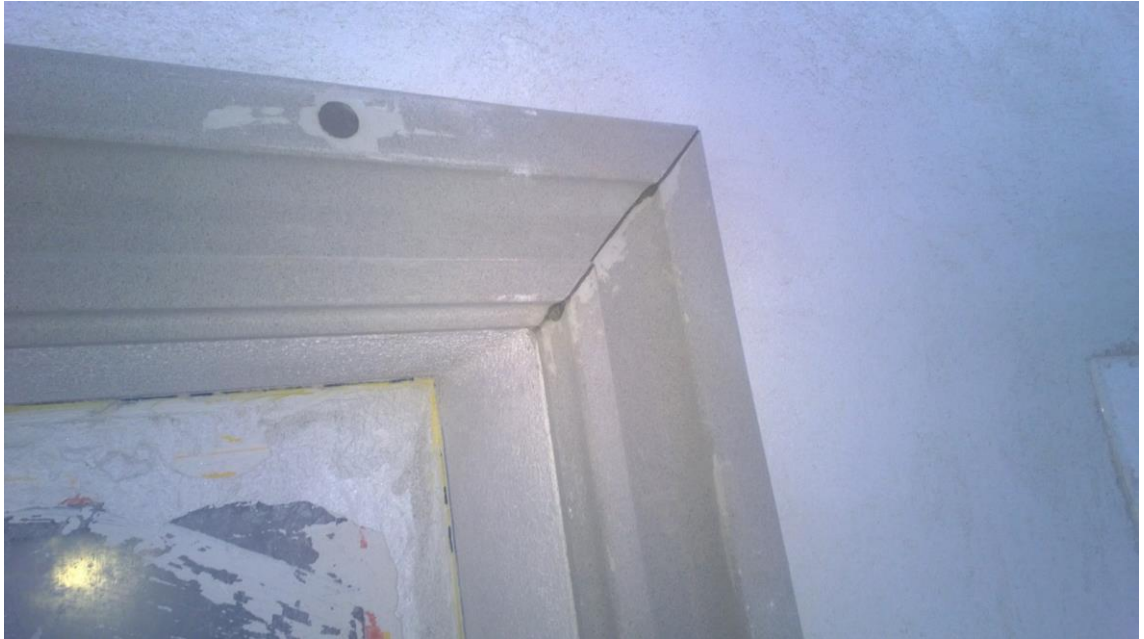
Kuva 19. Sto Decoprofil -listalla toteutettu ikkunan kehyskoriste paikalleen asennettuna. Kiinnitys tehtiin liimalaastilla ja varmistettiin mekaanisella ruuvikiinnikkeellä. Saumat viimeisteltiin vielä laastilla ennen maalausta.

Työmaalla pyritään aina löytämään uusia tapoja käyttää valmisosia, ja Decoprofil on hyvä esimerkki tästä. Asennus liimalaastilla ja ruuveilla ankkuroimalla on nopeaa ja materiaalihukka vähäinen [kuva 19]. Sääolot eivät aiheuta asennukselle ongelmia,

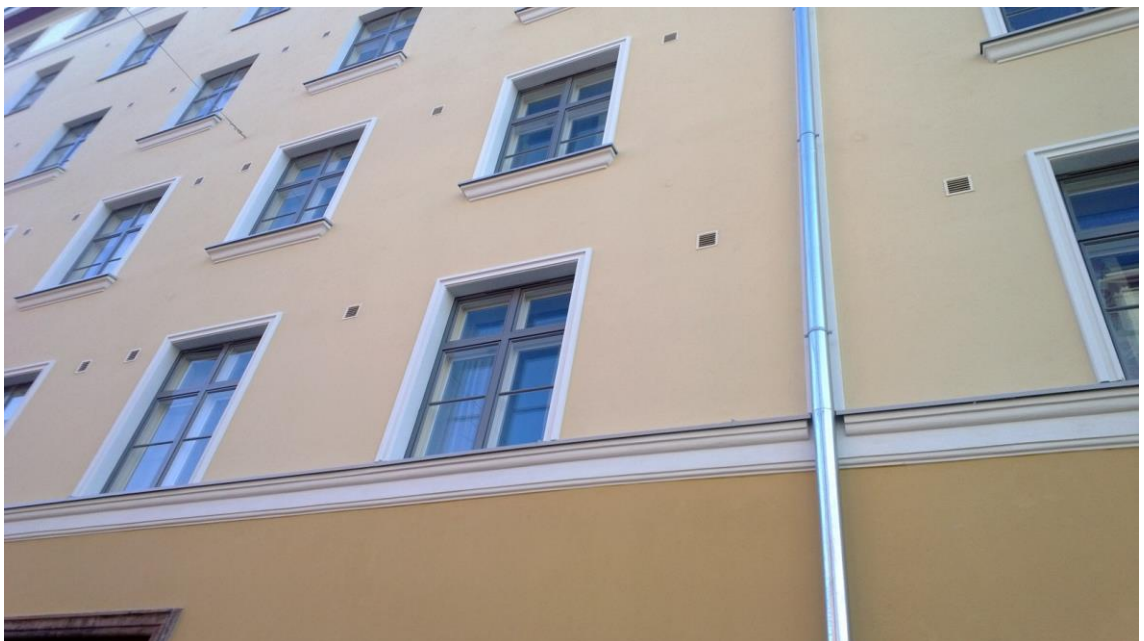
Kuva 20. As Oy Penkan alempi vaakajakolista sekä ikkunapenkit korjattiin paikkarappaamalla. Ikkunoiden kehyslistat sekä ylempi vaakajakolista uusittiin kokonaan Sto Decoprofil -listalla.

Valmiista julkisivusta on normaalietäisyydeltä tarkasteltuna mahdoton sanoa, onko se toteutettu kokonaan rappaamalla vai onko lisäksi käytetty tehdasvalmisteista koristelista [kuva 20]. Sekä CJU että Sto Finexter tulevat seuraamaan As Oy Penkan julkisivun ikääntymistä tältä osin tarkasti tulevina vuosina.

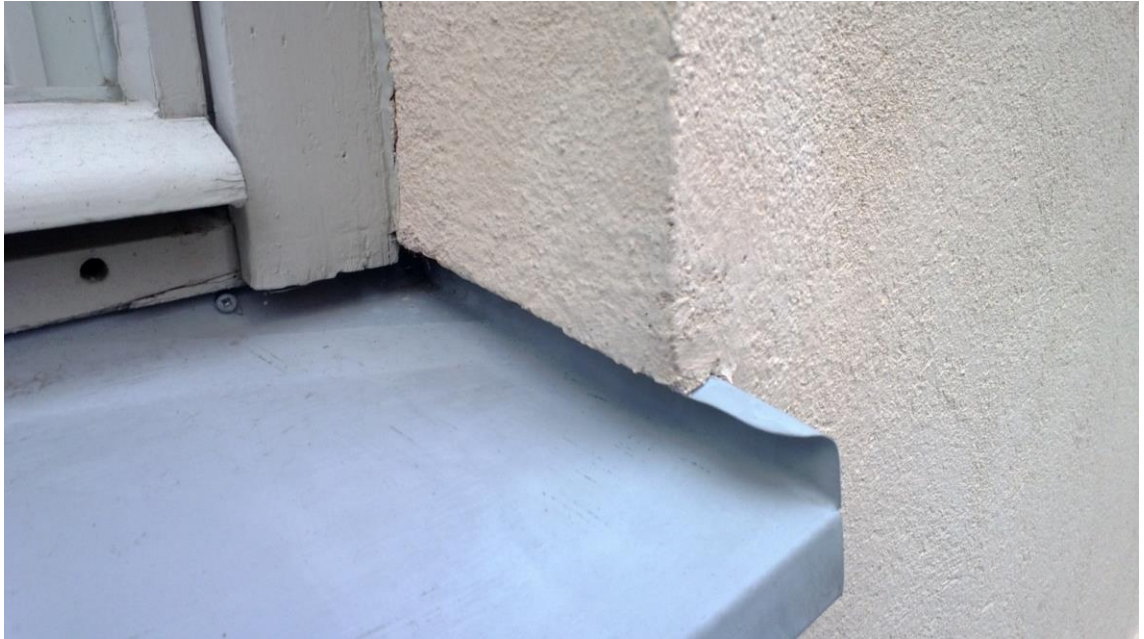
Kuva 21. Vesipellin rappauskantti, jonka tarkoituksena on estää sadeveden päätyminen pellin ja rappauksen väliin.

Ikkunoiden vesipellit toteutetaan RT-kortin mukaisella, vähintään 25 mm korkealla rappausreunalla eli -kantilla [12, s.12,14]. Sen ajatuksena on ohjata vesi putoamaan ikkunasmyygistä pellin päälle eikä rappauksen ja pellin väliin. [Kuva 21.] Pellin alta vesi ei pääsisi haihtumaan, vaan laasti pysyisi pitkään kosteana. Samoin pellin riittävän pitkälle ulottuvalla tippanokalla pyritään siihen, että vettä valuisi mahdollisimman vähän itse seinälle. Mikäli vesipelti joudutaan päättämään seinää vasten esim. rakennuksen nurkassa, tulee peltiin taittaa vesiuoma, joka ohjaa veden putoamaan pois päin seinältä [12, s. 13].

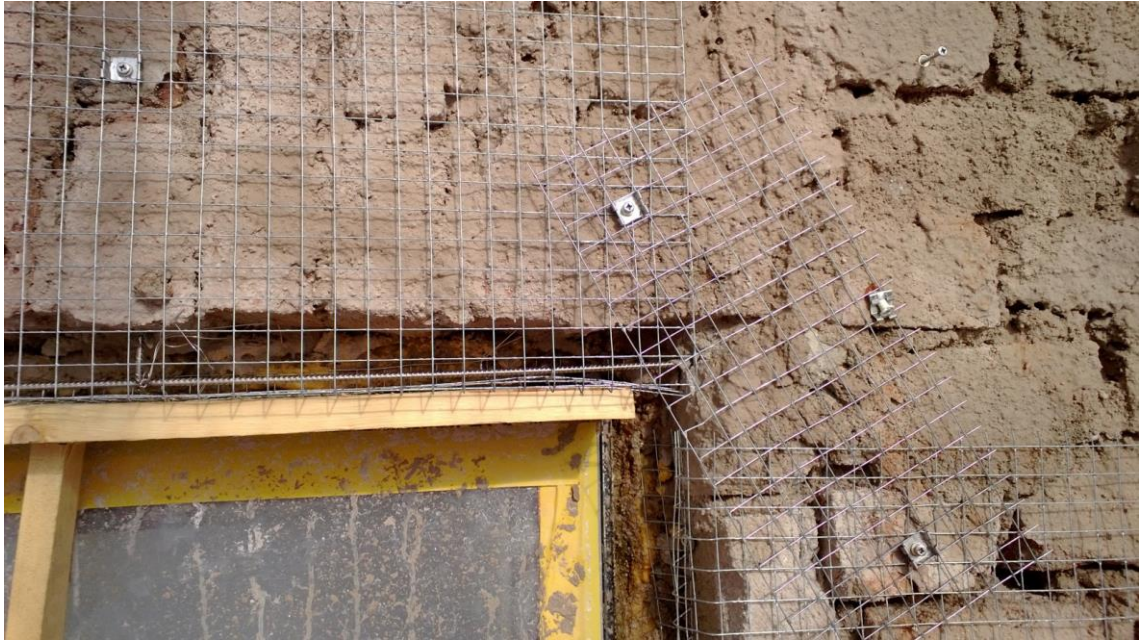
Kuva 23. Smyygin verkotus ja aukon yläpuolelle asennettu Rst-tanko. Lauta toimii muottina ensimmäisessä laastitäytössä.

Koska ikkuna-aukkoa oltiin kaventamassa, jouduttiin miettimään miten smyygit vahvistetaan. Suunnitelmien mukaisesti verkotus oli määrätty vain aukkojen kulmiin diagonaalisesti, mutta useiden kymmenien millimetrin laastitäytön vuoksi aukkojen reunat jouduttiin verkottamaan kauttaaltaan. Lisäksi aukon yläpuolelle verkon alle asennettiin 5 mm RST-harjatanko jäykistämään laastitäyttöä. Tanko kiinnitettiin kemiallisella ankurilla päistään tiilen sisään ja keskeltä harjateräskoukulla. Varsinainen laastitäyttö suoritettiin koneellisesti muun täyttörappauksen yhteydessä. [Kuvat 23 ja 24.]

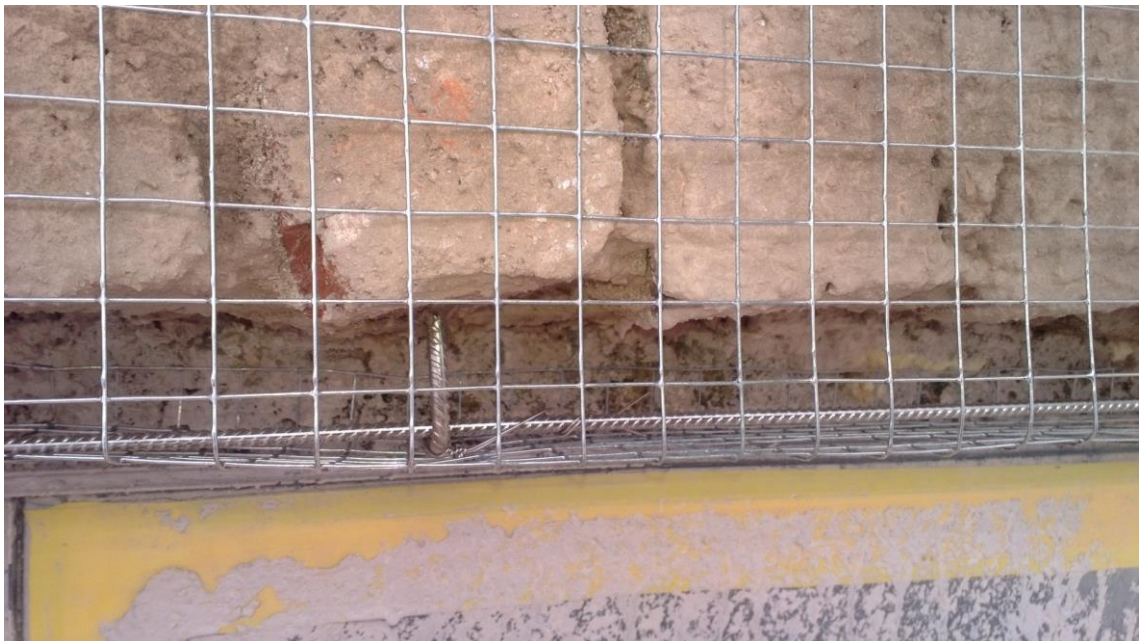
Kuva 24. Vahvistusteräs kiinnitettiin yläpuolelta koukulla kemiallisesti ankkuroiden.

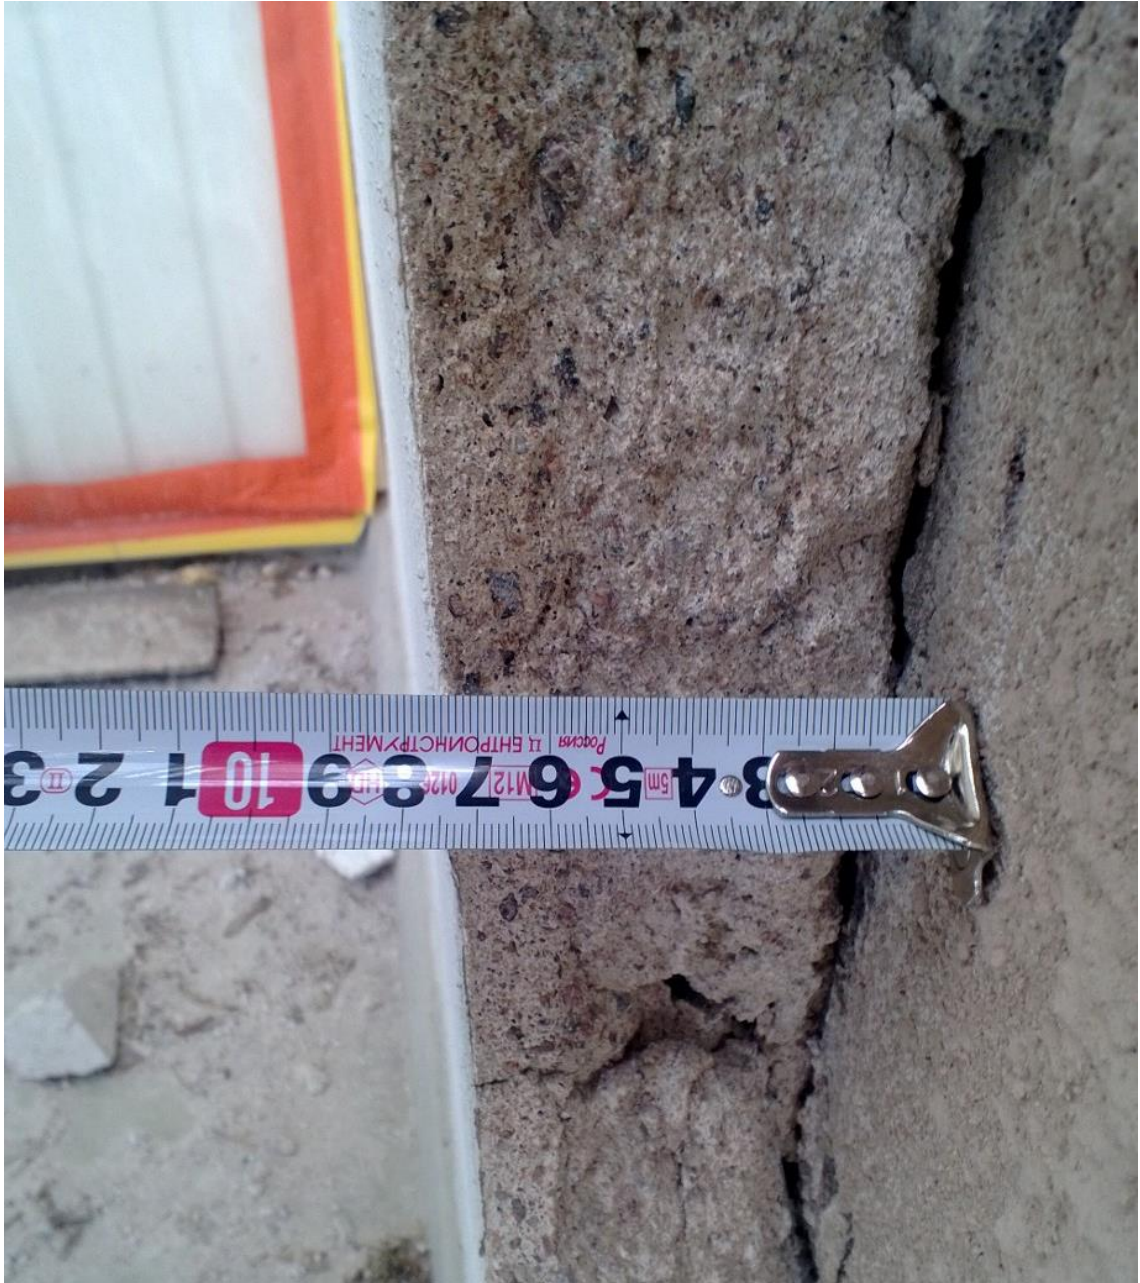
Kuva 25. Paikoin vanhan rappauksen paksuus oli As Oy Satomäessä lähes 80 mm. Koska kertatäytöllä rappausta voi suositella tehtäväksi korkeintaan 15 mm, vaatii tällainen täyttö jopa viisi täyttökerrosta. Voidaanko tällöin puhua enää kolmikerrosrappauksesta?

Satomäen ongelma oli paikoin erittäin paksu vanha rappaus. Tilaajan kanssa oli sovittu, että mahdollisuuksien mukaan tingitään uuden pinnan suoruudesta, mikäli näin vältetään täyttörappausvaiheessa ylimääräistä työtä. Näin voitiinkin monessa kohtaa toimia, mutta aina se ei ollut mahdollista. Sekä Ratu-kortti [13, s. 9] että laastitoimittaja [7] suosittelevat maksimissaan 15 mm:n kertatäyttöä, joten paksummat täytöt merkitsevät merkittävää työn hidastumista. Yleisenä periaatteena voidaan pitää myös ohjeistusta

yksi kerros päivässä, jolloin samalla seinän pätkällä joudutaan käymään pahimmillaan viikon jokaisena työpäivänä. [Kuva 25.]

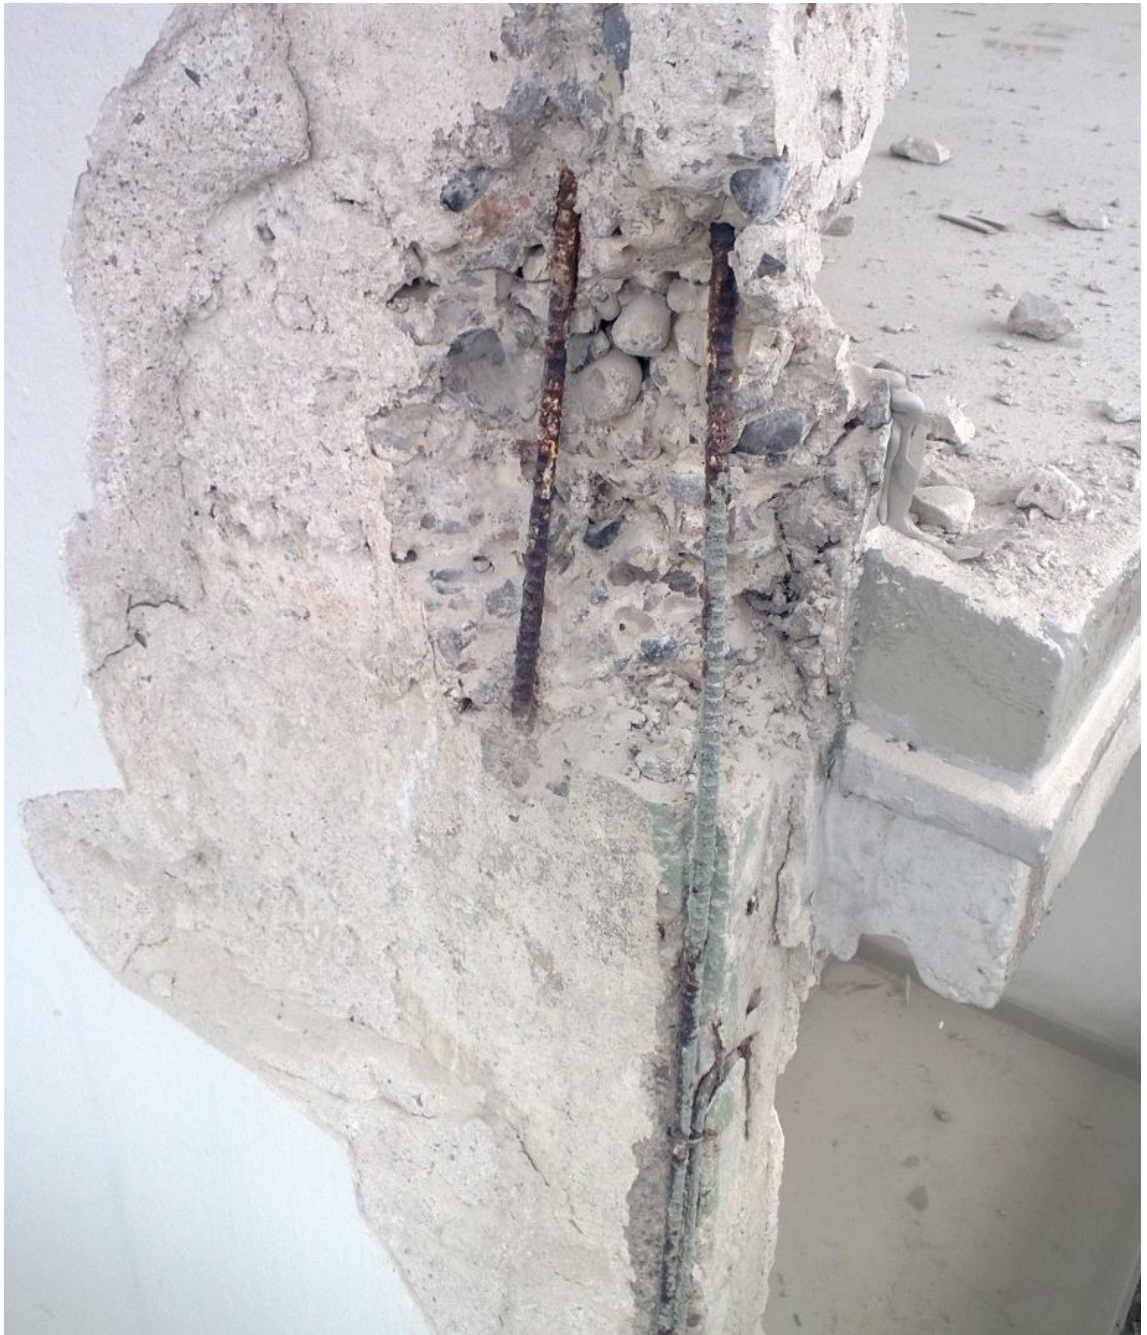
Kuva 26. Rappauksen alta paljastui pahoin vaurioituneita harjateräksiä. Nykynormien mukaan 1960-luvun raudoituksen määrä on As Oy Satomäessä kyseenalainen. Lisäksi betoni on alun perinkin ollut huonolaatuista, mahdollisesti siksi, että massa on pudotettu valettaessa liian korkealta ja kivet ovat tällöin päässeet erottumaan. Ennen rappauksen korjausta suoritettiin betonikorjaus.

Satomäen parvekkeiden pieliseinät paljastuivat vaurioituneiden rappauksen alta paikoin erittäin huonokuntoisiksi. Rappauksen päältä betoniterästen heikkoa kuntoa ei voitu arvioida, eikä niitä sen vuoksi ollut huomioitu urakan sisällössäkään. Jotta rappaus voitiin näiltä osin uusida, piti ensin suorittaa betonikorjaukset. [Kuva 26.] Varsinaiset parvekealueiden rappauskorjaukset suoritettiin paikkakorjauksena tuntiveloitusperiaatteella. Jälkikäteen ajatellen järkevintä on pyrkiä uusimaan kokonaisia pintoja, kuten koko parvekeseinä, koska tällainen työ on yleensä nopeampaa kuin pienempien alueiden paikkakorjaus.
