Joonas Hänninen

Kolmikerrosrappauksen tehtäväsuunnittelu ja lisätöiden hallinta

Metropolia Ammattikorkeakoulu

Mestarityö

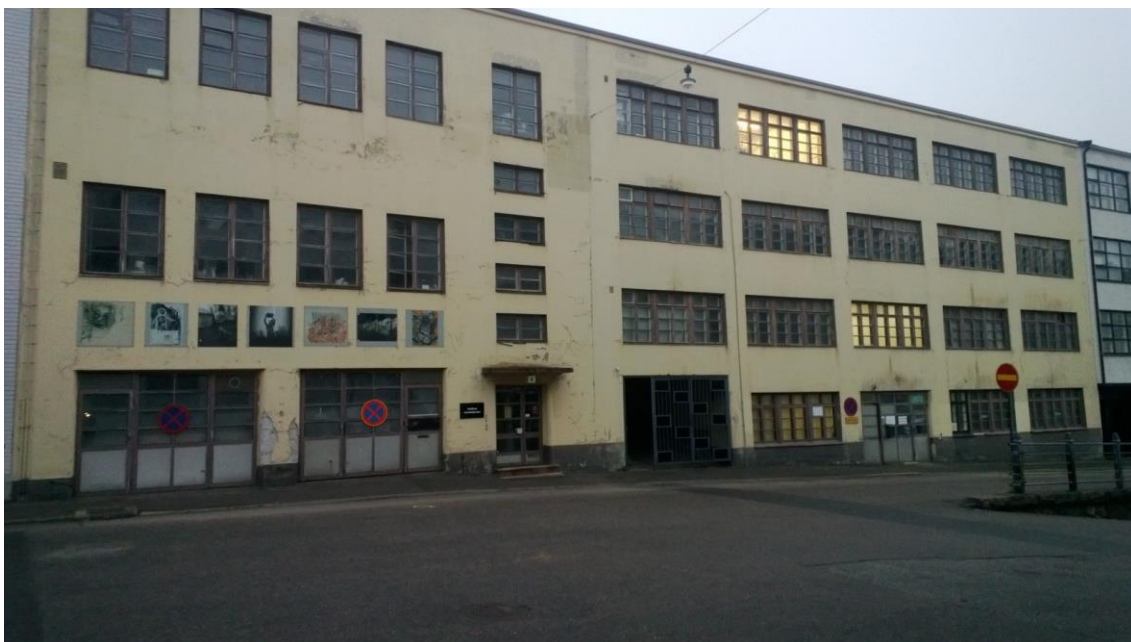
Kuva 27. Lemuntie 6 Oy Helsingin Vallilan vanhalla teollisuusalueella. Vanha rappaus on paikoin irronnut ja seinälle on jouduttu kiinnittämään rappausverkko estämään huonokuntoisimman rappausalueen laastin putoamisen ohikulkijoiden päälle. Rappaus uusitaan kokonaisuudessaan keväällä 2014.

Helsingin Vallilassa osoitteessa Lemuntie 6 aloitetaan julkisivusaneeraus helmikuussa 2014 [kuva 27]. Tässä vaiheessa uusitaan vain kadun puoleisen julkisivun rappaus sisäpihan jäädessä odottamaan myöhäisempää ajankohtaa. Tämän opinnäytetyön osana toteutettiin tehtäväsuunnitelma kyseiseen kohteeseen. Tehtäväsuunnitelman tekemistä käsitellään laajasti esimerkiksi RT-kortistossa (mm. Ratu F31-0344). Rakennustiedon kortiston tehtäväsuunnitelmamalli koetaan rakennusalalla usein liian rasakaaksi ja työmaan kannalta kankeaksi. Tässä työssä tehtäväsuunnitelmaa lähestytään työmenekin (ja sitä kautta aikataulun), oikeiden menetelmien ja olosuhteiden, työturvallisuuden sekä potentiaalisten ongelmien analyysin kautta. [Liite 1.]
