Johdatus korjausrakentamiseen 2014

Olli Ilveskoski

HAMKin e-julkaisuja 10/2014

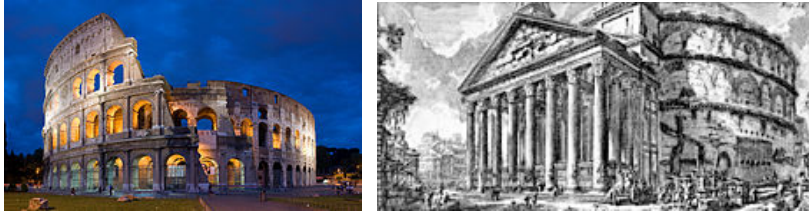
Kuva 5 Antiikin Rooman arkkitehtuuri

Antiikin Rooman arkkitehtuuriin uutena rakennusaineena tuli betoni, joka mahdollisti yhä isompien ja kestävämpien rakennusten rakentamisen. Etruskeilta 500-luvulla eaa. omaksuttu holvaus syrjäytti kreikkalaiset pilarirakennukset ja holvaustekniikalla rakennetut rakennukset olivat avarampia ja valoisampia. Antiikin Rooman tunnetuimpia rakennuksia ovat muun muassa Colosseum, Pantheon ja Forum Romanum -aukio.

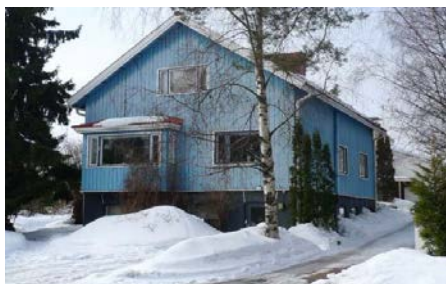
Kuva 27 1940-luvun rintamamiestalo

Rakennusten perustamistapa oli syväperustus. Betonirakenteinen sokkeli perustettiin syvälle maahan routarajan alapuolelle betonianturoiden varaan. Rakennuksiin rakennettiin joko kellarit tai sitten lämpimän lattiarakenteen ja maanpinnan väliin jätettiin tuulettuva ilmatila, ryömintätila. Koska perustukset ulotettiin pääsääntöisesti roudattomaan syvyyteen, vakavat perustusvauriot rintamamiestaloissa ovat harvinaisia huonolaatuisesta betonista huolimatta.

Sen sijaan kellarirakenteissa saattaa esiintyä kosteusvaurioita perusmuurin vedeneristyksen ja salaojituksen puutteellisuuden vuoksi. Kellarin seinät olivat yleensä eristämättömiä, mutta kosteassa perusmaassa tehtiin kosteudeneristys sisäpintaan siveltävällä bitumilla. Perustukset olivat vielä 1940-luvulla yleisesti salaojittamattomat.

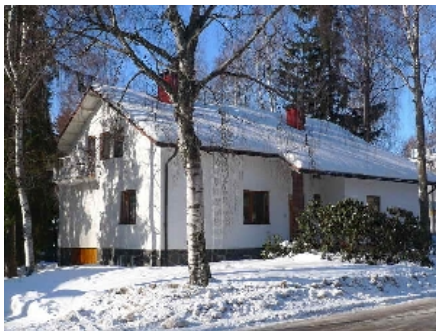
Kuva 28 1950-luvun pientalo

Tämän aikakauden talojen rakenteissa esiintyy samankaltaisia ongelmia kuin aiemmallakin vuosikymmenellä mutta osa ongelmista liittyy uusiin rakennusmateriaaleihin, joiden ominaisuuksia ja kosteusteknistä käyttäytymistä ei vielä tunnettu. Mm. mineraalivillaeristeen kanssa ei osattu käyttää höyrynsulkua tai rakennetta ei tuuletettu riittävästi. /39/

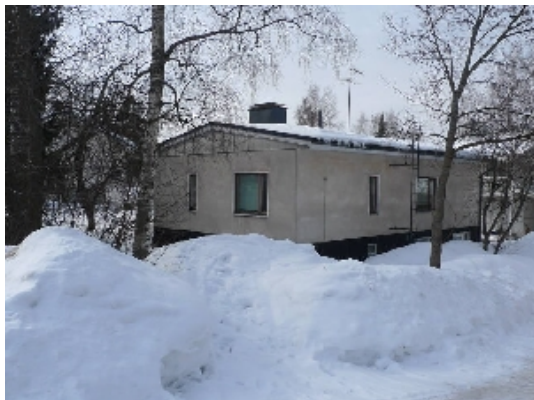
Kuva 29 1960-luvun talo Espoon Mankkaalla /39/

Tyyppitalojen tilalle tulivat 1960-luvun teolliset puu- tai tiilirakenteiset pientalotyypit, joita jokaisella talotehtaalla oli oma mallistonsa. Kuusikymmenluvulla tehtiin tunnetuksi iskulause ”Onnellinen perhe asuu tiilitalossa”. Ajatus yhdistää onni ja talon myynti oli tehokas. Muun muassa Tiilikeskuksen Eero- ja Juhani-tyyppitaloja pystytettiin ympäri maata. Talojen julkisivumateriaalina oli puhtaaksimuurattu punainen tiili.

Perustamistapana yleistyi matalaperustus. 1960-luvun loppupuolella maanvarainen betonilaatta oli vallitseva alapohjatyyppejä. Alkuun se varustettiin yläpuolisella lämmöneristyksellä, jonka päälle koolattiin lattialaudoitusta tai -levytystä. Rakenteen ongelmana on laatan yläpintaan tiivistyvä kosteus. Rakennettiin myös ns. kaksoislaattalattioita, joissa lämmöneriste sijaitsi kahden betonilaatan välissä. 1960-luvun varhaisimmista perustuksista ja alapohjista eristeet saattavat kuitenkin puuttua.

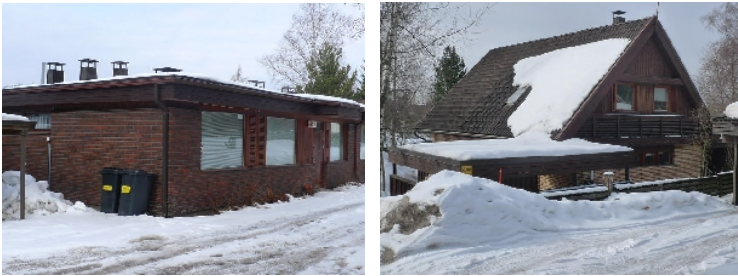
Kuva 30 1970-luvun tasakatto ja ”käkikello” /39/

1970-luvulle tultaessa talojen kattokaltevuus loiveni entisestään 1:5 aina tasakattoon saakka. Pulpettikattojakin käytettiin. Räystäät niukkenivat tai katosivat tyystin. Tilalle tuli kattorakenteen otsan verhouksena korkeahko lautaverhous. Rakennus muuttui hahmoltaan suorakaiteesta monimuotoisemmaksi, usein L-muotoiseksi ns. puoliatriumtyypiksi terasseineen ja katoksineen. Myös rinneratkaisut olivat suosittuja. Ikkunat muuttuivat korkeuttaan leveämmiksi. Suuret maisemaikkunat olivat suosittuja; olohuoneen koko ulkoseinä saattoi olla lasia. Rakennusten koon ja runkosyvyyden kasvaessa sisimpiin tiloihin haettiin luonnonvaloa kupolimaisten kattoikkunoiden avulla.

Pahoja kosteusvaurioita vesikattorakenteissa on saatu aikaan tukkimalla tuuletusväli ulkoseinän lisälämmöneristeellä. Ellei ilma kierrä yläpohjan tuuletustilassa, sen sisältämä kosteus ei pääse haihtumaan. Varsinkin jyrkkäkattoisissa ”käkikellotaloissa” kapeiden ja pitkien, koko lappeen mittaisten tuuletusrakojen toiminta on syytä tarkistaa. /39/

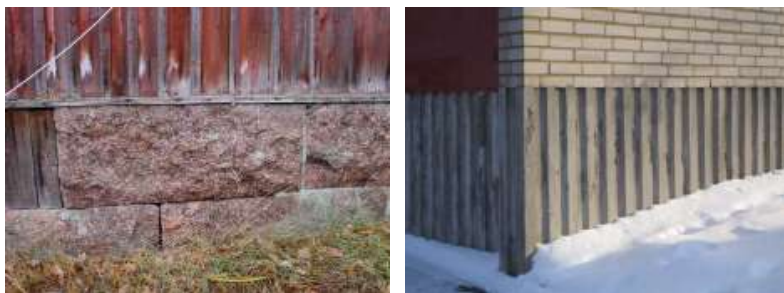
Kuva 32 Sokkeleita

Pienissä hirsirakennuksissa perustukseksi riittivät nurkkakivet nurkissa ja väliseinien alla. Suuremmissa rakennuksissa ja tiilitaloissa tarvitaan yhtenäinen kivijalka, joka ennen tehtiin lohkotuista tai muotoilluista luonnonkivistä. 1900-luvun alusta lähtien yleistyi betonin käyttö sekä pien- että kerrostalojen perustusrakenteissa joko yhtenäisenä sokkelina tai pilareina. Nykyään pientalojen perustukset tehdään yleensä erilaisista harkoista tai maanvaraisena betonilaattana.

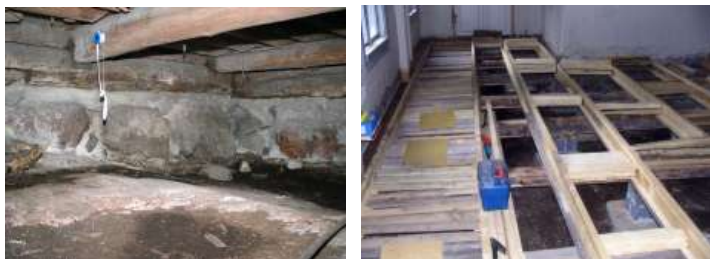
Kuva 33 Alapohjien korjaus

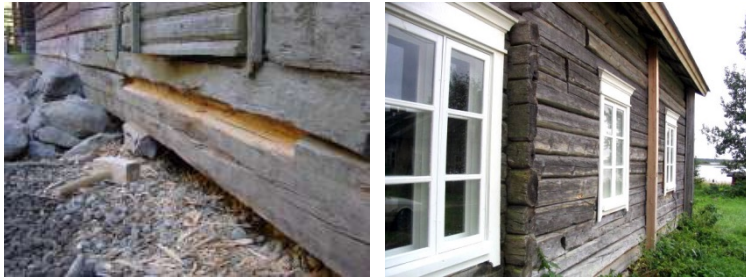
Kuva 34 Hirsiseinän korjaus

Alimmat hirsikerrat ovat alttiita lahovaurioille, koska perustukset ovat saattaneet painua tai maan pinta nousta puuosiin. Muita tavallisia vauriokohtia ovat ikkunoiden alapuolet ja kuistin tai portaiden liittymäkohdat seinään. Mikäli runko painuu epätasaisesti, syntyy ilmavuotoja. Seinää voidaan tiivistää tilkitsemällä saumoja pellava- tai hamppuriveellä.

Alimpien hirsien vaihto eli kengitys on ollut hirsitalon normaali huoltotoimenpide. Nykyään se on syytä jättää hirsikorjauksiin perehtyneille kirvesmiehille, kuten muutkin hirsikorjaukset. Pullistunutta hirsiseinää voidaan tukea ja oikaista följareilla eli pystysuuntaisilla tukipiiruilla. Koska tapitettu seinä kantaa ”yhtenä levynä”, pienet lahovauriot seinän keskellä eivät ole suuri riski. Vaurioitunut hirsi paikataan mieluiten vanhalla hirrellä.

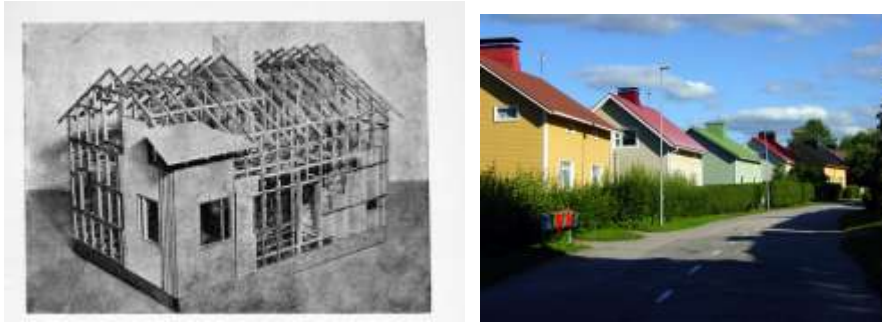
Kuva 35 Rankorakenteinen talo

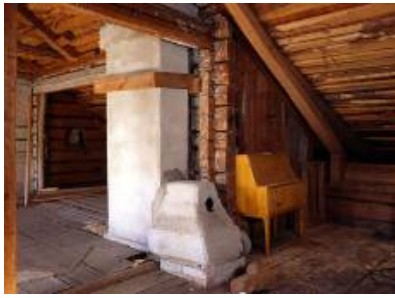
Kuva 37 Puurakenteisia ylä- ja välipohjia

Kivikerrostaloissakin välipohjat tehtiin puusta 1900-luvun alkupuolelle saakka. Betonirakenteiset ylä- ja välipohjat yleistyivät 1900-luvun kahden ensimmäisen vuosikymmenen aikana. Alalaattapalkisto koostuu kantavista betonipalkeista, niiden alapinnassa olevasta valetusta laatasta ja päälle tulevasta puisesta lattiarakenteesta.

Puisen välipohjan vauriot johtuvat yleensä vuotavasta katosta tai putkivuodosta. Tällöin täytteet kastuvat ja palkkeihin voi tulla lahovaurioita. Lattian kannatusrakenteet tuetaan tai uusitaan rakennesuunnittelijan ohjeiden mukaan. Vanhoja täytteitä ei tarvitse poistaa muualta kuin kastuneilta alueilta.

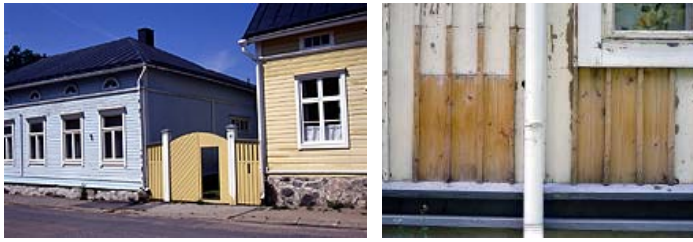
Kuva 38 Puu-ulkoverhouksia

Ulkolaudoitus vaurioituu tavallisimmin helmastaan ja vaakalistoista. Koko laudoituksen uusimiseen on harvoin tarvetta. Yleensä riittää laudoituksen paikkaaminen samanlaisella puutavaralla. Paikkalautoja joudutaan joskus teettämään erikoistyönä. Nykyinen hienosahattu puutavara ei sovi korvaamaan vanhaa höylättyä laudoitusta.

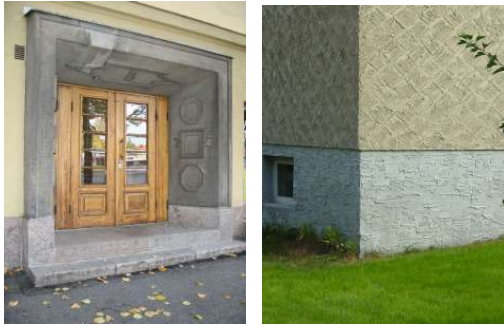
Kuva 39 Ulkorappauksia

Rappaus ei kestä jatkuvaa kastumista, joten rännit ja syöksytorvet on pidettävä kunnossa. Julkisivun kiinnikkeet mm. tikkaissa ja lipputangoissa eivät saa valuttaa vettä seinille. Lisäksi on estettävä pintavesien kapillaarinen nousu. Rappauksen hoitoon kuuluu säännöllinen maalaus – onnistunut maalaus voi olla kestävä vuosikymmeniä. Aluksi vauriot vaikuttavat vain ulkonäköön. Hoitamattomina ne laajenevat vakaviksi. Ensin on korjattava vaurion syyt, kuten rikkinäiset vesipellit tai syöksytorvet. Pintavaurioita voidaan korjata paikka-rappauksella. Korjaus- ja uusimisrappauksen tyypin ja laastikoostumuksen tulee olla aikaisemmin käytetyn kanssa yhteensopivia.

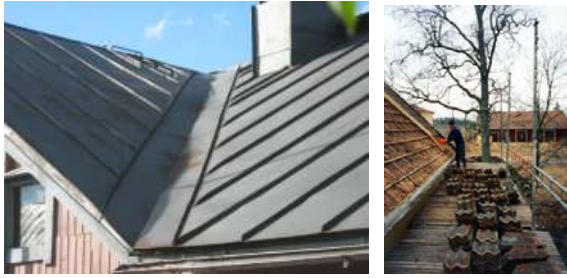
Kuva 42 Vesikattomateriaaleja

Katto on talon viides julkisivu. Sen muoto ja katemateriaali vaikuttavat rakennuksen ilmeeseen. Jos vesikatto tai sadevedenohjausjärjestelmät vuotavat, ne aiheuttavat nopeasti vaurioita myös muille rakenteille.

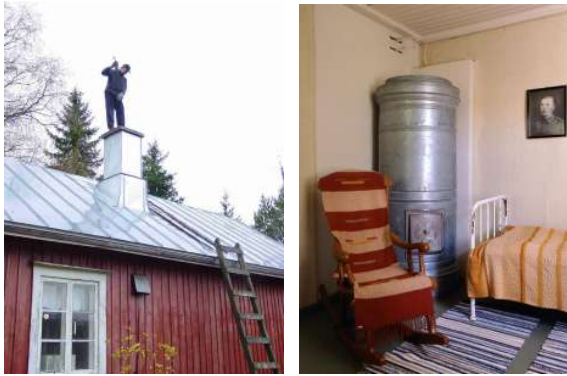
Kuva 43 Tulisijat

Savupirteissä oli sisäänlämpiävä kiuas. Uloslämpiävät liedet ja uunit tulivat talonpoikaistaloissa käyttöön 1600- ja 1700-luvuilta alkaen. Kaakeliuuneja ja rapattuja pystyuuneja alettiin käyttää saleissa ja kamareissa 1700-luvulta lähtien. Varaava ”kakluuni” merkitsi myös polttopuun säästöä. Tiili- ja peltikuoriuuneja oli vaatimattomammassa asumuksissa. Myös kerrostaloissa huonekohtainen uunilämmitys oli vallitseva 1920-luvulle saakka.

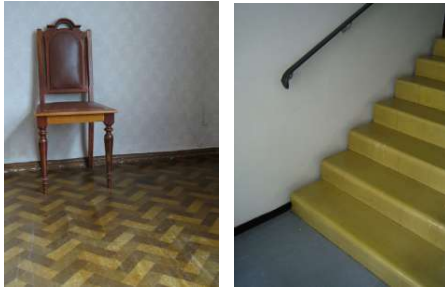
Kuva 44 Lattianpäällysteitä

Talonpoikaistalojen lankkulattiat olivat ponttaamattomia ja maalaamattomia. Puulattioiden maalaaminen yleistyi 1800-luvulla. Lattianpäällysteistä linoleum- eli korkkimatto yleistyi 1900-luvun alussa ja vastaavasti muovimatto ja -laatat 1950-luvulla. Linoleummatot olivat yleensä kuviollisia tai jäljittelivät parkettipintoja. Mosaiikkibetonilattiat ovat tyypillisiä kerrostalojen porrashuoneissa ja myymälätiloissa. Keraamisia lattialaattoja eli klinkkereitä on käytetty kylpyhuoneiden ja porraskäytävien pintamateriaalina.

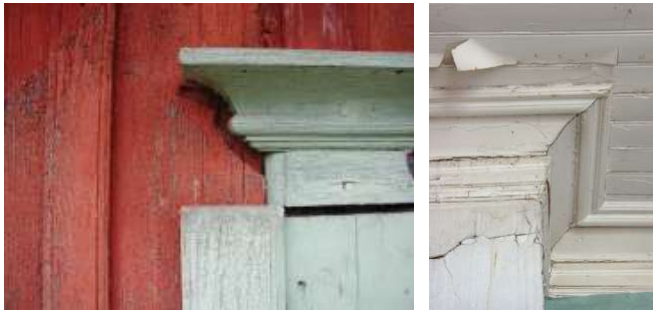
Kuva 46 Listaprofiileja /39/

Vuorilistoja alettiin käyttää jo 1600-luvulla peittämään ovien, ikkunoiden ja seinien välisiä rakoja. 1800-luvun kertaustyyleissä listamuodot olivat hyvinkin runsaita. Listat höylättiin käsin työmaalla ja tästä syystä mallit olivat vaihtelevia. Koneellisen höyläyksen myötä listamalleja standardisoitiin. Erityisesti 1900-luvun puolivälin jälkeen listat pienenevät ja muuttuvat sileiksi. Listat on syytä korjauksen yhteydessä säilyttää, koska vanhat yksityiskohdat ovat osa talon kokonaisuutta ja historiaa.

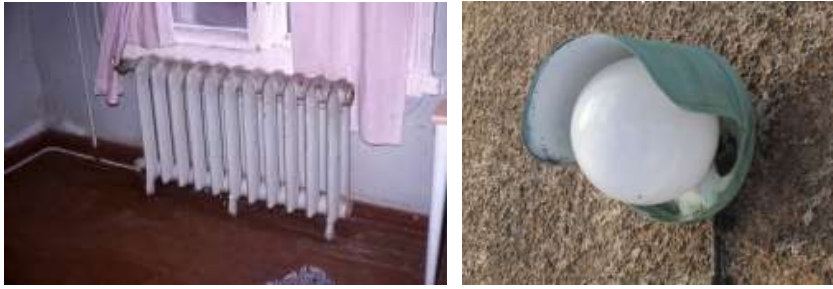
Kuva 47 Alkuperäisiä LVIS-varusteita

Teknisiä järjestelmiä ovat lämmitys, vesi ja viemäri, ilmanvaihto ja sähköasennukset sekä paloturvallisuusjärjestelmät, turvatekniikka, sisäverkot ym. taloautomaatio. Teknisten järjestelmien määrä on viime aikoina kasvanut huomasti ja uusia järjestelmiä saattaa olla vaikea saada sovitettua rakennuksen vanhoihin asennusreitteihin tai rakenteisiin. Uudet reitit olisi sijoitettava siten, ettei niillä aiheuteta turhia vaurioita rakenteille tai etteivät ne ole ristiriidassa esimerkiksi sisätilojen arkkitehtuurin kanssa.

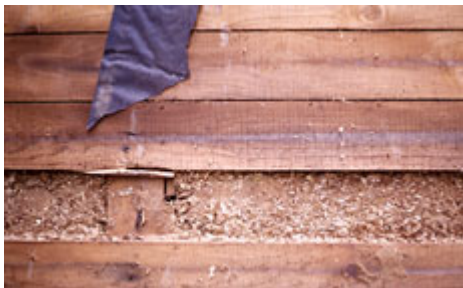
Kuva 53 Seinärakenteen eristeenä kutterinlastuja /39/

Hirsi- ja tiilitaloissa kantava runko muodostaa myös lämmöneristeen. Seinärakenteen tiiviyyttä ja lämmönpitävyyttä voi parantaa mm. rappaamalla, laudoittamalla ja paperoimalla. Välipohjien täyteenä on käytetty monenlaisia materiaaleja: turvetta, sahanpurua ja kutterinlastua sekä näiden sekoituksia.

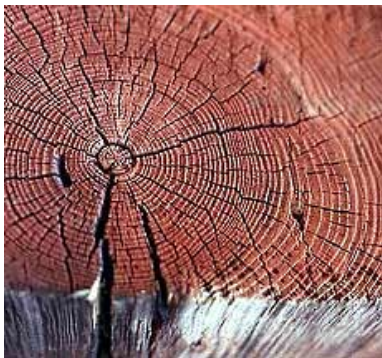
Kuva 56 Puun rakenne

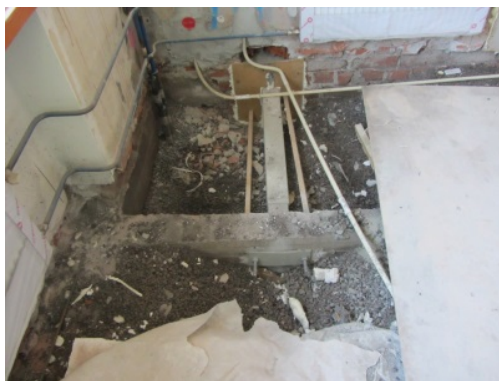
Kuva 61 Kerrostalon tiilirunko

Kerrostalojen rakenteet luokitellaan kantavan rungon perusteella. Runko voi olla paikalla rakennettu, elementtirakenteinen tai näiden välimuoto. Suomen varhaisimmat, 1880-luvun kerrostalot rakennettiin paikalla tiilestä muuraten.

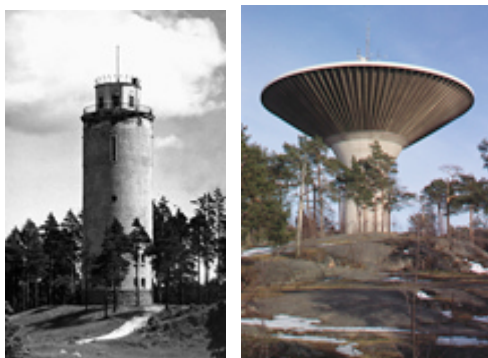
Kuva 74 Suomalaisia vesitorneja

Vesitorni on osa vesijohtoverkostoa. Sen pääkäyttötarkoitukset ovat veden varastointi ja paineen ylläpitäminen vesijohtoverkostossa. Vesitorni on tyypillisimmillään korkealle mäelle rakennettu torni, jonka yläpäässä on suuri vesisäiliö. Korkeutta tarvitaan ylläpitämään ns. hydrostaattista painetta, joka saa veden virtaamaan putkistossa. Suomalaisen vesitornin säiliömuoto on 1900-luvun loppuun mennessä vakiintunut kahteen jo 50 vuotta aikaisemmin tunnettuun vaihtoehtoon eli lieriöön ja kartioon. Vain joitakin poikkeavia kokeiluja on rakennettu.

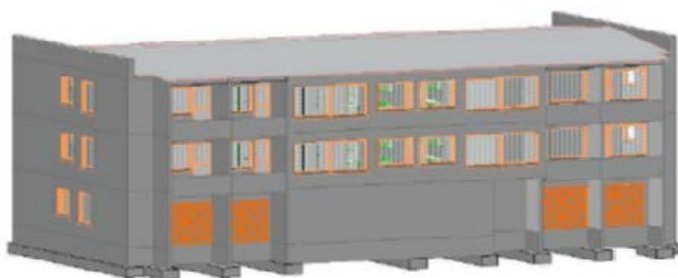
Kuva 78 Kerrostalo kuntoarvionnin kohteena

Kuntoarviolla tarkoitetaan kiinteistön tilojen, rakennusosien, järjestelmien, laitteiden ja ulkoalueiden kunnan selvittämistä pääasiassa aistienvaraisesti ja kokemusperäisesti sekä rakennetta ja materiaaleja rikkomattomin menetelmin. /3/ Kuntoarvio antaa kokonaiskuvan kiinteistön kunnosta, tulevista korjaustarpeista, niiden ajankohdista ja kustannuksista. Kuntoarviot laaditaan julkaistujen ohjeiden ja KH-korttien mukaisesti. Kuntoarvioissa tarkastellaan näiden ohjeiden määrittelemässä laajuudessa kiinteistön energiataloudellista kuntoa, sisäolosuhteita, terveellisyttä ja turvallisuutta sekä ehdotetaan tarvittaessa niihin liittyviä korjaustoimenpiteitä.

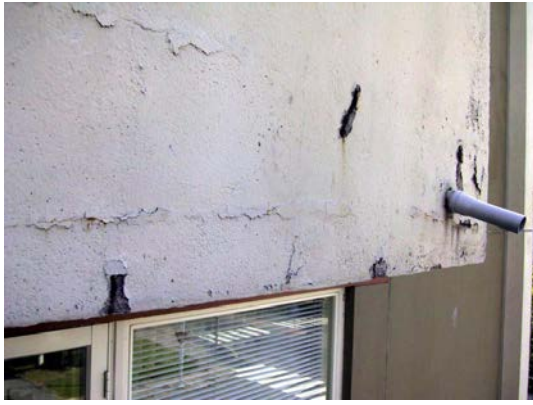
Kuva 82 Korroosion vaurioittama betoninen parvekekaide. /14/

Betoni suojaa betonin sisällä olevia teräsraudoitteita korroosiolta, teräksen pinnalle muodostuu betonin korkeasta alkalisuudesta eli emäksisyydestä johtuen ohut suojaava oksidikalvo. Kalvo estää terästen passivoitumisen, eli sähkökemiallisen korroosion. /16/

Lisäksi betonikerroksella suojataan teräksiä ulkopuolisilta aggressiivisilta aineilta, esimerkiksi klorideilta. Suhteellisen kosteuden arvoa RH 85 % pidetään haitallisimpana tasona korroosion etenemiselle.

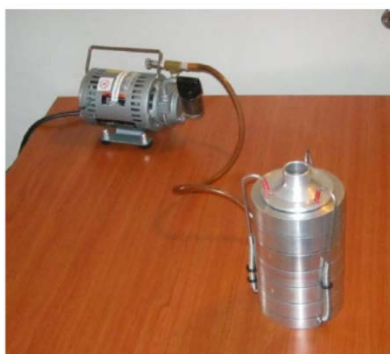
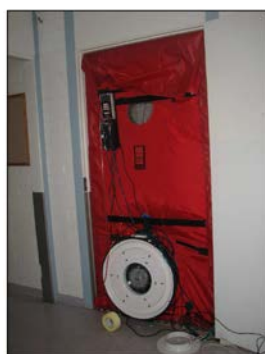
Kuva 93 Andersen – keräin ja ilmativeyskoe /36/

Kuva 93. Andersen Sampli-äly asennettu keräimän päälle.

Sisäilmanäytteessä ilman epäpuhtaudet kerätään elatusalustalle tai liimamaiseen materiaaliin. Sisäilmanäytteen etuna on, että saadaan tieto sisäilmassa esiintyvistä mikrobin lukumäärästä ja lajistosta. Heikkoutena sisäilmanäytteessä on mikrobin määrän vaihtelu ajankohdan mukaan, jolloin yksittäisen näytteen edustavuus on pieni. Asumisterveysopas suosittelee vähintään 2–3 näytteen ottamista esimerkiksi viikon välein asunnoista.

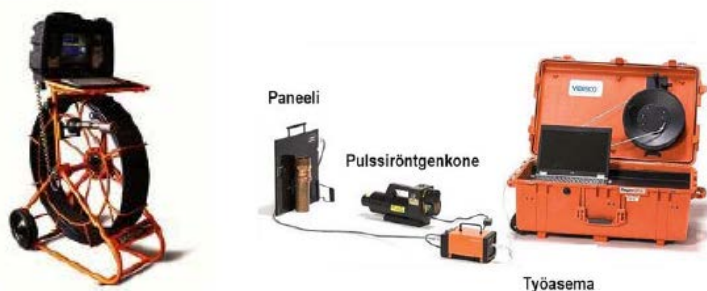
Kuva 94 Videokameralaitteisto ja röntgenkuvalaitteisto

Kiinteistön viemäreiden ja salaojien sisäpuolisiin TV-kuvauksissa käytetään yleisimmin kaapelikameraa. Nykyään on saatavilla viemärikameroita, jotka on tarkoitettu putkille, joiden halkaisija on vain jopa 30 mm ja kamera taipuu 90 astetta halkaisijaltaan 40 mm:n putkessa. Kameraa liikutetaan putkessa työntämällä ja vetämällä kaapelia.

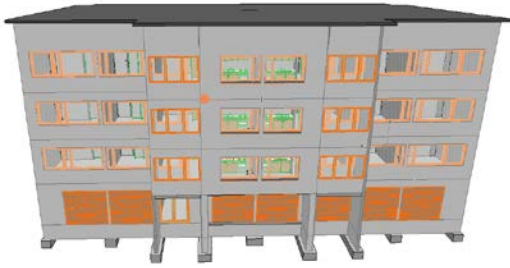
Kuva 101 Kerrostalon BIM-malli /45/

Rakennuksen energiatehokkuutta voidaan selvittää esim RIUSKA-, EcoDesign- tai GreenBuilding-ohjelmien avulla. Ohjelmat perustuvat IFC- tietomalliin ja toimivat dynaamista periaatetta noudattaen.

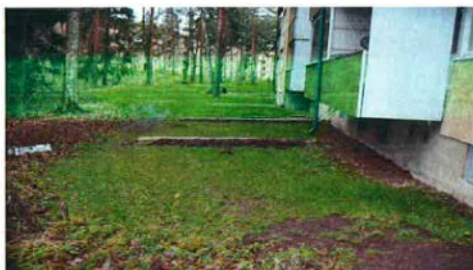
Kuva 106 Loiskekourut

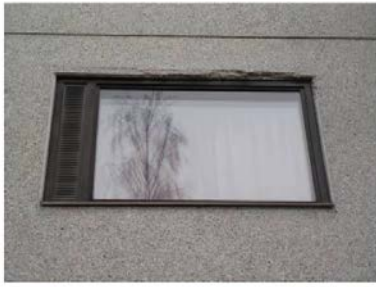
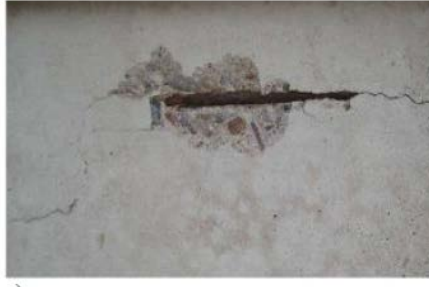
Kuva 107 Sandwich-elementtien korroosio

1960–1970-luvuilla rakennettujen betonisandwich-rakenteisten ulkoseinien ongelmat liittyvät elementtien ulkokuoren kuntoon. Ulkokuorissa voi olla pakkasvaurioita tai ulkokuoren raudoituksen korroosio-ongelmia. Pakkasvauriot liittyvät rakentamisajanjaksolla käytettyjen betonien koostumukseen.

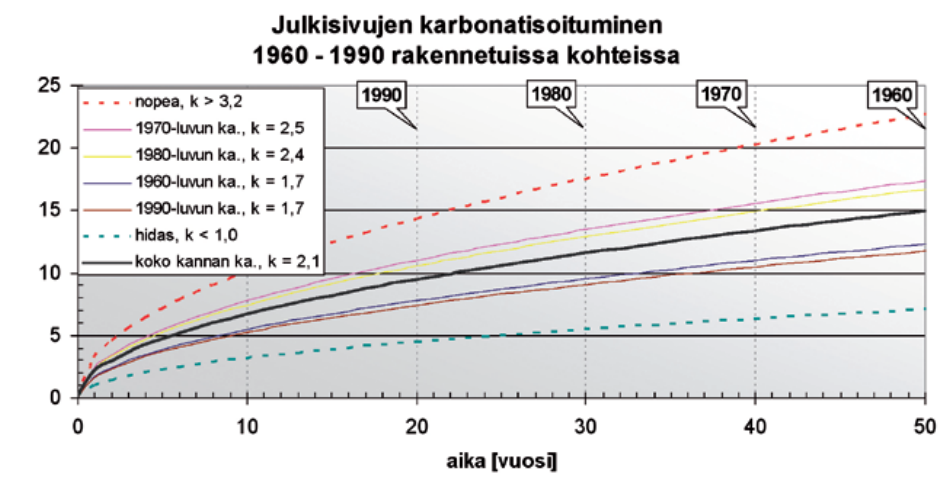
Kuva 112 Julkisivujen karbonasoituminen

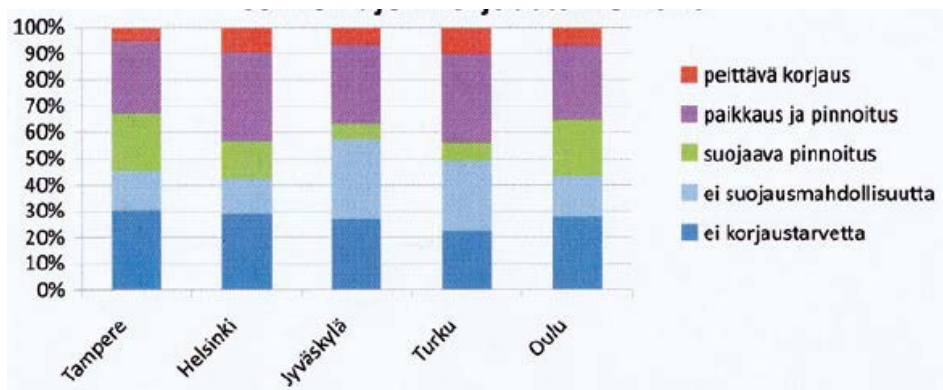
Kuva 114 Julkisivujen korjaustarve

Korjaustarpeita esiintyy 69–77 prosenttia tarkastelluista julkisivuista paikkakunnasta riippuen. Toisin sanoen vaurioitumattomien julkisivujen osuus on 31–23 prosenttia, eli likimain neljännes. Perinteiset laastipaikkausmenetelmät ovat tämän hetken korjauksista yleisimpiä 27–34 prosentin osuudella. Raskaampia peittäviä korjauksia tarvitaan vain 5–10 prosentissa julkisivuista ja suojaavat, kevyet menetelmät ovat mahdollisia 6–22 prosenttia julkisivuista.

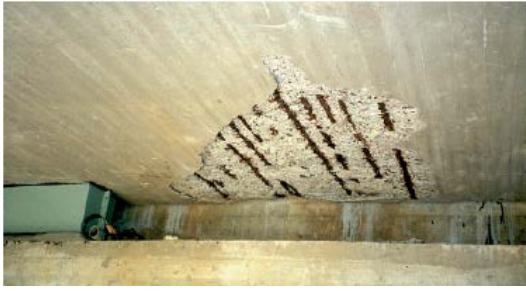
Kuva 115 Teräskorroosio on irrottanut betonipeitteen /30/

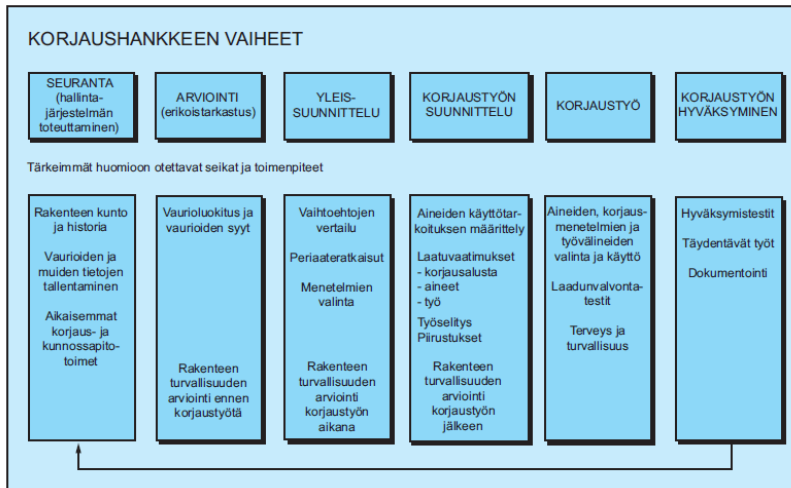
Kuva 116 Korjaushankkeen vaiheet eurooppalaisen standardin SFS – EN 1504 mukaan /30/

Korjaushankkeessa erotetaan seuraavan vaiheet:

- 1) Rakenteen kunto arvioidaan sopivin välein ja tulokset tallennetaan hallintajärjestelmään.
- 2) Kun vaurioita havaitaan, tehdään erikoistarkastus, jossa vaurioiden laajuus ja niiden syyt selvitetään. Yleensä tarvitaan laboratoriotestejä ja kantavuus selvitetään tarvittaessa.
- 3) Sopivien korjausperiaatteiden valinta on korjaushankkeen suunnittelun tärkein osa. Kunkin korjaustyön periaateratkaisu tehdään vaihtoehtoja vertaillen.
- 4) Kaikille valituille korjausperiaatteille määritetään sopivat korjausmenetelmät laatuvaatimuksineen. Materiaalintoimittajilta tarkistetaan, että heidän tuotteensa ovat määrittysten mukaisia ja täyttävät vaatimukset.
- 5) Valittavan urakoitsijan on oltava korjaustöihin perehtynyt ja päteväksi tunnustettu.

- 6) Urakoitsijalla on oltava toimiva laadunhallintajärjestelmä, jolla varmistetaan määritettyjen laatuvaatimusten täyttyminen ja oikeiden korjausmenetelmien käyttö. Korjaustyötä koskevat dokumentit tallennetaan laaturaporttiin.

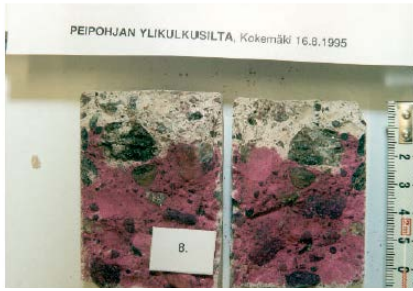
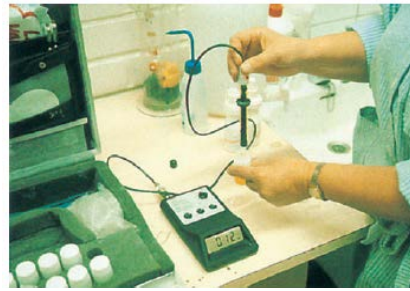
Kuva 119 Karbonasoitumis- ja kloridipitoisuusmittaus

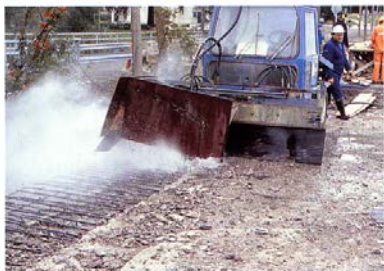
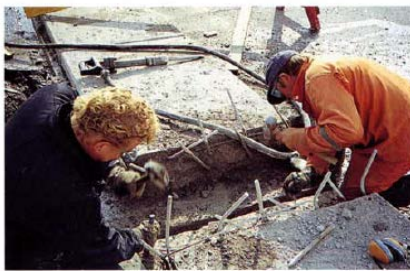
Kuva 121 Betonin purkamismenettelyjä

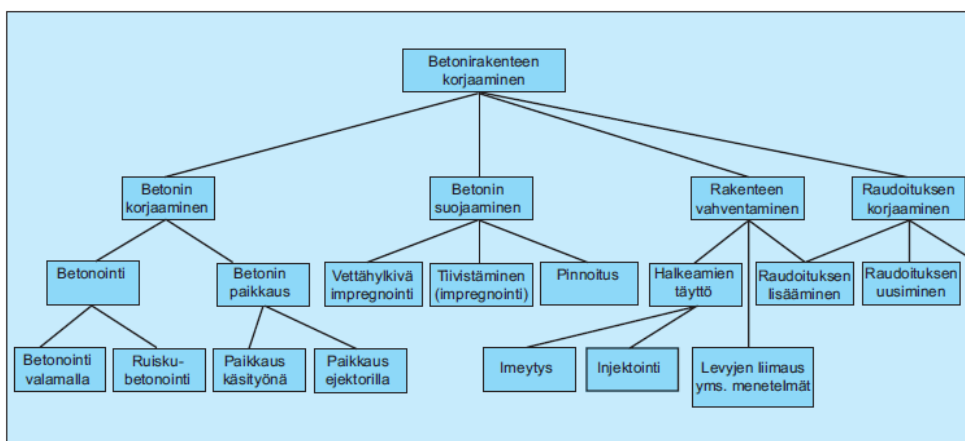
Kuva 122 Betonin korjaamisen käsitteet

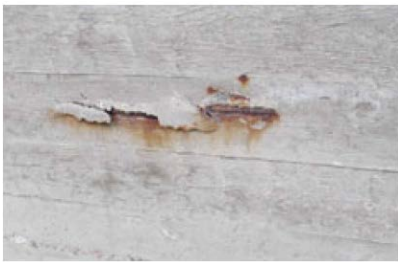
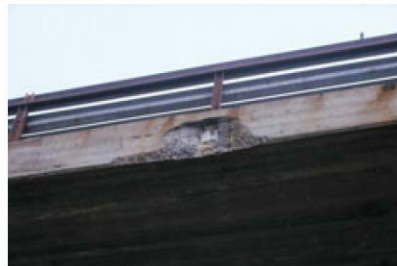
Kuva 123 Betonipeitteen vaurioita

- raudoituksen korroosion aiheuttamat betonipeitteen lohkeamat
- betonoitaessa syntyneet onkalot, huonosti tiivistetyt kohdat ja rakenteisiin jääneiden muottien kolot
- muottisiteiden irronneet paikkaukset
- paikalliset suolakorroosiovauriot
- lohkeamat, jotka aiheutuvat ajoneuvojen törmäyksistä tai veden jääytymisestä esimerkiksi kaidepylvään juureen

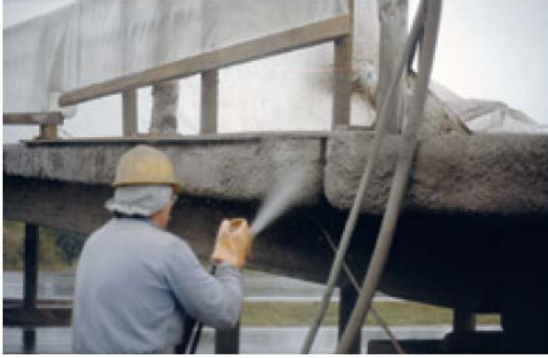
Kuva 124 reunapalkin ruiskubetonointia

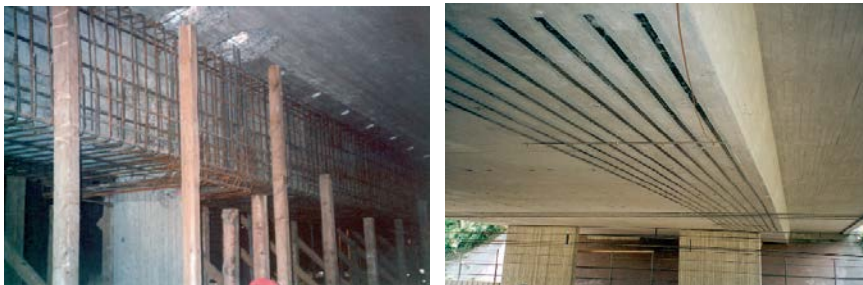
Kuva 126 Lisäraudoitteilla ja hiilikuidulla tehtyjä vahvennuksia /30/

Säilyttävässä korjauksessa raudoituksen vahventamismenetelmistä perinteisin on pahoin korroosion vaurioittamien betoniterästankojen korvaaminen uusilla.

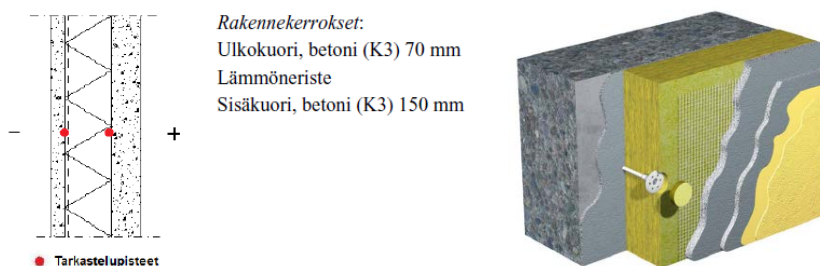
Kuva 128 Betonisandwich- elementti ja eristerapattu seinä /9/

- Perinteinen betonisandwich-rakenne on normaaleissa käyttötilanteen olosuhteissa kosteusteknisesti toimiva niin nykyilmastossa kuin tulevaisuuden ilmastossakin. Rakennusaikainen kosteus voi kuitenkin nostaa rakenteessa vallitsevat olosuhteet kosteuden tiivistymisen sekä homehtumisen kannalta kriittiseen pisteeseen.
- Eristerappaus betonirakenteen päällä toimii kosteusteknisesti hyvin riippumatta käytetystä lämmöneristeestä tai rappausjärjestelmästä.
- Lämmöneristyksen lisääminen viilentää vaipparakenteiden ulko-osia, jolloin homeen kasvu ja kosteuden kondensoituminen niissä lisääntyvät. Puuverhotussa puurunkoisissa seinärakenteissa käytetyn tuulensuojan lämmönvastus tulisi olla pääsääntöisesti vähintään 0,2 m²K/W, jotta rakenne toimisi kosteusteknisesti hyvin myös tulevaisuuden ilmastoissa.

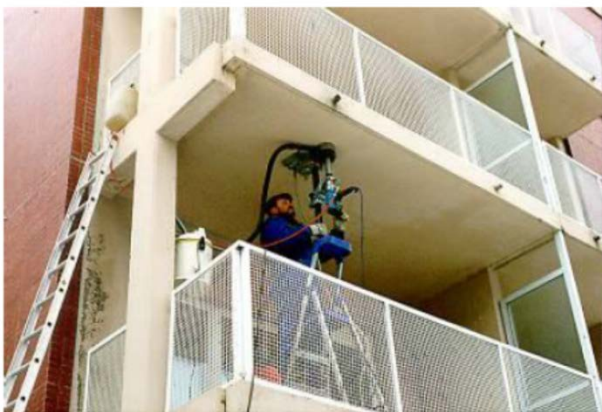
Kuva 135 Parvekkeen alapinnan hiekkapuhallus /15/

Korjaustarpeen kartoitus edellyttää useimmiten rakenteiden kuntotutkimusta. Betonirakenteiden Kuntotutkimus tehdään julkaisua by 42 Betonijulkisivujen kuntotutkimus

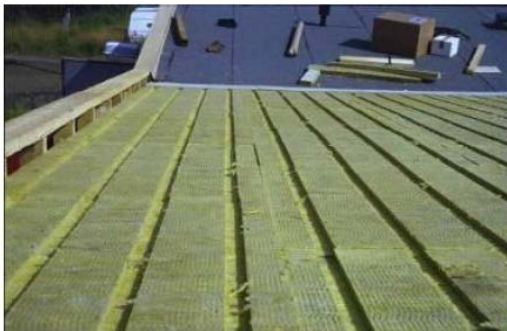
Kuva 136 Loivan katon tuulettuva lämmöneristys /15/

Asuinkerrostalojen katoista valtaosa on loivia tasakattoja. Kerrostaloissa yläpohjan kantava rakenne on yleensä vastaavanlainen kuin välipohjissa. Vedeneristeen alusta voi olla joko suoraan kantavan rakenteen päälle asennettu lämmöneristysalusta tai korotuspukkien tms. rakenteen varaan rakennettu tuuletettu ja kantavien rakenteiden välistä lämmöneristetty vesikattorakenne.

ratkaisussa voidaan kosteusteknistä toimivuutta varmistaa urien kautta tuuletetun lämmöneristyksen avulla. Samoin vedenpoistoa katteelta voidaan parantaa kallistuseristeillä.

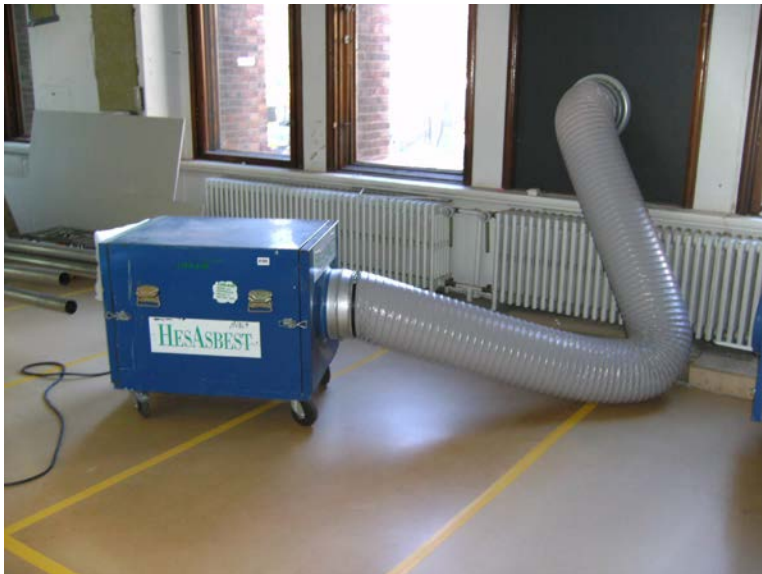
Kuva 138 Työmaan alipaineistuslaite pölynpoistoon /RTT pölynhallinta/

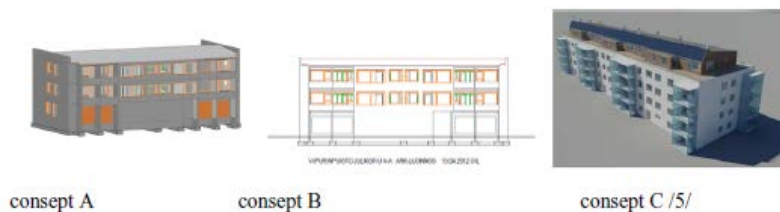
Kuva 141 Lisäkerrossuunnitelma /25/

Tehdyn hankesuunnitelman /25/ mukaan lisäkerroksen avulla voisi olla mahdollista rahoittaa myös iso osa linjasaneerauksesta, hissien asennuksesta ja energiatehokkuustoimenpiteistä.
