# LAADUKKAAN KORJAUSHANKKEEN ETENEMINEN VANHOISSA VAURIOI- TUNEISSA PIENTALOISSA

Metropolia Ammattikorkeakoulu

Opinnäytetyö

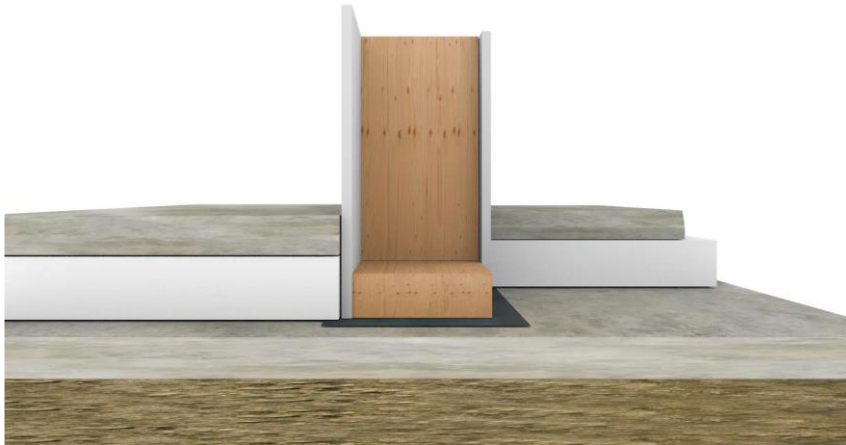
Kuva 9. Lattiapinnan alapuolelle ulottuvaan väliseinärakenne [11, s.10]

Lattiapinnan alapuolelle ulottuva väliseinärakenne tiedostetaan riskirakenteeksi. Rungon alaosaan muodostuu heikosti tuulettuva tila. Etenkin rungon alaosaan voi muodostua kosteusvauriota, mikäli kosteus ei pääse tuulettumaan riittävän nopeasti pois. Rakenteeseen kohdistuu kosteusrasitusta maaperästä sekä lisäksi myös sisäilmasta. Rakennetta esiintyy 1950-1980-luvun rakennuksissa. [11, s.5]

Seuraavalla sivulla, kuvassa 9 on esitetty lattiapinnan alapuolelle ulottuva väliseinärakenne.

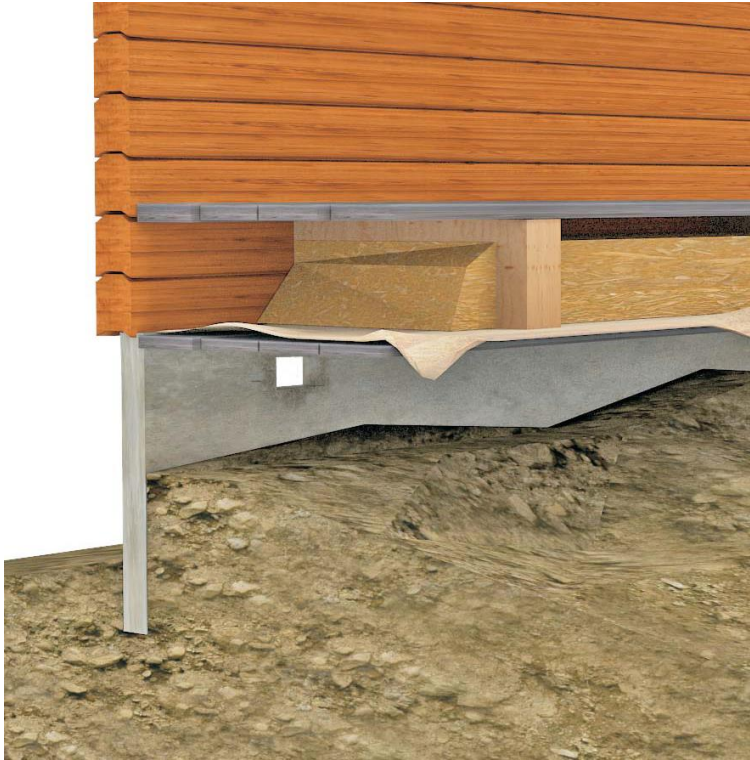
Kuva 11. Heikosti tuulettuva rossipohjarakenne on riskialtis rakenneratkaisu [11, s.85]

Heikosti tuulettuvassa rossipohjarakenteessa ryömintätilan ilmanvaihto on riittämätöntä. Riittämättömästä ilmanvaihdosta johtuen ryömintätilan kosteuspuiteisuus on koholla. Ryömintätilaan muodostuu otolliset olosuhteet mikrobikasvustoa varten. Alapohjan sekä ryömintätilan materiaalit toimivat mikrobien kasvualustana. Kosteuslähteinä toimivat maaperä sekä ulkoilma. Ryömintätilan ilma on epäpuhdasta ja sisätilaan kulkeutuessaan se heikentää sisäilman laatua. [11, s.86]

Seuraavalla sivulla, kuvassa 11 on esitetty heikosti tuulettuva rossipohjarakenne.

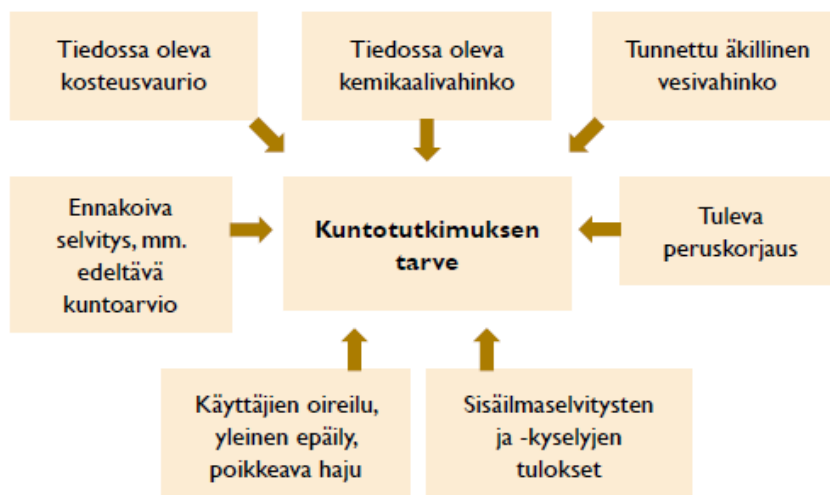
Kuva 15. Kuntotutkimuksen lähtökohtia sisäilmaongelmaisessa rakennuksessa [8, s.25]

Seuraavalla sivulla, kuvassa 15 on esitetty kuntotutkimuksen lähtökohtia sisäilmaongelmaisessa rakennuksessa.
