# Saumatun peltikatteen saneeraus- tapojen tarkastelu

Metropolia Ammattikorkeakoulu

Insinöörityö

21.3.2024

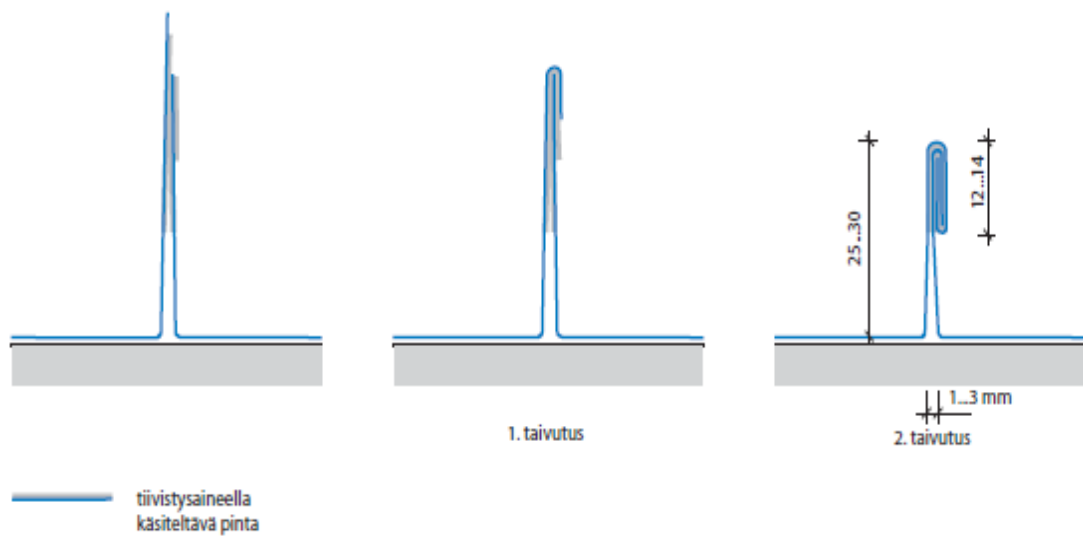
Kuva 15. Periaatekuva kaksinkertaisesta tiivistetystä saumasta (RT 85-11158, 2014, s. 9).

Saumatulla teräskatteella tarkoitetaan katetta, jonka saumaus tehdään kaksinkertaisin tiivistetyin samoin. Saumaus voidaan tehdä koneellisesti, jolloin katetta kutsutaan konesaumatuksi peltikatteeksi. Konesaumatuilla katoillakin yksityiskohdat, kuten läpiviennit tehdään käsin saamaamalla. Muita yleisesti käytettyjä nimityksiä ovat rivipeltikatto ja kate sileästä pellistä. Saumatut katteet tehdään yleisimmin 610 mm leveästä ja 0,5 tai 0,6 mm paksusta teräsohutlevystä. Saumatut metallikatot ovat muita metallikattoja vedenpitävämpiä, koska sen saumat ovat tiivistettyjä ja kaksikerroin saumattuja, myös läpiviennit. Katteen kiinnitys klammerit tehdään samasta materiaalista katteen kanssa ja asennetaan rivien väliin. Klammerien asennustiheys määräytyy katolle kohdistuvien tuulikuormien perusteella. Kaikki saumatun peltikatteen saumat käsitellään tarkoituksen mukaisella elastisella tiivistysaineella (RIL 107-2022, s. 151, 156; RT 85-11158, 2014, s. 2, 5, 6).

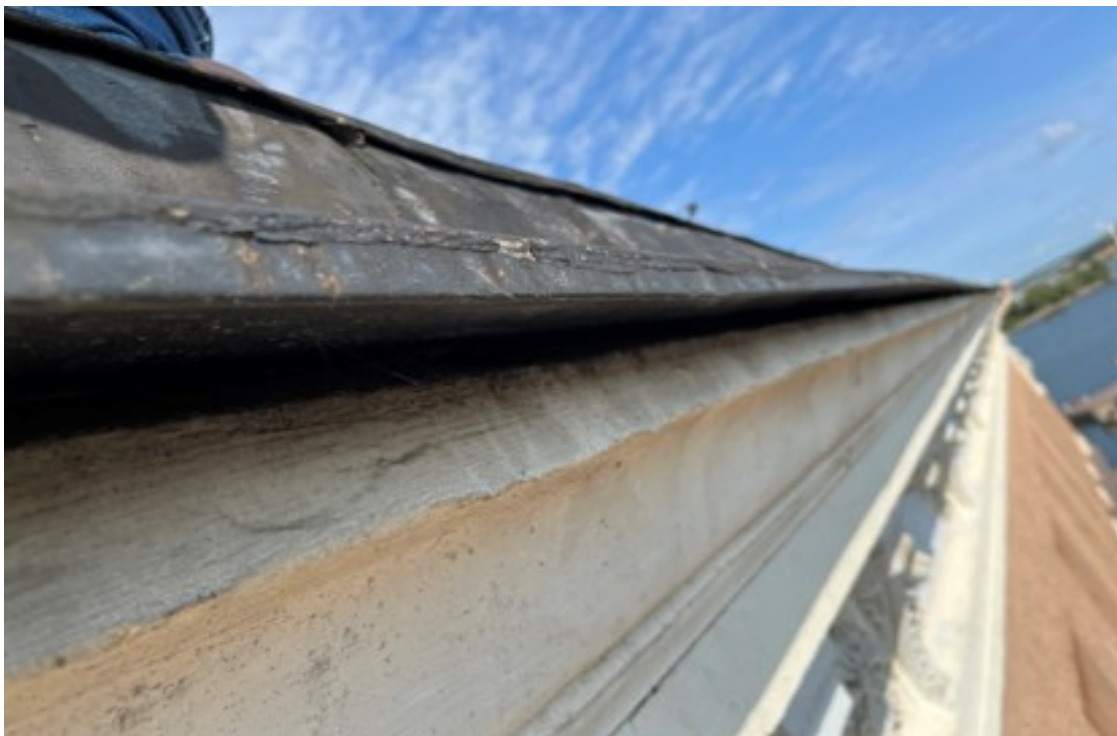
Kuva 19. Räystään korvausilma aukko tukossa, myrskypeltti puuttuu, eikä räystääspelttiä ole tuotu tuuletusaukon päälle tarpeeksi. Tällaisessa tilanteessa yläpohjan tuuletus ei toimi ja on vaarana, että vesi pääsee kulkeutumaan räystääspellin alta yläpohjaan (Innocate Oy).

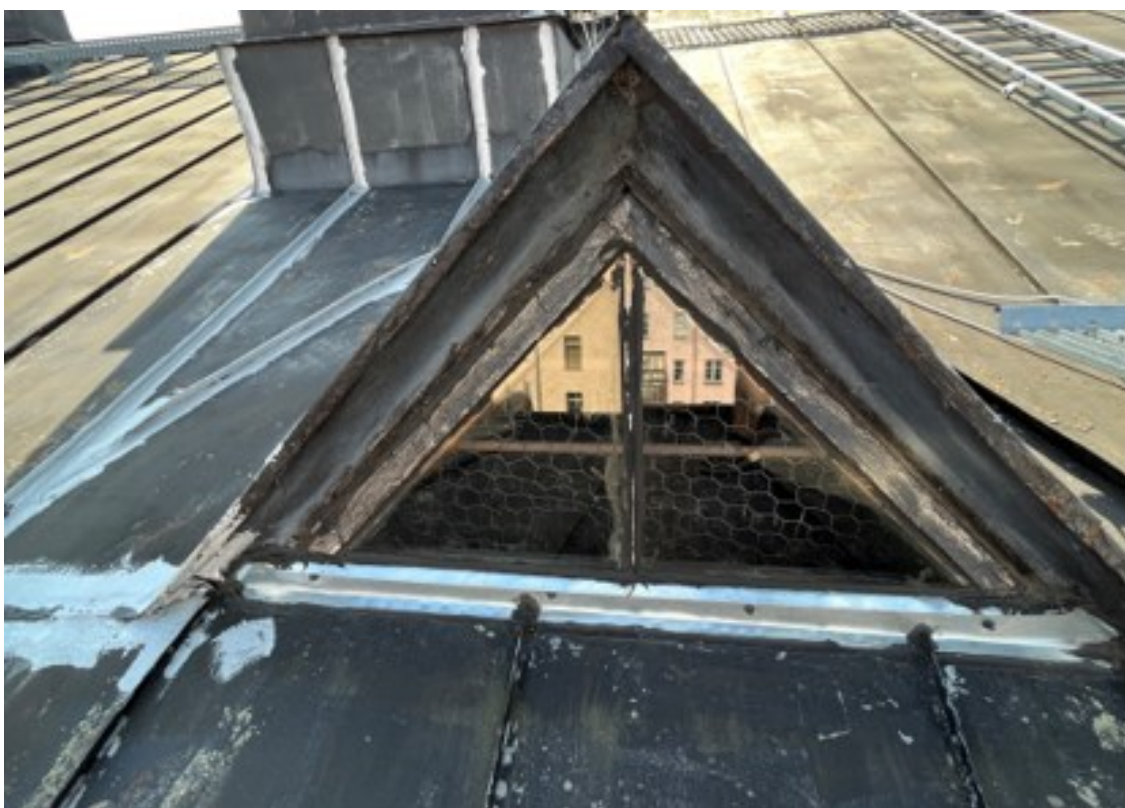
Kuva 20. Kattolyhteen rintataite on todella matala sekä läpivientien ympärillä tehty tiivistyksiä (Innocate Oy).

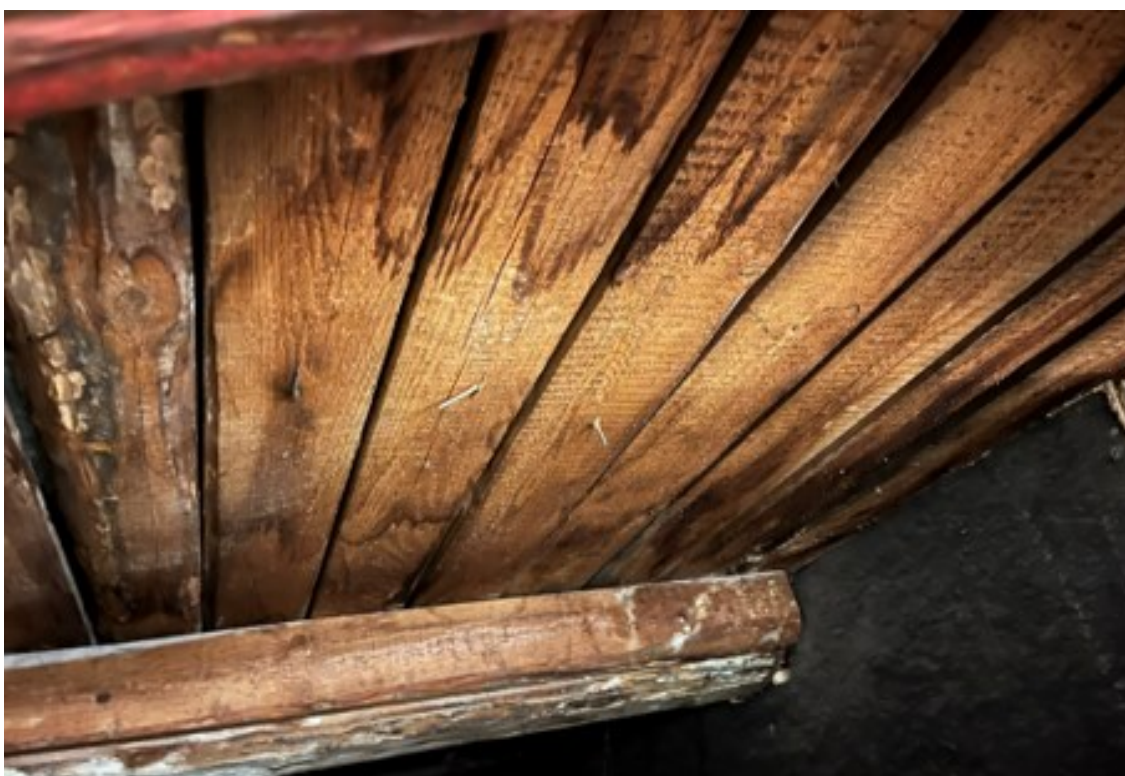
Kuva 22. Vesikaton alus- sekä kantavissa rakenteissa kosteuden aiheuttamia jälkiä. Jäljet syntyvät muun muassa pellin alapintaa kondensoituvasta ja saumojen sekä läpivientien epätiivelyskohtien läpi pääsevästä vedestä (Innocate Oy).

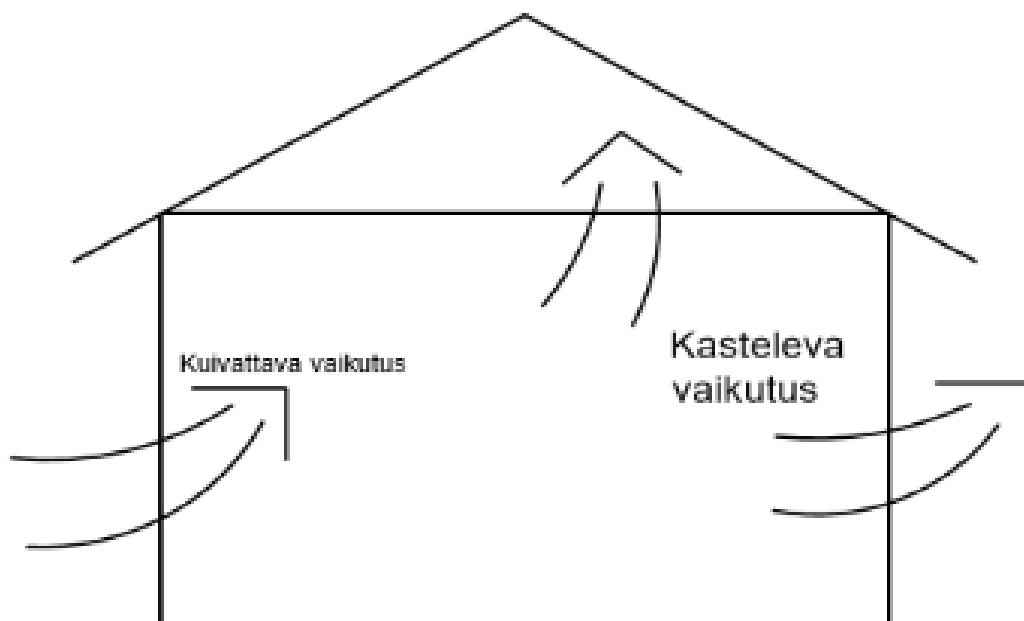
Kuva 25. Konvektion vaikutus rakenteiden kastumiseen ja kuivumiseen.

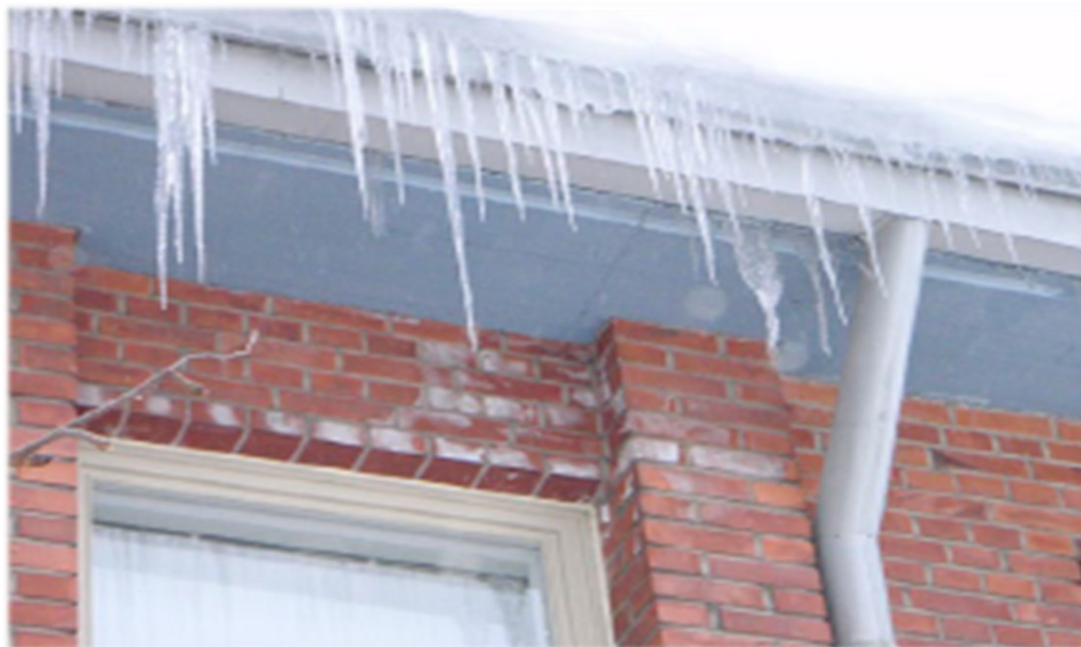
Kuva 27. Yläpohjan lämpövuotojen ja huonon tuuletuksen sulattamat lumet jäätyvät räystäälle muodostaen jääpuikkoja (Holmström, ym. 2016).

Yläpohjanrakenteella pitää olla riittävä lämmöneristyskyky tiiveyden lisäksi, koko rakenteen alueella, jotta haitallisia lämpövuotoja sisätiloista yläpohjaan ei pääse tapahtumaan. Rakenteiden paikalliset viilenemiset saavat rakenteen sisäosien suhteellisen kosteuden nousemaan. Paikalliset viilenemiset voivat johtua rakenteellisista kylmäsilloista, esimerkiksi yläpohjan huolimattomasti asennetuista eristeistä. Kuvassa 27 on esitetty lämpövuotojen ja huonon tuuletuksen aiheuttamia jääpuikkoja räystäällä. Kylmäsillat ja ilmavuodot aiheuttavat usein kondensoitumista rakenteisiin. Kondensoituminen voi pitkällä aikavälillä aiheuttaa kosteusvaurion (Holmström, ym. 2016).

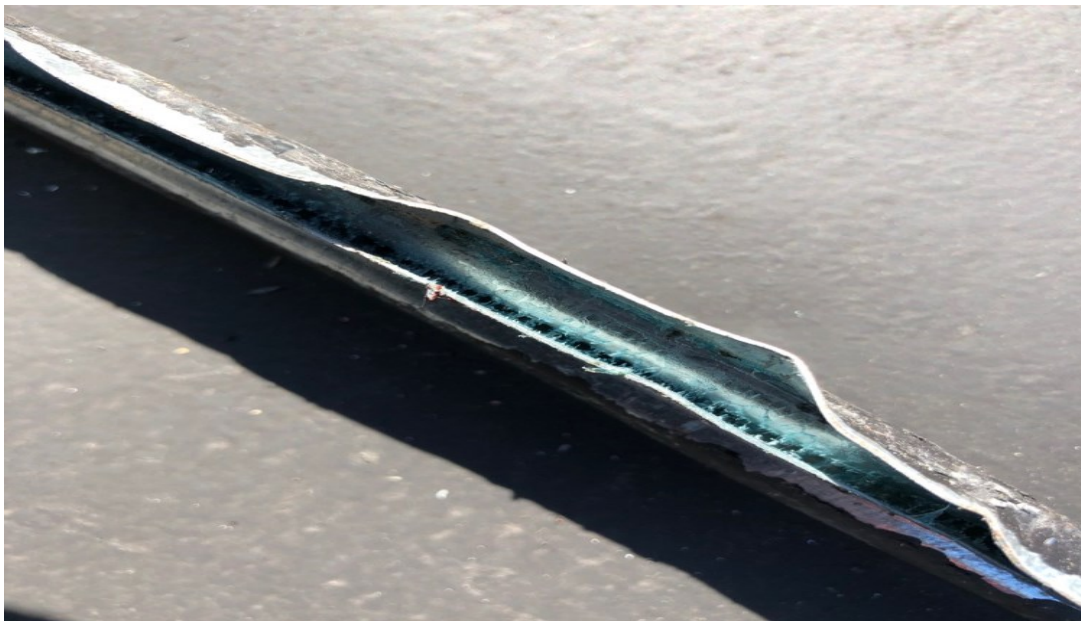
Kuva 33. Kenttätutkimuksen ohessa 9 vuotta vanhalle konesaumatululle peltikatteelle tehty saumojen avauksia, jossa varmistettu sauma-aineen toimivuus. Tutkimus hetkellä sauma-aine on vielä elastista, eli tiivistyskyky on tallella (Innocate Oy).

Uutta saumattua rivipeltikattoa tehtäessä kaikki saumat käsitellään tarkoituksen mukaisella tiivistysaineella. Kuitenkin käytäntö on osoittanut, että muutaman vuosikymmenen jälkeen tiivistysaine on kuivunut, vaikka asennus olisi tehty oikeaoppisesti määräysten ja valmistajan ohjeiden mukaisesti. Tiivistysaineen kuivuneissa saumojen vesitiiveys heikkenee merkittävästi ja vesivuotojen riski saumojen välistä lisääntyy. Katot, joista tiivistysaineet ovat kuivuneet vaativat kiinteistön huollolta enemmän. Esimerkiksi talvisin lumia tulisi pudottaa niin tiuhaan, ettei katolle kerkeisi muodostumaan isoja lumipatjoja. Vuotaville riveille annetaan usein ensiavuksi rivien ulkopuolinen tiivistys erilaisin menetelmin. Huomioitavaa on, että rivipeltikatolla tiivistys on aina ensiapu ei korjaustapa katon epätiiveyden

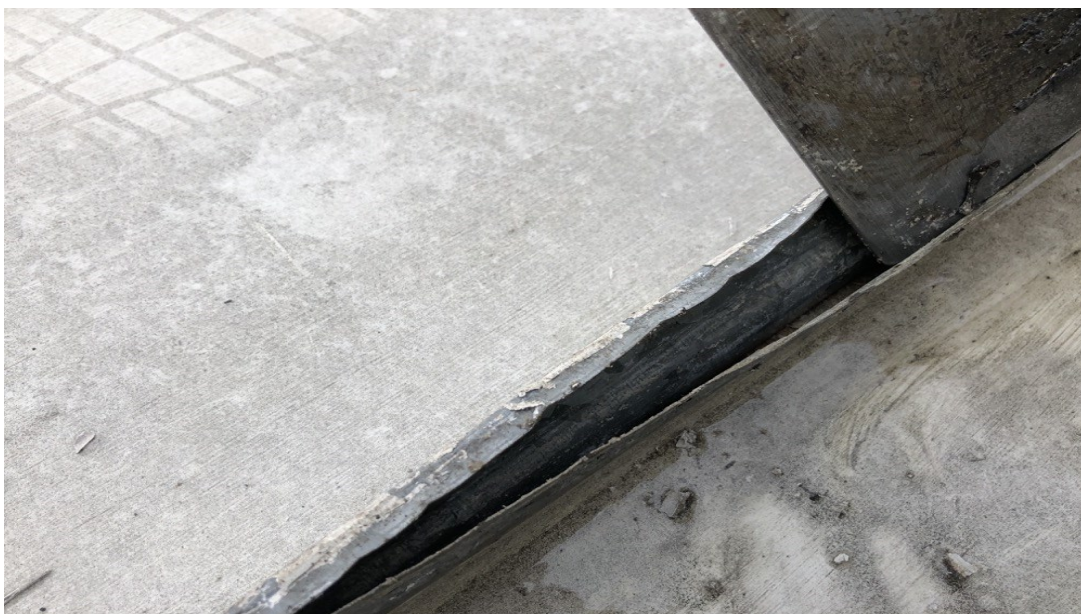
Kuva 34. Kenttätutkimuksen ohessa 40 vuotta vanhalle konesaumatululle peltikatteelle tehty saumojen avauksia, jossa varmistettu sauma-aineen toimivuus. Avatusta saumasta voitiin todeta, että sauma-aine on kuivunut, jonka takia se on menettänyt tiivistämiskykyä (Innocate Oy).

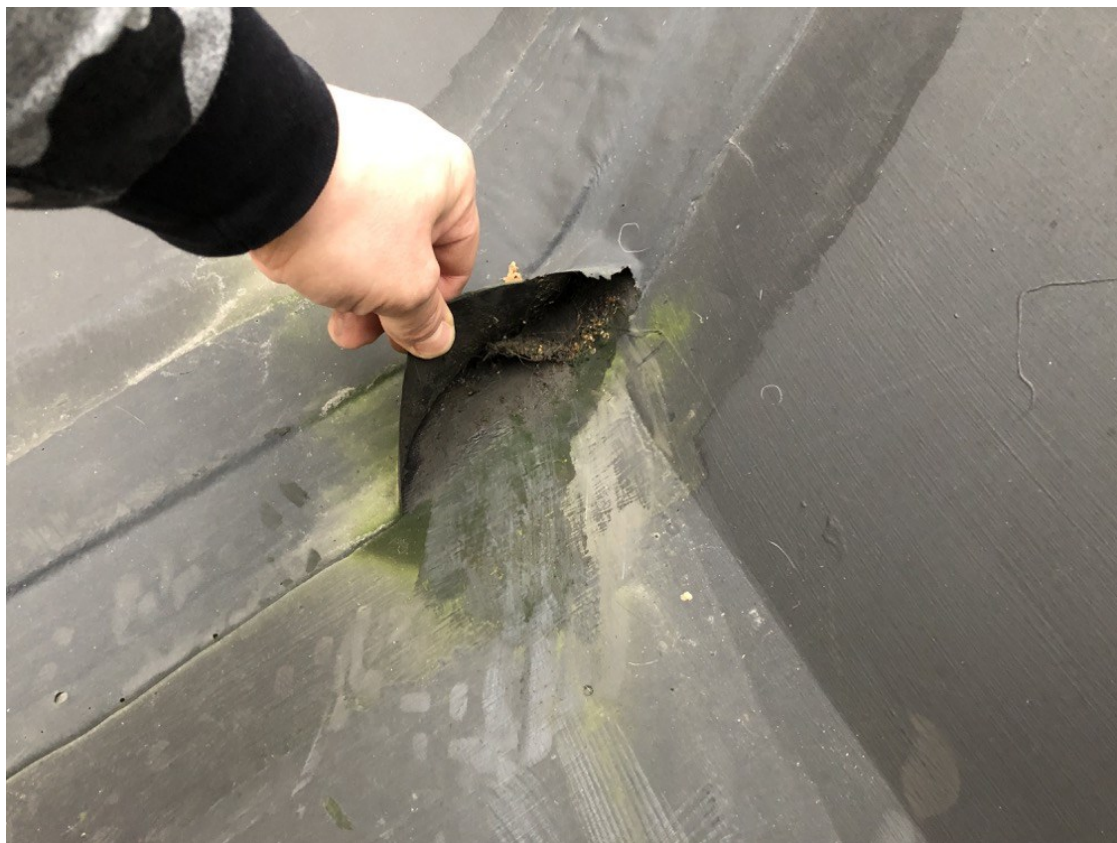
Kuva 35. Saumatun peltikatteen vaaka- ja pystysaumoja tiivistetty nestemäisellä vedeneristeellä, jonka kanssa on käytetty kuitukangasta. Tiivistyksiä on tehty alueille, jossa lumi pystyy alkua kerääntyä ja muodostaa sulaessaan vuotoriskin saumojen välistä (sauma-aineen tultua elinkaarensa päähän). Kenttätutkimuksen ohessa voitiin todeta, että tiivistaineet irtoilevat alustastaan (Innocate Oy).

Tiivistyksiä tehdään pääsääntöisesti vain aluskatteettomille katoille, joissa vedenpitävyys on vain peltikatteen ja sen saumojen sauma-aineiden varassa. Sauma-aineiden elinkaaren päätyttyä joudutaan usein alkamaan tekemään kuvan mukaisia ulkopuolisia tiivistyksiä. Vesikatteen aiheuttamat kosteusongelmat eivät aina johdu pelkästään suoranaista vuodoista. Ennen laajojen tiivistystöiden tilaamista katon kunto ja sen toiminta on hyvä tarkastaa ammattilaisen toimesta, joka selvittää järkevimmän vaihtoehdon sille mitä katolle olisi hyvä tehdä. Monesti elinkaarensa päässä olevalle vuotavalle peltikatolle ei saavuteta pitkällä aikavälillä kustannustehokasta ratkaisua muuta, kun kokonaisvaltaisella saneerauksella.
