Asunto-osakeyhtiön julkisivu-, parveke- ja ikkunaremontti

Metropolia Ammattikorkeakoulu

Insinöörityö

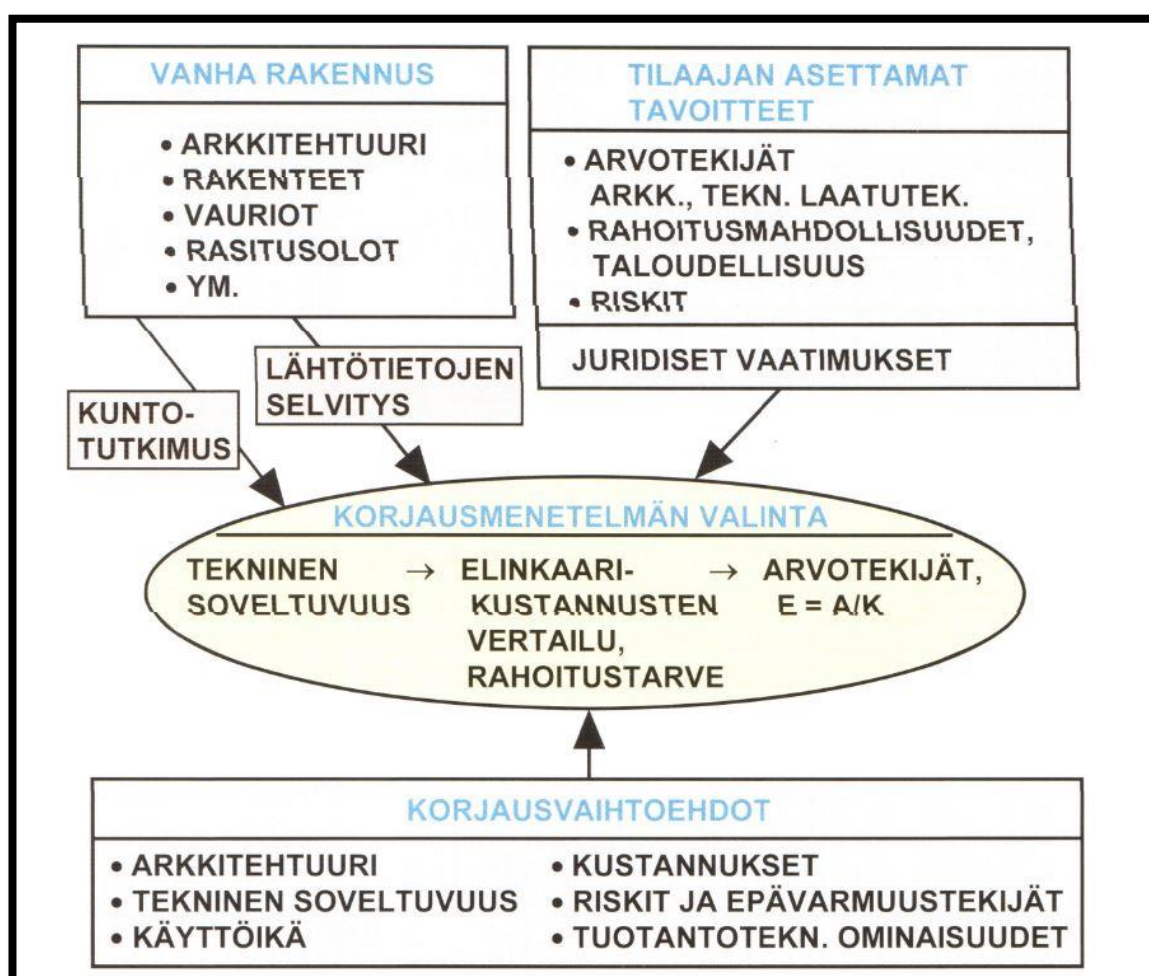
Kuva 1. Korjaustavan valinta (Haukijärvi ym. 2009: 23)

Korjaustavan valinnan vaiheet ovat

- korjauksen tavoitteiden määrittäminen
- yksittäisten vertailukriteerien määrittely
- kuntotutkimuksen vaihtoehtojen vertailu
- valinnan teko.

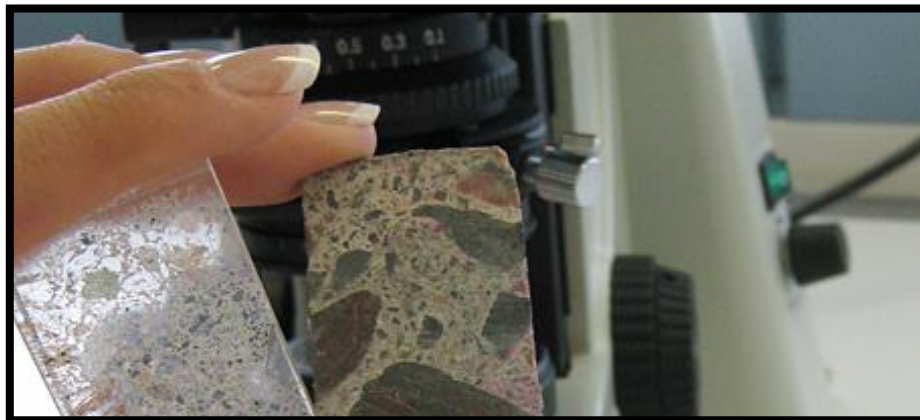
Kuva 2. Kuvassa on ohuthie ja pintahie. (Ositum Oy)

Kuvassa on betonilieriöstä leikattu ohuthie (kuva 2), joka kertoo betonirakenteen kunnon. Leikkeen tueksi tehdään usein vetokokeet, jotka kertovat betonin rapautumisasteen. (BY 42 2002: 100–105.)

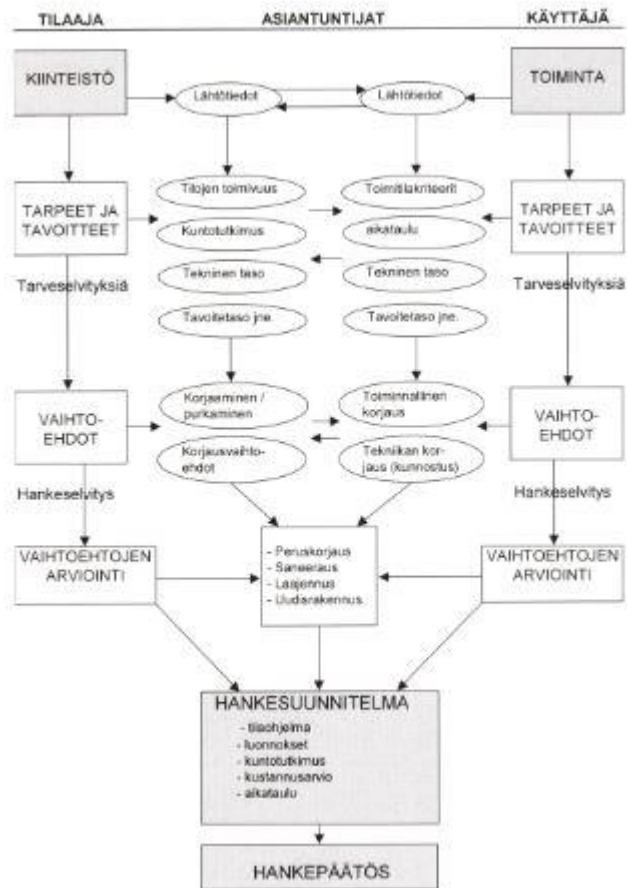
Liite 1. Hankesuunnittelun prosessikaavio
