MSV LETTO MUUTOSTELAKOINTI JA KATSASTUS

Merenkulun koulutusohjelma

## MSV LETTO MUUTOSTELAKOINTI JA KATSASTUS

Karlsson, John  
Satakunnan ammattikorkeakoulu  
Merenkulun koulutusohjelma  
Toukokuu 2017  
Sivumäärä: 39

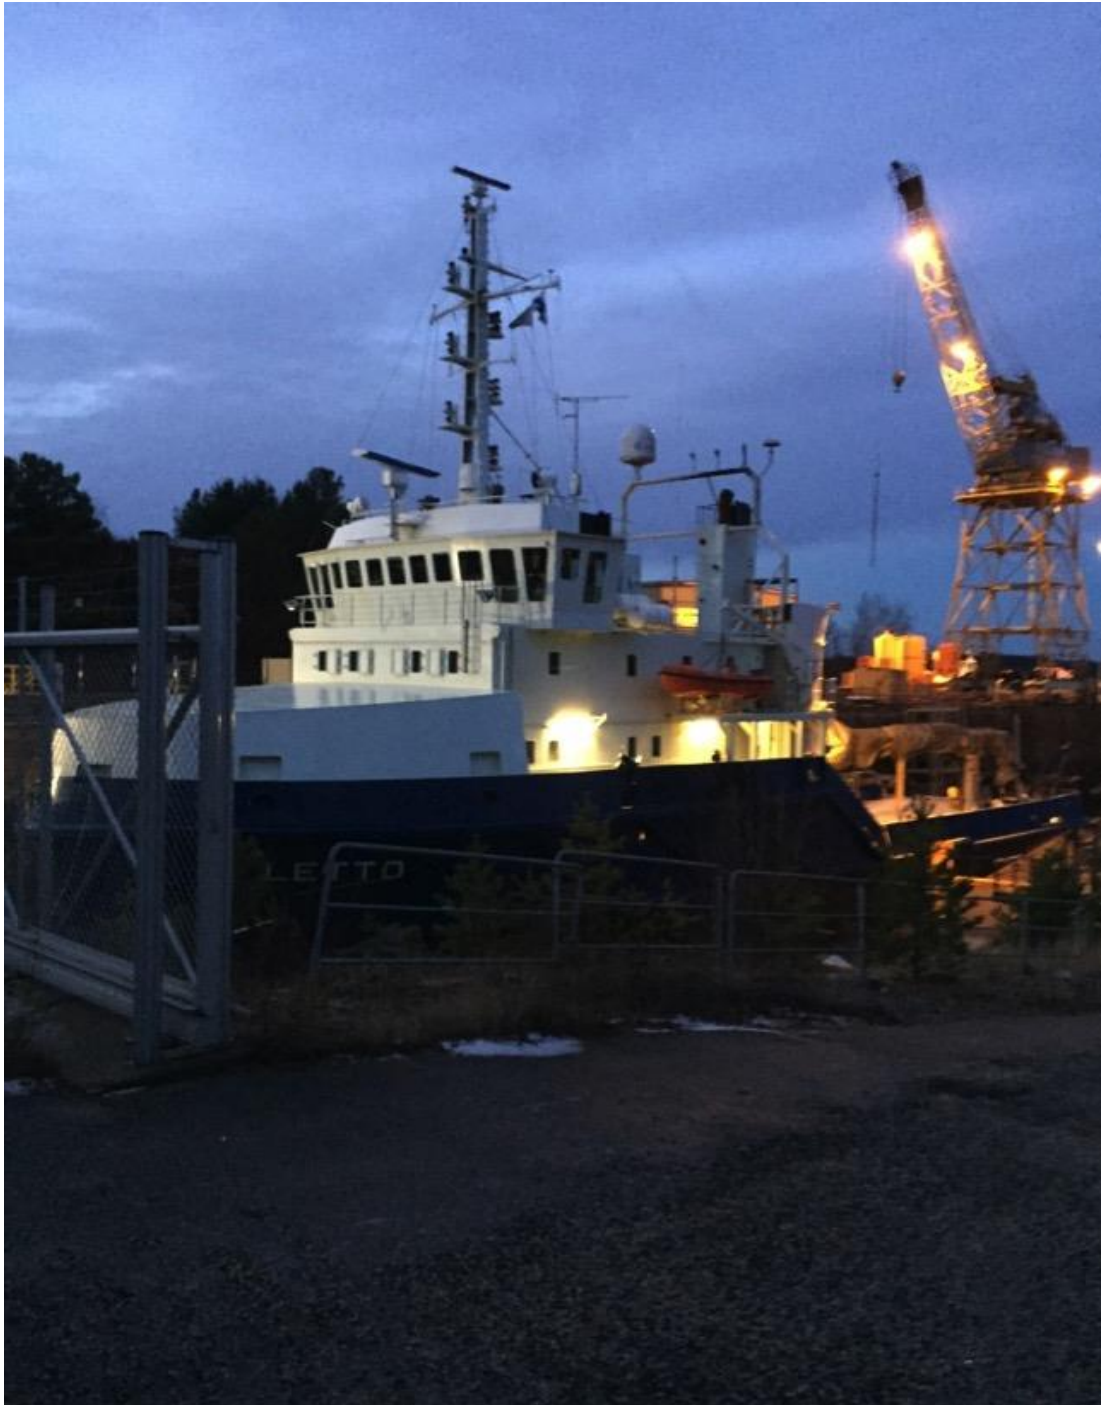
(kuva1:MSV Letto Western shipyardin telakka altaassa. Kuva: John Karlsson)

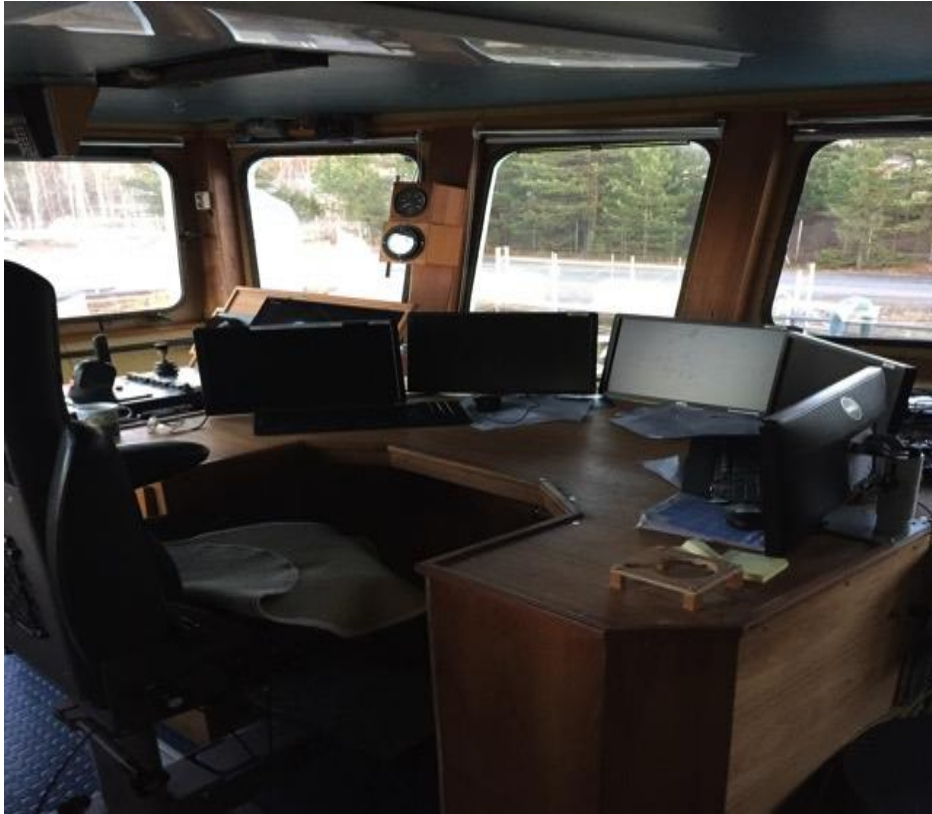
(Kuva4:Mittauspulpetti. Kuva: John Karlsson)

Paapuurin siivellä on mittauspulpetti, josta vahdissa oleva mittaaaja hallitsee mittauslaitteistoa viideltä näytöltä. Mittapulpetin taakse asennettiin aluksen radioasema (A4). Asema sisältää kaksi mf/hf- DSC teleksiä, inmarsat-C ja navtexin. Myös näiden laitteiden valmistaja on Furuno. Aluksen kaksi VHF-DSC radiota sijaitsee ajopulpetin yhteydessä. Toinen on Furunon valmistama, mutta toinen on Sailorin 4000 sarjalainen muistuttamassa vanhoista ajoista. Radioaseman takana sijaitsee jälkikäsitelijän pulpetti, jossa aluksen keräämä mittausdata jälkikäsitellään eli siistitään ja tarkastetaan. Komentosillalta löytyy paljon muutakin, mutta tässä pääpiirteittäin layout.

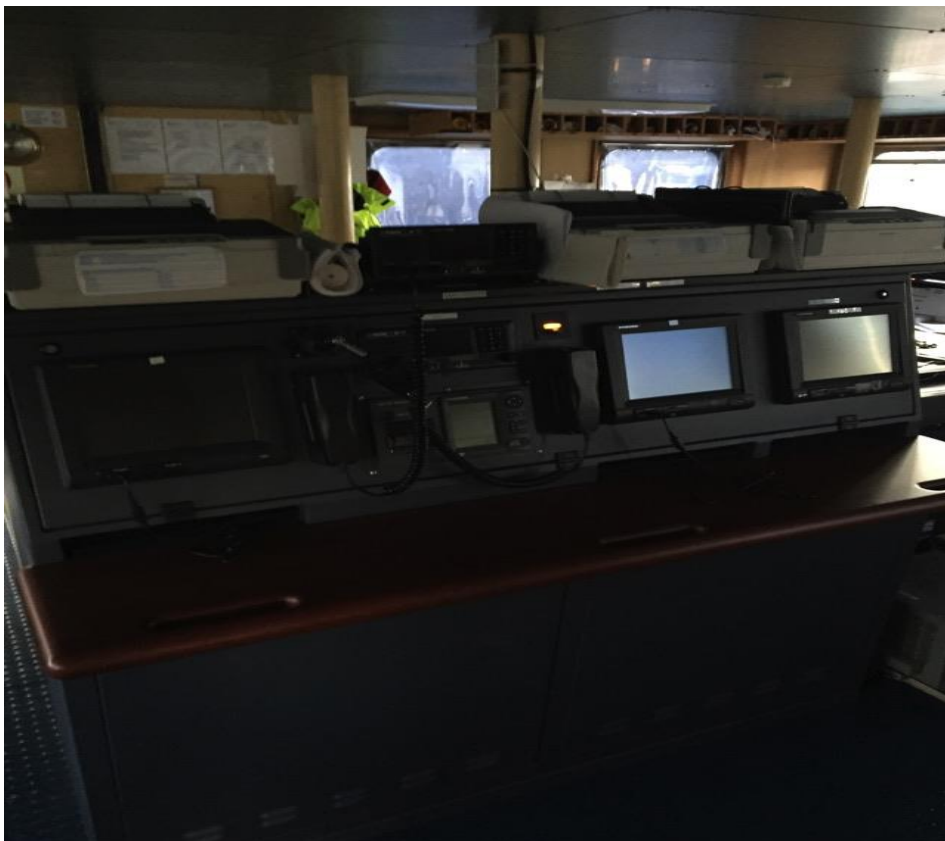
(Kuva5: A4- Radioasema. Kuva: John Karlsson)
