Metropolia Ammattikorkeakoulu
Materiaali- ja pintakäsittelytekniikka

Pekko Halonen
Julkisivupinnoitteiden testaus

Insinööritö 8.5.2009

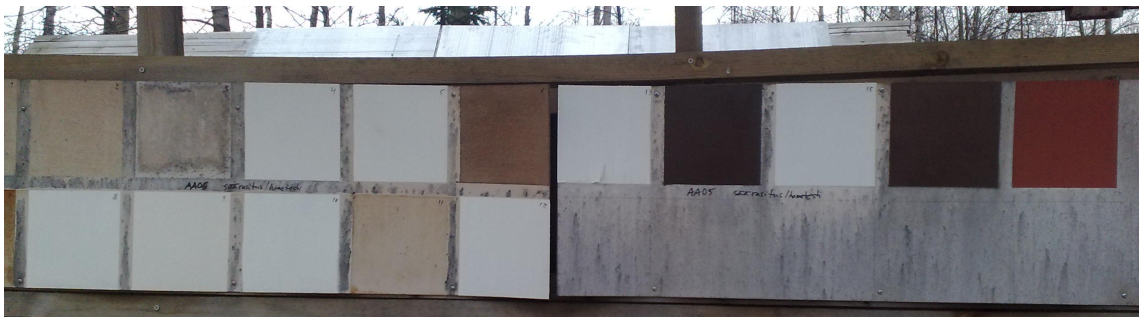
Kuva 10. Timo Saleston kovalevyt sääasemalla.

Maalauskokeita suoritettiin 18 eri maalausjärjestelmällä puu- ja kiviainesalustoille. Lisäksi tutkittiin Timo Saleston insinööriyössä sääasemalle asetettuja koekappaleita. Koekappaleet olivat olleet sääasemalla kesäkuusta 2005 lähtien. Osa koekappaleista oli ollut 45°:n kulmassa ja osa pystysuorassa etelään päin. Kovalevyt olivat olleet pystysuorassa pohjoiseen päin (kuvat 10 ja 11). Saleston asettamilta koekappaleilta mitattiin kiilto ja tutkittiin silmämääräisesti pinnan vaurioitumista.

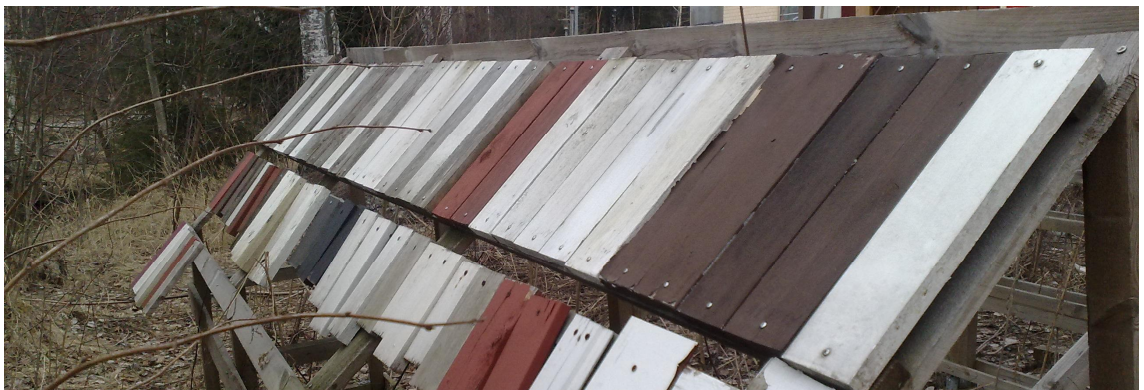
Kuva 11. Timo Saleston koekappaleet 45°:n kulmassa sääasemalla.

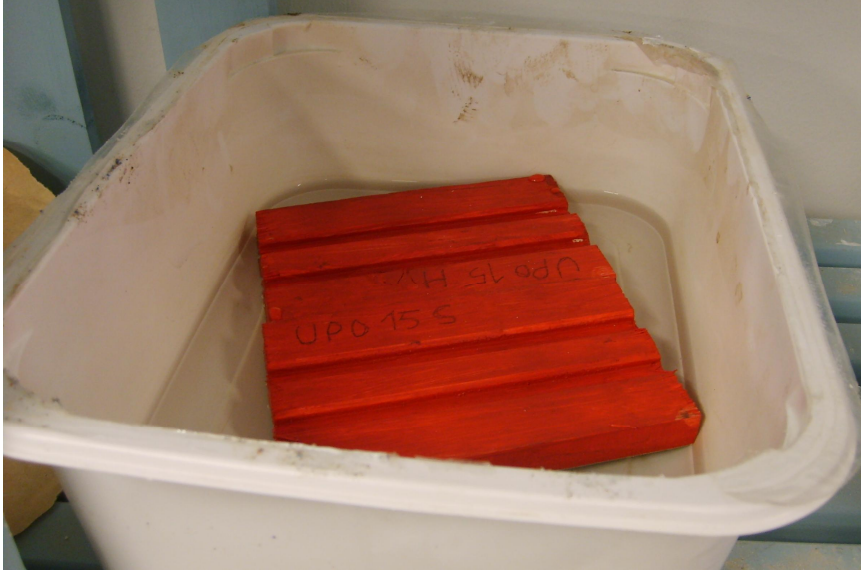
Kuvassa 17 on kuva vedenimutestin suorituksesta.

Kuva 17. Kappaleiden vedenimutesti.

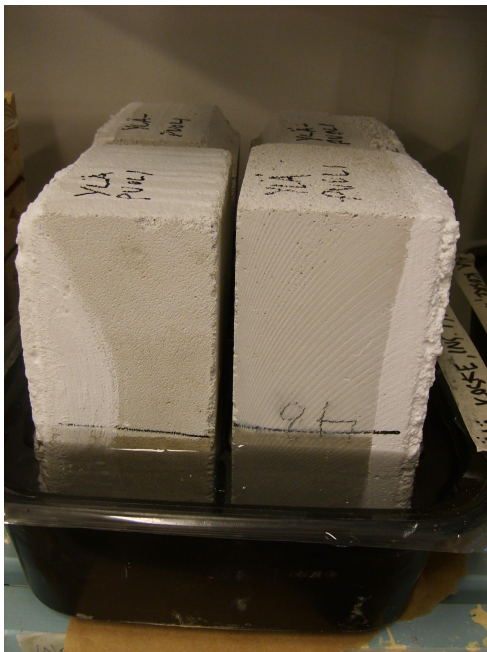
Kappaleet olivat vesiupotuksissa syklistä riippuen puolesta tunnista tuntiin. Kappaleet olivat puoleen väliin asti upotuksessa, ja vain julkisivu oli maalattu. Kuvassa 18 on kuvattuna, kuinka jäädytys-sulatuskokeen upotusrasitus suoritettiin kiviaineskappaleille.

Kuva 18. Kiviaineskappaleet vesiupotuksessa.

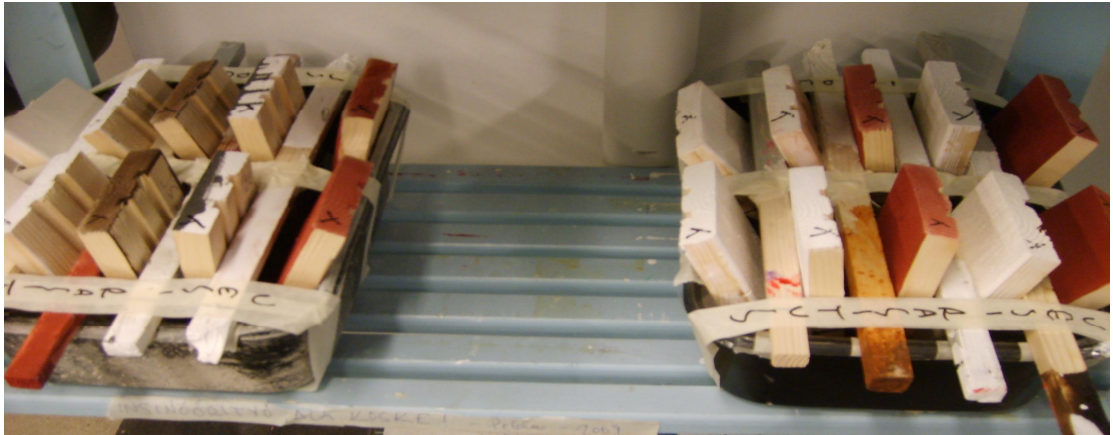
Kuvassa 19 on kuvattuna upotusrasitus puuainekappaleille.

Kuva 19. Puuainekappaleet vesiupotuksessa.

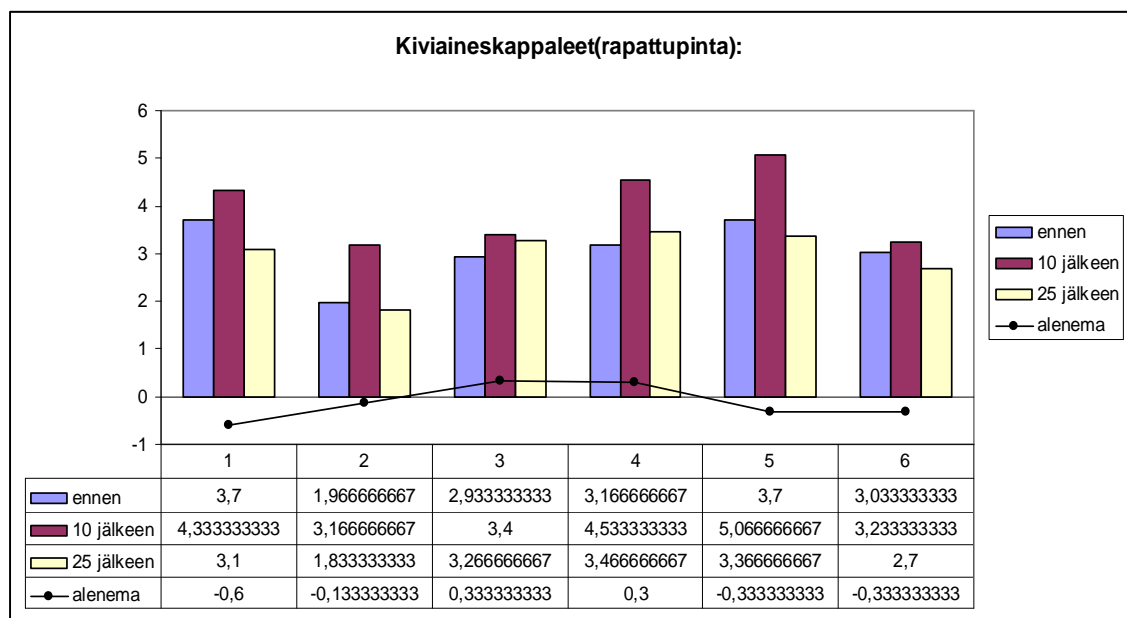
Taulukko 5. Jäädytys-sulatusrasituksessa olleiden pinnoitteiden kiilto ennen testiä ja sen jälkeen ja kiillon alenema testin aikana, kiviainesmateriaali.

Tuloksista nähdään, että joidenkin kiviainespinnoille soveltuvien maalien kiilto ei muuttunut oikeastaan ollenkaan ja joidenkin kiilto on jopa parantunut. Niiden pinnoitusjärjestelmien osalta, joiden kiilto oli noussut, on vaikea antaa yhtä tarkkaa ja yksiselitteistä syytä. Mahdollisia syitä on useita, kuten mittausvirheet. Mittausvirheiden minimoimiseksi kappaleilta mitattiin useat arvot, ja niistä laskettiin keskiarvot.

Taulukoissa 3, 4 ja 5 on esitetty jäädytys-sulatusrasitustestin aiheuttama pinnoitteiden kiillon alenema.

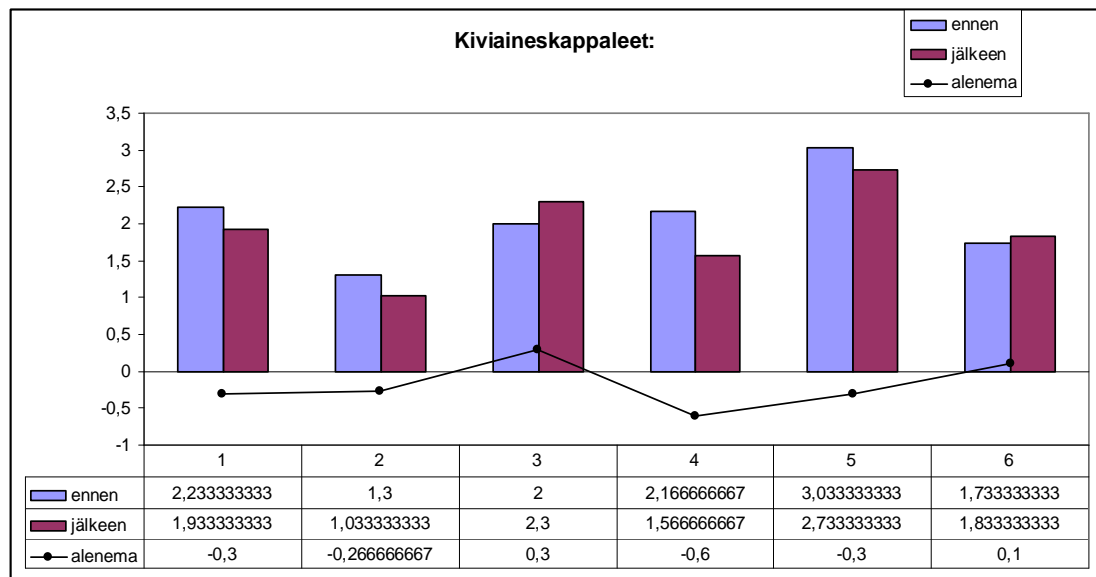
Taulukko 18. Uputusrasituskoekiden kiillon muutokset kiviainosalustalla.

Tutkittavilla kiviainesmateriaalien pinnoitusjärjestelmien maaleilla kiillon muutokset ovat suhteellisen pieniä. Kahta poikkeusta lukuun ottamatta kiillot ovat alenneet hieman testin aikana.

Taulukoissa 16, 17 ja 18 on esitetty kappaleiden kiillon muutokset testin aikana.

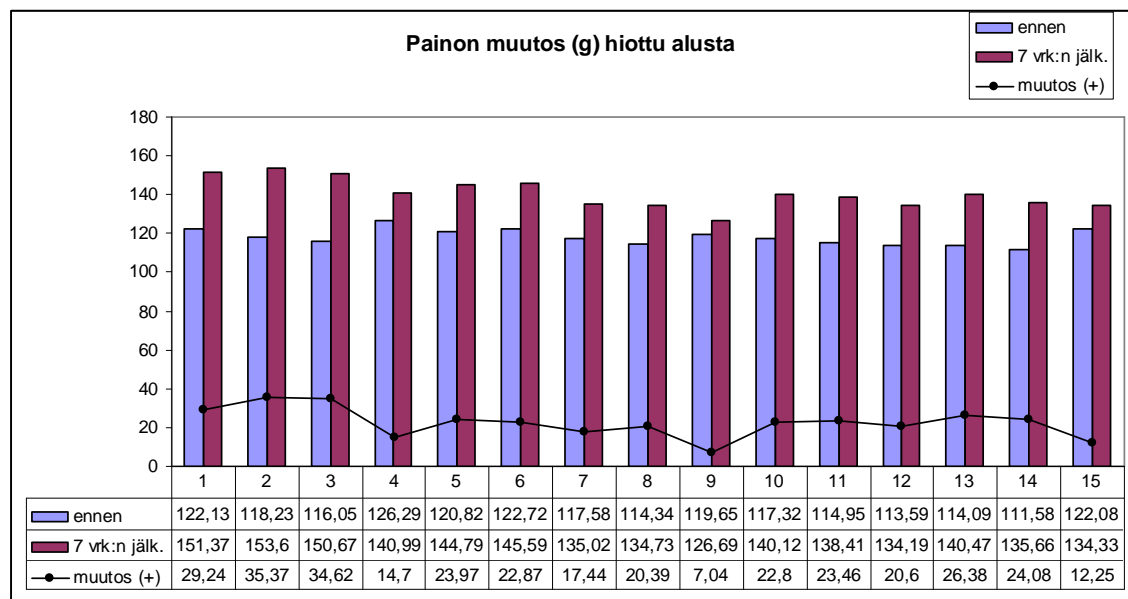
Taulukko 24. Uputusrasituskokeiden painon muutos hiotulla alustalla.

Verrattuna sahattuihin kappaleisiin hiotulle alustalle maalatut maalit imivät pinnan läpi huomattavasti vähemmän vettä kuin sahapintaaiset. Erot eivät kuitenkaan olleet kovin suuria, ja painon muutoksen käyrä oli suhteessa samanlainen kuin saha-alustalla.

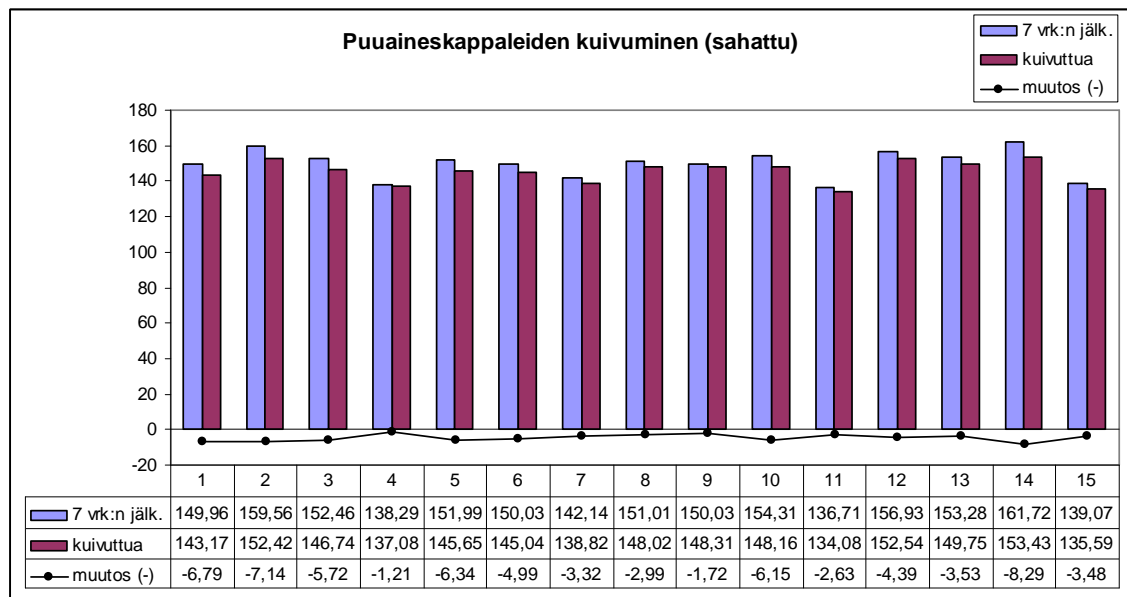
Taulukko 26. Sahapintaisten puuaineskappaleiden kuivuminen.

Tuloksista huomataan, että öljy- ja pellavaöljymaalipinnoitteisten kappaleiden kuivuminen on ollut hitaampaa kuin muiden.

Kun koekappaleista oli mitattu painot 7 vrk:n jälkeen, niiden annettiin kuivua huoneen lämpötilassa vuorokauden ajan. Taulukoissa 26, 27 ja 28 on esitetty massan muutokset koekappaleiden kuivuessa.

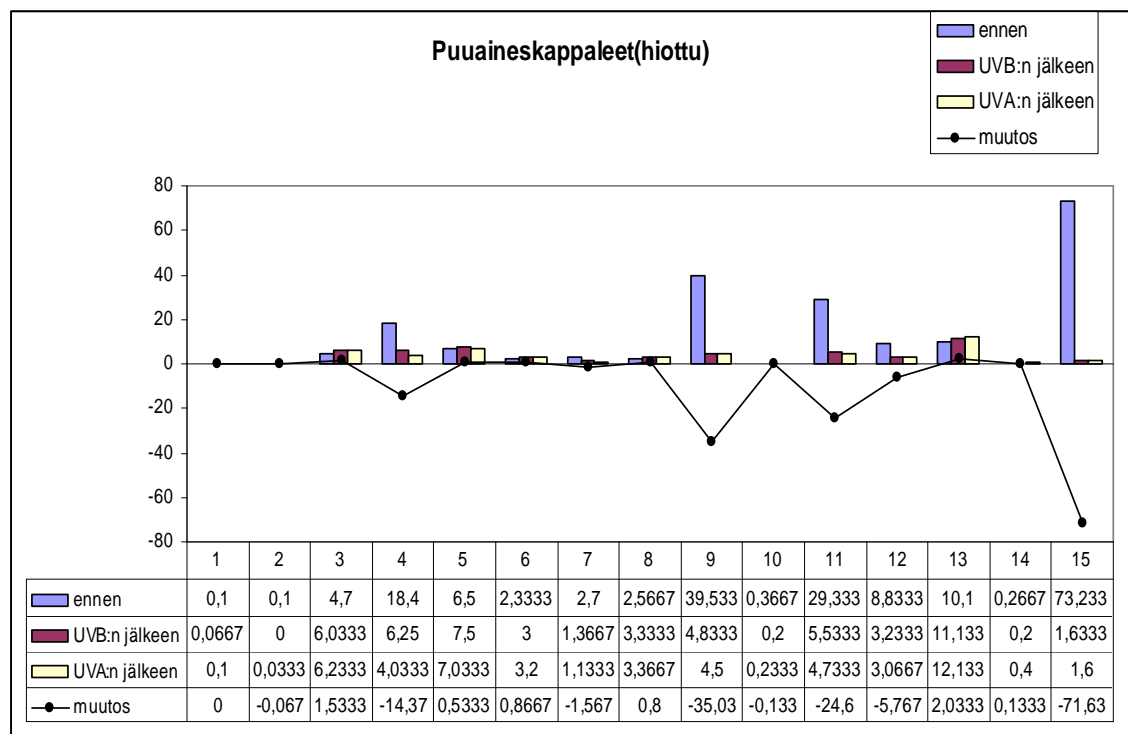
Taulukko 47. Kiillon muutokset QUV-rasituksessa hiotulla alustalla.

Myös hiotuilla alustoilla kiiltojen muutokset ovat suhteessa samanlaiset. Taulukossa 48 on lisäksi kerrottu QUV-rasituksessa olleiden kappaleiden kiillon alenemat.

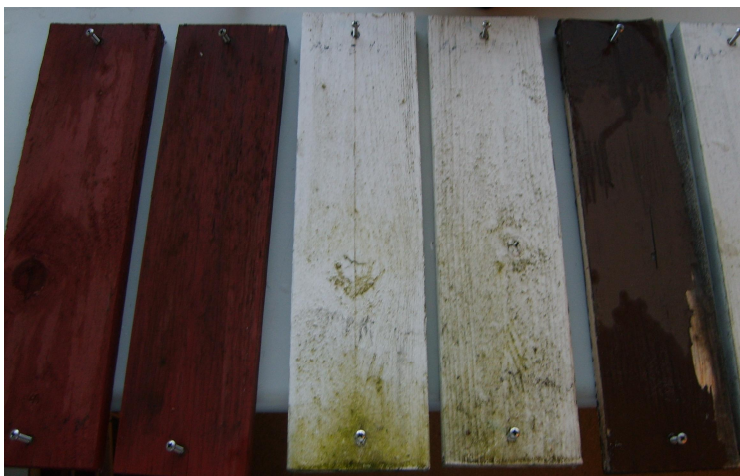
Kuva 20. Timo Saleston säärasituskappaleita.

Kuvissa 20 ja 21 on kuvattuna joitakin Timo Saleston säärasituksessa olleita koekappaleita.

Koekappaleet olivat sijoitettu säärasitustelineisiin kolmeen eri kohtaan. Yhdet kappaleista olivat 45°:n kulmassa etelään, yhdet 90°:n kulmassa etelään ja yhdet (kovalevyt) 90°:n kulmassa pohjoiseen. Koekappaleista, jotka olivat olleet 45°:n kulmassa etelään, mitattiin kiillot maaliskuussa 2009. Kiillon muutokset on esitetty taulukoissa 53 ja 54.

Tuloksista huomataan, että kaikkien koekappaleiden pinnat ovat vaurioituneet aika pahasti. Tämä nähdään myös kuvissa 20 ja 21.

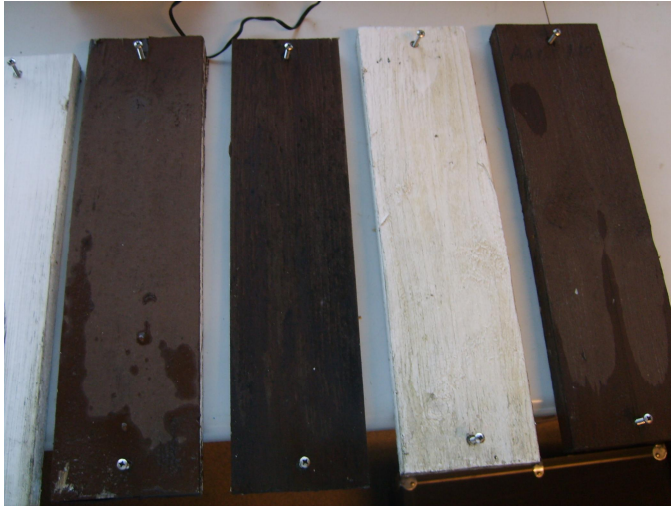
Kuva 21. Timo Saleston säärasituskappaleita.

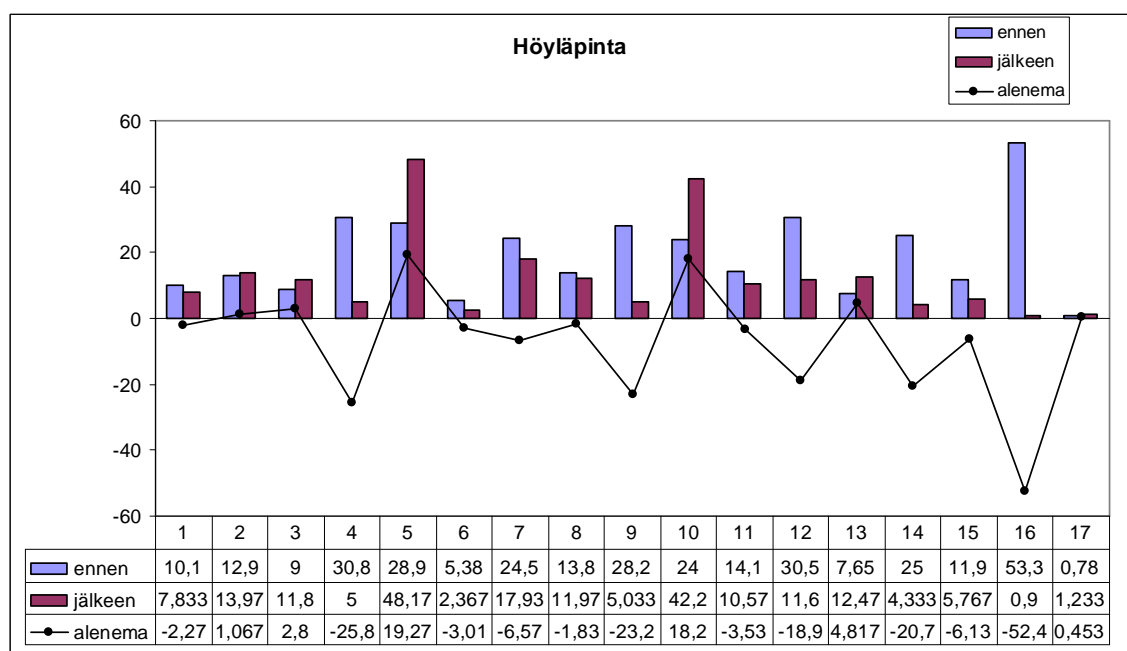
Taulukko 58. Pitkäaikaisrasituksessa olleiden pinnoitteiden kiilto ennen testiä ja sen jälkeen, höyläpintainen materiaali.

Myös höylätyillä pinnoilla öljymaalien kiillot ovat pudonneet eniten. Höyläpintaisilla materiaaleilla kiillon muutokset ovat olleet suurempia kuin sahapintaisilla materiaaleilla.
